伊方発電所第 3 号機  
原子炉容器上部炉心構造物吊り上げ時の  
制御棒クラスタ引き上がりについて

2 0 2 0 年 2 月  
四国電力株式会社

伊方発電所第3号機 原子炉容器上部炉心構造物吊り上げ時の制御棒クラスタ  
引き上がりについて

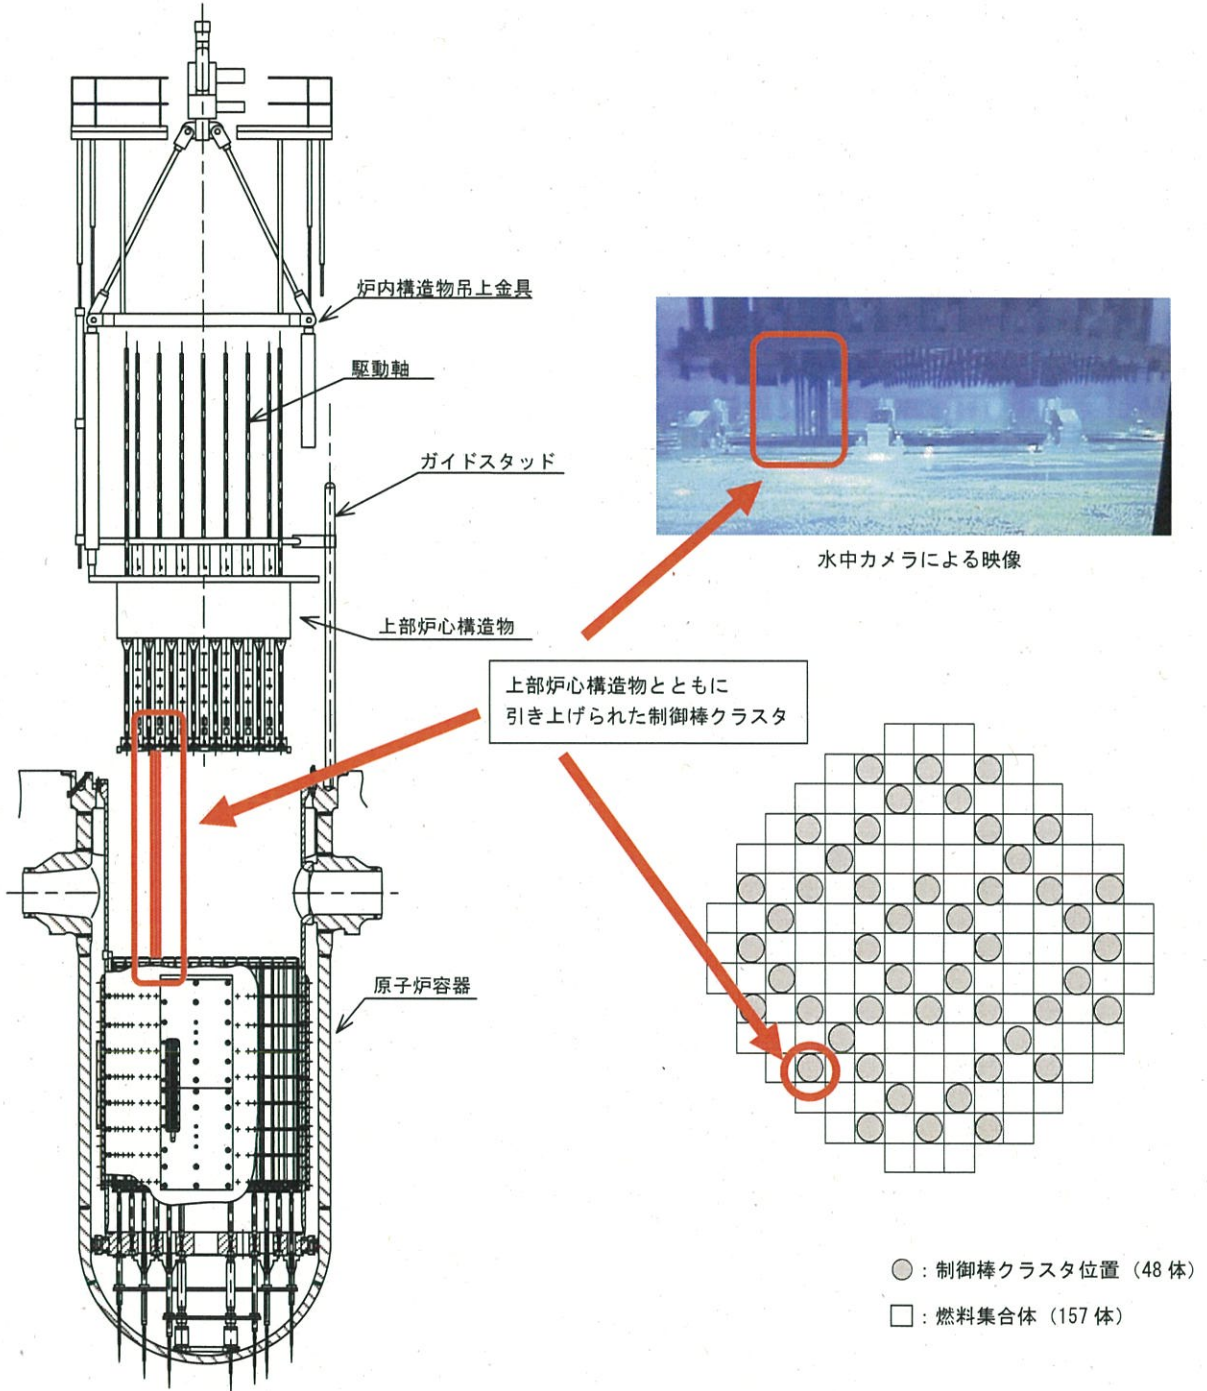
図-1 事象概要図

伊方発電所第3号機（定格電気出力89万キロワット）は第15回定期検査（2019年12月26日解列）中、燃料取出作業のため、原子炉容器上蓋を開放し、制御棒クラスタと駆動軸との切り離し作業<sup>※1</sup>を行った後、原子炉容器の上部炉心構造物を吊り上げしていたところ、2020年1月12日13時20分、制御棒クラスタ1体が上部炉心構造物とともに引き上げられていることを確認した。

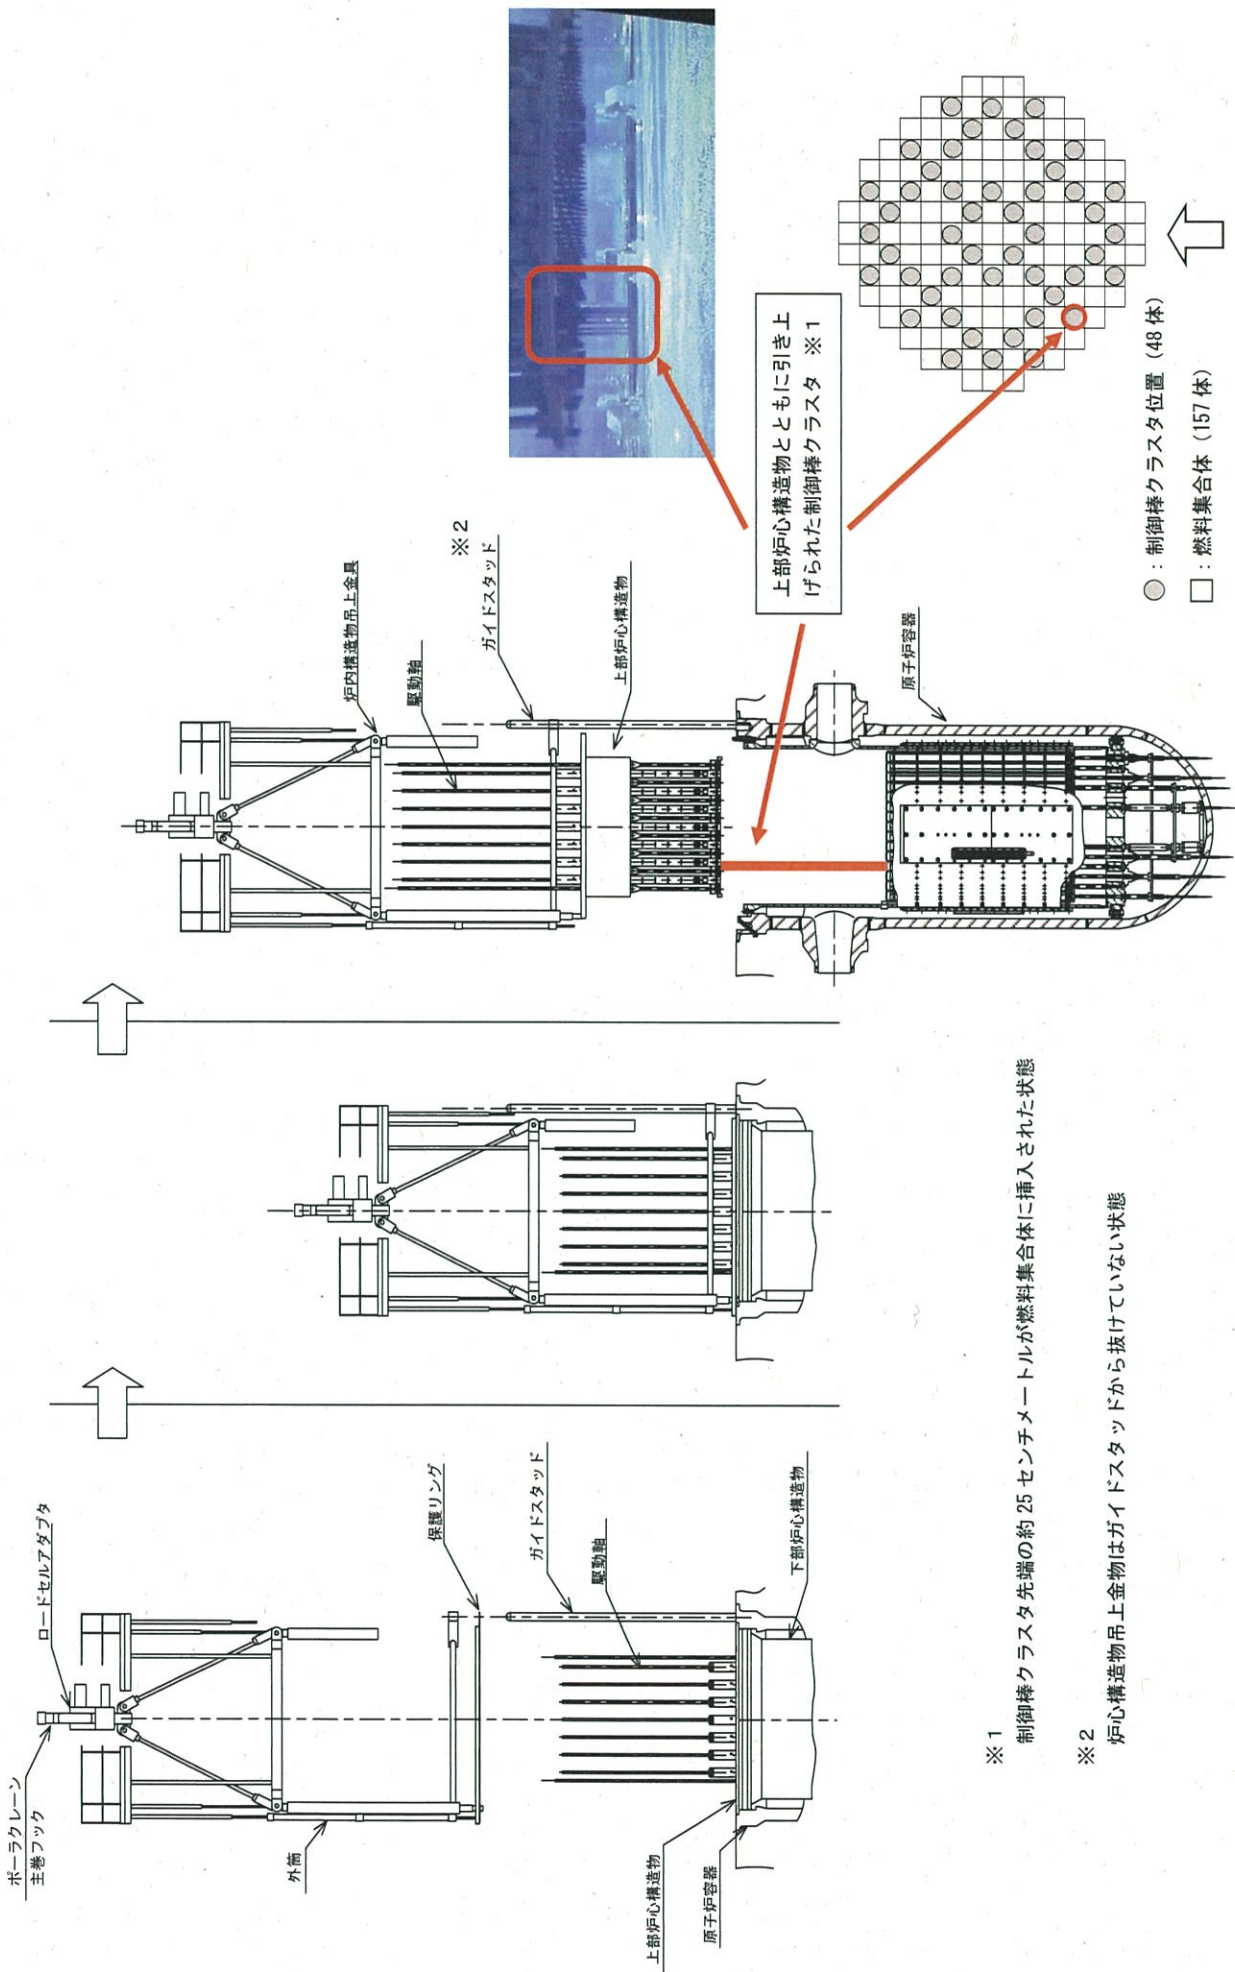
図-3 上部炉心構造物吊り上げ

※1 制御棒クラスタ先端の約25センチメートルが燃料集合体に挿入された状態

※2 炉心構造物吊上金物はガイドスタッドから抜けていない状態

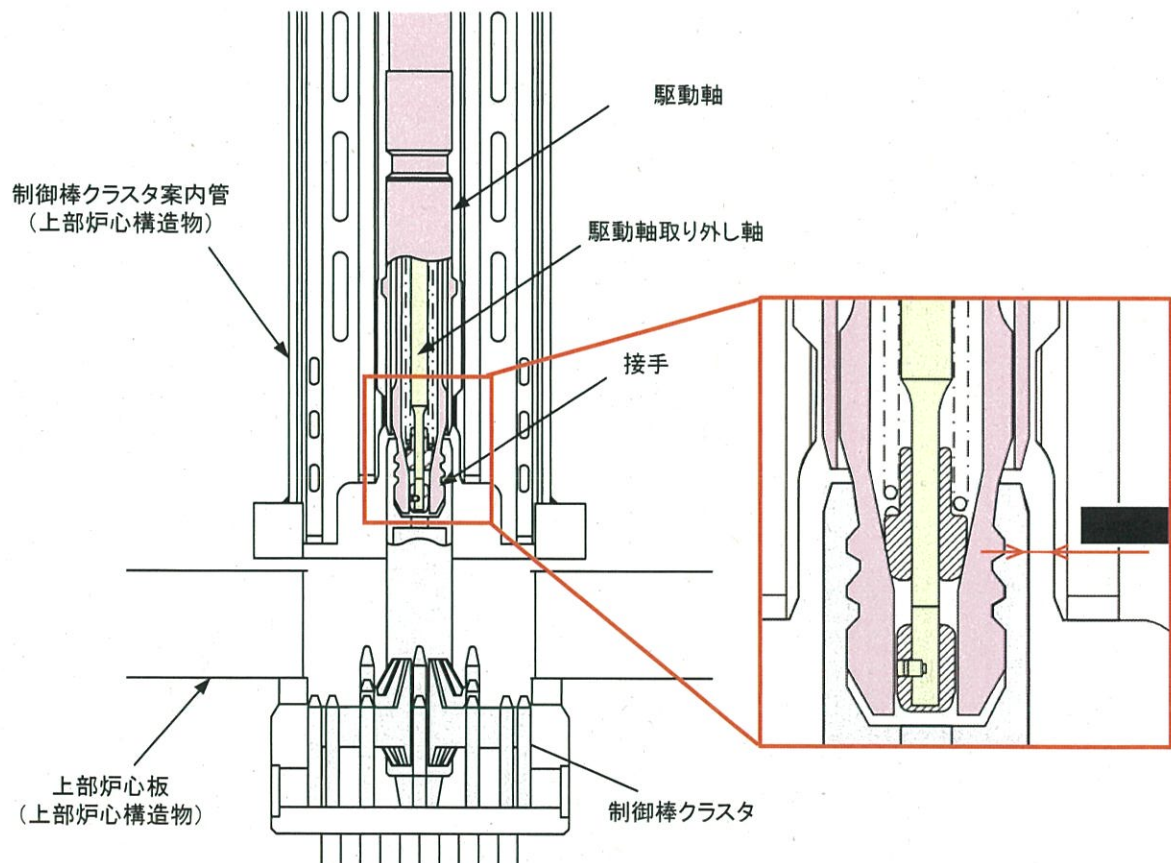
図-3 位置関係 概略図

制御棒クラスタ頭部と制御棒クラスタ案内管（上部炉心構造物）との位置関係から、設計上、物理的に干渉する可能性がないことを確認した。

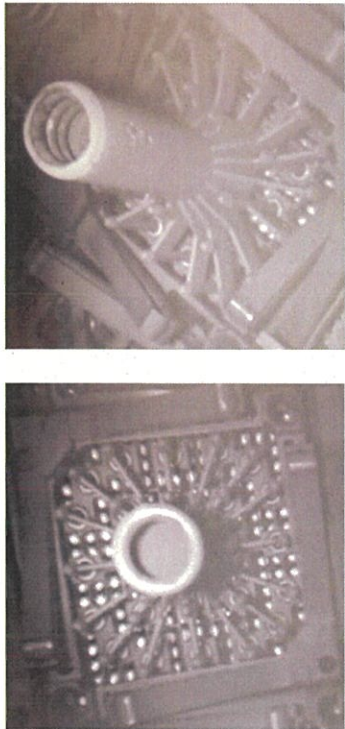
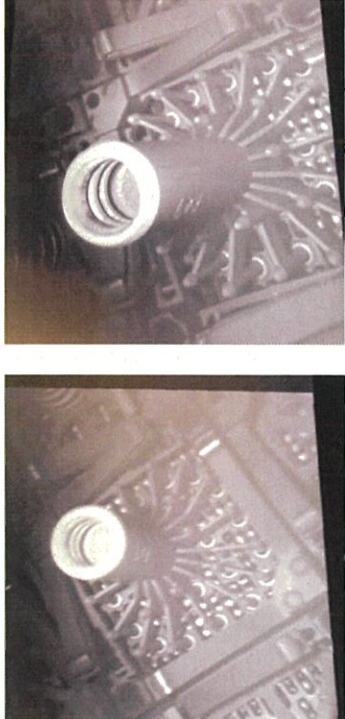
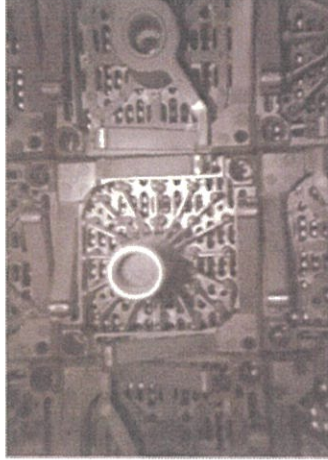
また、当該制御棒クラスタ（M-4）頭部のスパイダ円筒部内（駆動軸との結合部内部）に堆積物が確認された。

なお、堆積物はM-12、J-7にも同様に確認された。

調査項目	M-4 の調査結果	比較対象アトレスの調査結果	
制御棒クラスタ	<p>【原子炉容器内点検】</p> <ul style="list-style-type: none"> <li>✓ 水中カメラ（白黒）により、制御棒クラスタの頭部を確認したところ外観形状に異常はないことを確認</li> <li>✓ スパイダ内部に堆積物あり</li> </ul>

<p>【原子炉容器内点検】</p> <ul style="list-style-type: none"> <li>✓ 同左</li> </ul>

<p style="text-align: center;">J-7</p>	<ul style="list-style-type: none"> <li>• 頭部の円筒部に堆積物が確認された</li> <li>• 制御棒クラスタ案内管（上部炉心構造物）との干渉の痕跡は認められない</li> </ul>
制御棒クラスタ 外観	制御棒クラスタ頭部

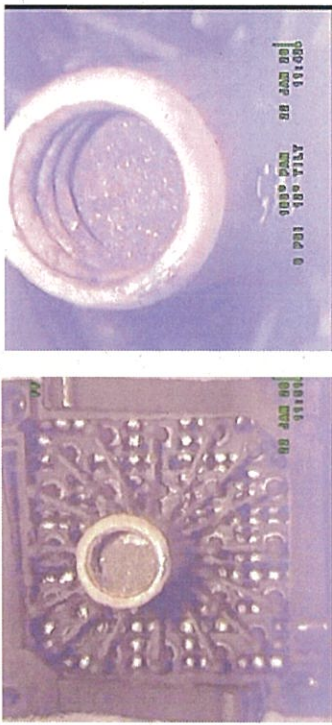
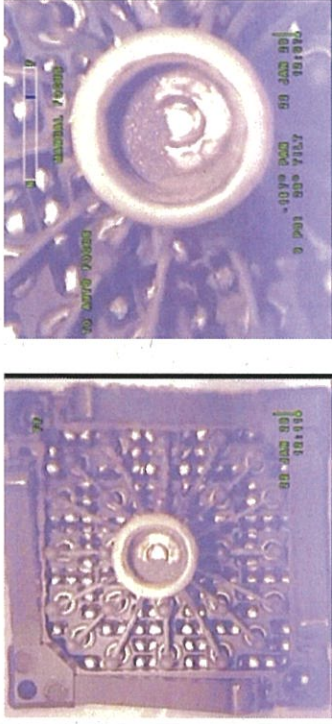
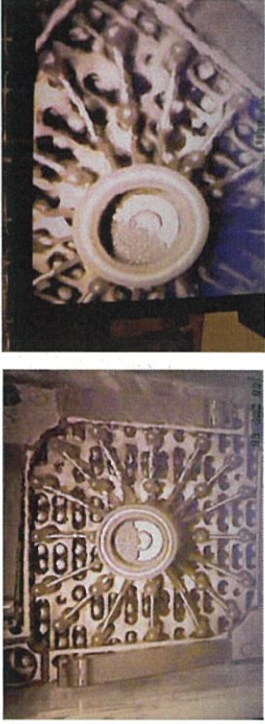
- ・燃料取出後、使用済燃料ピットにおいて、水中カメラ（カラー）で制御棒クラスタ頭部の外観確認を実施した結果、上述のとおり、当該制御棒クラスタ（M-4）頭部のスパイダ円筒部内（駆動軸との結合部内部）に堆積物が確認された。また、M-12、J-7の制御棒クラスタについても比較のため外観確認を実施した結果、M-4の制御棒クラスタと同様に堆積物が確認された。

制御棒クラスタの調査の結果、制御棒クラスタ頭部の円筒部内に堆積物が確認されたため、今回の事象に関連している可能性について継続して調査を実施中である。

調査項目	M-4の調査結果	比較対象アドレスの調査結果		
	<p>制御棒クラスタ</p> <p>外観</p> <p>制御棒クラスタ</p>	<p>【使用済燃料ピット内点検】</p> <p>✓ 水中カメラ（カラー）による詳細確認の結果、スパイダ内部に堆積物あり</p>

<p>【使用済燃料ピット内点検】</p> <p>✓ 水中カメラ（カラー）による詳細確認の結果、スパイダ内部に堆積物あり</p>

<p>J-7</p>	<p>• 頭部の円筒部に堆積物が確認された</p>

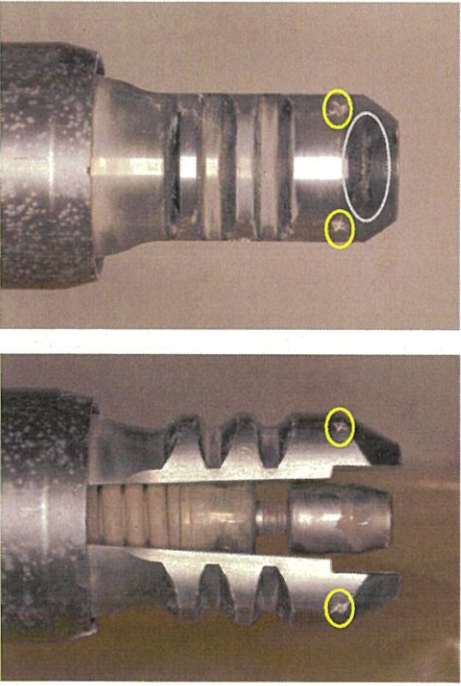
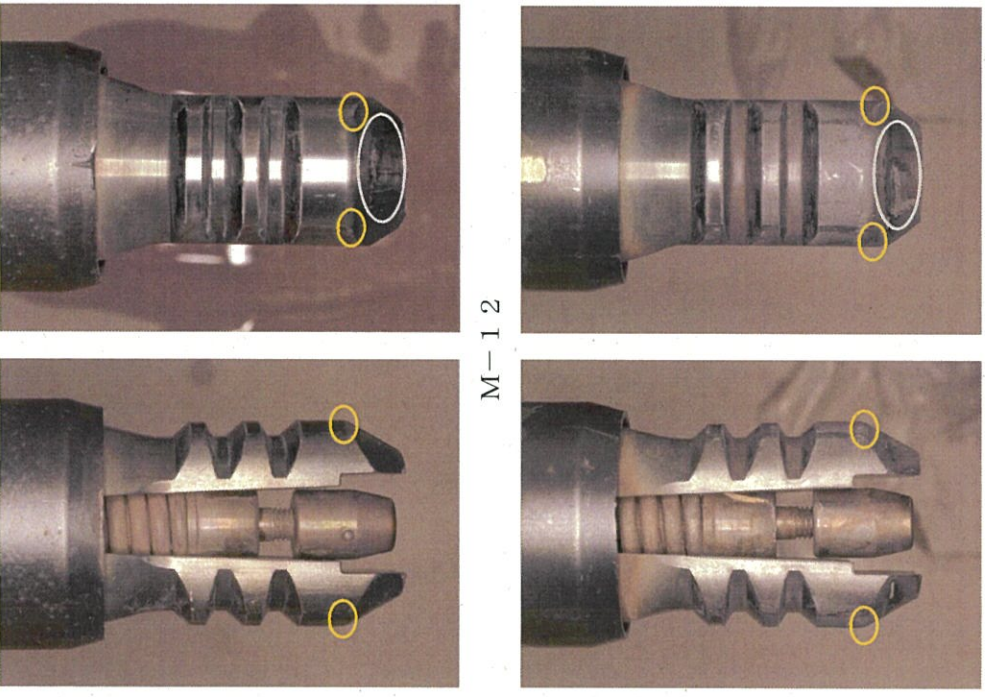
- ・当該駆動軸（M-4）および比較のため当該駆動軸以外の駆動軸（M-12、J-7）について外観確認を実施した結果、当該駆動軸（M-4）の接手外面の円筒部とテーパ部の境界近傍に局所的な金属光沢を有する接触痕を確認した。一方、M-12、J-7の駆動軸でも接触痕は確認されたが、金属光沢は確認されなかった。

また、駆動軸（M-4、M-12、J-7）の接手外面の先端テーパ面には周方向の接触痕が確認されたが、周方向の接触痕は切り離し操作後の制御棒クラスタと取り合う箇所に相当し、金属光沢はなかった。

このため、当該駆動軸（M-4）の接手外面に確認された金属光沢を有する接触痕は今回の事象で生じたものである可能性が高い。

<p>調査項目</p>	<p>駆動軸</p>	<p>外觀</p>	<p>接手外面</p>
<p>調査項目</p>	<p>M-4の調査結果</p> <ul style="list-style-type: none"> <li>✓ 外面の円筒部とテーパー部の境界近傍に局所的な接触痕あり（4か所、金属光沢の強い接触痕）…黄色杵</li> <li>✓ 接手先端テーパー面に周方向の接触痕あり（金属光沢なし）…灰色杵</li> </ul>

<p>比較対象アドレスの調査結果</p> <ul style="list-style-type: none"> <li>✓ 外面の円筒部とテーパー部の境界近傍に局所的な接触痕あり（金属光沢のない軽微な接触痕）…橙色杵</li> <li>✓ 接手先端テーパー面に周方向の接触痕あり（金属光沢なし）…灰色杵</li> </ul>

<p style="text-align: center;">M-1 2</p>	<p>金属光沢を有するM-4接触痕（黄色杵）は今回の事象で生じたものである可能性が高い</p> <ul style="list-style-type: none"> <li>• 比較対象分でも同様の箇所に接触痕（橙色杵）が確認されたが金属光沢はなかった</li> <li>• テーパー部の周方向接触痕（灰色杵）は切り離し操作後の駆動軸仮置きで制御棒クランプと取り合う箇所に相当し、金属光沢はなかった</li> </ul>

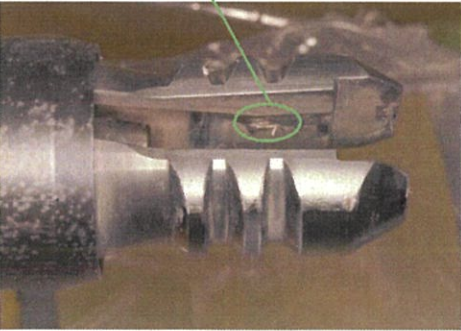
- ・当該駆動軸（M-4）の駆動軸取り外し軸を引き上げた状態での外観確認を行った結果、接手内面テーパ部近傍に金属光沢を有する接触痕を確認した。  
接手内面テーパ部近傍は位置決めナットおよびロックナットが摺動する部位であるが、比較対象であるM-12、J-7には有意な接触痕はないことから、当該駆動軸（M-4）の接手内面に確認された金属光沢を有する接触痕は今回の事象に関連している可能性がある。

また、駆動軸取り外し軸を押し下げた状態での外観確認を行った結果、M-4の位置決めナットに傷が確認された。

<p>調査項目</p>	<p>M-4 の調査結果</p>	<p>比較対象アドレスの調査結果</p>	<p>金属光沢を有するM-4 接触痕(緑枠)は今回の事象で生じたものである可能性が高い</p> <ul style="list-style-type: none"> <li>内面テーパ部近傍は位置決めナット/ロックボタンの摺動する部位であるが、比較対象分には有意な摺動痕なし。したがって、M-4 接手痕は今回の事象と関連している可能性がある</li> <li>M-4 位置決めナットに傷(青枠)が確認された</li> </ul>
<p>駆動軸</p>	<p>✓ 接手内面テーパ部近傍に接触痕あり(金属光沢、スクラッチ状...緑枠)</p>

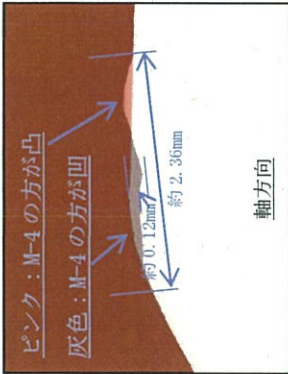
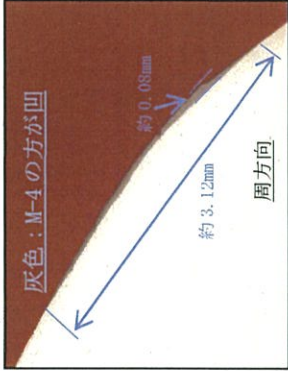
- ・接手部の型取りを実施し、M-4に見られた接手外面の局所的な接触痕は、

M-12の当該接触痕よりも有意に深かった。また、通常、駆動軸切り離し操作後の駆動軸位置では接手外面テーパ部と制御棒クラスタが取り合うが、その接触痕は局所的な接触痕よりも軽微であった。

調査項目	M-4 の調査結果	比較対象アドレスの調査結果 (M-12)	<ul style="list-style-type: none"> <li>M-4に見られた接手外面の局所的な接触痕はM-12の当該接触痕に比べ有意に深かった</li> <li>今回の事象に関連している可能性について継続調査中</li> </ul>						
駆動軸	<p>✓ M-4と比較対象アドレスの外面の局所的接触痕深さの差は0.04~0.12mm程度</p>

<p>軸方向</p> <p>白境界: M-4 赤境界: 比較アドレス 灰色・ピンク: 差</p> <p>M-4と比較対象アドレスの重ね合わせ</p> <p>M-4と比較対象アドレスの差</p>

部位	計測値 (mm)	外面の局所的接触痕	長さ: 約 1.32~約 2.50	幅 : 約 1.16~約 3.20	深さ: 約 0.04~約 0.12		
部位	計測値 (mm)								
外面の局所的接触痕	長さ: 約 1.32~約 2.50								
	幅 : 約 1.16~約 3.20								
	深さ: 約 0.04~約 0.12

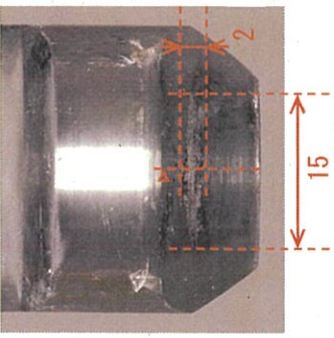
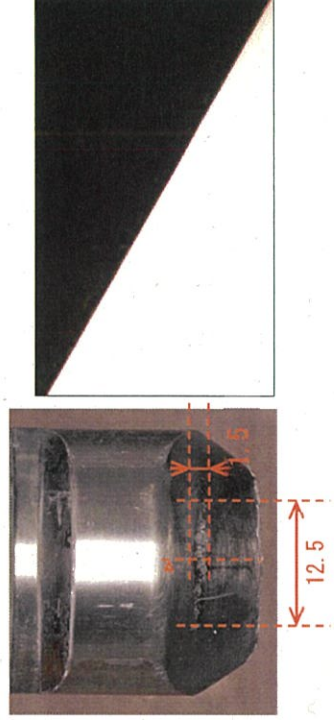
調査項目	M-4 の調査結果	比較対象アドレスの調査結果 (M-1 2)												
<p>駆動軸</p> <p>接手部の型取り</p>	<p>✓ M-4 の外面テーパ部接触痕深さは 0.02 mm 以下程度</p>

<table border="1" data-bbox="694 1198 877 1904"> <thead> <tr> <th>部位</th> <th>計測値 (mm)</th> </tr> </thead> <tbody> <tr> <td rowspan="3">外面テーパ部の周方向 接触痕</td> <td>長さ：約 2.00</td> </tr> <tr> <td>幅：約 15.00</td> </tr> <tr> <td>深さ：約 0.02 以下</td> </tr> </tbody> </table>	部位	計測値 (mm)	外面テーパ部の周方向 接触痕	長さ：約 2.00	幅：約 15.00	深さ：約 0.02 以下	<p>✓ 比較対象アドレスの外面テーパ部接触痕深さは 0.02 mm 以下程度</p>

<table border="1" data-bbox="686 470 869 1142"> <thead> <tr> <th>部位</th> <th>計測値 (mm)</th> </tr> </thead> <tbody> <tr> <td rowspan="3">外面テーパ部の周方向 接触痕</td> <td>長さ：約 1.50～約 2.00</td> </tr> <tr> <td>幅：約 12.50～約 13.00</td> </tr> <tr> <td>深さ：約 0.02 以下</td> </tr> </tbody> </table> <p>・外面テーパ部周方向接触痕は M-4 接手外面の局所的な接触痕に比べ軽微</p> <p>・M-4 と M-1 2 の接触痕に有意な差なし</p>	部位	計測値 (mm)	外面テーパ部の周方向 接触痕	長さ：約 1.50～約 2.00	幅：約 12.50～約 13.00	深さ：約 0.02 以下
