伊方発電所 187kV送電線の遮断について

(概要版)

2020年2月12日

四国電力株式会社

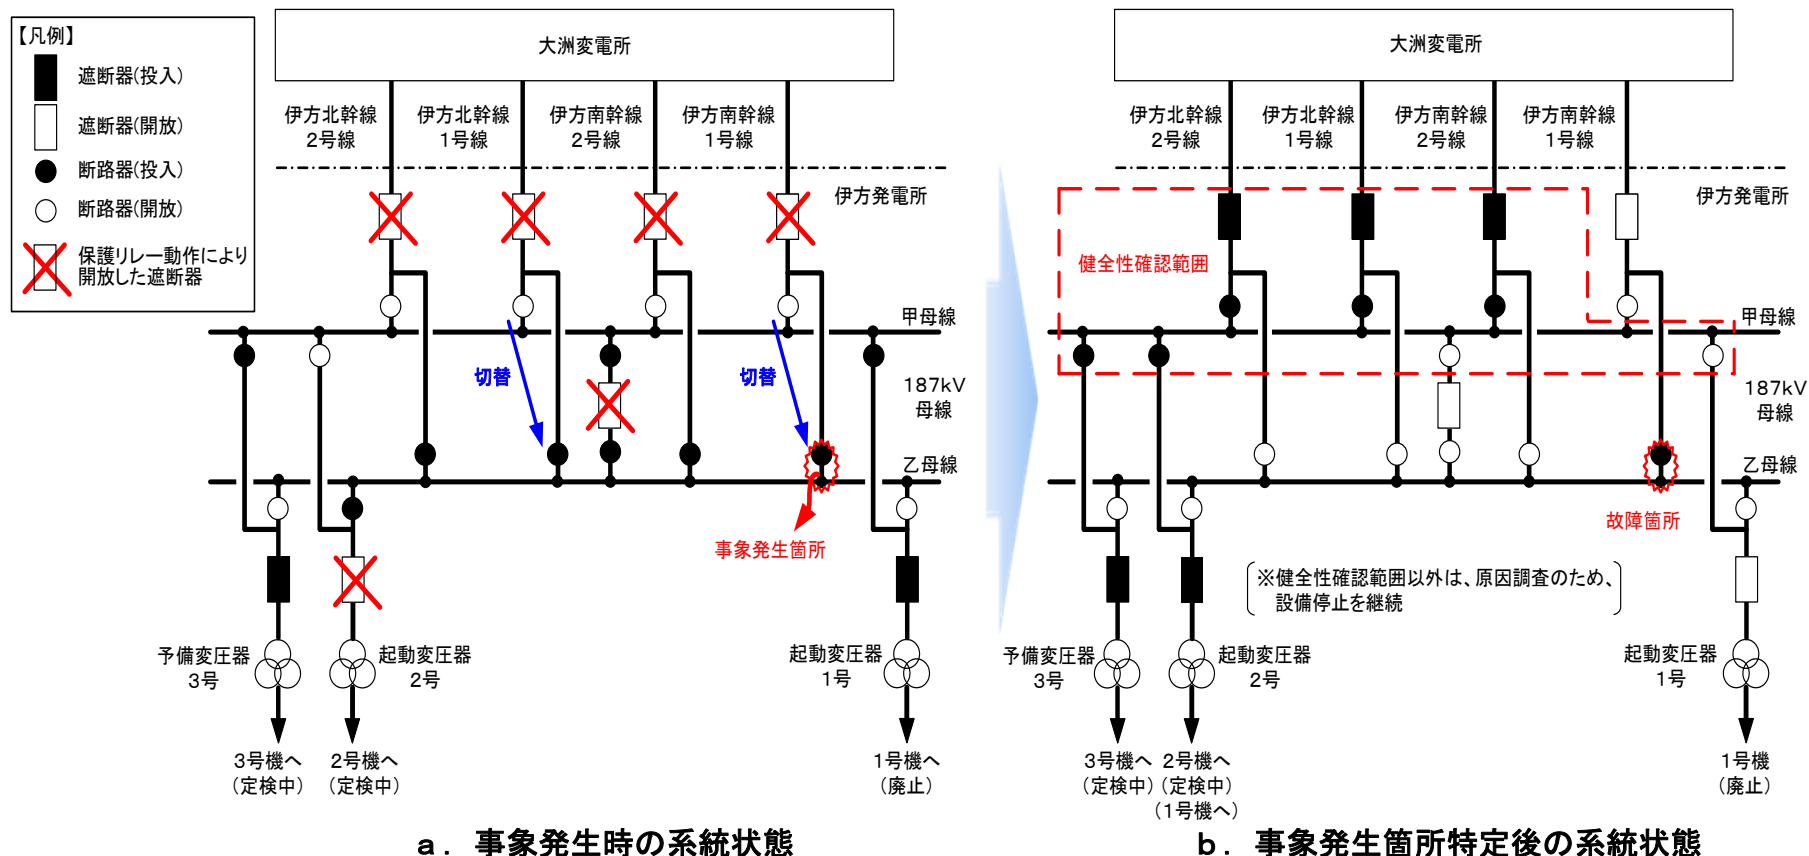
図2 事象発生前後の187kV送電系統状態

事象発生後の現場確認の結果、187kV送電線4回線のうち、1回線から受電する电路の一部に設備故障があることを確認した。

このため、当該电路の切り離しを実施し、1月27日17時13分、当該电路を含む1回線を除く3回線から受電して、187kV送電線からの所内電源を確保した。

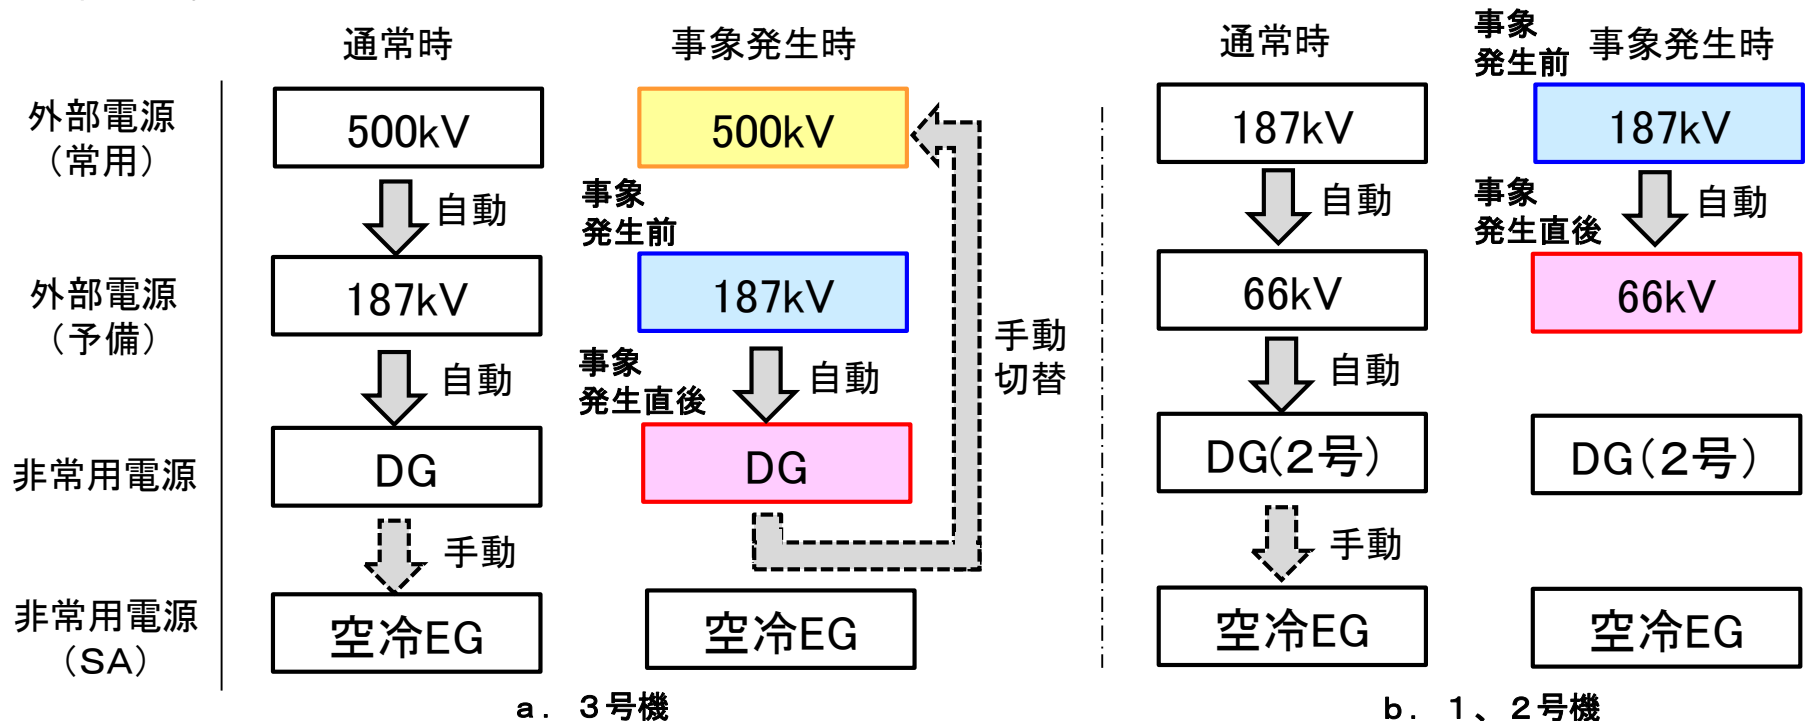
図3 事象発生時の所内電源系統状況

事象発生時における1号機、2号機および3号機の電源確保状況について、適切に外部電源および非常用電源が確保※されており、問題がなかったことを確認した。

今回、3号機については、試験のため187kVから受電していたことから、事象発生に伴いDGから自動で受電した。500kVは待機状態としていたことから、その後速やかに500kVに手動で切替えを行った。

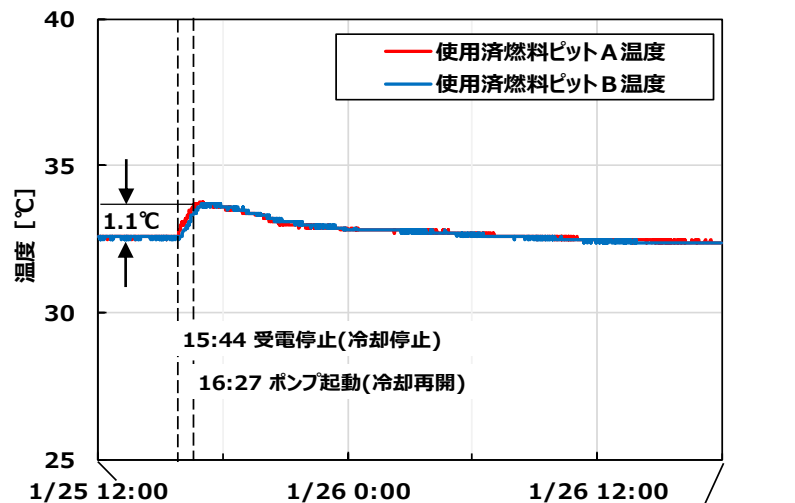
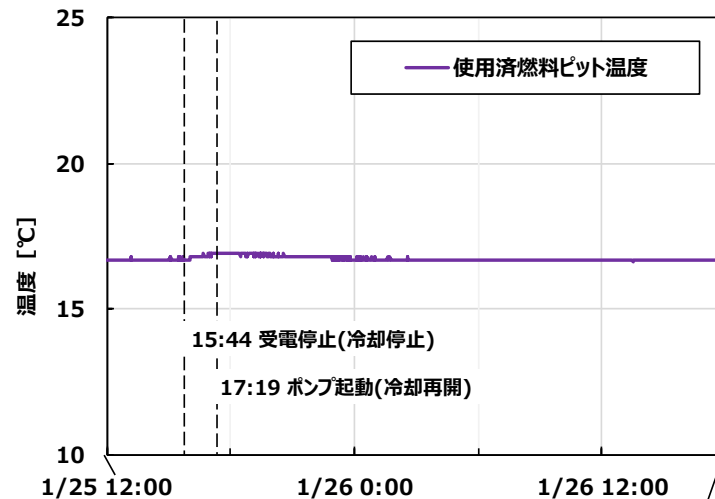
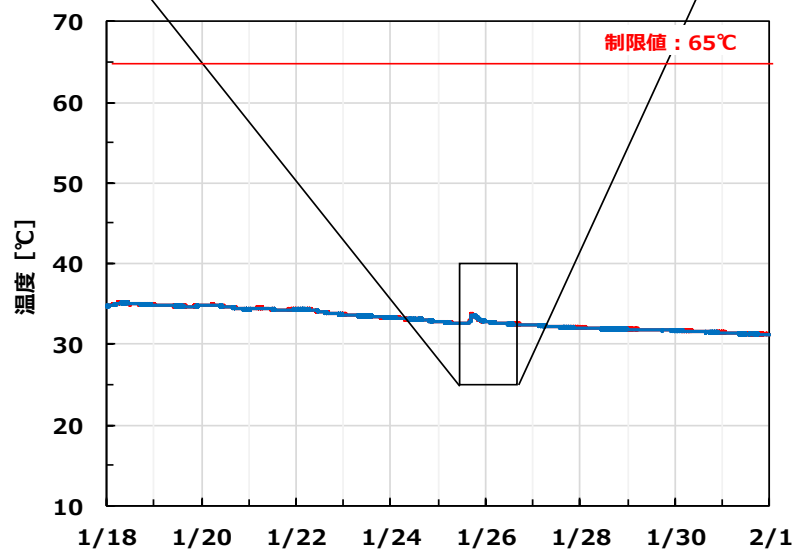
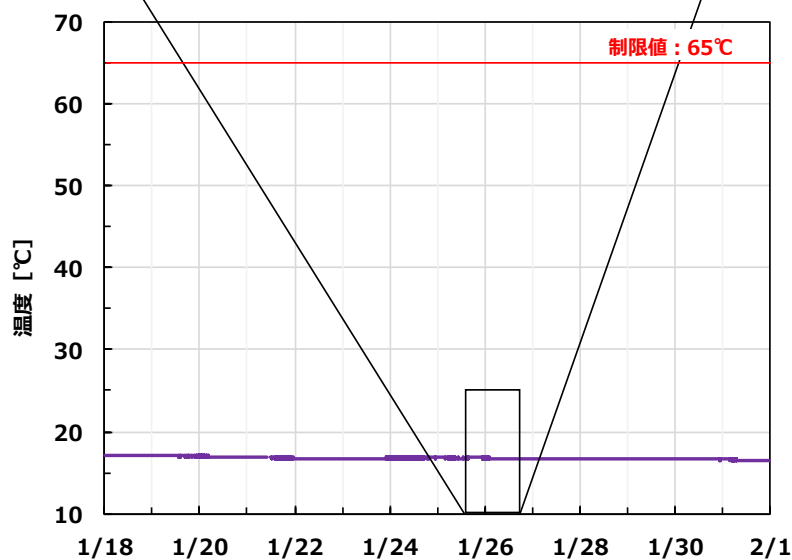
図6 使用済燃料ピット温度

非常用高圧母線の停電から使用済燃料ピットの冷却を再開するまでの温度上昇は最大1.1℃(3号機Aピット)であり、通常運転における温度変化の範囲であったこと、また保安規定に定める使用済燃料ピットの温度に係る制限値65℃に対して十分な余裕※があったことから、使用済燃料の冷却状態に問題はなかった。また、2、3号機ともSFPの水位に有意な変動はなかった。

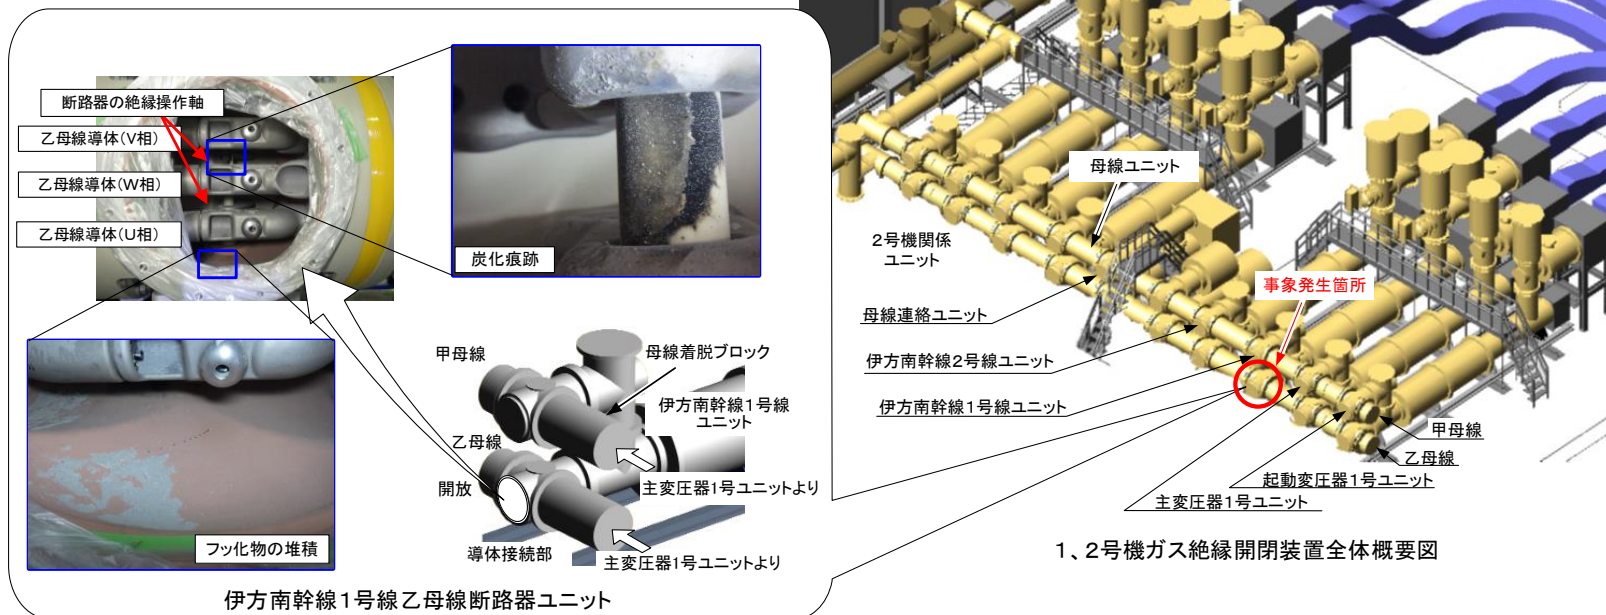
図9 内部確認状況

故障を確認した伊方南幹線1号線乙母線断路器ユニットのハンドホールを開放し内部確認を実施した。

- ・タンク内に分解ガスによるフッ化物（白粉）の堆積を確認。
- ・V-W相間の断路器絶縁操作軸に黒色の炭化痕跡が見られ、V-W相間での相間短絡発生の痕跡を確認。
- ・V-W相間の絶縁操作軸周辺の導体にも相間短絡による損傷を確認。
- ・相間短絡発生部位周辺の絶縁スペーサ、タンク、導体に相間短絡時の溶融物の飛散を確認。
- ・V相可動接触子について、W、U相との位置の不整合を確認。

今後、要因分析図を作成し、現地およびメーカー工場において詳細調査を行い、原因調査、対策を講ずる。
