伊方発電所 187 kV送電線の遮断について

2 0 2 0 年 2 月  
四 国 電 力 株 式 会 社

187kVガス絶縁開閉装置

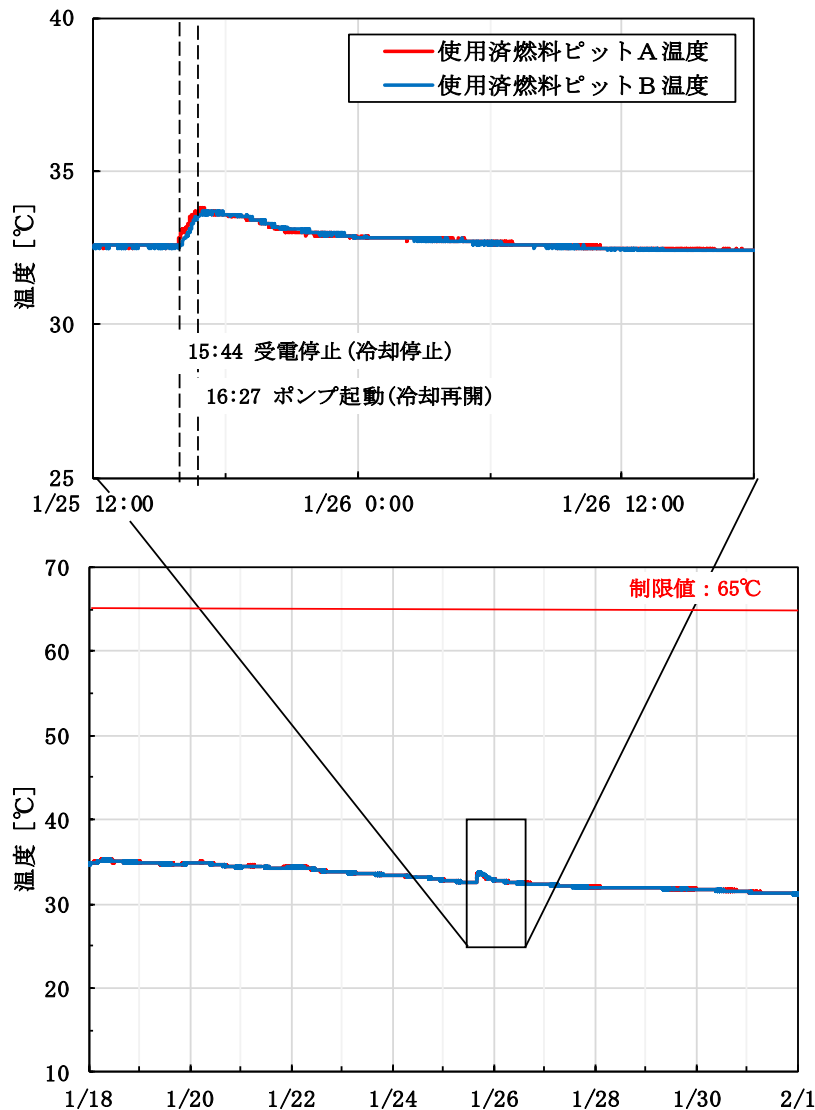
図4 3号機使用済燃料ピット温度

非常用高圧母線の停電から使用済燃料ピットの冷却を再開するまでの温度上昇は最大1.1℃（3号機Aピット）であり、通常運転における温度変化の範囲であったこと、また保安規定に定める使用済燃料ピットの温度に係る制限値65℃に対して十分な余裕があったことから、使用済燃料の冷却状態に問題はなかった。また、2、3号機ともSFPの水位に有意な変動はなかった。

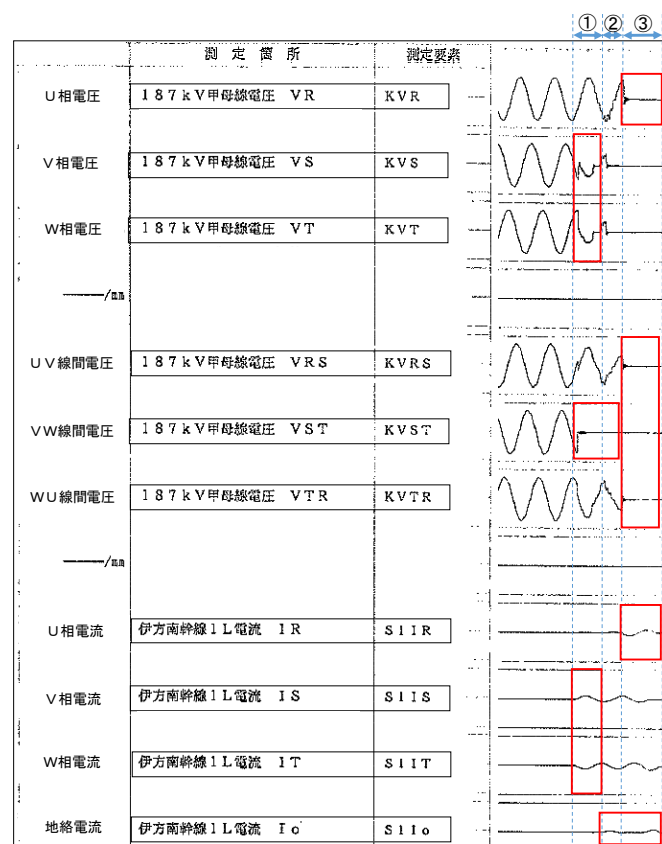
図1 自動オシロ装置測定結果

187kV送電線の電圧および電流の波形を確認したところ、V相－W相間の二相短絡から二相地絡を経て三相地絡に至ったものと推定した。  
(添付資料－7)

図1に事象発生時の自動オシロ装置による電圧および電流の波形を示す。V相-W相間の二相短絡(図1の①)から二相地絡(図1の②)を経て三相地絡(図1の③)に至ったものと推定した。

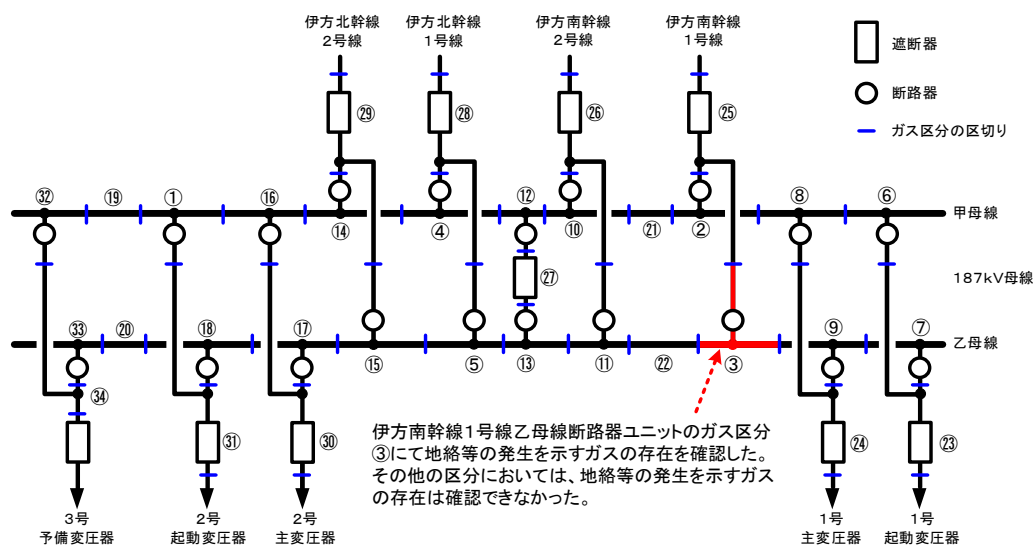
図1 187kV母線ガス区分

図1のガス区分ごとに設置されているガス圧計によって確認した結果、すべて管理値以上であり、異常はなかった。確認結果を表1に示す。

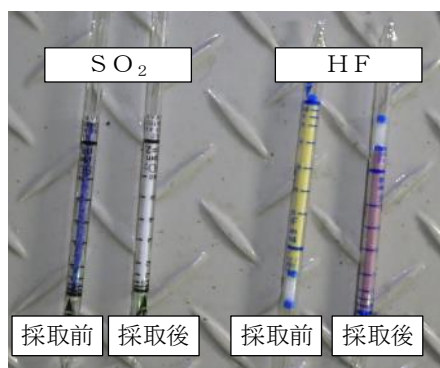
図2 伊方南幹線1号線乙母線断路器ユニットのガス分析結果

187kVガス絶縁開閉装置内のガス分析を行ったところ、伊方南幹線1号線乙母線断路器ユニットにおいて、短絡および地絡の際に発生するガスの存在が認められた。それ以外の箇所について異常は認められなかった。

図1に示すガス区分ごとにガス分析<sup>※1</sup>を実施した。その結果、伊方南幹線1号線乙母線断路器ユニットのガス区分(図1の③)にて検知剤の色が変わり、SO<sub>2</sub>およびHFガスの存在が確認された(図2)。その他のガス区分では、変色はなかった。これらは、アーク発生時に発生するガスであることから、当該ガス区分において、地絡等が発生したものと推定した。

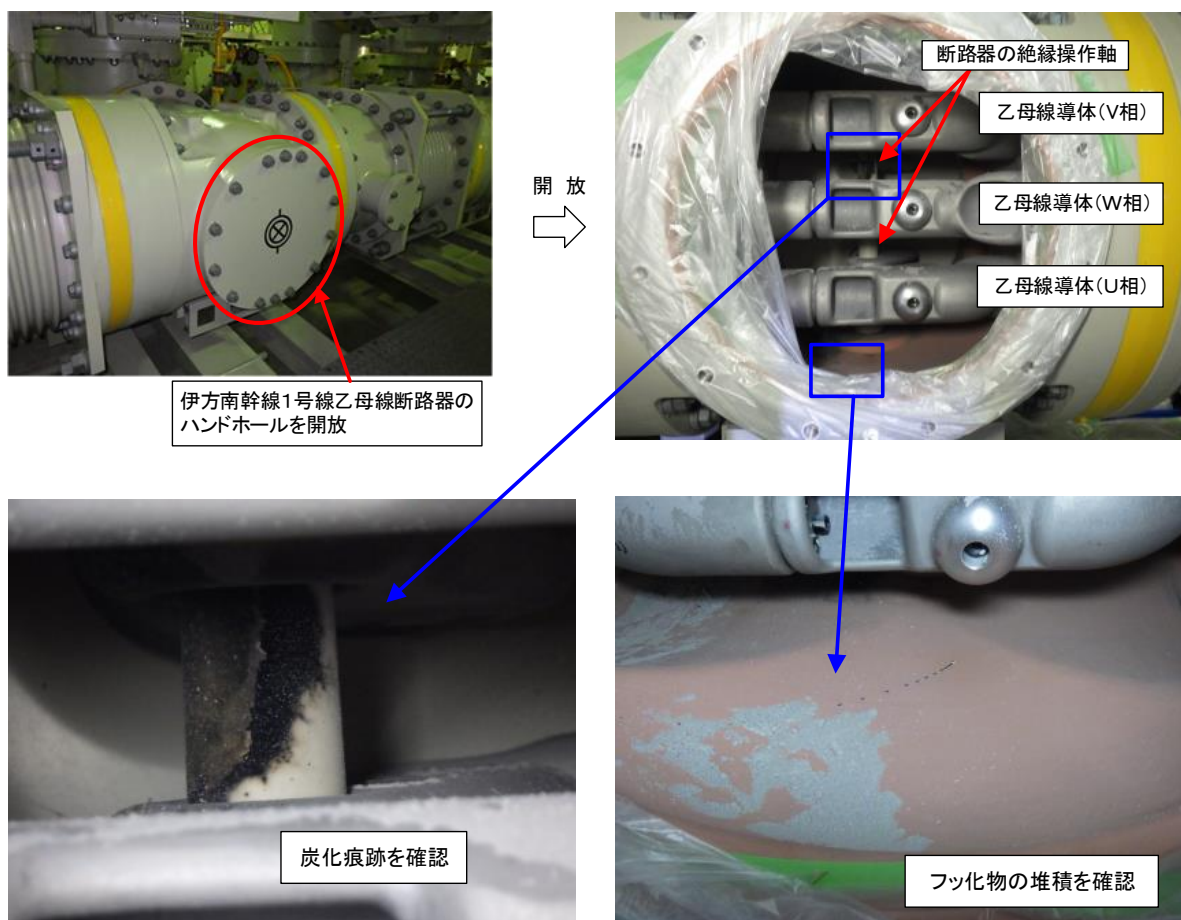
図 1 伊方南幹線 1 号線乙母線断路器ユニットの開放写真

ガス分析の結果、地絡の発生が推定される伊方南幹線1号線乙母線断路器ユニットのガス絶縁開閉装置の開放を行い、内部調査した結果、タンク内に分解ガスによるフッ化物（白粉）が堆積しており、断路器のV相－W相間の絶縁操作軸に黒色の炭化痕跡が見られたことから、当該箇所での相間短絡発生の痕跡を確認した。また、V相可動接触子について、W、U相との位置の不整合を確認した。

確認した結果、タンク内に分解ガスによるフッ化物（白粉）が堆積しており、断路器の V 相－W 相間の絶縁操作軸に黒色の炭化痕跡が見られたことから当該箇所でも相間短絡が発生したと考えられる。V 相－W 相間の短絡については、自動オシロ装置の記録と一致している。また、V 相可動接触子について、W 相、U 相との位置の不整合を確認した。

今後、要因分析図を作成し、メーカー工場にて詳細調査を実施する。

原因調査を踏まえ、対策を講ずる。
