伊方発電所第3号機 燃料集合体点検時の落下信号発信について

(概要版)

2020年2月12日

四国電力株式会社

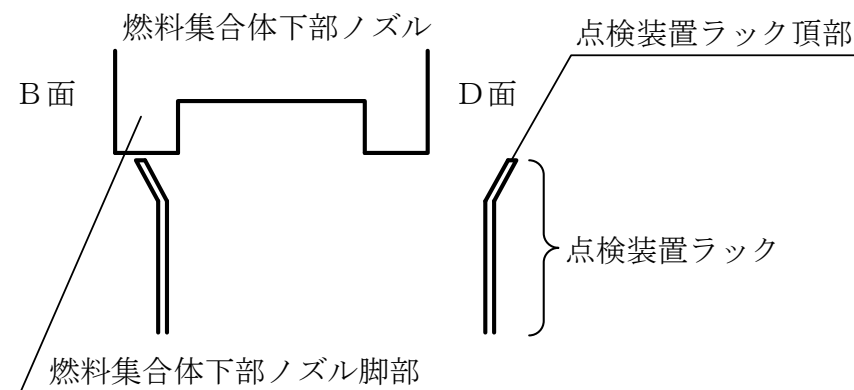
乗り上げ時断面図

状況を確認したところ、燃料集合体を点検装置ラックに挿入する際に、当該ラックの枠に乗り上げたことにより、使用済燃料ピットクレーンの吊り上げ荷重が減少したため、信号が発信したものであり、燃料集合体は落下していないことを確認した。

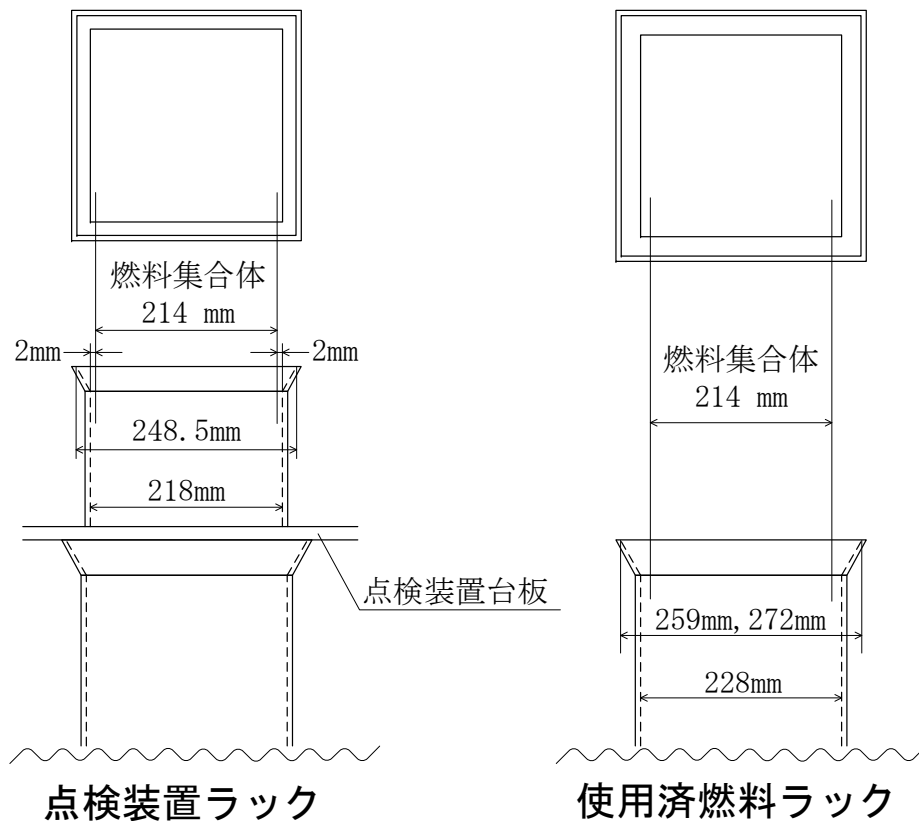
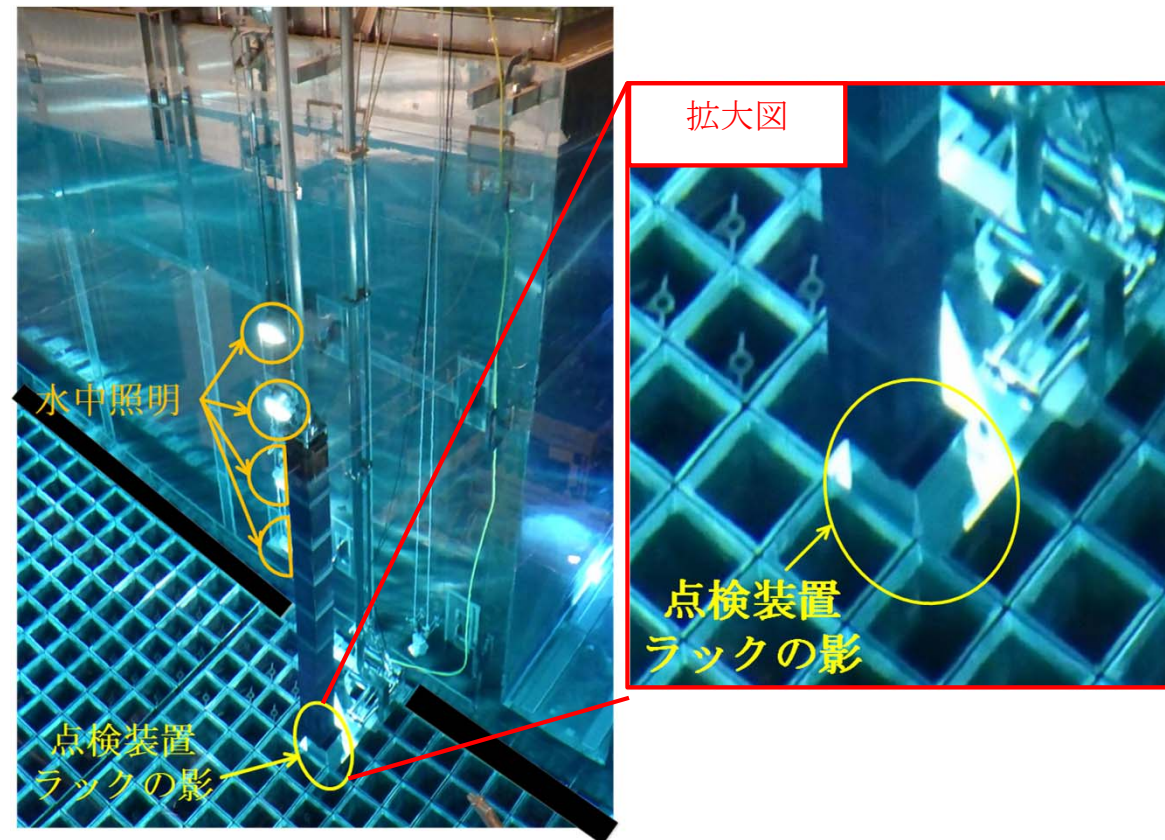
点検装置ラックの視認性

- 点検装置ラック開口部の寸法は、使用済燃料ラック（259mmおよび272mm）に対し、248.5mmと小さく設定されている。
- 点検装置ラックの胴部内寸法は、点検中の燃料集合体の揺れや回転を防止するため、燃料集合体の外寸（214mm）に対し、隙間を片側2mmに制限した値（218mm）に設定されている。
- 使用済燃料ピットの常設の水中照明により、点検装置ラックの操作員側に影ができ、点検装置ラック開口部が使用済燃料ラックに比べ、見え難い状況であった。

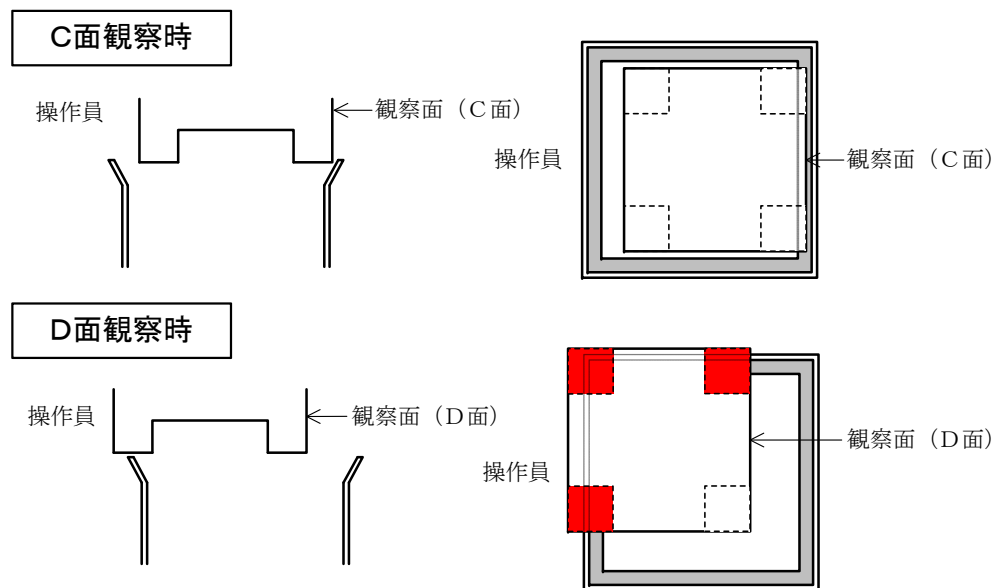
点検装置ラックへの燃料集合体挿入状況 (C、D面)

- 過去に3号機第13回および14回定期検査にて、合わせて2回実施した点検作業であり、作業要領書や作業体制について、過去2回と変更はなかった。
- 作業員については、燃料取扱作業の経験を有する者を配置していた。
- 本事象発生の直前の作業(当該燃料集合体C面の点検)時、燃料集合体を点検装置ラックに挿入しようとした際に、燃料集合体下部ノズルが点検装置ラック内側と接触し、燃料集合体の下降が自動停止した。使用済燃料ピットクレーンの吊荷荷重は、すぐに接触前の荷重に戻った。その後、燃料集合体を一度吊り上げ、センターリングに問題ないことを再度確認した後、慎重を期すため、インチング操作により燃料集合体を下降し、点検装置ラック内に挿入し、C面の点検を行った。
- その後、D面の点検を行うための燃料集合体の点検ラックへの挿入にあたっては、慎重を期すため、C面点検時同様にインチング操作により燃料集合体を下降させていたが、燃料集合体が点検装置ラックに乗り上げて、燃料集合体落下信号が発信した。使用済燃料ピットクレーンの吊荷荷重は、842kgから167kgに減少していた。

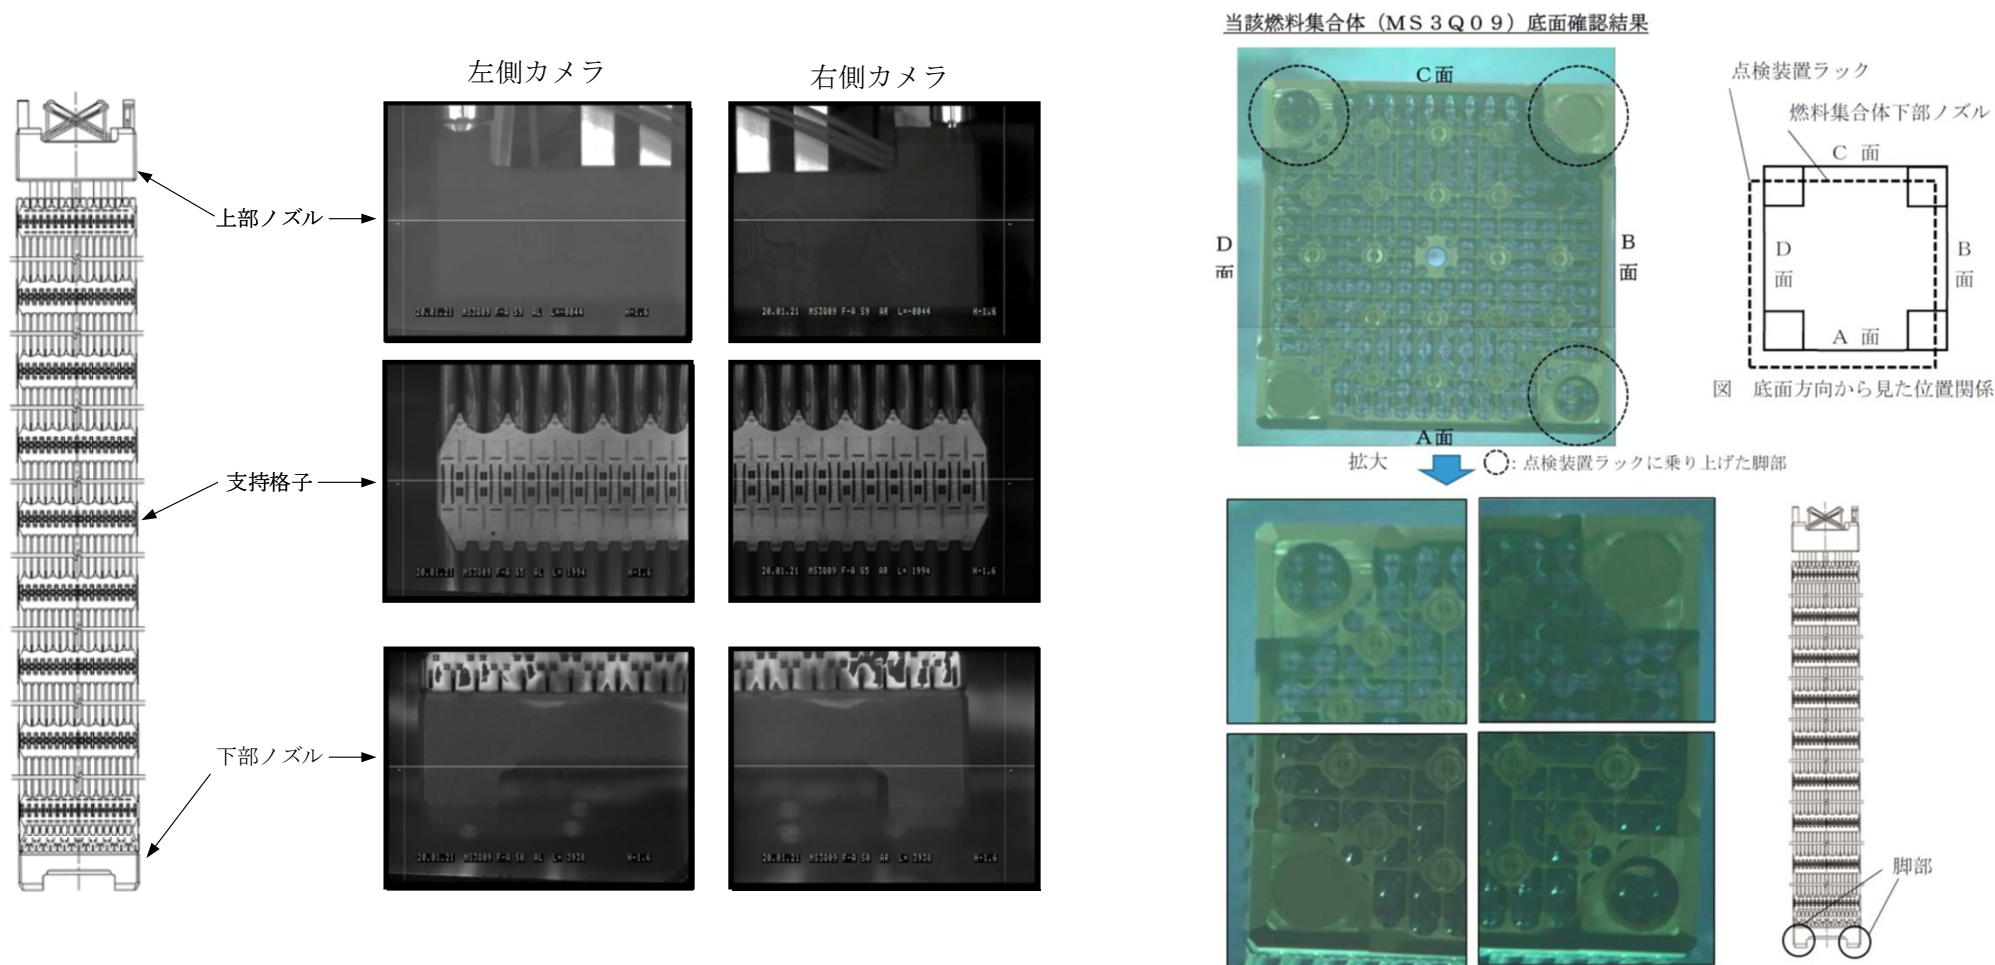
- 燃料集合体の側面および底面について、外観確認を実施し有意な傷、変形等がないことを確認した。
- 点検装置ラックに乗り上げた燃料集合体下部ノズル底面については、さらに詳細確認を実施し、有意な傷、変形等がないことを確認した。
- 当該燃料集合体が点検装置ラックに乗り上げた際に当該燃料集合体に作用した荷重を評価し、燃料集合体の設計において健全性が確認されている荷重に十分な余裕があることを確認した。
