○事故分析検討会における調査・分析の中で出てきた検討事項

原子力規制庁では、これまで事故分析検討会を4回開催※してきた。

事故分析検討会における論点の整理(案)

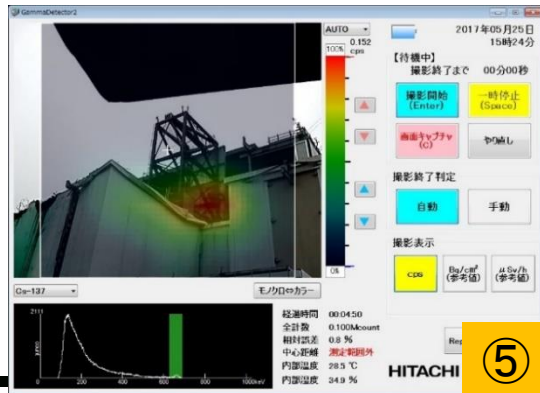
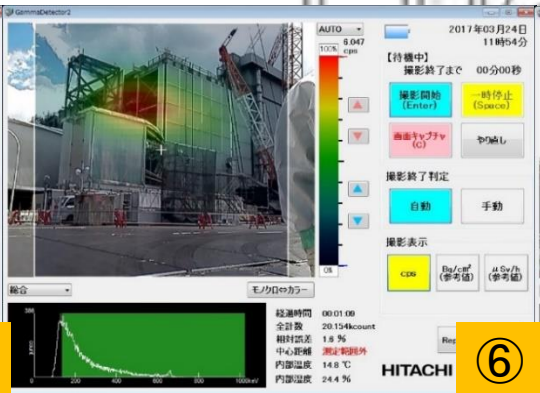
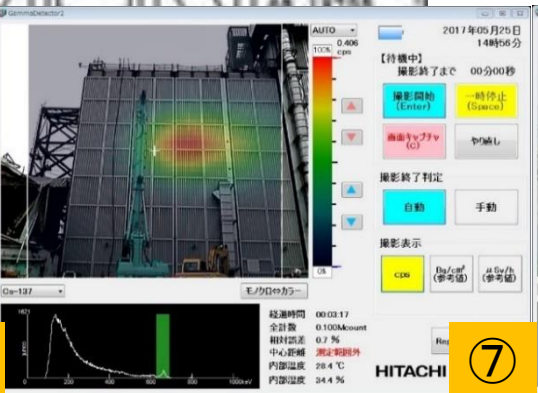
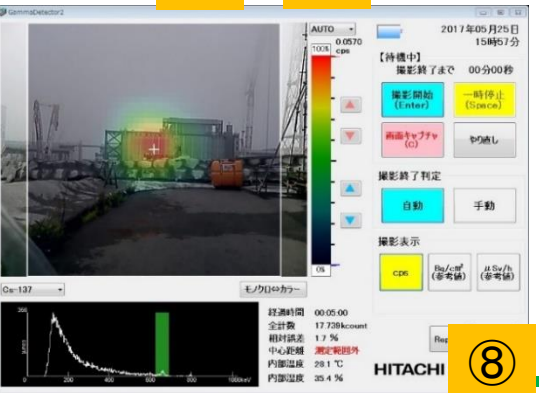
3号機原子炉
建屋 4階

- サンプルングや線量測定用に配管やダクトを切断するための扱い(廃炉以外の目的で施設の状態を改変することの扱い)の検討が必要。
- 瓦礫のサンプルング及び分析のための持ち出しについては、関係者での検討が必要。
- 3号機4階の高線量の線源については、廃炉作業のためにもオペフロから無人でアプローチするなどの調査が必要ではないか。

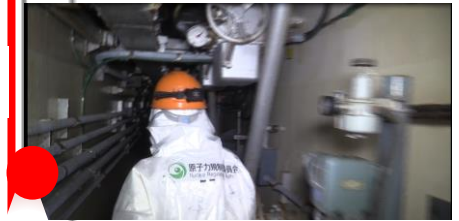
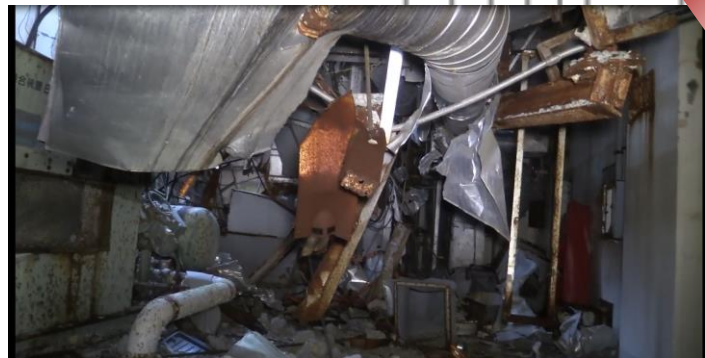
3号機原子炉
建屋 3階

2mSv/h

5mSv/h

・50mSv/h

床から3m 40mSv/h

・45mSv/h

・30mSv/h

・35mSv/h

・25mSv/h

・20mSv/h

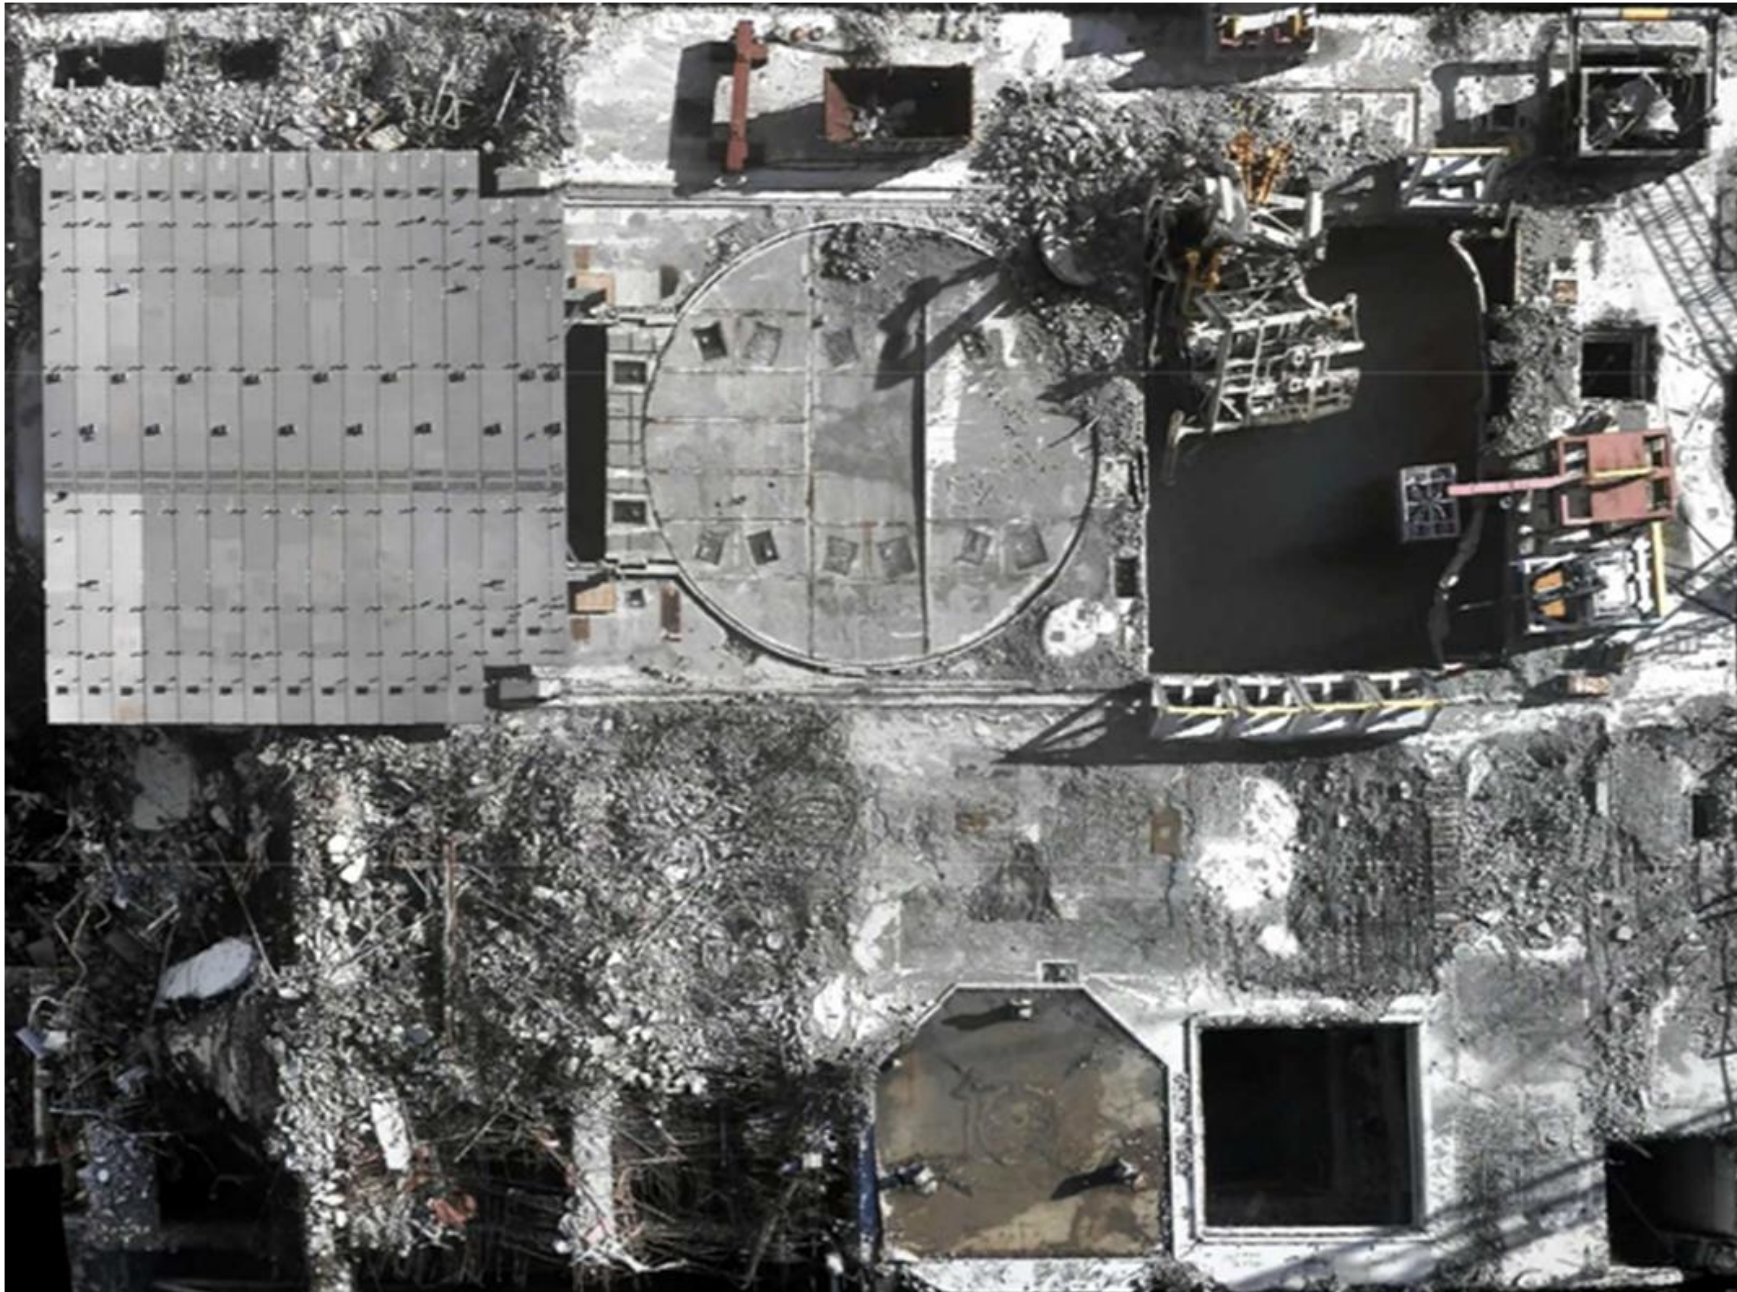
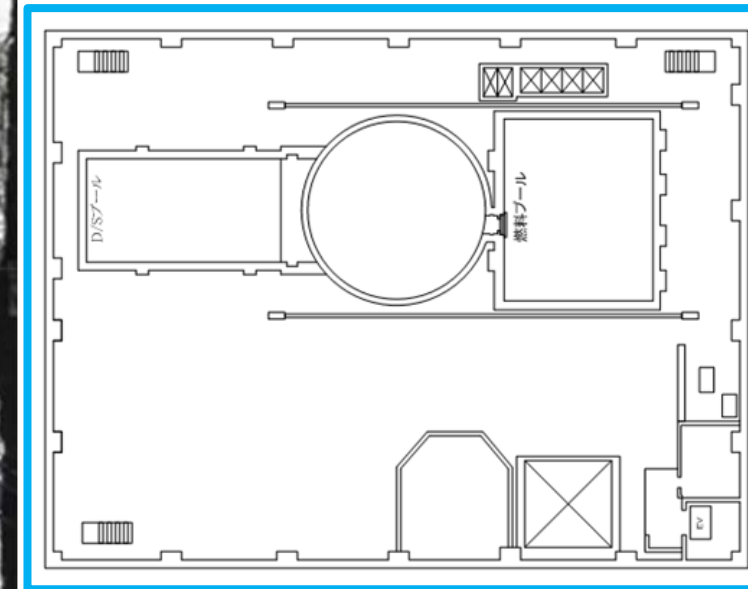
3号機原子炉建屋5階

FL+0.5m線量率(過去の測定結果) H27.7.1監視・評価検討会資料より抜粋

- 現在のオペフロ+50cm高さでのコリメート付き線量測定装置による測定値は以下の通り
- SFP周辺は、SFP内の瓦礫撤去後に除染を実施する予定
