# 「もんじゅ」の燃料体取出し作業の進捗状況

2020年2月17日

日本原子力研究開発機構（JAEA）

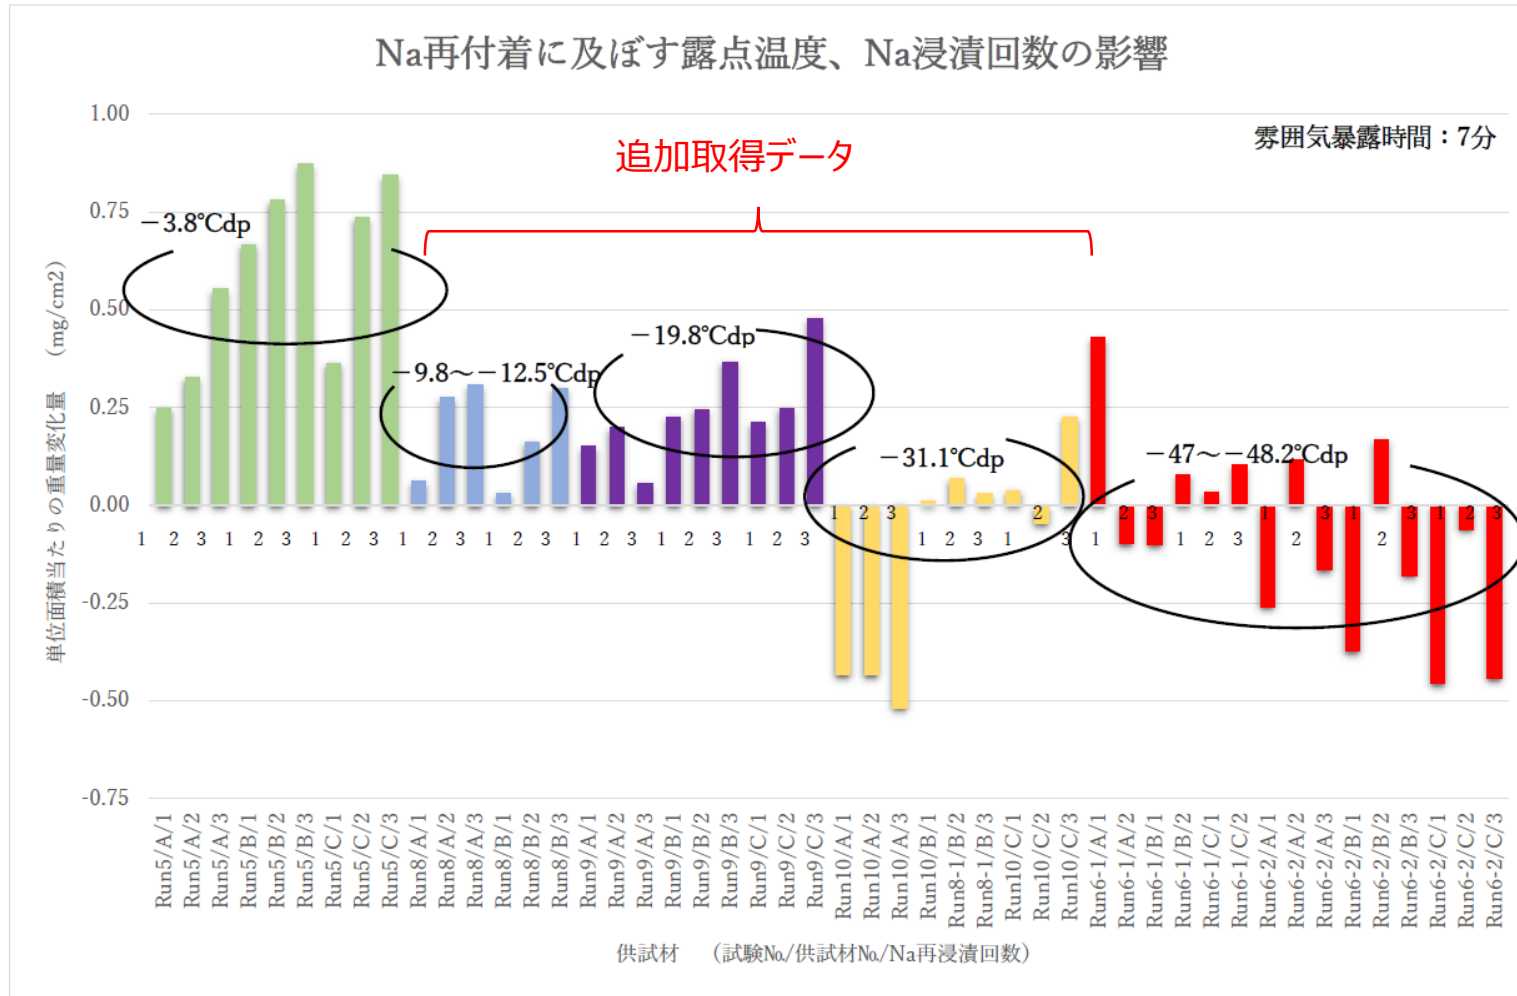
「Na浸漬→湿度環境暴露」を繰り返した場合の試験片の重量変化に関する試験結果

- ①露点温度0℃近傍 : 繰り返し回数に比例して増大
- ②露点温度-10℃~-20℃ : 繰り返し回数に比例して増大、ただし、増加速度 (量) が上記①の半分程度
- ③露点温度-30℃~-50℃ : 繰り返し回数に依らない

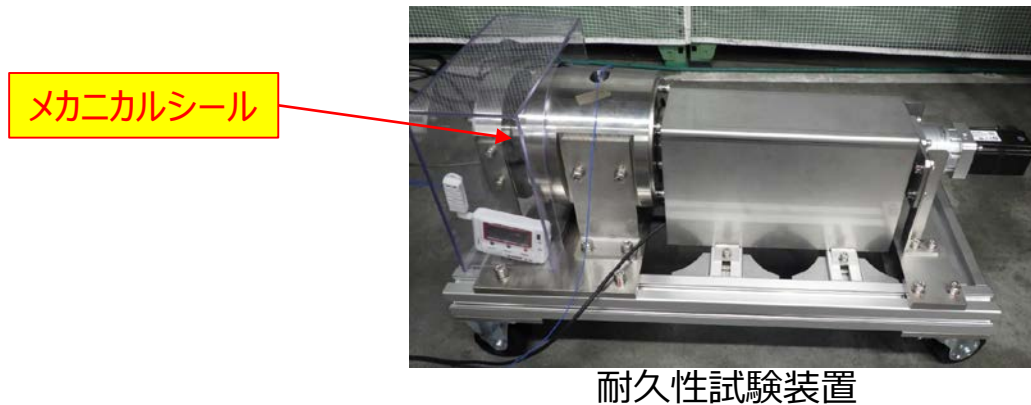
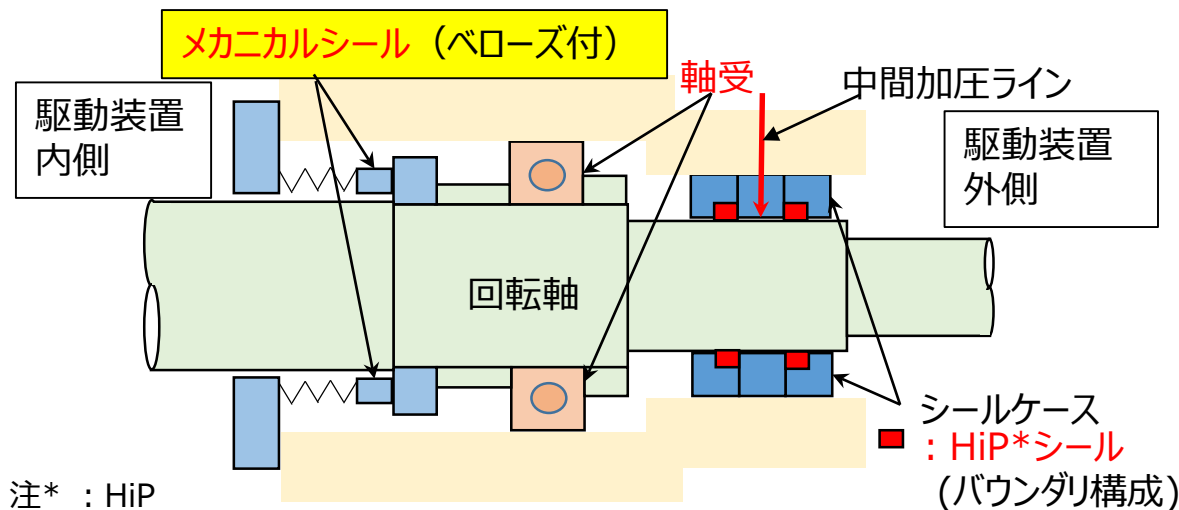
燃料出入機グリップ駆動装置の軸貫通部の可動シール部概略構造

- ①グリップ駆動装置の軸貫通部のシール（HiPシール/メカニカルシール）を全て新品に交換(6月)
- ②特に、トルク上昇の支配的な要因となったメカニカルシールに関しては、新品のメカニカルシールを用いた耐久性試験により、1000回のグリップ昇降(500体の取扱いに相当)を模擬した連続動作後もトルクが2.6N・m程度と判定値6.8N・mに対して十分に低く安定していることを確認（1月）

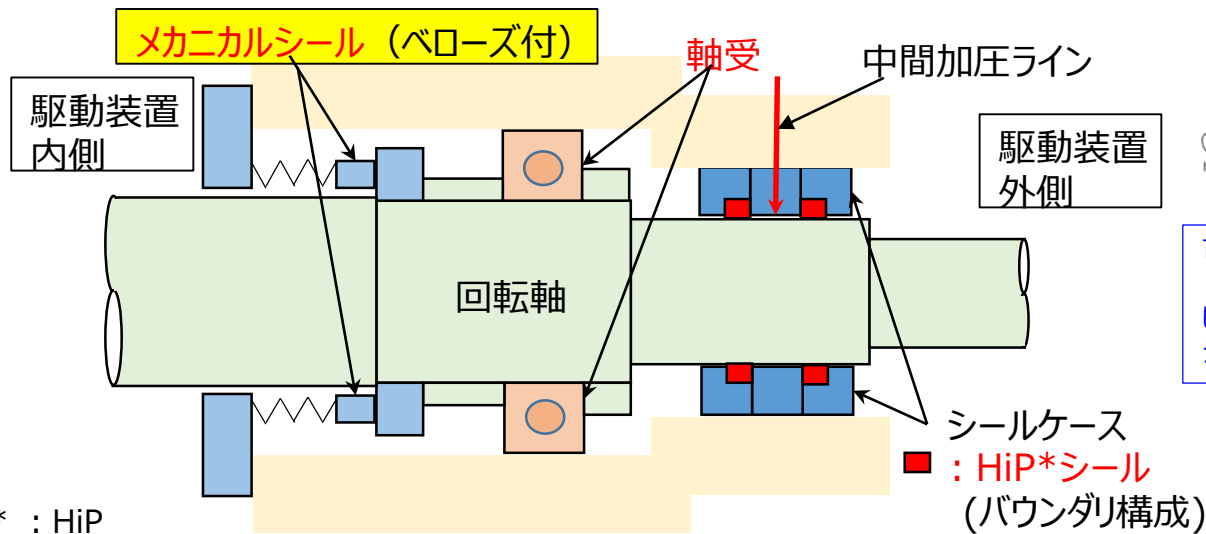
可動シール部概略構造 赤字: 摺動抵抗部品

トルク上昇の要因 (推定)	対策状況	発生時の対応
<p>• 摺動抵抗トルク (可動シール部 またはスクレーパ部) が増大して、爪開閉トルクが上昇</p>	<p>➢ 可動シール部とスクレーパ部について、手入れと摺動抵抗部品の交換を行い、分解点検後に復旧する ⇒ 摺動部品交換後の作動試験によりトルク値が正常に復旧したことを確認</p> <p>➢ 可動シール等のトルク上昇原因調査 (分解調査) 可動シール部のメカニカルシールのトルク上昇が支配的。温度が低くなるとトルク上昇する傾向。新品交換でトルク低下し、1000回昇降相当の作動回数後にもトルク上昇しないことを確認</p>	<p>2019年度の燃料体の処理では、トルクを監視しつつ、処理期間途中 (約80~90体の処理後) に、トルクが上昇する場合には、中間的な手入れでメカニカルシールを交換して対策の確認を行う ⇒ 駆動装置の分解点検のため作動試験を含め約1か月必要</p>

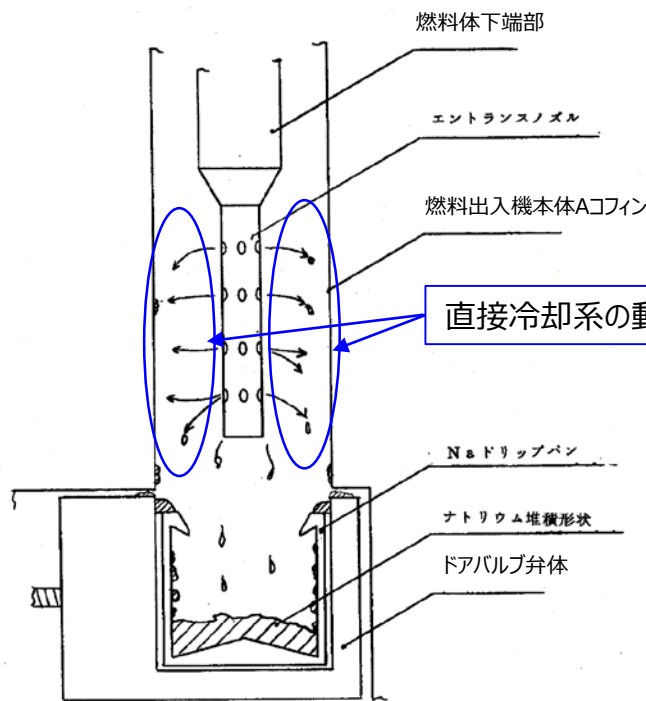
直接冷却系の動作により飛散するNa

- 直接冷却系の動作により、エントランスノズルから側方にNaが飛散
- 飛散したNaがドアバルブの弁体上面及び側面に付着
- 不純物と反応してNa化合物となり弁体の全開動作を妨げる、とともに潮解して弁体下部のシール面に付着してシール漏れを引き起こす

⇒直接冷却系を停止して側方へのNaが飛散を無くし弁体へのNa付着を低減する  
同時に、a項 (対策A)で燃料洗浄槽の除湿対策を実施することでNa化合物の生成を防止する

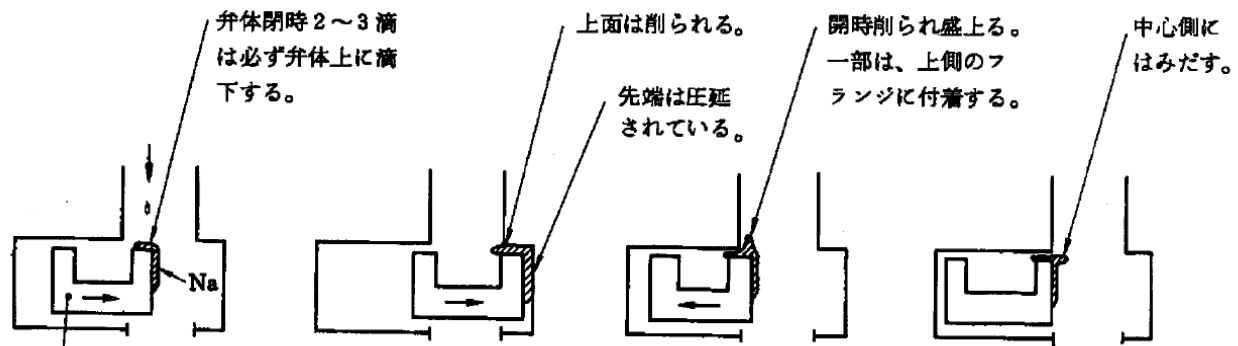
ドアバルブへのナトリウム滴下状態 (直接冷却系動作時)

発生事象	対策状況	発生時の対応
燃料出入機本体Aドアバルブのナトリウム付着によるシール漏れ (Na滴下防止対策)	<ul style="list-style-type: none"> <li>燃料洗浄槽の除湿対策によりNaの潮解を防止する</li> <li>過去に直接冷却系の動作によりドアバルブにNaが滴下することを確認しており、現在の燃料崩壊熱から直接冷却を停止しても燃料損傷のリスクはないことから、燃料出入機本体A直接冷却系の運転を停止するソフト変更を実施し、現地試験にて確認</li> </ul>	<p>ドアバルブシール漏えいの発生、またはドリップパンのつかみ不良等が発生した場合には、必要に応じてドアバルブの分解点検を実施</p> <p>⇒ 本体AのNaバウンダリを開放するため、本体AのNa付着部分の分解点検が必要となり、約1か月必要</p>

ドアバルブ弁体上面及び側面へのナトリウム付着現象

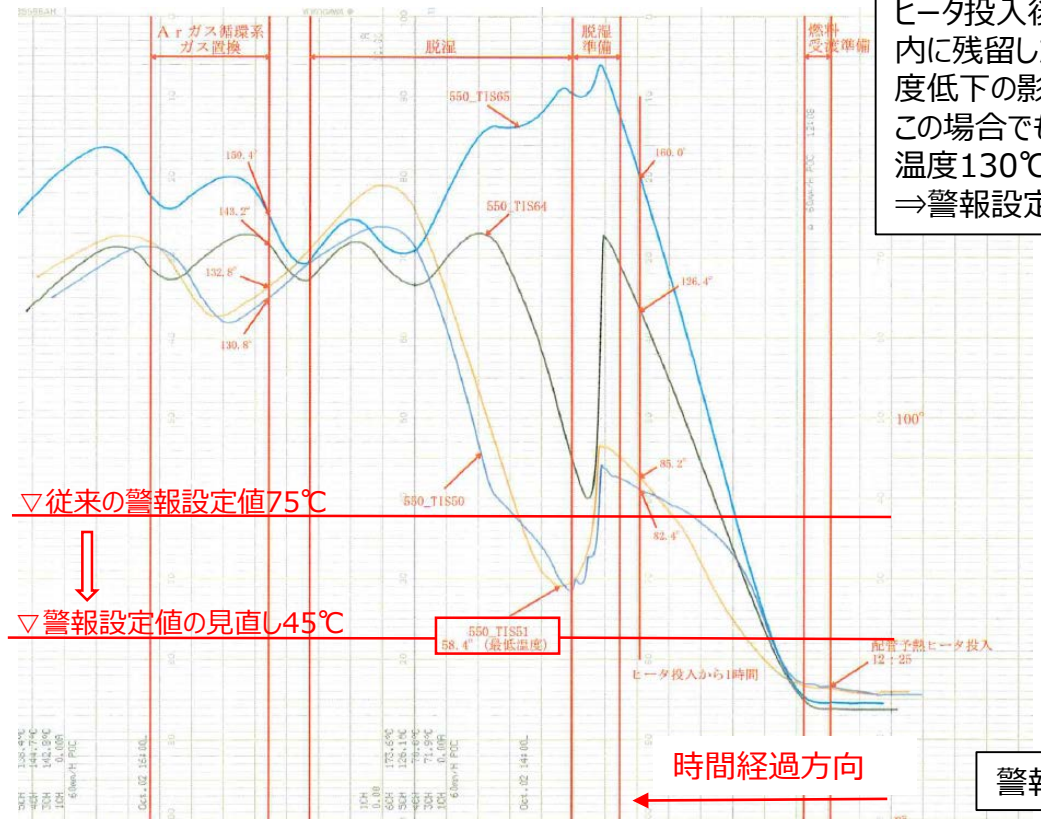
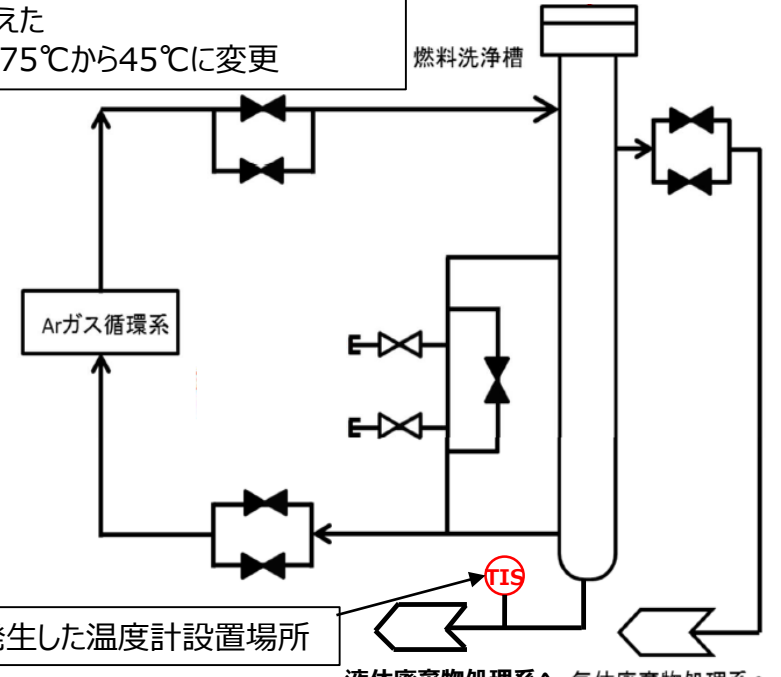
発生事象	対策状況	発生時の対応
燃料洗浄槽配管予熱温度異常による自動化運転停止	<ul style="list-style-type: none"> <li>予熱温度設定値と運転時の温度変動（一時的な温度低下等）の不整合</li> <li>予熱ヒータの警報設定値の最適化等を具体化し、ソフト修正し、現地試験にて確認</li> </ul>	<p>機器の異常がないことを現場にて確認、一時的な温度異常であること確認した上で、既知の事象として再開 ⇒ 現場確認の時間として自動化運転再開まで1時間程度必要</p>

除湿運転前のガス置換時の真空引きの際にヒータ投入後の時間が長くなると排水出口配管内に残留した水分が蒸発した際の潜熱による温度低下の影響が大きくなり、75℃以下となった。この場合でも除湿中のヒータ各部温度は目標温度130℃を超えた  
⇒警報設定値を75℃から45℃に変更

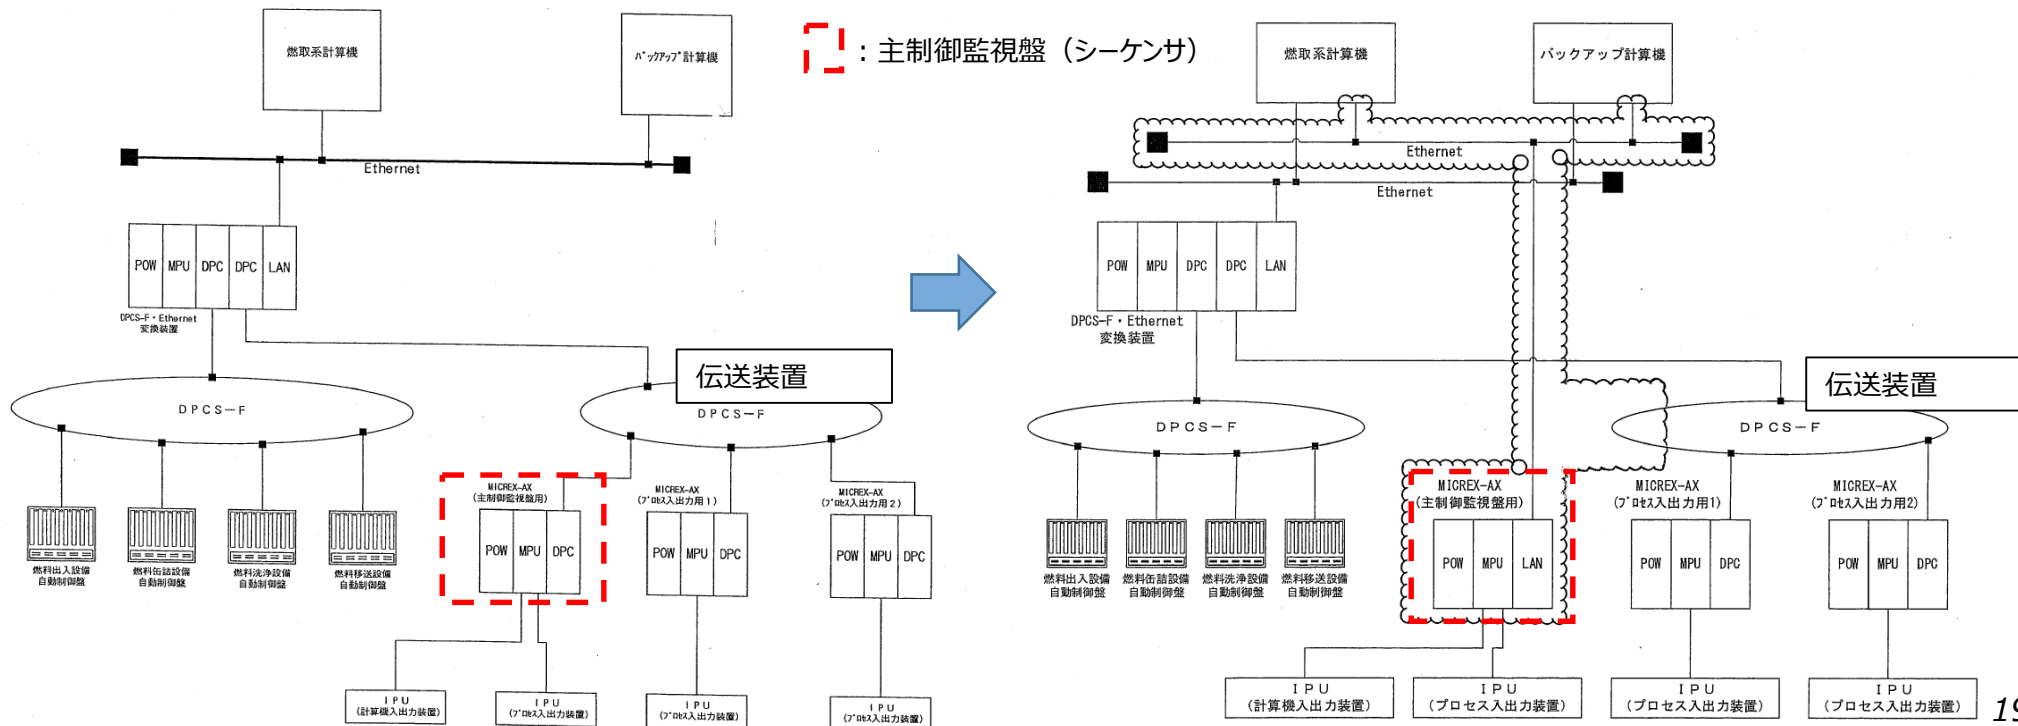
発生事象	対策状況	発生時の対応
制御信号伝送異常等による自動化運転停止	<ul style="list-style-type: none"> <li>伝送異常等が複数発生しており、要因分析から伝送装置に起因すると評価していることから、燃料処理設備の主制御監視盤の伝送システムを伝送装置をバイパスするように更新し、現地試験にて動作確認済み。 (他の盤の更新については、主盤の更新による効果を確認した上で検討)</li> </ul>	作動試験を複数回実施し、再現性がないことを確認して、一時的な伝送異常と確認した上で再開 ⇒ 作動試験等の確認のため自動化運転再開まで2時間程度必要

・伝送装置の老朽化に伴う伝送エラーが要因分析から推定されている  
 ⇒燃料処理設備の主制御監視盤の伝送装置等をバイパスし、直接LAN接続することで伝送エラーを低減する

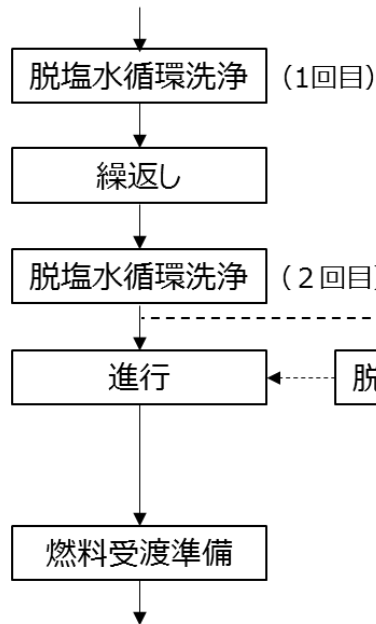
洗浄設備運転の現状

課題：自動化除外後、連動運転のために補助盤動作に切替えた際、システム状態がリセットされるため、脱塩水洗浄できる条件の設定に時間と手間を要する

電導度 > 500 $\mu$ S/cm  
⇒ 自動化除外、  
↓ 脱塩水循環洗浄実施

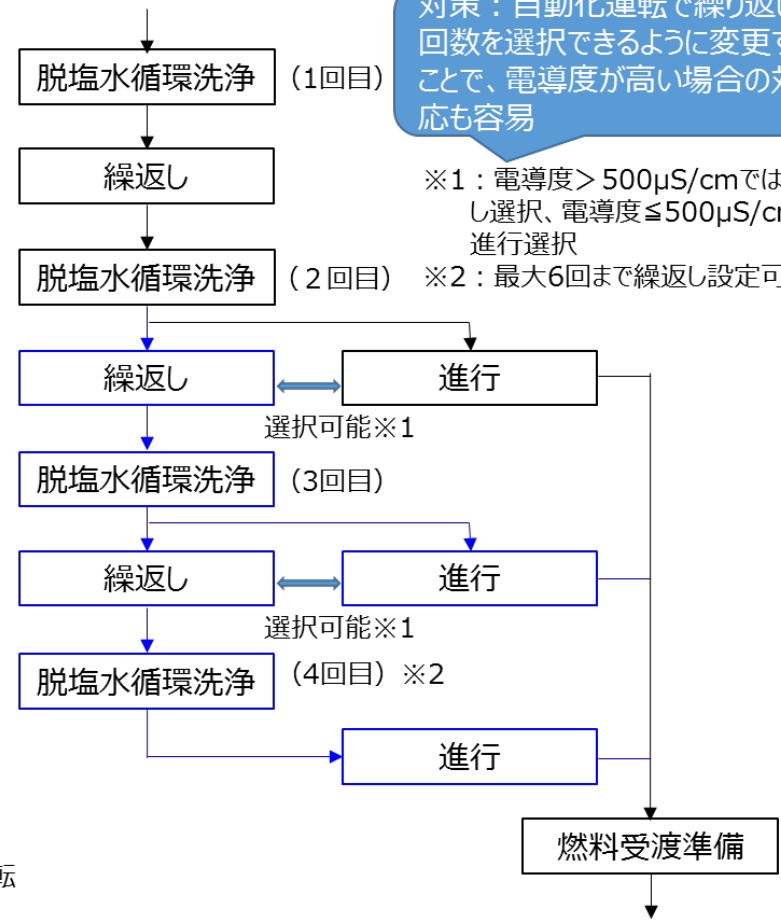
洗浄設備運転の改良変更案

対策：自動化運転で繰り返し回数を選択できるように変更することで、電導度が高い場合の対応も容易

※1：電導度 > 500 $\mu$ S/cmでは繰返し選択、電導度 ≤ 500 $\mu$ S/cmでは進行選択  
※2：最大6回まで繰返し設定可

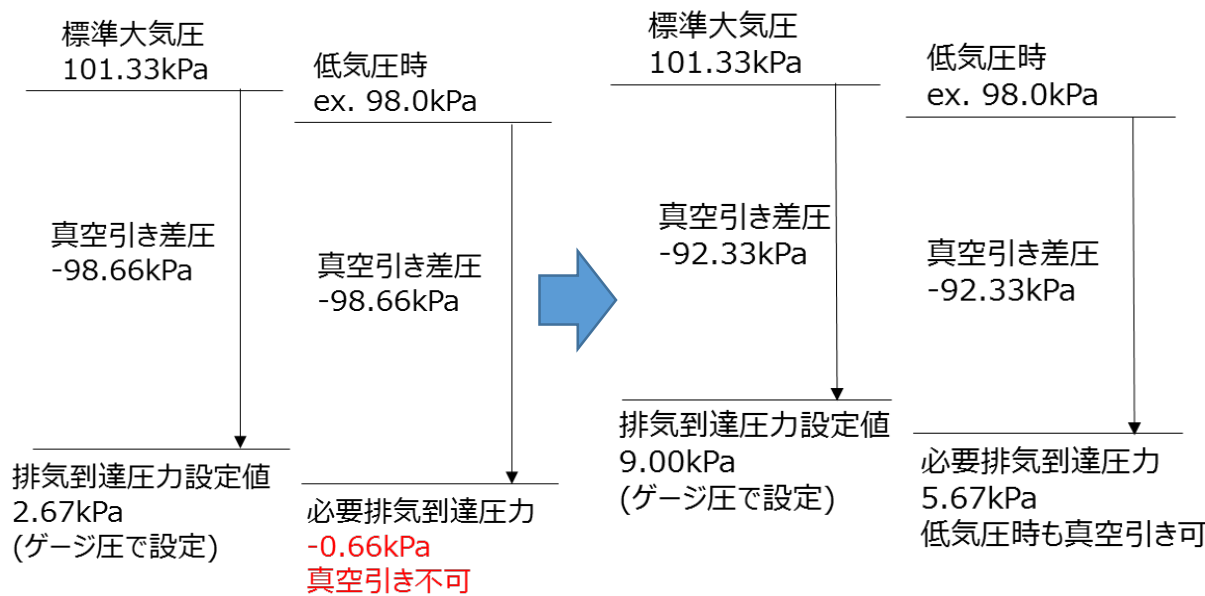
発生事象	対策状況	発生時の対応
ガス置換時間超過による自動化運転停止（地下台車等）（対策C⑦）	<ul style="list-style-type: none"> <li>ガス置換時の低気圧や差圧計のばらつき等に伴う真空引き時間超過→連動運転渋滞警報</li> <li>対策内容：ガス置換時の真空引きの設定圧力を上げて、警報発生を抑制し、排気回数を3回→5回に増加することで目安の不純物濃度以下とする</li> <li>燃料体取出し前にプログラム修正対応実施し、発生頻度は大幅低下（6件/86体⇒1件/100体）したが、燃料体取出し時の台風による気圧低下時に変動ばらつきに伴い1件発生</li> </ul>	<p>計算機のログを確認し、当該要因であること、現場確認により弁などの動作に異常がないことを確認して、気圧低下に伴う連動運転渋滞と確認した上で再開</p> <p>⇒ 現場確認の時間として自動化運転再開まで1時間程度必要</p>

従来ガス置換条件  
(ガス置換3回実施)

改善ガス置換条件  
(ガス置換5回実施)

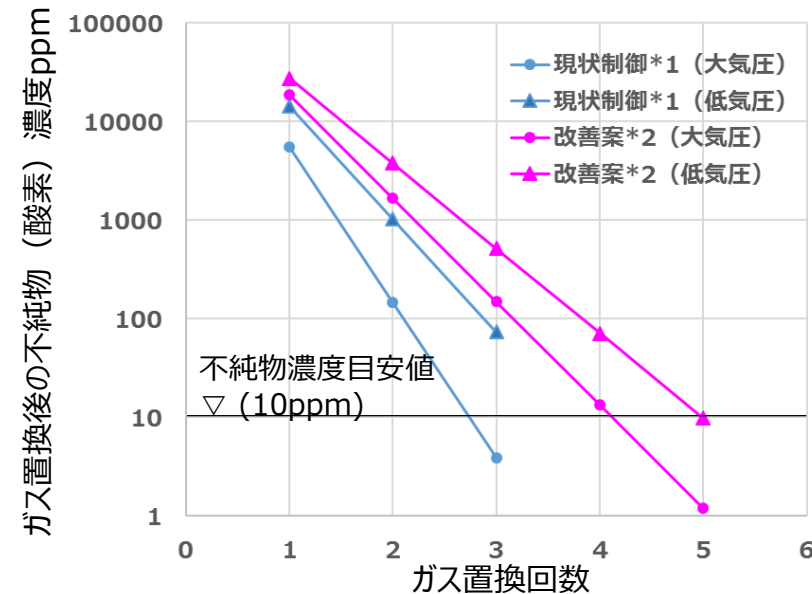
ガス置換回数と不純物濃度の関係

\*1: ガス置換3回、排気到達圧力設定値2.67kPa  
\*2: ガス置換5回、排気到達圧力設定値9.00kPa
