福島第一原子力発電所 1/2号機排気筒解体工事進捗状況

2020年2月17日

東京電力ホールディングス株式会社

1. 1/2号機排気筒解体概要

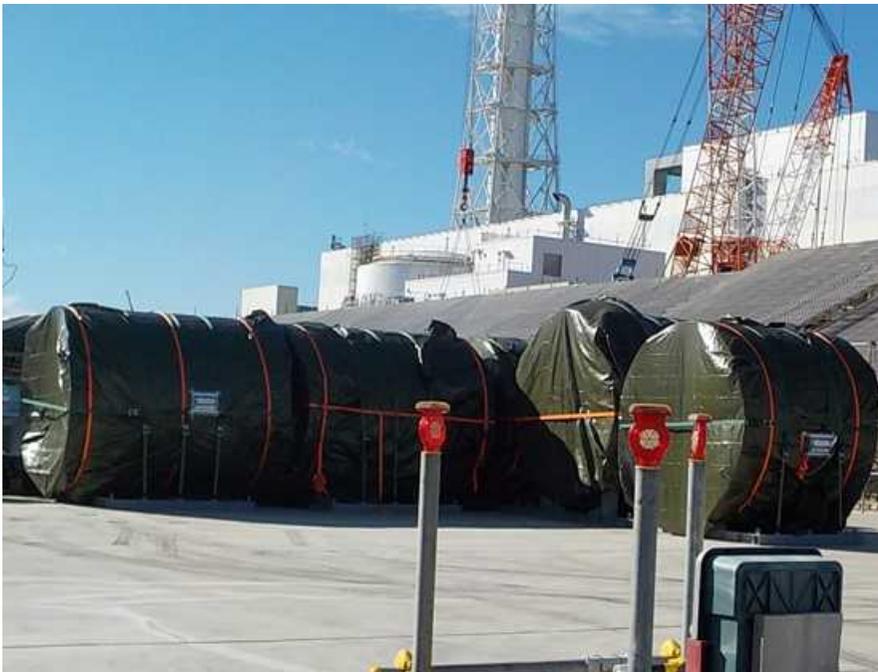
- 現在、解体が完了した筒身のうち、8ブロック分については、シートにて養生を行った後、2.5m盤の仮置きヤードにて仮置き中。(写真①)
- 筒身については、4月以降、順次仮置きヤードから定検資材倉庫に移動し解体予定。
- 鉄塔については、小割ヤードにて順次小割解体を進めており(写真②)、2月以降順次保管エリアに運搬する予定。

【写真①】筒身の仮置き状況 (仮置きヤード：2.5m盤)

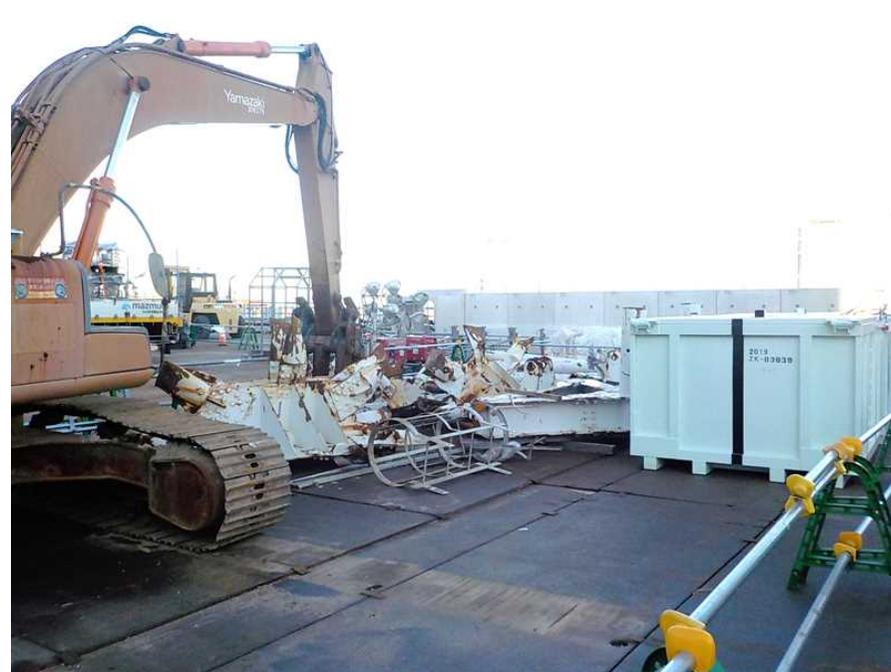
【写真②】鉄塔の小割状況 (小割ヤード：8.5m盤)

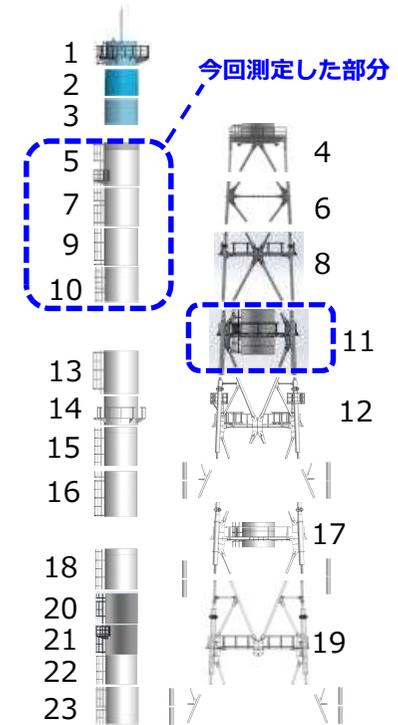
< 測定部位 >

- 作業員の被ばく量を管理するために、解体部材（筒身）の表面線量率を測定した。
- 9ブロック目の筒身内部に局所的な発錆部があり、これまでよりも高い値が確認しているが、有人作業による小割解体等の計画に影響を与えるものでないことを確認した。
- なお、飛散防止剤を散布して作業しており、作業中ダストは有意な変動はないことから、周辺環境影響や作業計画へ影響を与えるものではないと判断。

部位	表面線量率 (γ線) [mSv/h]								BG
	筒身内部 (右下図⊗)				筒身外部 (右下図△)				
	東	南	西	北	東	南	西	北	
5	0.04	0.04	0.04	0.05	0.06	0.05	0.05	0.05	0.03~0.05
7	0.04	0.04	0.04	0.04	0.04	0.04	0.04	0.04	0.03~0.05
9	0.10	0.10	0.60	0.10	0.03	0.03	0.04	0.04	0.02
10	0.03	0.02	0.04	0.03	0.03	0.04	0.04	0.03	0.03~0.05
11	0.03	0.03	0.05	0.03	0.03	0.03	0.03	0.03	0.03

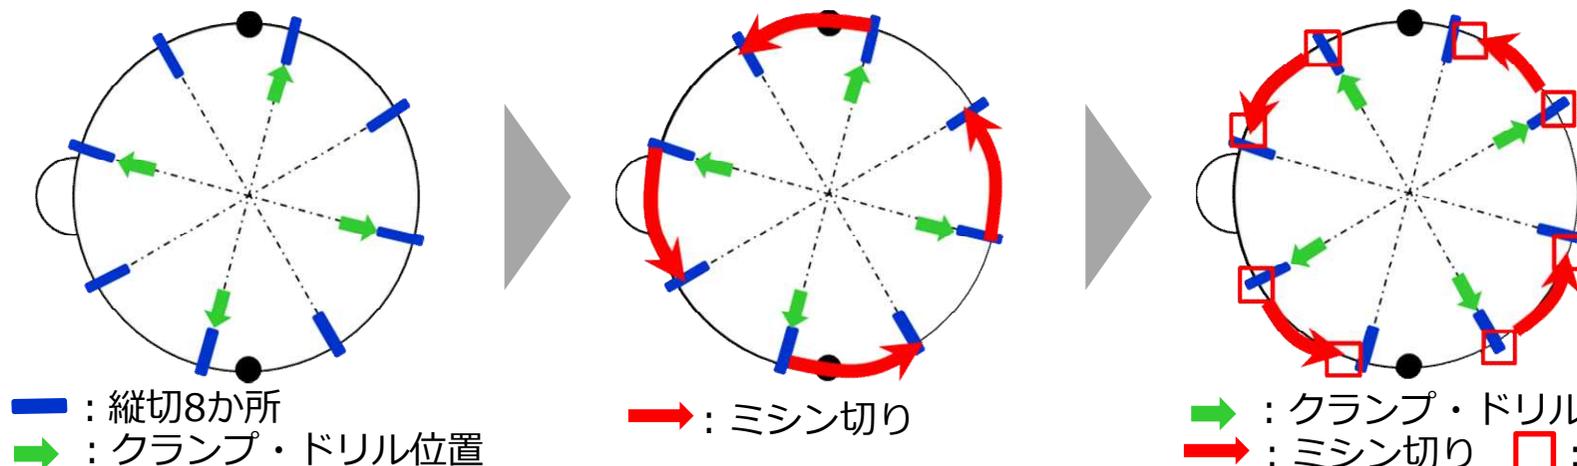
5ブロック目以降

- 解体作業の見直しとして、1～4ブロック目の知見を反映し、5ブロック目以降は以下の通り、筒身の切断手順を見直した。

見直し①
縦切りは8箇所
先行実施

見直し②
ミシン切り採用

見直し③
約50%切断後
刃の状態確認・交換

見直し④
クランプ・ドリル位置の見直し

見直し⑤
切断線をつなぐ
箇所は押切り

※チップソーの刃は、耐久性に優れた新刃を使用する
