# 福島第一原子力発電所 3号機,4号機原子炉建屋の耐震性評価について

2020年3月16日

東京電力ホールディングス株式会社

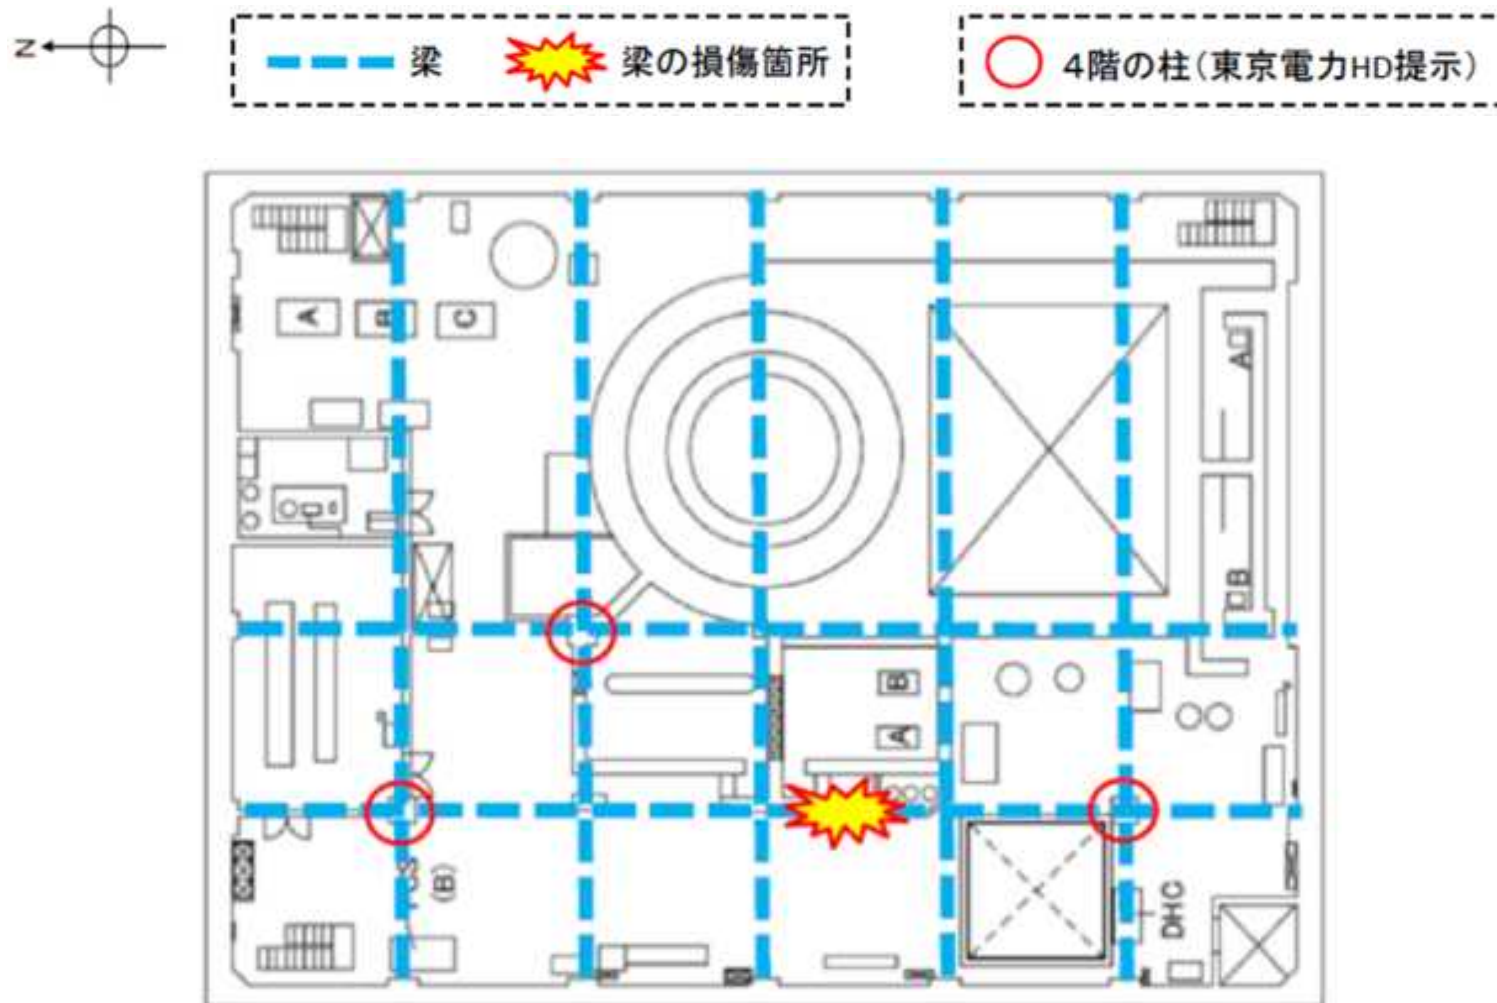
3号機原子炉建屋 3階 （調査エリアの最大線量 約50mSv）

- 3号機原子炉建屋は、外観写真や無人ロボット等を使用した現場調査結果から確認できる損傷状況を反映し、目視確認が出来ず且つ爆発等の影響を受けたと思われる部材については、保守的に「損傷している」と仮定し、剛性を低下させた評価を行い、耐震安全性を有していることを確認※している。
- 今回、規制庁殿が2019年12月12日に実施した3号機原子炉建屋の内部調査にて目視確認された4階床の梁の損傷は、先に当社が実施した保守的なケースの評価では、「損傷している」ものとして解析を行い、損傷があった状態でも十分な耐震裕度があることを確認してる。
- 以上より、今回改めて確認された梁の損傷を考慮しても、既往の評価条件の範囲内であることから、耐震安全性のリスクが高まることはない。

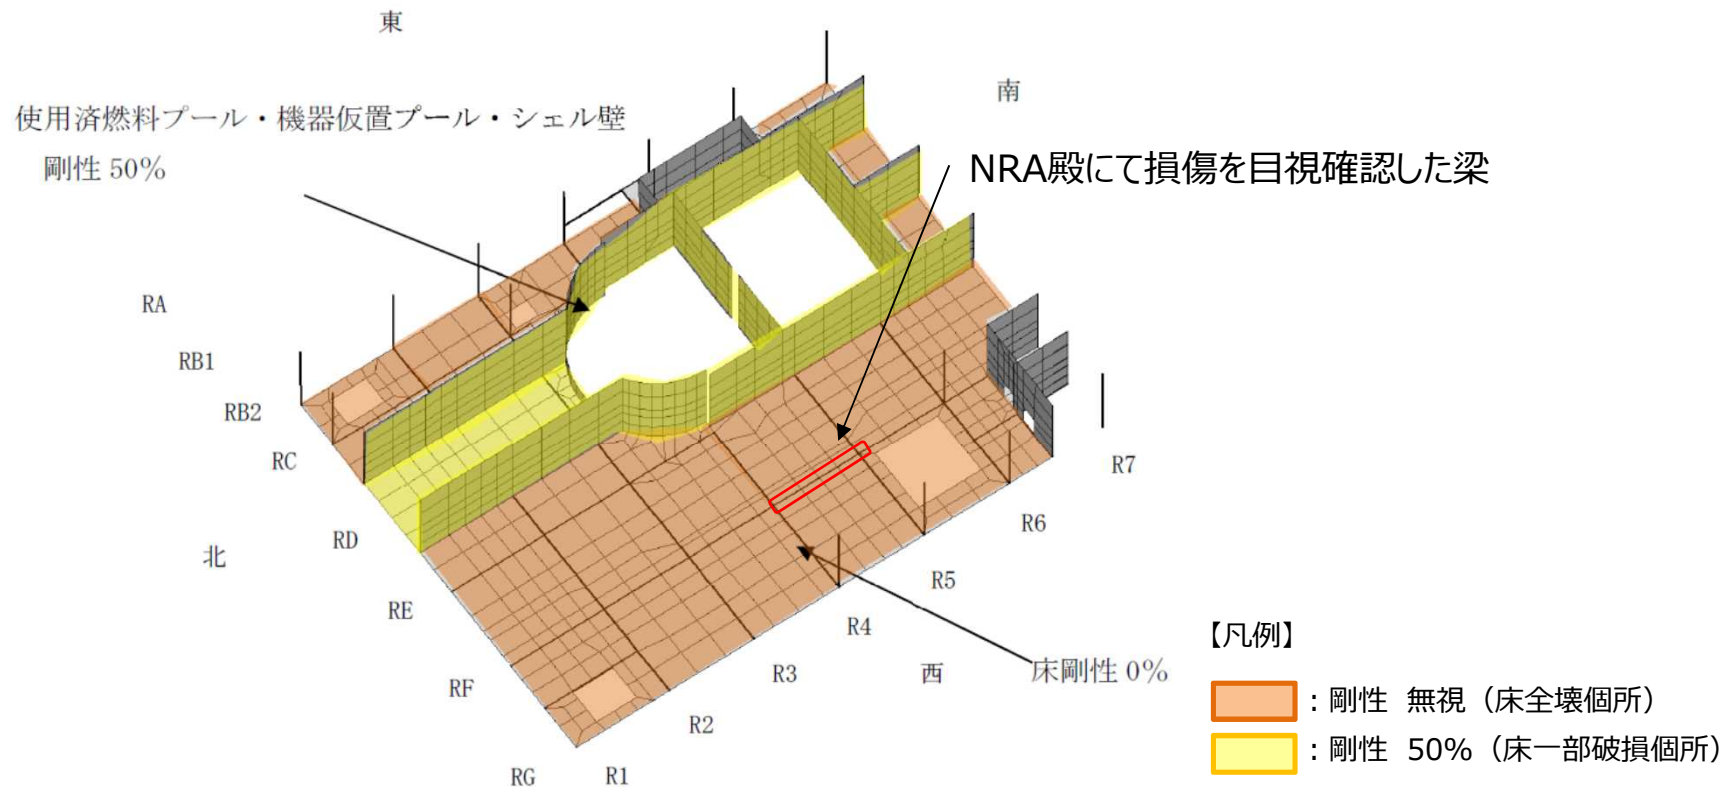
損傷仮定 アイソメ図 4階（G.L.+22.3m）

- 損傷が確認された梁を含む4階床面については、直接目視確認出来ないことから、保守的に剛性0%として、実施計画(2017年変更認可)での解析モデルに反映して評価を行っている。

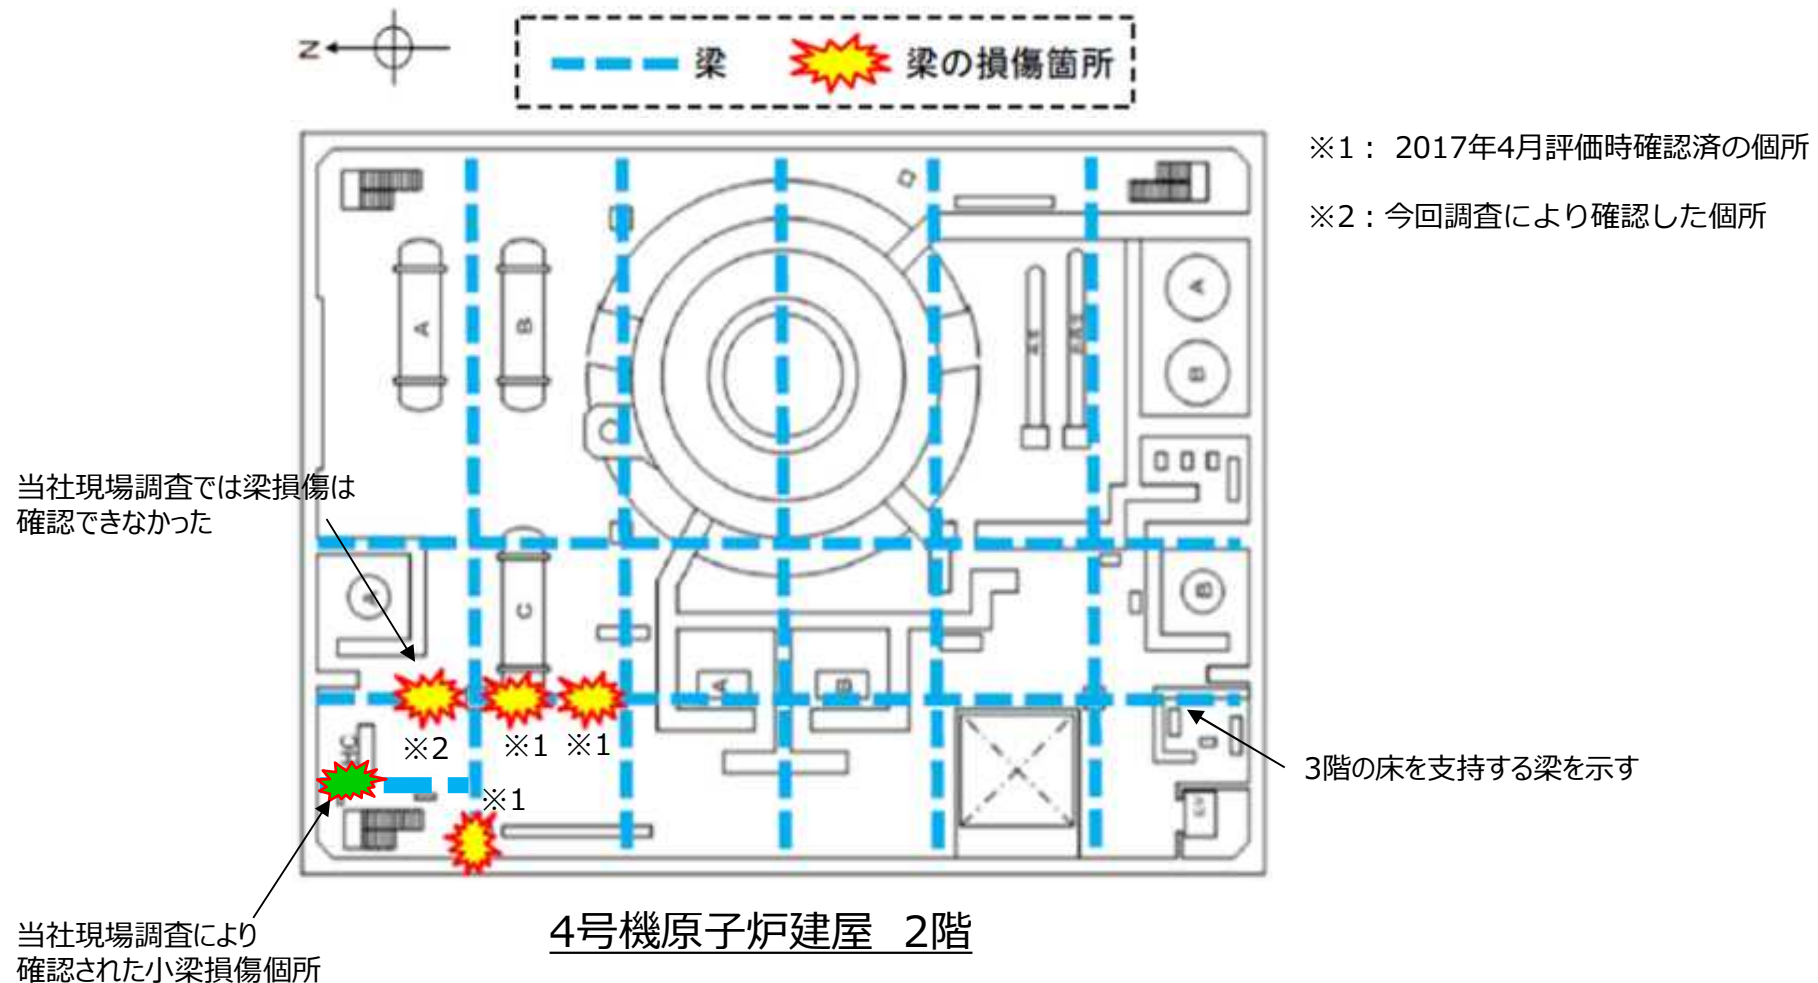
- 4号機原子炉建屋は、外観写真や有人による建屋内部調査から確認できる損傷状況を反映し、爆発等の影響を受けた部材については、ある程度の損傷をしていると仮定し剛性を低下させた評価を行い、耐震安全性に影響がないことを確認※している。
- 4号機原子炉建屋についても2020年1月17日の規制庁殿による内部調査にて確認された3階床の梁の損傷については、先に当社が実施した評価でも、損傷しているものとして解析を行い、損傷があった状態でも十分な耐震裕度があることを確認している。
- 以上より、今回改めて確認された梁の損傷についても、耐震安全性のリスクが高まることはない。
- また、4号機については、2015年12月に使用済み燃料の取り出しが完了しており、既に耐震上のリスクは小さい。

- 規制庁殿の調査結果を受け，当社も線量状況より調査可能なことから，調査を行い梁損傷状況を確認。

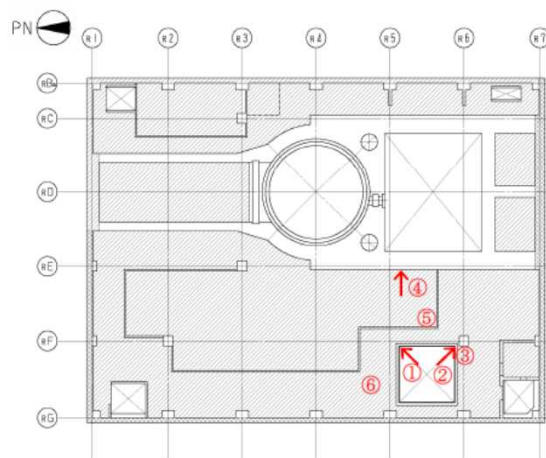
損傷状況(4階)

- ・ 大物搬入開口からの映像分析より、開口周辺の床、はりの一部に剥落が見られる。
- ・ 北西部や北東部において、上部の5階床が全壊している箇所もあることより、4階床は全面的に一部損傷状態にあると推定する。
- ・ プール壁頂部の一部に軽微な損傷が見られるが、剥落などは見られない。
