1 / 2号機SGTS配管撤去に向けた 現場調査の実施について

2020年3月16日

東京電力ホールディングス株式会社

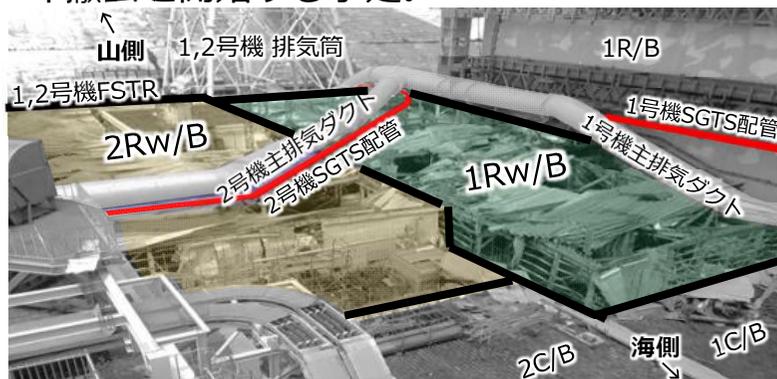
【図1】Rw/B全景写真 東側(2T/B屋上)より撮影 2018年7月

- 1,2Rw/Bは2階の既存鉄骨屋根が大きく損傷しており、上部を主排気ダクト・SGTS配管が通っている。
- 雨水は2階床開口等から地下階に流下していると推定し、2階の鉄骨等のガレキ撤去と床面清掃を行う計画。
- SGTS配管撤去作業を考慮してガレキ撤去を図3の通り工区分けし、ガレキ撤去とSGTS配管の処置を繰り返しながら工事を進める計画。
- 2月25日より有人作業による①工区の床面清掃に着手し、1/2排気筒解体工事完了後には、重機を用いたガレキ撤去を開始する予定。

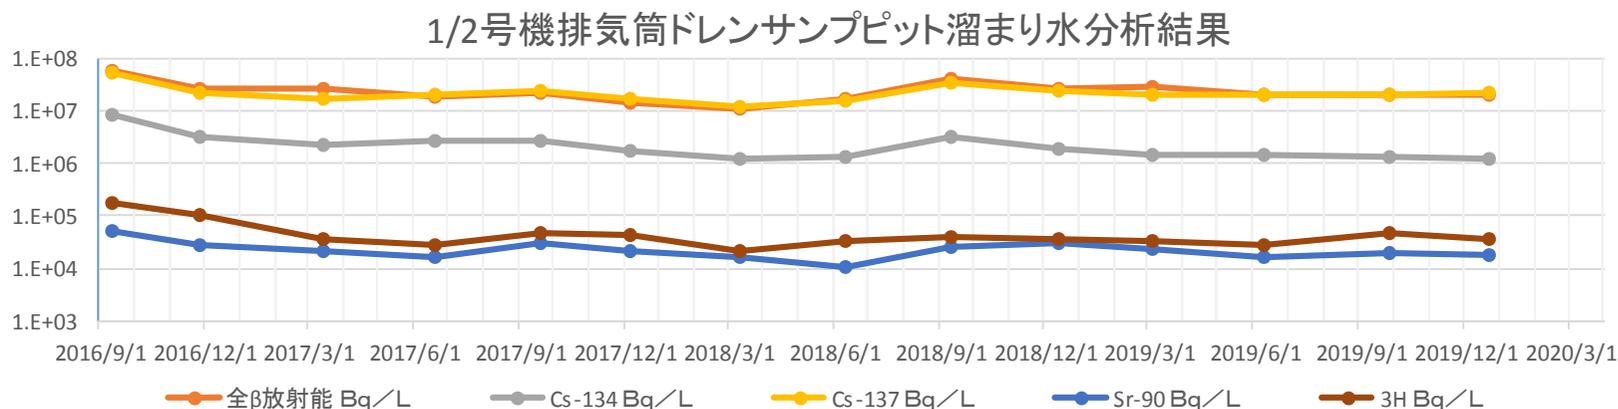
排気筒からのドレンサンプルピット水の放射能濃度については、雨水で希釈されているのにも関わらず、放射能濃度が**高濃度のまま継続している**状況である。

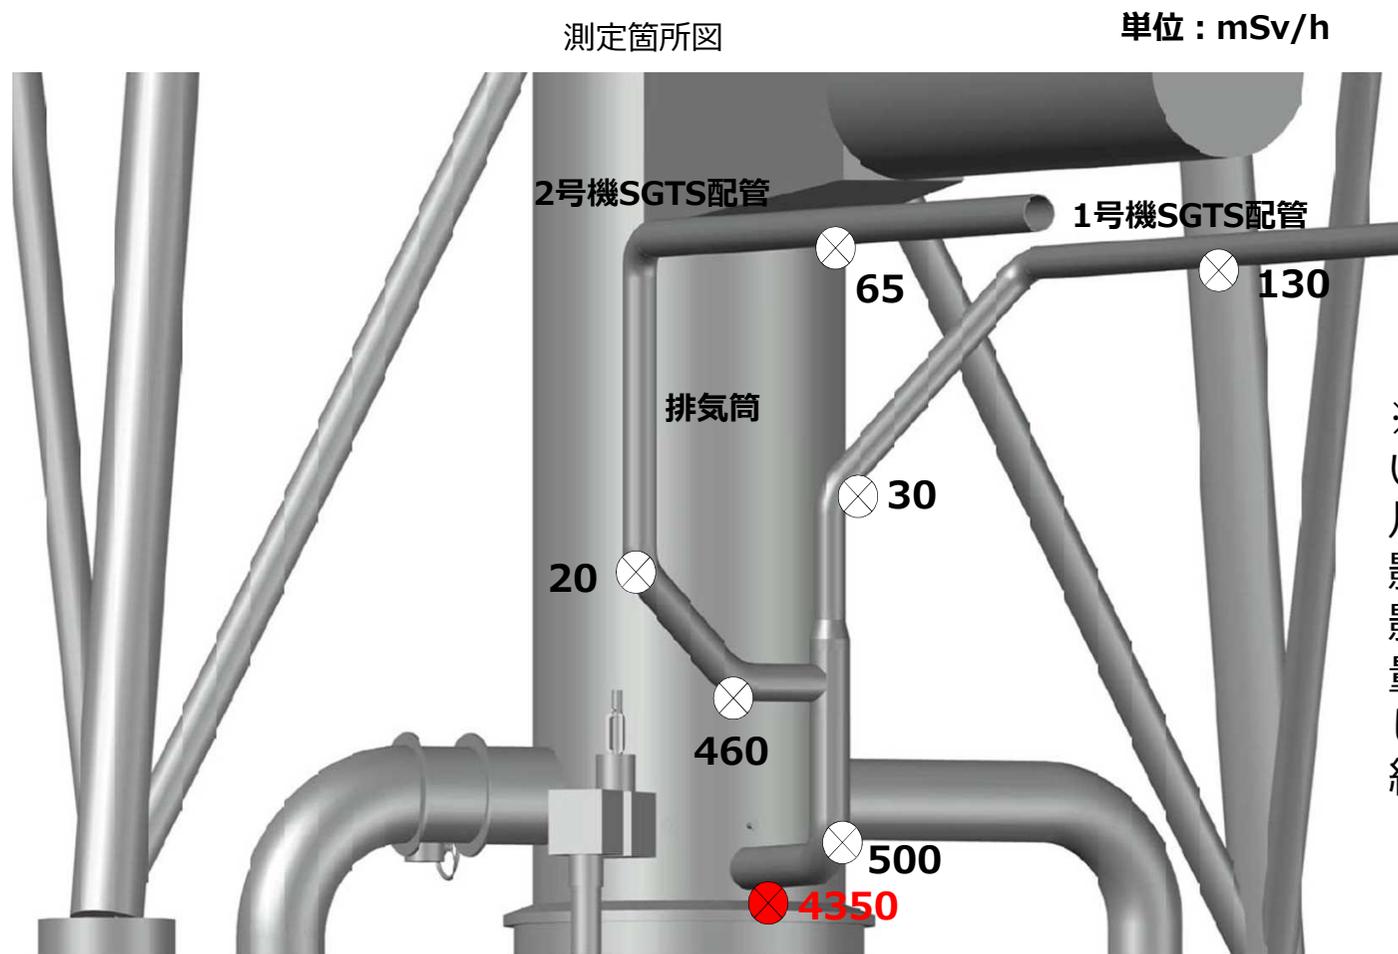
- 2020年2月12日に実施した線量測定結果より、配管水平部が比較的高い箇所となり、最大で排気筒接続部にて約4.3Sv/hであった。

※排気筒接続部については、2013年12月にγカメラにより撮影している。その撮影結果を基に周辺線量率を点線源と仮定して評価した結果、約25Sv/hであった。

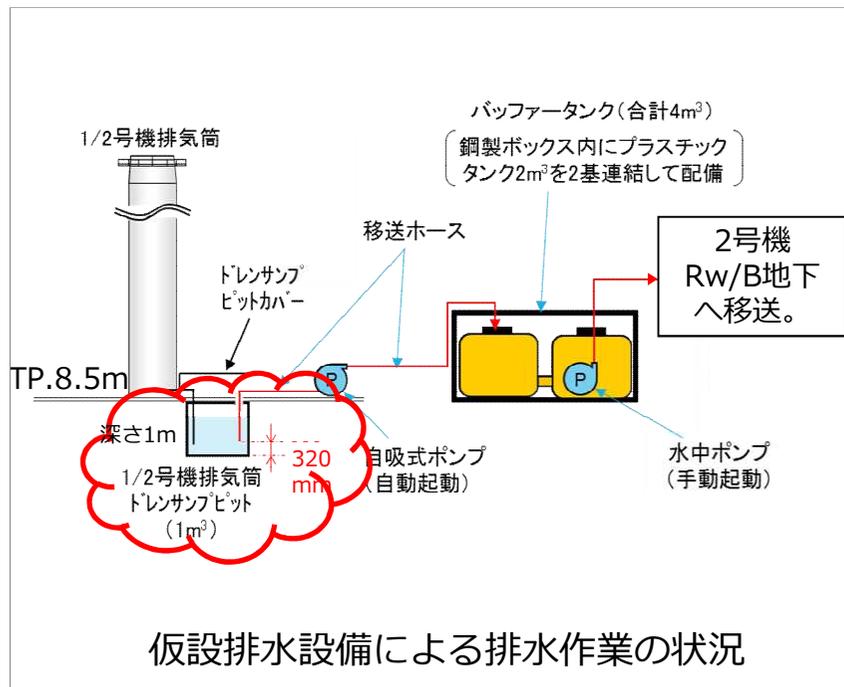
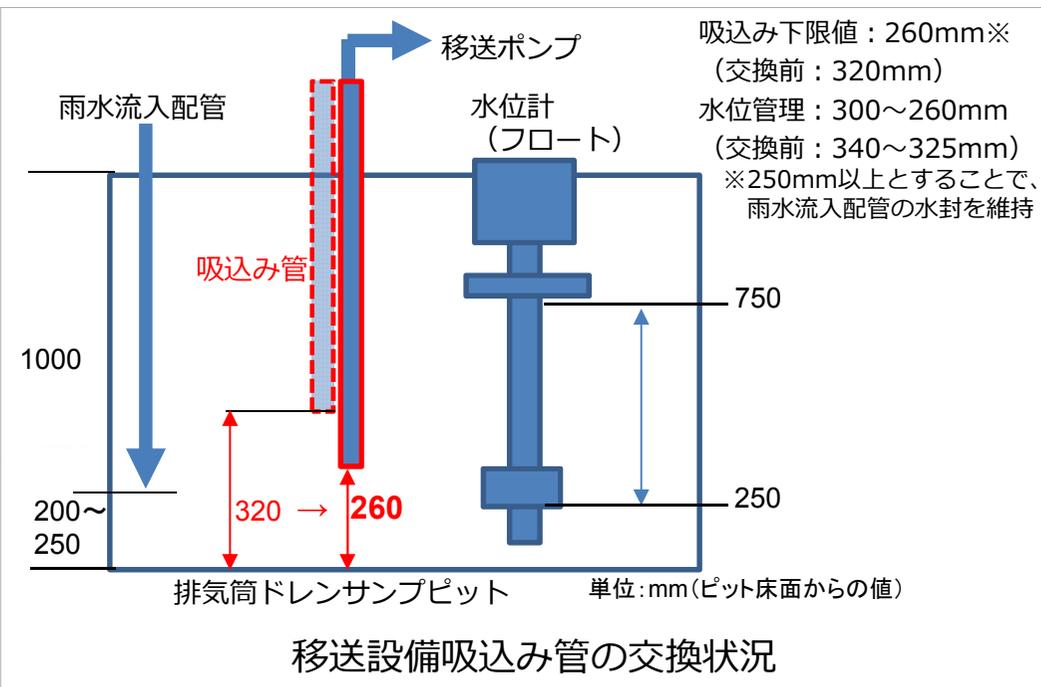
- 2019年11月26日に、1 / 2号機排気筒ドレンサンプピットの水位トレンドデータを確認したところ、移送ポンプが起動しないにもかかわらず、水位が325mm程度まで低下する事象を確認した。
- 2020年02月14日に、吸込下限が低くなるよう吸込管の交換を実施し、漏えいの可能性があるピット底部から325mm以下で水位管理が可能となった。なお、交換後の水位管理状況に問題はない。
