泊発電所 2 号炉

ポンプの技術評価書

[冷温停止状態が維持されることを前提とした評価]

北海道電力株式会社

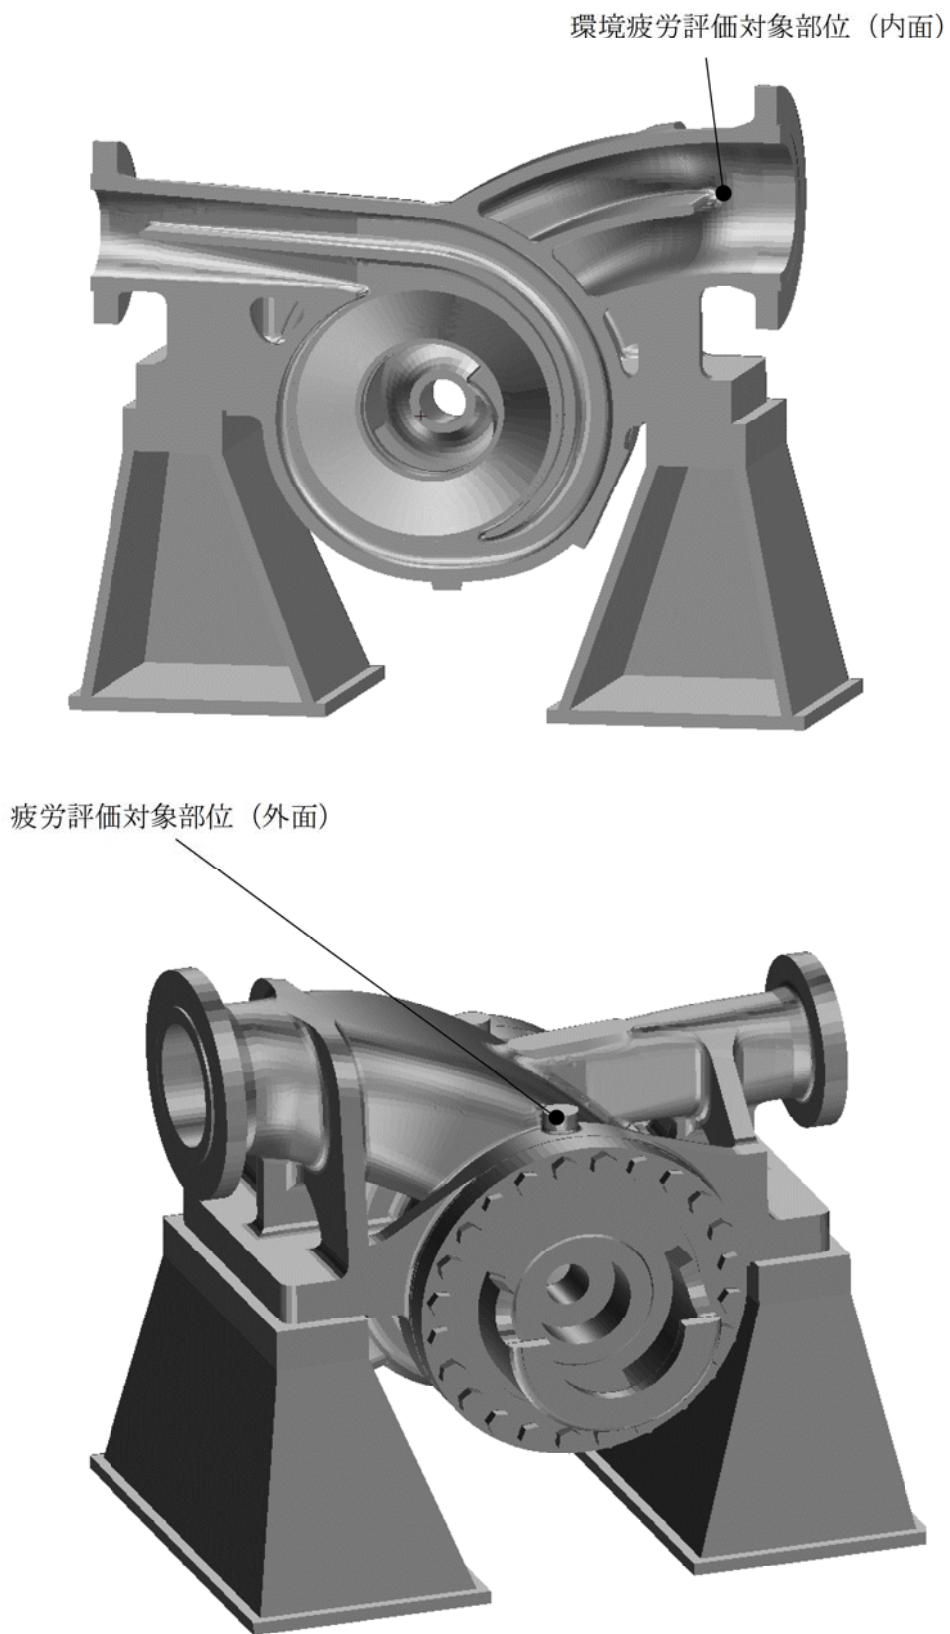
図2.3-1 泊2号炉 余熱除去ポンプ ケーシングの疲労評価対象部位

- (1) ケーシング（ケーシングカバーを含む）の疲労割れ（◆）[余熱除去ポンプ]
プラントの起動・停止時等に発生する内部流体のステップ状の大きな温度変化により、特に肉厚が大きく拘束されているケーシング、ケーシングカバーにおいては、材料に疲労が蓄積することから、経年劣化に対する評価が必要である。

それぞれの評価結果を表2.3-2に示すが、許容値を満足する結果が得られている。

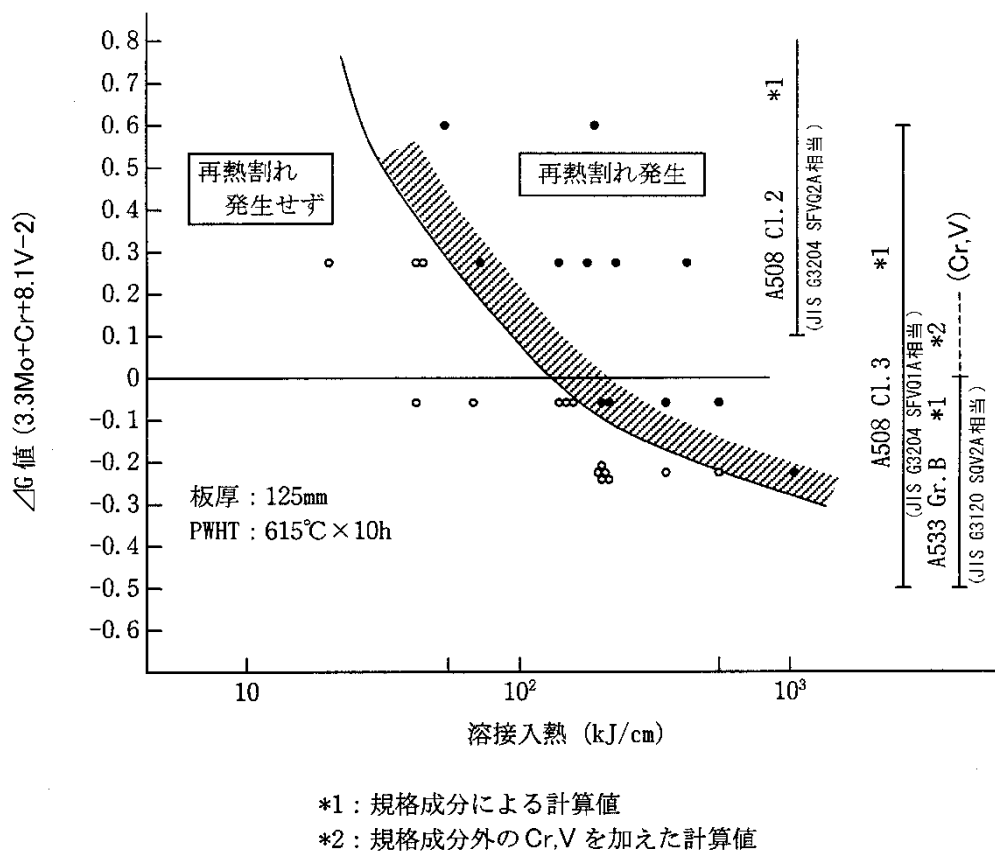
図2.2-3 再熱割れ発生に及ぼす ΔG 値及び溶接入熱の影響

泊2号炉においては図2.2-3に示すように、材料の化学成分 (ΔG 値) を踏まえ溶接入熱を管理し溶接を実施しており、亀裂の発生する可能性は小さいことから、高経年化対策上着目すべき経年劣化事象ではない。

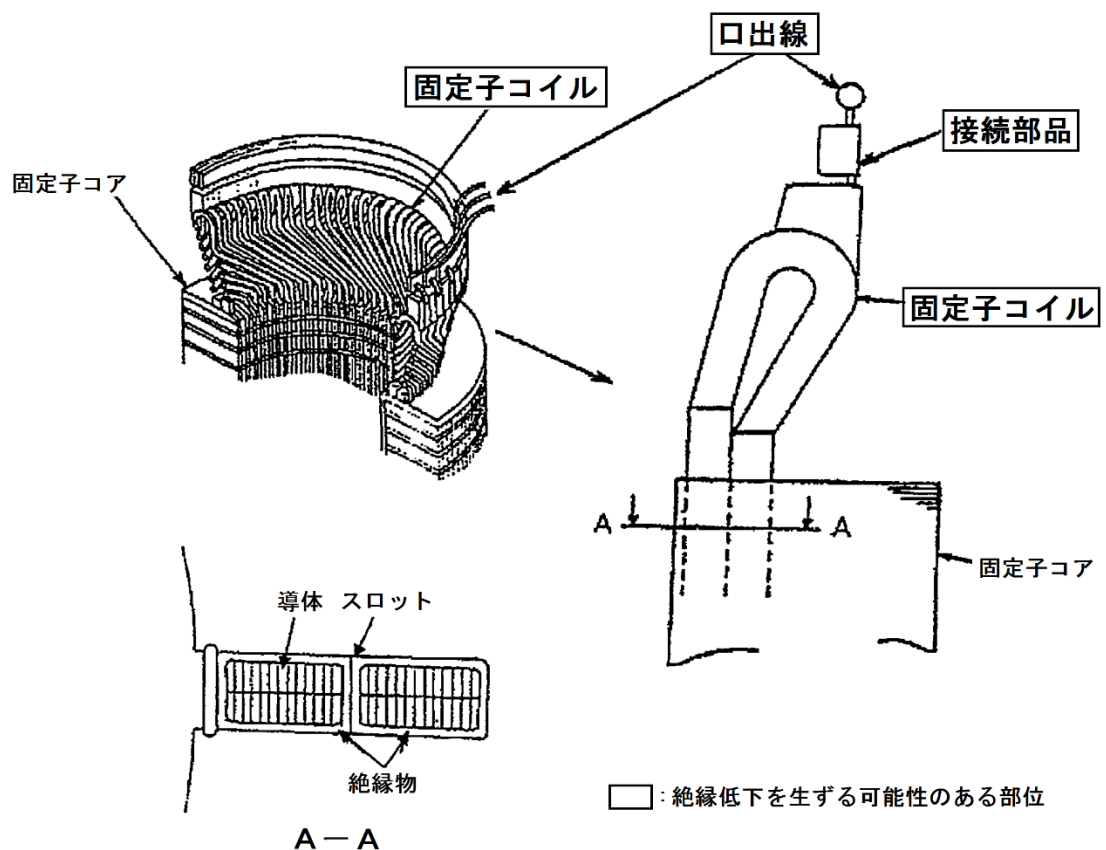
図2.3-1 泊2号炉 原子炉補機冷却海水ポンプ用電動機
固定子コイル及び口出線・接続部品の絶縁部位

絶縁低下を生ずる可能性のある部位を図2.3-1に示す。

固定子コイル及び口出線・接続部品の絶縁低下については, 定期的に絶縁診断を実施していくとともに, 機器の運転年数及び絶縁診断結果に基づいた取替を実施していく。

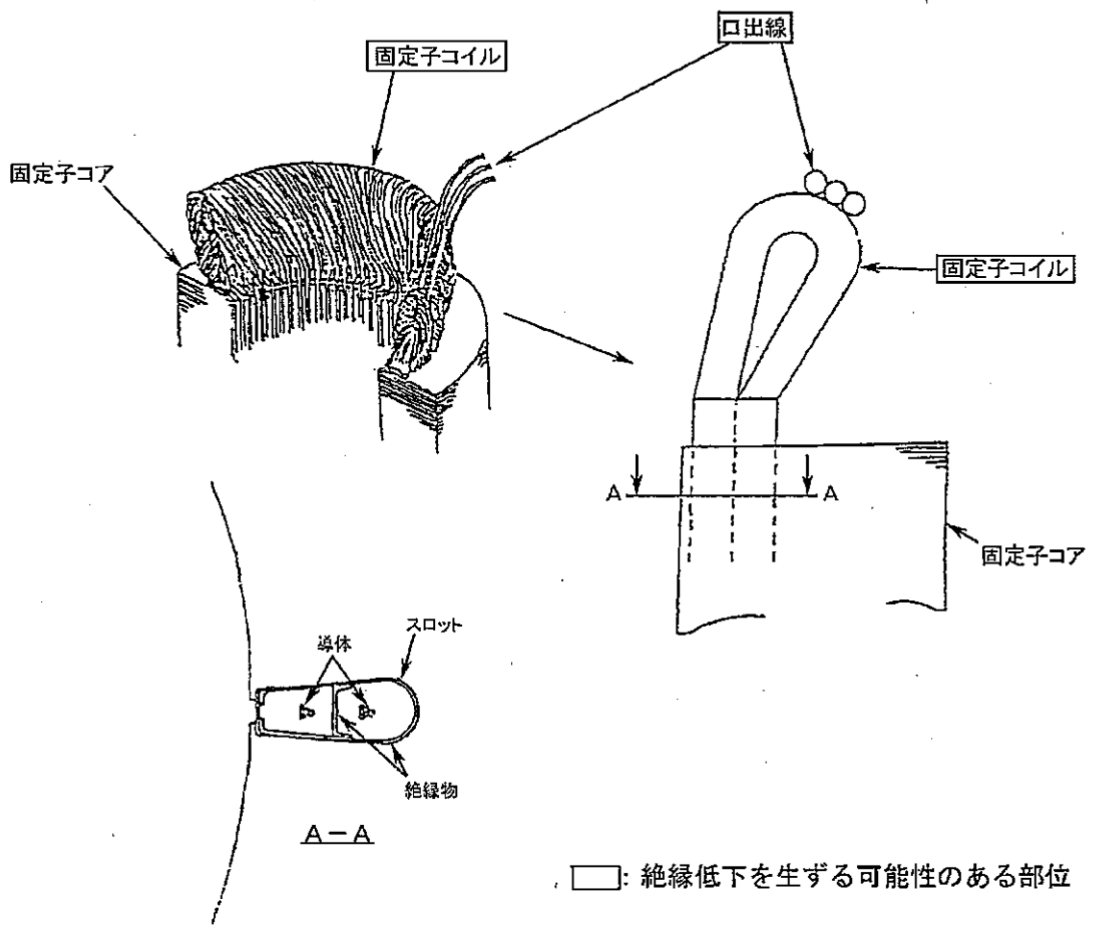
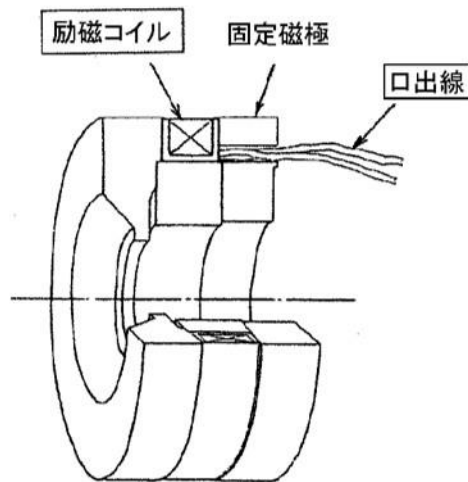
図2.3-1 泊2号炉 充てんポンプ用電動機
固定子コイル，励磁コイル及び口出線の絶縁部位

絶縁低下を生ずる可能性のある部位を図2.3-1に示す。

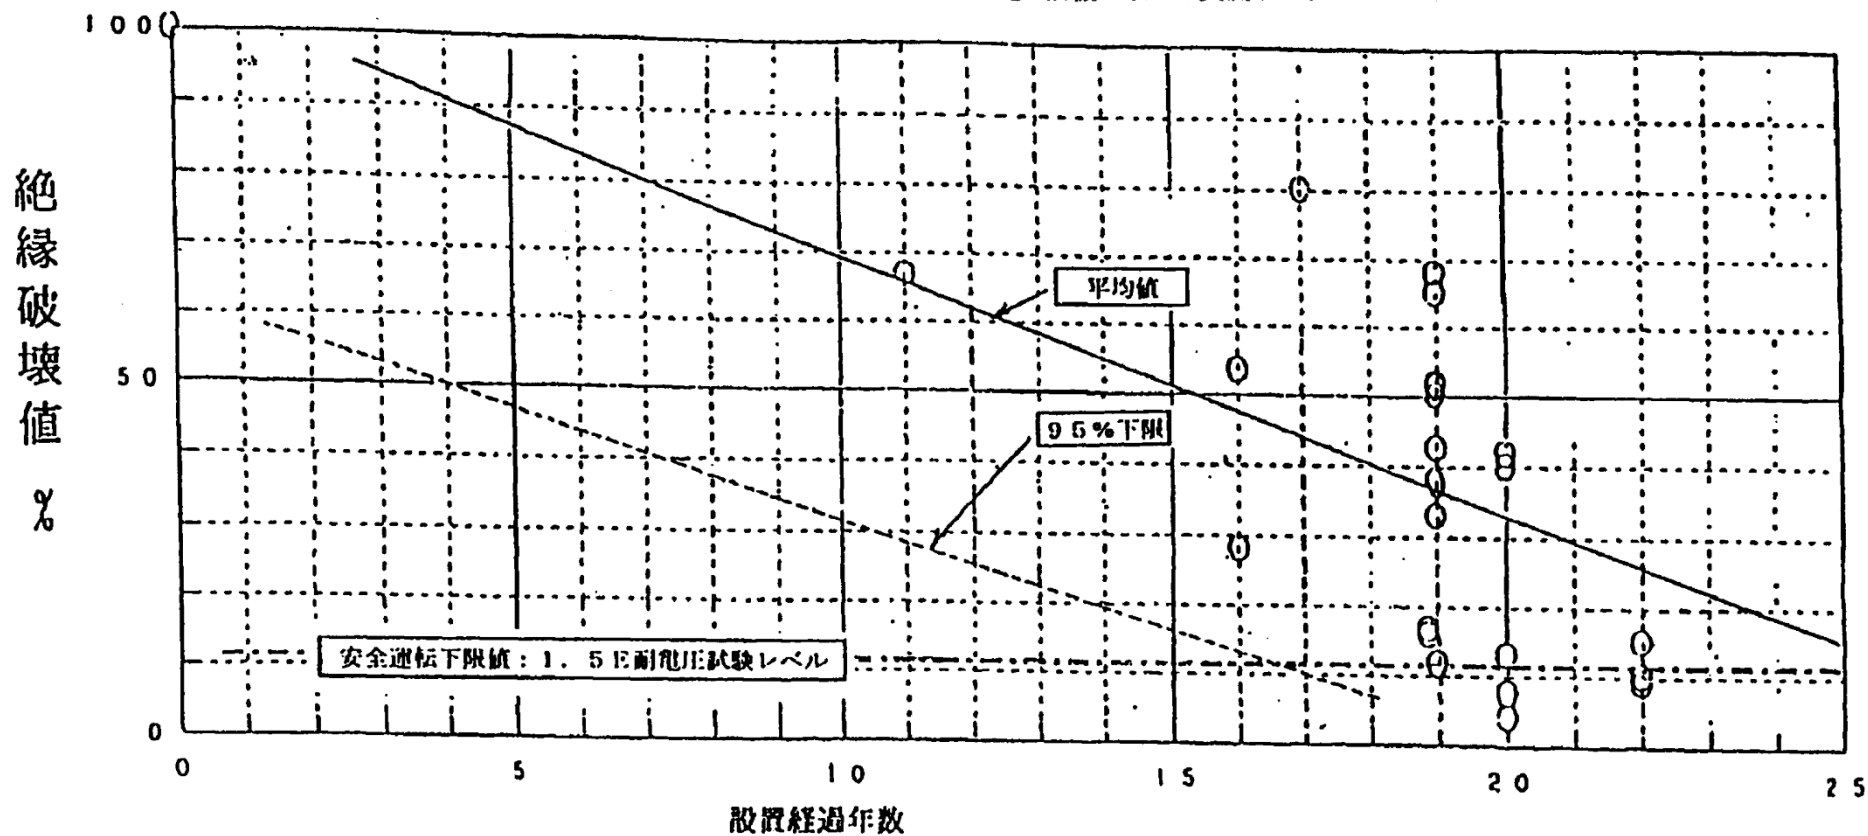
図2.3-4 機器の設置経過年数と絶縁破壊値の関係

次に、440V級の経年機で、固定子コイルを更新した旧機のコイル破壊電圧の測定値を評価した結果が、機器の設置経過年数と絶縁破壊値の関係として、図2.3-4に示すよう求められる。

固定子コイルを更新した旧機コイルの破壊電圧を測定した。
 その結果を基に、運転年数とコイルの破壊電圧の関係を求め平均値
 と95%下限値が安全運転下限値まで低下する運転年数を求めたもの。
 ○:旧機コイルの実測データ

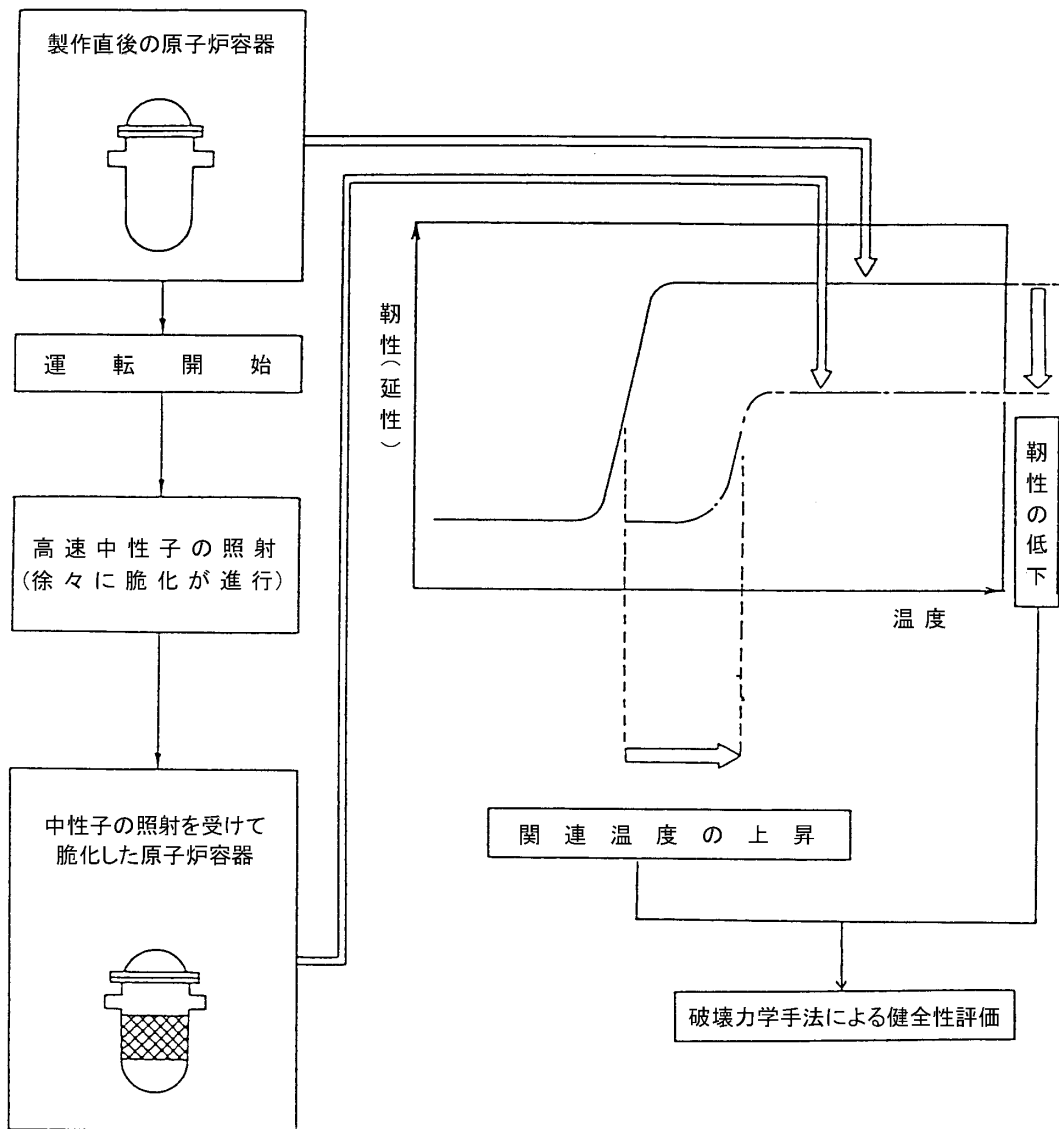
図2.3-2 原子炉容器胴部（炉心領域部）の中性子照射脆化に対する健全性評価

一般的に材料は中性子の照射を受けると非常に微小な欠陥（析出物やマイクロボイド）が生じ、このような欠陥が存在すると材料の変形の際（転位の移動）の抵抗となり、破壊に対する抵抗（靱性）の低下が生じる。原子炉容器の胴部（炉心領域部）においては、中性子照射とともに関連温度（ $R T_{NDT}$ ）が上昇し、上部棚吸収エネルギー（USE）が低下することは広く知られており、中性子照射脆化と呼ばれている（図2.3-2参照）。

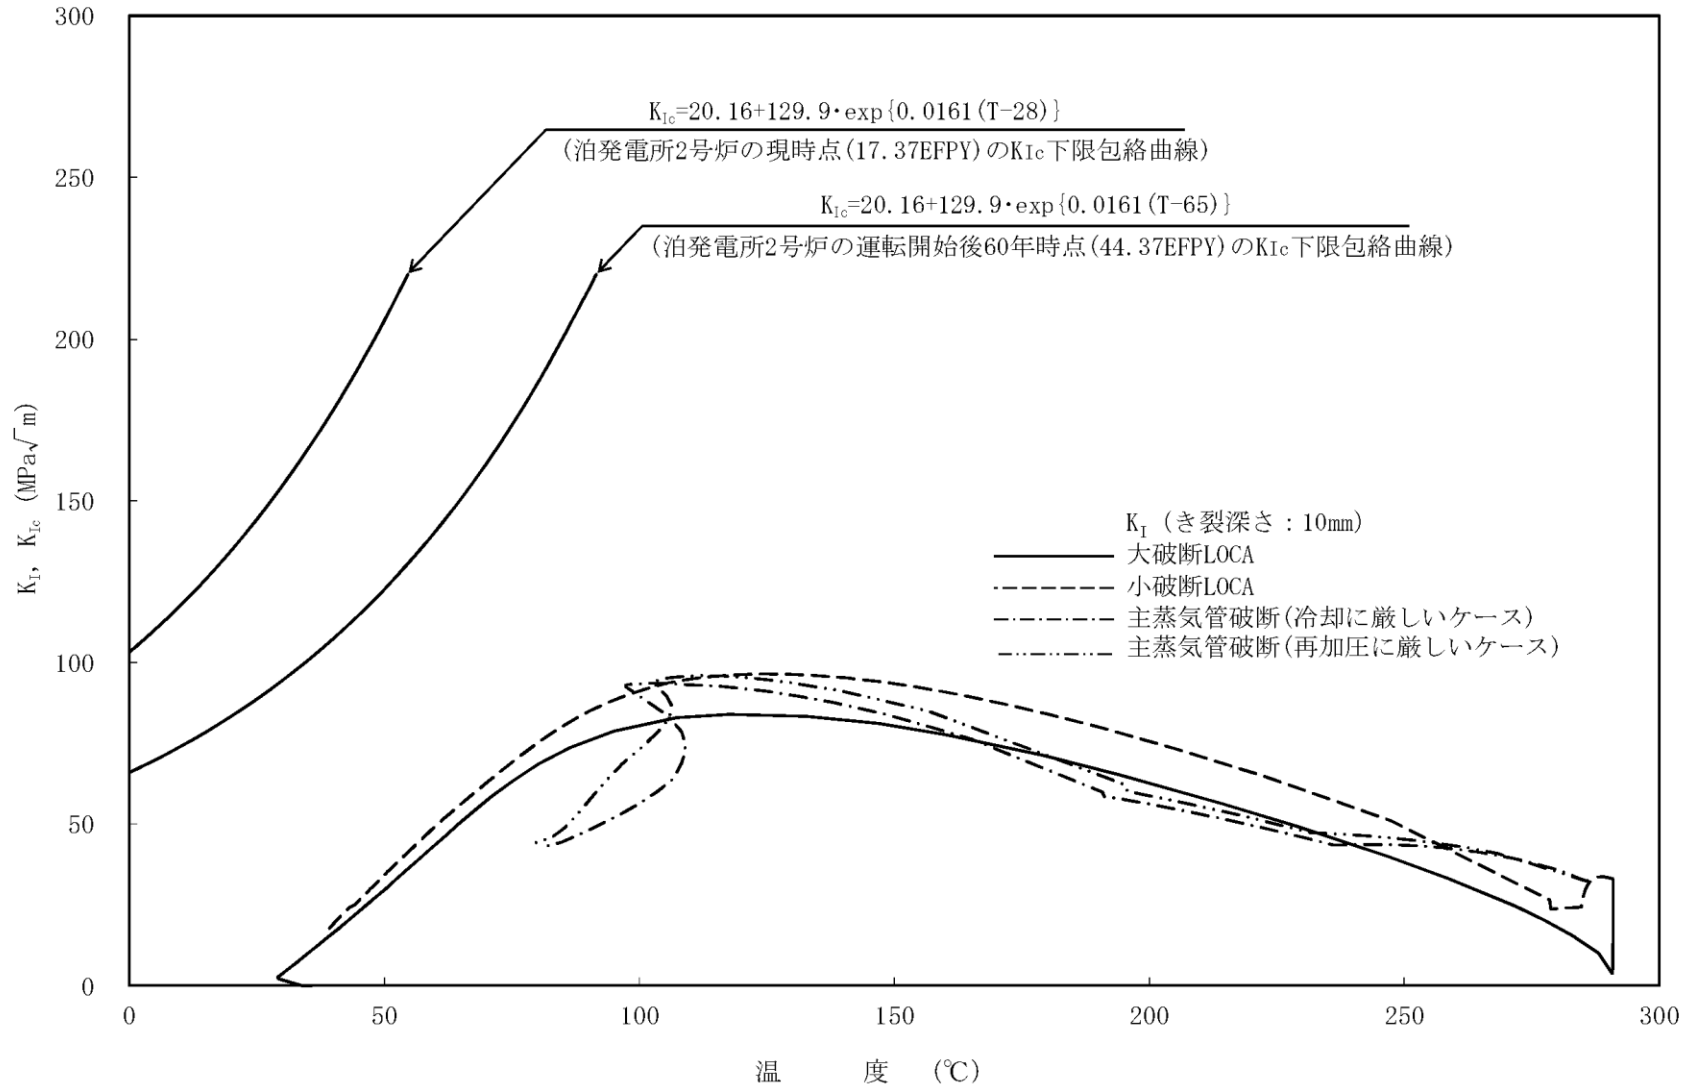
図2.3-4 泊2号炉 原子炉容器胴部（炉心領域部）中性子照射脆化に対するPTS評価結果

※1：PTS評価では、想定亀裂先端部の中性子照射量には原子炉容器内表面の値を用いている。

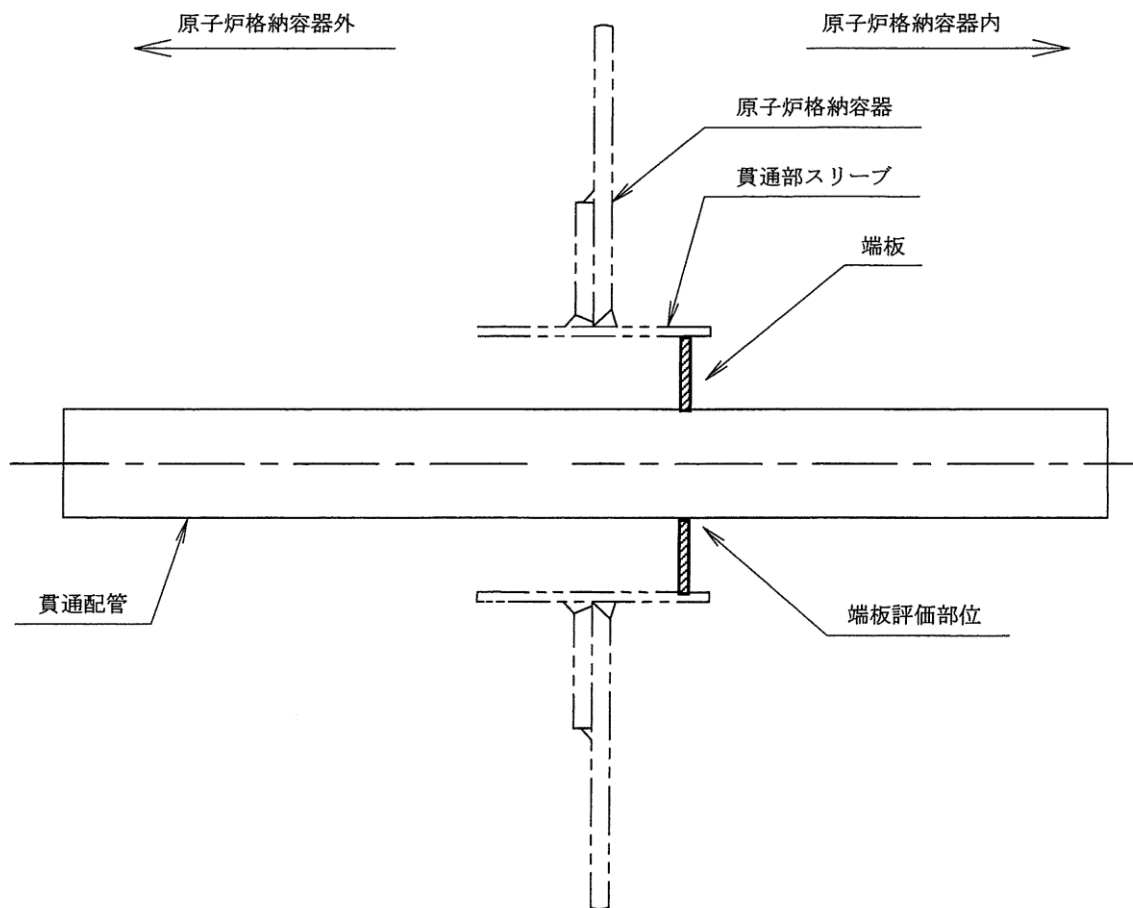
図2.3-1 泊2号炉 余熱除去出口配管貫通部の疲労評価対象部位

*1：発生応力は疲労限以下である。

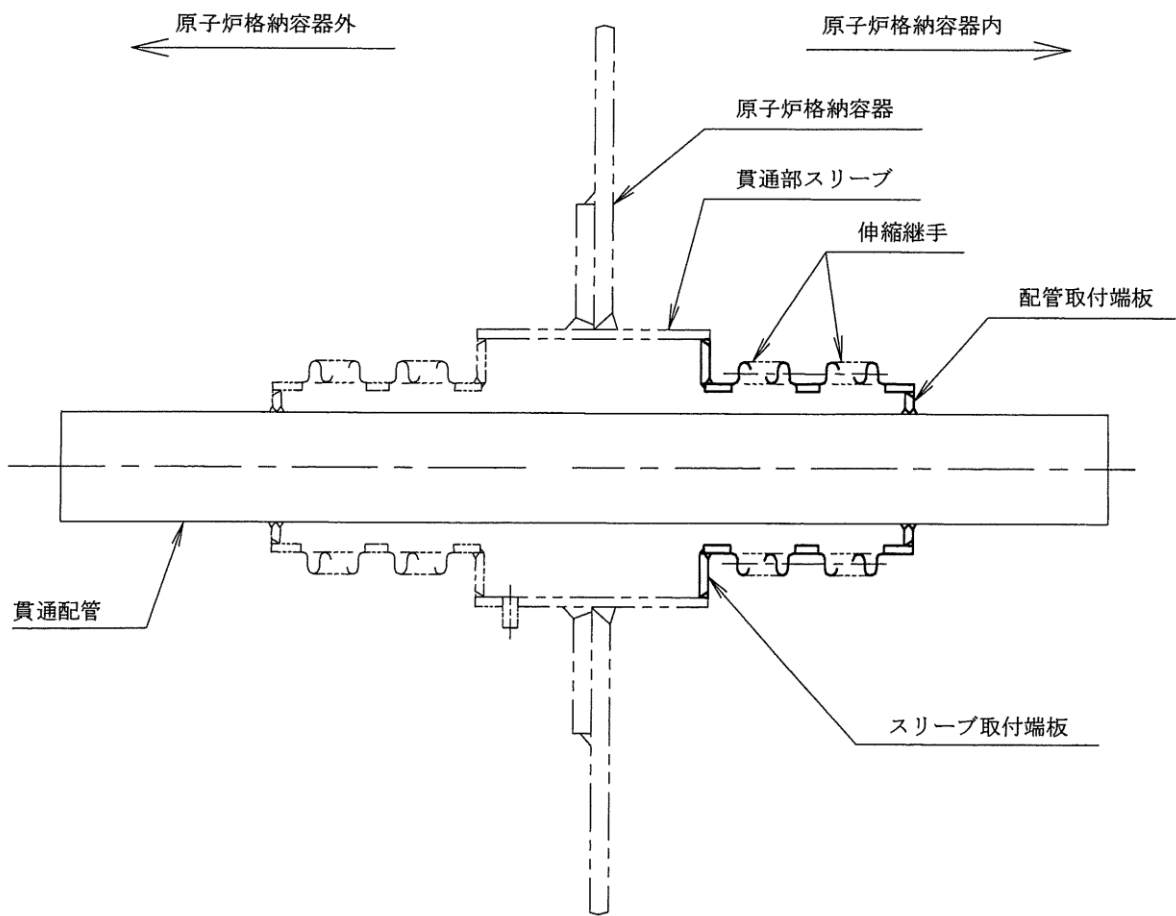
図2.3-2 泊2号炉 主蒸気・主給水管貫通部の疲労評価対象部位

貫通部	部位 (使用材料)	疲労累積係数 (許容値：1以下)
主蒸気管貫通部	伸縮継手 (ステンレス鋼)	0.030
主給水管貫通部	伸縮継手 (ステンレス鋼)	0.427

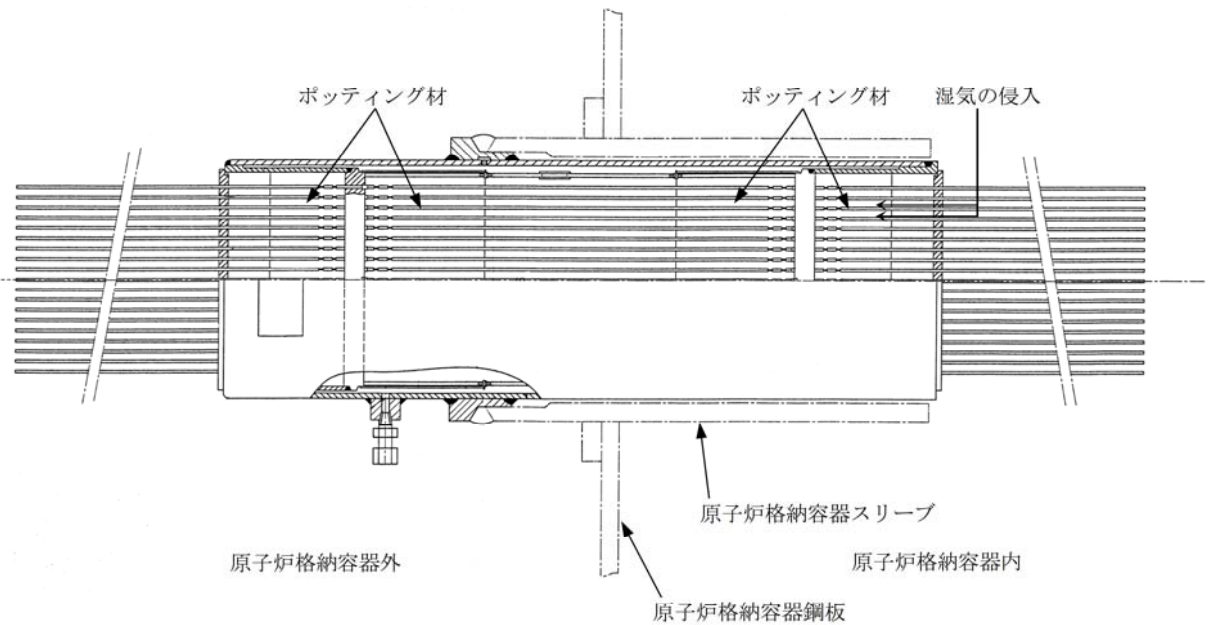
図2.3-1 泊2号炉 ピッグテイル型電気ペネトレーション
ポッティング材使用箇所

また、外部リードの絶縁体は有機物であり、熱的、電氣的、環境的要因で経年劣化が進行し、絶縁性能の低下を起こす可能性がある。

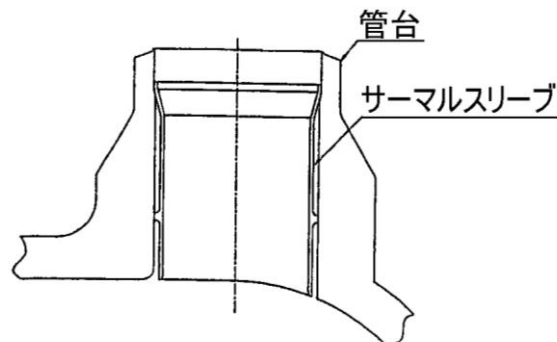
図2.2-1 サーマルスリーブ概念図

1981年7月、大飯2号炉の2点溶接タイプのサーマルスリーブで流体振動による高サイクル疲労割れが発生しているが、泊2号炉のサーマルスリーブはすべて全周溶接タイプ（図2.2-1）であり、2点溶接タイプに比べて発生応力が十分小さいことから、高経年化対策上着目すべき経年劣化事象ではない。

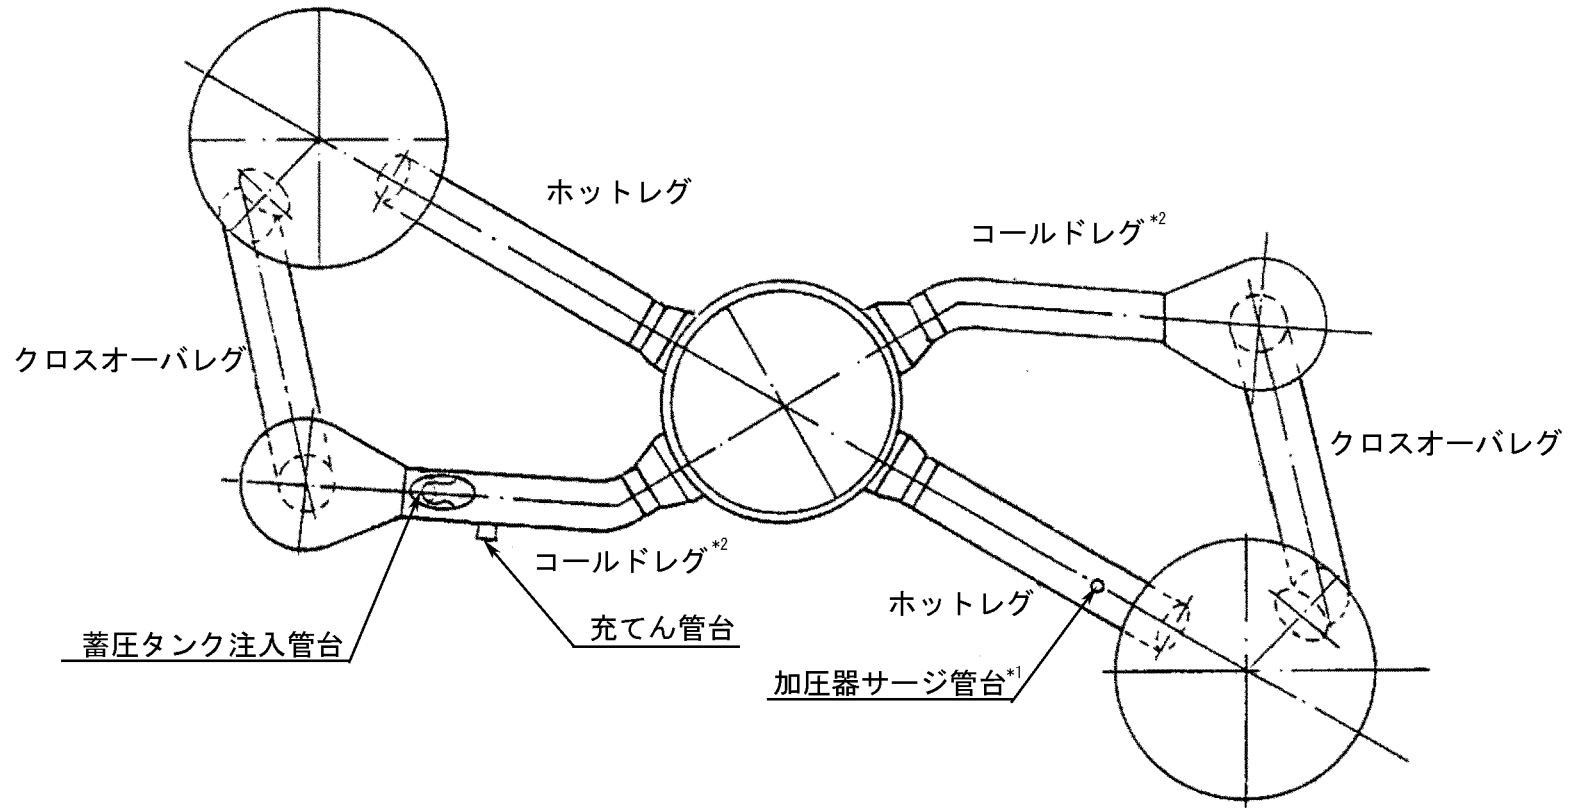
評価対象部位 (使用材料)	評価点	疲労累積係数 (許容値：1以下)	
		設計・建設規格 による解析	環境疲労評価手法 による解析
ホットレグ (ステンレス鋼鋳鋼, ステンレス鋼)	図2.3-1	0.001	0.008
クロスオーバーレグ (ステンレス鋼鋳鋼)		0.017	0.150
コールドレグ (ステンレス鋼鋳鋼)		0.017	0.158
加圧器サージ管台 (ステンレス鋼)		0.030	0.126
蓄圧タンク注入管台 (ステンレス鋼)		0.004	0.016
充てん管台 (ステンレス鋼)		0.003	0.017
