伊方発電所における所内電源の一時的喪失について

令和 2 年 3 月
四国電力株式会社

187kVガス絶縁開閉装置

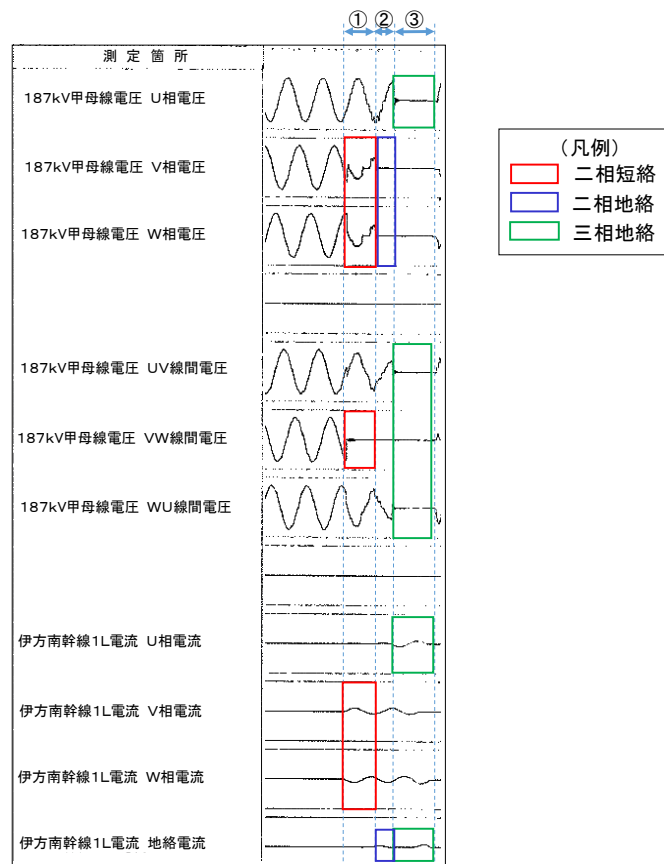
図1 自動オシロ装置の測定結果

事象発生時の自動オシロ装置によって測定された187kV送電線の電圧および電流の波形を確認したところ、V相－W相間の二相短絡（図1の①）から二相地絡（図1の②）を経て三相地絡（図1の③）に至ったものと推定した。事故電流測定結果は表1のとおり。

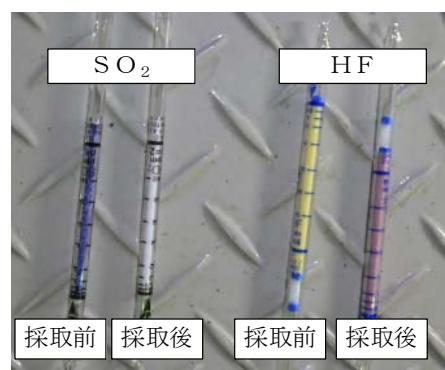
図2 伊方南幹線1号線乙母線断路器ユニットのガス分析結果

図1に示すガス区分ごとにガス分析^{※1}を実施した。その結果、伊方南幹線1号線乙母線断路器ユニットのガス区分(図1の③)にて検知剤の色が変わり、SO₂およびHFガスの存在が確認された(図2)。その他のガス区分では、変色はなかった。これらは、地絡等によって発生するガスであることから、当該ガス区分において、地絡等が発生したものと推定した。

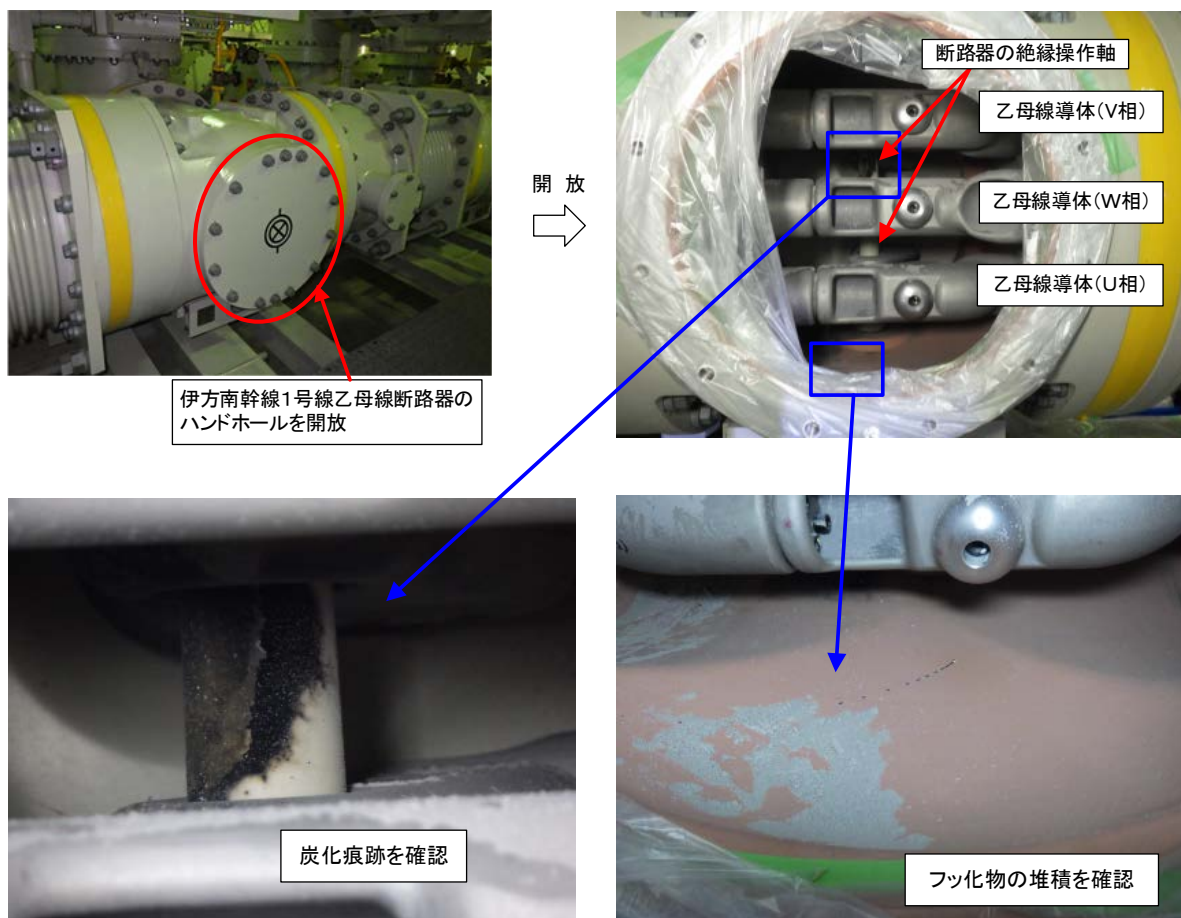
図 1 伊方南幹線 1 号線乙母線断路器ユニットの開放写真

確認した結果、タンク内に分解ガスによるフッ素化合物（白粉）が堆積しており、断路器の V 相－W 相間絶縁操作軸に黒色の炭化痕跡が見られたことから当該箇所では相間短絡が発生したと推定した。V 相－W 相間の短絡については、自動オシロ装置の記録と一致している。また、V 相可動接触子が W 相および U 相と不整合の位置であることを確認した。伊方南幹線 1 号線乙母線断路器ユニットの外観図および内部構造図を図 2 から図 5 に示す。

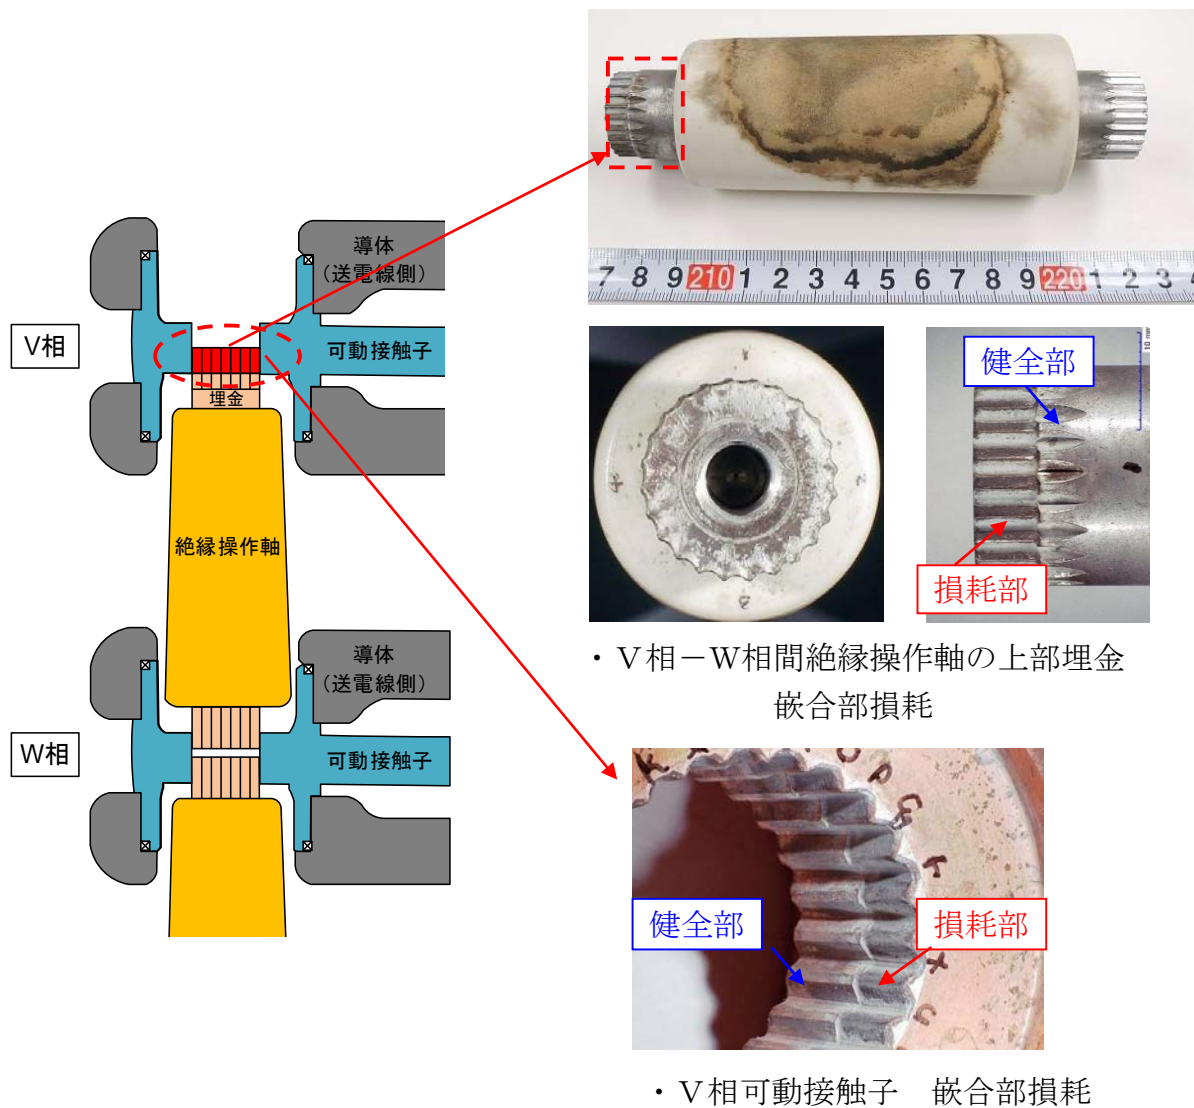
図6 嵌合部の損耗状況

メーカー工場にて当該断路器を分解し内部調査を実施した結果、V相-W相間絶縁操作軸の上部埋金とV相可動接触子の嵌合部に損耗が見られた。

- ・当該断路器（1台）の絶縁操作軸、可動接触子等の損傷（溶損）した部品については、新品に取替える。なお、187kVガス絶縁開閉装置のすべての断路器については、ギャップ放電の発熱による溶融が進展していないことを、内部ガス分析、部分放電診断および内部異物診断により確認した。さらに、構造が異なる3号機のガス絶縁開閉装置（500kV、187kV）の断路器についても、部分放電診断および内部異物診断を行い、異常がないことを確認した。
- ・本事象を踏まえ、同一構造および使用状態が同じ断路器（13台）については、計画的に断路器の内部開放点検を行い異常がないことを確認する。
- ・当該断路器（1台）ならびに同一構造および使用状態が同じ断路器（13台）について、今後も引き続き部分放電診断、内部異物診断を定期的 to 実施し状態監視を強化する。断路器については、恒常的な対策について検討していく。

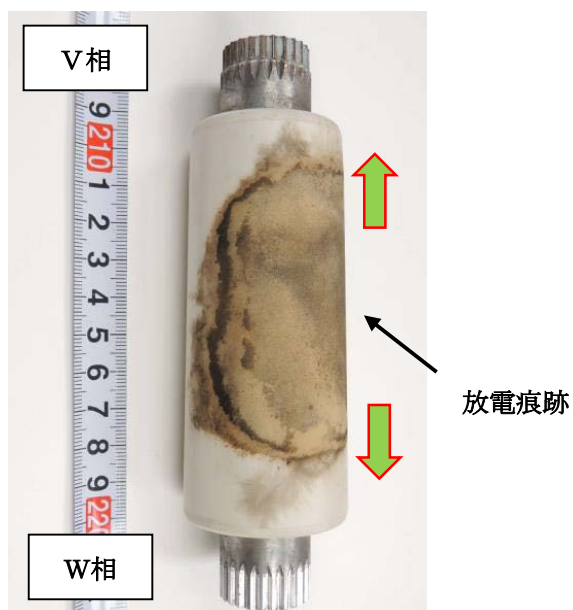
図7 絶縁操作軸放電痕跡

放電痕跡を確認した結果、絶縁操作軸の上下に向かう放電進展が見られることを確認した。(図7、8)

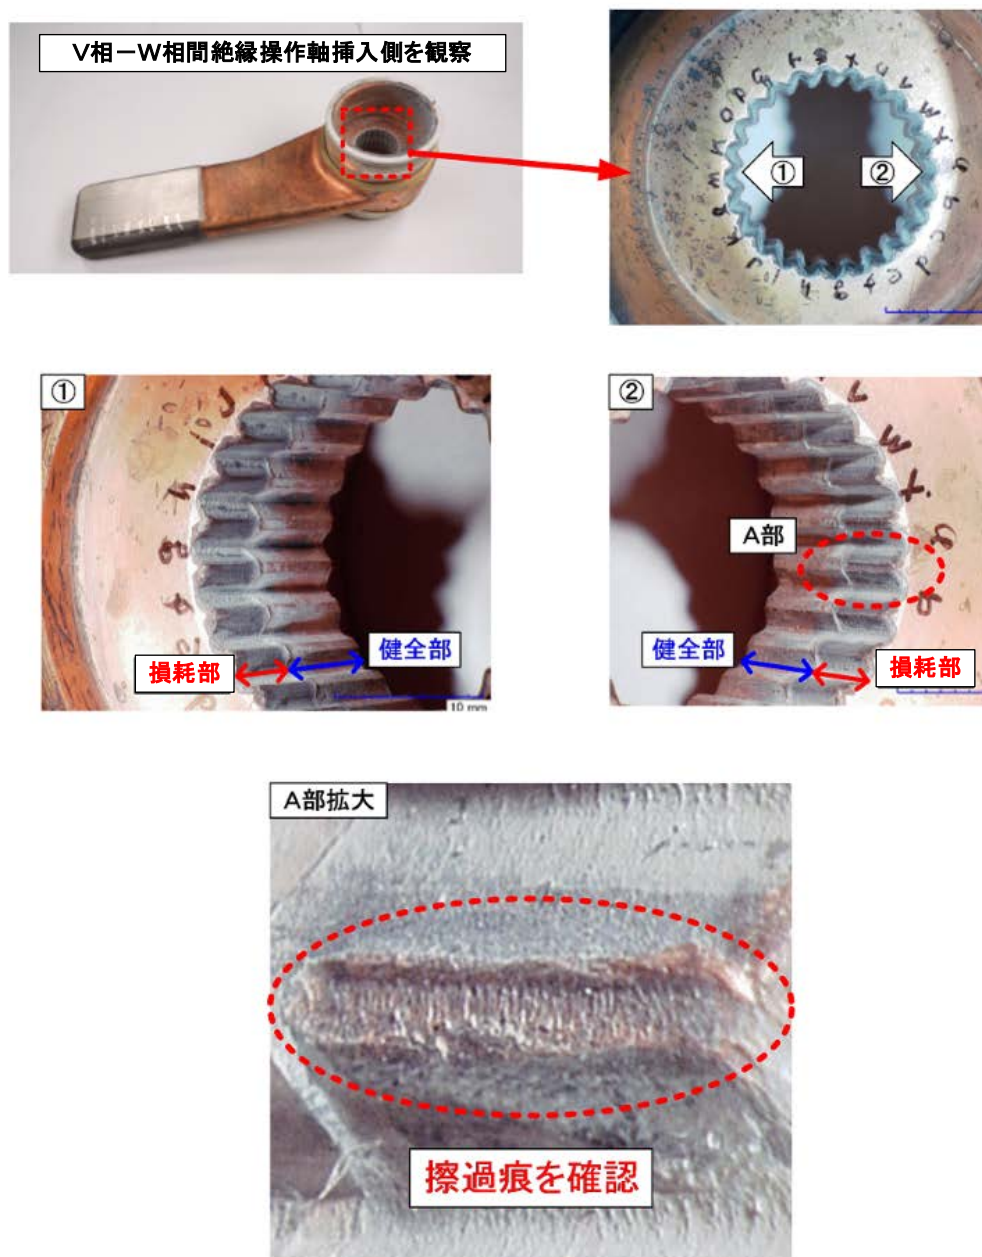
図1 可動接触子の外観確認結果

V相可動接触子の嵌合部（24山）の状態を観察した結果、V相-W相間絶縁操作軸挿入側の全箇所において、山径、谷径ともに健全部より損耗している様相を確認した。また、一部の山について、擦過痕を確認した。

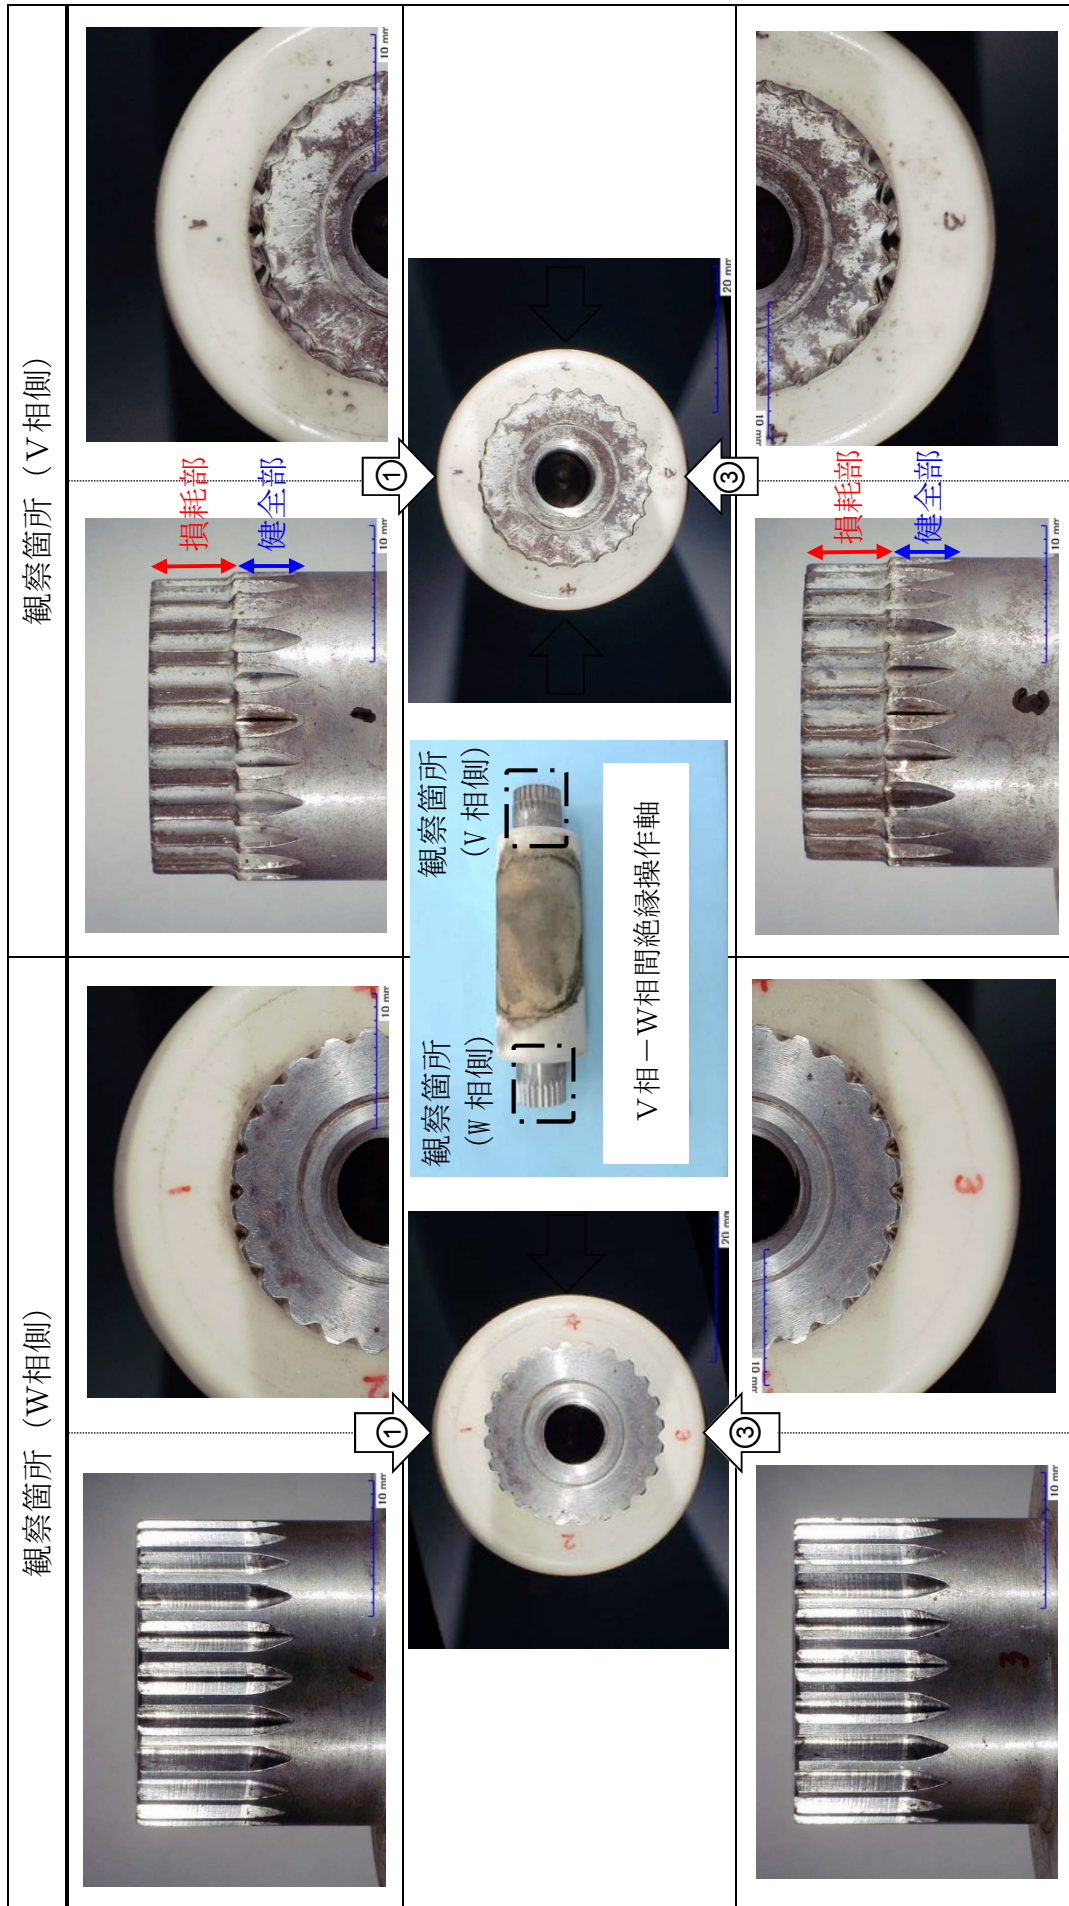
図2 絶縁操作軸埋金の外観確認結果

V相-W相間絶縁操作軸の上部埋金の嵌合部（24山）の状態を観察した結果、全箇所において、山径、谷径とも健全部より損耗している様相を確認した。また、絶縁体材料部には短絡痕跡が見られたが、亀裂等の異常は認められなかった。

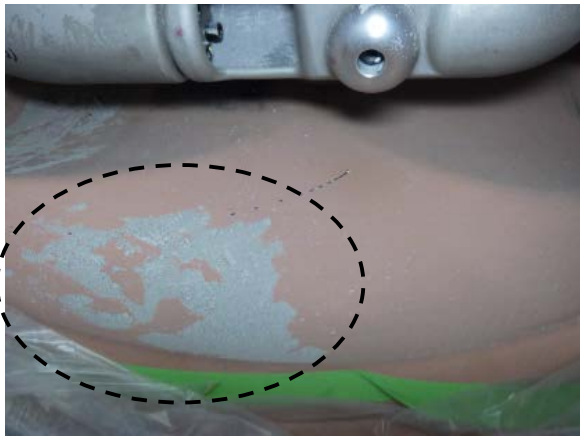
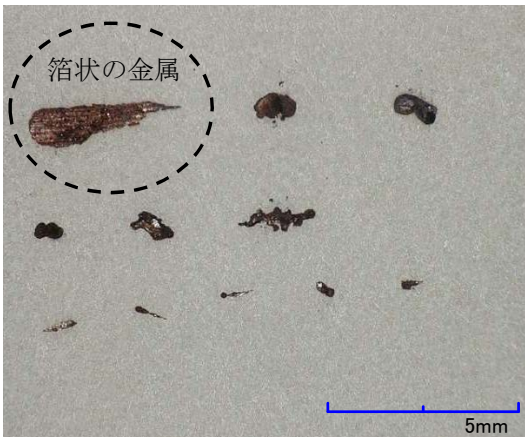
表4 採取物の観察結果

- ・ V相-W相间絶縁操作軸の上部埋金とV相可動接触子の嵌合部に損耗および嵌合部の山頂部付近に、機械的な衝撃で発生する擦過痕を確認した。
- ・ 断路器ユニット内部より採取した異物を確認した結果、放電に伴い発生する熔融金属以外の箔状の金属（最大で約4 mm）を採取した。成分分析した結果、絶縁操作軸の上部埋金（アルミ合金）と可動接触子（銅）の金属成分を検出した。
- ・ 相间短絡が発生したV相-W相间絶縁操作軸の表面汚損分析をした結果、絶縁操作軸の上部埋金（アルミ合金）と可動接触子（銅）の金属成分を検出した。

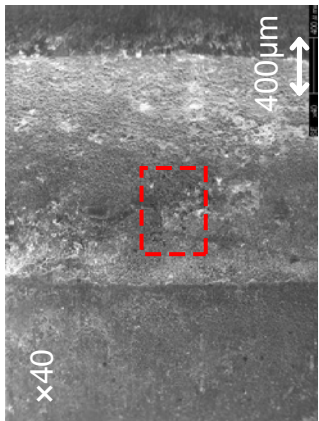
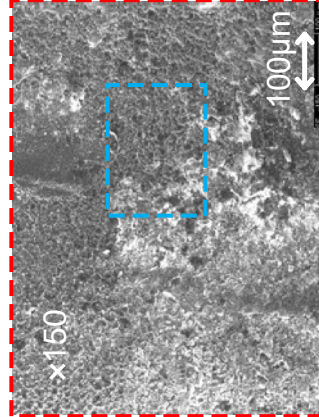
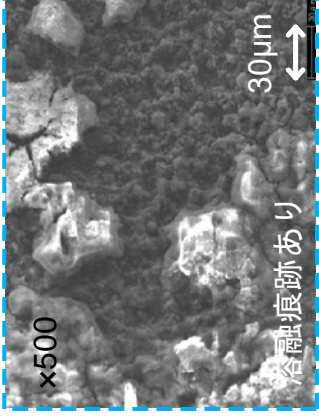
V相-W相間絶縁操作軸の上部埋金とV相可動接触子の嵌合部について、電子顕微鏡（SEM）による表面観察を行ったところ、熱による金属溶融の様相を確認した。

<p>30μm</p> <p>熔融痕跡あり</p>	<p>表面観察点</p>

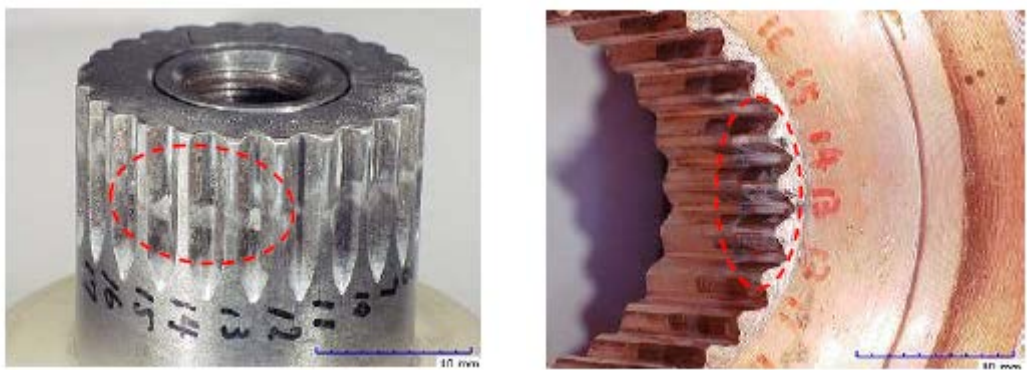
図8 放電試験後 解体品の確認結果

絶縁操作軸の埋金と可動接触子の嵌合部を「i. (iii) 手動による非接触状態継続有無の確認」と同様の方法で非接触状態とした後に、主回路に187 kVを30分間連続的に印加した結果、放電（部分放電）が連続的に発生することを確認した。また、試験後、解体して絶縁操作軸の埋金と可動接触子の嵌合部を確認した結果、一部に白色化（フッ素化合物の付着）した様相を確認した。

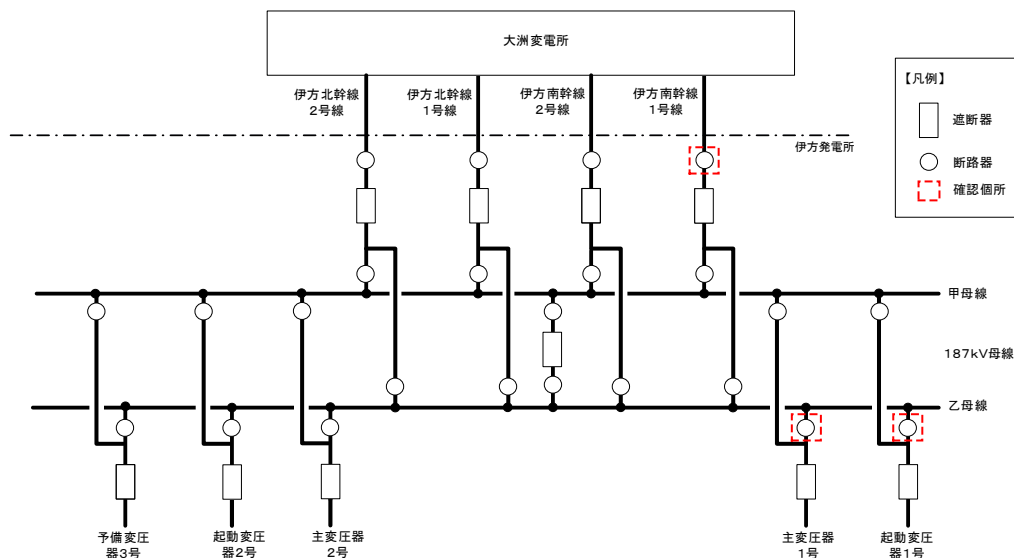
図1 断路器内部確認箇所

- ・外観確認の結果、V相-W相間絶縁操作軸の上部埋金とV相可動接触子の嵌合部に放電痕跡および損耗は認められなかった。また、導体表面やタンク底部等に放電に伴うフッ素化合物やその他異物の存在は認められなかった。
- ・V相-W相間絶縁操作軸の上部埋金とV相可動接触子とは接触状態（テスターで導通を確認）であることを確認した。

V相－W相間絶縁操作軸の上部埋金とV相可動接触子とは接触状態（テスターで導通を確認）であることを確認した。
