# 伊方発電所第3号機 原子炉容器上部炉心構造物 吊り上げ時の制御棒クラスタ引き上がりについて

(概要版)

令和2年3月26日  
四国電力株式会社

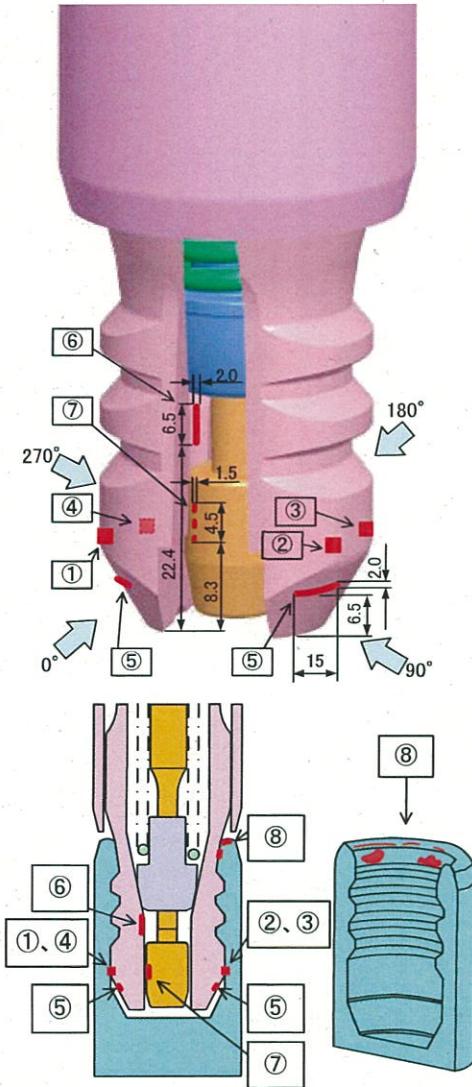
**①～④ 接手外面直線部**

個数: 4  
計測値(mm)  
長さ: 約1.32～2.50  
幅: 約1.16～3.20  
深さ: 約0.04～0.12

- ・ M-4の接手外面直線部に金属光沢を有する接触痕が確認された。金属光沢を有しており、比較対象にならないことから、今回生じた可能性がある。
- ・ 接触痕は、比較対象（M-12）と比べて有意に深かった。
- ・ 接触痕は、スパイダ頭部の内面と4点で取り合う箇所に相当し、通常着座位置とは異なる位置で生じた可能性がある。

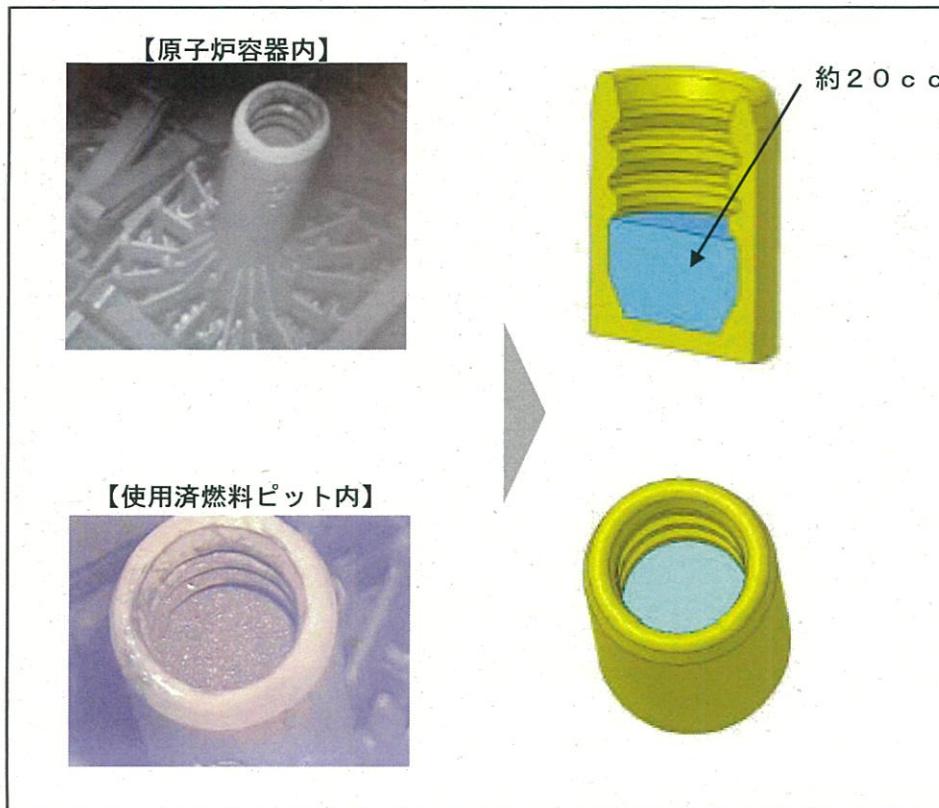
M-4 スパイダ頭部内の堆積物の状況

- 制御棒クラスタのスパイダ頭部内に確認された堆積物の外観確認（水中カメラ）の結果、堆積物はスパイダ頭部の上から3山目より下の領域に堆積しており、20cc程度の量と推定される。
- なお、スパイダ頭部内に堆積物があったとしても、駆動軸接手廻りには隙間があるため、駆動軸がスパイダ頭部内の堆積物を押しのけてスパイダ頭部に挿入される。また、駆動軸と制御棒クラスタの結合作業にあたっては、駆動軸取り外し工具の指示管（インジケータロッド）が完全に下降していることを確認したうえで、重量確認と位置確認により確実に結合していることを確認している。

- 前述の手順の見直しにより、本事象への再発防止は可能であるが、制御棒クラスタのスパイダ頭部内には、プラント運転中などに発生したスラッジが堆積する可能性があることから、定期検査毎に使用済燃料ピット内で制御棒クラスタ（次サイクルで使用するもの）のスパイダ頭部内の状況を確認し、堆積物が確認された場合は除去する。

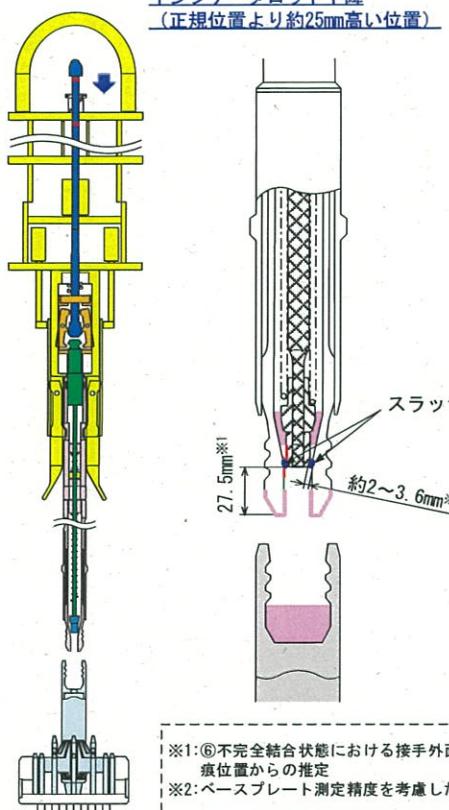
④ 駆動軸接手部拘束 (スラッジによる駆動軸取り外し軸 STACK)	⑤ 駆動軸着座	⑥ 制御棒クラスタと駆動軸が不完全結合 (スラッジ脱落)
概要図

<p>インジケータロッド下降 (正規位置より約25mm高い位置)</p> <p>スラッジ</p> <p>27.5mm※1</p> <p>約2~3.6mm※2</p> <p>※1: ⑥不完全結合状態における接手外面接触痕位置からの推定 ※2: ベースプレート測定精度を考慮した値</p>

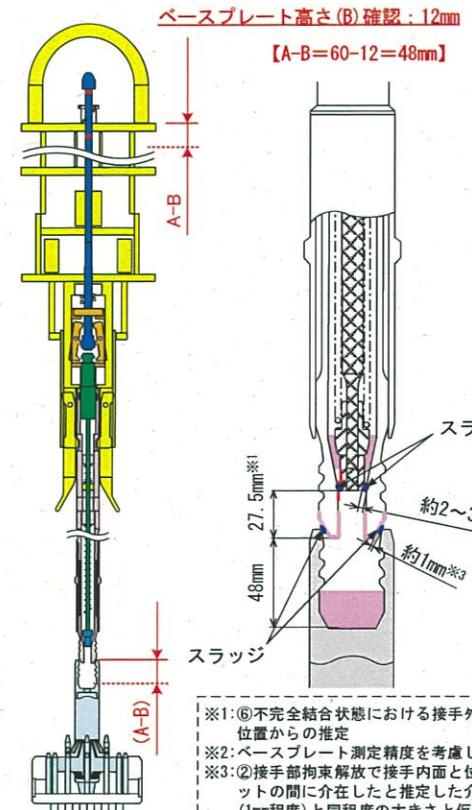
<p>ベースプレート高さ(B)確認: 12mm 【A-B=60-12=48mm】</p> <p>スラッジ</p> <p>27.5mm※1</p> <p>約2~3.6mm※2</p> <p>約1mm※3</p> <p>スラッジ</p> <p>※1: ⑥不完全結合状態における接手外面接触痕位置からの推定 ※2: ベースプレート測定精度を考慮した値 ※3: ②接手部拘束解放で接手内面と位置決めナットの間に介在したと推定した介在物(1mm程度)と同程度の大きさと仮定</p>

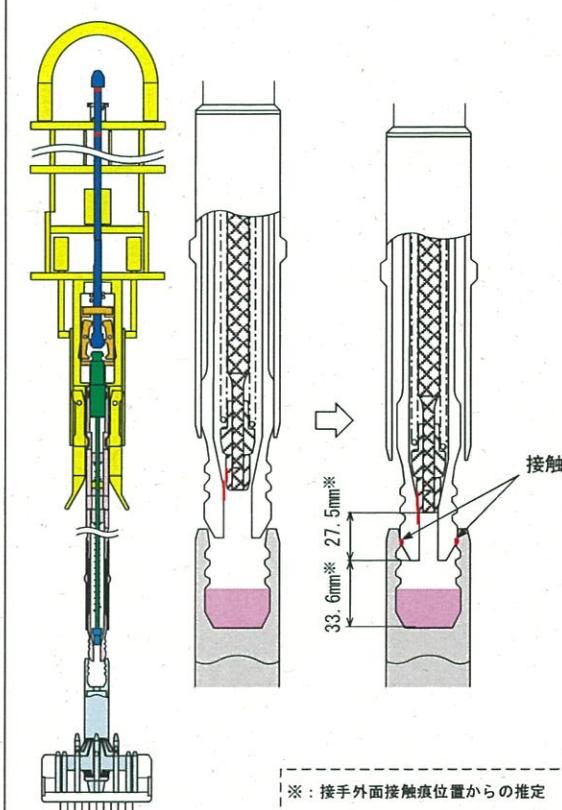
<p>接触痕</p> <p>33.6mm※1 27.5mm※2</p> <p>※ : 接手外面接触痕位置からの推定</p>
観察事実	【工具吊り下ろし前にインジケータロッド下降位置を確認する手順無し】	・駆動軸着座(制御棒クラスタ切離し)状態でのベースプレート高さ12mmを確認 ・ベースプレート高さの差(A-B)が48mmで、管理値内( )mmであることを確認	・接手外面直線部に局所的な接触痕を確認。
推定メカニズム	<ul style="list-style-type: none"> <li>駆動軸取り外し軸下降時、ロックボタン周りのスラッジおよび接手内面テーパー部のスラッジが位置決めナットと接手の間に挟まり、駆動軸取り外し軸が下降途中でSTACK</li> <li>駆動軸取り外し軸が途中でSTACKしたことにより、インジケータロッドの下降位置も正規の位置より高い位置で停止</li> </ul>	<ul style="list-style-type: none"> <li>接手先端のスラッジがスパイダ頭部との間に挟まり、スラッジを介した不安定な支持状態で制御棒クラスタに駆動軸が着座</li> </ul>	<ul style="list-style-type: none"> <li>工具切り離しに伴う振動が駆動軸に伝わることにより、不安定な支持状態であった位置決めナットと接手の間および接手先端とスパイダ頭部の間のスラッジが脱落し、駆動軸がスパイダ頭部に沈み込む</li> <li>スパイダ頭部の1段目と接手外面直線部が接触し、制御棒クラスタと駆動軸が不完全に結合し、接手外面直線部の接触箇所に接触痕が発生</li> </ul>

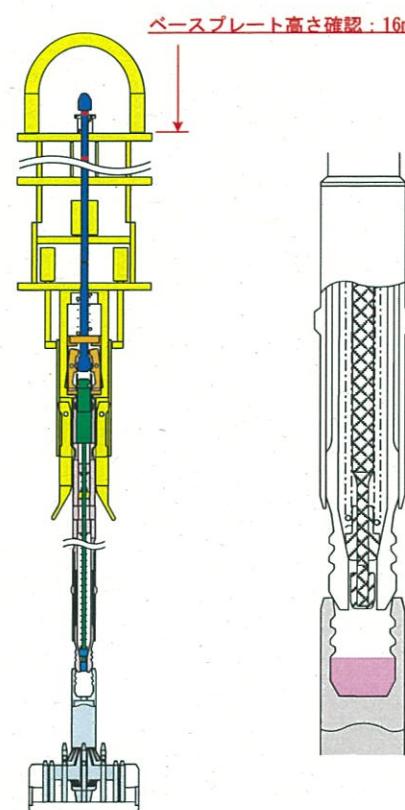
<p>ベースプレート高さ確認 : 16mm</p>

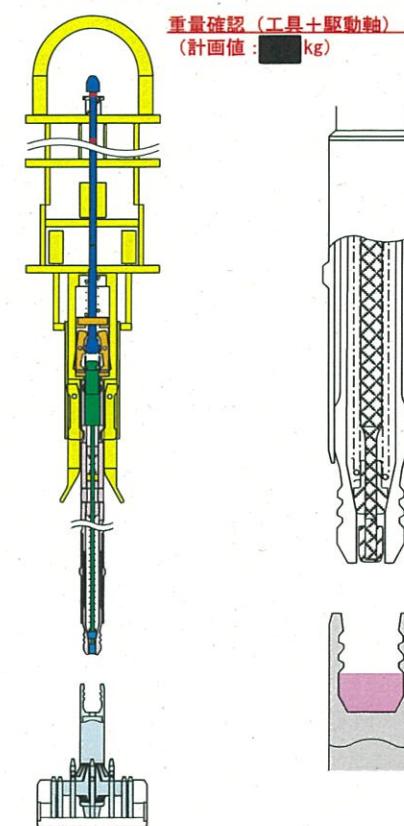
<p>重量確認 (工具+駆動軸) : [redacted] kg (計画値 : [redacted] kg)</p>
観察事実	<ul style="list-style-type: none"> <li>上部炉心構造物吊り上げ時に制御棒クラスタも引き上がっていることを確認</li> </ul>	<ul style="list-style-type: none"> <li>上部炉心構造物吊り込み時、目視確認可能な上部炉心板が原子炉容器フランジ面以下に下降するまでの間は、制御棒クラスタが引き上がっていることを確認</li> <li>上部炉心構造物吊り込み後、駆動軸取り外し工具を吊り下ろした際のベースプレート高さは16mmであることを確認</li> </ul>	<ul style="list-style-type: none"> <li>事象発生後、駆動軸取り外し工具で駆動軸を吊り上げ、重量が工具と駆動軸の合計重量 ([redacted] kg) となっていることを確認（制御棒クラスタは引き上がらず）</li> </ul>
推定メカニズム	<ul style="list-style-type: none"> <li>上部炉心構造物とともに駆動軸が引き上げられる際に、不完全結合している制御棒クラスタも引き上がり</li> </ul>	<ul style="list-style-type: none"> <li>上部炉心構造物吊り込み時の振動や着底時の衝撃等により、制御棒クラスタと駆動軸の不完全結合が解除</li> <li>駆動軸取り外し軸が正規の位置まで下降し、駆動軸がスパイダ頭部に着座</li> </ul>	<ul style="list-style-type: none"> <li>正規の位置で駆動軸がスパイダ頭部に着座した状態から駆動軸を吊り上げたため、制御棒クラスタは引き上がらず</li> </ul>
