伊方発電所第 3 号機
原子炉容器上部炉心構造物吊り上げ時の
制御棒クラスタ引き上がりについて

令和 2 年 3 月
四国電力株式会社

伊方発電所第3号機 原子炉容器上部炉心構造物吊り上げ時の制御棒クラスタ引き上がりについて

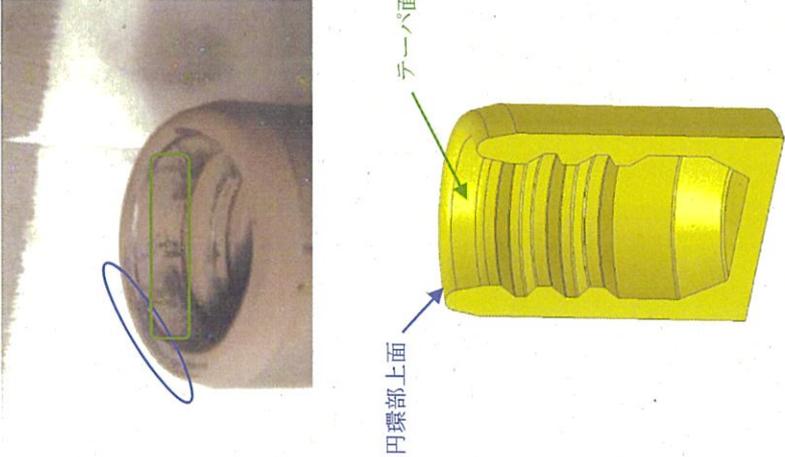
水中カメラを制御棒クラスタのスパイダ頭部に近づけてスパイダ頭部外観の詳細確認を実施した結果、当該制御棒クラスタ（M-4）のスパイダ頭部の円環部上面に接触痕（色調の変化）が確認された。円環部上面の接触痕（色調の変化）はM-12にも同様に確認されたが、M-4のほうが広範囲であった。なお、使用期間が短いJ-7に接触痕（色調の変化）は確認されなかった。

また、M-4のスパイダ頭部の内部テーパ面に接触痕（色調の変化）が確認され、M-12にも同様に確認された。

<p>調査項目</p>	<p>制御棒クラスタ</p>	<p>外観</p>	<p>調査結果</p>	<p>比較対象アトレスの調査結果</p>
<p>スパイダ頭部</p>	<p>【使用済燃料ピット内点検】</p> <ul style="list-style-type: none"> ✓ 水中カメラ（カラー）による詳細確認の結果、スパイダ頭部の円環部上面に接触痕（色調の変化）（青枠）あり ✓ スパイダ頭部の内部テーパ面に接触痕（色調の変化）（緑枠）あり

<p>円環部上面 テーパ面 スパイダ頭部</p>	<p>【使用済燃料ピット内点検】</p> <ul style="list-style-type: none"> ✓ M-12はスパイダ頭部の円環部上面に接触痕（色調の変化）（青枠）あり、M-4に比べて軽微 ✓ M-12のスパイダ頭部の内部テーパ面の接触痕（色調の変化）（緑枠）はM-4と同程度 ✓ 使用期間が短いJ-7は、スパイダ頭部の円環部上面の接触痕（色調の変化）なし

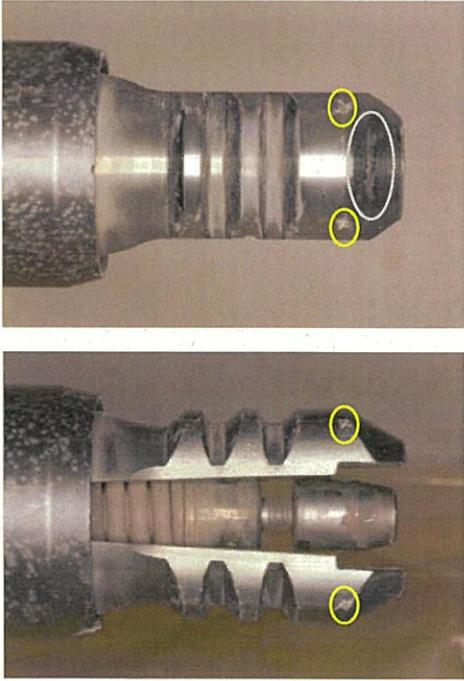
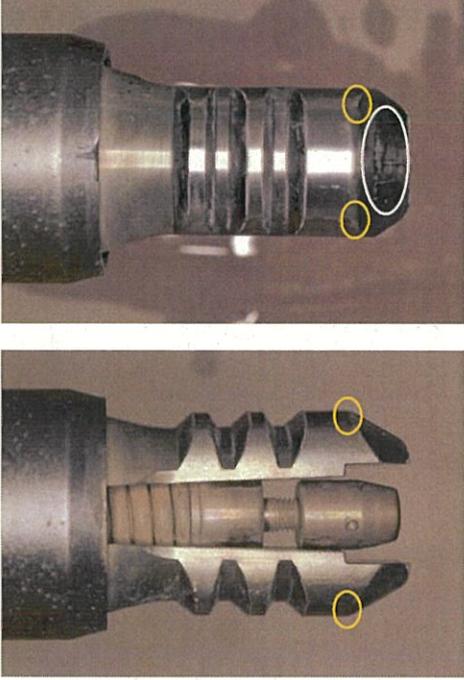
外觀			
接手外面

当該駆動軸 (M-4) および比較のため当該駆動軸以外の駆動軸 (M-12、J-7) について外観確認を実施した結果、当該駆動軸 (M-4) の接手外面の直線部に局所的な金属光沢を有する接触痕を確認した。一方、M-12、J-7の駆動軸でも接触痕は確認されたが、金属光沢は確認されなかった。

このため、当該駆動軸 (M-4) の接手外面に確認された金属光沢を有する接触痕は今回生じた可能性がある。

調査項目	<p>M-4 の調査結果</p> <ul style="list-style-type: none"> ✓ 外面の直線部に局所的な接触痕あり（4か所、金属光沢の強い接触痕）…黄色杵 ✓ 接手先端テーパ部に周方向の接触痕あり（金属光沢なし）…灰色杵 	<p>比較対象アトレスの調査結果</p> <ul style="list-style-type: none"> ✓ 外面の直線部に局所的な接触痕あり（金属光沢のない軽微な接触痕）…橙色杵 ✓ 接手先端テーパ部に周方向の接触痕あり（金属光沢なし）…灰色杵 	<ul style="list-style-type: none"> • 金属光沢を有するM-4接触痕（黄色杵）は今回生じた可能性がある • 比較対象でも同様の箇所に接触痕（橙色杵）が確認されたが金属光沢はなかった • テーパー部の周方向接触痕（灰色杵）は切り離し操作後の駆動軸仮置きでスパイダヘッドの内面テーパ部と取り合う箇所に相当し、金属光沢はなかった
駆動軸

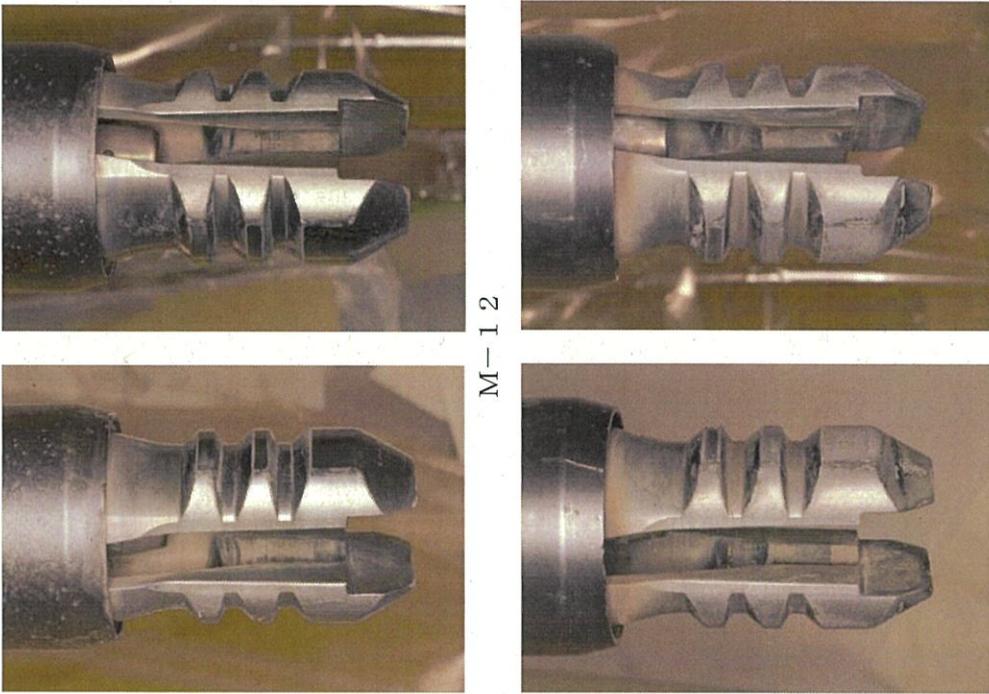
接手内面直線部は位置決めナットおよびロックボタンが摺動する部位であるが、比較対象であるM-12、J-7には有意な接触痕はないことから、当該駆動軸 (M-4) の接手内面に確認された金属光沢を有する接触痕は今回生じた可能性がある。

調査項目	M-4の調査結果	比較対象アドレスの調査結果		
	駆動軸	<p>✓ 接手内面直線部に接痕あり（金属光沢、線状…緑枠）</p>

<p>✓ 接手内面直線部に金属光沢を有する接痕なし</p>

<p>M-1 2</p> <p>J-7</p>	<p>金属光沢を有するM-4接痕（緑枠）は今回生じた可能性がある</p> <ul style="list-style-type: none"> 内面直線部は位置決めナット/ロックボタンの摺動する部位であるが、比較対象には有意な接痕なし。したがって、M-4接痕は今回生じた可能性がある M-4位置決めナット直線部に線状の接痕（青枠）が確認された

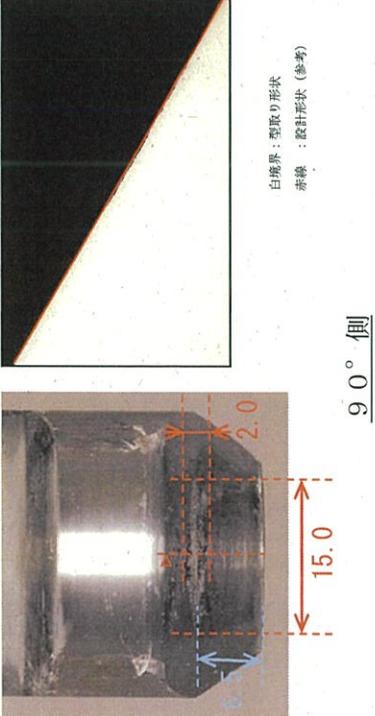
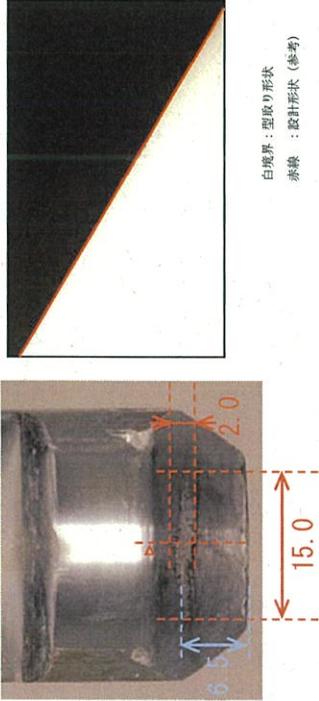
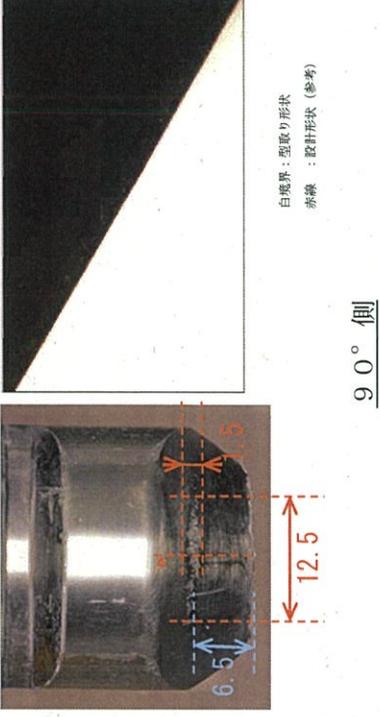
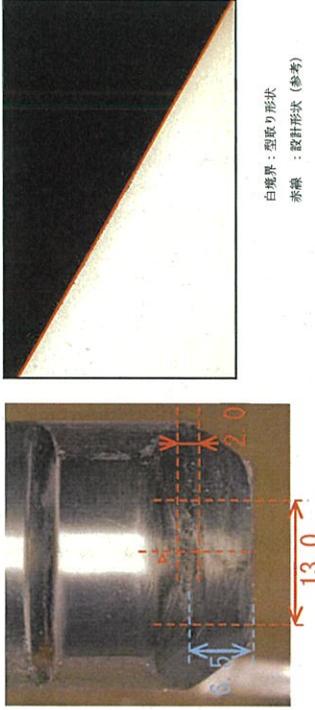
調査項目	M-4 の調査結果	比較対象アドレスの調査結果 (M-1 2)								
<p>駆動軸</p> <p>接手部の型取り</p>	<p>✓ M-4 の外面テーパ部接触痕深さは測定下限値である 0.02 mm 以下程度</p>

<p>白地界：型取り形状 赤線：設計形状 (参考)</p> <p>270° 側</p> <table border="1" data-bbox="1165 1227 1324 1937"> <thead> <tr> <th>部位</th> <th>計測値 (mm)</th> </tr> </thead> <tbody> <tr> <td>外面テーパ部の 周方向接触痕</td> <td>長さ：約 2.0 幅：約 15.0 深さ：測定下限値以下 (0.02mm 以下)</td> </tr> </tbody> </table>	部位	計測値 (mm)	外面テーパ部の 周方向接触痕	長さ：約 2.0 幅：約 15.0 深さ：測定下限値以下 (0.02mm 以下)	<p>✓ 比較対象アドレスの外面テーパ部接触痕深さは測定下限値である 0.02 mm 以下程度</p>

<p>白地界：型取り形状 赤線：設計形状 (参考)</p> <p>270° 側</p> <table border="1" data-bbox="1165 465 1324 1176"> <thead> <tr> <th>部位</th> <th>計測値 (mm)</th> </tr> </thead> <tbody> <tr> <td>外面テーパ部の 周方向接触痕</td> <td>長さ：約 1.5～約 2.0 幅：約 12.5～約 13.0 深さ：測定下限値以下 (0.02mm 以下)</td> </tr> </tbody> </table> <p>・外面テーパ部周方向接触痕は M-4 接手外面の局所的な接触痕に比べ軽微</p> <p>・M-4 と M-1 2 の接触痕に有意な差なし</p>	部位	計測値 (mm)	外面テーパ部の 周方向接触痕	長さ：約 1.5～約 2.0 幅：約 12.5～約 13.0 深さ：測定下限値以下 (0.02mm 以下)

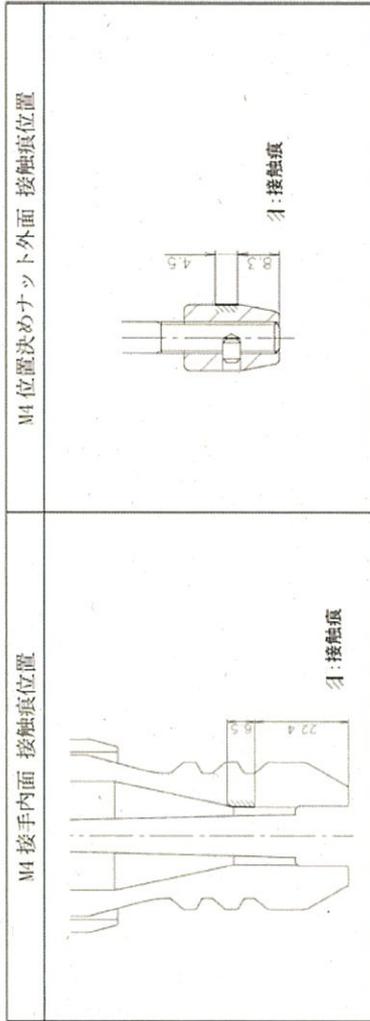
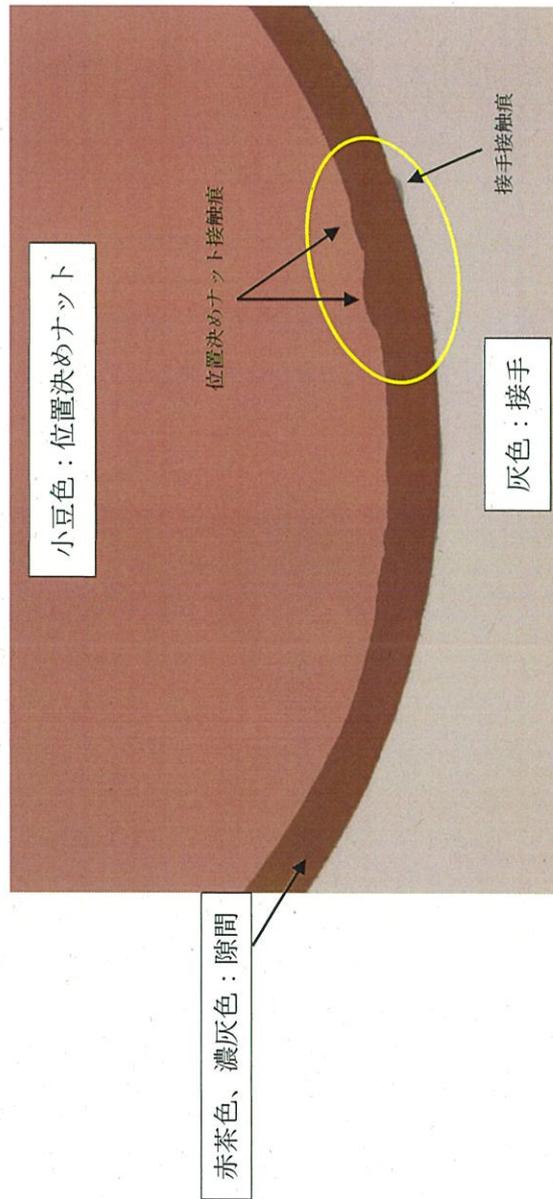
接手内面および位置決めナット接触痕の型取り重ね合わせ結果

接手内面および位置決めナットの型取りを実施した結果、M-4に見られた接手内面直線部の接触痕と位置決めナットの接触痕は共に線状であり、両者が取り合う箇所であることから、位置決めナットの上下降時に生じた可能性がある。

また、型取り観察結果より、接触痕発生には介在物が関与しており、接触痕の大きさから、1mm程度の大きさの介在物が存在した可能性がある。

✓ 接手内面と位置決めナットの接触痕は、共に線状であり、方向も一致している。

- 位置決めナットの直線部と接手の内面の直線部が接触する位置であり、位置決めナットの上下降時に生じた可能性はある
- 幾何学的に接触痕発生には介在物が関与した可能性が高く、接触痕の大きさは約1mm程度のもので存在している可能性がある

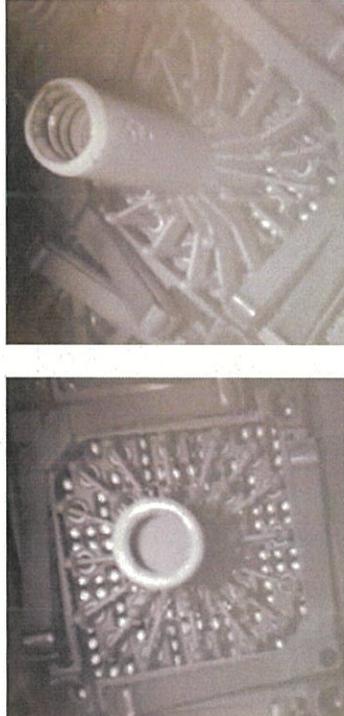
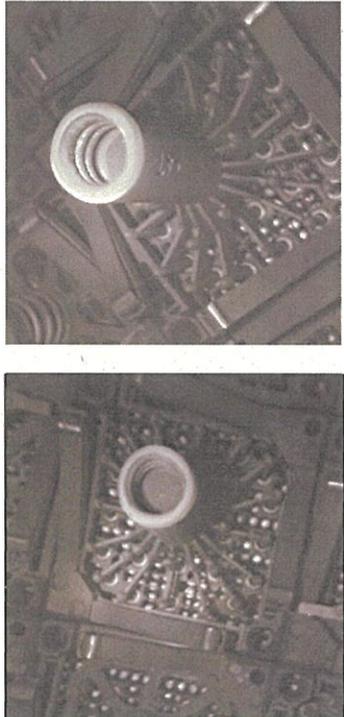
調査項目	M-4の調査結果	比較対象アドレスの調査結果	
制御棒クラスタ	【原子炉容器内点検】 ✓ 水中カメラ（白黒）により、スパイダ頭部を確認したところろスパイダ内部に堆積物あり	【原子炉容器内点検】 ✓ 同左	スパイダ頭部に堆積物が確認された ・ M-4、M-12、J-7の堆積物量はスパイダ頭部内底部の円形の機械加工模様が見えないう程度 ・ M-4の堆積物はスパイダ頭部内の上から三山目よりも下の領域に堆積
堆積物

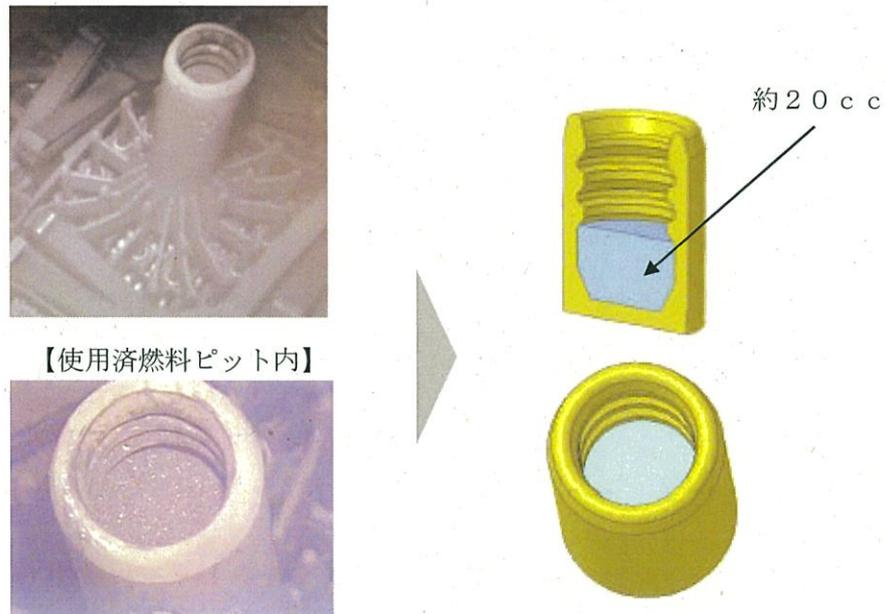
図-4 スパイダ頭部内の堆積物の状況

原子炉格納容器内で撮影された写真より、M-4の堆積物は制御棒クラスタのスパイダ頭部の上から三山目より下の領域に堆積しており、スパイダ頭部の三山目より下の容積である約20cc相当の堆積物があったと推定される。(図-4)

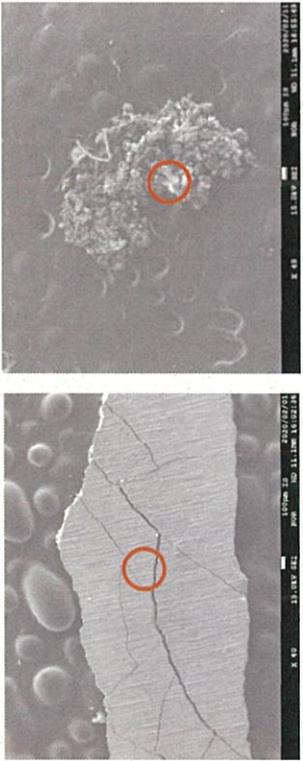
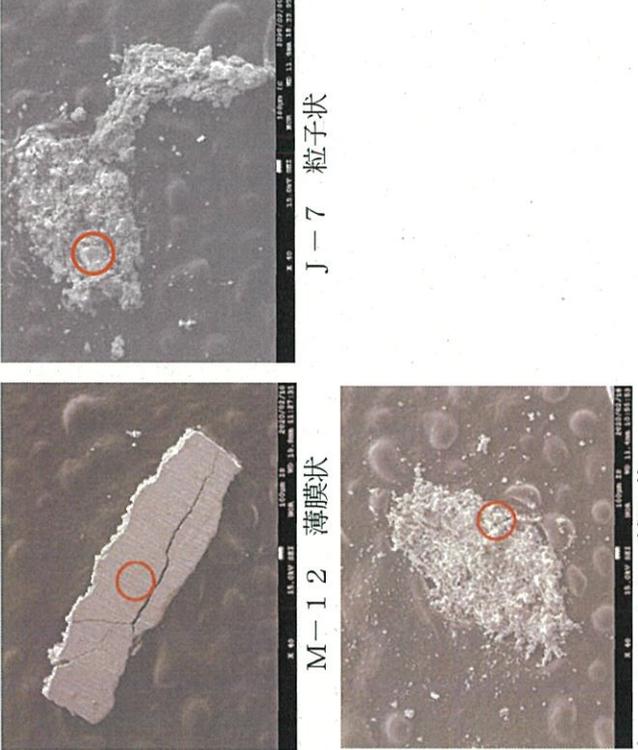
<p>M-1 2 薄膜状</p> <p>M-1 2 粒子状</p> <p>J-7 粒子状</p>	<ul style="list-style-type: none"> ・ 薄膜状の堆積物には、ひび割れが認められることから脆いと推定される ・ なお、ひび割れは回収および分析の過程で付いた可能性もある ・ 粒子状の堆積物は数十～数百μmの粒子が集まって形成されている 																																																																																				
組成分析・X線回折	<p style="text-align: center;">組成分析 (単位: atom%)</p>

堆積物のSEM画像を確認した結果、M-4とM-12で回収された薄膜状の堆積物は一体構造であるがひび割れが認められることから脆い物質と推定される。一方、M-4、M-12、J-7で回収された粒子状の堆積物は数十～数百 μm の粒子が集まって形成されていることが確認された。また、EPMAによる組成分析およびX線回折による形態分析を実施した結果、薄膜状の堆積物はマグネタイト(Fe_3O_4)であった。粒子状の堆積物も同様にマグネタイト(Fe_3O_4)であった。

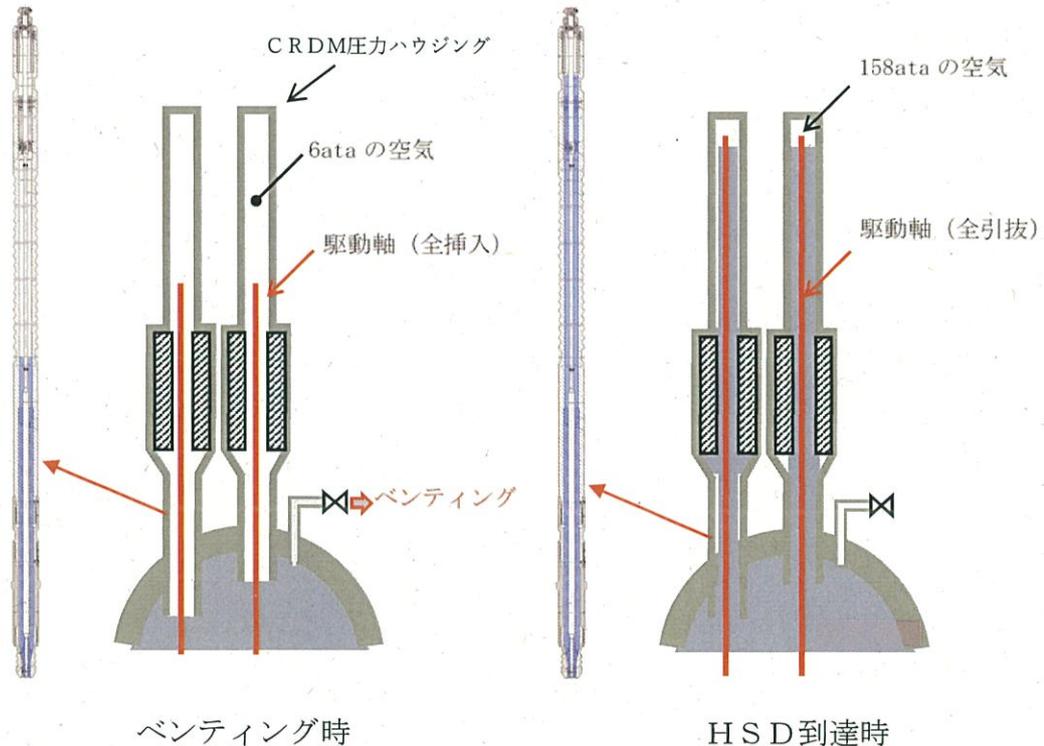
図-6 プラント起動初期のCRDM圧力ハウジング内部の環境

ケース①のマグネタイト生成には2つの可能性が考えられる。1つは「プラント起動初期段階の高溶存酸素環境における生成」である。原子炉容器上蓋上の制御棒クラスタ駆動装置（CRDM）圧力ハウジングは、その構造上、1次冷却系統水張時に空気が残留する。そのため、プラント起動初期段階のCRDM圧力ハウジング内には加圧された空気が残留し、CRDM圧力ハウジング内部は溶存酸素が有意に高くなる期間が存在する（図-6参照）。

プラント起動初期の駆動軸は全引抜状態にあり（制御バンクDは除く）、この際、駆動軸内側は全長にわたり高溶存酸素・高温環境に置かれ、SUS410製駆動軸内表面では鉄酸化物が生成する。運転時間の経過に伴って、生成した鉄酸化物はマグネタイトに変態するため、駆動軸内面のマグネタイト生成量にはプラント起動段階の高溶存酸素環境における鉄酸化物量が関与する。

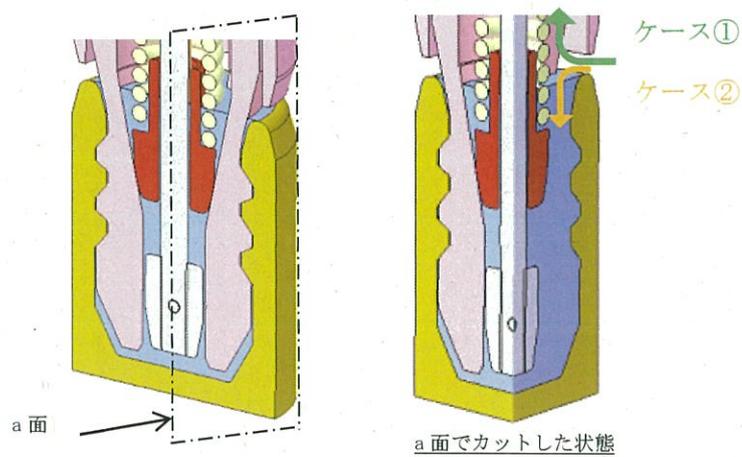
図-7 スパイダ頭部内への侵入経路

ケース②は駆動軸外部で生成したマグネタイトが図-7の黄色の経路（駆動軸の保護筒下端と制御棒クラスタのスパイダ頭部の隙間）を経てスパイダ頭部と駆動軸接手の隙間部に侵入し堆積することになる。粒子状のスラッジの一部がこれに該当すると考えられる。

駆動軸の保護筒下端と制御棒クラスタのスパイダ頭部の隙間は数mm程度と狭いことから、今回、スパイダ頭部内で確認された堆積物は、ケース①の駆動軸内表面で生成したマグネタイトが剥離、落下、堆積したもののほうが比較的多いと推定される。

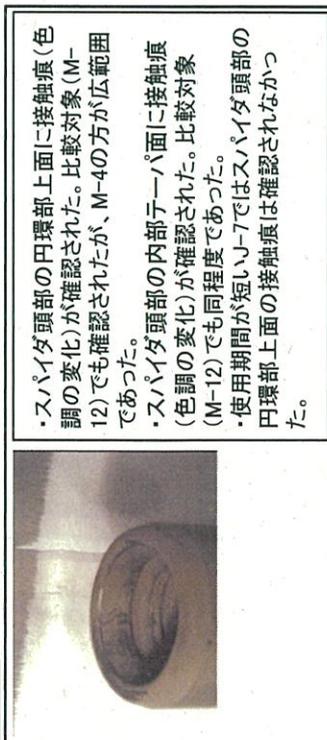
⑧ 制御棒クラスタのスライダ頭部

・スライダ頭部の円環部上面に接触痕(色調の変化)が確認された。比較対象(M-12)でも確認されたが、M-4の方が広範囲であった。
・スライダ頭部の内部テーパー面に接触痕(色調の変化)が確認された。比較対象(M-12)でも同程度であった。
・使用期間が短いJ-7ではスライダ頭部の円環部上面の接触痕は確認されなかった。

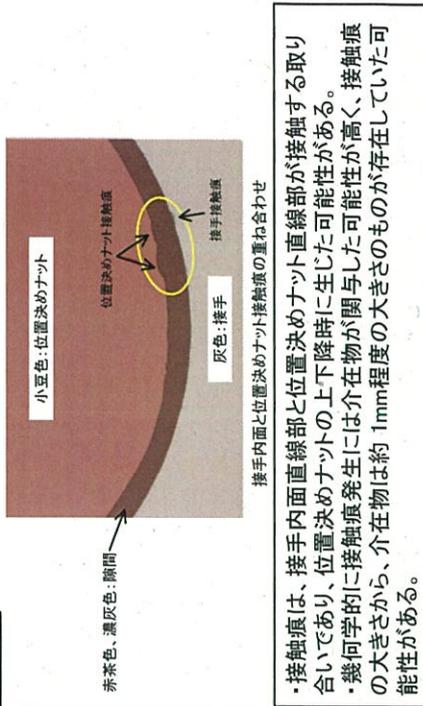
⑥、⑦ 接手内面と位置決めナットの重ね合わせ

・接触痕は、接手内面直線部と位置決めナット直線部が接触する取り合いであり、位置決めナットの上下降時に生じた可能性がある。
・幾何学的に接触痕発生には介在物が関与した可能性が高く、接触痕の大ききから、介在物は約1mm程度の大きさのものが存在していた可能性がある。
