伊方発電所第 3 号機
燃料集合体点検時の落下信号発信について

令和 2 年 3 月
四国電力株式会社

3号機 燃料集合体

3号機 第15回定期検査中

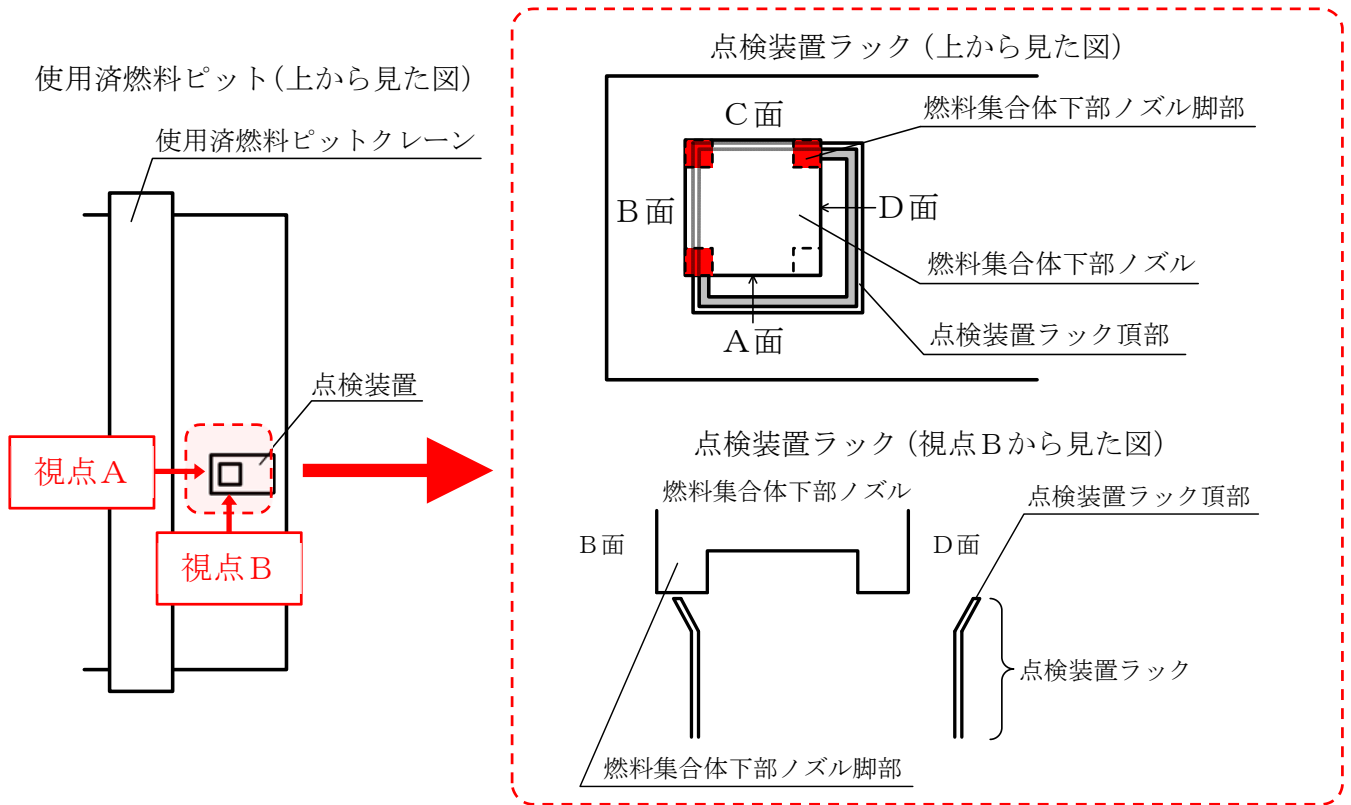
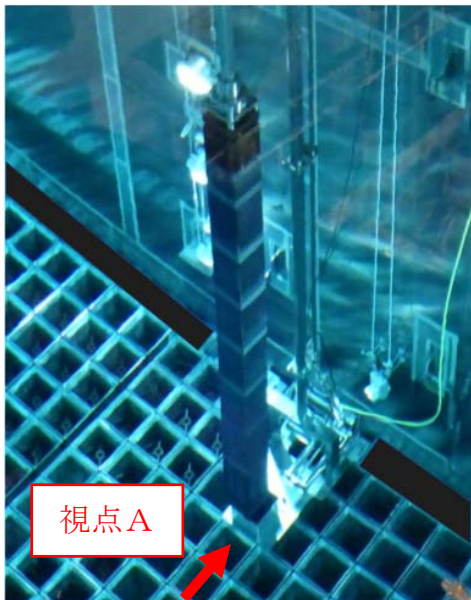
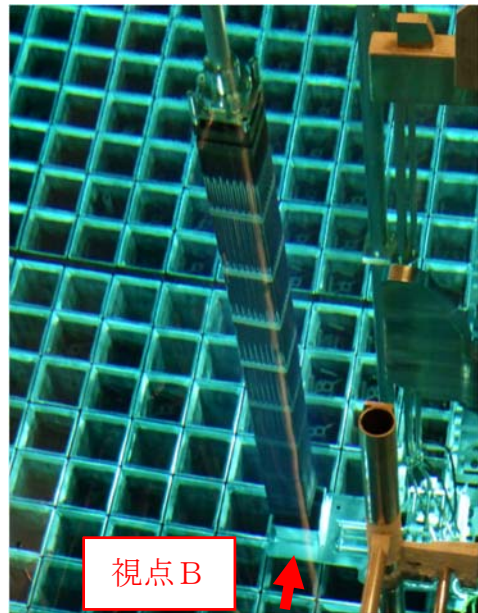
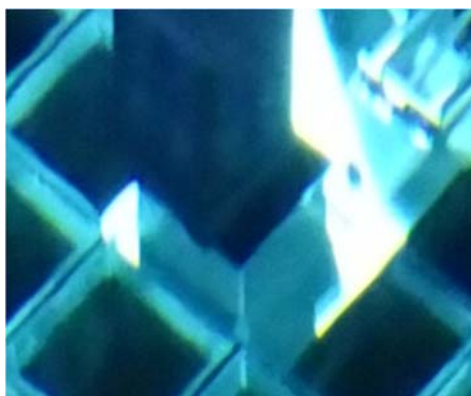
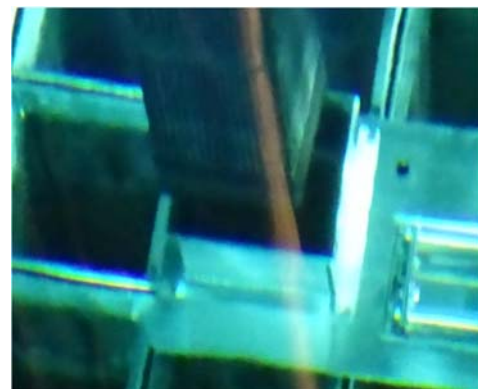
点検装置ラックへの燃料集合体の乗り上げ状況

点検装置ラックへの当該燃料集合体の乗り上げ状況を確認した結果、燃料集合体の下部ノズルにある4箇所の脚部のうち、3箇所の脚部が点検装置ラック頂部に乗り上げた状態であった。

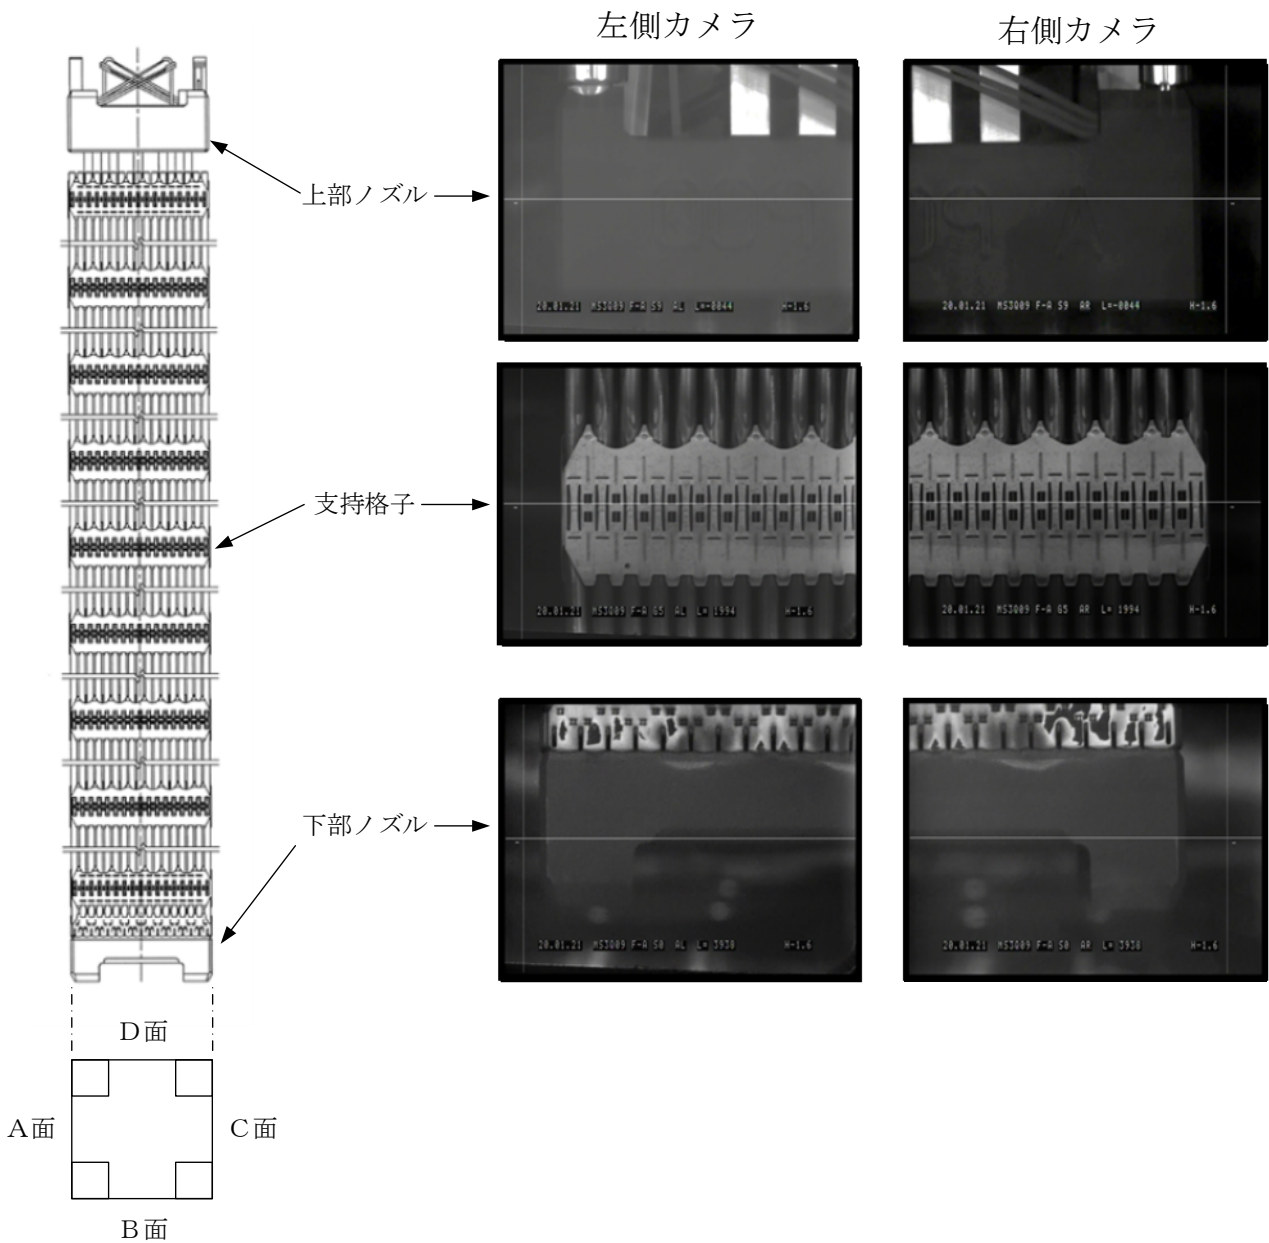
A面

当該燃料集合体の側面および底面について、水中テレビカメラにて外観確認を実施した結果、有意な傷、変形等がないことを確認した。

確認結果：当該燃料集合体が点検装置ラックに乗り上げた際に作用した荷重に対する影響を確認するため、A面からD面までの側面および下部ノズル底面の外観確認を実施した結果、有意な傷、変形等がないことを確認した。

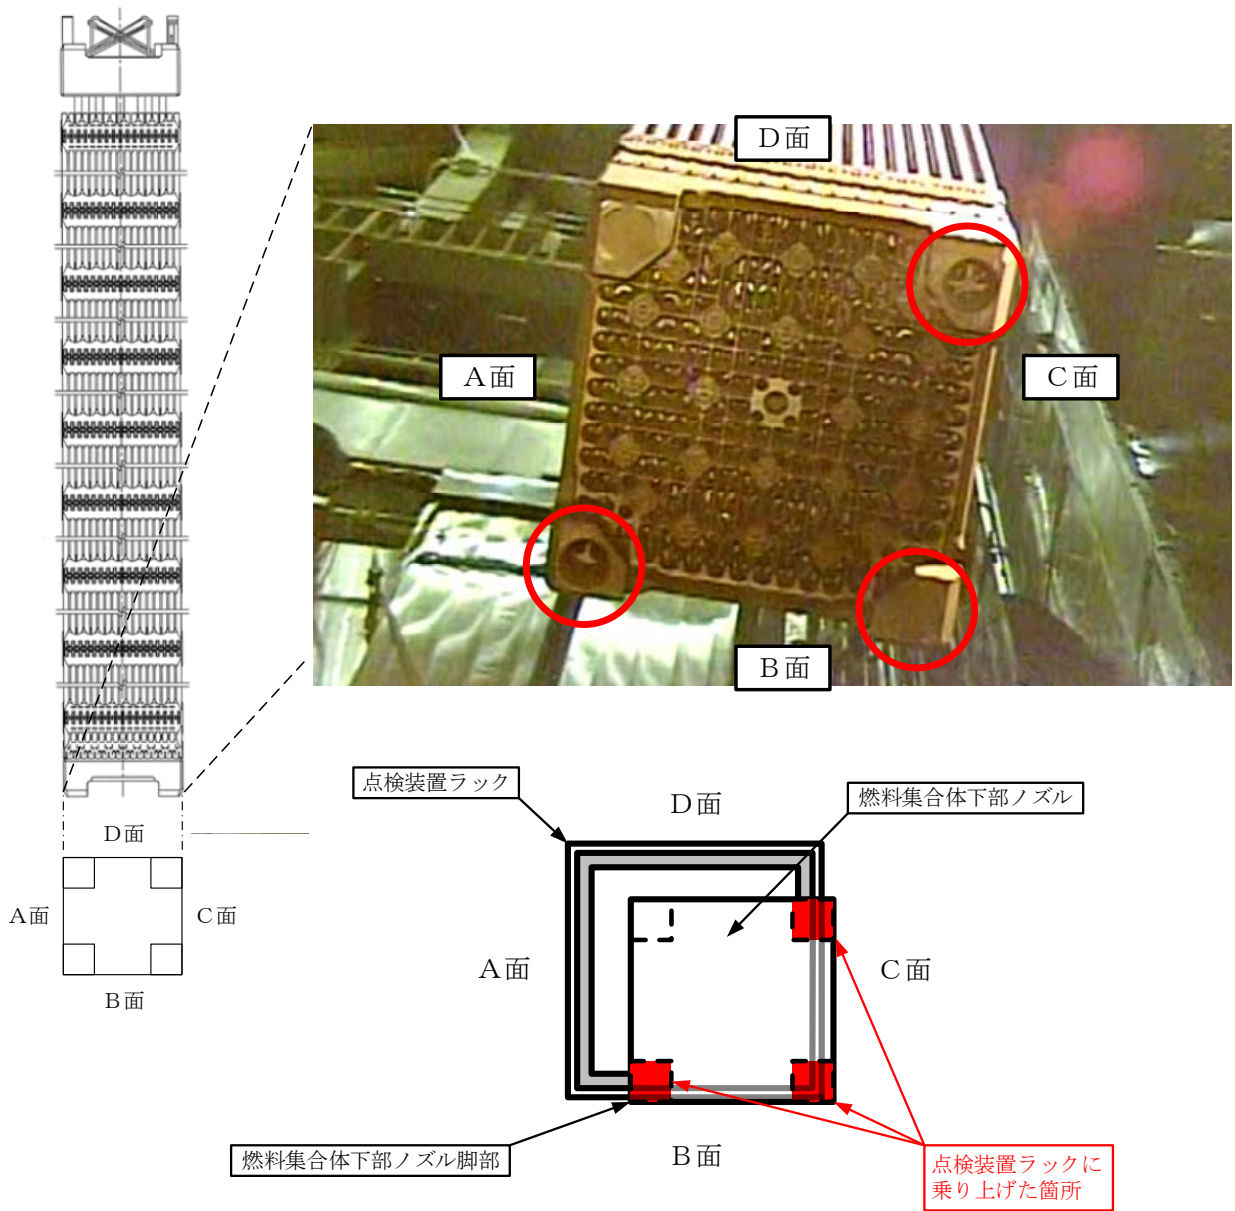
(2) 底面 : 水中テレビカメラを用いて燃料集合体の下部ノズル底面を確認

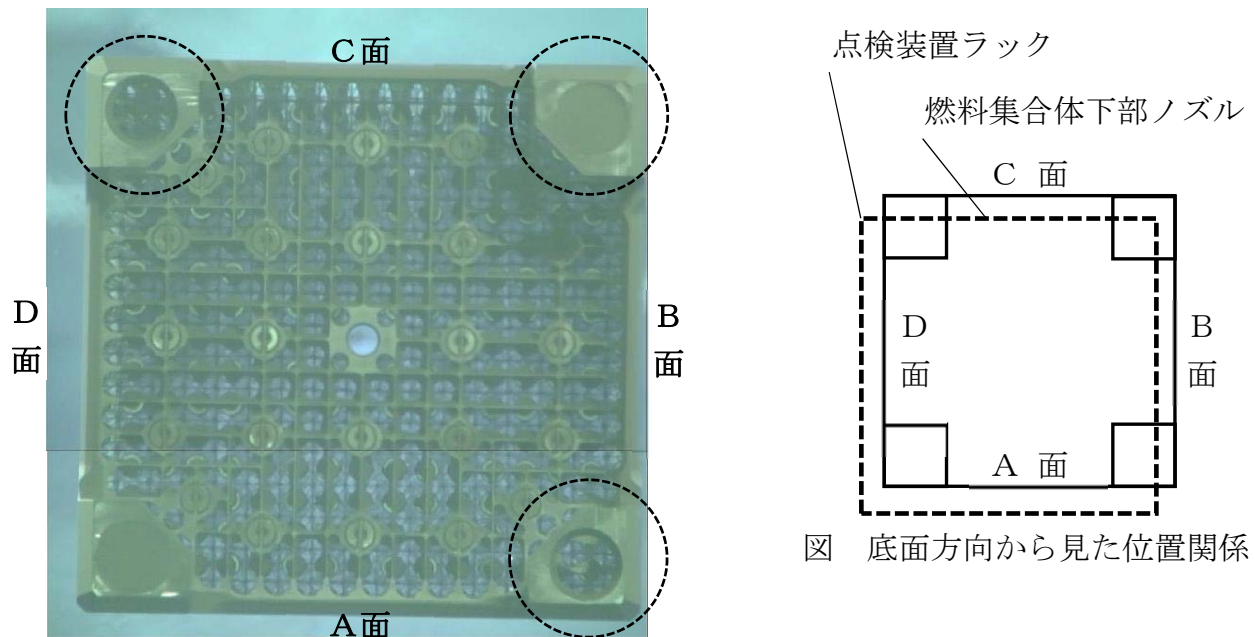
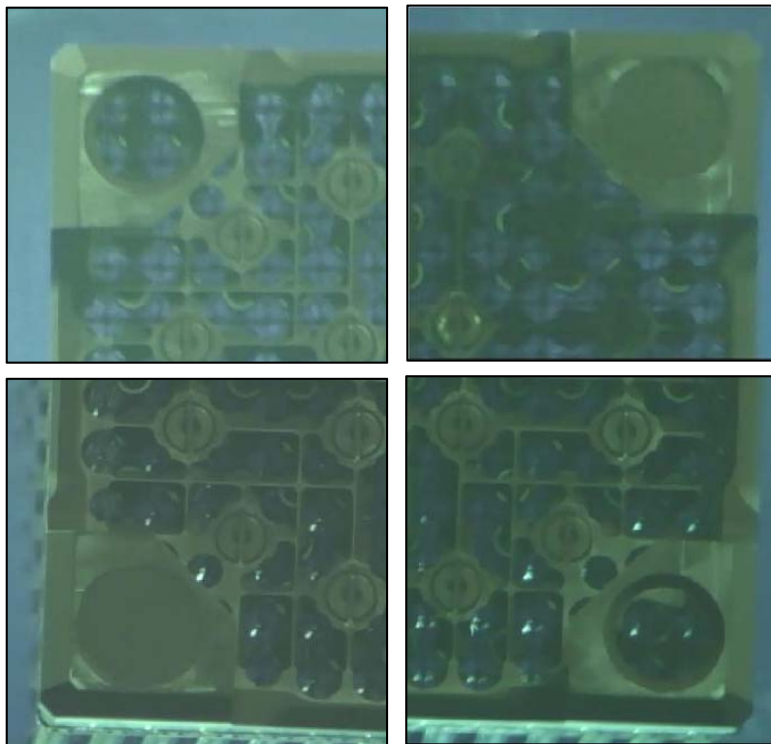
当該燃料集合体 (MS 3 Q 0 9) 底面確認結果

拡大 ↓ ○: 点検装置ラックに乗り上げた脚部

当該燃料集合体の下部ノズル底面について、より詳細に燃料集合体下部ノズルが観察可能な水中テレビカメラにて外観確認を実施した結果、点検装置ラックに乗り上げた下部ノズルの3つの脚部（C面またはB面側に位置する下部ノズル脚部）に通常の燃料取扱時に付くと思われる擦り跡が確認された。

また、下部ノズル底面の全体にわたり、有意な傷や変形がないことを確認した。

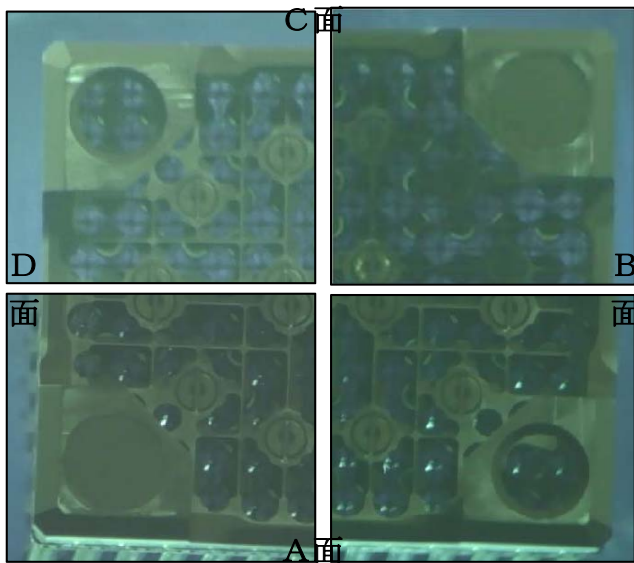
MS 3 Q 0 9 (当該燃料集合体)

比較として同設計の燃料集合体2体の下部ノズル底面についても詳細確認を実施した結果、2体ともに下部ノズルの脚部に同程度の擦り跡が確認された。このことから、当該燃料集合体の下部ノズルの脚に確認された擦り跡が点検装置ラックに乗り上げた際に付いたものかどうかは判断できないが、通常の燃料取扱時に付く擦り跡と同程度のものではあった。

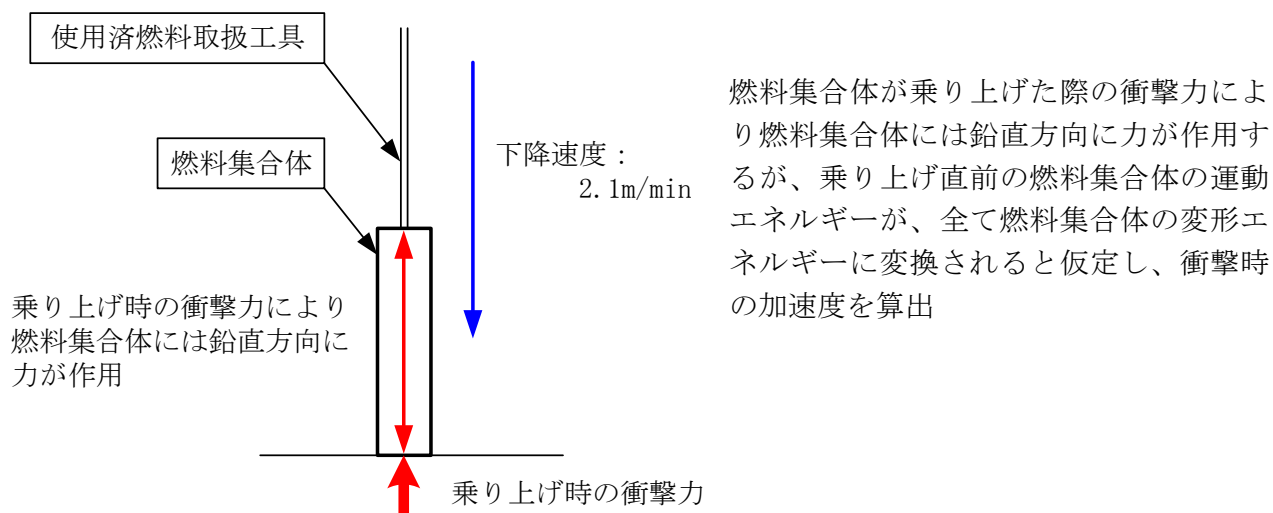
評価の結果、燃料集合体乗り上げ時に作用した加速度は約 1.3G（重力加速度の 1.3 倍）となった。これは、燃料集合体を静置している時に作用している加速度（1.0G）の約 1.3 倍に相当する。

点検装置ラックへの乗り上げ時に作用した加速度 1.3G により、燃料集合体に作用した荷重は、燃料集合体および使用済燃料取扱工具の水中重量（約 842kg）を用いて約 1,100kg となる。

燃料集合体は、輸送及び取扱時の荷重に対して著しい変形を生じることなく健全性に問題ないように設計することとしており、具体的には 6G の加速度で作用する荷重に対して変形等が生じない設計としている。今回点検装置ラックに乗り上げた際に燃料集合体に作用した荷重は約 1,100kg であり、6G の加速度で燃料集合体に作用する荷重約 4,100kg に対して十分小さい。

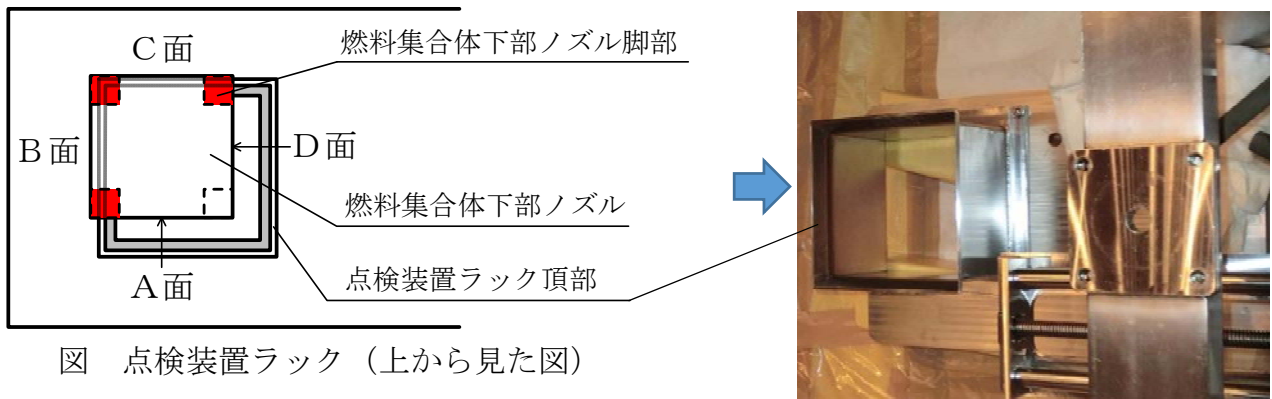
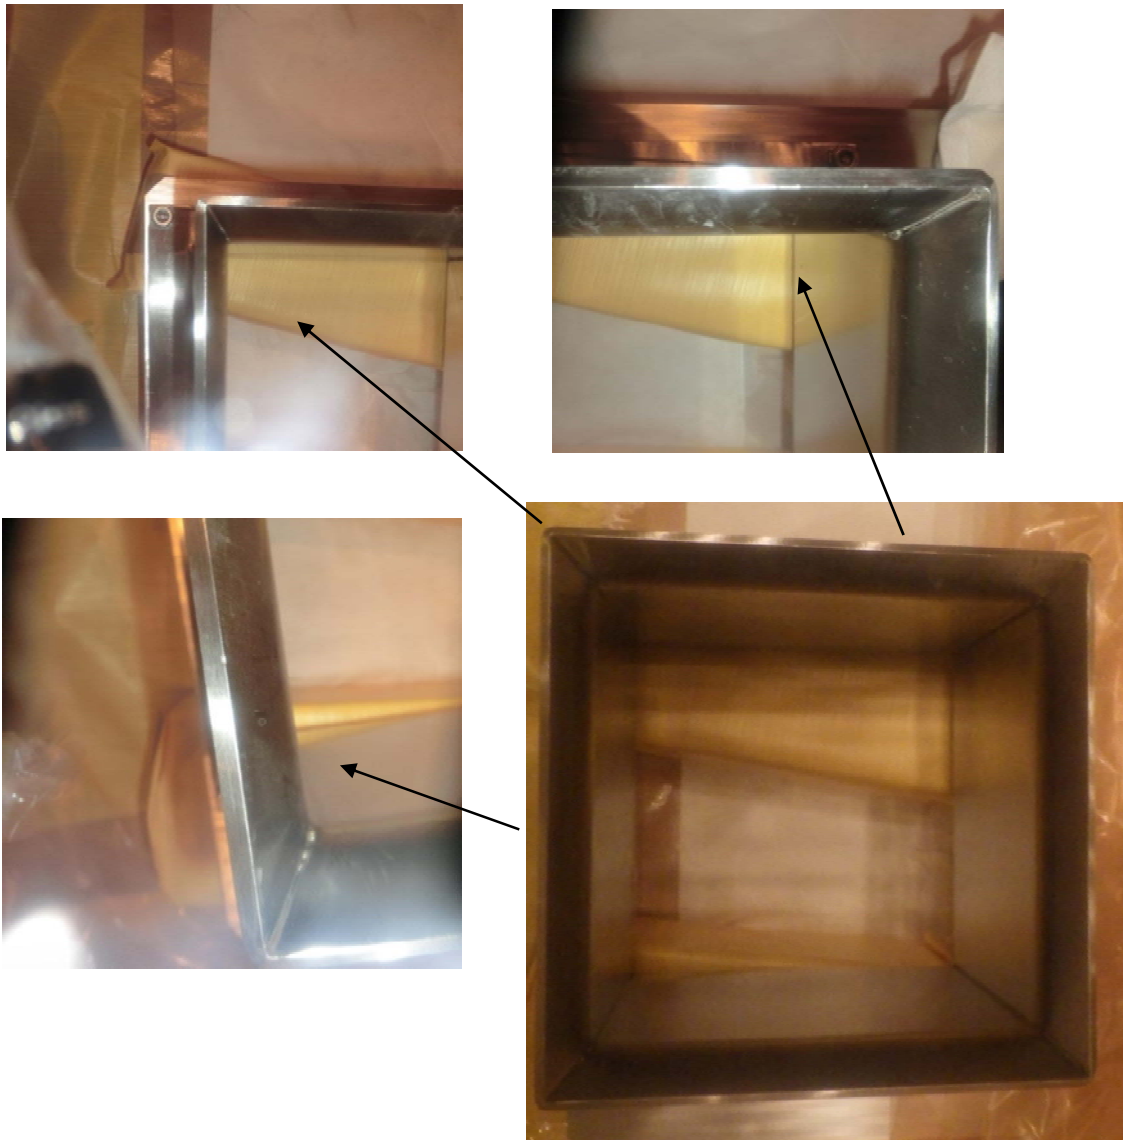
図 点検装置ラック（上から見た図）

燃料集合体が乗り上げた点検装置ラックについて、気中で目視にて外観確認を実施した結果、有意な傷、変形等はなく、装置の機能上問題がないことを確認した。

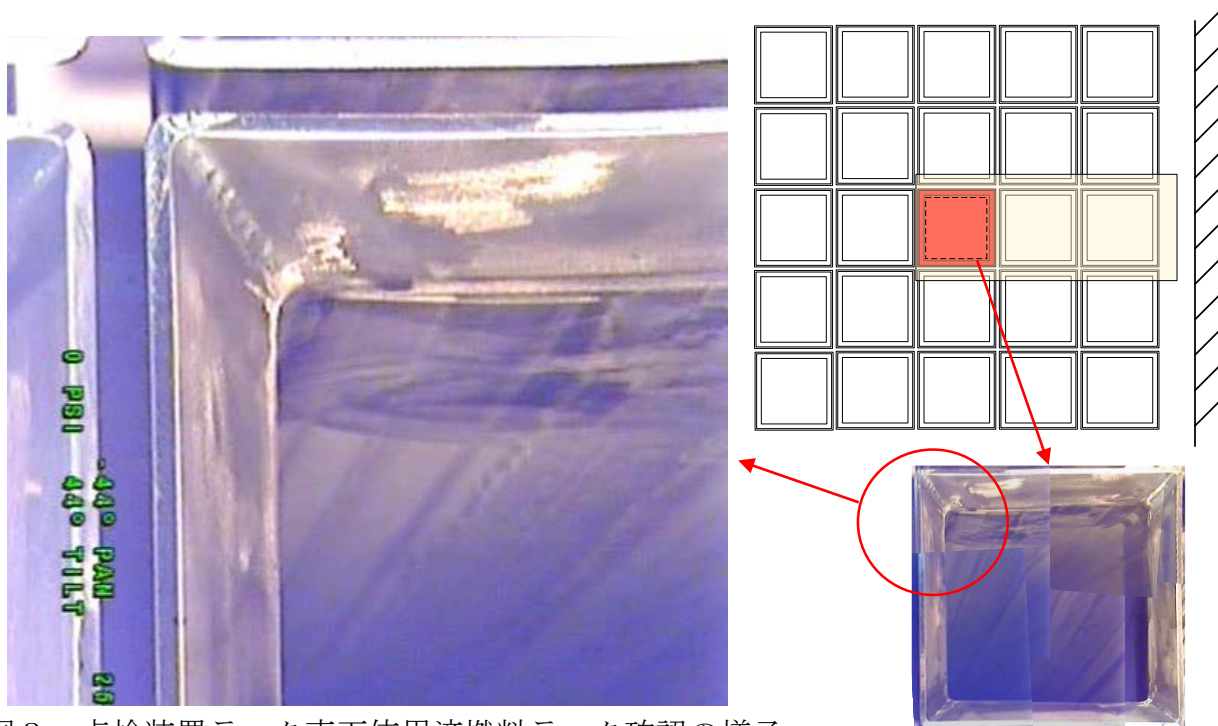
図3 点検装置ラック直下使用済燃料ラック確認の様子

使用済燃料ラックの外観確認を実施した結果、点検装置ラックの直下に位置するものを含め全ての使用済燃料ラックについて有意な傷、変形等がないことを確認した。

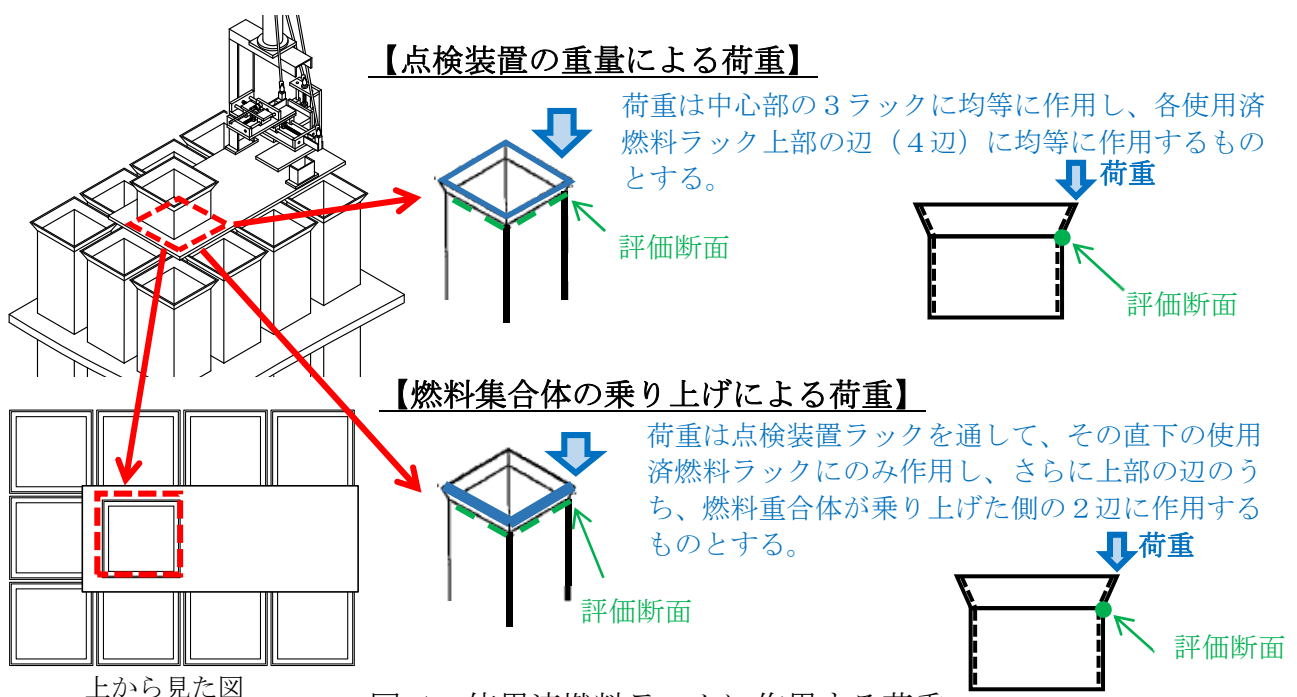
図 1 使用済燃料ラックに作用する荷重

設置されている点検装置の重量に加えて、燃料集合体が点検装置ラックに乗り上げることによって使用済燃料ラックに発生する応力は9.7 MPaであり、許容応力(20.5 MPa)を下回ることを確認した。

1. の条件に基づき、燃料集合体乗り上げ時に使用済燃料ラックの評価断面に発生した応力の評価結果は以下のとおりであり、耐力を下回っている。

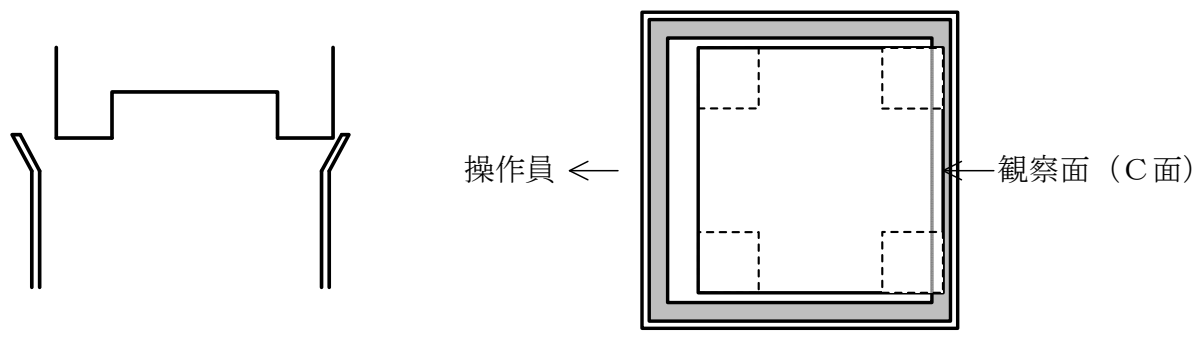
C面観察時（荷重急変減少警報（荷重変動-65kg以上）発信）

- ① A面およびB面観察の際と同様に、燃料集合体の下部ノズル底面が点検装置ラック頂部から約150mm上の位置でセンタリング確認を実施し、燃料集合体を低速で連続下降して、下部ノズルを点検装置ラックに挿入しようとした。
- ② 下部ノズル底面が点検装置ラック頂部を通過したあたりで、下部ノズルの使用済燃料取扱工具操作員から遠い側の面（C面）と点検装置ラックの内面が接触して使用済燃料ピットクレーンの荷重急変減少警報^{※6}が発信し、燃料集合体の下降が自動停止した。
- ③ 接触した箇所が下部ノズルと点検装置ラックの内面のみであり、使用済燃料ピットクレーンの吊荷荷重がすぐに接触前の荷重に戻ったことから、燃料集合体の健全性に影響するものでないことを確認した。

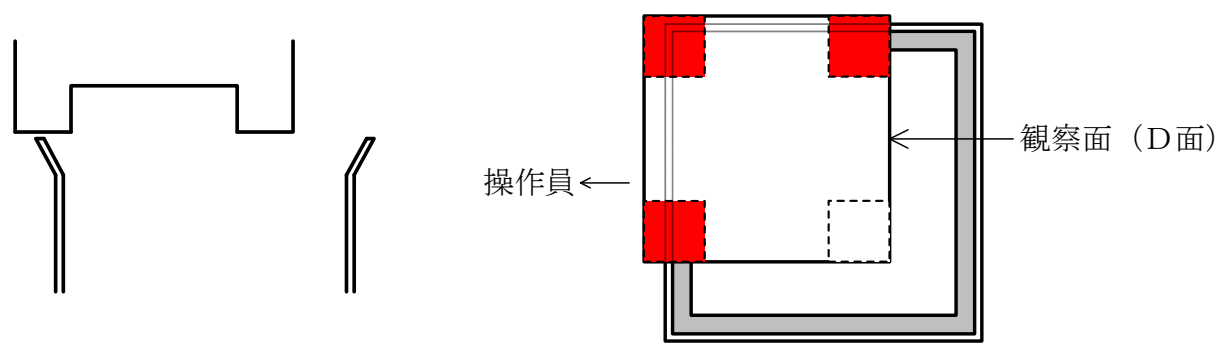
D面観察時（荷重急変減少警報（荷重変動-65kg以上）および燃料落下検知警報（吊荷重量300kg以下）発信）

- ① 燃料集合体の下部ノズル底面が点検装置ラック頂部から約150mm上の位置でセンタリング確認を実施し、C面観察の際と同様に慎重を期すために点検装置ラック頂部から約50mm上の位置からイン칭ング操作により燃料集合体を下降して、下部ノズルを点検装置ラックに挿入しようとした。
- ② 複数回のイン칭ング操作により、下部ノズルが点検装置ラック頂部にさしかかったあたりで使用済燃料ピットクレーンの荷重急変減少警報および燃料落下検知警報^{*8}が発信し、燃料集合体の下降が自動停止するとともに、燃料集合体の落下を示す信号が発信した。

- ③ 燃料集合体の落下を示す信号が発信した時の使用済燃料ピットクレーンの吊荷荷重は、842kgから167kgに減少していた。

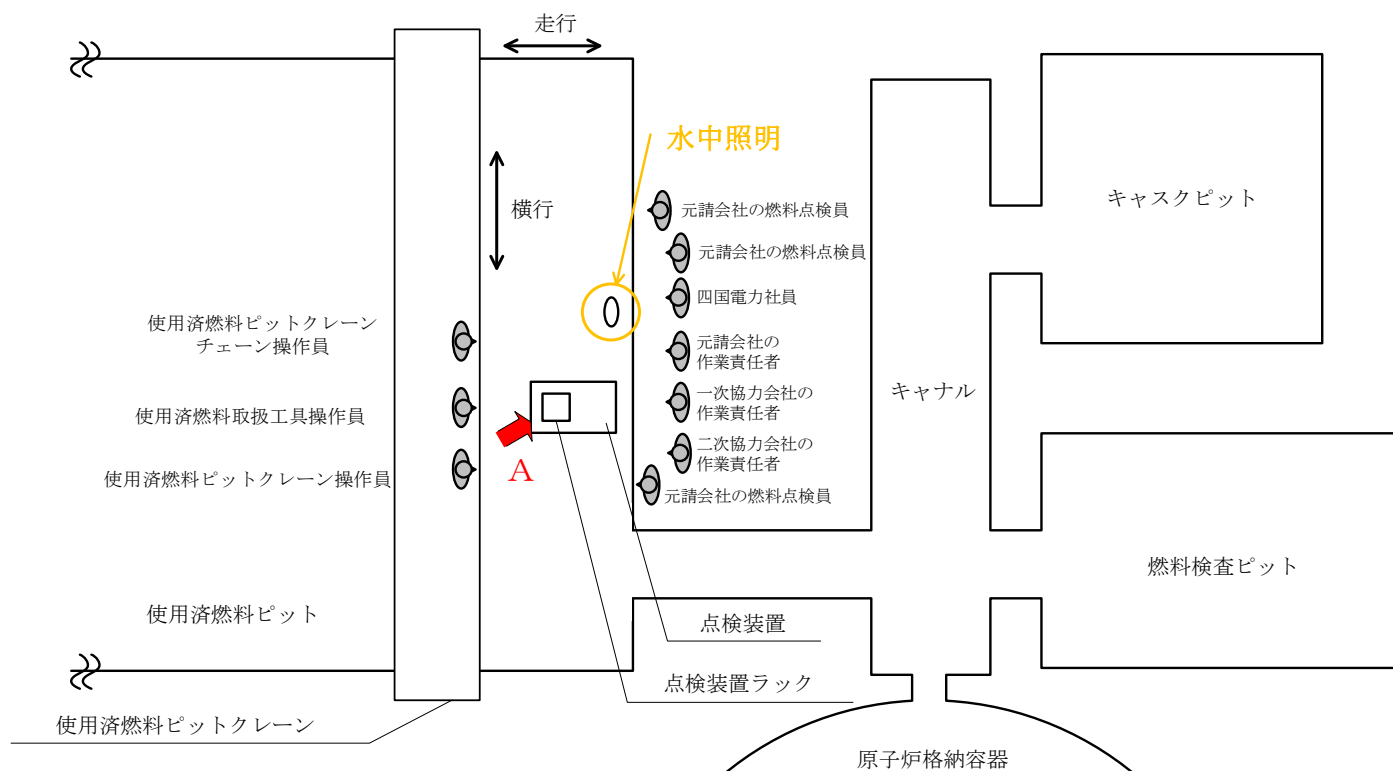
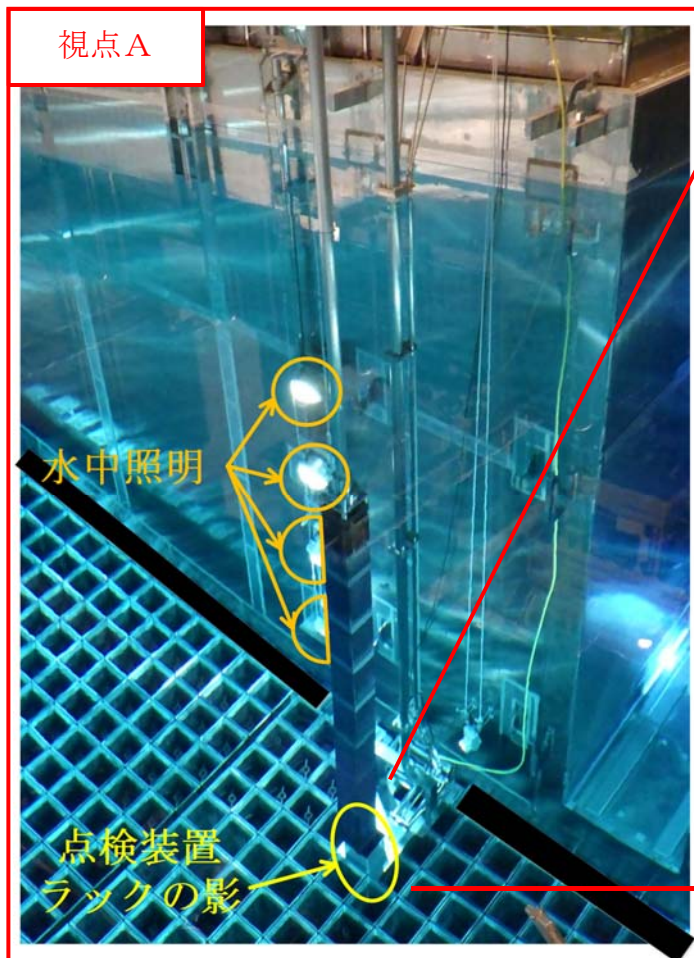
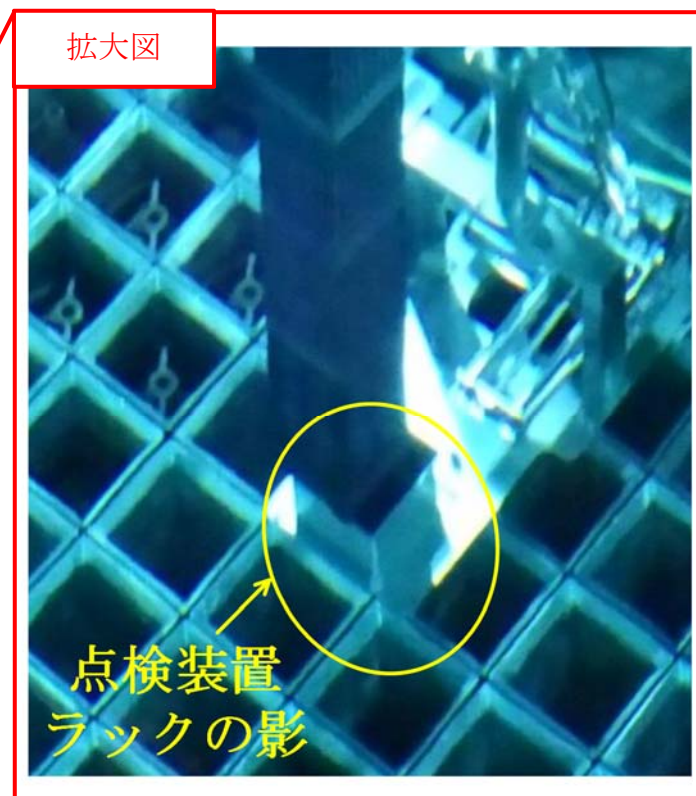
点検装置ラックの視認性

使用済燃料ピット内に設置されている常設の水中照明によって点検装置ラックにできる影により、点検装置ラック開口部の視認性が低下しており、燃料集合体のセンタリングおよび点検装置ラックへの挿入状況の確認作業は、使用済燃料ラックへの燃料集合体挿入作業に比べて難しい状況となっていた。

使用済燃料ピット内に設置されている常設の水中照明が点検装置ラックにあたってできる影により、使用済燃料取扱工具操作員および使用済燃料ピットクレーン操作員から点検装置ラック開口部が見え難かった。

(2) 本点検作業時には、燃料集合体のセンタリングおよび点検装置ラックへの挿入状況を作業員が確認するための水中テレビカメラを設置するとともに、作業中の視認性向上を図るため、点検装置ラックを照らす水中照明を設置する。

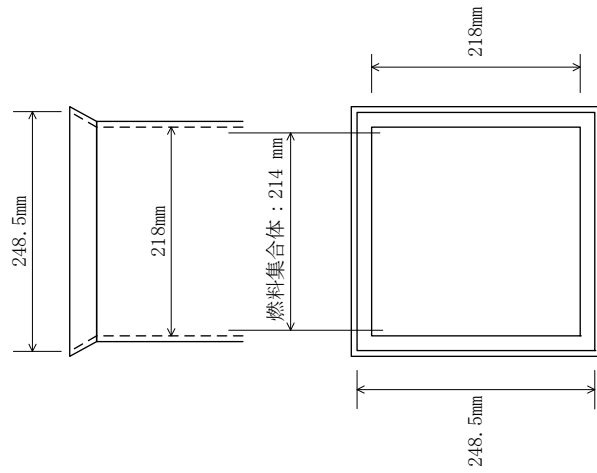
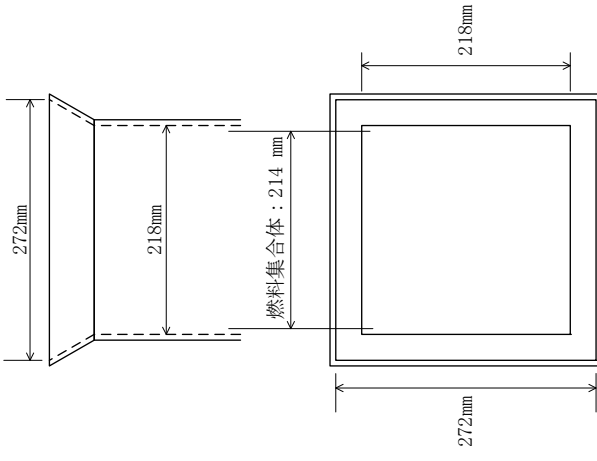
点検装置ラックの開口寸法拡大

点検装置ラック開口寸法が使用済燃料ラックの開口寸法よりも小さいため、燃料集合体のセンタリングおよび点検装置ラックへの挿入状況の確認作業は、使用済燃料ラックへの燃料集合体挿入作業に比べて難度が高い作業となっていた。

(1) 点検装置ラック開口寸法を拡大して、使用済燃料ラックと同等の開口寸法とする。
