伊方発電所における所内電源の一時的喪失について

(概要版)

令和2年 3月26日

四国電力株式会社

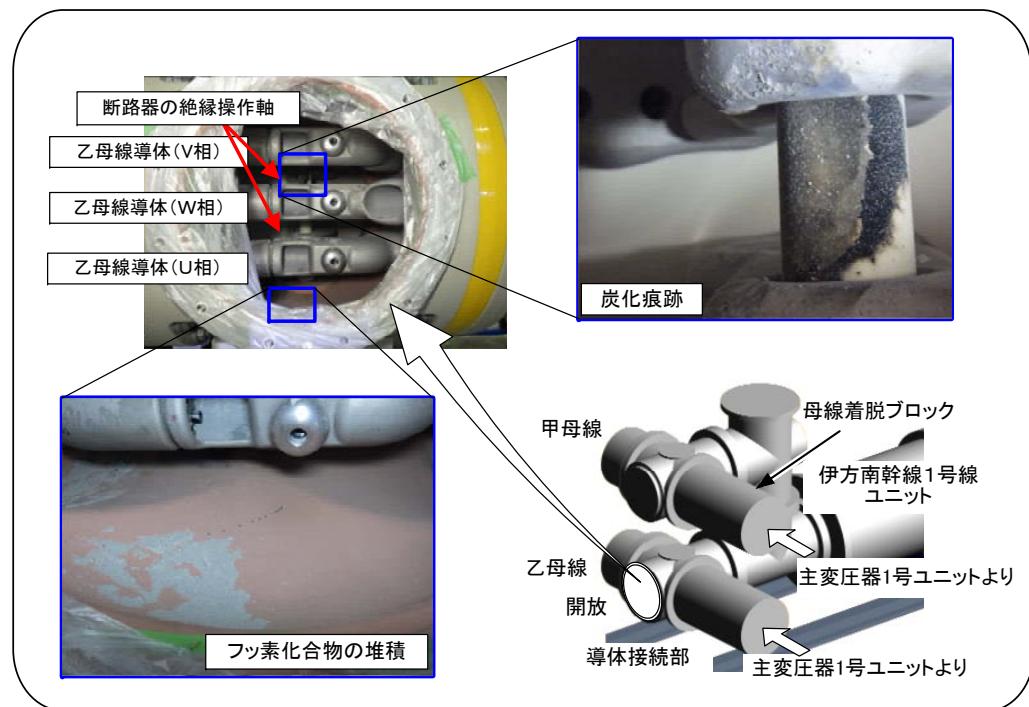
伊方南幹線 1号線乙母線断路器ユニット

○発電用原子炉施設および環境への影響について、問題なかったことを確認し、現地にて断路器内部を確認した結果、以下の状況を確認した。

- ・ユニット内に分解ガスによるフッ素化合物（白粉）の堆積
- ・V相—W相間絶縁操作軸に黒色の炭化痕跡（相間短絡発生を推定）
- ・V相—W相間絶縁操作軸周辺の導体にも相間短絡による損傷
- ・相間短絡発生部位周辺の絶縁スペーサ、ユニット内、導体に相間短絡時の溶融物の飛散

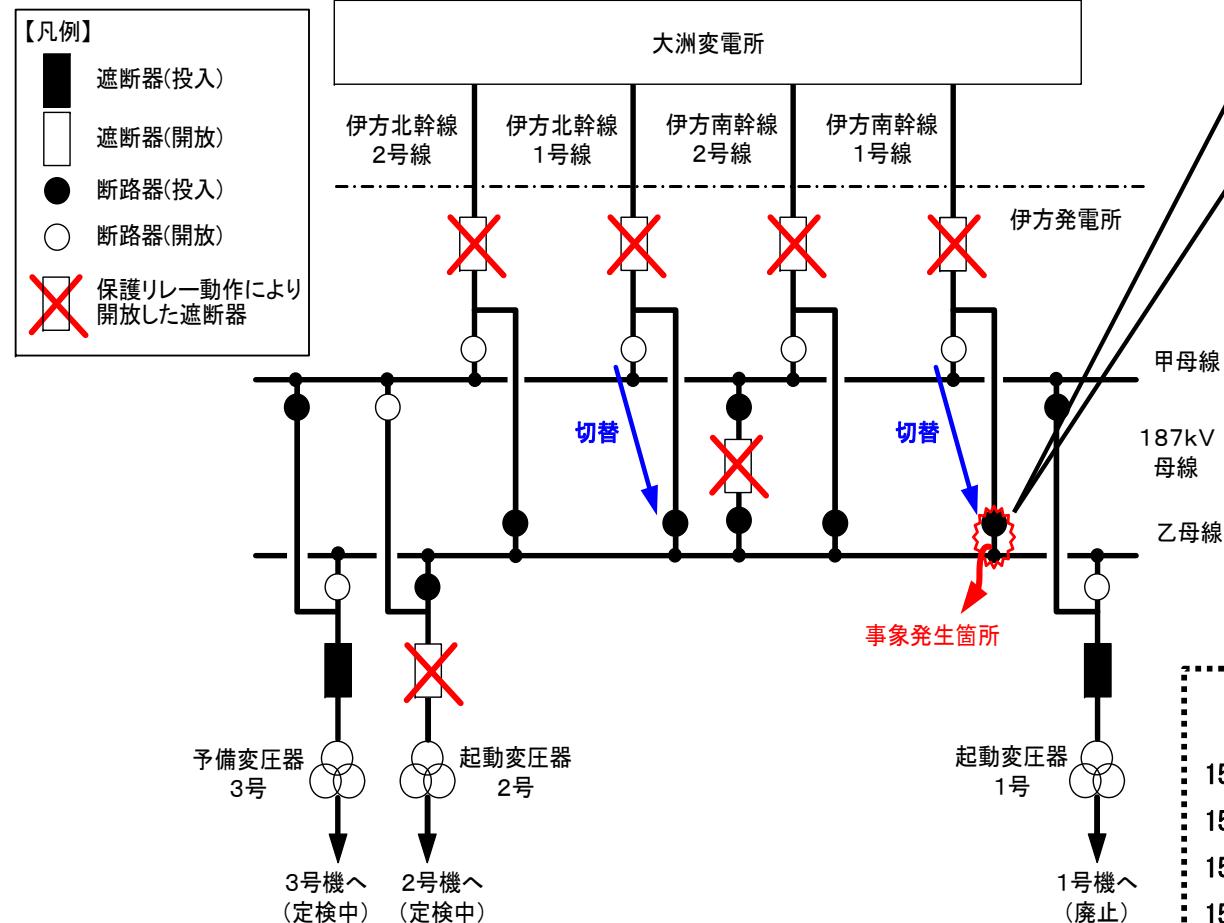
図1 断路器操作実績 (事象発生時の系統状態)

- ・1月22日「切」→「入」操作実施 (事象発生時と同様の操作：「投入」操作)
 - ・1月23日「入」→「切」操作実施 (事象発生時と逆の操作：「開放」操作)
 - ・1月25日15:42 「切」→「入」操作実施 (事象発生時：「投入」操作)
- 注) 1月25日15:44に事象発生 (断路器の操作はしていない)**

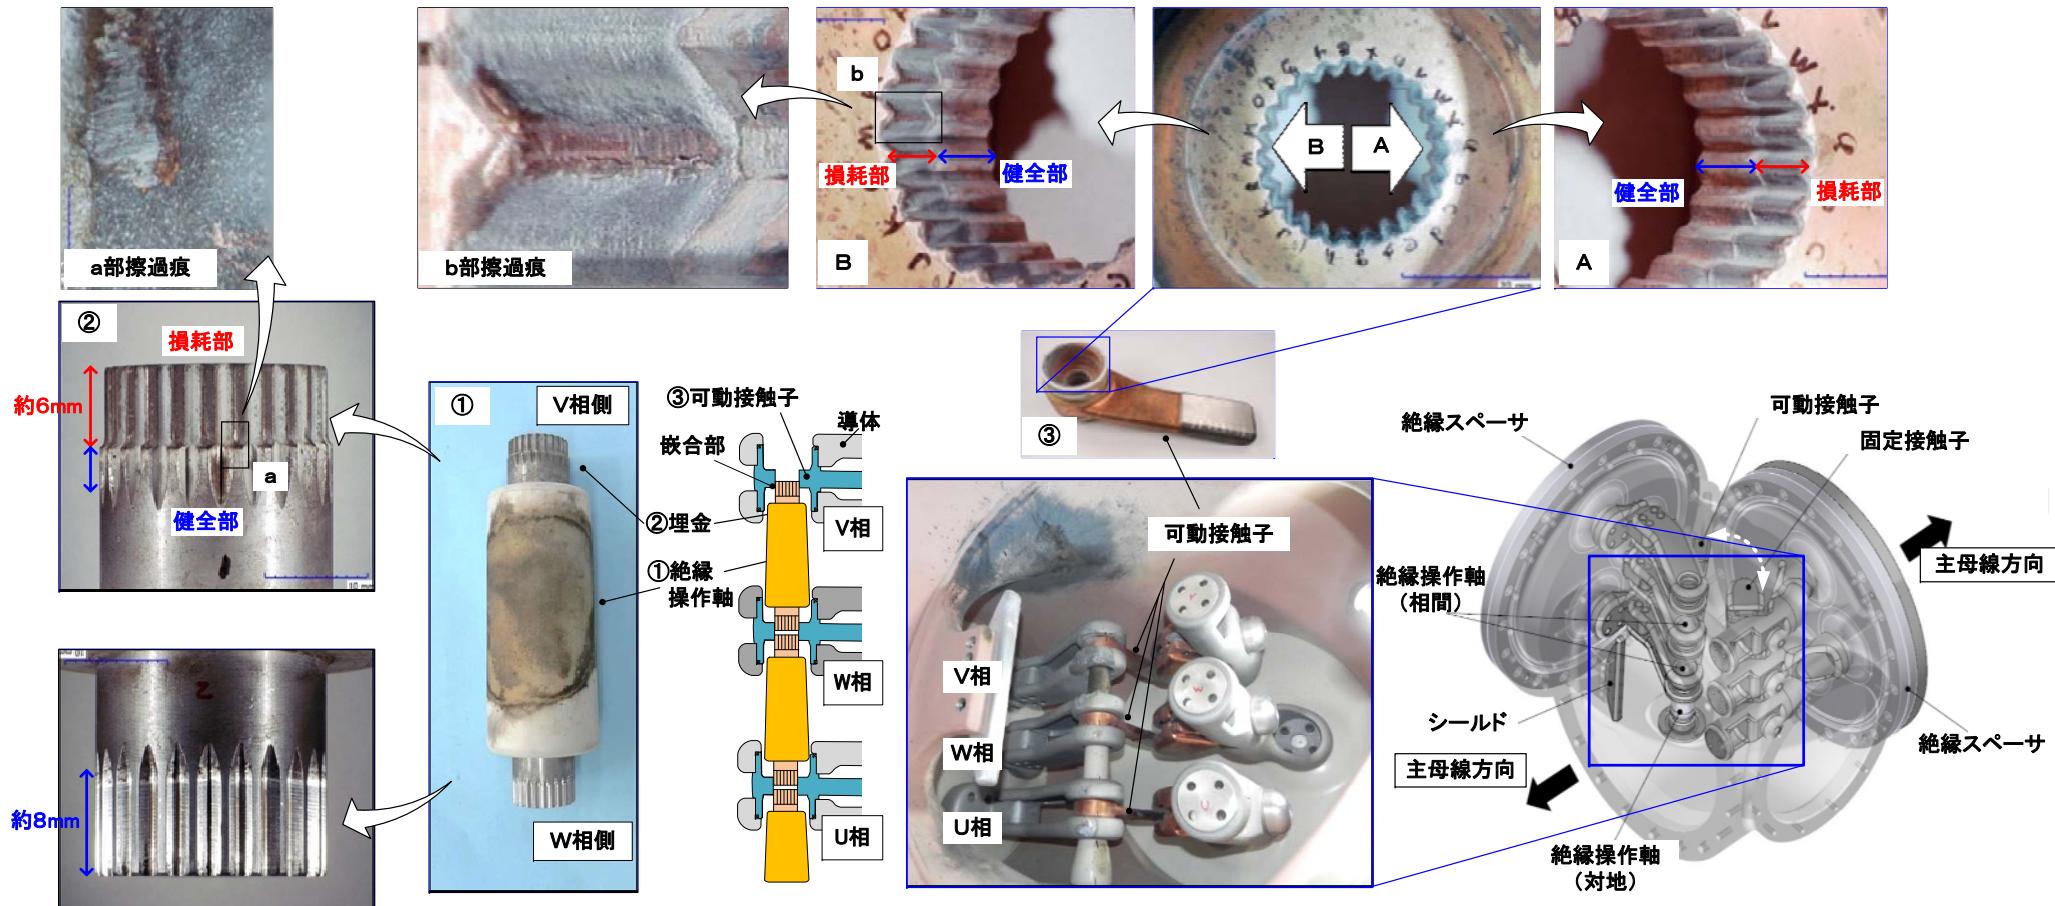
図2 断路器ユニット内部構造および確認結果

- ・V相-W相間絶縁操作軸相間短絡を発生させた要因となる「電界異常」「絶縁性能異常」の2つの因子について、要因分析を実施した。
- ・V相-W相間絶縁操作軸の上部埋金とV相可動接触子の嵌合部に損耗および嵌合部の山頂部付近に、機械的な衝撃で発生する擦過痕の確認、ならびに次頁の確認結果から、「異物の付着」により相間短絡が発生した可能性があることを確認した。

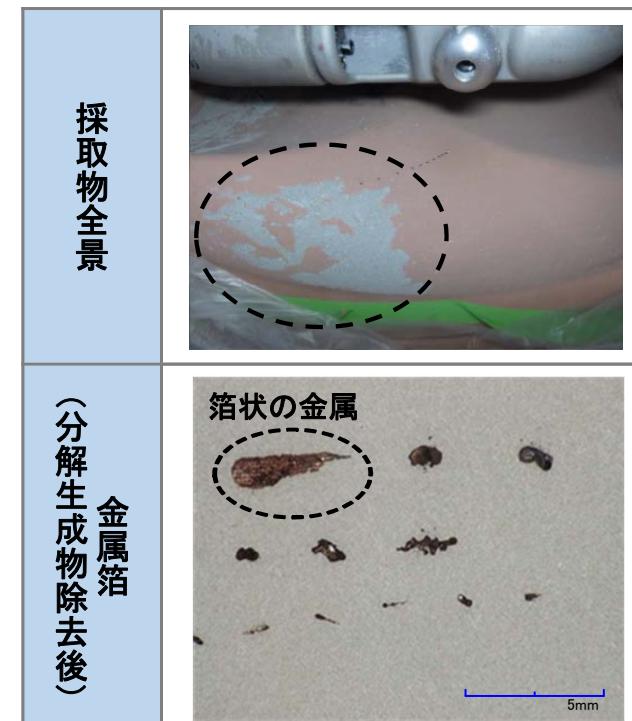
表4 採取物の拡大観察結果

- 相間短絡が発生したV相-W相間絶縁操作軸と健全なW相-U相間絶縁操作軸の表面汚損分析をした結果、V相-W相間絶縁操作軸において、絶縁操作軸の上部埋金（アルミ合金）と可動接触子（銅）の金属成分ならびにSF₆ガスの分解による成分を顕著に検出した。
- 断路器ユニット内部より採取した異物を確認した結果、放電に伴い発生する溶融金属以外の箔状の金属（最大で約4mm）を採取した。成分分析した結果、絶縁操作軸の上部埋金（アルミ合金）と可動接触子（銅）の金属成分を検出した。

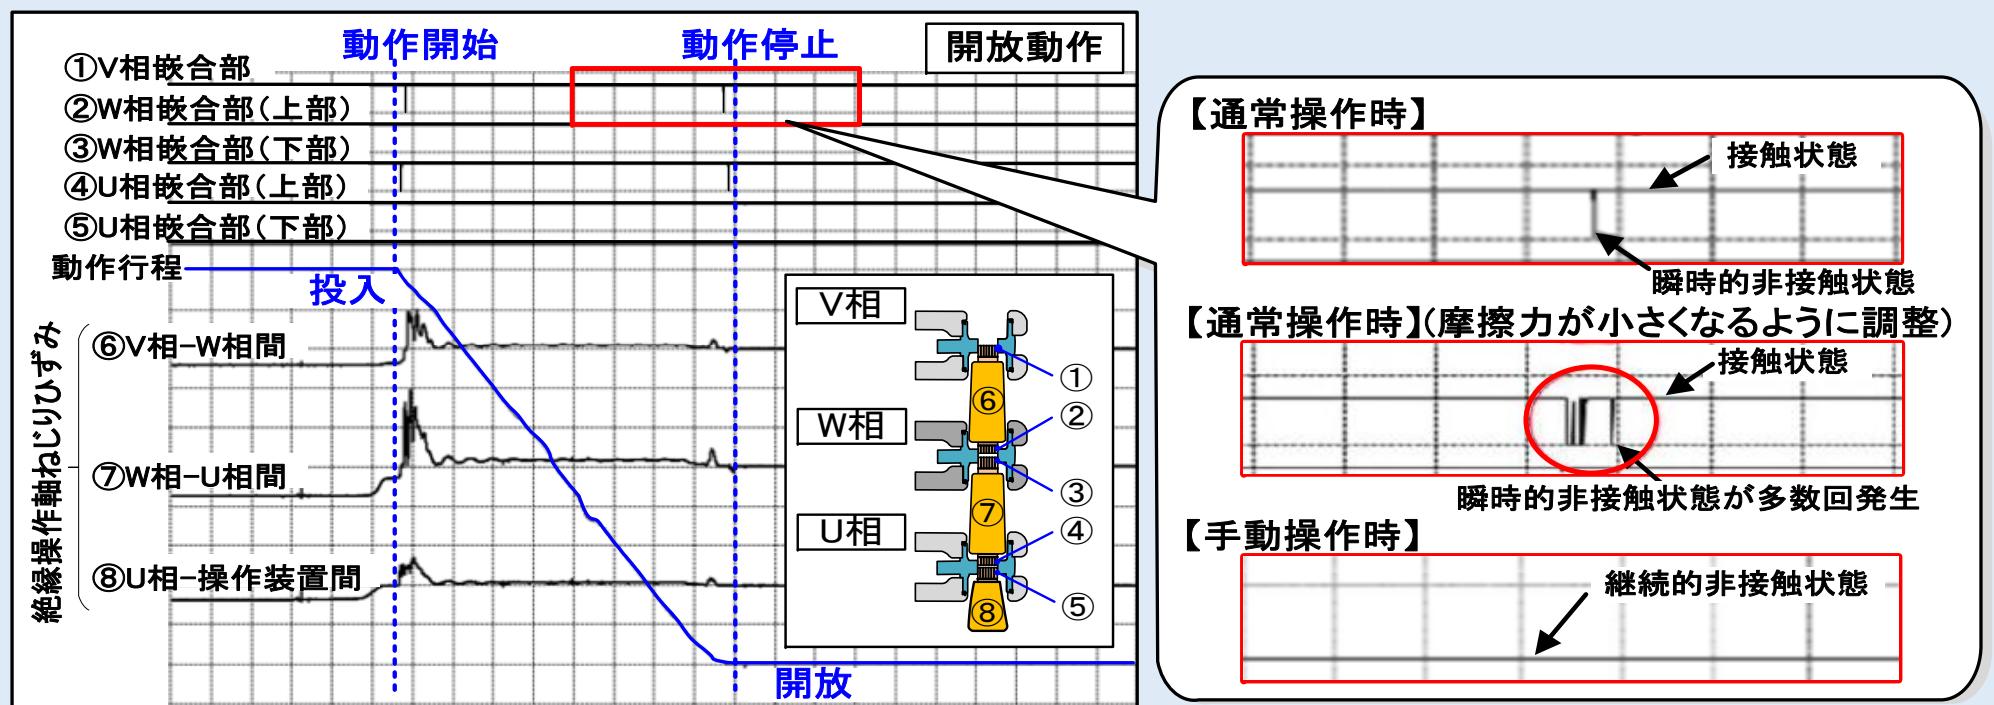
図3 嵌合部の非接触状態の継続確認結果

- ・絶縁操作軸と可動接触子間が非接触状態となり、隙間で放電現象が発生する可能性について、当該断路器と同型式の断路器を用いた実動作試験によって検証した。
- ・検証の結果、可動接触子の摩擦力が小さい場合に瞬時的な非接触状態が多数回発生し、開放動作終了後において非接触状態が継続する可能性があることを確認した。
- ・操作装置による通常開放操作では継続的な非接触状態を確認できなかったが、手動での微調整によって、継続的な非接触状態が再現することを確認した。

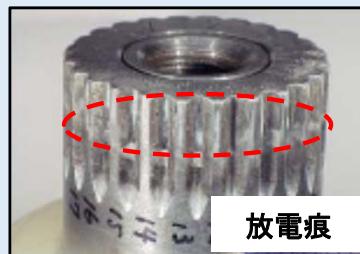
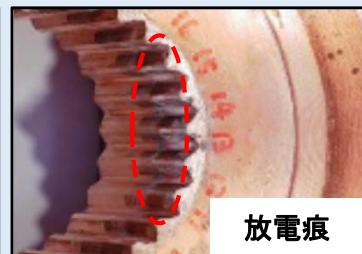
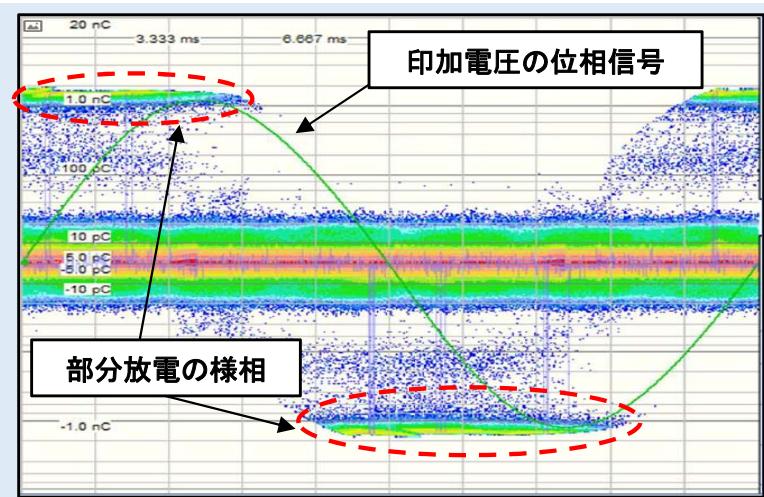
図4 嵌合部の放電有無検証試験結果

- 当該断路器と同型式の供試体の絶縁操作軸の上部埋金と可動接触子を手動により非接触状態とし、主回路に187kVを印加した結果、部分放電が発生することを確認した。
- 課電した状態で部分放電が継続することを確認し、放電後の嵌合部状態を観察した結果、一部白色化（フッ素化合物の付着）していることを確認した。
- 可動接触子と絶縁操作軸の埋金の嵌合部に放電が継続した場合に、本事象と同等の損耗にかかる時間を算出した結果、200日程度であることを確認した。

放電痕

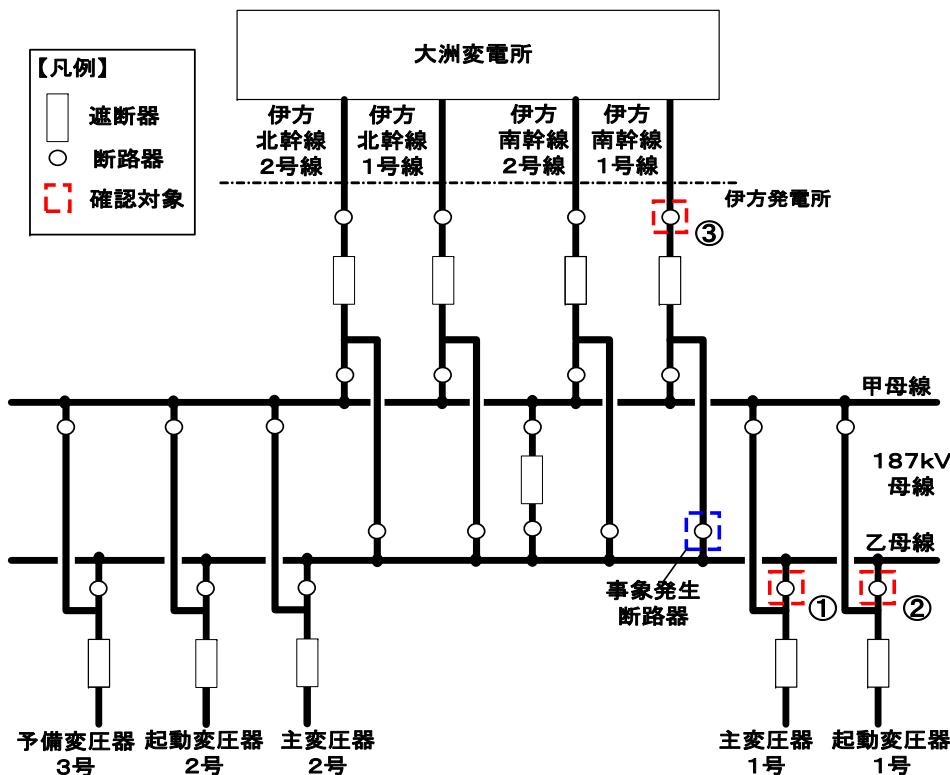
図5 断路器内部確認対象断路器

○系統状態を変えずに点検可能な断路器3台について、現地にて開放点検を実施し、内部確認した結果、以下のとおり異常はなかった。

- ・V相可動接触子上部の嵌合部に放電痕跡、損耗はなかった。
- ・V相－W相間絶縁操作軸の上部埋金とV相可動接触子とは接触状態（テスターによる導通確認）であることを確認した。
- ・導体表面やユニット底部等にフッ素化合物やその他異物の存在はなかった。
