伊方発電所第3号機 燃料集合体点検時の落下信号発信について

(概要版)

令和2年3月26日

四国電力株式会社

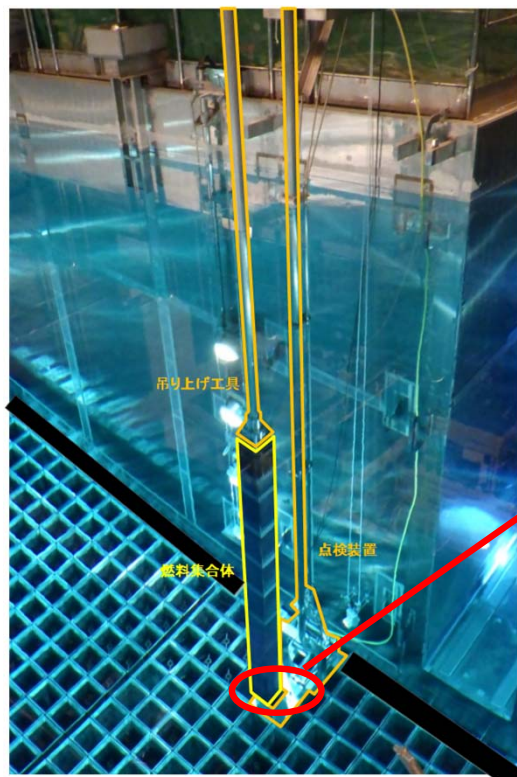
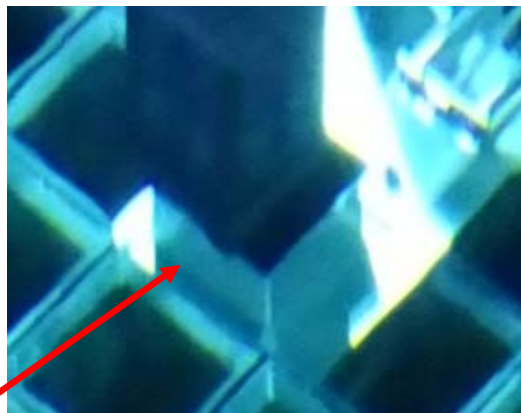
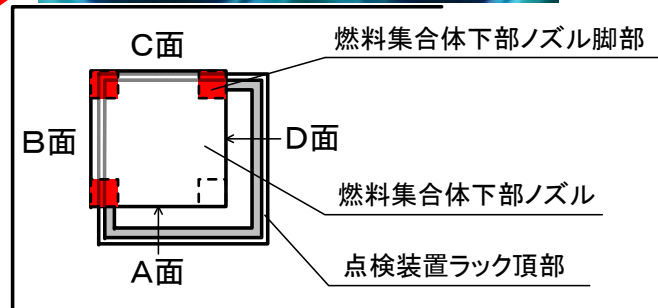
乗り上げ時平面図

状況を確認したところ、燃料集合体を点検装置ラックに挿入する際に、当該ラックの枠に乗り上げたことにより、使用済燃料ピットクレーンの吊り上げ荷重が減少したため、信号が発信したものであり、燃料集合体は落下していないことを確認した。

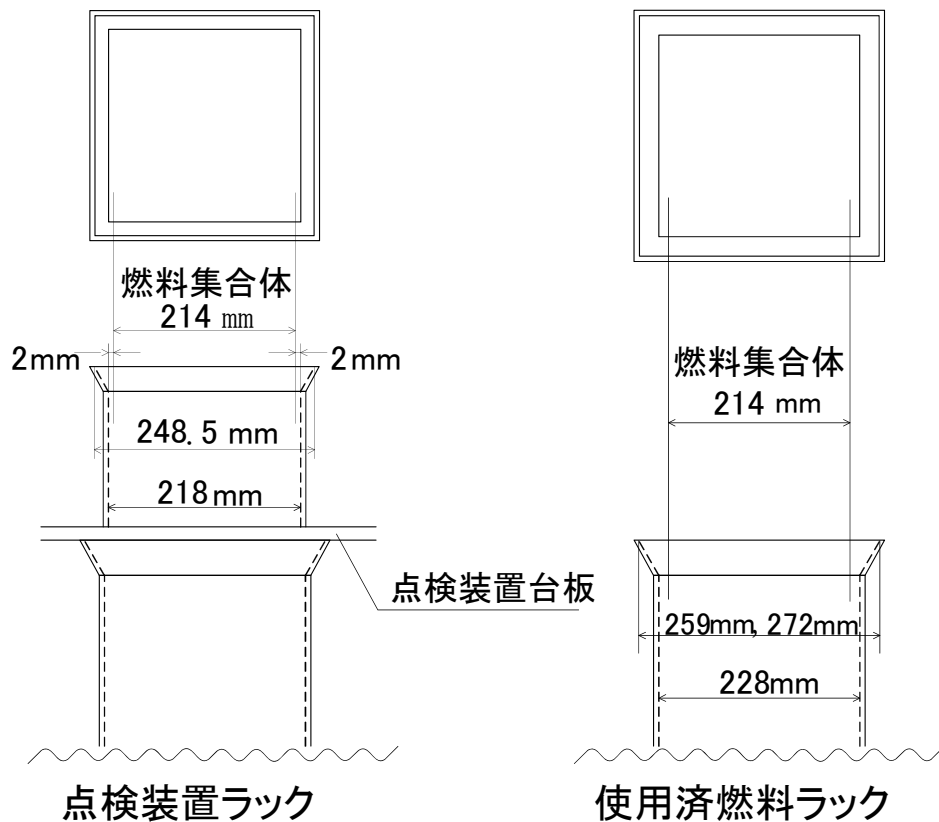
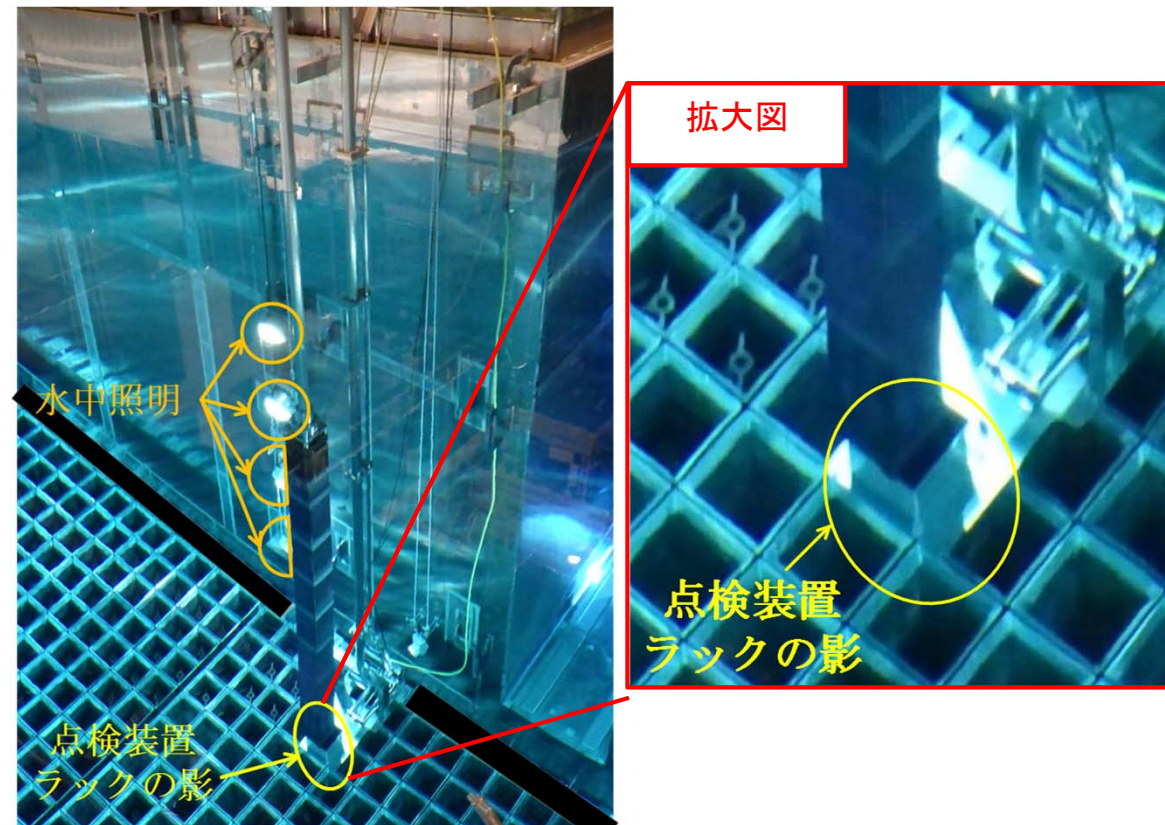
点検装置ラックの視認性

- 点検装置ラック開口部の寸法は、使用済燃料ラック(259mmおよび272mm)に対し、248.5mmと小さく設定されている。
- 点検装置ラックの胴部内寸法は、点検中の燃料集合体の揺れや回転を防止するため、燃料集合体の外寸(214mm)に対し、隙間を片側2mmに制限した値(218mm)に設定されている。
- 使用済燃料ピットの常設の水中照明により、点検装置ラックの操作員側に影ができ、点検装置ラック開口部が使用済燃料ラックに比べ、見え難い状況であった。

使用済燃料ピット内に設置されている常設の水中照明によって点検装置ラックにできる影により、点検装置ラック開口部の視認性が低下しており、点検装置ラックへの挿入状況の確認作業は使用済燃料ラックへの燃料集合体挿入作業に比べて難しい状況となっていた。

(2) 本点検作業時には、燃料集合体のセンタリングおよび点検装置ラックへの挿入状況を作業員が確認するための水中テレビカメラを設置するとともに、作業中の視認性向上を図るため、点検装置ラックを照らす水中照明を設置する。

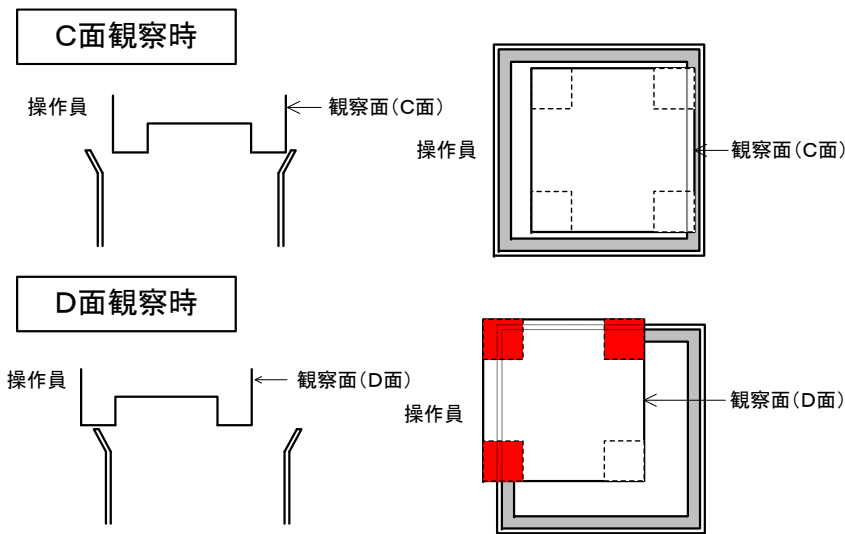
点検装置ラックへの燃料集合体挿入状況(C、D面)

- 過去に3号機第13回および14回定期検査にて、合わせて2回実施した点検作業であり、作業要領書や作業体制は過去2回と変更はなく、作業員には、燃料取扱作業の経験を有する者を配置していた。
- 本事象発生の直前の作業(当該燃料集合体C面の点検)時、燃料集合体を点検装置ラックに挿入しようとした際に、燃料集合体下部ノズルが点検装置ラック内側と接触し、燃料集合体の下降が自動停止した。使用済燃料ピットクレーンの吊荷荷重は、すぐに接触前の荷重に戻った。その後、燃料集合体を一度吊り上げ、センタリングに問題ないことを再度確認した後、慎重を期すため、インチング操作により燃料集合体を下降し、点検装置ラック内に挿入し、C面の点検を行った。
- その後、D面の点検を行うための燃料集合体の点検ラックへの挿入にあたっては、慎重を期すため、C面点検時同様にインチング操作により燃料集合体を下降させていたが、燃料集合体が点検装置ラックに乗り上げて、燃料集合体落下信号が発信した。使用済燃料ピットクレーンの吊荷荷重は、842kgから167kgに減少していた。
- 点検作業全体を通じて、燃料集合体のセンタリングおよび点検装置ラックへの挿入状況の最終的な確認は、クレーン上で操作している作業員のみが実施しており、ピット脇にて作業全体を監視している作業責任者は直接確認できない状況であった。
- 作業員への聞き取り調査の結果、点検装置ラックの開口寸法が小さいことおよび水中照明で発生する影による点検装置ラックの視認性の問題により、燃料集合体のセンタリングおよび点検装置ラックへの挿入状況の確認が難しいとの意見があった。

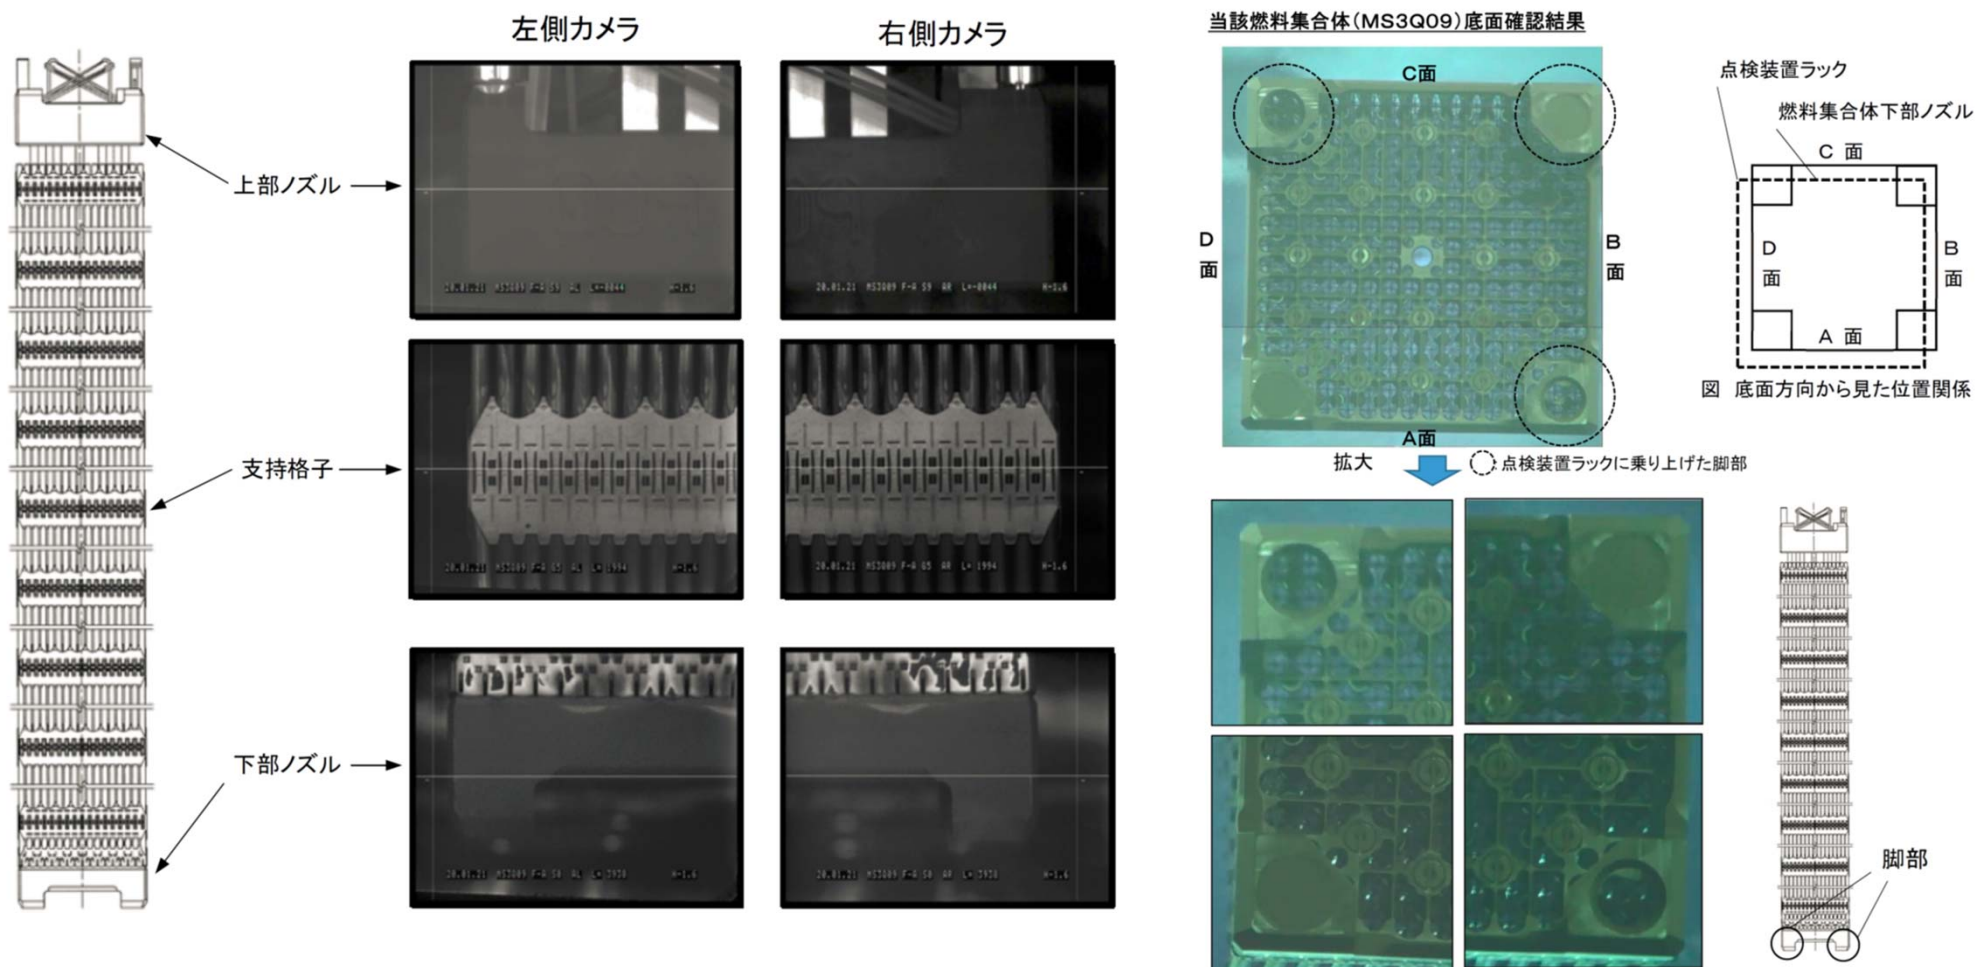
- 燃料集合体の側面および底面について、外観確認を実施し有意な傷、変形等がないことを確認した。
- 点検装置ラックに乗り上げた燃料集合体下部ノズル底面については、さらに詳細確認を実施し、有意な傷、変形等がないことを確認した。
- 当該燃料集合体が点検装置ラックに乗り上げた際に当該燃料集合体に作用した荷重を評価し、燃料集合体の設計において健全性が確認されている荷重に十分な余裕があることを確認した。

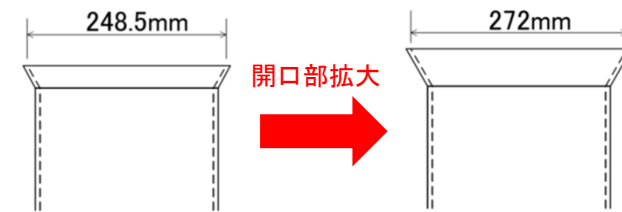
点検装置ラック開口寸法の拡大

点検装置ラック開口寸法が使用済燃料ラックの開口寸法よりも小さいため、使用済燃料ラックへの燃料集合体挿入作業に比べて難度が高い作業となっていた。

(1) 点検装置ラック開口寸法を拡大して、使用済燃料ラックと同等の開口寸法とする。
