# 参考資料等

## ○事故の調査・分析に係る科学的・技術的意見(1/6)

## 東電福島事故の真の原因について (第5回進捗報告を考察)

2019年12月18日 (2020/01/20改1) XXXXXXXXXX

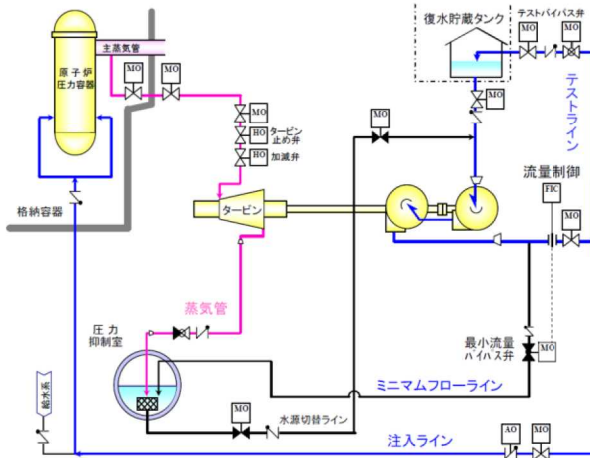
図1 HPCI系統概略図

この様に配管破断用の大流量であるHPCI系を使用して、大量のバイパス（テストライン）をしながら、かつ原子炉水位を保持しながら崩壊熱に見合う炉心注水を行う事は水位計を見ながらでも難しい。したがって水位計が消えた時点でHPCI系の運転限界は定まっていたと言える。水位計が消えた段階で運転員は「若干設定点を上げた」と言っているが、これは運転員の感覚として数時間前から若干水位が下がり気味（実際は2～3cm/分程度）であったと思ったからであろう。

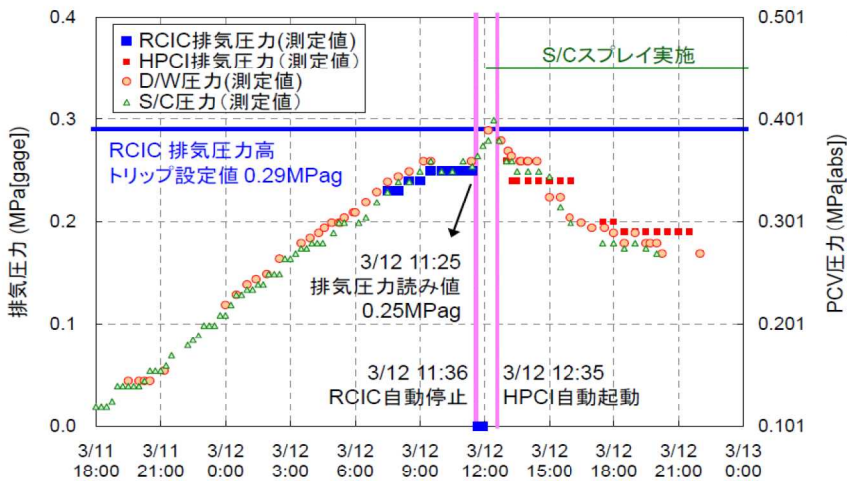
図7 RCICタービン排気圧力とPCV圧力の推移

HPCI 排気圧力は、S/C スプレー (水源は復水貯蔵タンク) が継続されているので 3/12 の 18:00 以降はほぼ 0.3MPa (abs) に維持されている。3/12 の 22:00 以降の表示が消えている期間も S/C スプレーは継続されているのでこの値が維持されていると考えられる。  
 —> 排気圧が一定なので、ポンプ流量は原子炉圧に依存する。

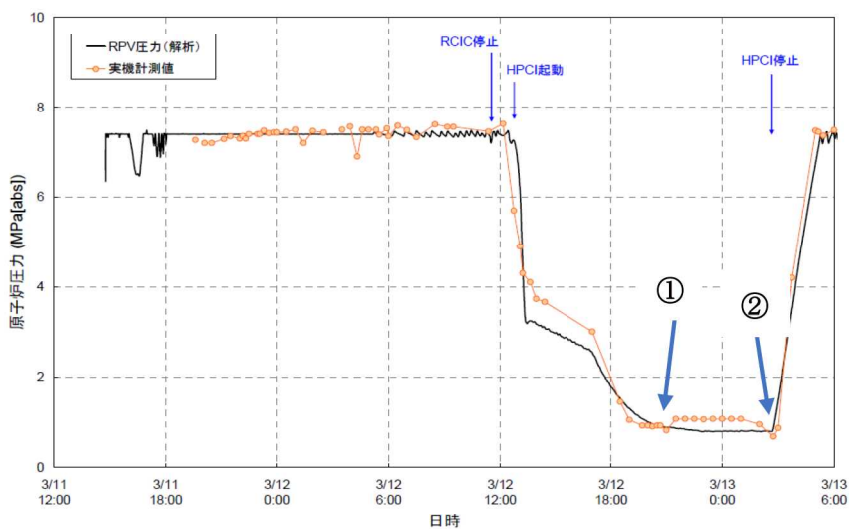
図4 3号機 原子炉圧力変化 (今回解析結果)

3/12の20:36の水位表示喪失後、流量設定値を若干上げた時、炉心注入量が少し上がりその分炉心圧が下がった（図4の①）。炉心圧が下がるとS/C圧との差圧が減少しタービン駆動力が落ち、ポンプ流量が下がり、炉心注水が減り、炉心圧が上昇した。実測値で5～6時間原子炉圧力が高めに維持されているのは、流量設定値を上げたのに原子炉圧が上がったのでバイパス流（テストラインから復水貯蔵タンクへの循環流）が増え、炉心注水流が減少したことを意味する（システム体系自体、減少した流量が安定流量となっていた）。そのために炉心水位は減少し続け、5～6時間経過すると燃料上部が露出するようになった。そうすると一部が過熱蒸気（崩壊熱の一部が消費される）となりその分炉心圧が下がり（図4の②）、S/Cとの差圧が減少し、タービン回転数が減少し、ますます炉心注水量が減っていった。

S/C スプレーは 3/12 の 12:06 より 3/13 の 3:05 まで継続  
 3/12 の 20:36 水位表示喪失後、運転員は流量設定を少し大きめに設定。左図①に示すようにその直後少し圧力が下がるがすぐ上がり、高めに推移。3/13 の 2 時頃から低下しはじめ、HPCI 停止直前②で最下値。HPCI 停止は 3/13 の 02:42。直後に圧急増。

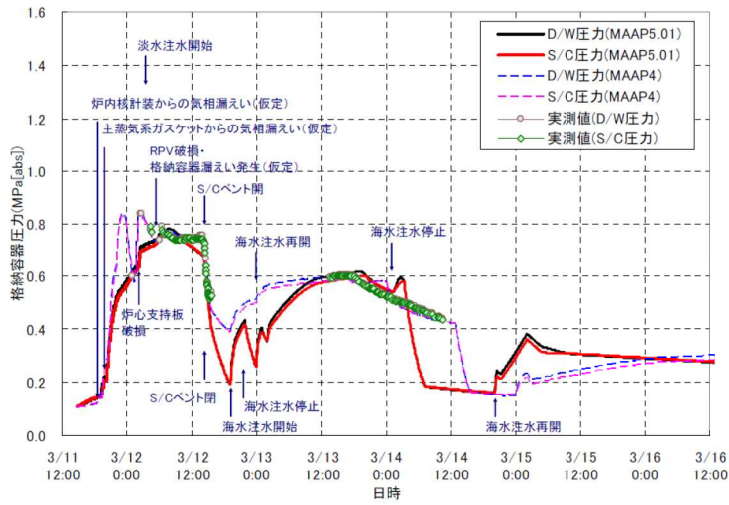
図 1-3 1号機 格納容器圧力変化

格納容器圧力が0.6~0.8MPaまで上がると上蓋が浮上がりほぼ半日漏洩続いた。その後3/12の14:00頃反応が終了し、圧力が急減した（上蓋からの漏洩は継続）。3/12の14時前後にS/Cベント弁も開かれた。3/12の15:36に水素爆発が発生した。その後3/13の12:00頃、再度水素が発生し格納容器圧力が増加し、約0.6MPaでピークになるも、上蓋の浮上がり等により圧力は抑制され、その後反応が減少・停止し、徐々に減圧した。

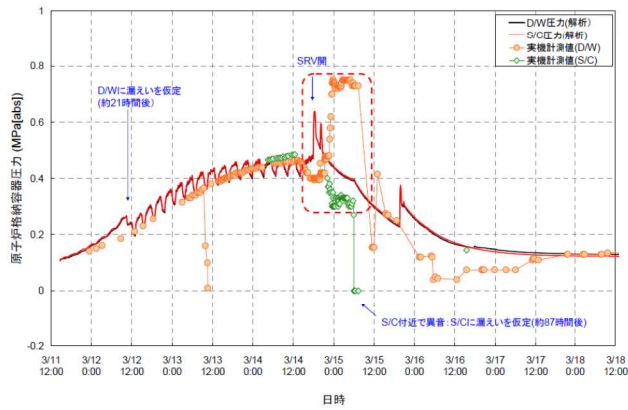
図 2 2号機 格納容器圧力の挙動(平成23年5月解析 図3.2.2.3)

1号機では急減圧後の測定値がなく評価できないが、2号機では急減圧の前の3/15の06時頃S/Cが破損し小孔が開いた（考察8参照）ので、急減圧後の減圧沸騰は明確には生じずに多少違った様相を呈したと考えられる。

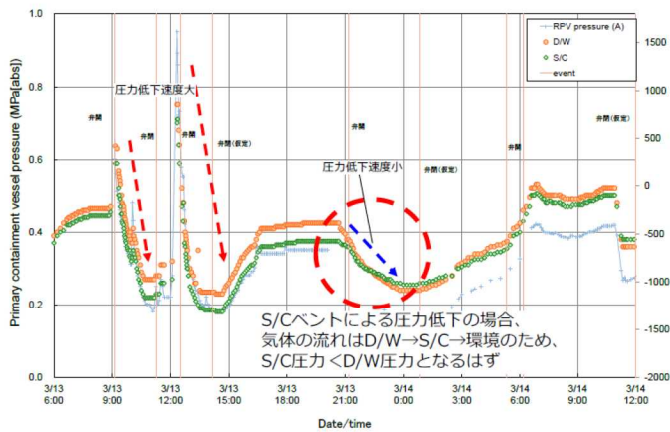
図 12 3号機の格納容器圧力の変化(3月13日6時から3月14日12時)

なお、3号機の3/13の09時と12時の急上昇・急減圧は、少し違って、「高温の燃料・構造体が崩れ落ちて水中に落下した」（添付資料1-4-22）ために発生した蒸気が主体だったので、急上昇後すぐに減温・減圧（写真でベント放出も確認）したものと思われる。

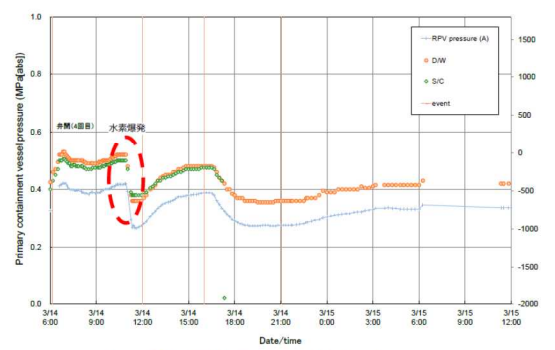
図 13 3号機の格納容器圧力の変化(3月14日9時から3月15日12時)

②格納容器圧力上昇（3/13の14:30～、3/14の00:00～、3/14の12:00～）は、水素発生が活発になったことが主要因と考えられる。上昇途中で圧力に屈曲しているところ（3/13の16:30～と3/14の07:00～）があるが、これは格納容器上蓋が圧力に比例して開いたからであろう。大口径の上蓋からの漏洩は微小隙間の増減に大きく依存し、それは上蓋自重と締付けボルトの熱伸びと圧力による変位に依存する。上蓋隙間が狭い時は、流れは層流で流量はほぼ圧力に1次比例だが、少し開くと乱流となり隙間の2乗に比例するようになる。したがって、圧力曲線が屈曲部（3/13の16:30～21:00）は層流で、水平部（3/14の07:00～11:00）は乱流と推察できる。水平部前後の上昇・急減圧現象は、1,2,3号機共通なので<考察7>で詳述する。また、機器搬入口からの漏洩も考えられるが、内圧上昇は隙間を閉じる方向に働くのでここからの漏洩量は限定的であろう（4号機水素爆発には影響）。

③格納容器圧力下降（3/14の11:00～と3/14の16:30～）は、ヒートシンクと漏洩は継続しているのに、水素発生量が減少ないしは停止したからであろう。ベント弁開閉と圧力上昇・下降とはあまり一致してない（添付資料3-8）とのことなのでベント弁による減圧効果は低いものと思われる。

④格納容器圧力下限値（3/13の10時頃と13時頃、3/14の11時頃）は、ヒートシンク（壁面放熱等）および漏洩に対し、S/C水（およびD/W内の凝縮水）の減圧沸騰が均衡したからと推察できる。高温水素がS/C水中に噴出されるので時間とともに水温が上がり、これら3点の減圧沸騰圧（下限値）が上昇しているのが分かる。

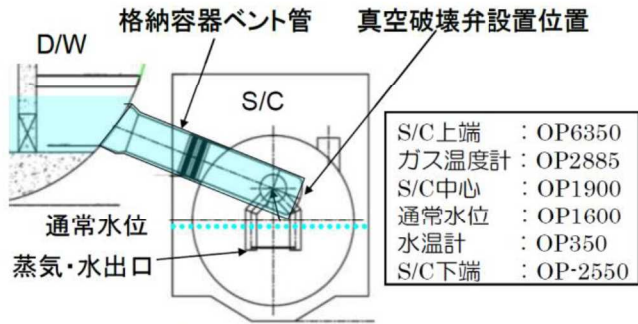
図3 D/W と S/C の接続状態 (D/W 水位が高い場合)

S/C 水量：  
約 3000m<sup>3</sup>

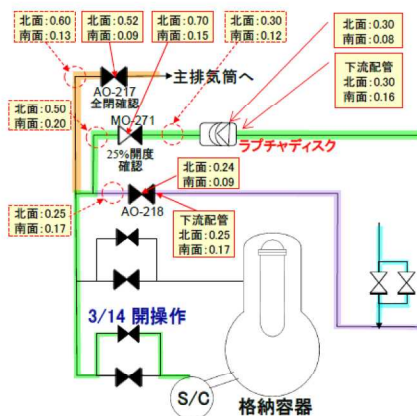
図3-9 ラブチャディスク周辺線量測定結果 (単位: mSv/h)

事故後の放射能レベルの測定結果、1,3号機と異なり、2号機のベントラインの放射能レベルは低かった（次頁の図3-9）ので、ベントからの放出はなく、閉弁していたものと思われる。ベント弁が閉じていたのでS/C内上部の気体は蒸気リッチの状態、それが小孔が開くと高温水素と入れ替わりS/C庄計の器内水が蒸発し、指示ゼロとなった＜考察5参照＞と思われる。

(北面) 0.16mSv/h (南面) と比較してほぼ同等であり、また、1号機のベントラインで観測されたような、多量の放射性物質を含むガスが通過した場合に予想される汚染状態にはなっていないものと考えられる。

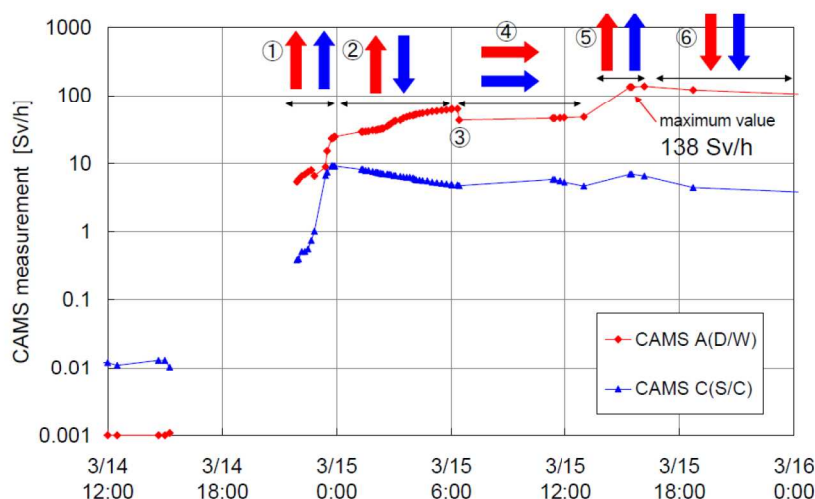
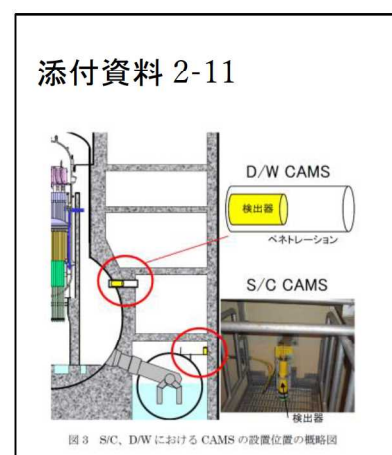
図 2 CAMS による測定結果

筆者は、この RPV 上蓋からの直接漏洩ではなくて、この頃長期運転による崩壊熱で S/C 水位が 3/14 の 21~23 時頃から蒸気出口近くまで下がっていて (p24 の筆者試算によると 3 日半程度の運転で S/C 水の半分が蒸発)、水浄化作用が減少してきたために揮発性 FP も出てきたと考える。その後 3/15 の 06 時過ぎに D/W の計測値が一時的に急減している (図 2 の③) のは、高温水素が蒸気出口から水平方向へ放出されて S/C 壁に接触または接近して小孔が生じ、その結果流れが少し変わり、一部の放射能が S/C 小孔から流れ出たためと考える。その後 3/15 の 12~13 時頃から格納容器圧は再上昇するがこれに応じるかのように D/W の CAMS 値が上昇し 16 時頃最高値 138Sv/h を示している。このことは、炉心溶融が進み格納容器圧が再上昇し、CAMS 値が上昇した (図 2 の⑤) ものと推察できる。この変化は正門前の放射能レベルでも表れており (p31 の図)、3/14 の 21 時頃からレベルが一桁ほど急増し、さらに小孔が開いた 3/15 の 06 時頃からもう一

2号機のD/Wの格納容器雰囲気モニタ(CAMS)測定値(前頁の図2)を見ると、①、②、⑤において変化がみられる。3/14の15時以前ではほぼゼロなのに、①の15時位から23時半ごろにかけて上昇して、3/15の零時直前から急増している(格納容器圧急上昇時期と一致)。水に溶けない短寿命の希ガスは既に減衰しており、長寿命の希ガスは全量放出しても1Sv/h以下(添付資料2-11による)なので、この①の期間にS/C水位が蒸気出口より下がってきて(考察8参照)、水浄化機能が減少し、水に溶ける揮発性のFP(よう素、セシウム、テルル)も出始め、20Sv/hへと上昇したと考えられる。しかしながら当初は運転中に発生した気体主体で、燃料隙間に溜まっていたものが高熱で膨張し、ジルカロイの酸化被膜を突き破り放出されたもので、②、④の期間は20から60Sv/h程度が維持された(この時期、格納容器圧は高圧が維持されジルカロイ水反応は継続。後半に反応が急減し急減圧した)。その後溶融が進み、溶融燃料・混合物からもFPが出始め、⑤の時点では40から138Sv/hへと増加した(この時期、格納容器圧は再上昇)。

なお、途中の3/15の06時の③点において、60から40Sv/hへと急減している。これは丁度S/Cで破損(小孔貫通)が発生した時期(考察8参照)であり、炉心で発生したFPがS/Cから真空破壊弁経由D/Wへと流れていたものが、一部S/Cから小孔経由で分岐放出されたために急減したと思われる。その後は分岐後のCAMS(D/W)結果なので、分岐前の値を類推してみる:小孔発生時の分岐比率(60:40)がそのまま変わらなると仮定すると、⑤の時点では60Sv/hでその後200(=138×(60/40))Sv/h程度まで上昇したと推定できる。

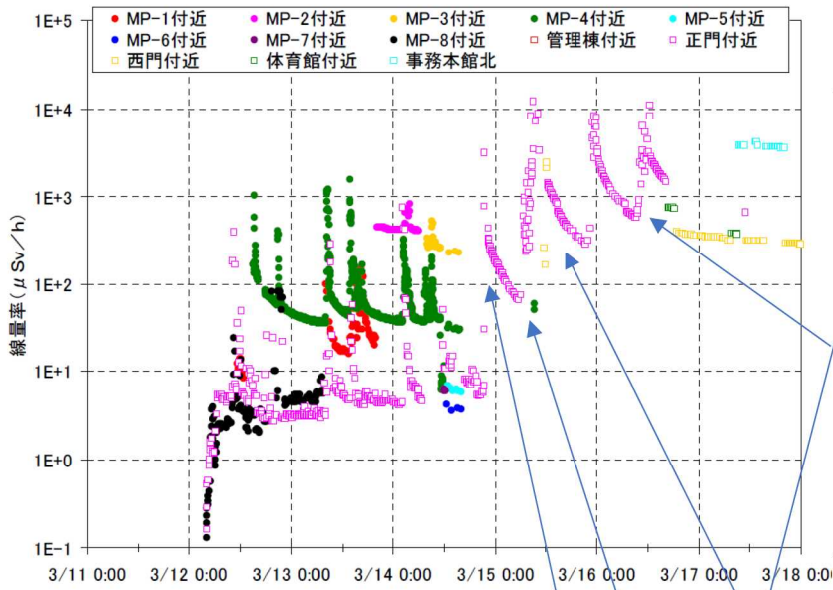
図 3月11日～18日の敷地内空間線量率の推移

**2号機原子炉容器 (RPV) 貫通 (推定)**  
 (3/16の12:00に圧力急上昇)

①高温の燃料・炉心構造材 (ステンレス等) が溶融落下し、D/W 下部凝縮水に接触、大量の蒸気発生。すぐに冷却され凝縮後急減圧。

②正門前の放射能レベル上昇。RPV 下部滞流水による水浄化が無くなり、直接D/W 上蓋隙間等から放出されたことによる。
