東京電力福島第一原子力発電所における  
事故の分析に係る検討会  
第11回会合

議事次第

# 1,2号機及び3,4号機ベント配管の汚染に 関する解析等について(第2回)

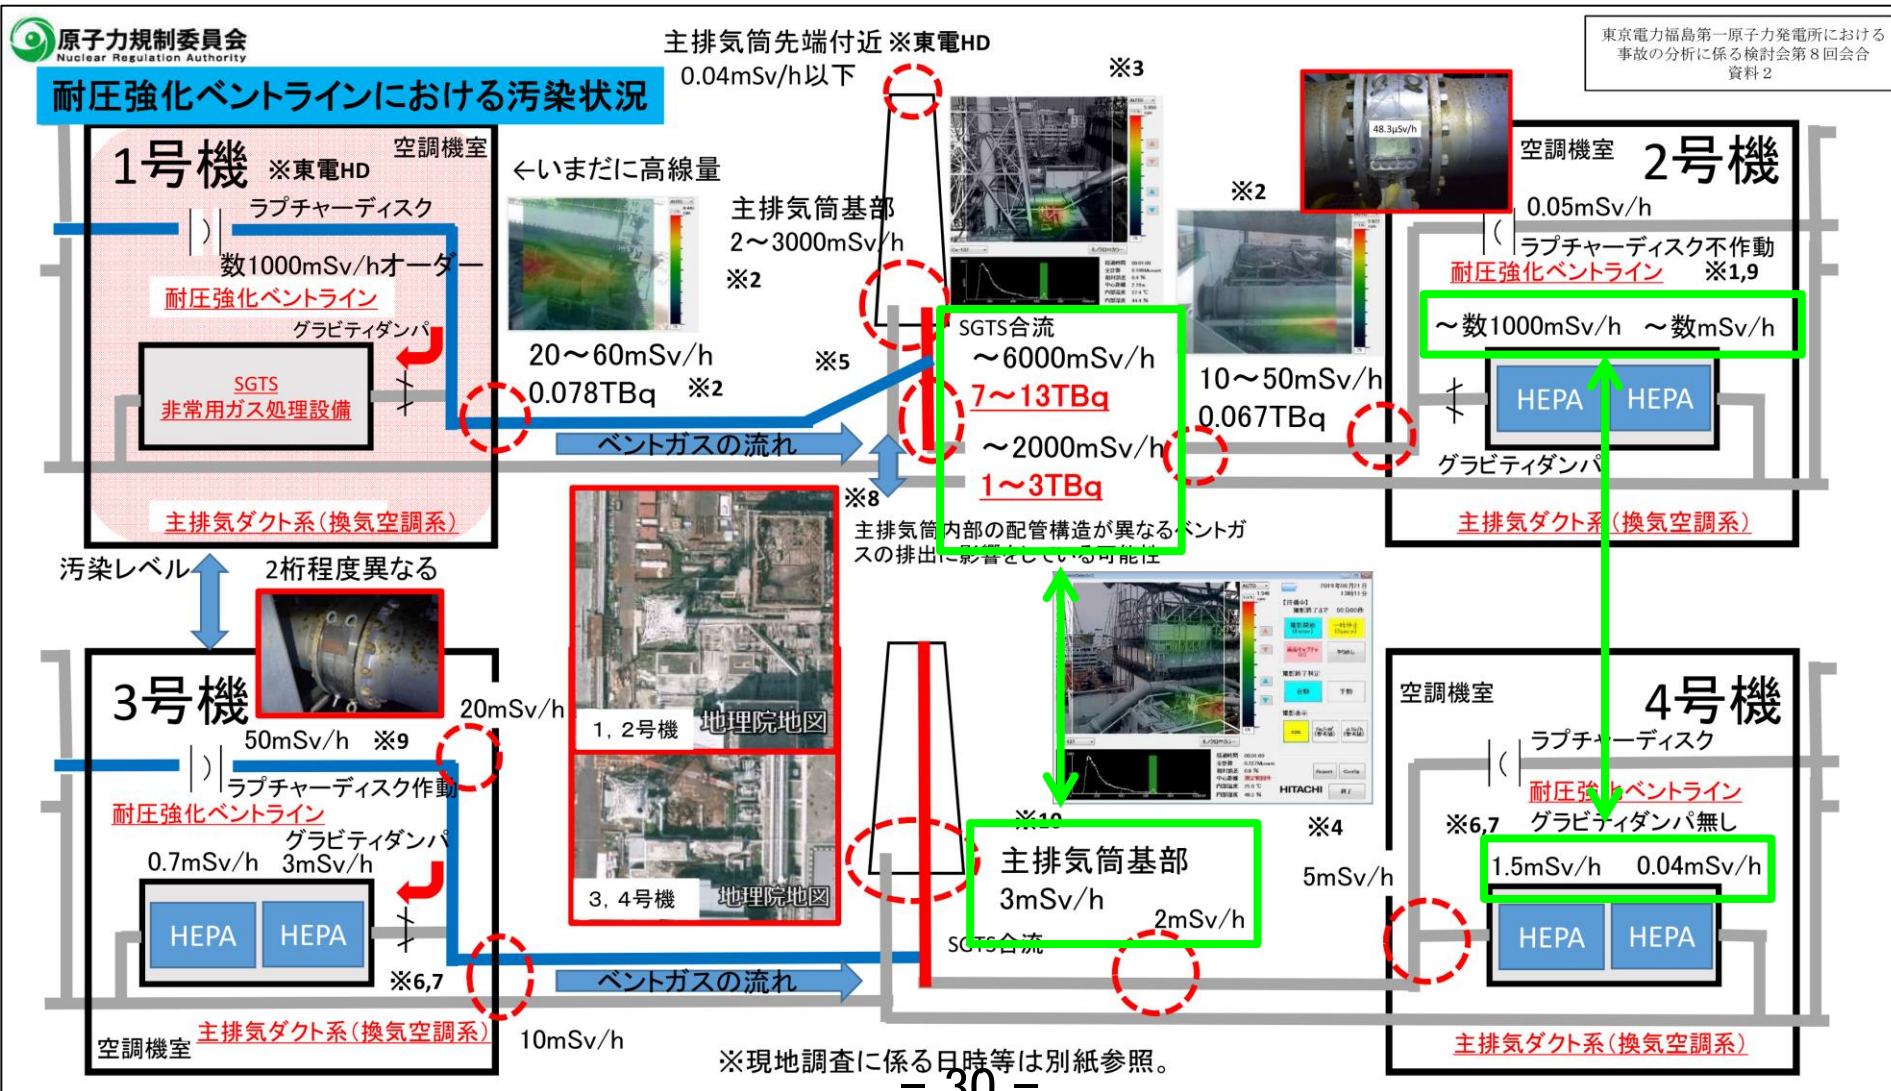
# 耐圧強化ベントラインにおける汚染状況

1号機のベントラインは3号機のベントラインより線量が約2~3桁高い

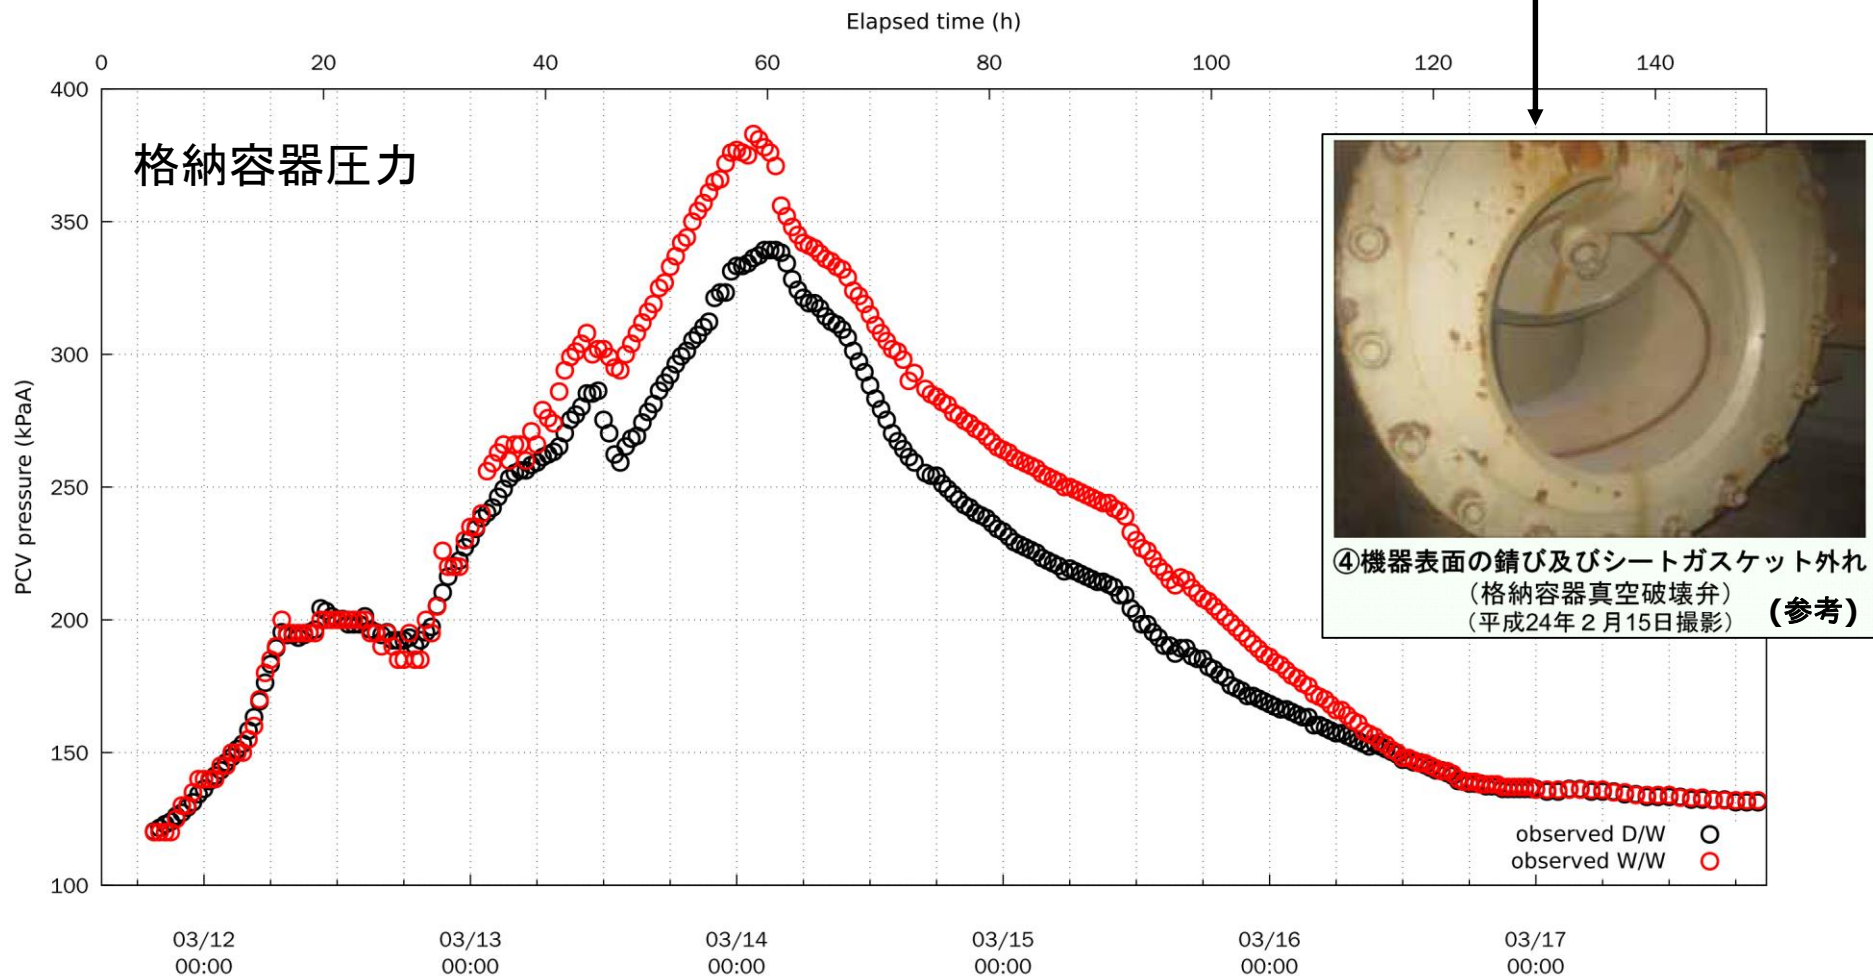
2F1号機

類似の機械的機能喪失の場合、真空破壊弁のリミットスイッチ導通試験によって確認可能か

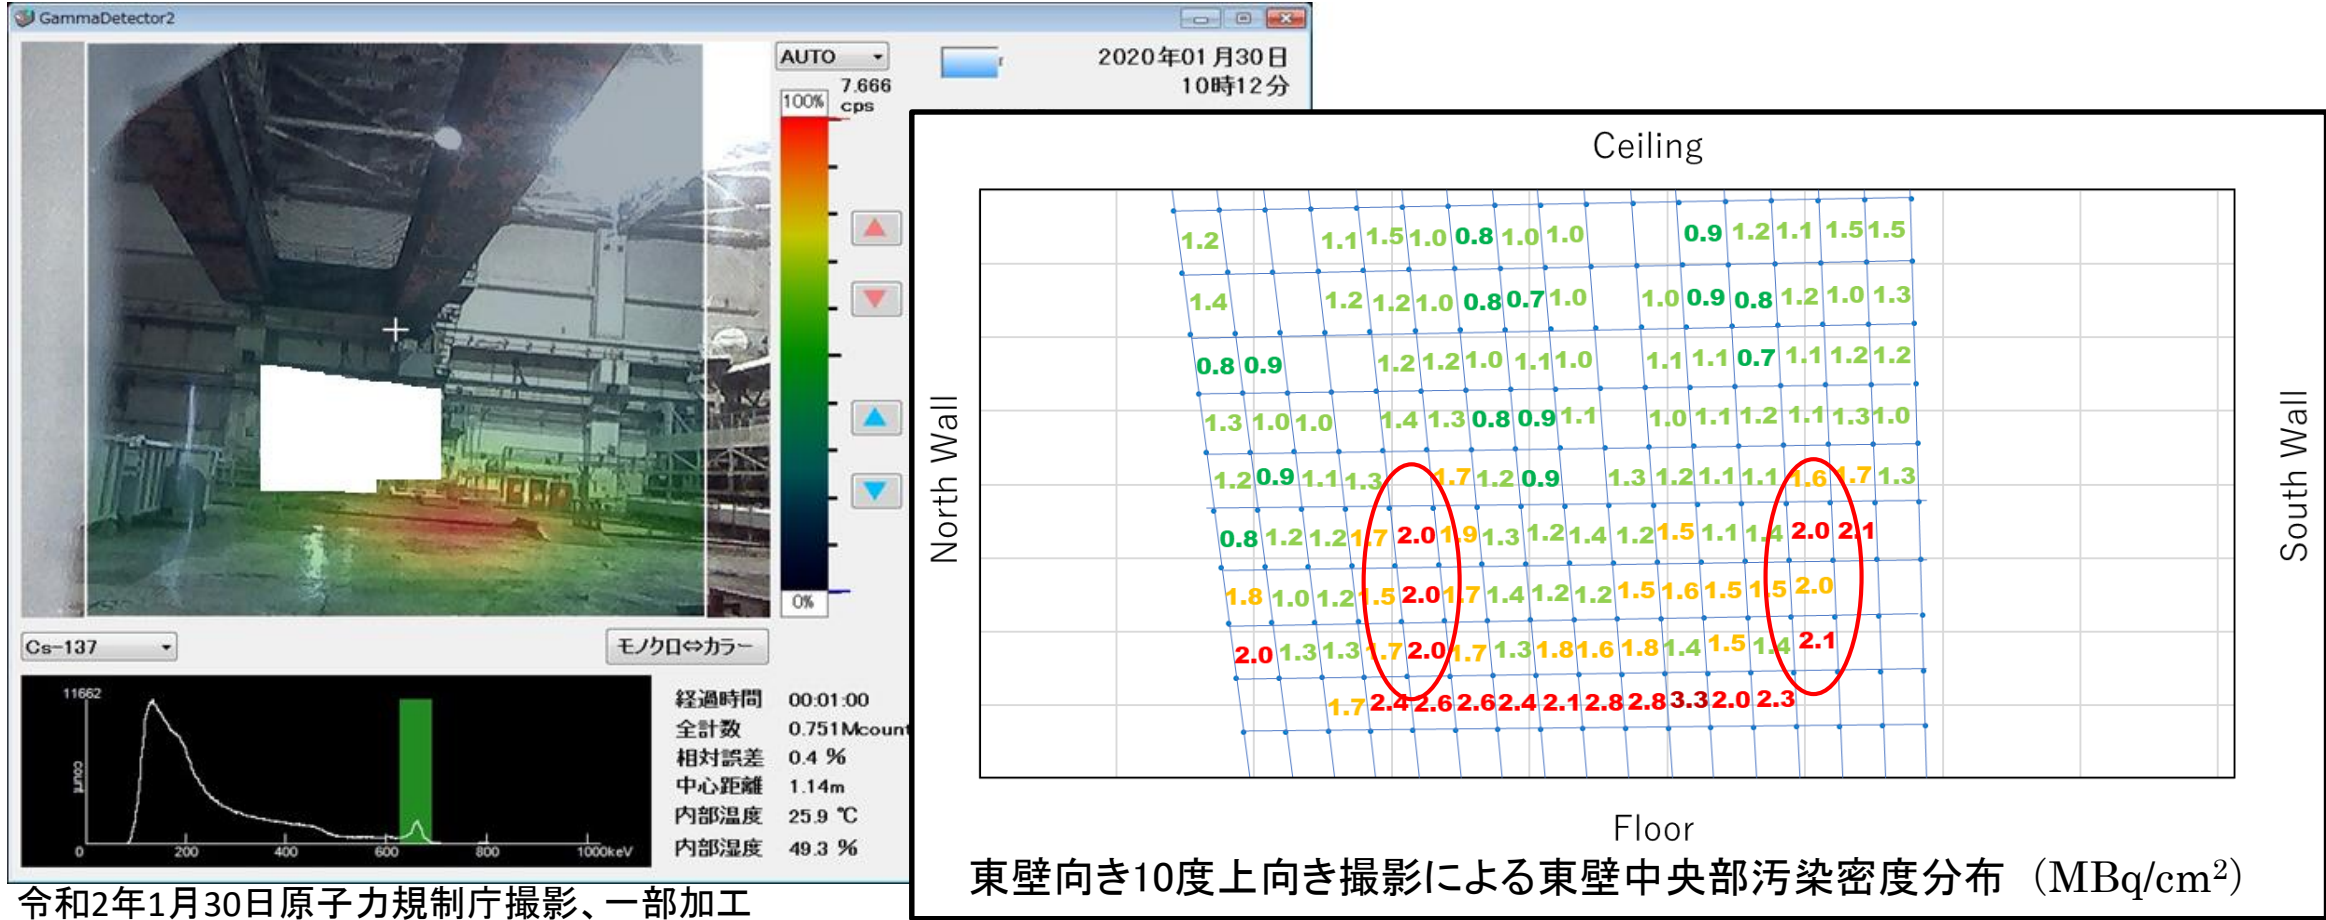
# ① 東壁向き10度上向き (Cs-137モード) 東壁中央部の汚染密度分布

測定された領域全体の平均汚染密度は、**1.4 MBq/cm<sup>2</sup>**であった。壁の前に物が写っている場所については、その物自体が汚染物である可能性や壁からのガンマ線を遮蔽する可能性があるため表示していない。

また中心の右と左の柱に相当する領域が同じ高さの壁にくらべて高くなっている。柱が高めになる結果は東京電力の報告※1(線量率からMCNP計算で汚染密度を再合成)とも符合しており、東京電力HDの推定では雨水等により天井クレーンランウェイガード上の汚染が流れたこととしている。

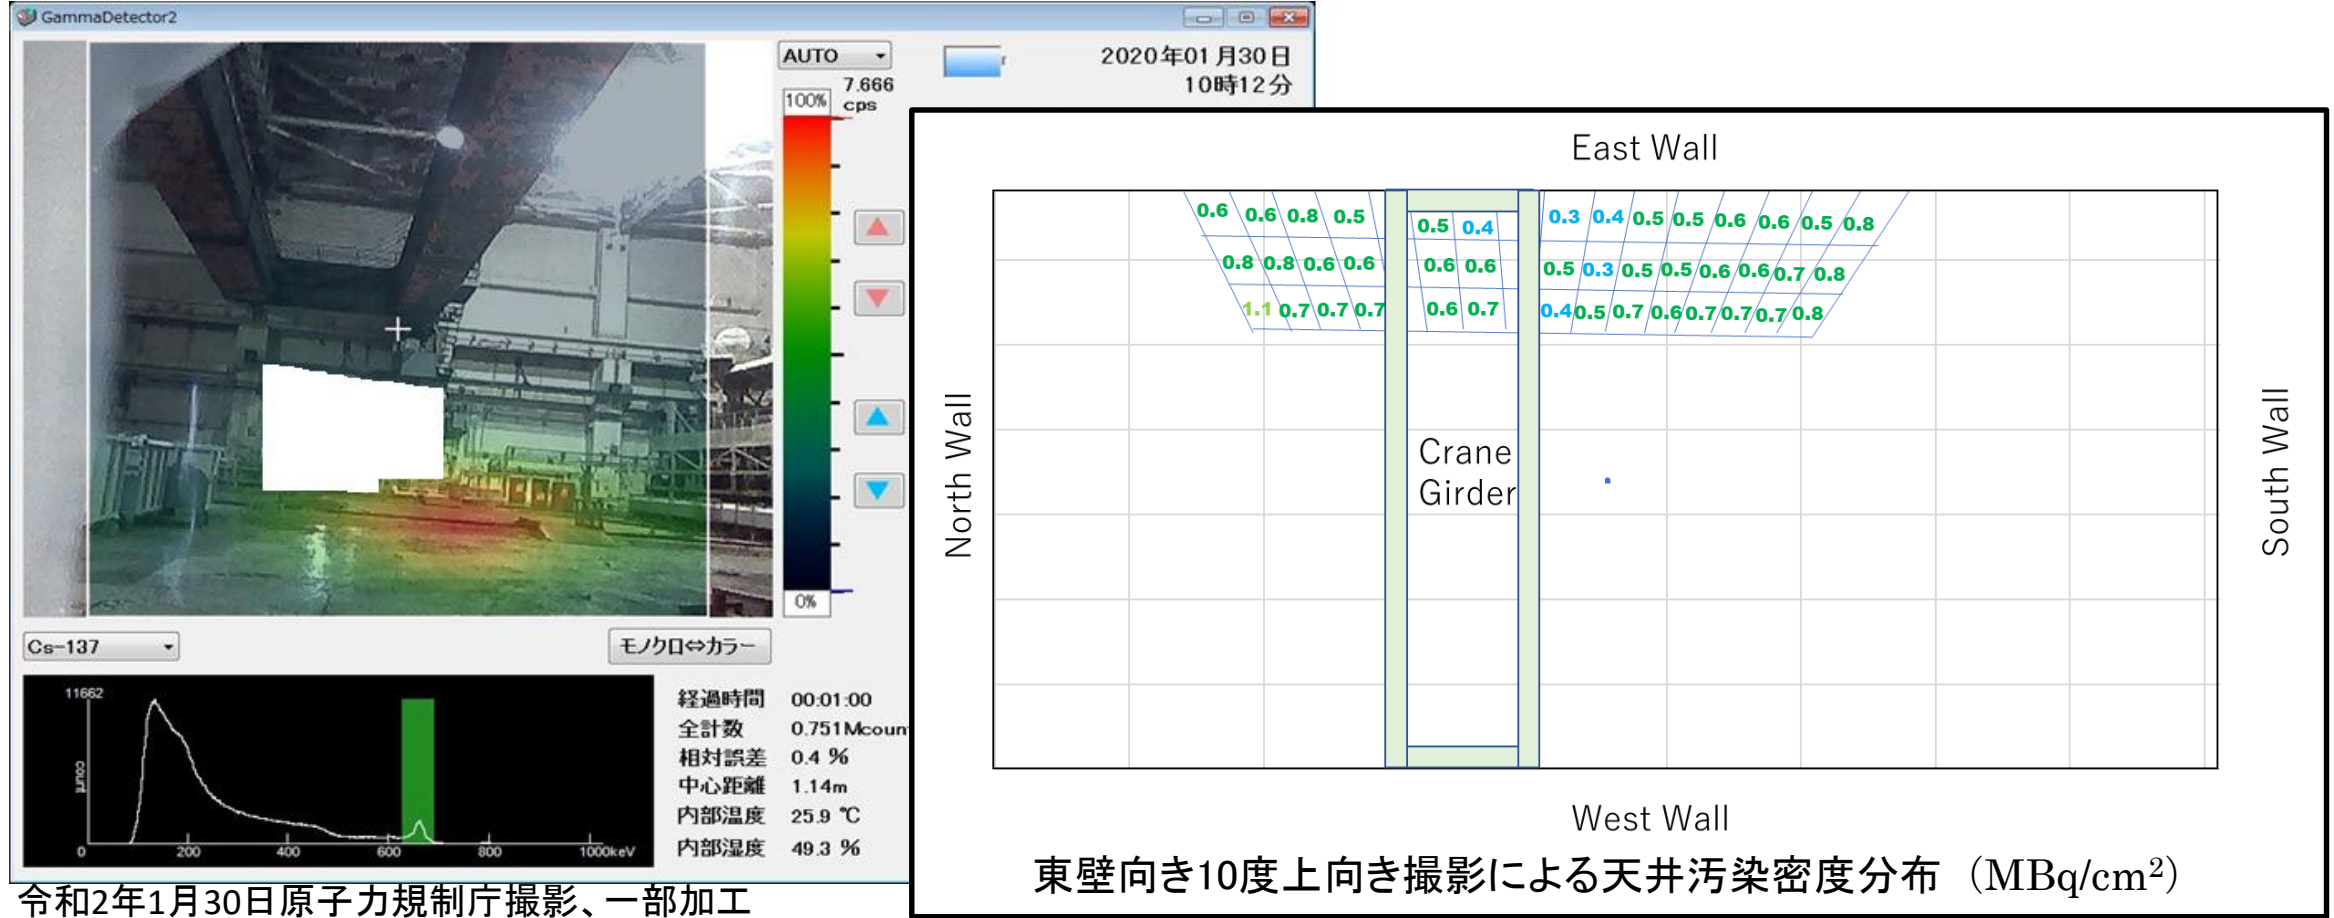
# ① 東壁向き10度上向き (Cs-137モード) 天井の汚染密度分布

天井のうちクレーンガーダーで隠れた部分は表示していない。  
10度上向きのため天井の領域は限られているが、天井面の平均汚染密度は **0.60 MBq/cm<sup>2</sup>**であった。

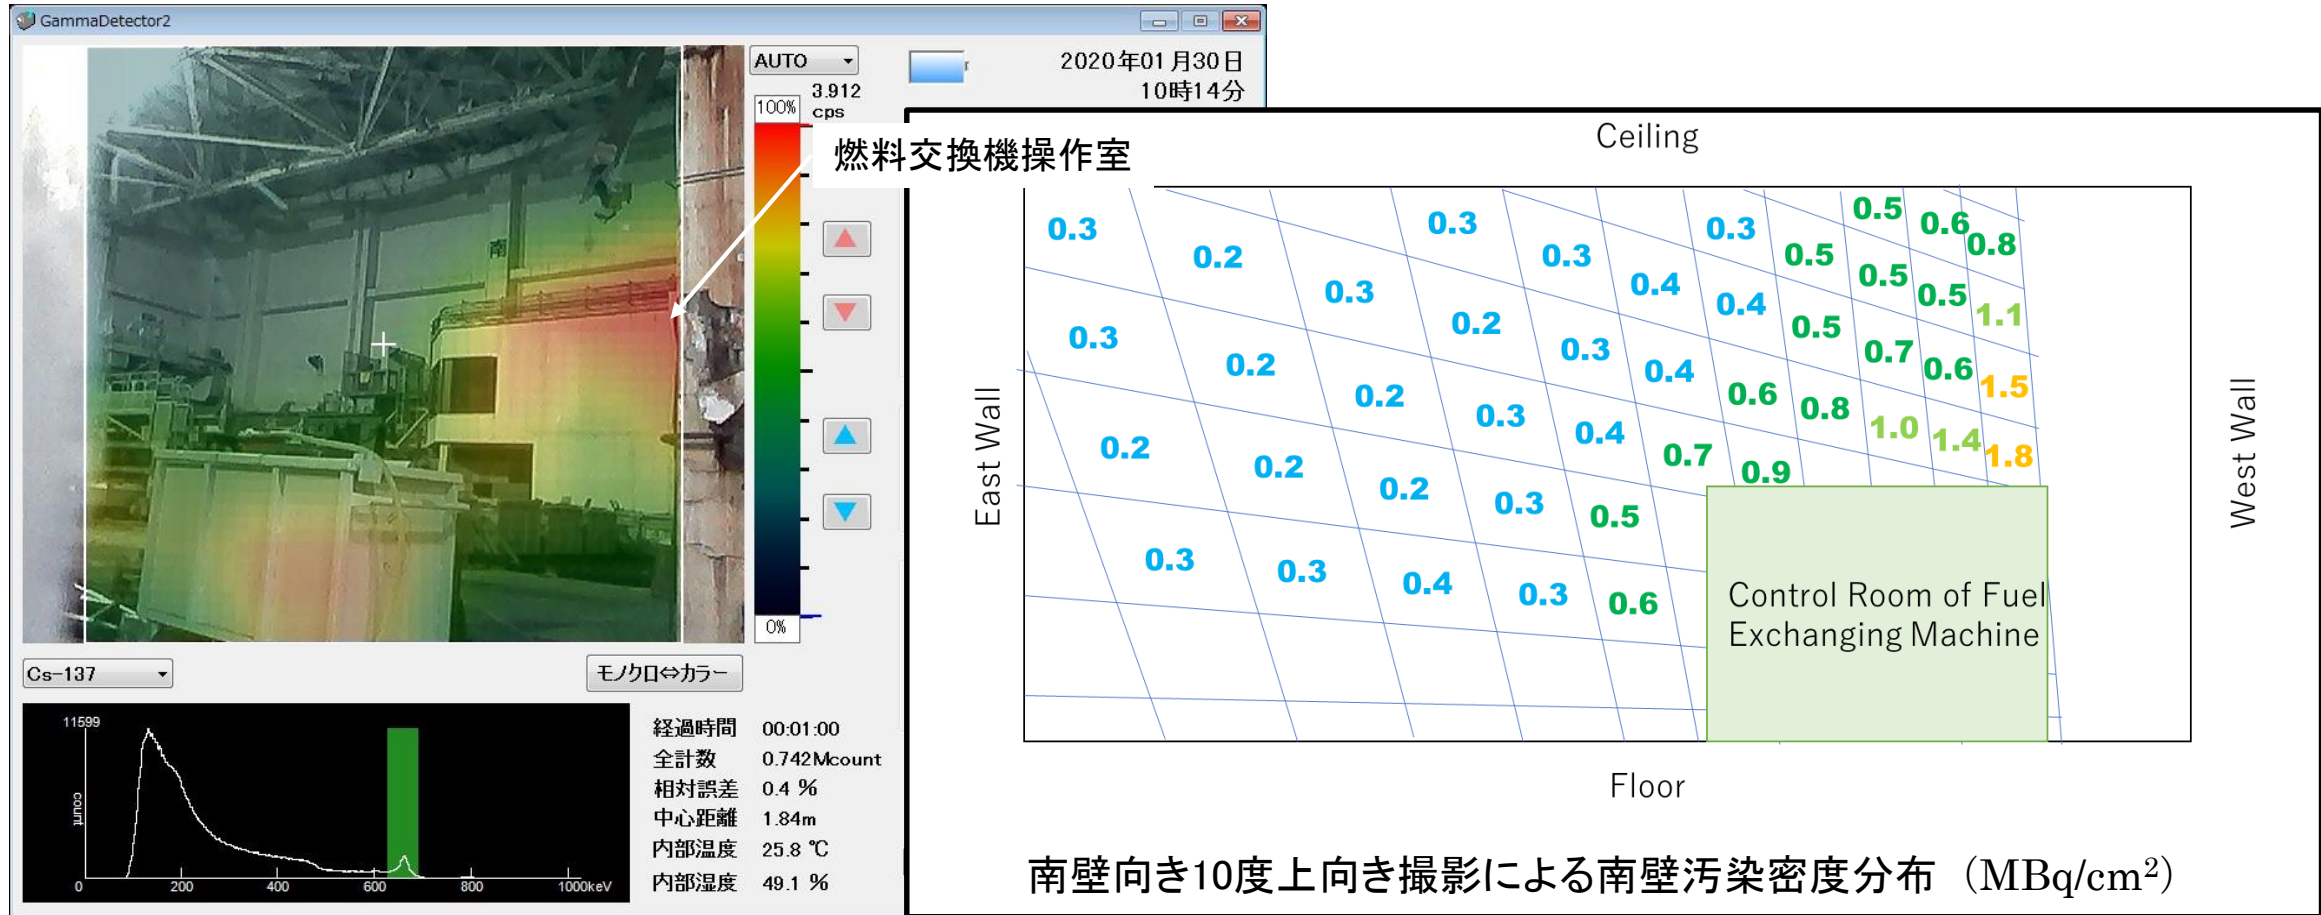
## ②南壁向き10度上向き(Cs-137モード) 南壁の汚染密度分布

壁の前に物がある場合、その物自体が汚染物である可能性や壁からのガンマ線を遮蔽する可能性があるため表示していない。南壁前の南西側に置かれている「燃料交換機操作室」の陰になっていない壁面の平均の汚染密度は、**0.41 MBq/cm<sup>2</sup>**であった。また別途解析した結果、燃料交換機操作室の北側の面の平均汚染密度は**1.3 MBq/cm<sup>2</sup>**で、南壁よりは高い密度であった。

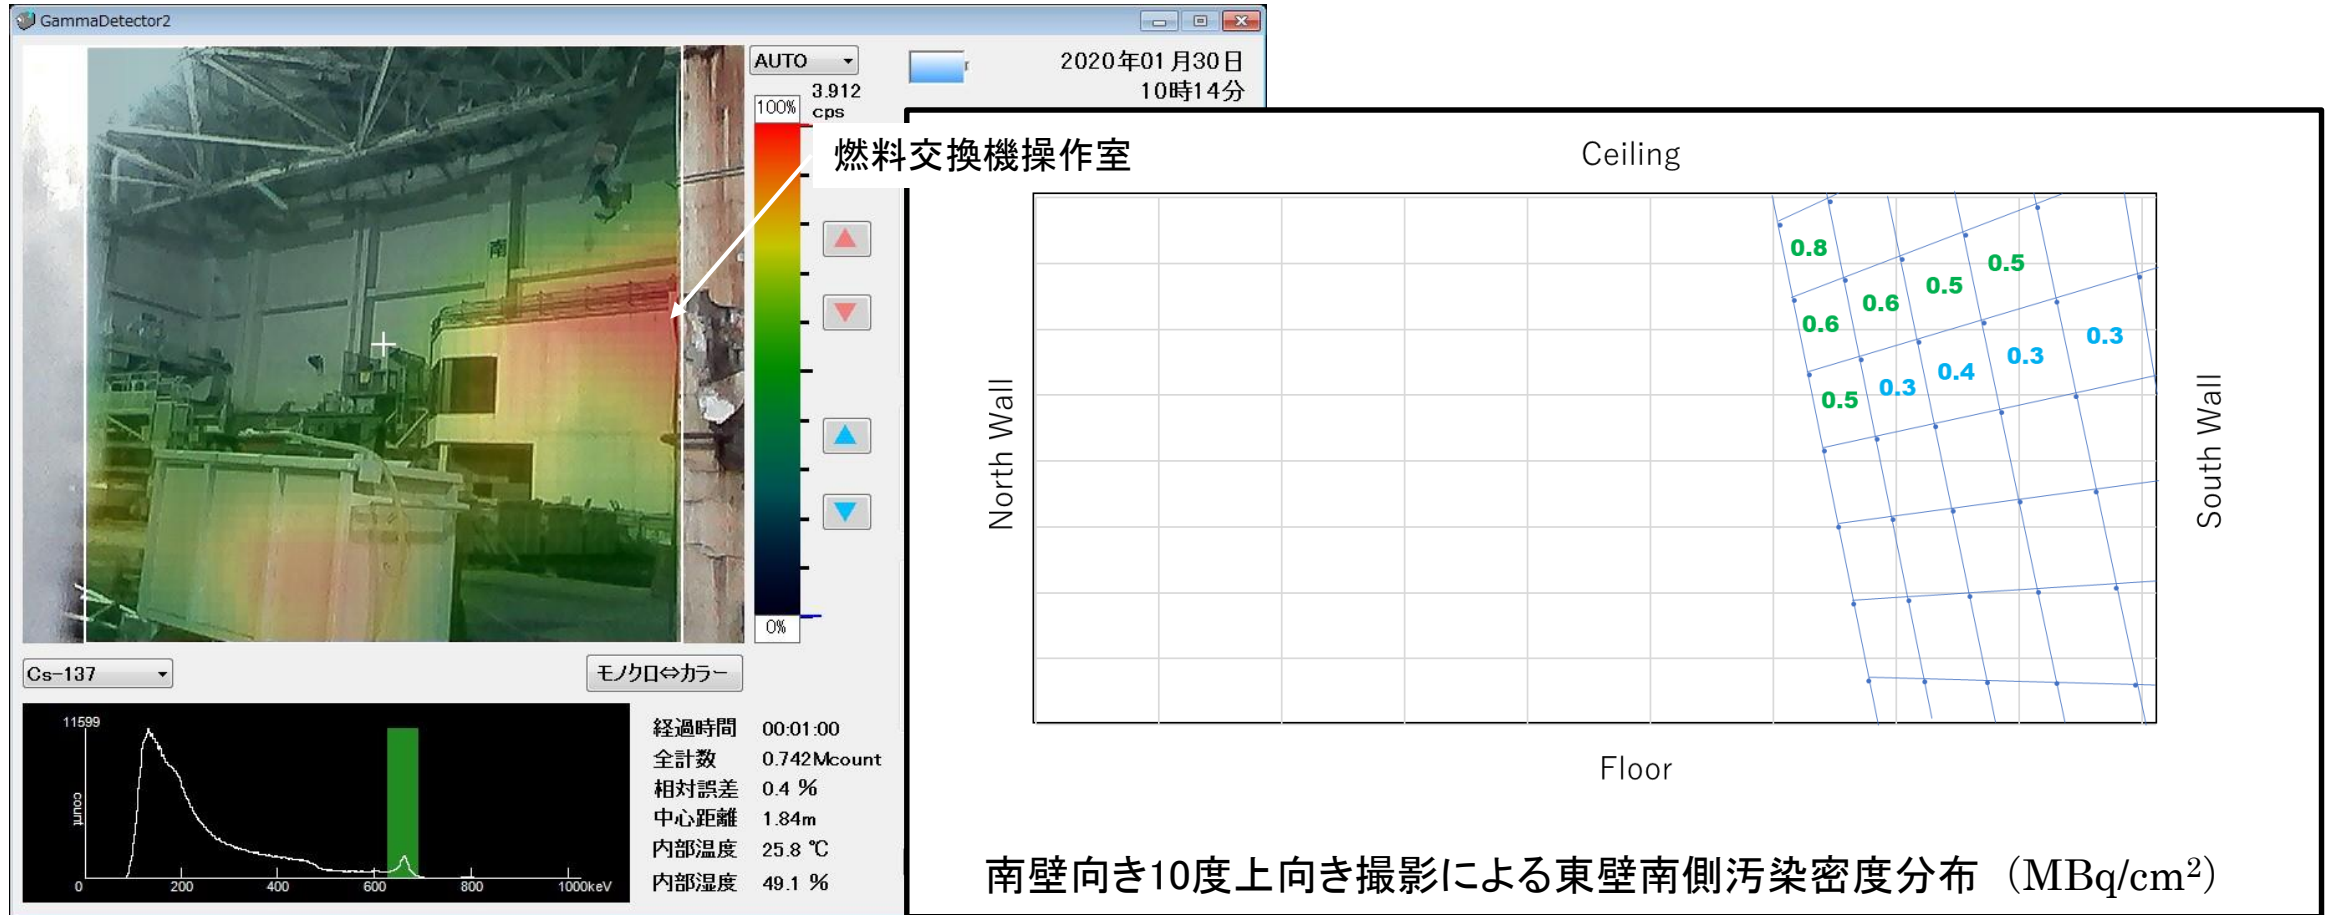
## ②南壁向き10度上向き(Cs-137モード) 東壁南側の汚染密度分布

東壁南側の平均の汚染密度は0.45 MBq/cm<sup>2</sup>であり、東壁の中央部分(1.4 MBq/cm<sup>2</sup>)より低い。

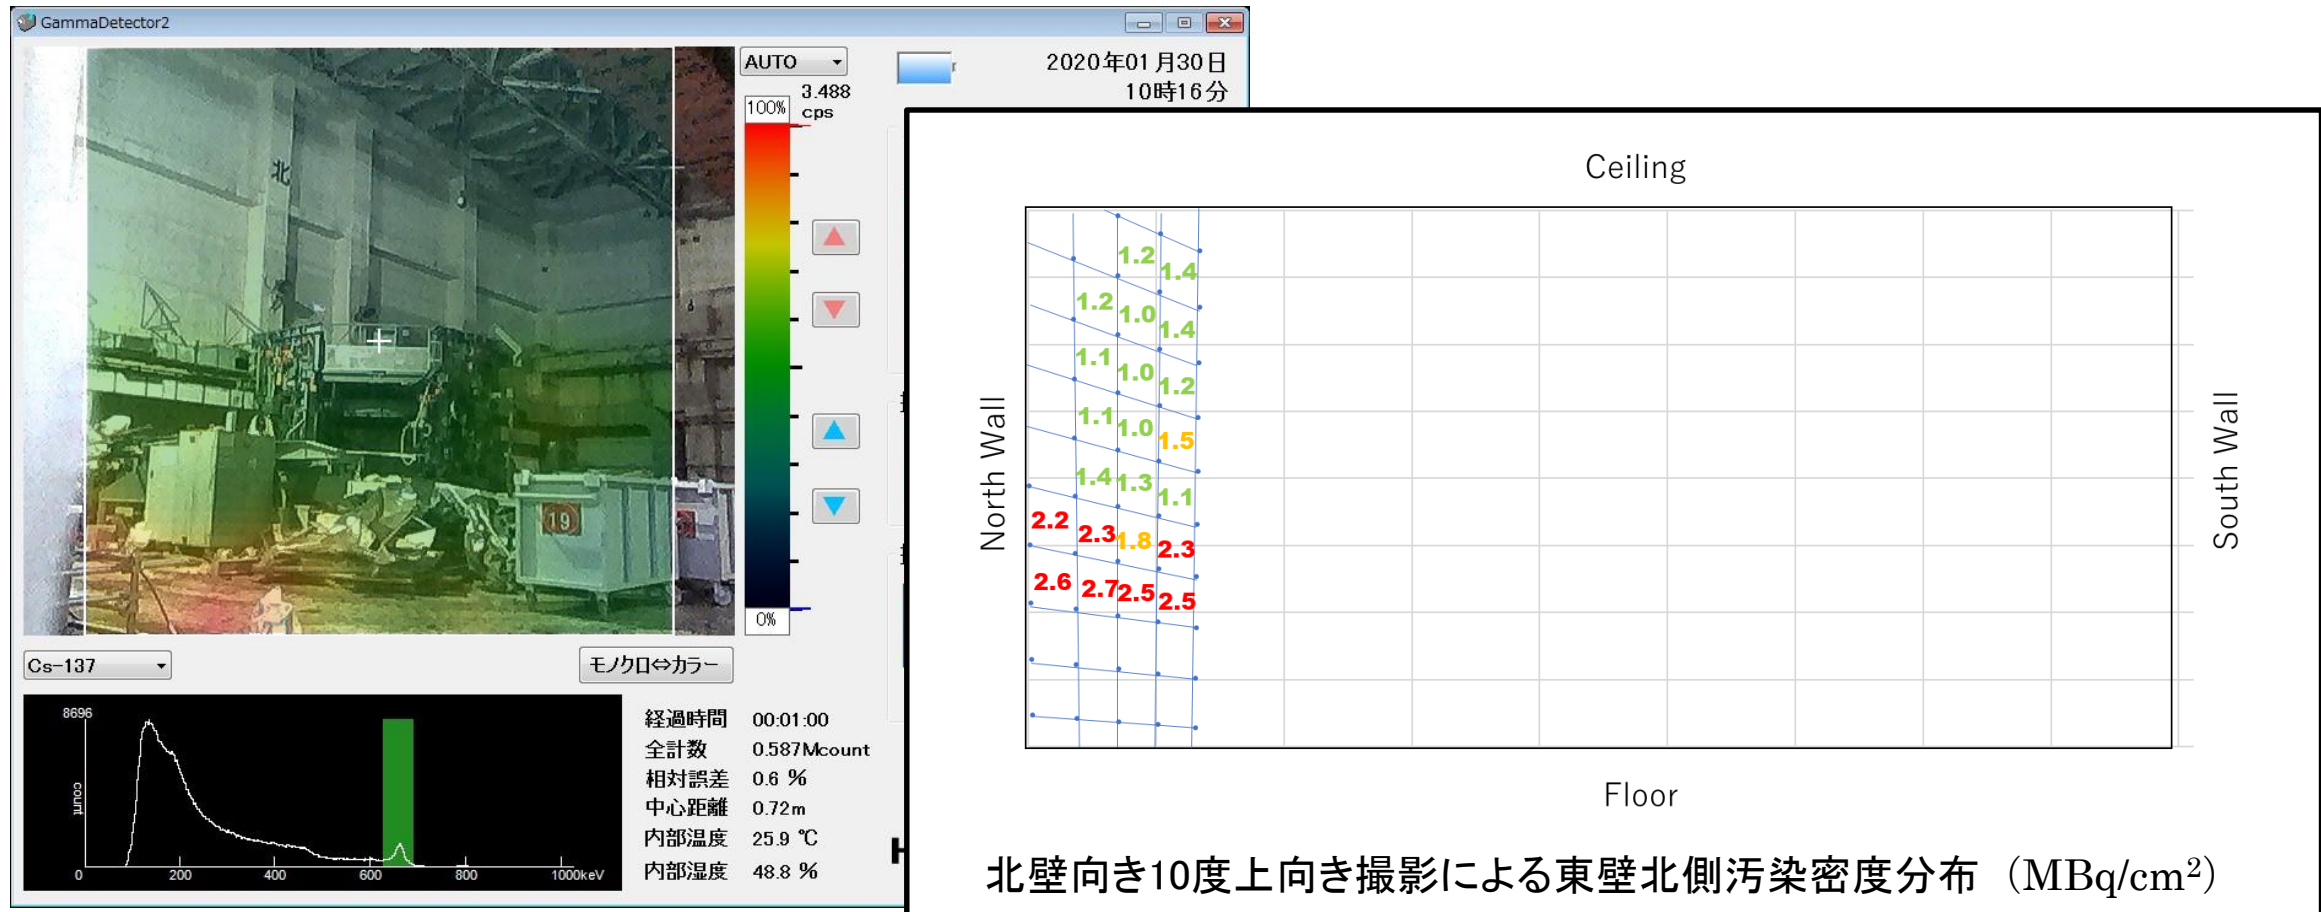
### ③北壁向き10度上向き(Cs-137モード) 東壁北側の汚染密度分布

東壁北側の平均の汚染密度は **1.6 MBq/cm<sup>2</sup>** であり、東壁の中央部 (1.4 MBq/cm<sup>2</sup>) とほぼ同じであった。

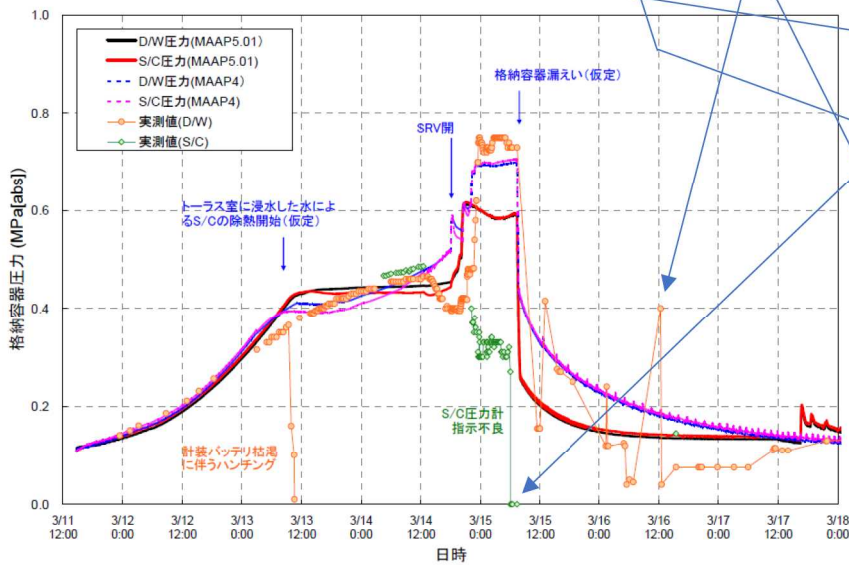
図 2-3 2号機 格納容器圧力変化

**2号機原子炉容器 (RPV) 貫通 (推定)**  
 (3/16 の 12:00 に圧力急上昇)  
 ①高温の燃料・炉心構造材 (ステンレス等) が溶融落下し、D/W 下部凝縮水に接触、大量の蒸気発生。すぐに冷却され凝縮後急減圧。  
 ②正門前の放射能レベル上昇。RPV 下部滞流水による水浄化が無くなり、直接 D/W 上蓋隙間等から放出されたことによる。

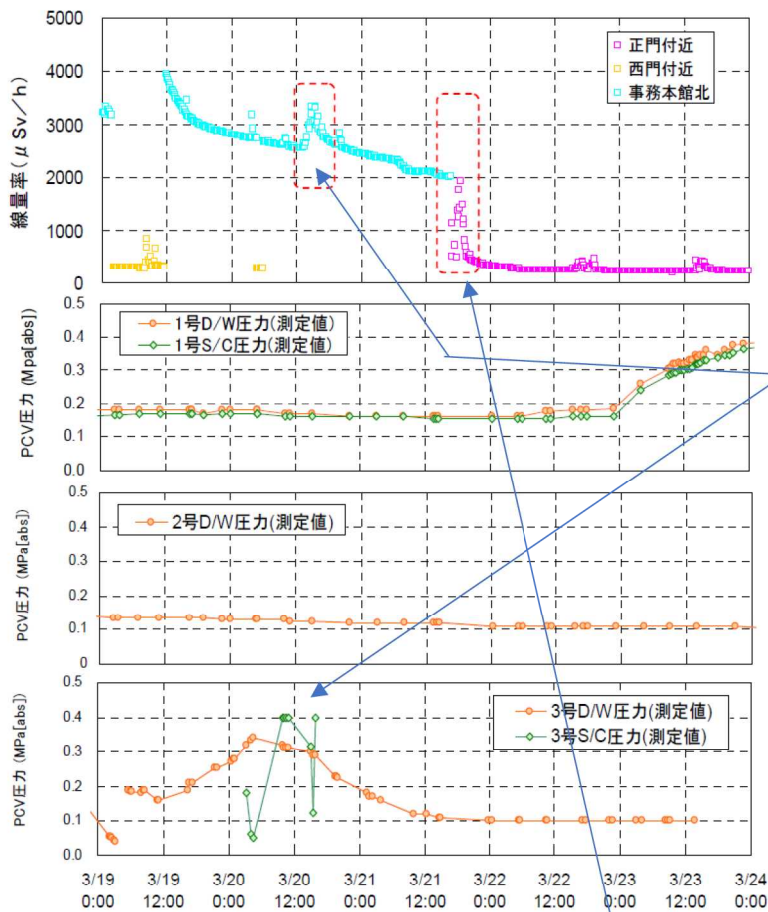
**2号機 S/C 水浄化作用の低下・喪失**  
 ①S/C 水位が蒸気出口より下に低下 (3/14 の 21～23 時頃)  
 ②S/C 壁に小孔破損発生 (3/15 の 06 時頃)  
 ③燃料・Zr 混合溶融体の溶融進行 (3/15 の 13～16 時頃)

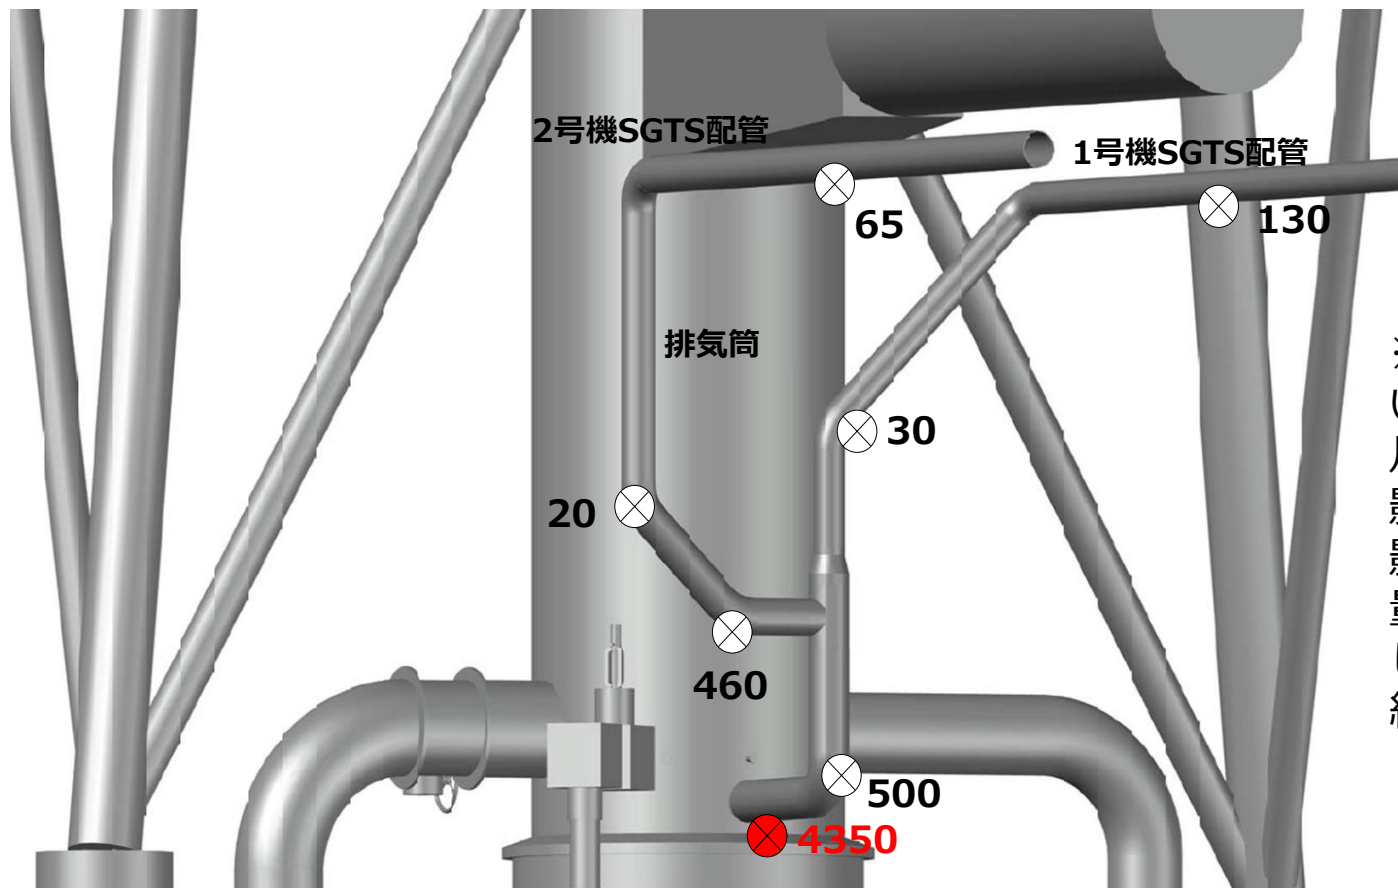
測定箇所図

※排気筒接続部については、2013年12月にγカメラにより撮影している。その撮影結果を基に周辺線量率を点線源と仮定して評価した結果、約25Sv/hであった。
