**四国電力株式会社伊方発電所において  
令和 2 年 1 月に発生した事象について**

令和 2 年 4 月 8 日  
原子力規制庁

## 四国電力株式会社からの伊方発電所 3 号機原子炉容器上部炉心 構造物吊り上げ時の制御棒クラスタ引き上げりに係る報告 に対する評価及び今後の対応について（案）

令和 2 年 4 月 8 日  
原子力規制委員会

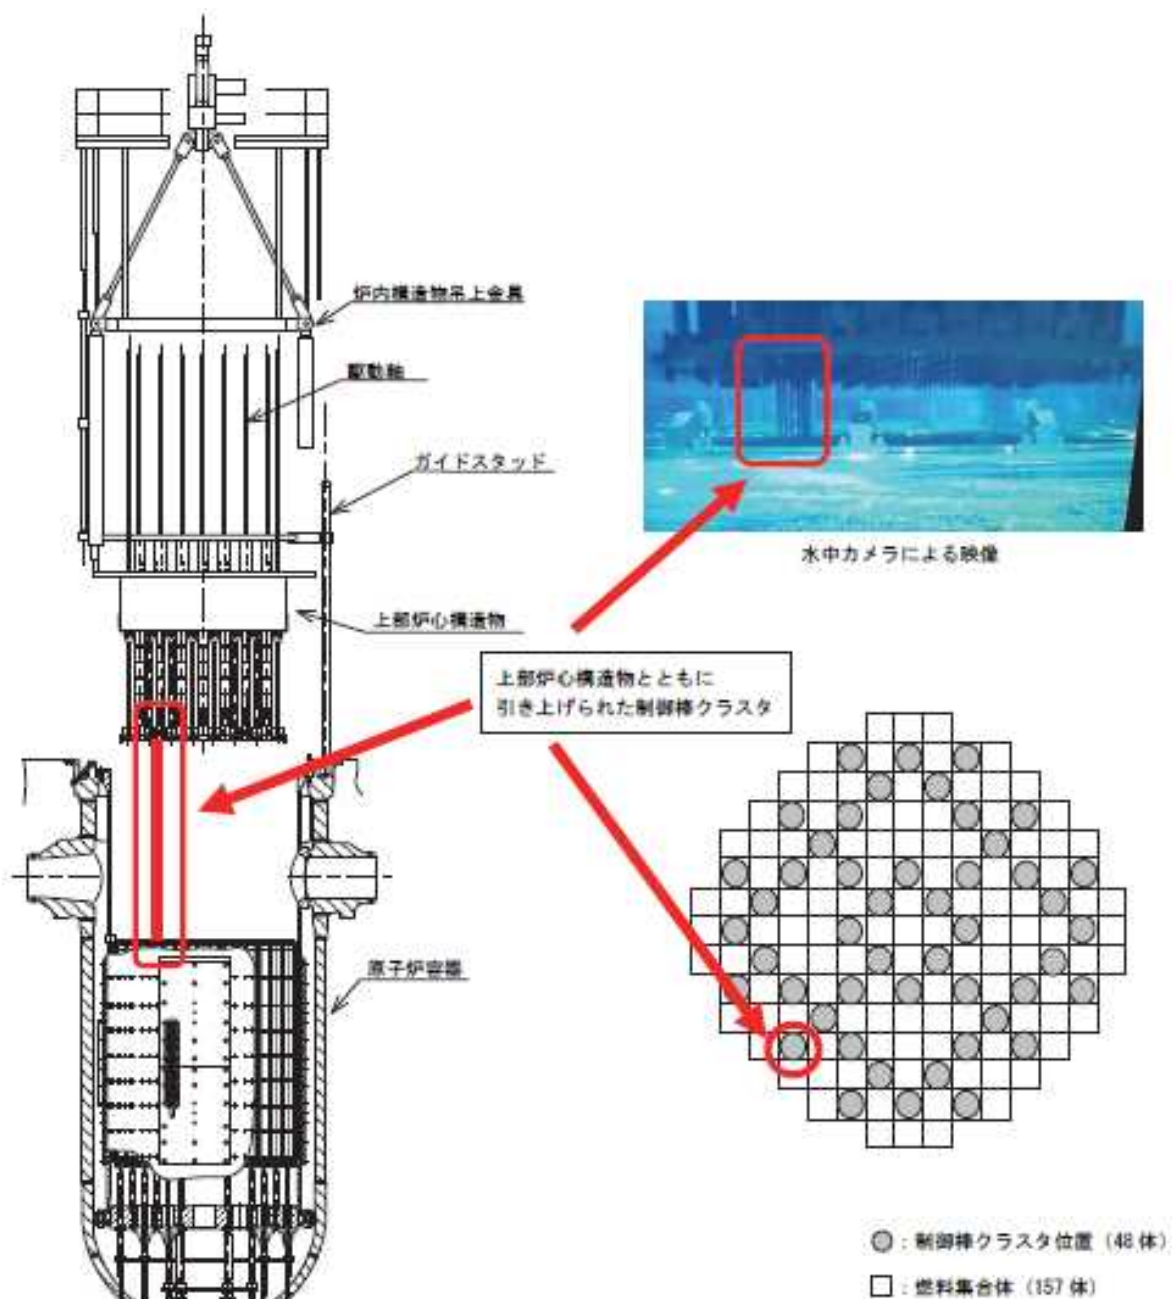
図1－事象概要図

四国電力株式会社（以下「四国電力」という。）は、第 15 回定期検査中の伊方発電所 3 号機において、燃料取出作業のため、原子炉容器上蓋を開放し、制御棒クラスタ<sup>1</sup>と駆動軸との切り離し作業<sup>2</sup>を行った後、原子炉容器上部炉心構造物<sup>3</sup>の吊り上げを行っていたところ、令和 2 年 1 月 12 日に制御棒クラスタ 1 体が当該構造物とともに引き上げられていることを確認した。（図 1）

その後、当該構造物を吊り下ろして当該制御棒クラスタと駆動軸が結合されていないこと及び正常に結合、切り離しができることを確認した後、再度当該構造物を吊り上げ、当該制御棒クラスタが引き上がらないことを確認し、同年 1 月 13 日に当該構造物の取り外しを完了した。なお、本事象に伴う外部への放射能の影響は無かった。

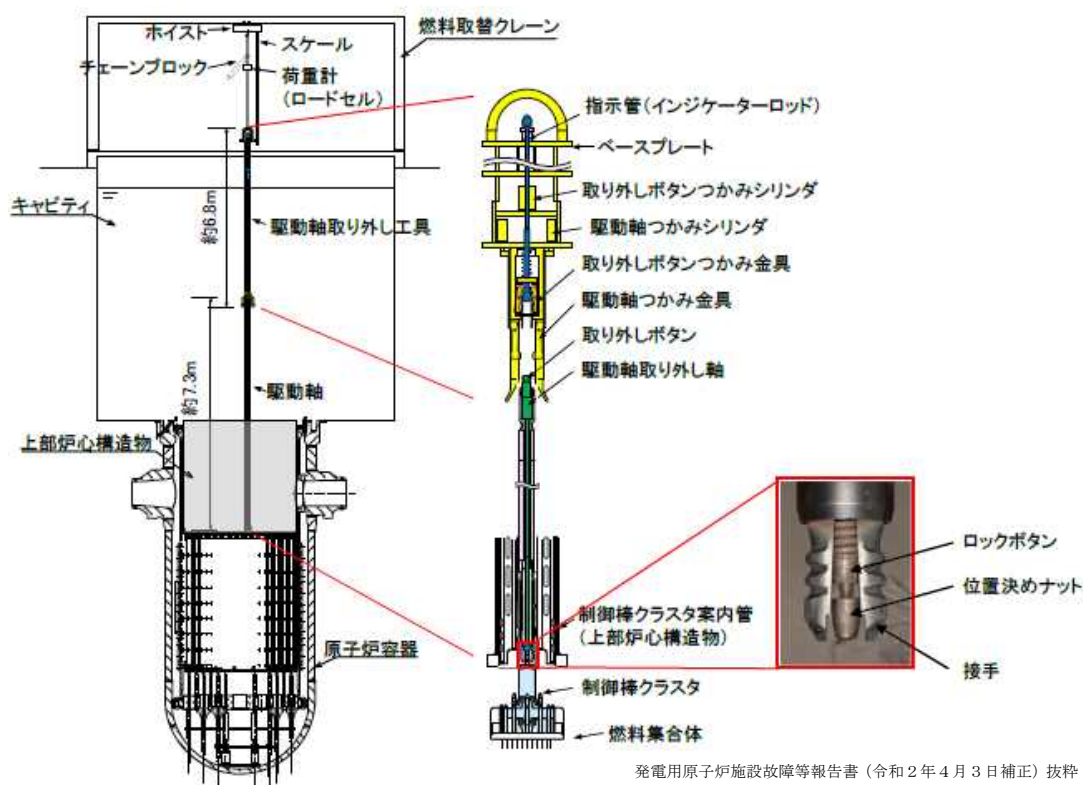
図2-制御棒クラスター切り離し図

しかしながら、当該手順書は、重量確認と寸法確認により制御棒クラスタと駆動軸が切り離されていることを確認した以降、通常とは異なる不完全な結合状態に至った場合は、制御棒クラスタの引き上がりが生じる可能性があることを確認した。（図 2、図 3）

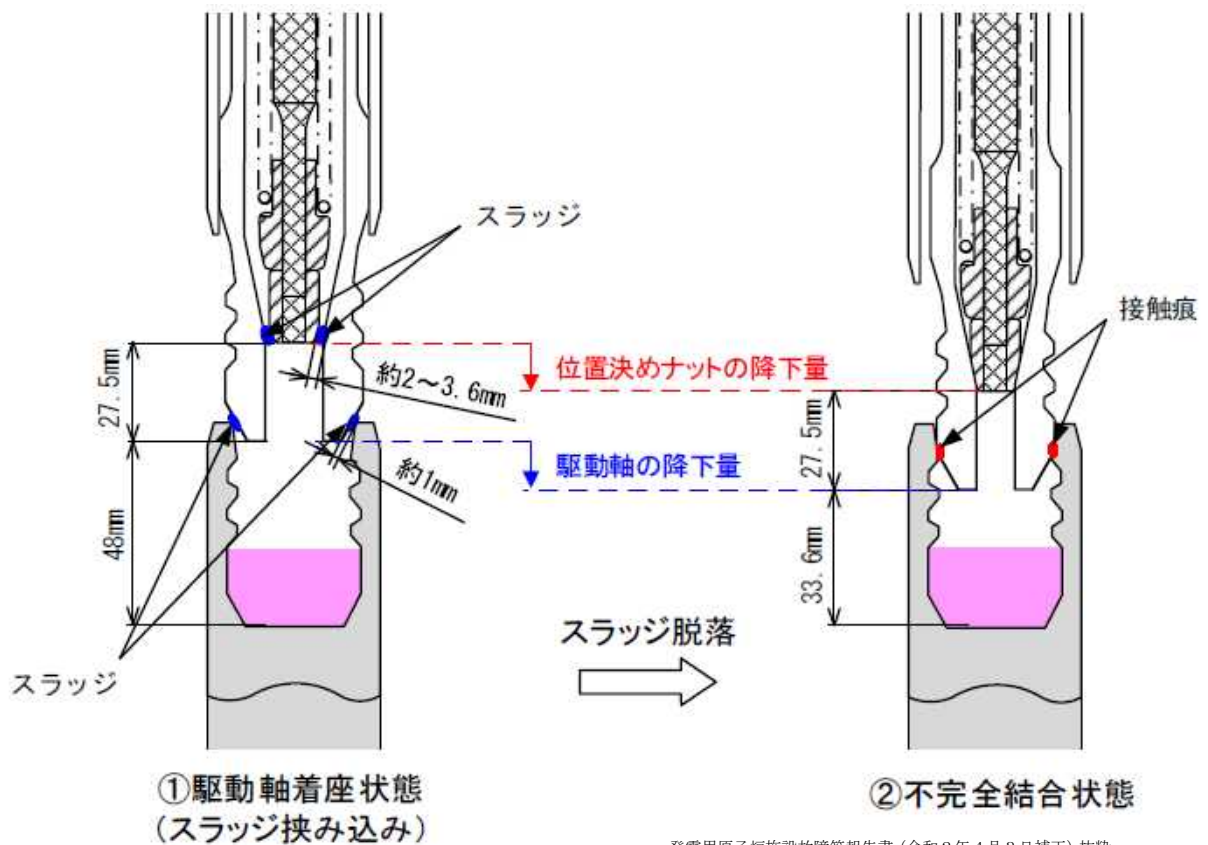
図5－不完全結合状態に至るまでの推定挙動

2. 1で想定した不完全な結合状態について、7つのケースを抽出し検討した。スパイダ頭部と接手の形状、接触痕の位置等を検討した結果、駆動軸着座状態及びスパイダ頭部1山目、2山目、3山目のそれぞれの位置で不完全結合する4つのケースで制御棒クラスタの引き上がり事象が発生する可能性がある判断した。（図4、図5）

- 駆動軸取り外し軸下降時、ロックボタン廻りに付着した堆積物が位置決めナットと接手の間に挟まり、駆動軸取り外し軸が詰まった。
- その状態で制御棒クラスタに駆動軸を着座させた後、駆動軸が制御棒クラスタのスパイダ頭部内へ沈み込み、駆動軸接手外面直線部と制御棒クラスタのスパイダ頭部 1 山目が接触して不完全結合状態となった。(図 5)
- 上部炉心構造物吊り上げ時、駆動軸と不完全結合している制御棒クラスタも引き上がった。
- 作業手順書には、駆動軸着座前に駆動軸取り外し軸が正規の位置まで下降したことを確認する手順がなく、駆動軸取り外し軸の詰まりを確認することができなかった。

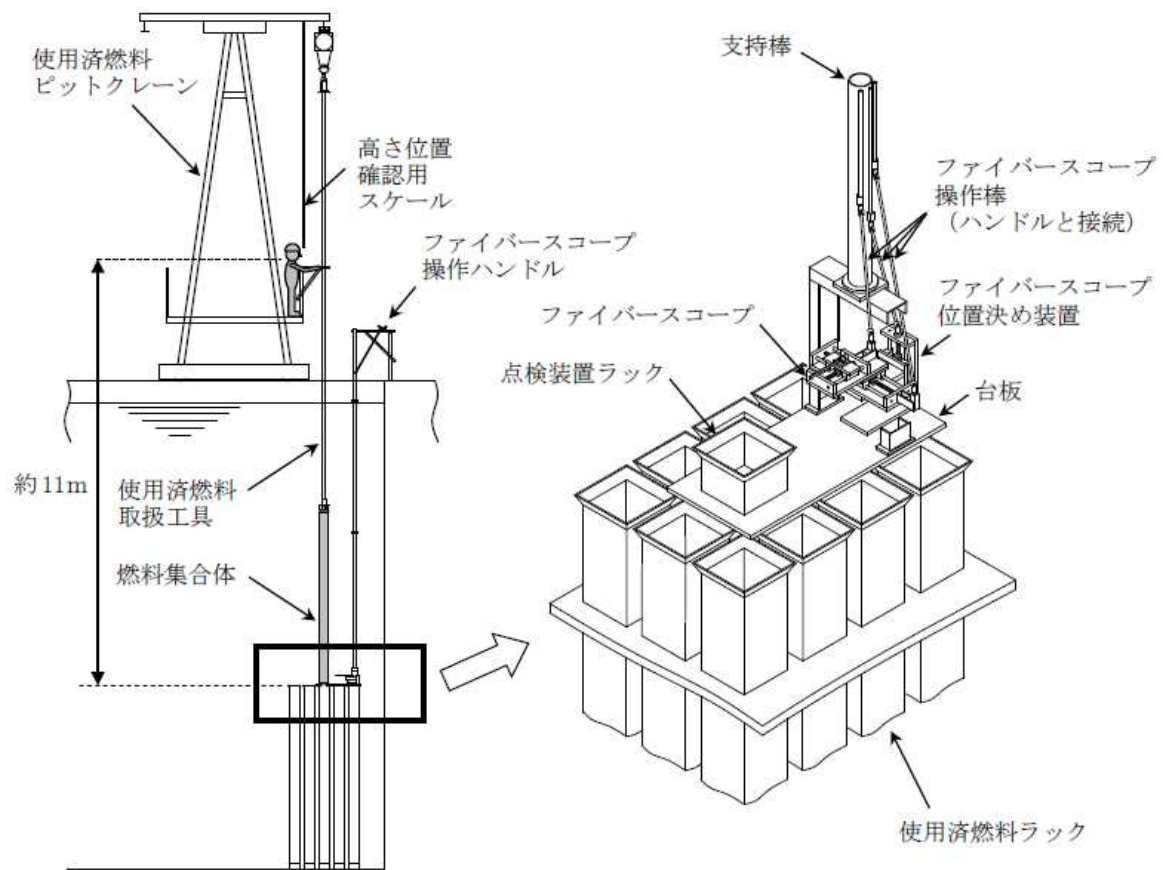
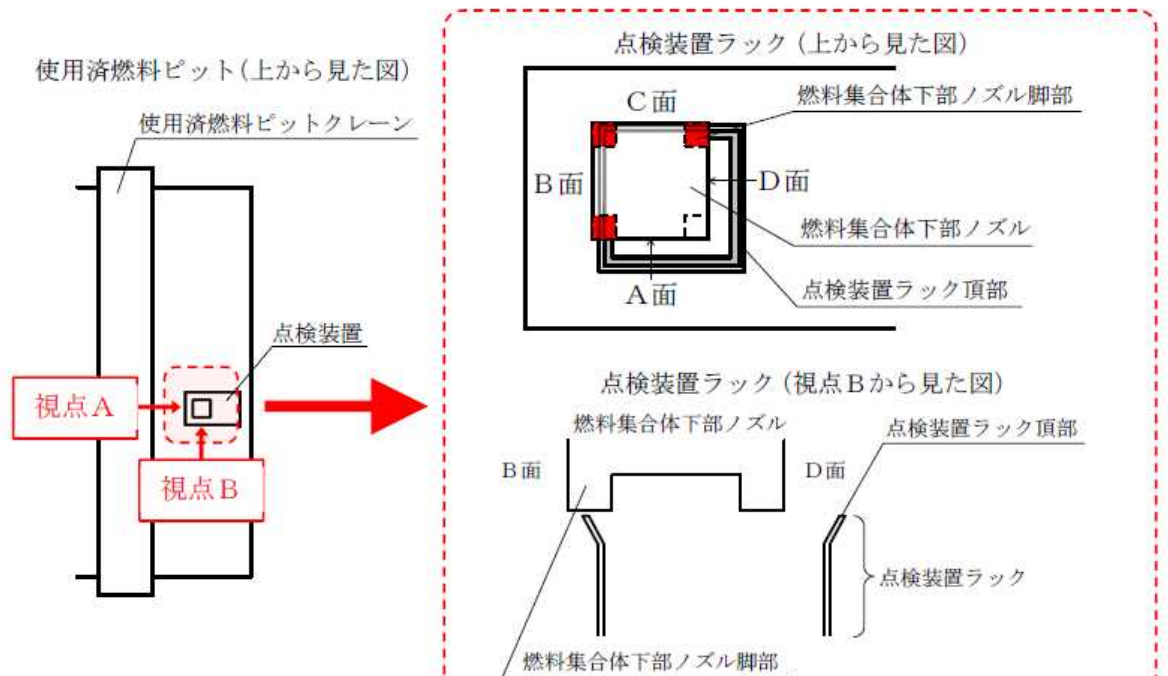
図1-事象発生状況

定期検査中の伊方発電所 3 号機において、燃料集合体の点検<sup>12</sup>のため、燃料集合体を使用済燃料ピット（以下「SFP」という。）内で移動させていたところ、令和 2 年 1 月 20 日に燃料集合体の落下を示す信号<sup>13</sup>が発信した。

状況を確認したところ、燃料集合体を点検装置ラックに挿入する際、当該ラックの枠に乗り上げたことにより SFP クレーンの吊り上げ荷重が減少し発信したものであり、燃料集合体は落下していないことを確認した。（図 1）

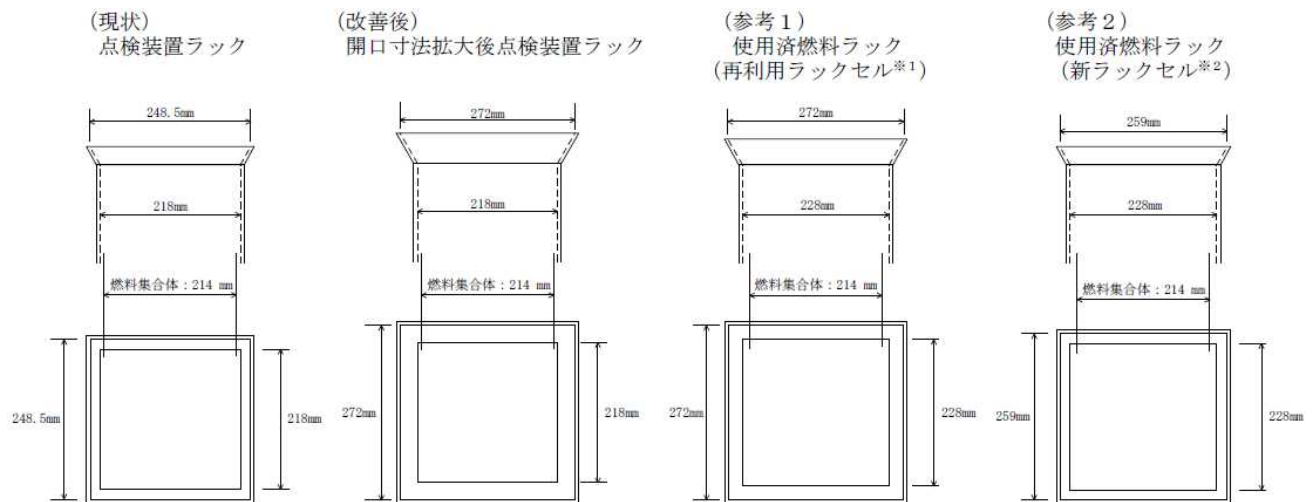
図2 一点検装置ラックの開口寸法拡大対策

推定原因としては、点検装置ラック開口寸法が使用済燃料ラックの開口寸法より小さく、また水中照明によって当該ラックにできる影により視認性が低下しており、通常の燃料集合体挿入作業と比べ難度が高かったこと、当該ラックへの挿入状況の確認は、操作員のみで実施しており、作業責任者による確認が行われていなかったこと等と推定する。

このため、点検装置ラック開口寸法の拡大及び SFP に水中テレビカメラ及び水中照明を設置して視認性を高めること（図 2，3）、作業要領書に記載の上、当該点検作業における当該ラックへの挿入状況等について、作業責任者によるダブルチェックを実施する等の対策を行うとしている。

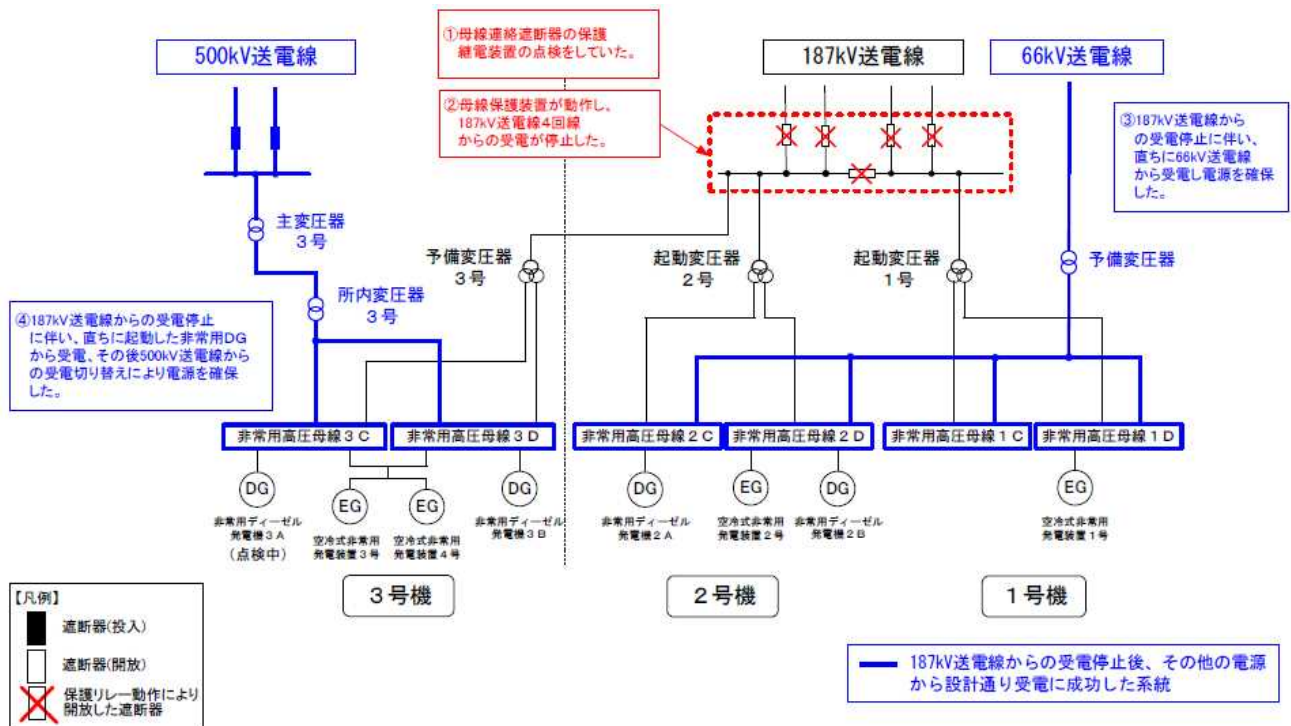
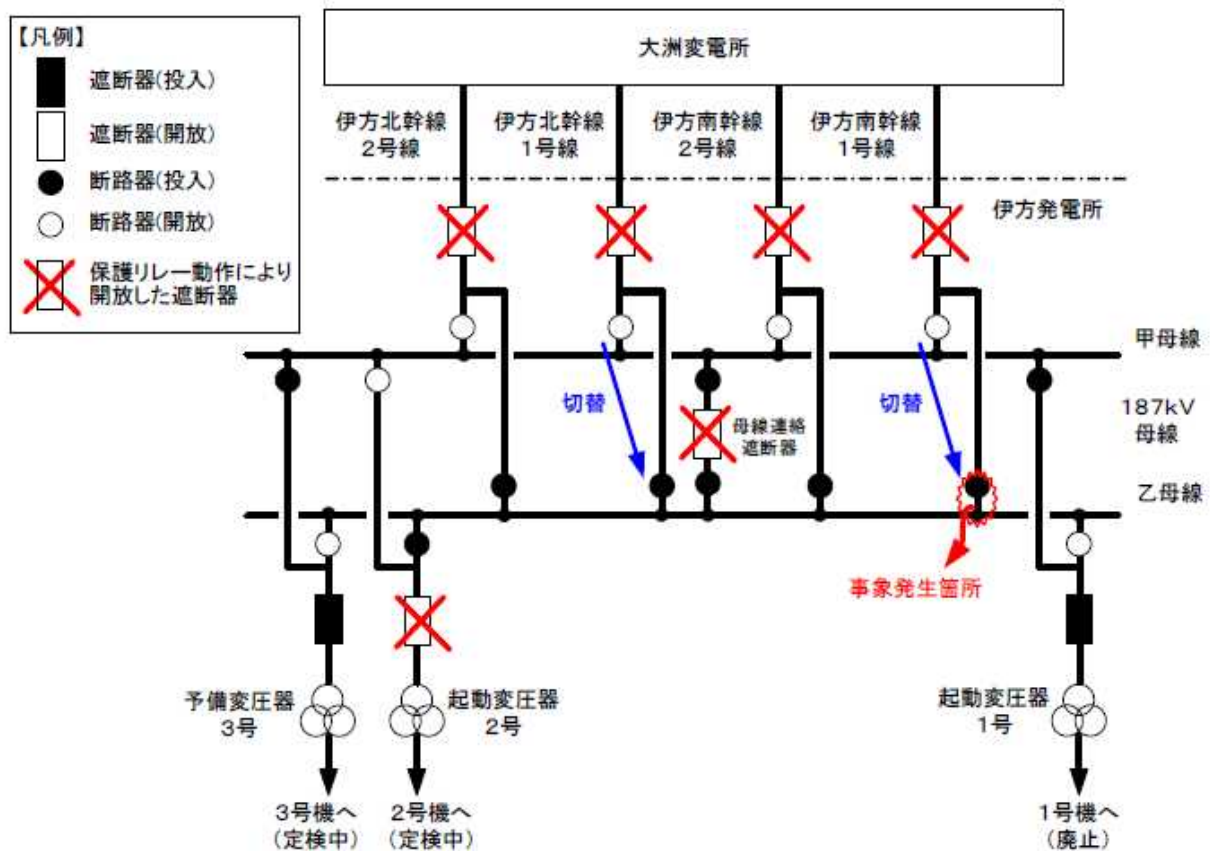
図1-事象発生状況

令和2年1月25日に、1、2号機の屋内開閉所において、187kV母線連絡遮断器<sup>14</sup>を動作させる保護継電装置<sup>15</sup>の取替え終了後の確認作業に際して、1号機及び3号機の変圧器を甲母線に接続した上で、2号機の変圧器を系統切替えるため甲母線断路器<sup>16</sup>を操作しようとしたところ、187kV母線保護継電装置が動作し、乙母線に接続されている187kV送電線4回線すべての遮断器が開放して受電が停止した。(図1)

この結果、シーケンスどおりに1、2号機は66kVの予備系統から受電、3号機は起動した非常用ディーゼル発電機から受電した。その後、3号機は500kV送電線からの受電に切り替えた。

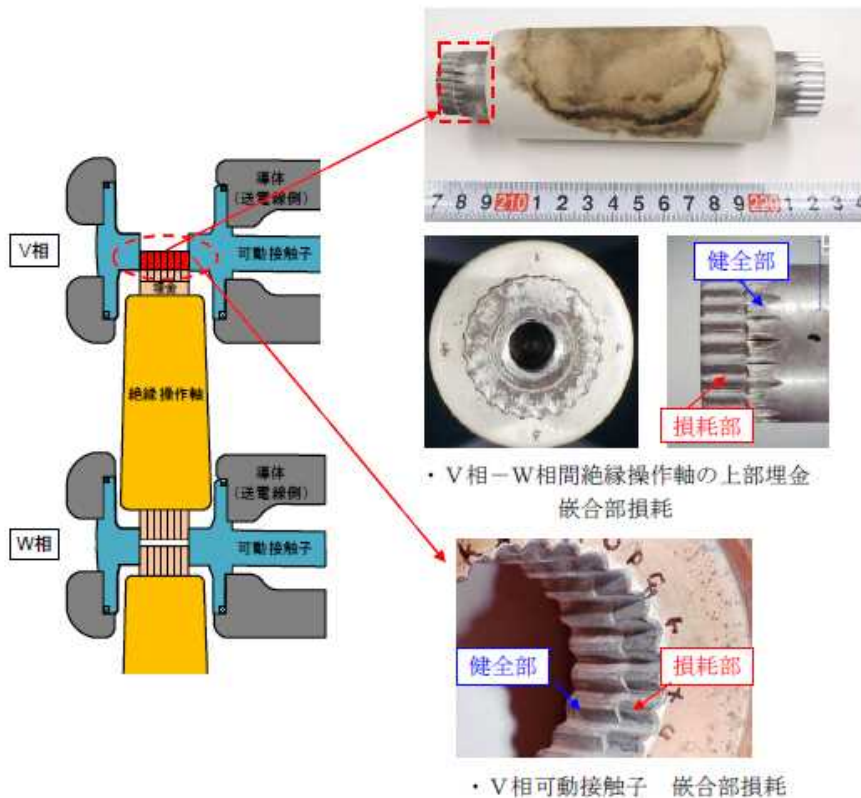
図2－嵌合部の損傷状況

伊方南幹線1号線乙母線断路器ユニットにおいて、断路器のV相—W相間絶縁操作軸に黒色の炭化痕跡があり、当該箇所短絡が発生していたことから、分解点検して詳細を確認した。

確認の結果、推定原因としては、V相—W相間絶縁操作軸の上部埋金とV相可動接触子の嵌合部において構造上のクリアランスによる非接触状態が継続していたこと、当該嵌合部で放電が発生し嵌合部の隙間が拡大するとともに嵌合部の擦れによって金属くずが発生したこと、金属くずがV相—W相間絶縁操作軸又は導体表面に付着してV相—W相間で短絡が発生したこととしている。(図2, 3)

このため、当該断路器と同一構造及び使用状態が同じ断路器について、計画的に断路器ユニットの内部開放点検を行い異常がないことを確認するとともに、部分放電診断、内部異物診断を定期的の実施し、状態監視を強化すること、今回の試験再開に当たっては3号機の所内負荷を接続しない試験系統構成にて実施すること等の対策を行うとしている。
