8. 上載地層によるF-4断層及びF-11断層の活動性評価

F-4及びF-11断層の活動性評価結果

②F-4断層の活動性評価(1/2)

③F-11断層の活動性評価 (1/5)

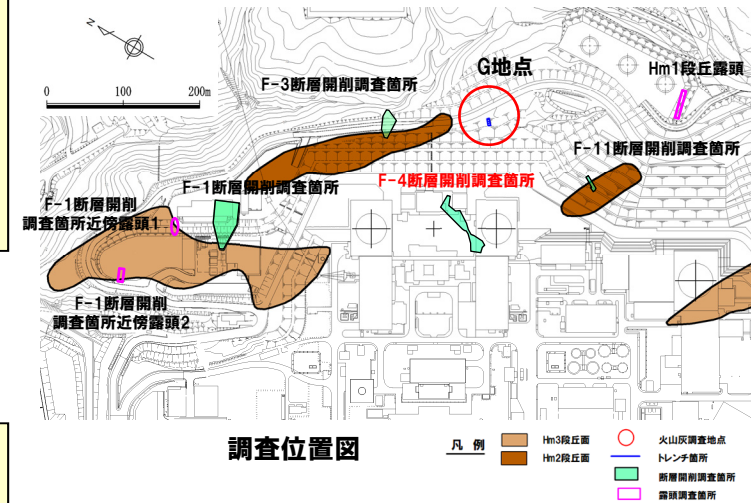
- F-4断層開削調査箇所では、基盤岩(神恵内層)の上位にHm2段丘堆積物※(亜円～亜角礫の風化により褐色化を呈する砂礫層及び砂層)が認められる。
- F-4断層は、Hm2段丘堆積物に覆われており、Hm2段丘堆積物に変位・変形は認められない。
- 神恵内層上面の泥岩(礫)と砂質凝灰岩の境界におけるわずかな段差部(SK-7)には、粘土の付着は認められない。

- Hm2段丘堆積物に変位・変形は認められないことから、F-4断層に後期更新世以降の活動は認められない。

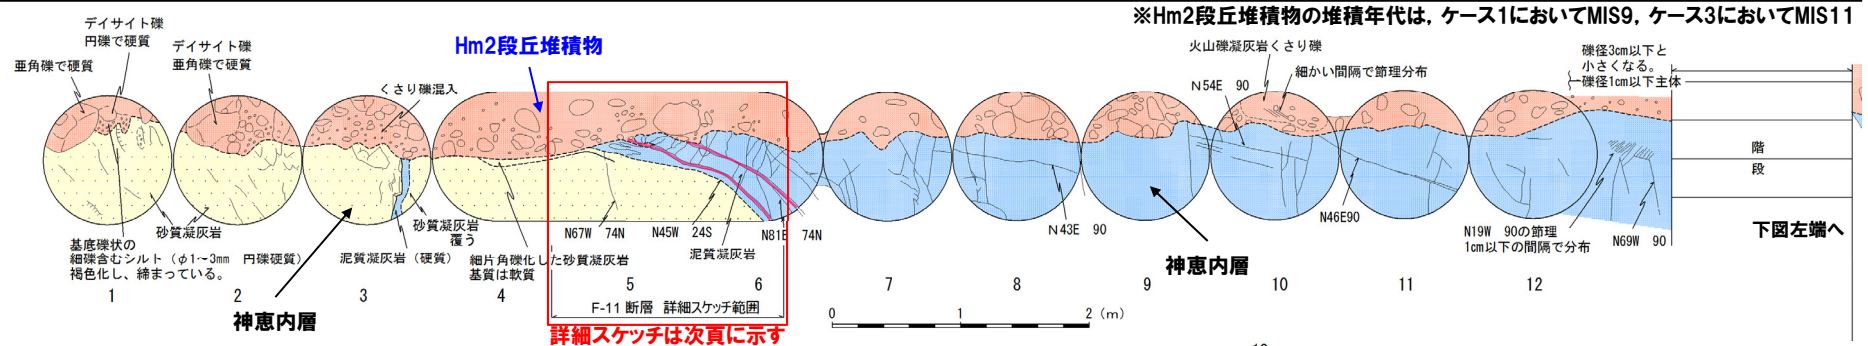
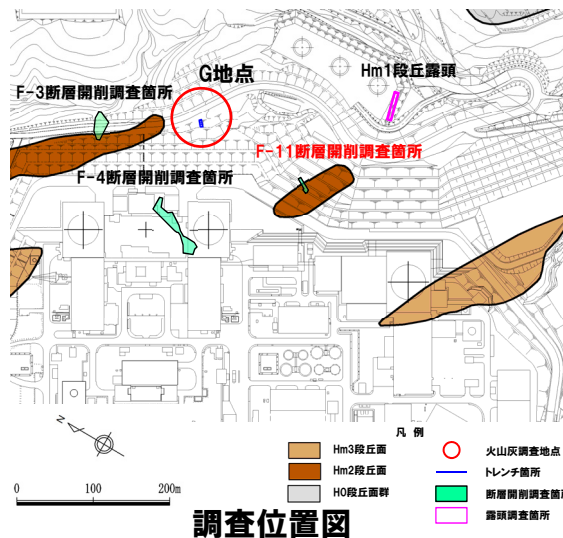
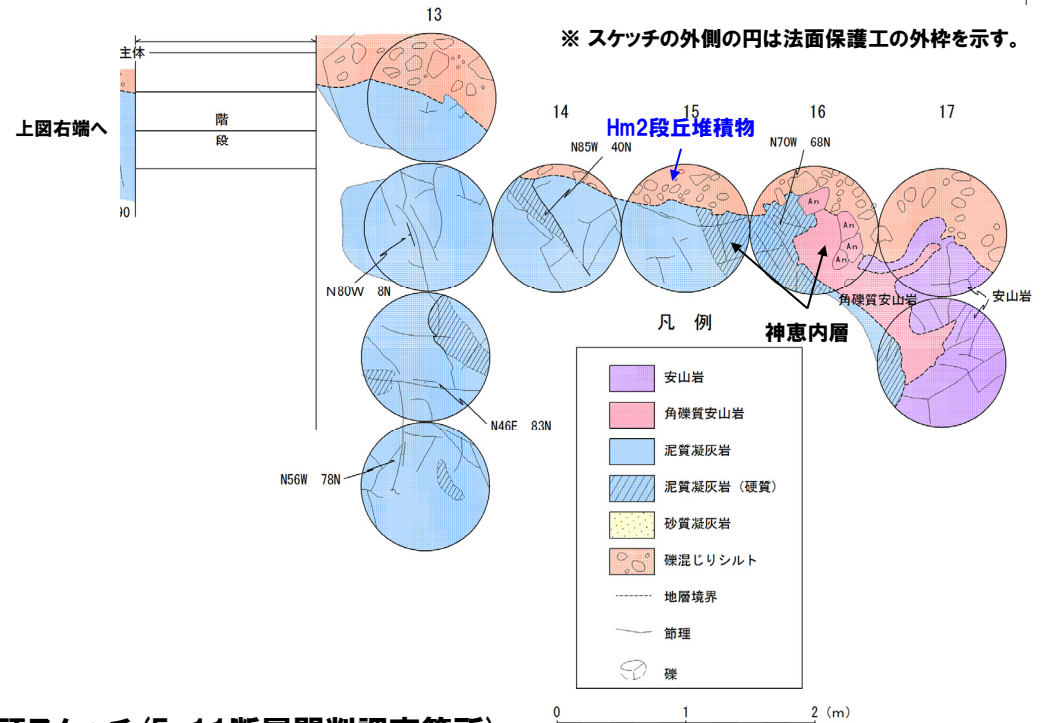
露頭スケッチ(F-11断層開削調査箇所)

○F-11断層開削調査箇所では、基盤岩(神恵内層)の上位にHm2段丘堆積物※(亜円～亜角礫のクサリ礫を含む砂礫層及び礫混じりシルト層)が認められる。

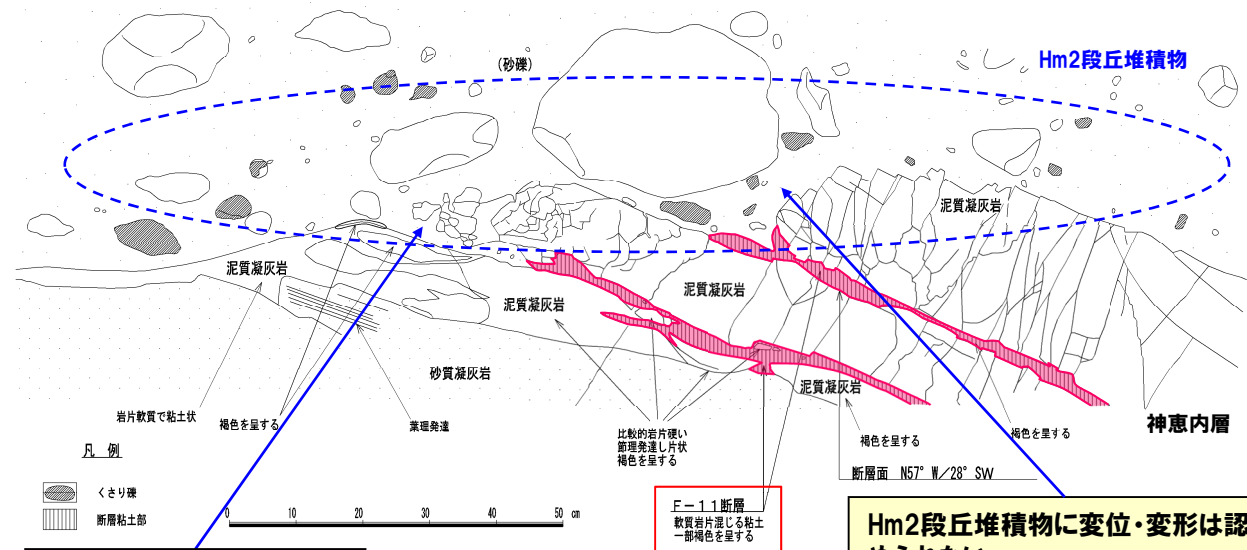
露头拡大スケッチ

- 開削調査箇所におけるF-11断層の走向・傾斜は、N57° W/28° Wを示す。
- F-11断層はHm2段丘堆積物に覆われており、Hm2段丘堆積物に変位・変形は認められない。
- Hm2段丘堆積物の堆積状況に乱れは認められない。

- Hm2段丘堆積物に変位・変形が認められないことから、F-11断層に後期更新世以降の活動は認められない。

Hm2段丘堆積物の堆積状況に乱れは認められない。

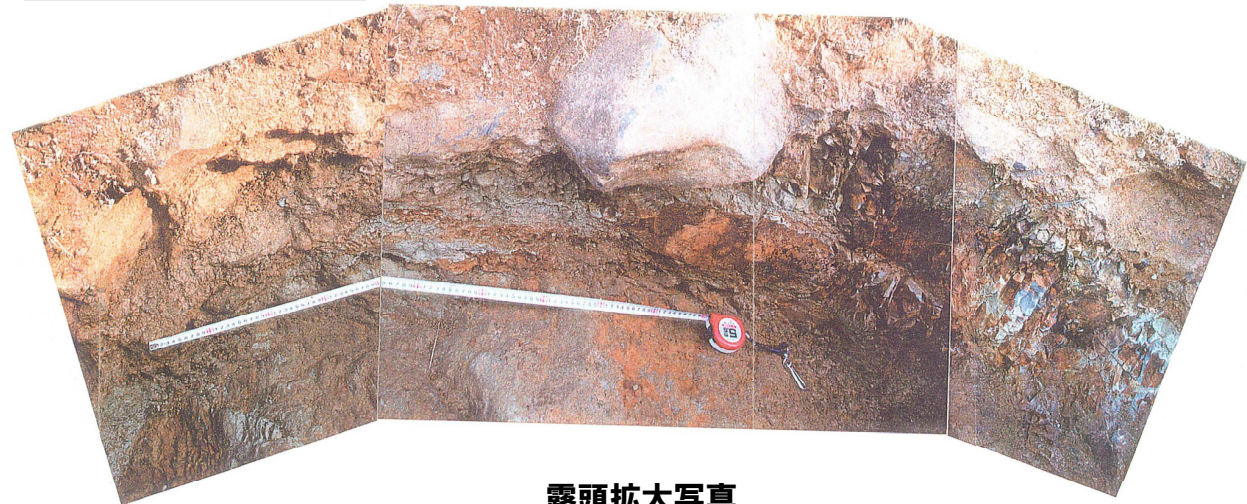
露头拡大写真

Hm2段丘堆積物に変位・変形は認められない。

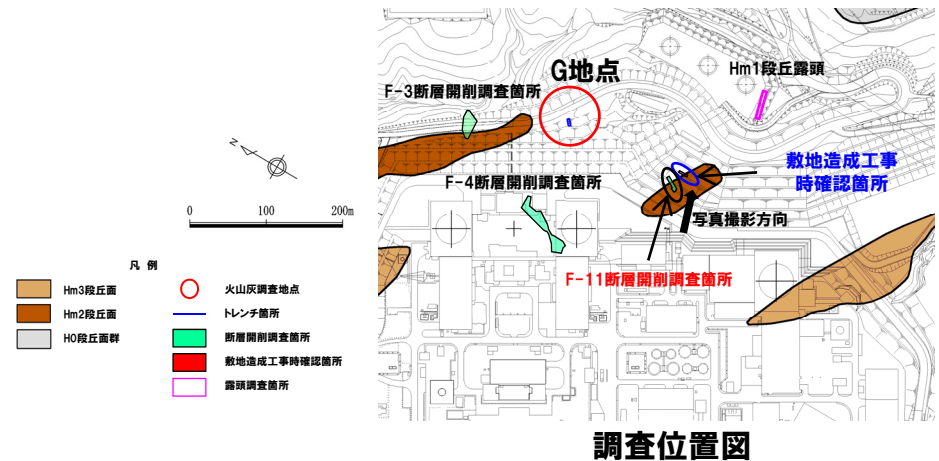
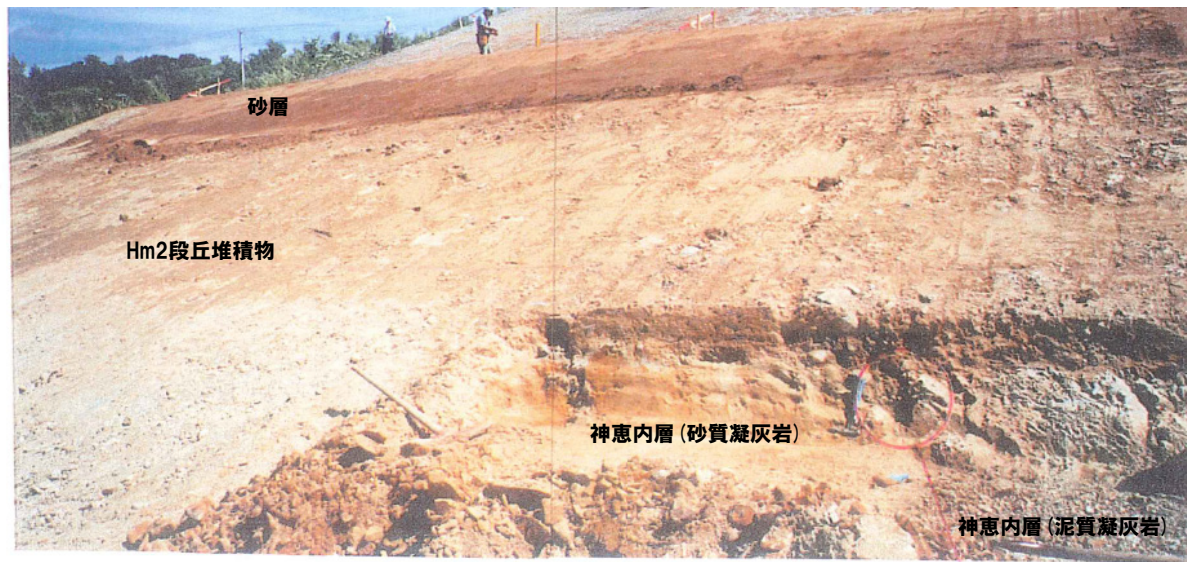
全景写真(敷地造成工事時確認箇所)

- F-11断層開削調査箇所付近に位置する敷地造成工事時の露頭においても、基盤岩(神恵内層)の上位にHm2段丘堆積物(亜円～亜角礫のクサリ礫を含む砂礫層及び赤褐色シルト層)が認められる。
- 本露頭においても、F-11断層の性状を追加確認した。
- F-11断層はHm2段丘堆積物に覆われており、Hm2段丘堆積物に変位・変形は認められない。
- Hm2段丘堆積物の堆積状況に乱れは認められない。

○Hm2段丘堆積物に変位・変形が認められないことから、F-11断層に後期更新世以降の活動は認められない。
