「もんじゅ」の燃料体取出し作業の進捗状況

2020年4月20日

日本原子力研究開発機構 (JAEA)

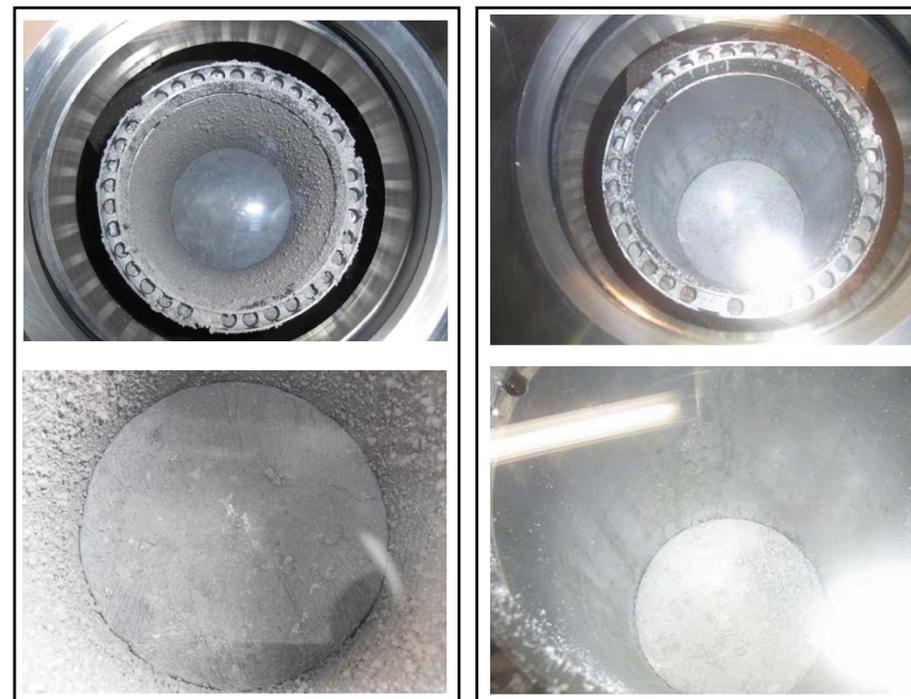
◆ 直接冷却系の運転停止により、本体 A ドリップパンへのナトリウムの滴下量については、3割以下に減少
ドリップパン周囲のドアバルブシール部への滴下についても、減少したものと推定

ドリップパン 交換日	2019/1/11 (参考)	2020/2/26	2020/3/7	2020/3/28
1 体あたりの 滴下量	約150cm ³	約30cm ³ (約522cm ³ /18体)	約36cm ³ (約722cm ³ /20体)	約43cm ³ (約1706cm ³ /40体)

2019年1月11日に
交換したドリップパン

3月7日に
交換したドリップパン

(定格容量 : 3,600cm³)

ドリップパンの交換間隔/頻度について、
上記の結果を踏まえ、40体の処理毎に見直し
今後も実績データを蓄積し、適宜見直し

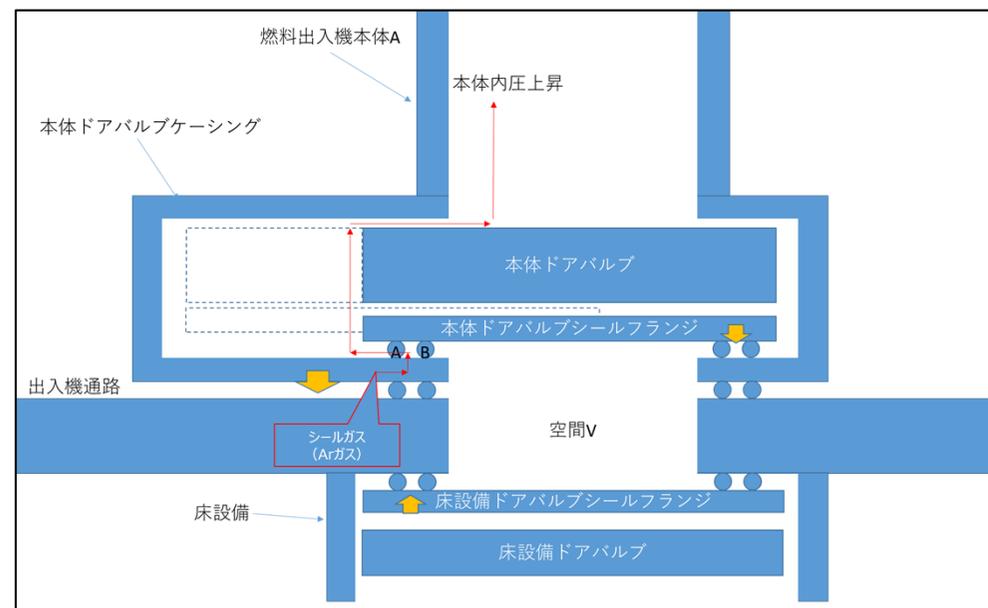
◆ 今回の燃料体の処理作業において、「シール漏れ」警報が3回発報

① 2月16日、模擬燃料体の地下台車から炉外燃料貯蔵槽への移動の際に発報、即時解除
 ドアバルブ開閉の繰り返しにより、漏えい量が 0 ℓ /h に復帰

② 3月10日、炉外燃料貯蔵槽において模擬燃料体の「はなし」後、ドアバルブの切り離し操作を行っていた際に発報

ドアバルブ開閉の繰り返しにより、解除したが、漏えい量が 0 ℓ /h に至らず

さらに、燃料検査槽に接続してガス置換後にドアバルブ開閉の繰り返し等により、漏えい量が 0 ℓ /h に復帰

【①,②については、本体 A グリッパの洗浄直後に発生】

③ 3月20日、炉外燃料貯蔵槽へ模擬燃料体移送後、待機していた際に発報

燃料検査槽及び炉外燃料貯蔵槽に接続してドアバルブ開閉の繰り返し等により、漏えい量が 0 ℓ /h に復帰

【③については、模擬燃料体の新燃料貯蔵ラックへの搬入のために3月18～19日の2日間、燃料体の処理作業を停止した直後に発生】

- ◆ 3回とも、ドアバルブ開閉及びガス置換等の対応により、数時間で漏えい量が0 l/hに復帰したことから、燃料体の処理作業を継続
- ◆ 地下台車の上部にナトリウム化合物と思われる粉体（後日、炭酸ナトリウムと判明）を確認し、これが原因と推定したことから、3月29～30日に本体 A グリッパの洗浄を行った際、地下台車の上部の簡易的な清掃を実施
以降、「シール漏れ」警報の発報なし
⇒このことから、本体 A グリッパの洗浄等によってドアバルブの付近に水分が残留した状態において、本体 A を地下台車に接続した際に、内圧の差により地下台車に残留していた炭酸ナトリウムの粉体が本体 A に舞い上がり、本体 A ドアバルブ部の付近で潮解し、ドアバルブの密閉性を低下させたと推定

- ◆ 地下台車の上部の簡易的な清掃を実施した以降、シール漏れが発生していないことから、対策の効果が現れていると思料
現状において、今後の燃料体の処理作業において想定を超える事象が発生する可能性が低いと考えられるため、中間点検の期間における燃料出入機本体 A の手入れ（分解点検）は、不要と判断
- ◆ なお、対策として、中間点検の期間に以下を実施
 - i) バッグを用いた簡易的なドアバルブの手入れの手順を検討
 - ii) 地下台車について、下部等も含めた清掃

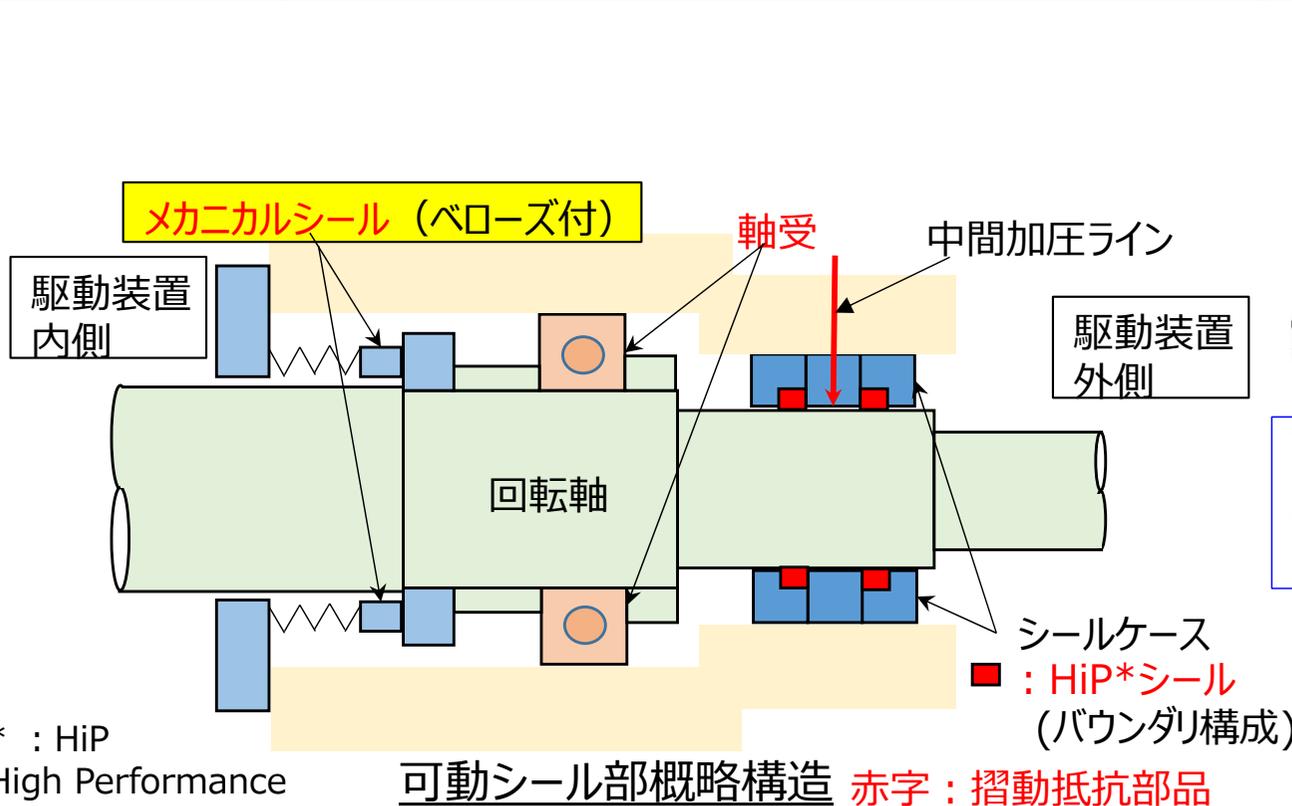
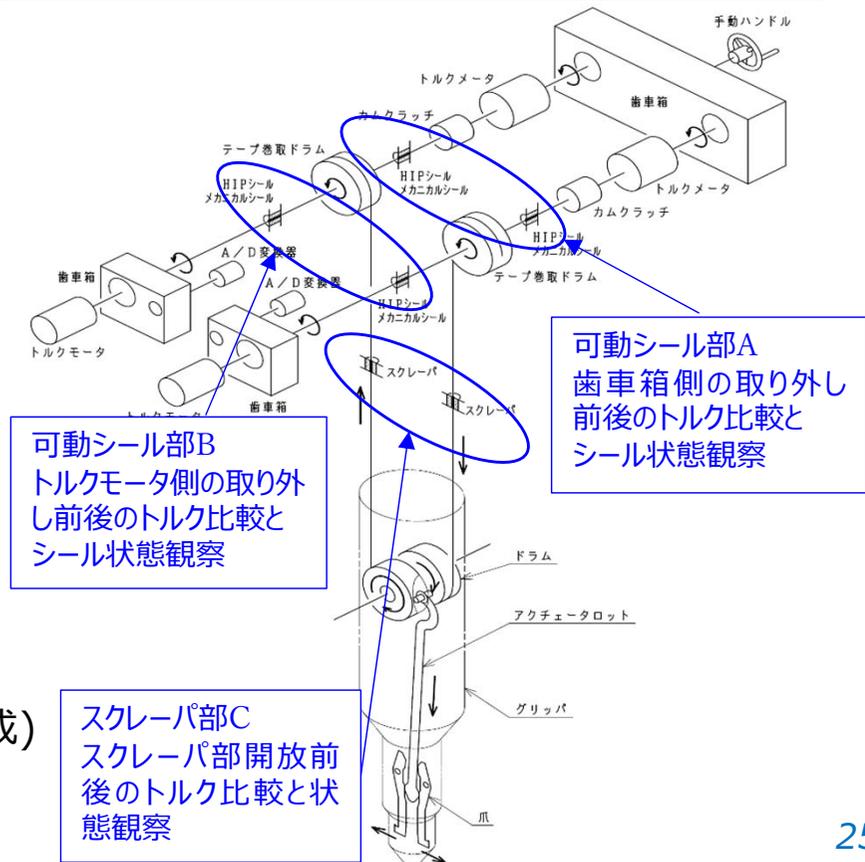
参考3-2: b. 燃料出入機本体 B グリッパのつかみはなし異常 (トルク上昇) (対策B)

トルク上昇の要因 (推定)	対策状況	発生時の対応
<p>・摺動抵抗トルク (可動シール部 またはスクレーパ部) が増大して、爪開閉トルクが上昇</p>	<p>➢ 可動シール部とスクレーパ部について、手入れと摺動抵抗部品の交換を行い、分解点検後に復旧する ⇒ 摺動部品交換後の作動試験によりトルク値が正常に復旧したことを確認</p> <p>➢ 可動シール等のトルク上昇原因調査 (分解調査) 可動シール部のメカニカルシールのトルク上昇が支配的 温度が低くなるとトルク上昇する傾向。新品交換でトルク低下し、予想作動回数ではトルク上昇しない見通し</p>	<p>2019年度の燃料体の処理では、トルクを監視しつつ、処理期間途中 (約80~90体の処理後) に、トルクが上昇する場合には、中間的な手入れでメカニカルシールを交換して対策の確認を行う ⇒ 駆動装置の分解点検のため作動試験を含め約1ヶ月必要</p>

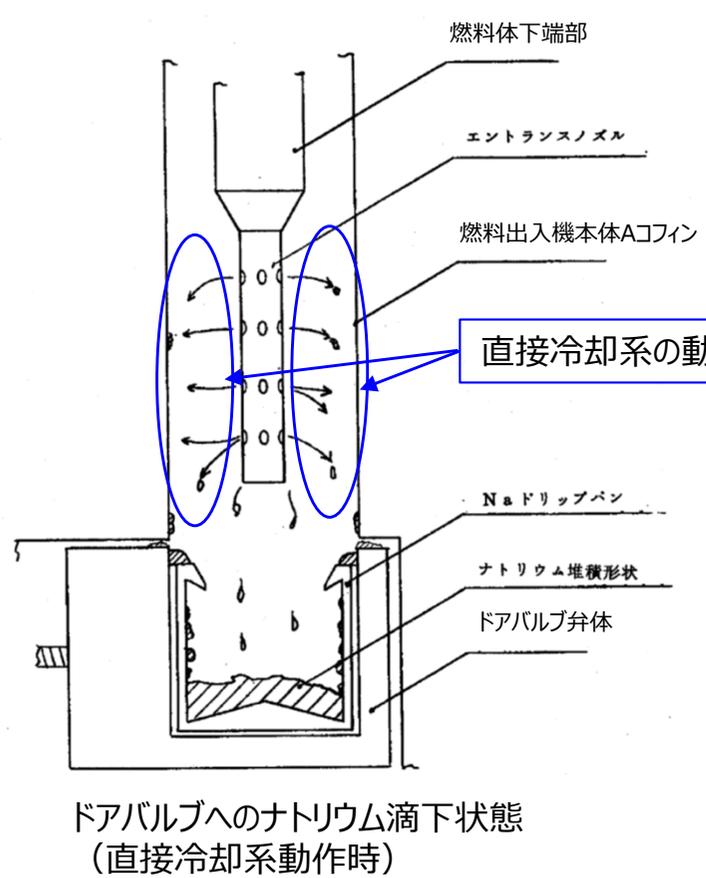
発生事象	対策状況	発生時の対応
燃料出入機本体Aドアバルブのナトリウム付着によるシール漏れ (Na滴下防止対策)	<ul style="list-style-type: none"> 燃料洗浄槽の除湿対策によりNaの潮解を防止する 過去に直接冷却系の動作によりドアバルブにNaが滴下することを確認しており、現在の燃料崩壊熱から直接冷却を停止しても燃料損傷のリスクはないことから、燃料出入機本体A直接冷却系の運転を停止するソフト変更を実施中。 ソフト詳細設計、変更図書整備完了、ソフト製作中。 ⇒ 燃料体の処理作業までに対策実施	ドアバルブシール漏えいの発生、またはドリップパンのつかみ不良等が発生した場合には、必要に応じてドアバルブの分解点検を実施。 ⇒ 本体AのNaバウンダリを開放するため、本体AのNa付着部分の分解点検が必要となり、約1ヶ月必要

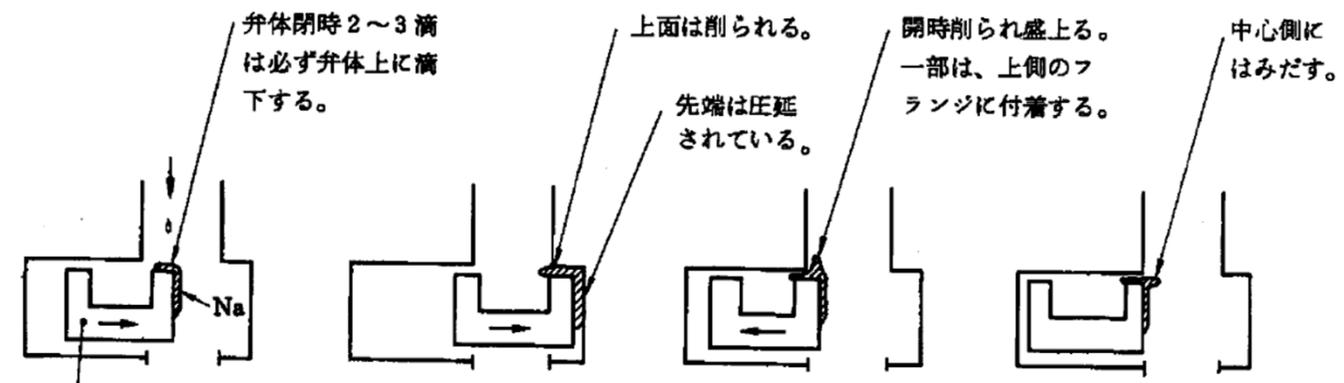
ドアバルブへのナトリウム滴下状態 (直接冷却系動作時)

- 直接冷却系の動作により、エントランスノズルから側方にNaが飛散
- 飛散したNaがドアバルブの弁体上面及び側面に付着
- 不純物と反応してNa化合物となり弁体の全開動作を妨げる、とともに潮解して弁体下部のシール面に付着してシール漏れを引き起こす

ドアバルブ弁体上面及び側面へのナトリウム付着現象

⇒ 直接冷却系を停止して側方へのNaが飛散を無くし弁体へのNa付着を低減する
 同時に、a項 (対策A)で燃料洗浄槽の除湿対策を実施することでNa化合物の生成を防止する
