東北大学金属材料研究所附属量子エネルギー材料科学国際研究センターの  
研究棟排気筒倒壊について

## 原子力施設故障等報告書

令和2年4月23日  
 国立大学法人東北大学

令和2年4月  
国立大学法人東北大学

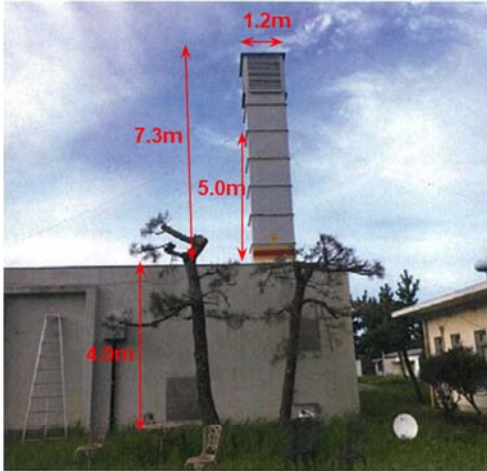
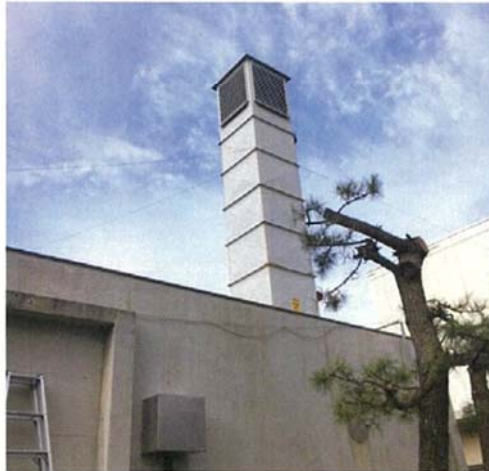
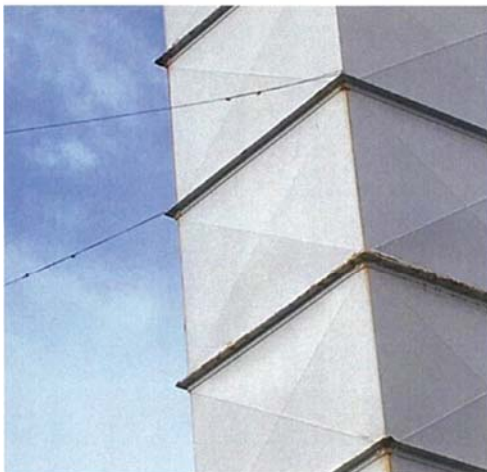
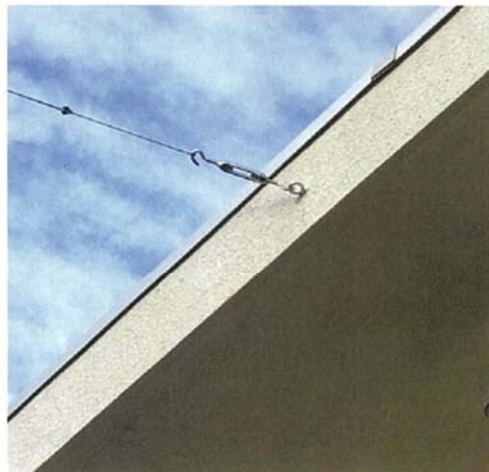
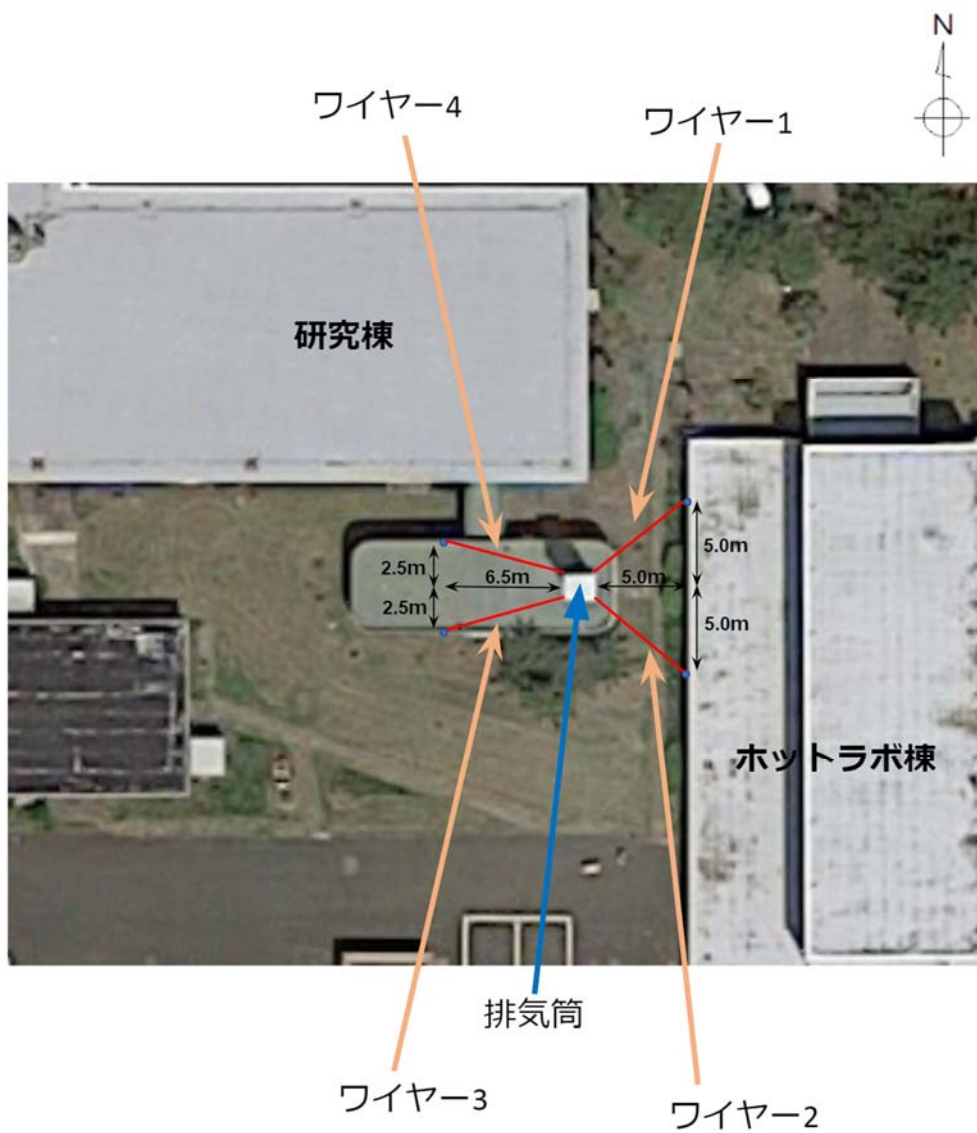
添付資料 4 倒壊前の排気筒および補強ワイヤー設置状況

東北大学金属材料研究所附属量子エネルギー材料科学国際研究センターは日本原子力研究開発機構（JAEA）大洗研究所構内に位置しており（添付資料1）、研究棟、ホットラボ実験棟、アクチノイド元素実験棟などを持つ（添付資料2）。研究棟の排気筒は研究棟放射線管理区域の排気設備であり（添付資料3）、鋼板製、角柱型（縦1.2 m、横1.2 m、高さ7.3 m）で、昭和43年に建設された。令和元年9月9日の台風15号の後、同年9月13日に、排気筒の設置面（建屋の屋上）から高さ約5 mの位置にアイボルトを取り付け、研究棟排風機械室屋根およびホットラボ実験棟屋根部分との間を直径3 mmのワイヤー4本（1本の長さは8.5 m）で結んで4方向から排気筒を固縛し、耐風圧強度を補強する措置を行った（添付資料4）。

研究棟屋上ー排気筒先端：7.3 m  
研究棟屋上ーワイヤー取り付け位置：5.0 m

ワイヤーについて  
1本の長さ：8.5 m  
直径：3.0 mm

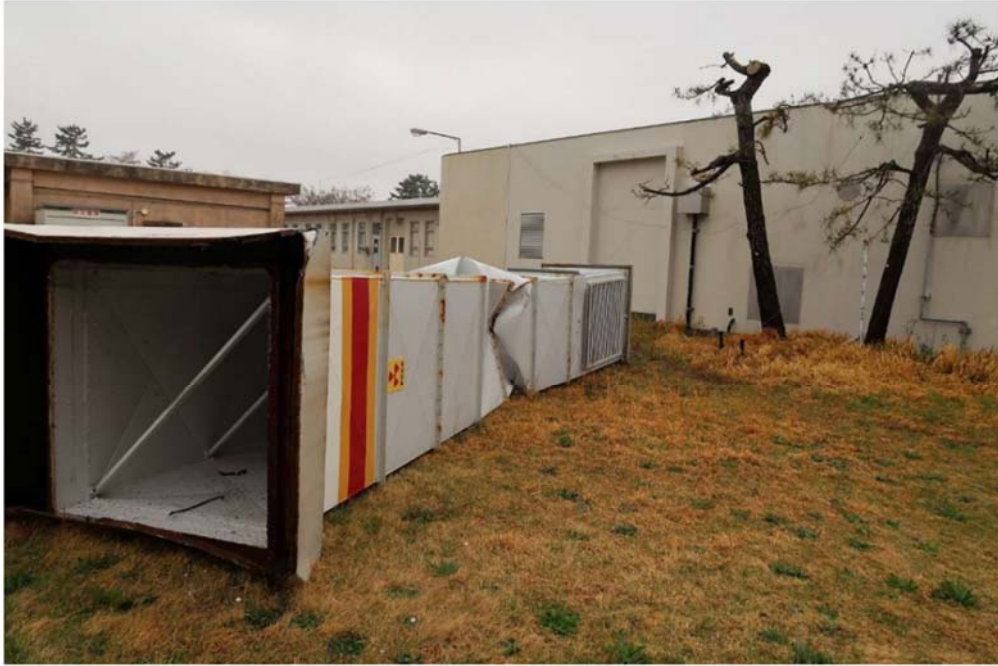
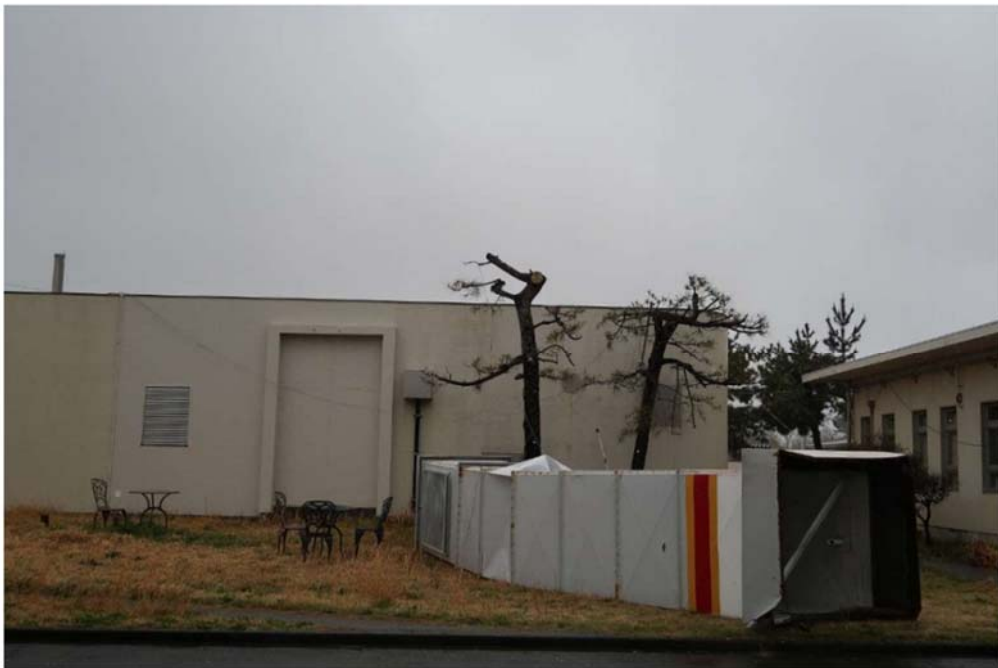
添付資料 5 倒壊後の排気筒  
倒壊直後に撮影。

4月13日14時30分頃、排気筒が強風により揺れることを本事業所職員1名がアクチノイド元素実験棟2階から視認し、監視を始めた。14時55分、排気筒が倒壊し、研究棟屋根および研究棟南側の樹木に接触した後に研究棟南側芝生に落下することを目撃した。当該職員は直ちに研究棟南側芝生に駆けつけた。倒壊・落下音を聞いた他の職員2名も直ちに駆けつけた。排気筒が損傷（穴あき、ひずみ）を受けた状態で芝生に落下していること（添付資料5）、研究棟屋根表面に損傷が生じていること（添付資料6）を認めた。負傷者の発生はなかった。

倒壊直後 1

倒壊直後 2

今後、倒壊した排気筒は放射性固体廃棄物として適切な方法で撤去・廃棄する。

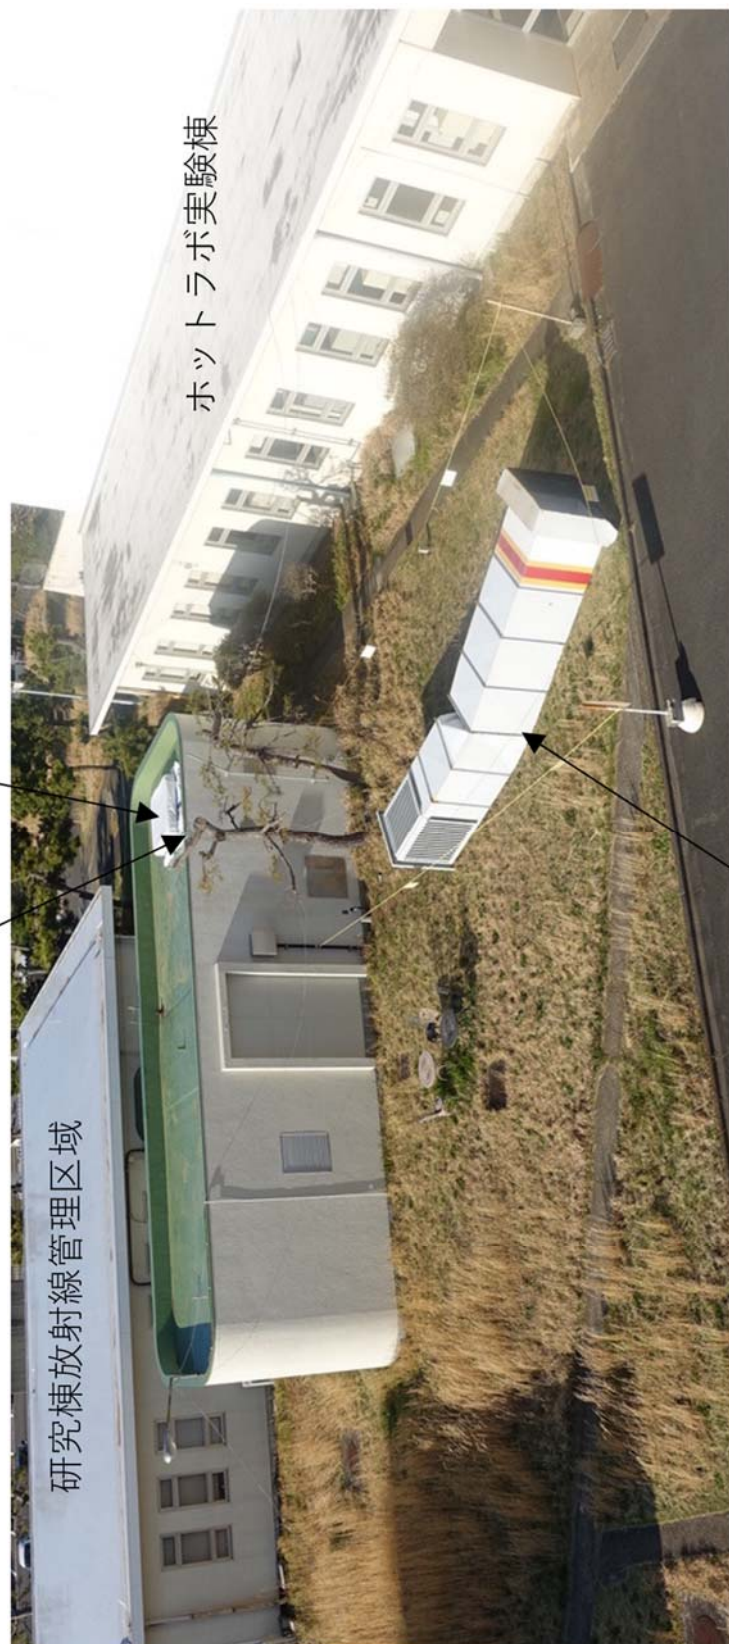
#### 添付資料 5（続き）

倒壊した排気筒

研究棟屋根開口部を養生（第二段階）後、アクチノイド元素実験棟屋上から撮影。

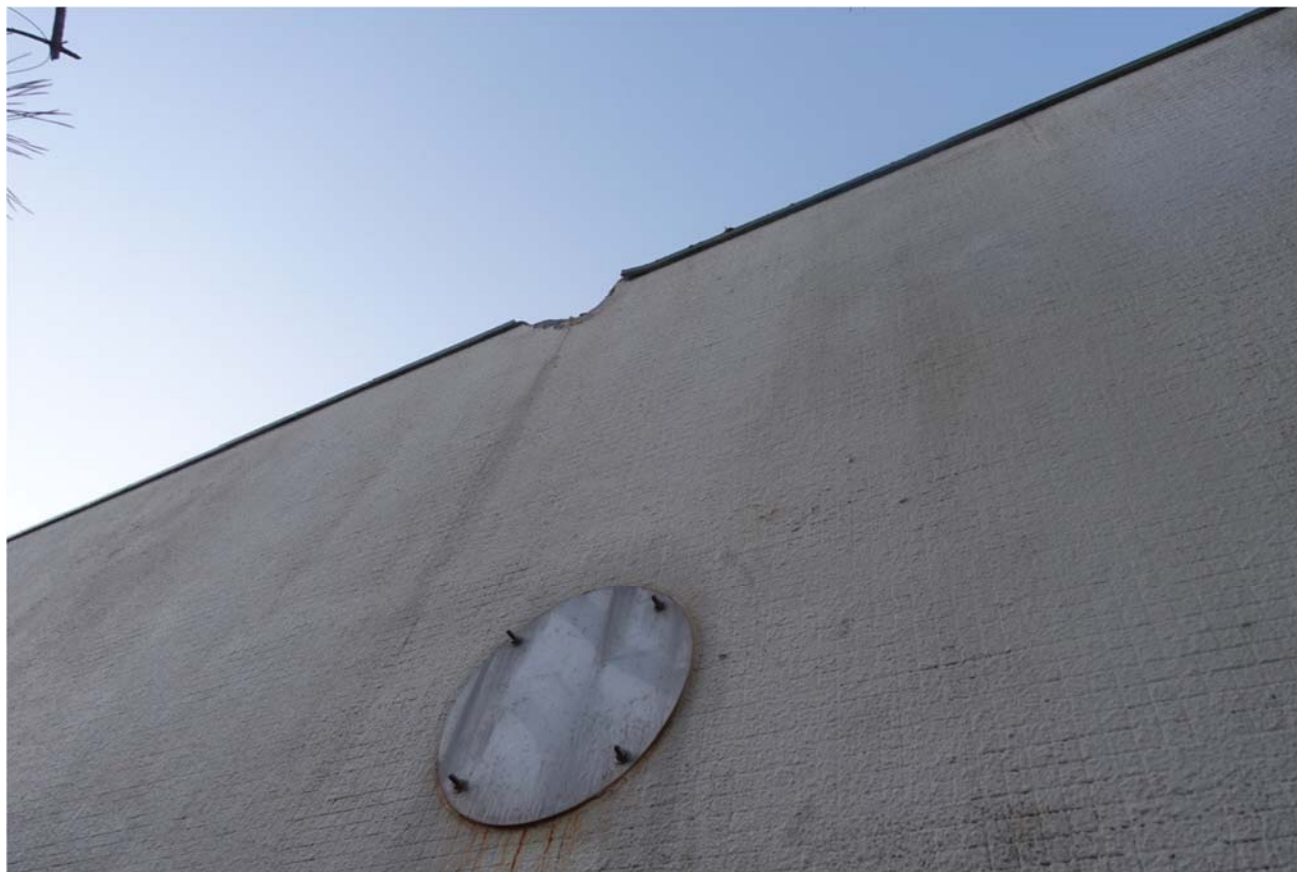
添付資料 6 研究棟屋根表面の損傷部分

研究棟屋根表面の損傷部分（添付資料 6）を点検した。損傷は、屋根の端の立ち上がり部分に生じており、表面材およびその下のコンクリートが約 50 cm×30 cm×10 cm 程度欠けていた。この損傷部分からの建家への雨水浸入の可能性はないと判断した。

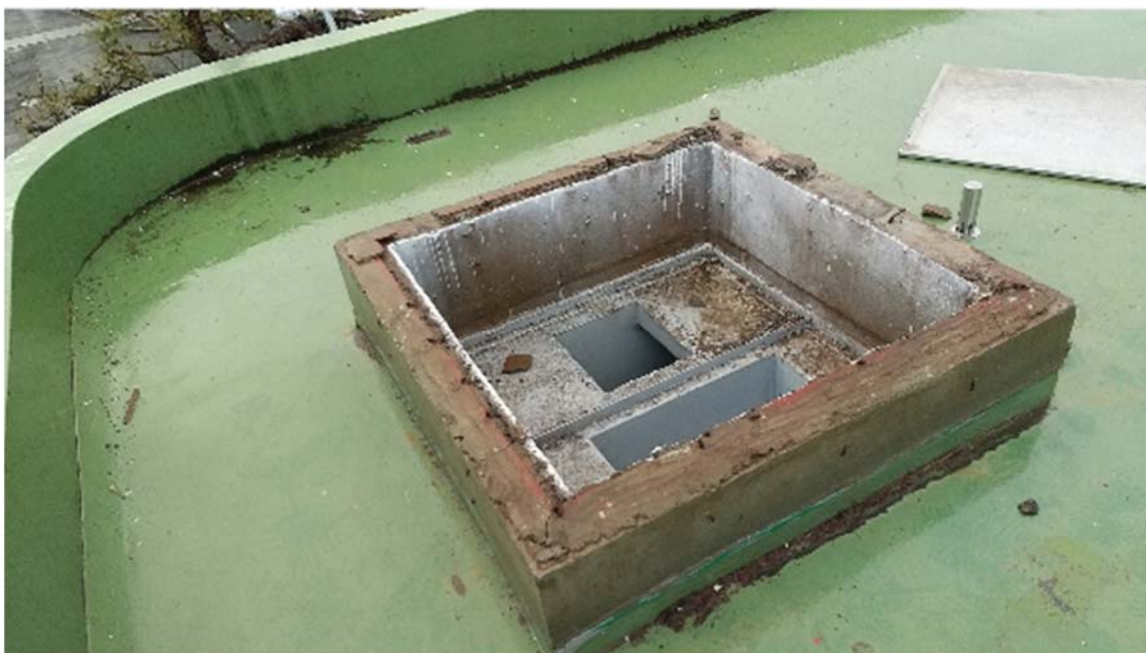
排気筒倒壊直後の、排気筒が設置されていた部位の写真を添付資料 12 に示す。排気第 1 系統および排

排気筒倒壊直後の開口部

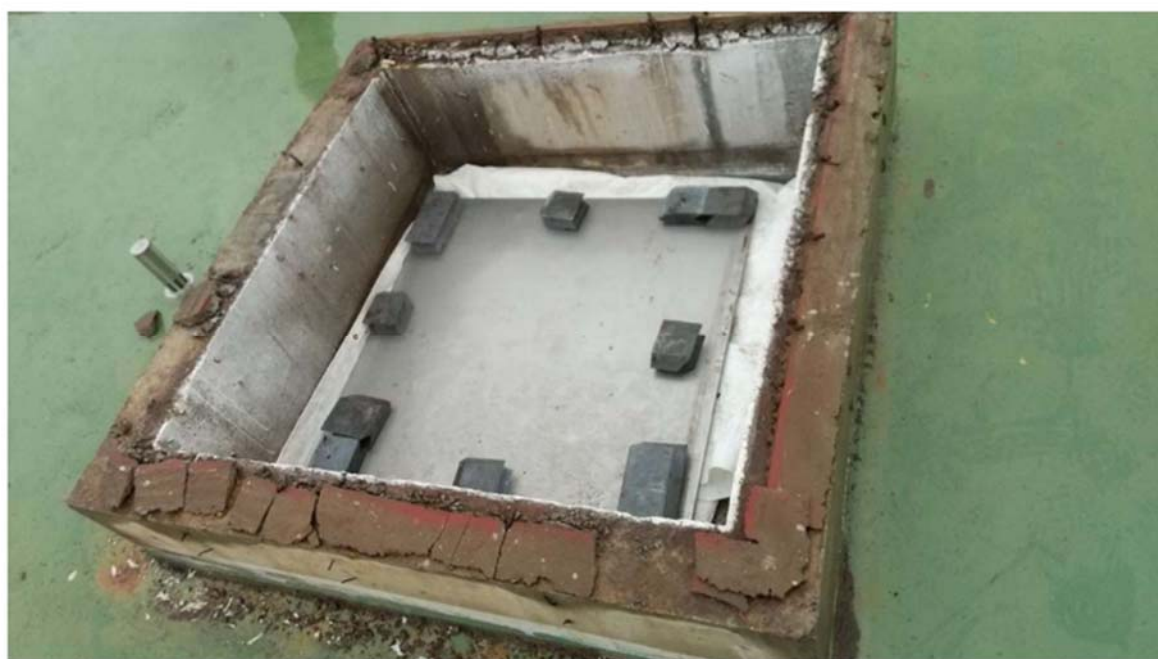
養生（第一段階）後の開口部

気第2系統の合計2系統の開口部が見られる。これら開口部からの雨水の浸入を防ぐため、4月13日に、開口部を防災シートで覆った後に鉄板で養生し、その上に重しとして鉛ブロック（合計重量は約 60 kg）を載せた（養生第一段階。添付資料 12）。強風により作業が難航したが、事象発生から約1時間 30 分後にこの作業は完了した。雨水の浸入は防止できるようになった。翌4月14日に、養生第一段階の開口部周辺について表面汚染密度測定を行った（添付資料 13）。すべての箇所検出限界未満であり、RI および核燃料物質による汚染は確認されなかった。養生（第一段階）を別の防災シートでさらに養生し、シートをラチェット式ベルトで固縛した（養生第二段階。添付資料 12）。以上の措置により、開口部からの雨水浸入防止措置を強化し、空気の流出入も抑止した。これら養生の状態を1日に1回以上のパトロールおよびネットワークカメラで監視している。また、開口部周辺の表面汚染密度測定を1日1回行っている。

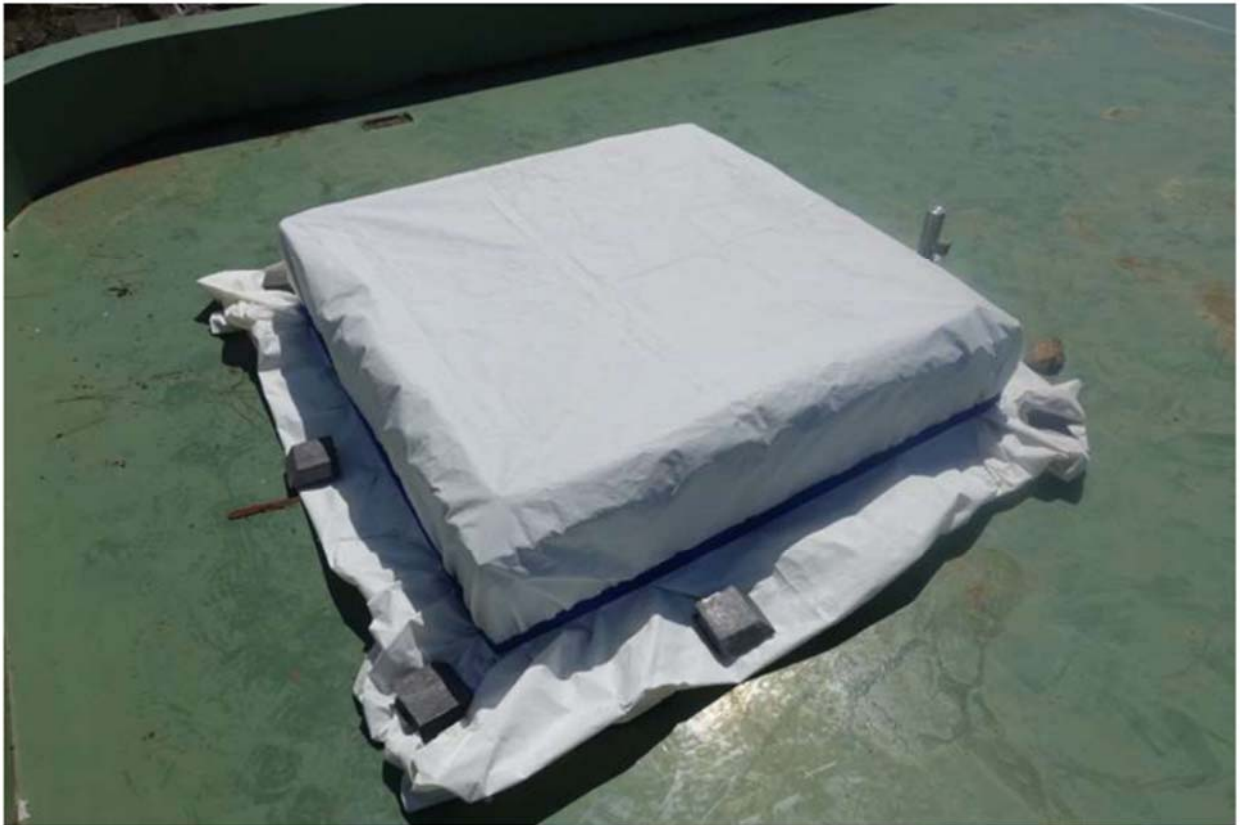
養生（第二段階）後の開口部

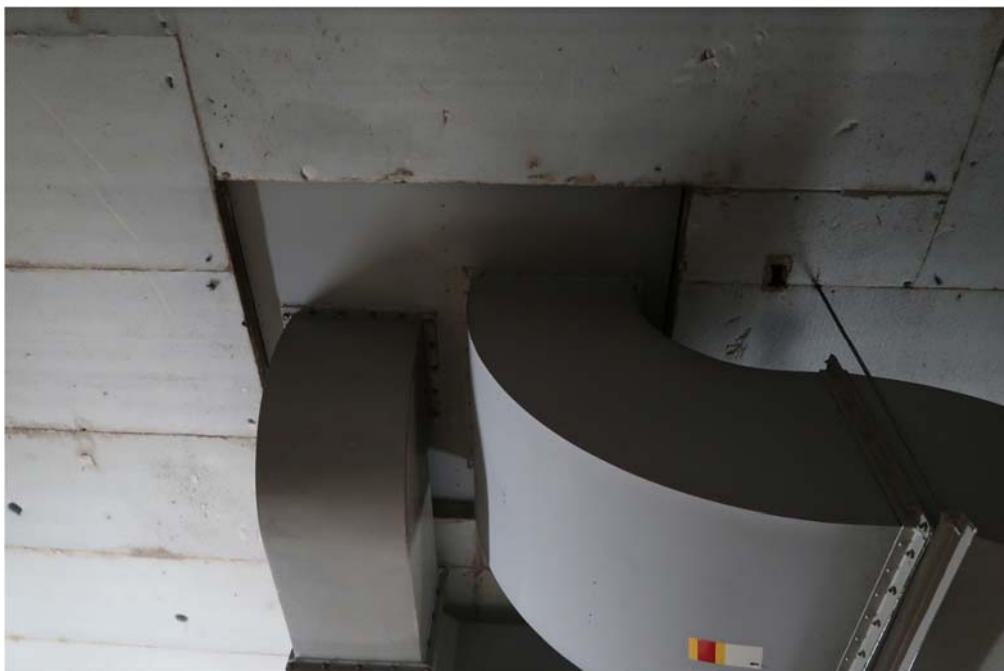
事象発生後、排気第2系統の排風機を停止させ、排気機械室を点検した。ダクトやその周辺に損傷はなかったが若干の雨水浸入が見られた（添付資料 14）。ダクト内の雨水は排風機底部より排水し、排気機械室床の雨水は拭き取りで除去した。浸入した雨水の総量は約 1 L であった。雨水および空気の流出入は研究棟屋根開口部に対する養生措置により止まった。HEPA フィルタおよびプレフィルタへの雨水浸入は認められなかった。

排気機械室天井（研究棟屋根開口部の直下）

添付資料 14 研究棟屋根開口部養生（第一段階）前の研究棟放射線管理区域排気機械室ダクト、HEPA フィルタ、プレフィルタ等に損傷はなかった。若干の雨水浸入があった。

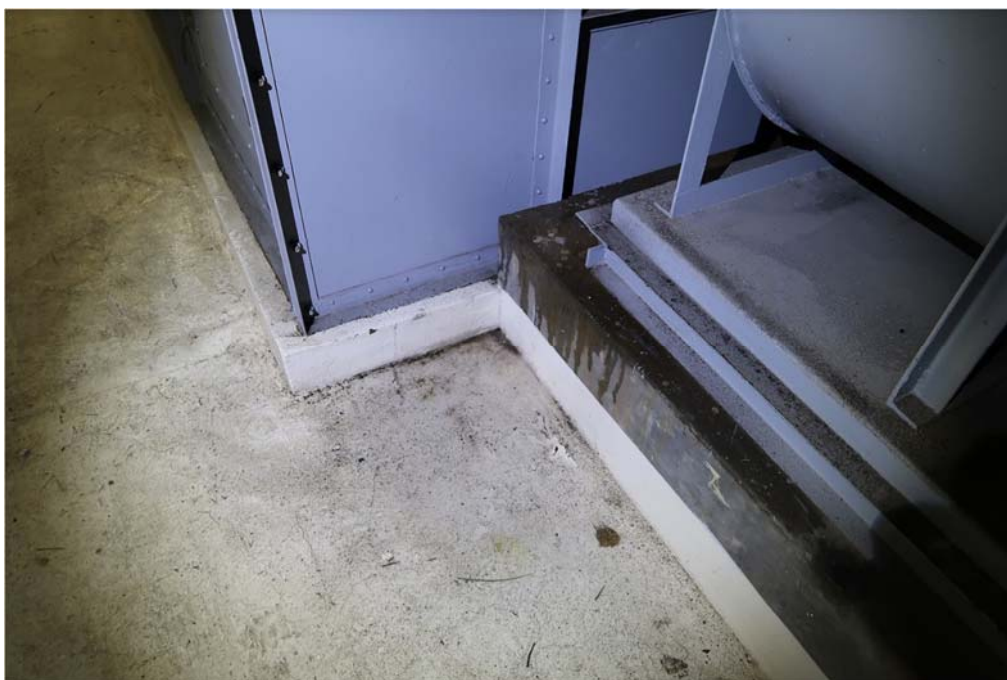
排気機械室床（研究棟屋根開口部の直下）
