福島第一原子力発電所 1 / 2 号機排気筒ドレンサンプピット水位低下事象に  
関する発電用原子炉施設故障等報告書の提出について

# 発電用原子炉施設故障等報告書

| 件 名 | 福島第一原子力発電所<br>1 / 2 号機排気筒ドレンサンプピット水位低下事象について |

福島第一原子力発電所  
1 / 2号機排気筒ドレンサンプピット  
水位低下事象について

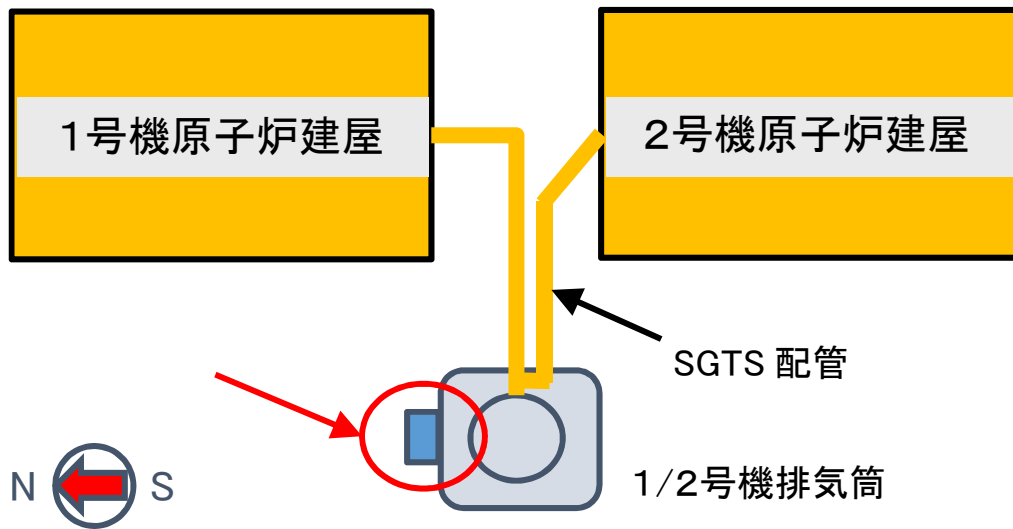
1/2号機排気筒ドレンサンプ位置図

福島第一原子力発電所において、令和元年11月26日、1／2号機排気筒ドレンサンプピット（以下、「当該ピット」という。）※<sup>1</sup>における最近の降雨による水位変動の傾向を掴むために水位データを詳しく確認していたところ、当該ピット内に溜まった雨水の移送を行っていない時にも、当該ピット水位が低下し、ピット底面から約325mmのところ安定する傾向にあることを確認した。

※1：1／2号機排気筒内に入った雨水を溜めるためのピット（溜升構造で内容量は約1m<sup>3</sup>）で、水位が400mmまで上昇すると、汲み上げ用の移送ポンプが自動起動して溜まった雨水をバフファータンク（貯留量は約4m<sup>3</sup>）へ移送し、水位を330mmまで低下させている。当該ピット内には、1／2号機排気筒内に入った雨水が流れ込む構造となっているが、1／2号機排気筒には震災当時の放射性物質が付着しており、降雨の際には放射性物質を取り込んだ雨水が、当該ピット内に流れ込んでいる状況である。

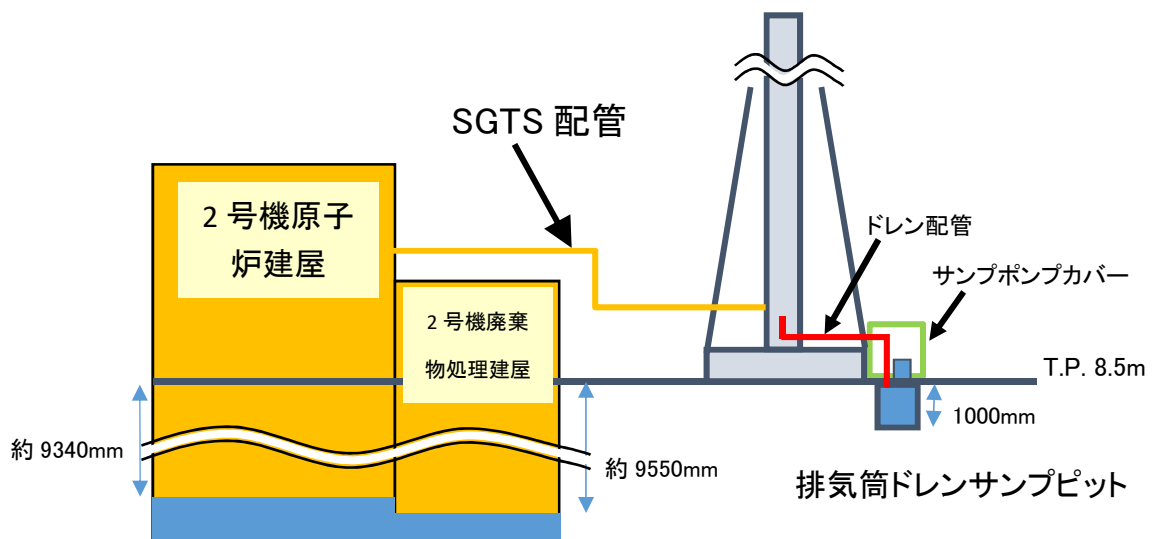
1/2号機排気筒ドレンサンプ周辺概要図

※11月26日24:00時点

2号機 R/B 水位 T.P.-843mm (HPCI室) 2号機 RW/B 水位 T.P.-1047mm

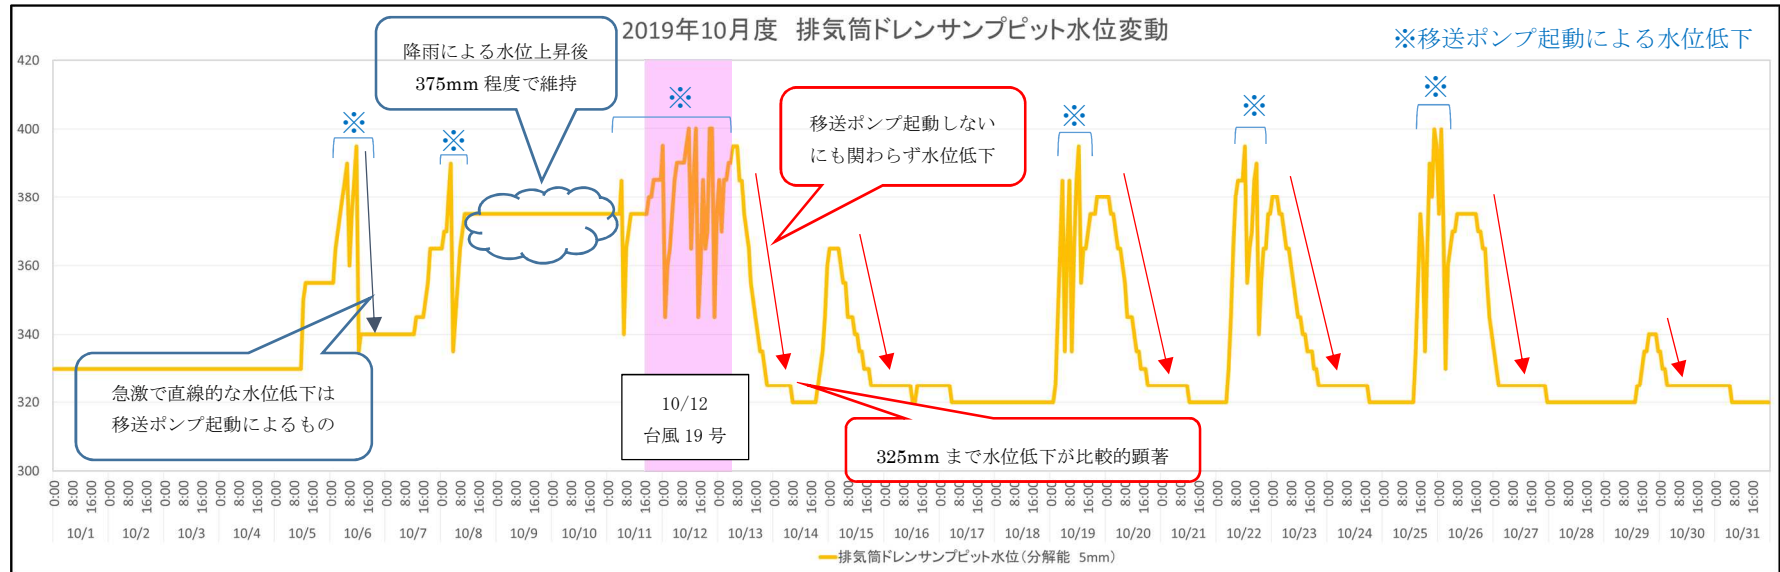
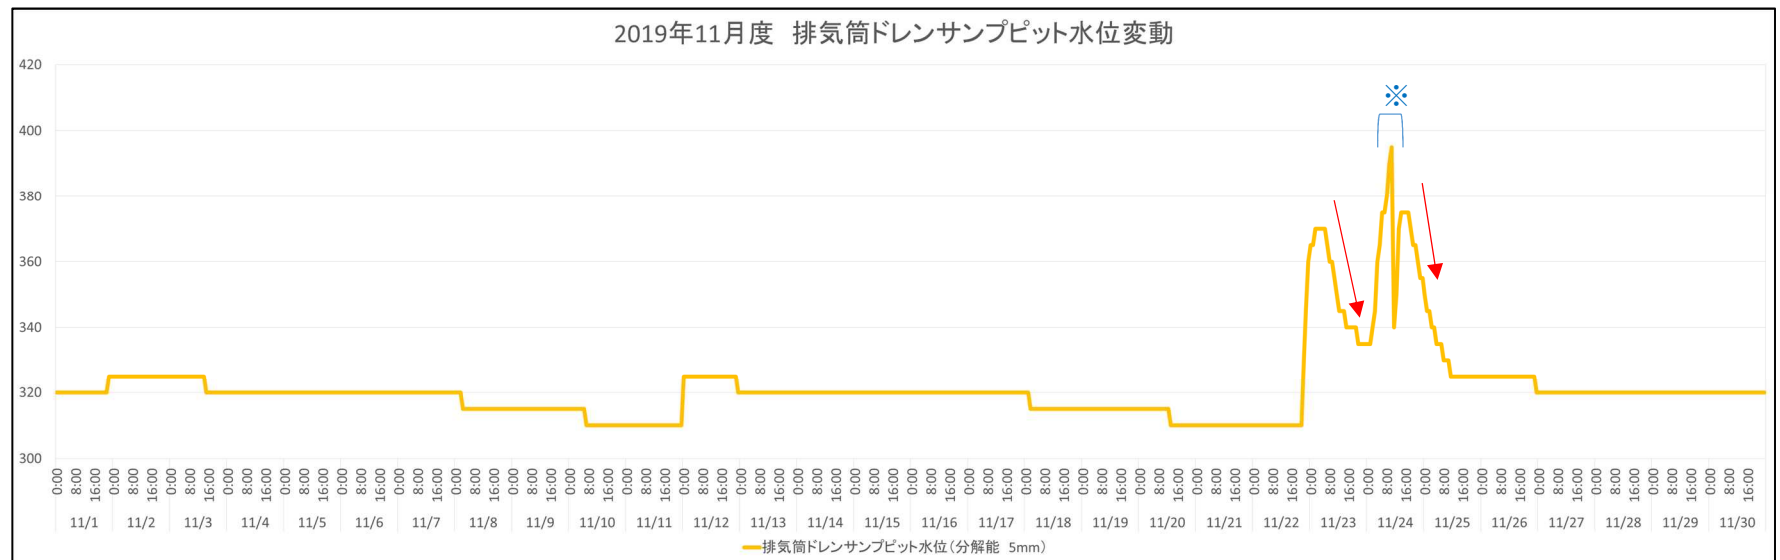
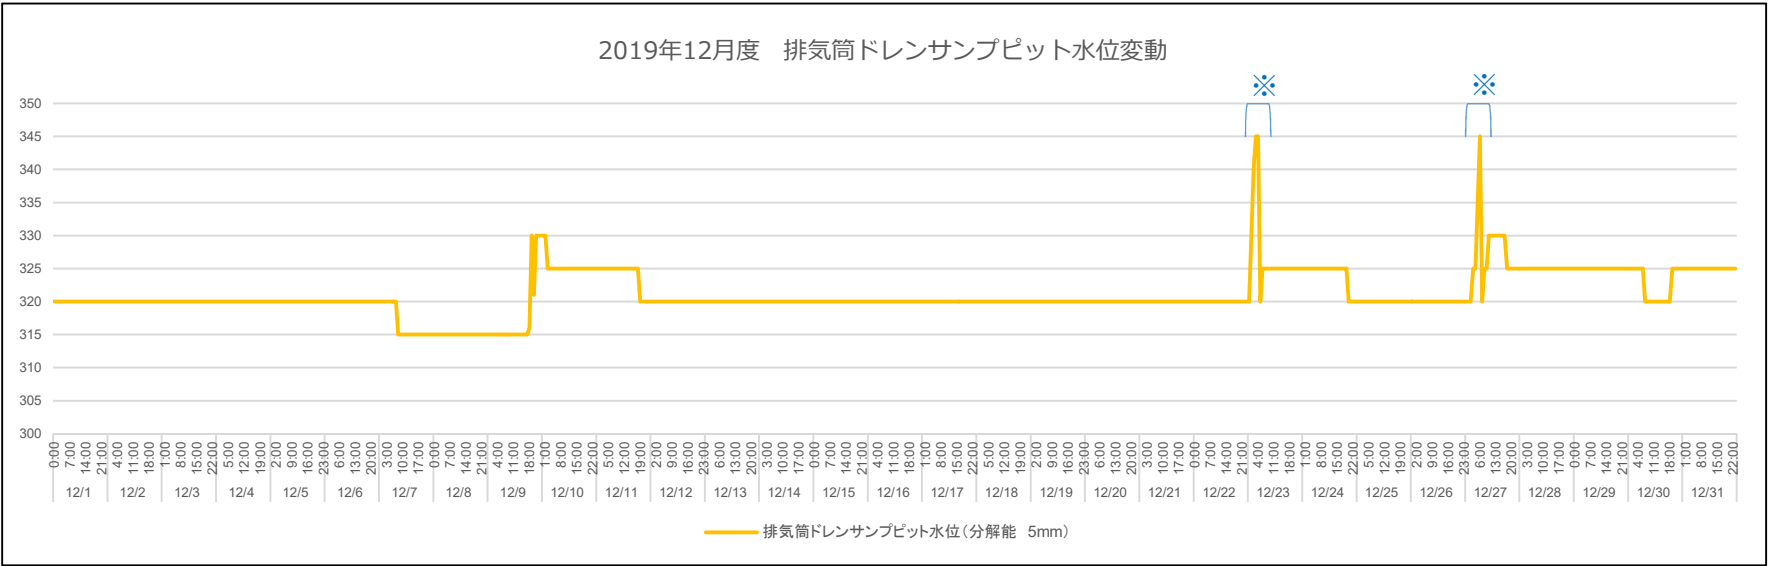
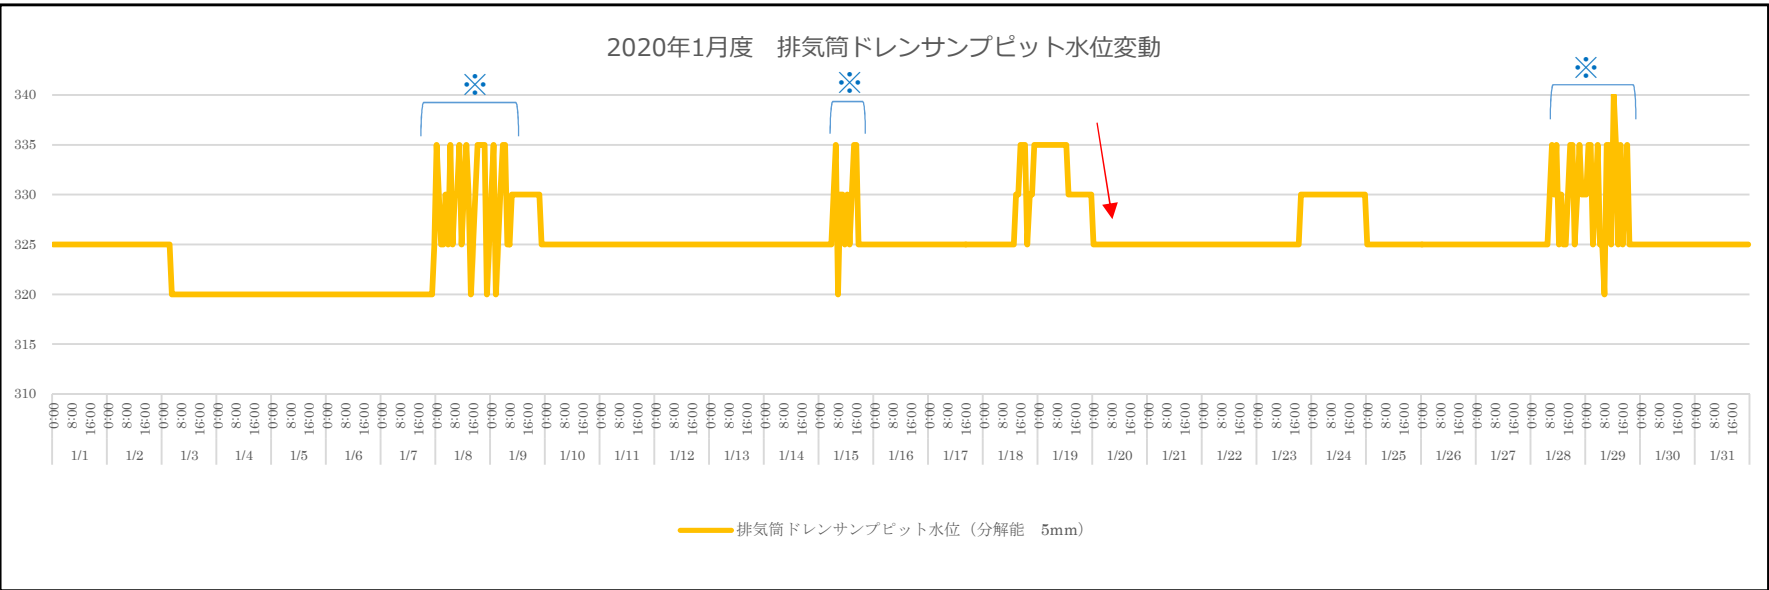
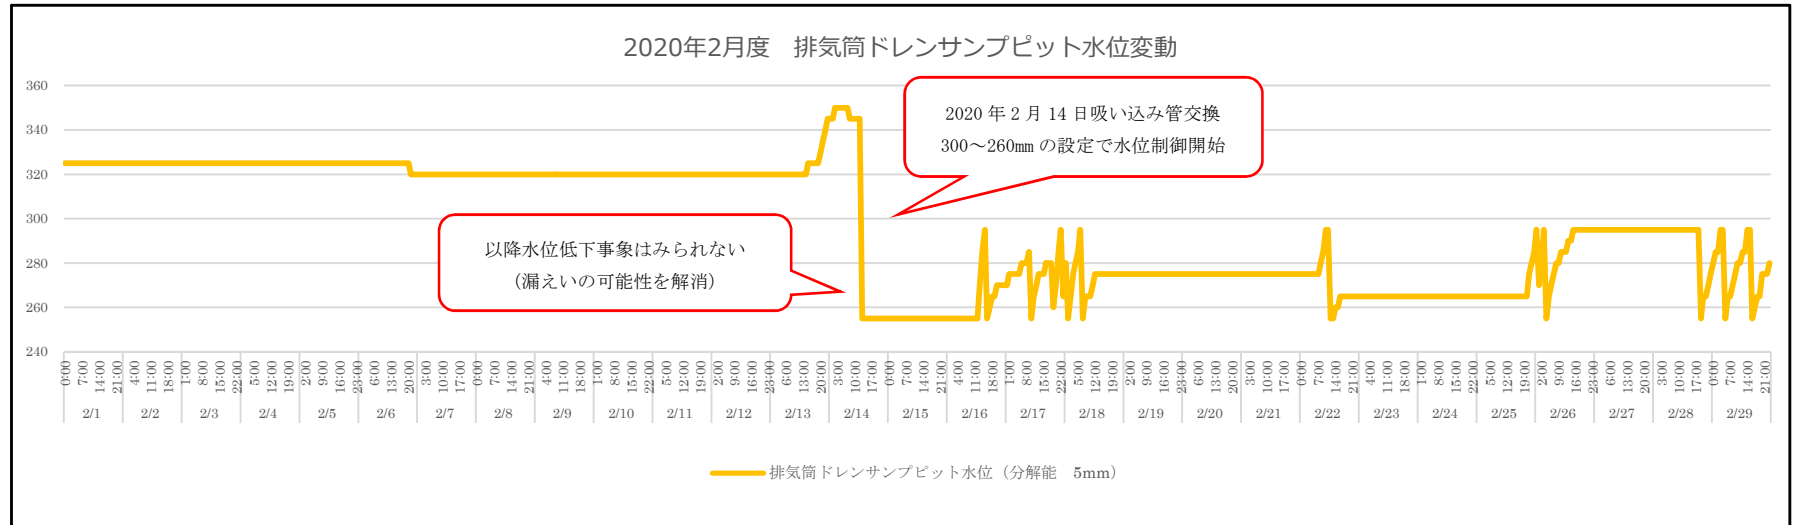
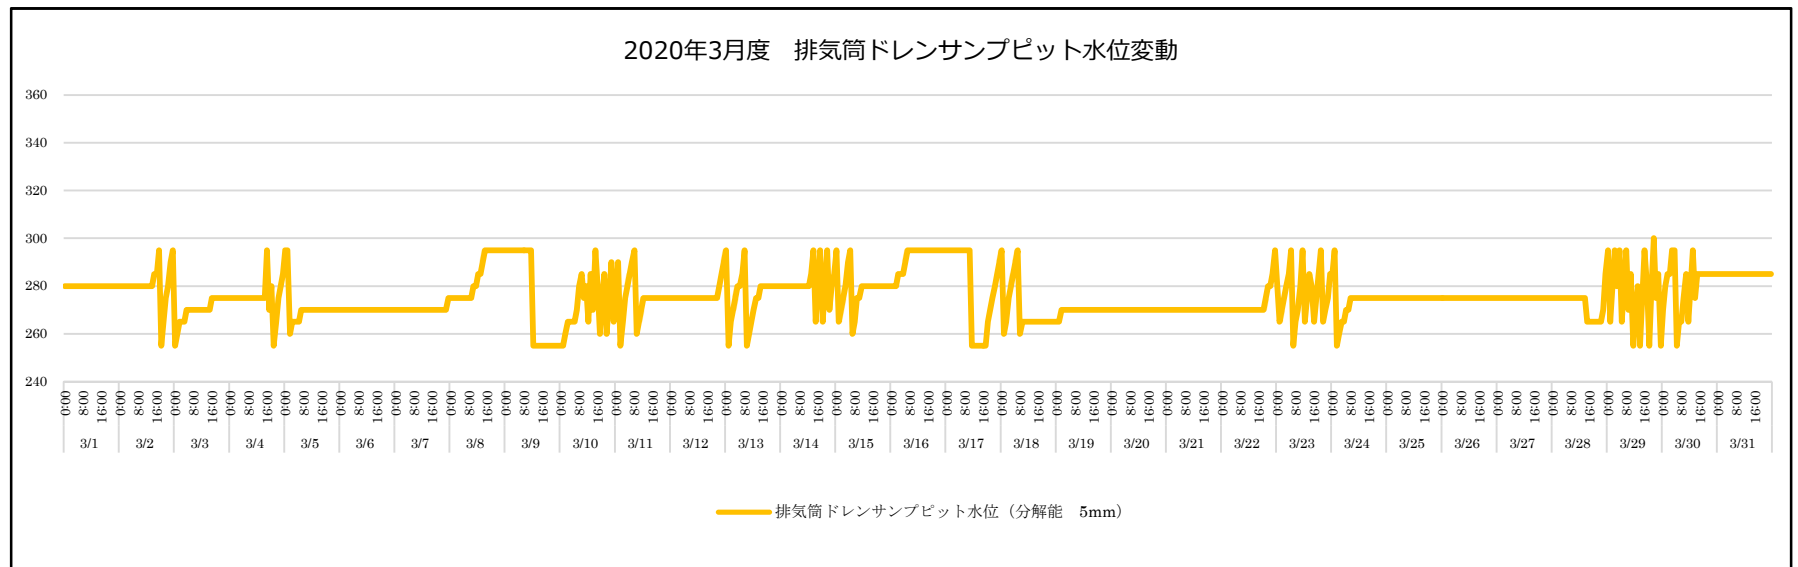
# 1 / 2号機排気筒ドレンサンプピット水位データ（令和元年 10月～令和2年3月）

11月27日、過去に遡って当該ピットの水位データを確認したところ、10月12日の台風19号襲来以降から水位に低下傾向が見られることが判明した。

※3：当該ピット水位は10月13日から11月24日にかけて断続的に低下を繰り返していることから、それぞれ低下した日の水位を合計し、流出した可能性のある水の量を推定した。

これまで当該ピット水位については、1回/日の頻度で、400mmを超過しておらず、移送ポンプが問題なく稼働していることを確認していたが、今後は特異な水位変動の確実な検知及び移送ポンプ起動・停止設定値変更後の傾向を把握するため、1回/日の頻度で当該ピット水位データを採取し、水位変化の傾向も確認する。

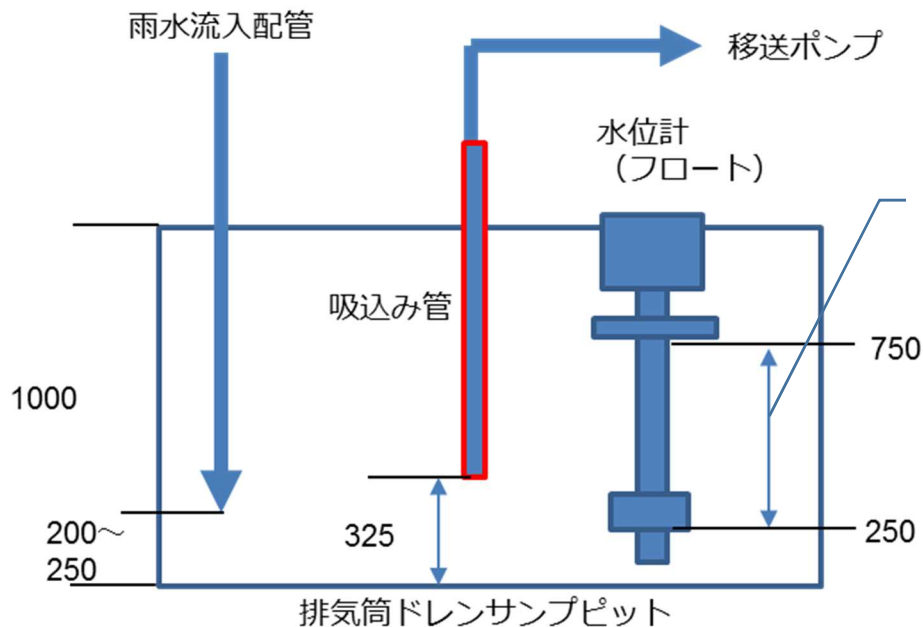
## 現状

●水位計による移送

ポンプ吸込み制御値

<～2019.11.27>

起動設定値：400mm

停止設定値：330mm

<2019.11.27～  
2019.12.22>

起動設定値：340mm

停止設定値：320mm

<2019.12.22～>

停止設定値：325mm

当該ピット内に溜まった雨水を可能な限り低い状態にする（ピット底面から約325mm付近に保つ）ため、汲み上げ用の移送ポンプの起動及び停止の設定値について、11月27日に以下の値に変更した。

※6：移送ポンプの停止設定値を320mmにしたところ、エア吸込みの兆候が見られたことから、12月23日に移送ポンプの停止設定値を325mmに変更し、運用中である。

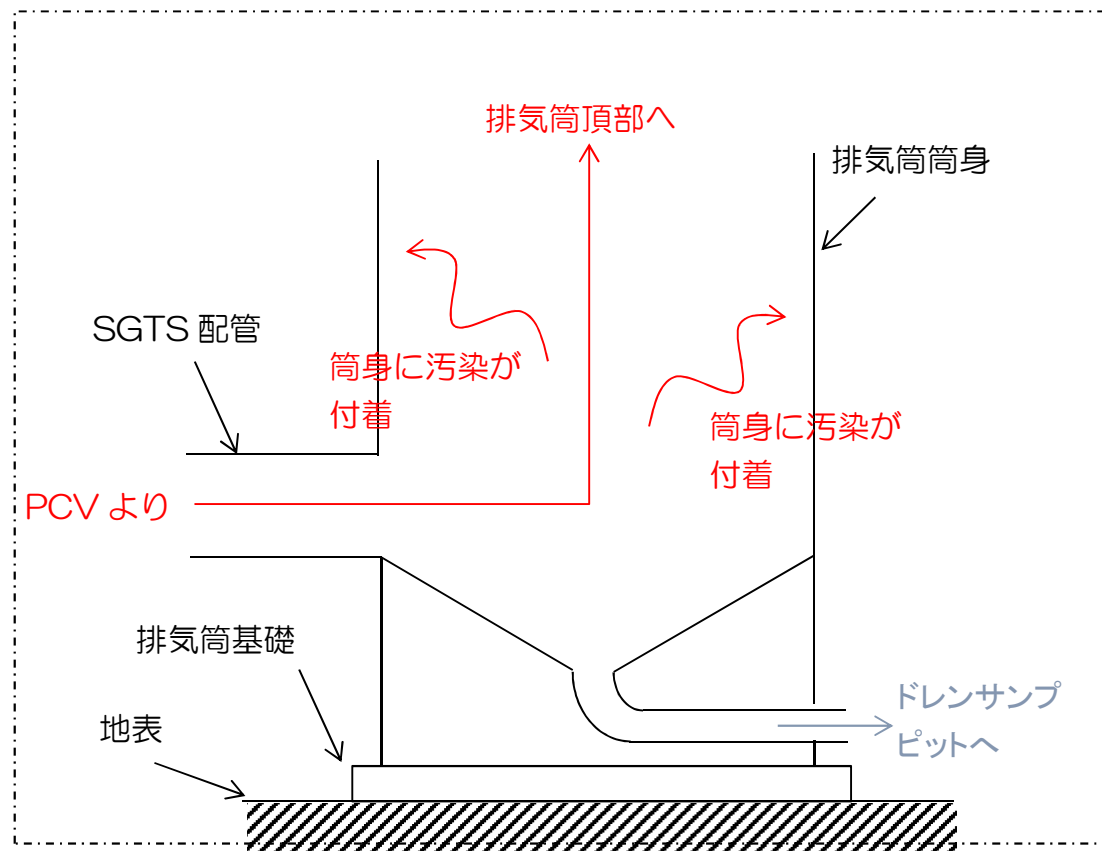
1/2 号機排気筒下部断面図

1／2号機排気筒と1／2号機SGTS配管が繋がっており、事故時の格納容器ベント時にSGTS配管に付着した放射性物質が当該ピットに流入している可能性がある。そのため、1／2号機SGTS配管と隔離させることを検討していく。

1/2 号機 SGTS 配管は筒身に直接接続されているため、PCV ベント時に筒身内が汚染される構造である。

なお、1／2号機SGTS配管を隔離する前に内部状況を把握するため、令和2年4月6日から1／2号機SGTS配管の内部調査を開始した。

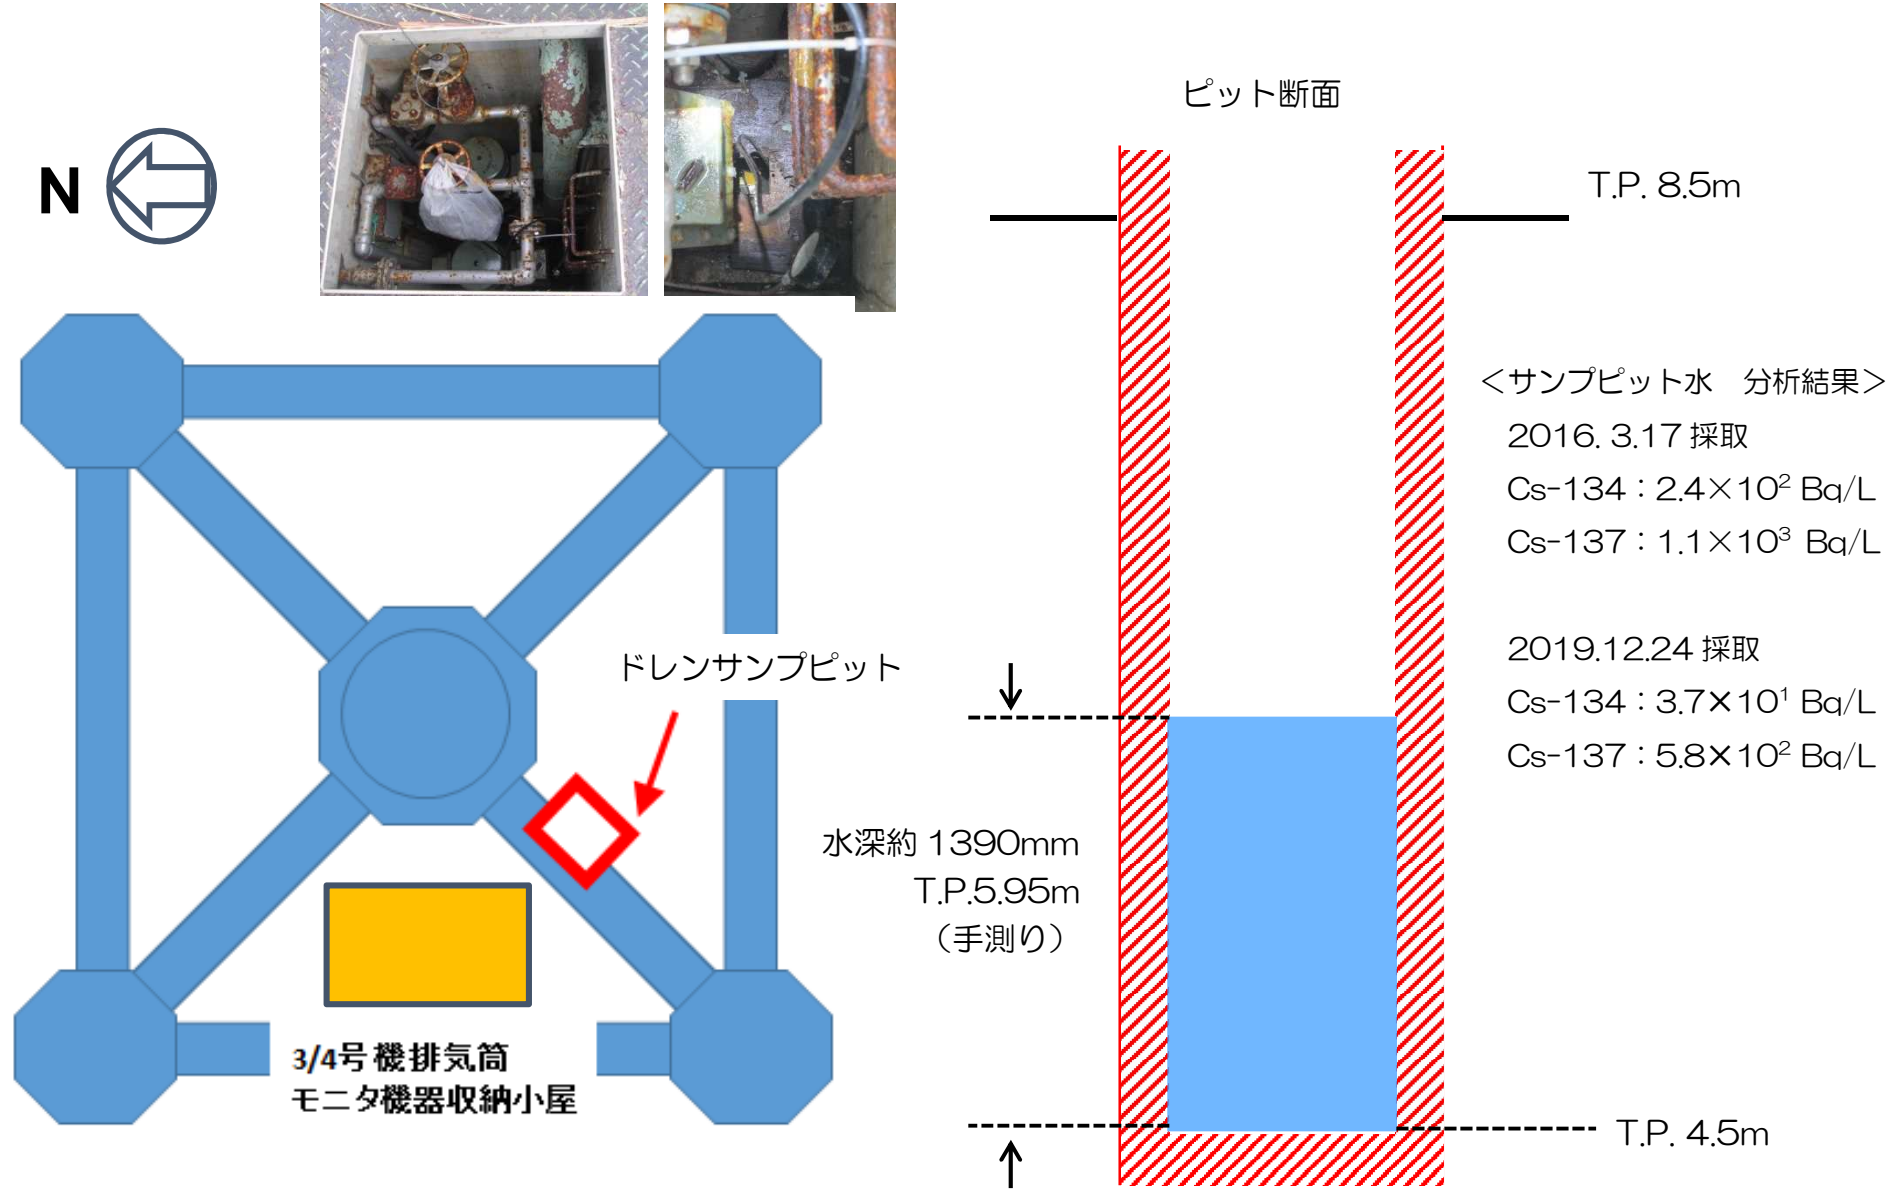
3/4号機排気筒ドレンサンプルピットの現状

スクリーニング結果より、3/4号機排気筒ドレンサンプピットについて調査していたところ、3/4号機排気筒ドレンサンプピットの水位が長期間変動していないことが判明した。

なお、放射能濃度が薄くなっており<sup>※10</sup>、数値レベルからも他のフォールアウト由来のものと遜色ないものとする。

その後、令和2年3月20日に3/4号機排気筒ドレンサンプピットの水抜きを実施した。

今後、降雨による水位の変動を確認し、原因の推定を行う。
