3号機 燃料取り出しの状況について

2020年4月27日

東京電力ホールディングス株式会社

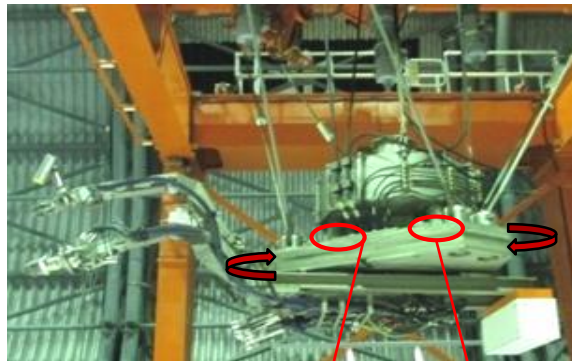
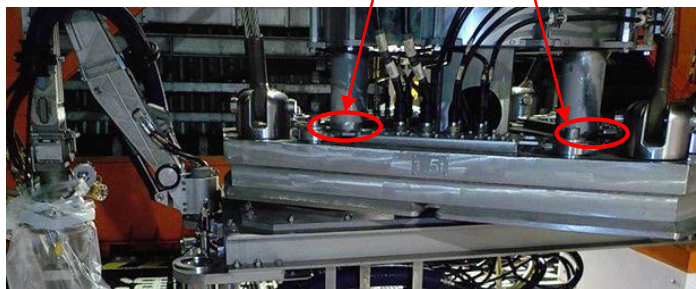
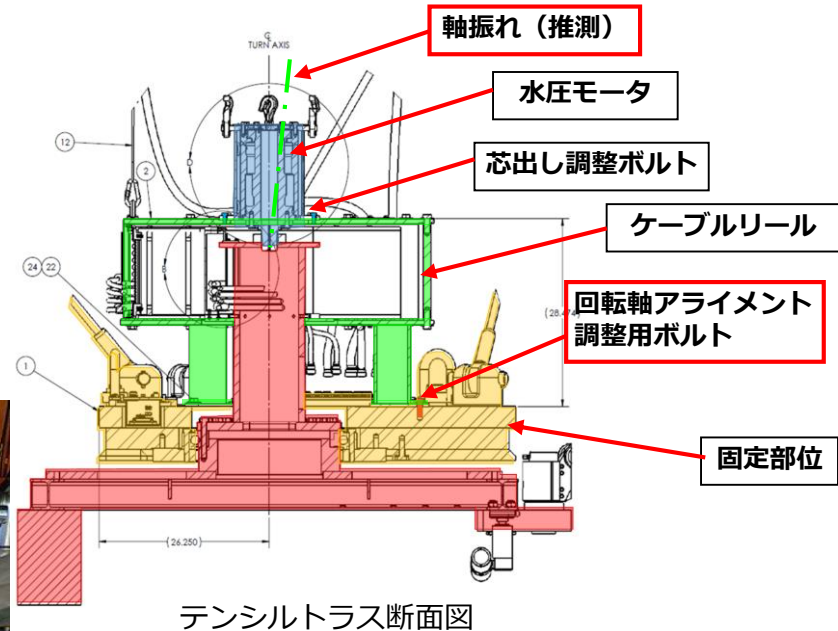
- 9月3日 燃料取り出しの準備作業をしていたところ、燃料取扱機のテンシルトラスがスムーズに旋回しない事象を確認した。

テンシルトラス

回転用アライメント調整ボルト

- ✓ テンシルトラスの回転軸アライメント調整用ボルトの締め付けに伴い水圧モータの軸振れが発生し、摺動抵抗が増加したものと推定。
- ✓ 水圧モータ内部のシール部からのリークによる回転動力の低下。

テンシルトラスは燃料や輸送容器を取り扱うものではないため、燃料取扱い中の燃料損傷に至ることは無い。

- ✓ 水圧モータの交換後、旋回調整及び動作確認を実施済。

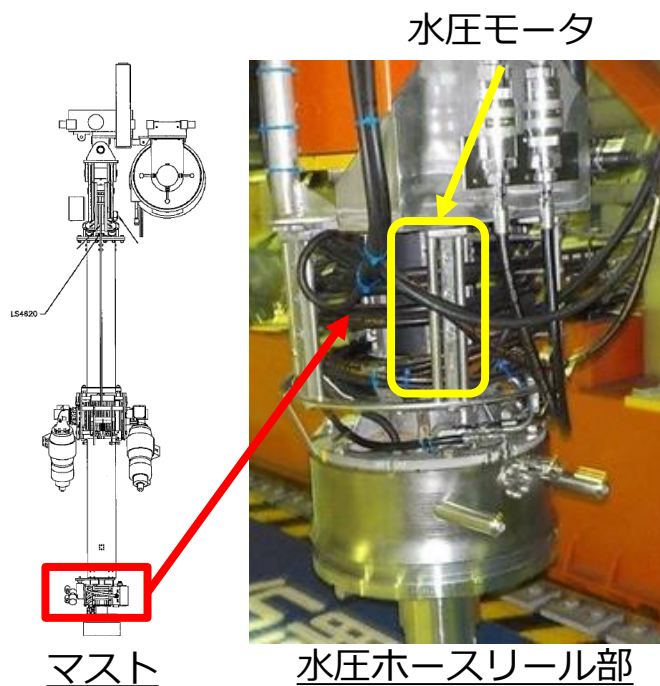
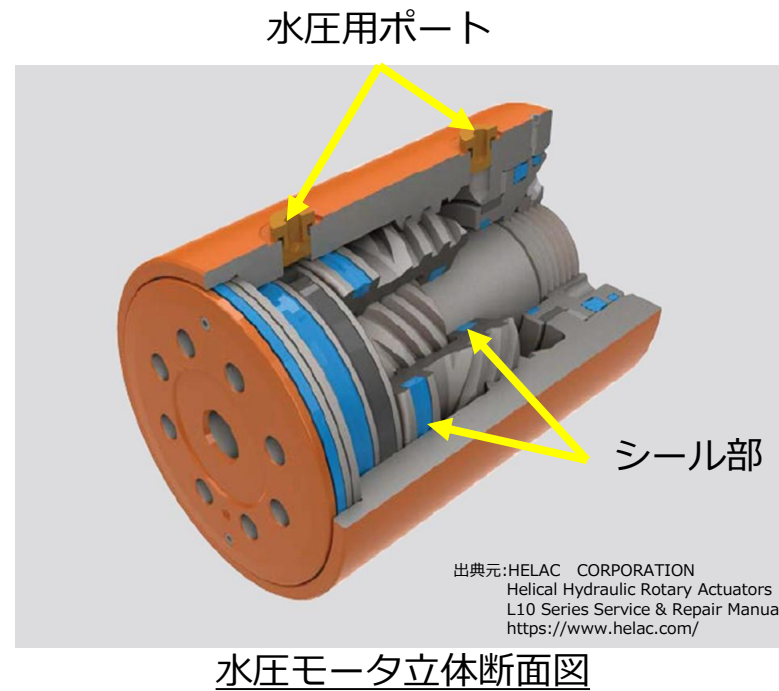
- 9月9日 燃料取り出しの準備作業をしていたところ、燃料取扱機のマストがスムーズに旋回しない事象を確認した。

✓ 水圧モータ内部のシール部からのリークによる水圧モータの回転力の低下。

マストの旋回が出来ない事象であり、燃料の把持は維持されるため、燃料の落下につながる事象ではない。

✓ 水圧モータの交換後、旋回調整及び動作確認を実施済。

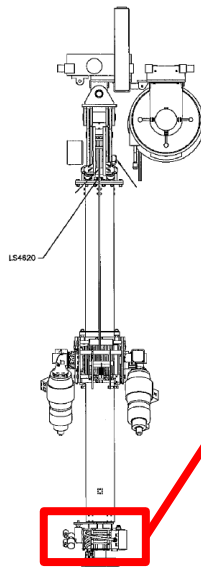
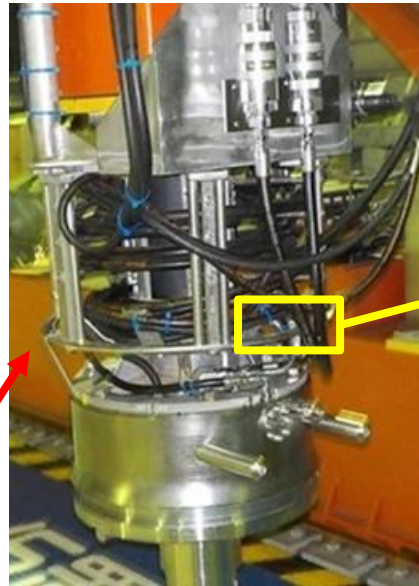
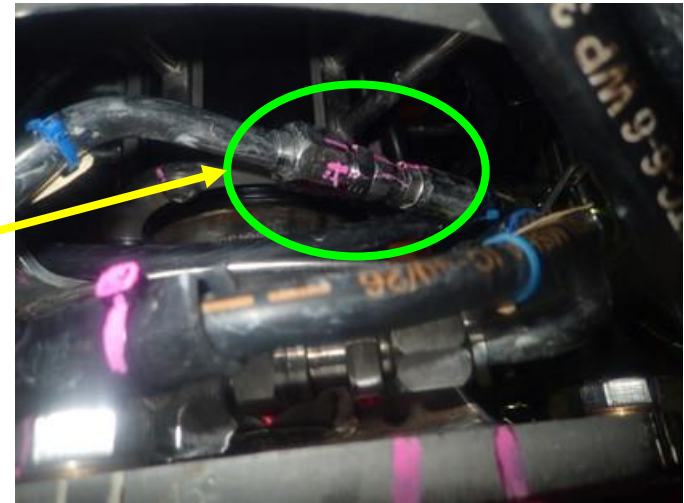
- 10月15日 マニピュレータでのフランジプロテクタの把持状況の確認のため、当社監理員が現場に出向した際に、マスト下部に作動流体（水グリコール）の滴下痕があることを確認した。にじみ箇所はマストの水圧ホースと配管の継手部で、にじみは約13秒に1滴程度であった。

水圧ホールリール部
(赤枠部拡大)

にじみ部
(黄枠部拡大)

- ✓ マスト水圧モータ後の旋回調整時に、水圧ホースが当該継手部を引張り・捻れの力が発生したため、継手部の緩みが発生したと想定

作動流体のにじみであり、燃料は把持されるため、燃料の落下につながる事象ではない。

- ✓ 当該接続部を取外し、水圧ホースが当該継手を引張らない様に再接続を実施済。
- ✓ 再接続後の動作確認を実施済。

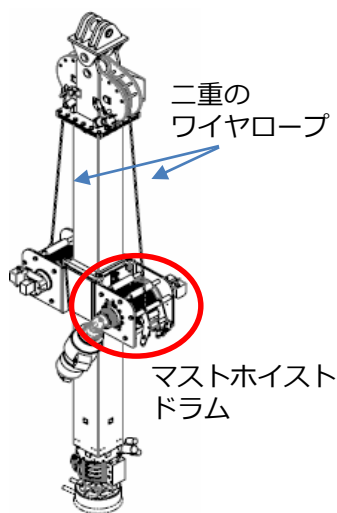
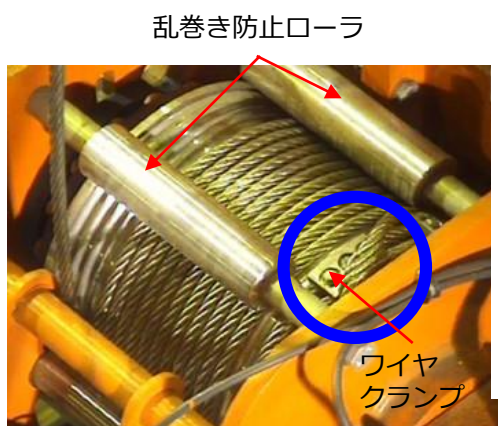
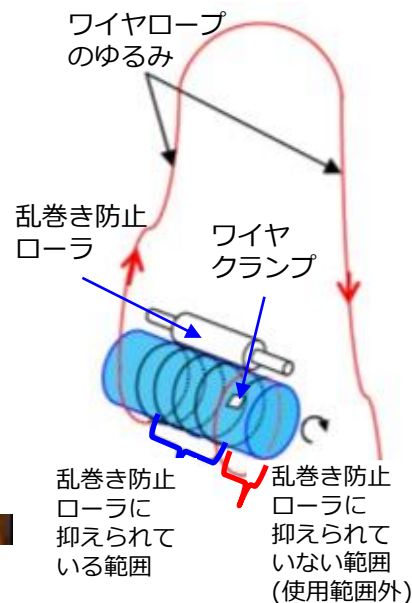
【参考6】燃料取扱機マストワイヤロープの潰れ

- 10月18日 燃料取扱機マストを操作していたところ、マストホイスト2のマスト昇降用ワイヤロープに乱巻きが発生し、一部が潰れていることを確認した。
- 点検に伴うマストのツール取外・取付作業において、接続確認のためにマストが着座した後も引き続き巻下げ操作を実施していたことを荷重計等のログにて確認した。

○部拡大
マストホイストドラム部

- ① 過剰な巻下げ
↓
- ② ワイヤロープにゆるみ発生
↓
- ③ ロープがローラに抑えられている範囲は、ドラム回転時にワイヤロープが滑り（空回り）する。
↓
- ④ ローラに抑えられていない範囲は、ドラム回転時にワイヤロープにゆるみが発生する。

- ✓ マストの過剰な巻下げによりワイヤロープに緩みが発生。
- ✓ ワイヤロープに緩みが発生した状態で巻き上げ操作を行ったことにより、乱巻きが発生し、乱巻き防止ローラの支柱にワイヤロープが挟まった。

マストワイヤロープは二重化されており、燃料取り扱い中に燃料を落下させないように設計されている。

- ✓ ワイヤロープの交換が完了し、動作確認を実施済。
- ✓ マスト無負荷時において、過剰な巻き下げによりワイヤの緩みが発生しないようインターロック（動作停止）を設定済。
- ✓ インターロックが作動した際の確認ポイント及び復旧方法を手順書に反映済。

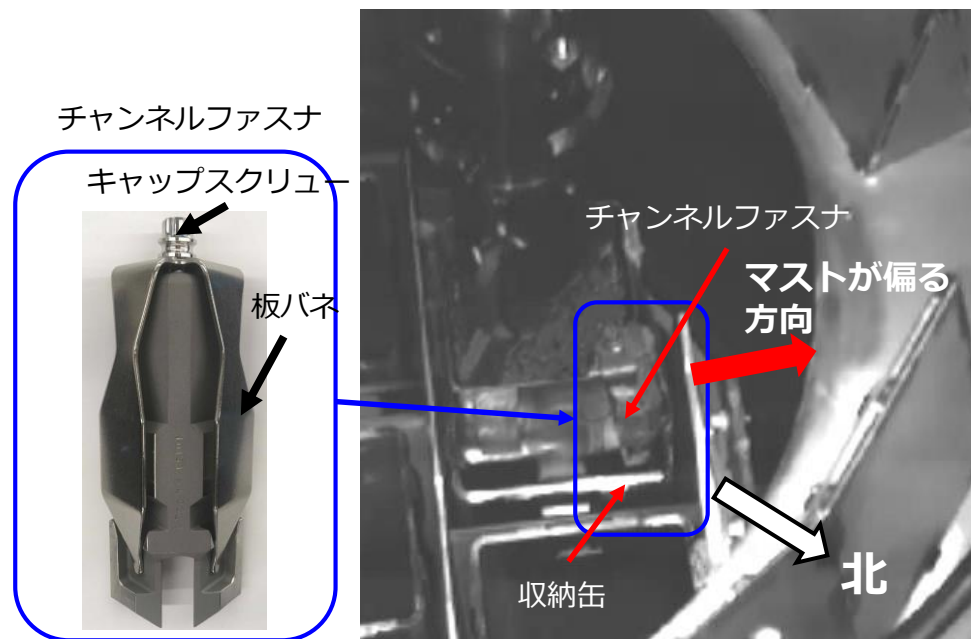
12月14日 キャスクの7箇所での収納缶に模擬燃料を着座させる最終確認を行っていたところ、1箇所目は着座できたが、2箇所目においてチャンネルファスナが収納缶※に干渉する事象を確認した。3箇所目及び4箇所目についても同様の状態を確認した。

- ・燃料が着座する約800mm上部高さで、北西側に偏ることを確認。
- ・燃料ラックに戻す際に同じ高さ座標にて北側に偏ることを確認。
- ・収納缶には傷などの異常は見られなかった。

- ・模擬燃料を繰り返し訓練で使用した結果、チャンネルファスナの板バネが外側に開く形で変形し、キャスクの収納缶に干渉。

- ・チャンネルファスナ交換済

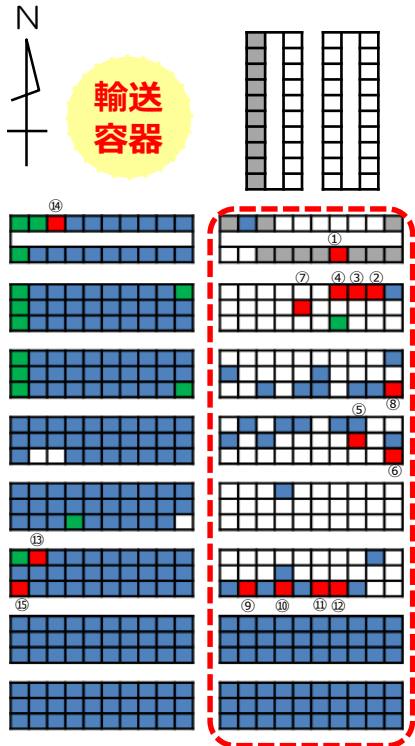
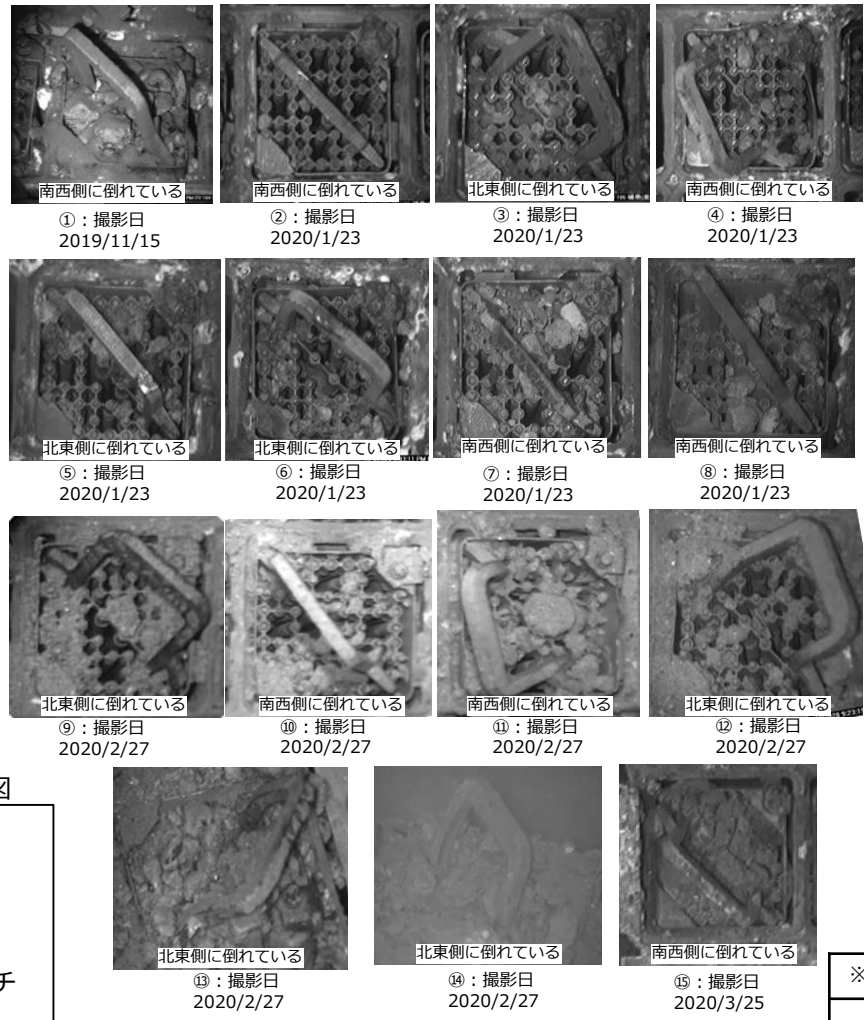
3号機使用済燃料プール内西側拡大図

- ハンドル変形の目視確認は全燃料について完了。目視確認が難しい軽微な変形の有無は治具により最終判断するため、ガレキを撤去し、治具での判断後にガレキ撤去完了となる。
- 3月27日時点でハンドル変形を確認した燃料は15体。このうち既存FHM掴み具で把持角度を超過している可能性のあるハンドル変形燃料取扱い区分（検討中）

No.	型式	ITVによる推定曲がり角度	取扱い区分*
①	STEP2	約10°	A or B
②	9×9A	約10°	A
③	9×9A	約40°	C
④	9×9A	約40°	B
⑤	9×9A	<10°	A
⑥	9×9A	約10°	A
⑦	9×9A	約10°	A
⑧	9×9A	約20°	A or B
⑨	9×9A	約40°	C
⑩	9×9A	約10°	A or B
⑪	9×9A	約60°	B
⑫	9×9A	約60°	C
⑬	9×9A	約40°	C
⑭	9×9A	約20°	B
⑮	STEP2	<10°	A

※ハンドルが北東側に倒れている場合は、チャンネルファスナが掴み具と干渉するため、把持可能な角度が小さい。

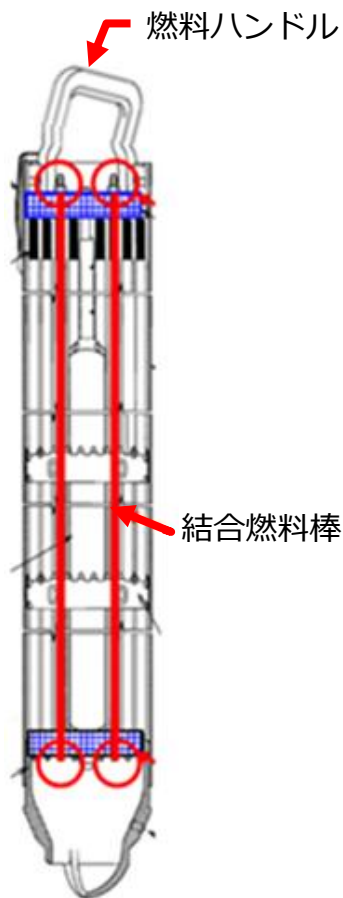
- 燃料吊り上げ時は、燃料ハンドルと結合燃料棒*1の二つの部材が荷重を負担する。
- ガレキ衝突によるこれら部材への影響について、実機ハンドル変形燃料よりも厳しい角度まで曲げた条件で、試験、解析評価等を行った結果、吊り上げ時の荷重（700kg程度）を制限することで問題なく吊り上げられることを確認している*2。

燃料ハンドル	燃料棒（結合燃料棒）										
<ul style="list-style-type: none"> • 模擬ハンドルを用いた曲げ試験では80°以上の変形を付与した結果、ハンドルに有意なき裂は発生しないことを確認した。 • 変形を付与した模擬ハンドルを900kg以上の荷重で引張り試験を行った結果、ハンドルに有意なき裂は発生しないことを確認した。 <div style="display: flex; justify-content: space-around;"> <div data-bbox="448 873 774 1222"> <p>ハンドル変形付与の様子</p> </div> <div data-bbox="788 873 1114 1222"> <p>引張り試験後のハンドル変形箇所の様子</p> </div> </div>	<ul style="list-style-type: none"> • ガレキ衝突解析を行い、ハンドルが90°程度変形した場合の結合燃料棒への影響評価の結果、燃料自重を支える結合燃料棒は2本以上は健全であることを確認した。 • 当該結果を考慮した吊り上げ評価を行い、700kg程度であれば問題なく吊り上げられることを確認した。 <div data-bbox="1149 721 1825 1178">

<p>降伏応力: 380 N/mm²</p> </div> <p>ハンドル変形燃料吊り上げ時に結合燃料棒に発生する応力の評価結果 (8本ある結合燃料棒のうち、保守的に2本のみとして吊り上げた場合の評価)</p>	吊上げ荷重 [kgf]	結合燃料棒に発生する応力 [N/mm²]	204	266	408	459	714	714	1000	1000
吊上げ荷重 [kgf]	結合燃料棒に発生する応力 [N/mm²]										
204	266										
408	459										
714	714										
1000	1000
