放射性同位元素等取扱事業所における放射性同位元素の管理区域外への漏えいについて

報 告 書

件 名	排水管劣化調査			
物 件 名	塩野義製薬株式会社 医薬研究センター 殿			
<p>拝啓</p> <p>貴社、ますますご清栄のこととお慶び申し上げます。</p> <p>平素は格別のお引き立てをいただき、厚く御礼申し上げます。</p> <p>さて、先日ご下命賜りました塩野義製薬株式会社 医薬研究センターにおける 排水管劣化調査に関して、本書の通り取りまとめました。</p> <p>御報告申し上げますのでご高覧頂きますよう、宜しく願い申し上げます。</p> <p style="text-align: right;">敬具</p>				
配 布 先	部 数	作 成	確 認	承 認
株式会社竹中工務店	1			
文書NO	07-19-00061

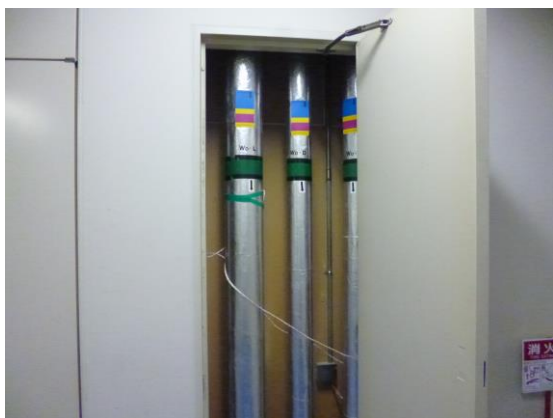
写真 1. 漏水が確認されたパイプシャフト
(SPRC3 棟 2F 廊下)

- ① 今回漏水が発生したパイプシャフト内（写真 1）では、1 つの受け皿で排水 4 系統全てを受けている（図 2、1F、2F パイプシャフト内受け皿）が、2 階の受け皿（写真 3）と各排水系統縦管との接続部分付近で縦管の濡れが D 排水系統（写真 2）のみで確認されたことから、漏水は D 排水系統からのものであることが明らかとなった。よって、減衰槽に繋がる D 排水系統の全ての流しの使用を禁止した。尚、他の 3 系統については、各流しからの流水試験（約 7 リットル/分の流量で 1 分間）を実施した結果、漏水していない（漏水警報が発報しない）ことが確認されたことから、継続使用した。

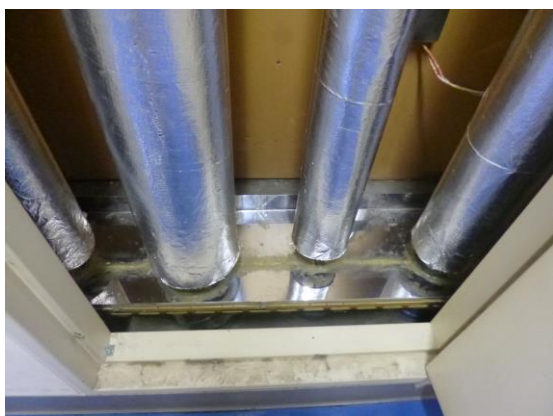
写真 3. 漏えい水が溜まっていたパイプシャフト内の受け皿
(D 排水系統は右から 2 番目)

今回、漏水を示す警報が発報したことから、1 階および 2 階の西側パイプシャフト内受け皿を確認したところ、1 階の受け皿に微量、2 階の受け皿に約 350 ml の排水が溜まっていることが確認されたことから、以下の調査を実施した。尚、排水管に巻かれている断熱材は発砲スチロール製であることから、漏れ水の吸収はほとんどないと考える。

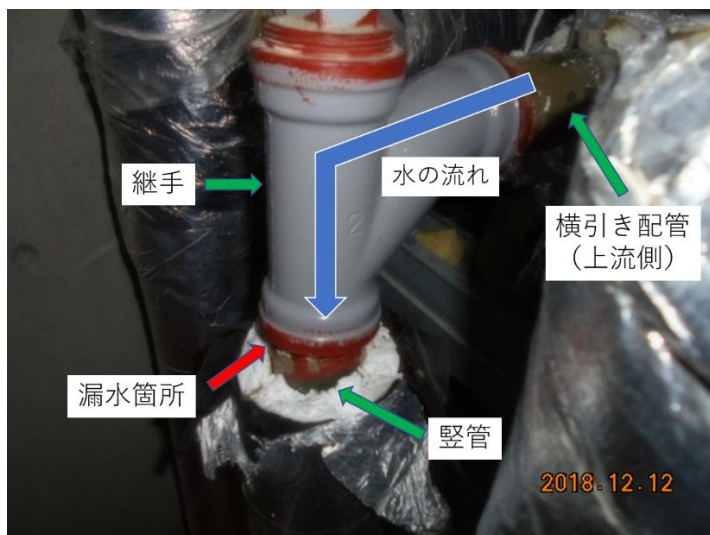
写真4. 漏えい箇所の配管（排水漏えい継手箇所）

- ② 2 階受け皿に繋がっている D 排水系統縦管に巻いている断熱材を剥がし、流水試験（約 7 リットル/分の流量で 30 秒間）を実施することで、漏水箇所の特定制をおこなった。結果、2 階天井裏を通っている横引き配管とパイプシャフト内の縦管（写真 6）を繋いでいる継手（写真 5）の接続部（図 2、写真 4：排水漏えい継手箇所）から水滴が 1 秒間に 1 滴落ちる程度の漏水が確認された。

弊社関係者による確認および株式会社竹中工務店による調査結果から、今回の漏水は、西側 D 排水系統の 2 階天井裏の継手と豎管との接続部において塗装の隙間に流体が入り込み、腐食が進行したことによるものであると断定した。

今回発生した事象の原因は、西側 D 排水系統の 2 階天井裏の継手と縦管との接続部において塗装の隙間に流体が入り込み、腐食が進行したことによるものと断定されたこと、および、今回漏水が発生した排水管以外にも、排水管の接続部において腐食が確認されたことから、RI 排水管の全接続部の交換工事を実施した。尚、交換工事方法の一例を下記に提示する（詳細は別冊 RI 排水管更新工事作業完了報告書参照）。

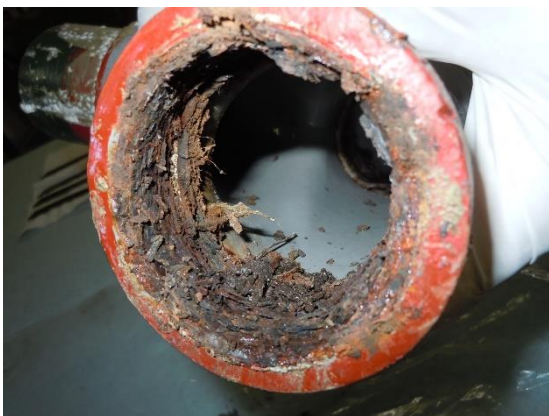
断面写真 1. 継手の縦管との接続部

今回の漏水が認められた継手箇所を切断し、内部を調査したところ、排水管自体に異常は認められなかったが、継手と縦管との接続部において、ねじ込み部分の腐食が確認された（断面写真1、3）。横引き配管の切断部位においても、継手との接続部に腐食が確認された

以上の状況より、管端部での腐食が著しく進行しており、ネジ部が欠損していた。なお、当配管においては、管端部の塗装の隙間に流体が入り込み、腐食が進行したと推測する。

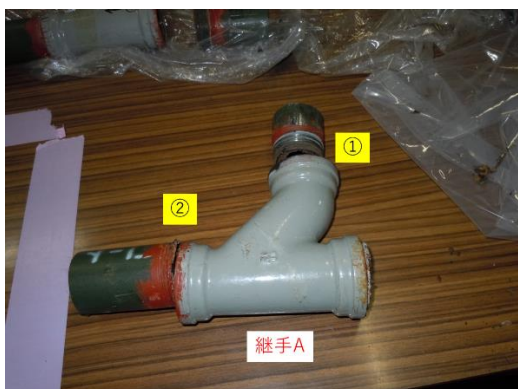
写真 7. 継手 A

D 排水系統の継手と配管との接続部に腐食が確認されたことから、西側 D 排水系統の継手部分 5 箇所（継手 A～E 部分）を無作為に選んで切断し、排水管内の腐食調査を実施した。その結果、継手 A の 1 箇所で、継手と配管との接続部に腐食が確認されたが、それ以外の全ての排水管で接続部を含め配管内部での腐食は認められなかった（写真 7～19）。

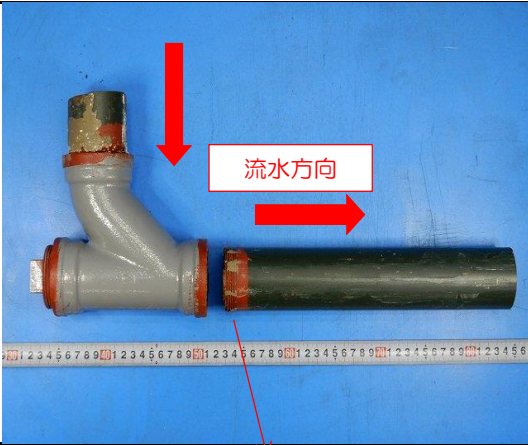
<p>No. 01-1</p> <p>抜管調査対象サンプル</p> <p>2階PS</p> <p>3階系統</p> <p>排水管</p> <p>この配管を1とします。</p>

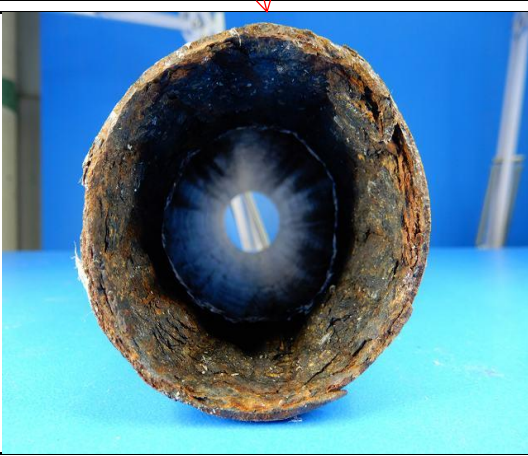
<p>No. 01-2</p> <p>2階PS</p> <p>3階系統</p> <p>排水管</p> <p>配管断面写真（直管部）</p> <p>管端部全体に錆瘤が形成しています。</p>

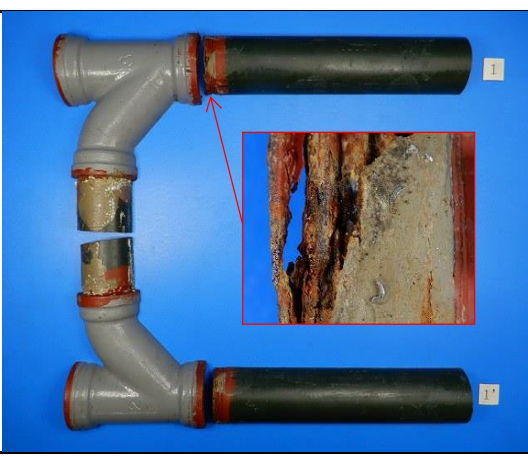
<p>No. 01-3</p> <p>2階PS</p> <p>3階系統</p> <p>排水管</p> <p>洗浄前外面状況</p> <p>管端部において腐食が進行しておりネジ部が欠損しています。</p> <p>上の配管を1、下の配管を1'とします。</p>

排水管				
No.	調査箇所	材質	調査内容 頁	結果
01	2階PS 3階系統 排水管	SGP-TA 50A	抜管調査 3~6	管端部において腐食が進行しており、ネジ部が欠損しています。
所 見	<p>配管材料にはSGP-TA（排水用タールエポキシ塗装鋼管）が使用されています。</p> <p>◆配管外表面◆ 管端部において腐食が進行しています。洗浄後、配管外表面を確認したところ、管端部が減肉しており、ネジ部が欠損しています。</p> <p>◆配管内表面◆ 管端部に錆瘤が形成しています。洗浄後、配管内表面を確認したところ、管端部のコーティングが剥離しており、母材が減肉しています。また、ネジ部が欠損しています。</p> <p>以上の状況より、管端部での腐食が著しく進行しており、ネジ部が欠損しています。現地にて既に漏水が生じていることから、早急な配管の更新をお勧めします。 なお、当配管においては、管端部の塗装の隙間に流体が入り込み、腐食が進行したと推測します。</p>

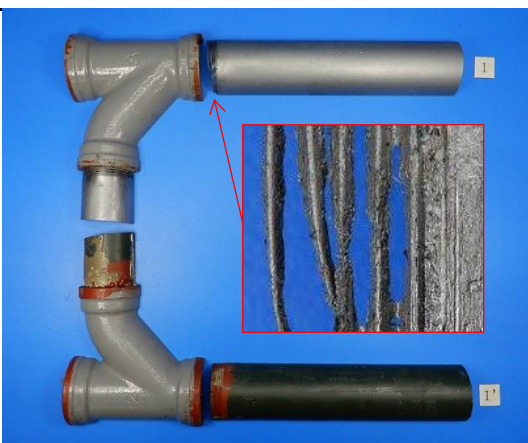
<p>No. 01-4</p> <p>2階PS</p> <p>3階系統</p> <p>排水管</p> <p>洗浄後外面状況</p> <p>ネジ部が欠損しています。</p>

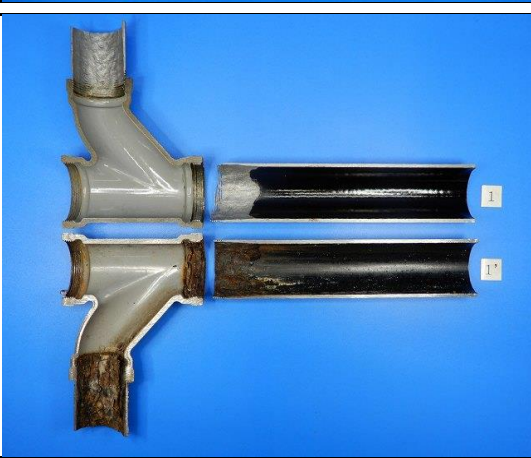
<table border="1"> <tr> <td data-bbox="933 712 1268 766">No. 01-6</td> </tr> <tr> <td data-bbox="933 766 1268 1167"> 2階PS 3階系統 排水管 洗浄後内面状況 管端部のコーティングが剥離しており、母材が減肉しています。また、ネジ部が欠損しています。 </td> </tr> </table>	No. 01-6	2階PS 3階系統 排水管 洗浄後内面状況 管端部のコーティングが剥離しており、母材が減肉しています。また、ネジ部が欠損しています。
No. 01-6			
2階PS 3階系統 排水管 洗浄後内面状況 管端部のコーティングが剥離しており、母材が減肉しています。また、ネジ部が欠損しています。			
 	<table border="1"> <tr> <td data-bbox="933 1167 1268 1220">No. 01-7</td> </tr> <tr> <td data-bbox="933 1220 1268 1621"> 2階PS 3階系統 排水管 (1) 洗浄前内面拡大 管端部に錆瘤が形成していません。 </td> </tr> </table>	No. 01-7	2階PS 3階系統 排水管 (1) 洗浄前内面拡大 管端部に錆瘤が形成していません。
No. 01-7			
2階PS 3階系統 排水管 (1) 洗浄前内面拡大 管端部に錆瘤が形成していません。

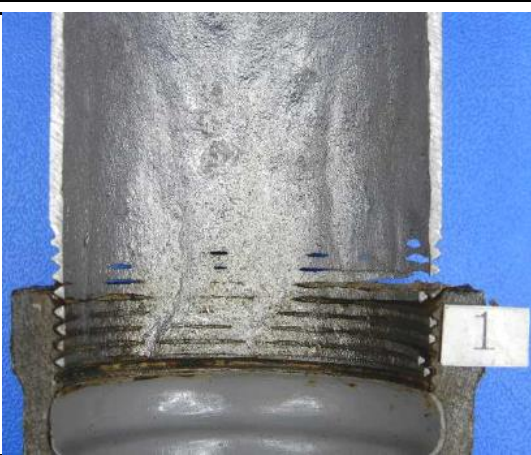
<table border="1"> <tr> <td data-bbox="933 1621 1268 1675">No. 01-8</td> </tr> <tr> <td data-bbox="933 1675 1268 2074"> 2階PS 3階系統 排水管 (1) 洗浄後内面拡大 管端部が減肉しており、ネジ部が欠損しています。 </td> </tr> </table>	No. 01-8	2階PS 3階系統 排水管 (1) 洗浄後内面拡大 管端部が減肉しており、ネジ部が欠損しています。
No. 01-8			
2階PS 3階系統 排水管 (1) 洗浄後内面拡大 管端部が減肉しており、ネジ部が欠損しています。

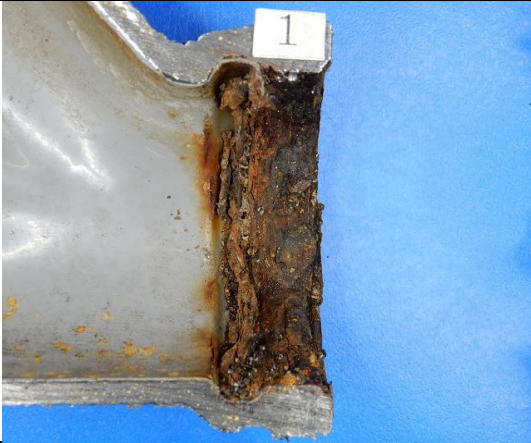
<table border="1"> <tr> <td data-bbox="935 271 1267 324">No. 01-9</td> </tr> <tr> <td data-bbox="935 324 1267 712"> 2階PS 3階系統 排水管 (1) 洗浄前内面拡大 管端部に錆瘤が形成しています。 </td> </tr> </table>	No. 01-9	2階PS 3階系統 排水管 (1) 洗浄前内面拡大 管端部に錆瘤が形成しています。
No. 01-9			
2階PS 3階系統 排水管 (1) 洗浄前内面拡大 管端部に錆瘤が形成しています。

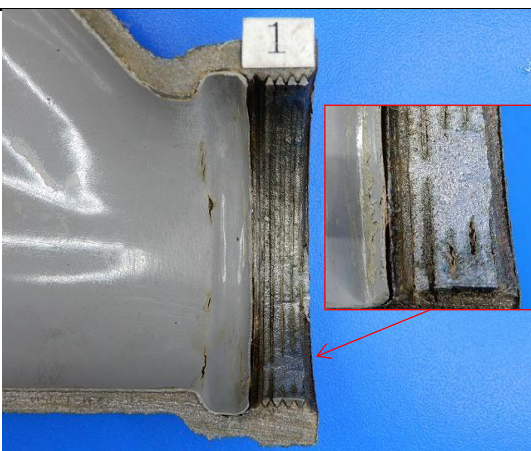
<table border="1"> <tr> <td data-bbox="935 716 1267 770">No. 01-10</td> </tr> <tr> <td data-bbox="935 770 1267 1164"> 2階PS 3階系統 排水管 (1) 洗浄後内面拡大 管端部が減肉しており、ネジ部が欠損しています。 </td> </tr> </table>	No. 01-10	2階PS 3階系統 排水管 (1) 洗浄後内面拡大 管端部が減肉しており、ネジ部が欠損しています。
No. 01-10			
2階PS 3階系統 排水管 (1) 洗浄後内面拡大 管端部が減肉しており、ネジ部が欠損しています。

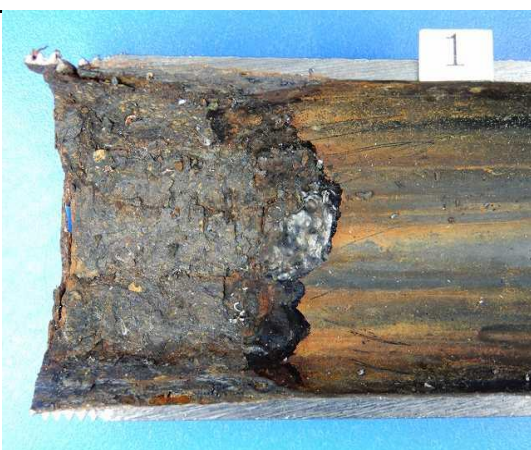
<table border="1"> <tr> <td data-bbox="935 1169 1267 1223">No. 01-11</td> </tr> <tr> <td data-bbox="935 1223 1267 1617"> 2階PS 3階系統 排水管 (1) 洗浄前内面拡大 管端部に錆瘤が形成しています。 </td> </tr> </table>	No. 01-11	2階PS 3階系統 排水管 (1) 洗浄前内面拡大 管端部に錆瘤が形成しています。
No. 01-11			
2階PS 3階系統 排水管 (1) 洗浄前内面拡大 管端部に錆瘤が形成しています。

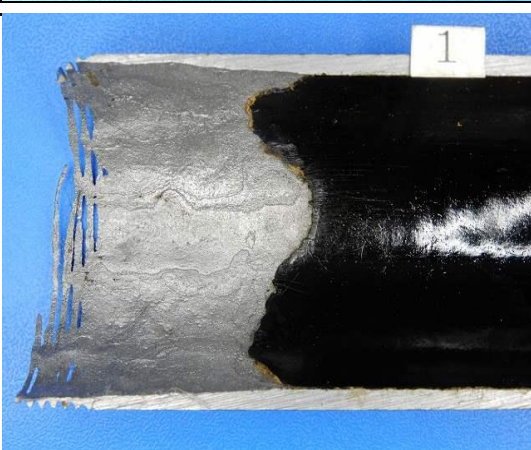
<table border="1"> <tr> <td data-bbox="935 1621 1267 1675">No. 01-12</td> </tr> <tr> <td data-bbox="935 1675 1267 2069"> 2階PS 3階系統 排水管 (1) 洗浄後内面拡大 コーティング材が剥離しており、配管母材が減肉しています。また、ネジ部が欠損しています。 </td> </tr> </table>	No. 01-12	2階PS 3階系統 排水管 (1) 洗浄後内面拡大 コーティング材が剥離しており、配管母材が減肉しています。また、ネジ部が欠損しています。
No. 01-12			
2階PS 3階系統 排水管 (1) 洗浄後内面拡大 コーティング材が剥離しており、配管母材が減肉しています。また、ネジ部が欠損しています。
