福島第一原子力発電所1～3号機窒素ガス分離装置（B）窒素濃度指示不良に伴う運転上の制限からの逸脱に関する発電用原子炉施設故障等報告書の提出について

発電用原子炉施設故障等報告書

福島第一原子力発電所1～3号機  
窒素ガス分離装置（B）窒素濃度指示不良  
に伴う運転上の制限からの逸脱について

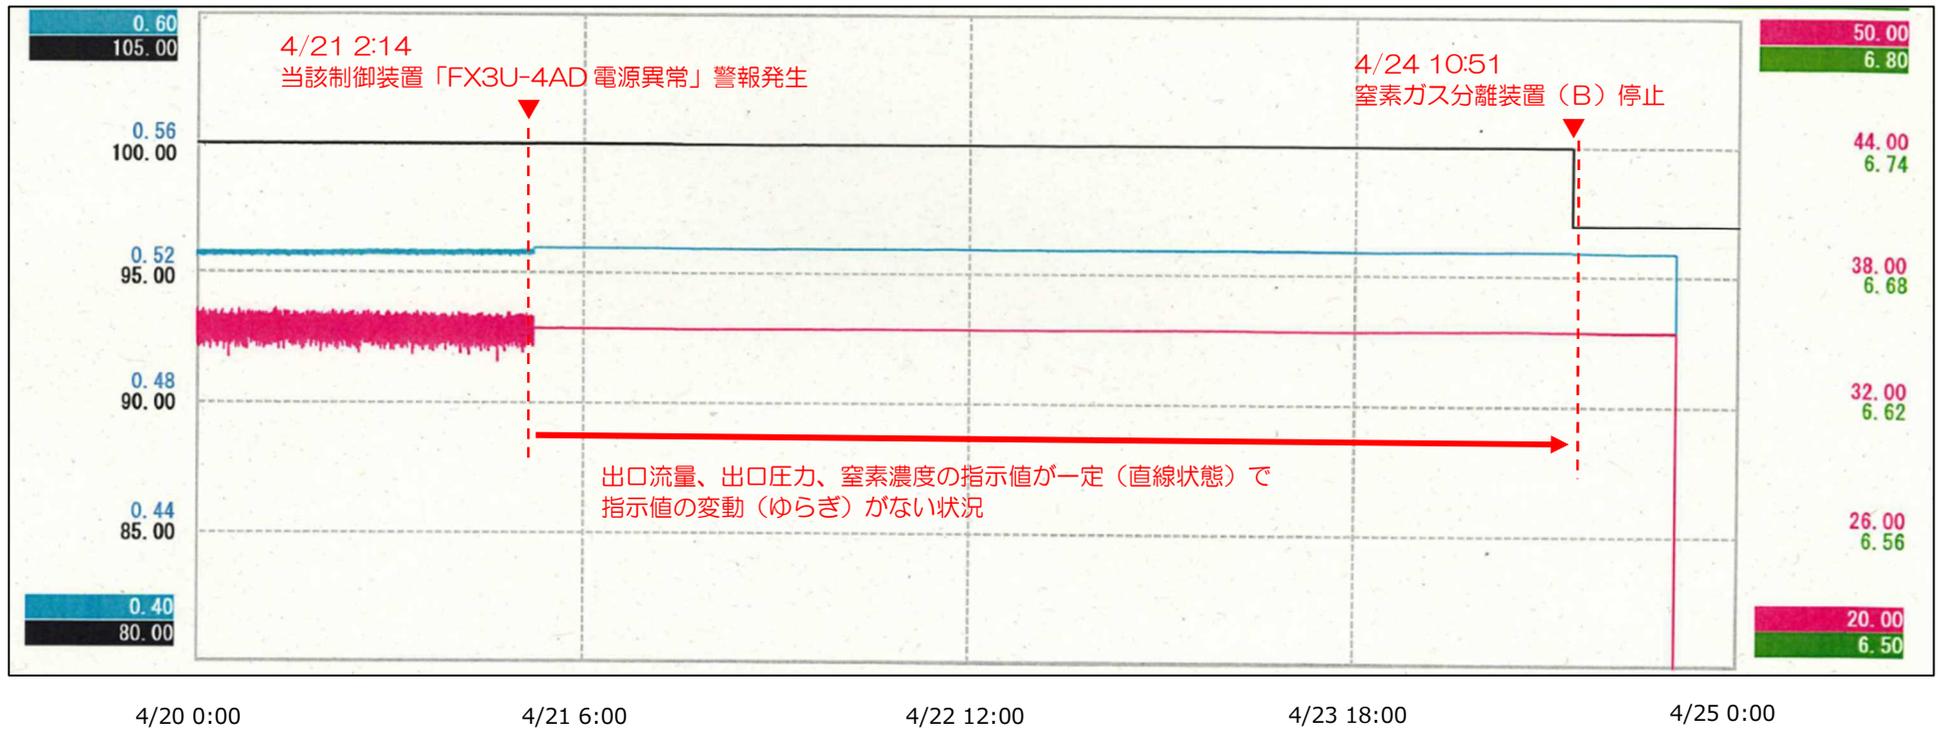
## 窒素ガス分離装置 (B)

更に、当直員が、集中監視室の監視画面にて窒素ガス分離装置（B）の関連パラメータを確認したところ、当該警報が発生した以降、出口流量、出口圧力、窒素濃度の指示値が一定（直線状態）となっており、窒素ガス分離装置運転中に見られる指示値の変動（ゆらぎ）がないことを確認した。

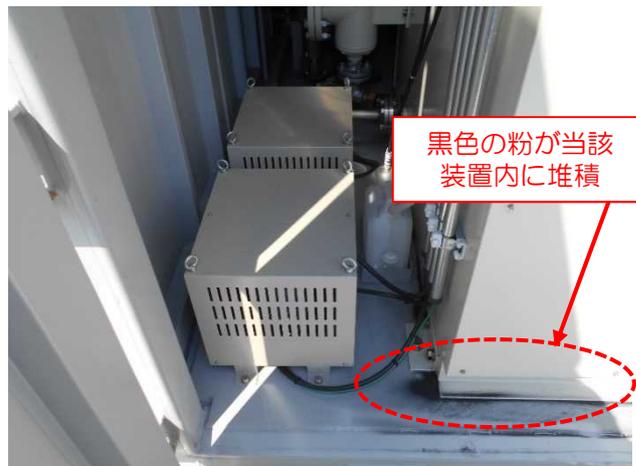
当該装置内部 (表側)

当該装置の状況を確認したところ、当該制御装置に黒色の粉が付着していること、また、当該装置内の広範囲に黒色の粉が堆積していることを確認した。当該制御装置上側には隙間があることから、黒色の粉が装置内部に混入した可能性も考えられる。

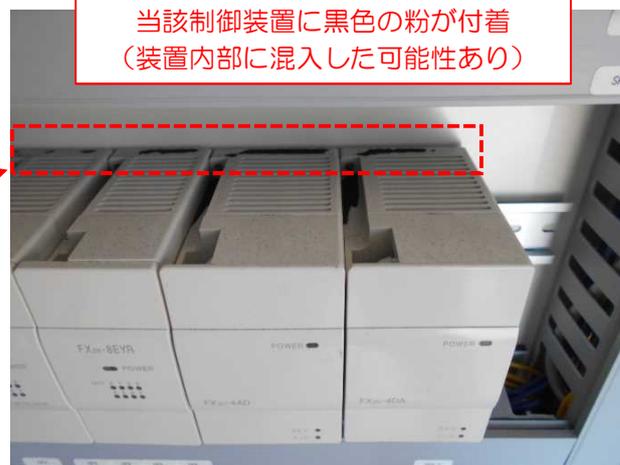
当該制御装置 (FX3U-4AD)

設備保全箇所の社員が、現場コンテナ内の状況を確認したところ、当該制御装置に黒色の粉が付着していることを確認した。また、黒色の粉は、当該制御装置を格納している当該装置内の広範囲に堆積していることを確認した。

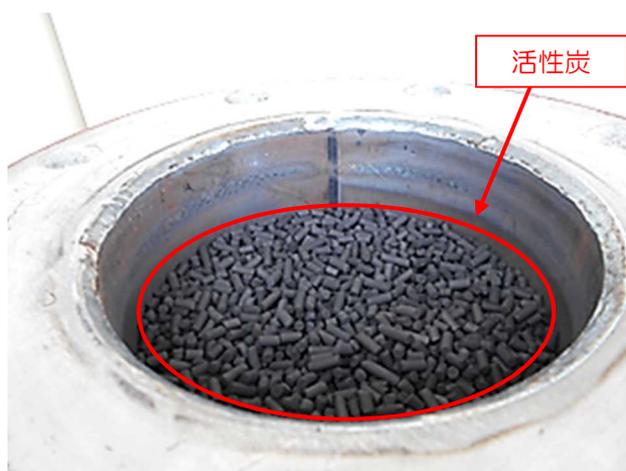
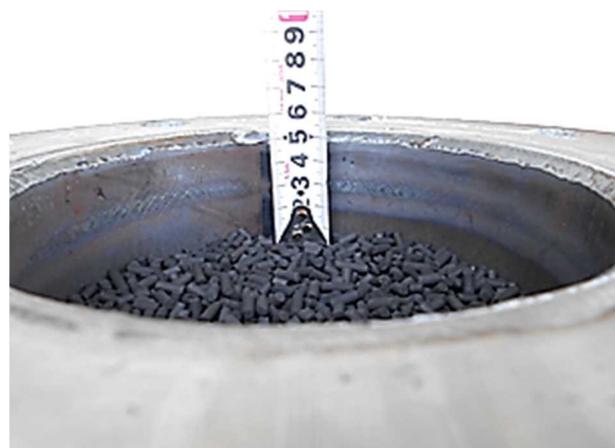
活性炭充填状況

活性炭槽内の状況を確認したところ、活性炭の充填状況に異常はなく、細粒化した形跡も確認されなかった。また、活性炭槽内に残圧が残っている状態で、活性炭槽の下流側にあるブロー弁を開けたところ、黒い粉は排出されなかった。

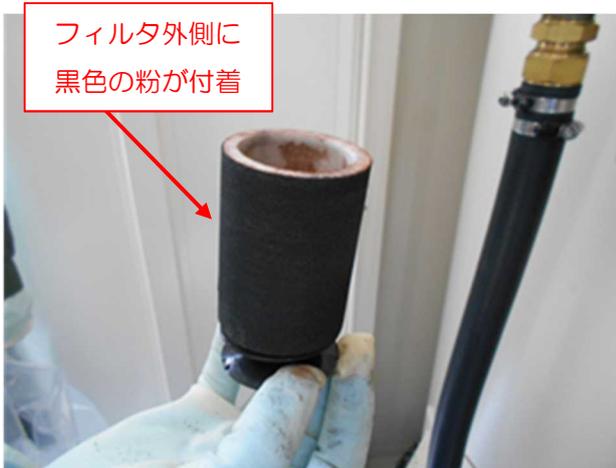
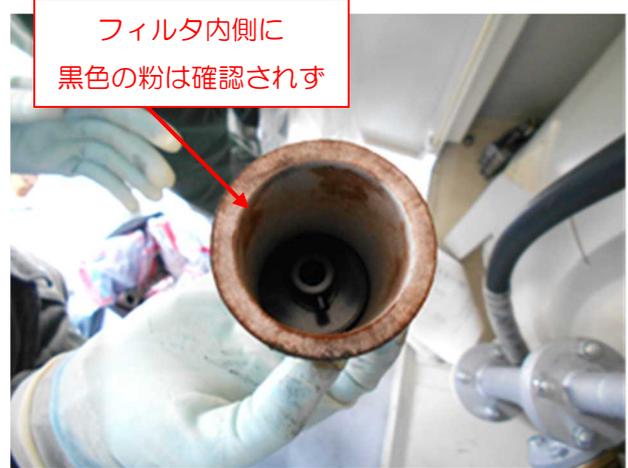
フィルタの状況

吸着槽の下流側にあるフィルタの状況を確認したところ、フィルタの外側には黒色の粉が付着していたが、フィルタの内側には確認されなかったことから、黒色の粉はフィルタにより捕集できており、フィルタより下流側には流入していないと判断した。

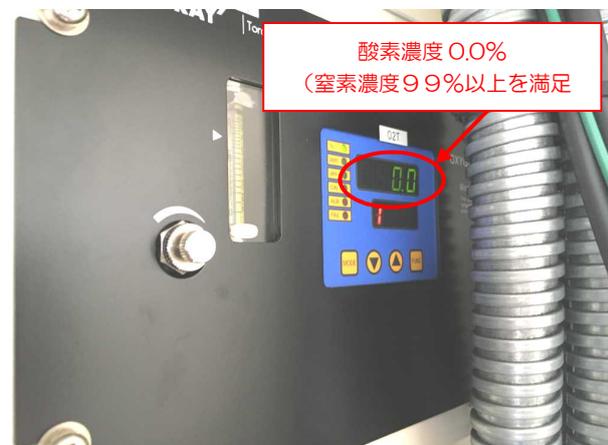
当該装置の表示画面

発電所構外にある製造メーカーの敷地内において、発電所から搬出した状態のまま、窒素ガス分離装置（B）を運転して再現性確認したところ、当該装置内にあるサイレンサから黒色の粉が排出されることを確認した。

また、サイレンサから黒色の粉が排出された状態においても、窒素ガス分離装置（B）は窒素の濃度が99%以上のガスを精製できていることを確認した。

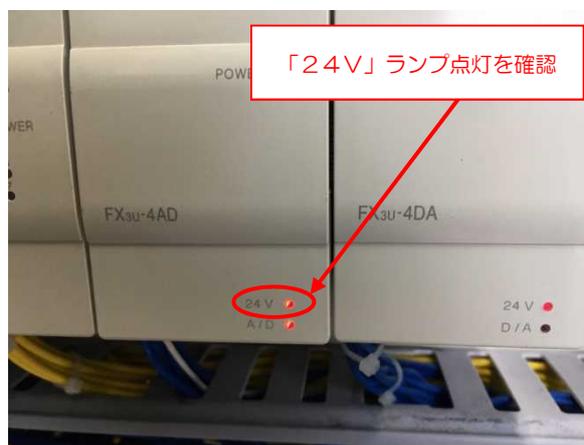
当該制御装置

窒素ガス分離装置（B）の電源を入れて当該制御装置の状態を確認したところ、当該装置の表示画面に当該警報が発生すること、当該制御装置の正面にある「24V」ランプ表示が消灯していることを確認した。

なお、新品に交換するために当該制御装置を取り外した際、当該制御装置表面に黒色の粉が付着していることを確認した。

その後、当該制御装置を新品に交換したところ、当該警報が発生しないこと、「24V」ランプ表示が点灯していることを確認した。また、「a. 再現性確認」に合わせて、窒素ガス分離装置（B）運転中に当該制御装置の関連パラメータを確認したところ、関連パラメータが正常な値を示していることを確認した。

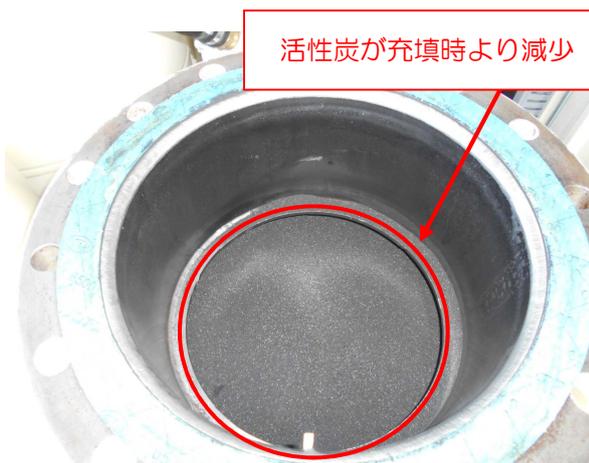
吸着槽 1

吸着槽内の状況を確認したところ、2台ある吸着槽のうち1台（吸着槽1）について、内部の活性炭が充填時より減少しており、一部が細粒化した状態となっていることを確認した。また、もう1台（吸着槽2）については、活性炭の充填状況に異常はなく、細粒化した形跡も確認されなかった。

以上のことから、当該装置の吸着槽1内に充填されていた活性炭が何らかの要因で細粒化し、吸着槽の下流側にあるサイレンサから排出されて、当該装置内に黒色の粉が飛散したと考えられる。
