東京電力ホールディングス株式会社福島第一原子力発電所 1 / 2号機排気筒ドレンサンプピット水位低下事象に係る同社からの報告に対する評価及び今後の対応について（案）

令和 2 年 6 月 3 日
原子力規制委員会

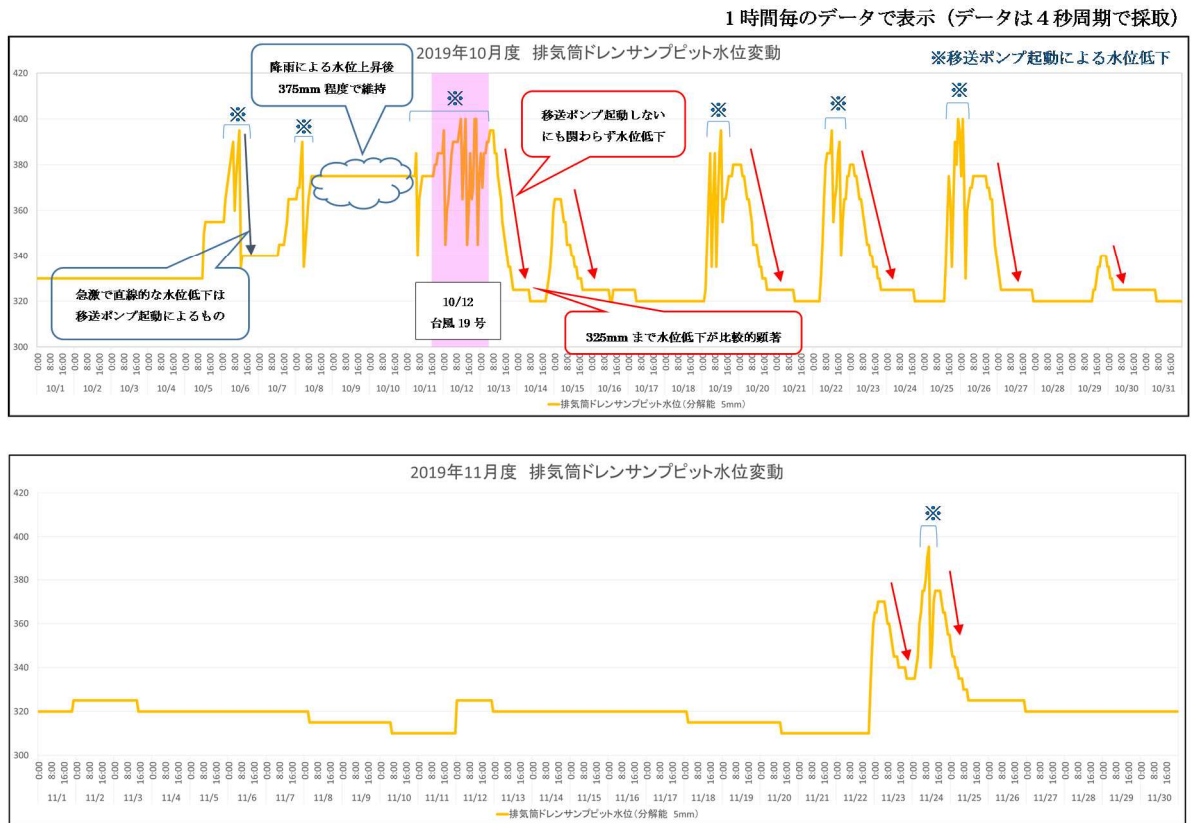
図3-1 1/2号機排気筒ドレンサンプピット水位データ

- 令和元年11月26日、東京電力ホールディングス株式会社（以下「東京電力」という。）福島第一原子力発電所1/2号機排気筒ドレンサンプピット（以下「当該ピット」という。）水位の降雨による変動を確認していたところ、ピット内に溜まった雨水の移送停止中に、当該ピット水位が低下し、ピット底面から325mmで水位が安定する傾向を確認した。
- 調査の結果、10月12日の台風19号通過以降から上記傾向が見られることを確認した。
- このため、水位低下時に当該ピット外へ高濃度の放射性物質を含む雨水が流出した可能性を否定できないことから、11月28日10時30分、東京電力株式会社福島第一原子力発電所原子炉施設の保安及び特定核燃料物質の防護に関する規則第18条第12号「発電用原子炉施設の故障その他の不測の事態が生じたことにより、核燃料物質等（気体状のものを除く）が管理区域内で漏えいしたとき。」に該当すると判断した。
- 令和元年12月5日、原子力規制委員会は、東京電力より核原料物質、核燃料物質及び原子炉の規制に関する法律第62条の3の規定に基づく事故故障等に関する報告を受けた。その後、令和2年2月3日（令和2年4月24日一部補正）、規制委員会は、東京電力から当該事故故障等に関する原因と対策に係る報告書を受領し、特定原子力施設監視・評価検討会における確認を経て、その内容を精査するとともに評価を行った。

当該ピット周辺は、高線量率であり詳細な調査を行うことが困難であるため、原因の特定には至っていないが、過去の当該ピットの水位の傾向を確認したところ、325mm で水位が安定していることから 325mm より上部の部分に漏えいの要因があるとしていることについては妥当であると考えられる。

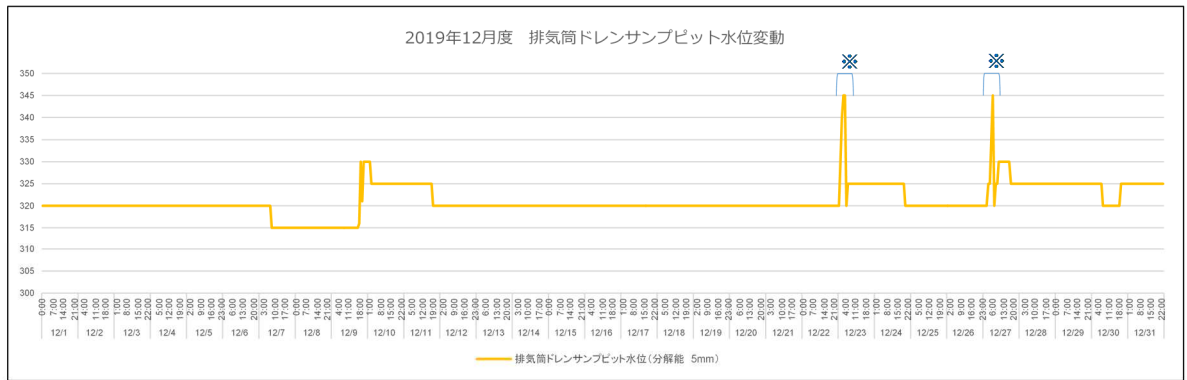
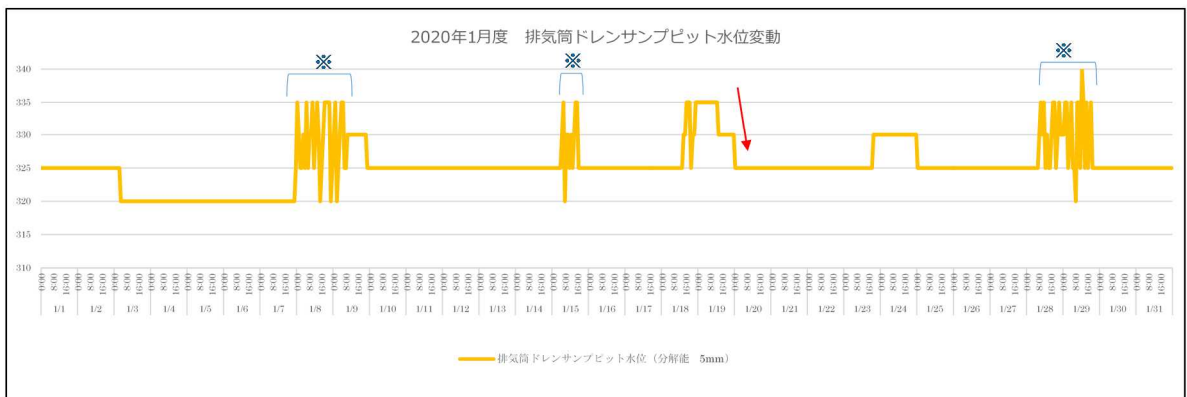
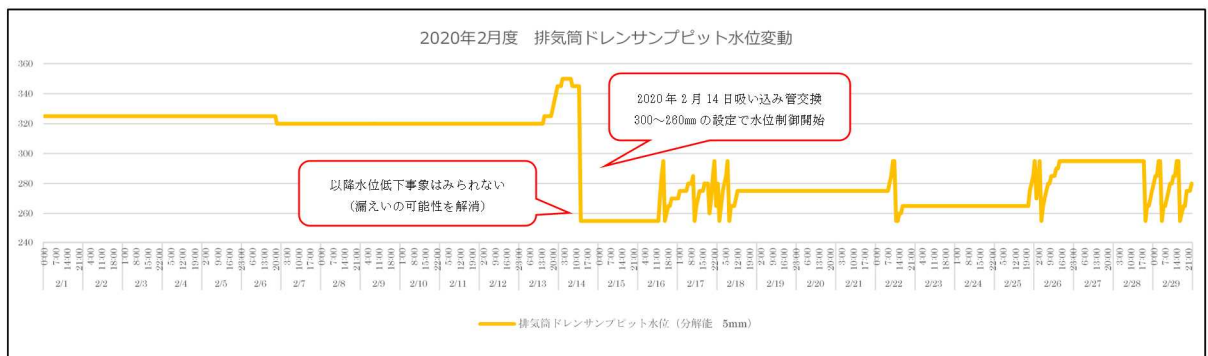
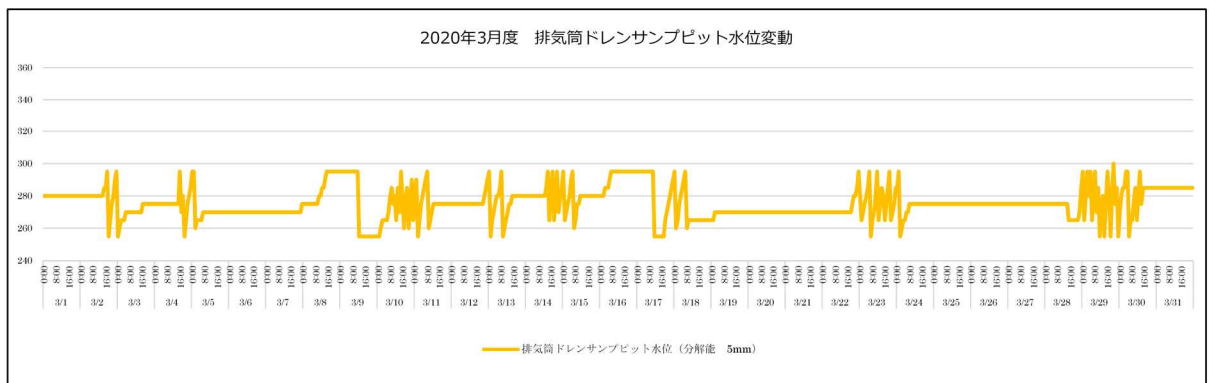
図3-2 1/2号機排気筒ドレンサンプリング水位データ (東京電力報告書より抜粋)

当該ピットから流出した放射能は、当該ピットの計 8 回の水位低下量及び面積 (1m²) から求めた流出量とピット内水の放射能濃度から、ガンマ線放出核種が 8.3×10^9 Bq、ベータ線放出核種が 7.4×10^9 Bq としており、全体で 10^{10} Bq 程度と評価される。

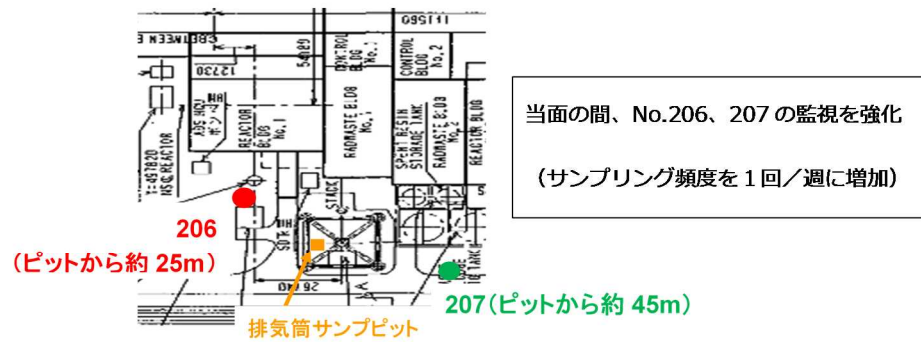
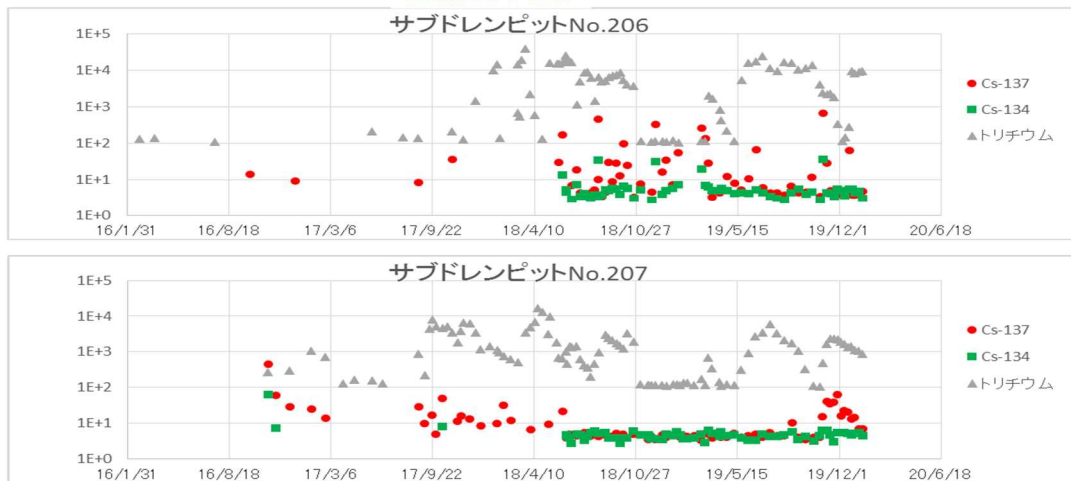
図4 周囲のサブドレンの分析結果（東京電力報告書より抜粋）

また、周辺のサブドレン、構内排水路及び港湾内海水の分析結果に有意な変動はなく、外部への影響はなかったことから、漏えいによる汚染の範囲は当該ピット周辺に限定されるものと評価する。

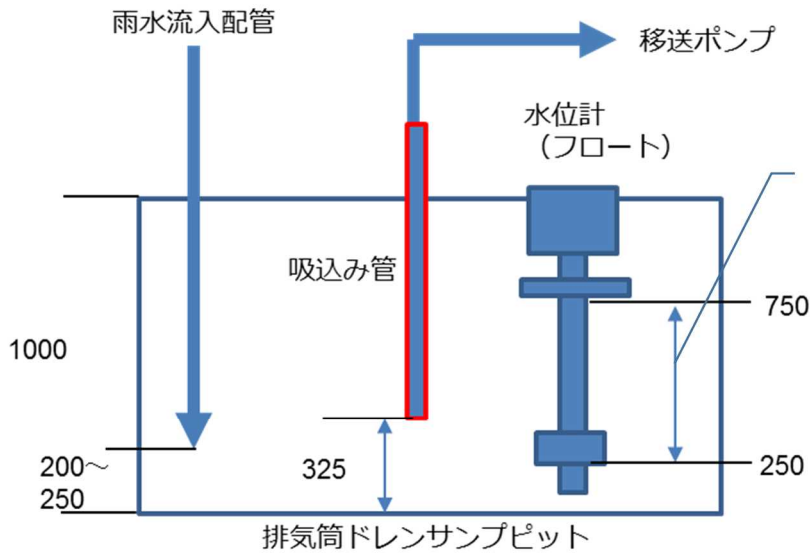
現状

東京電力では、汚染拡大防止のための応急対策として令和元年 11 月 27 日にポンプ起動設定値をピット底面から 340mm に変更したが、この設定値は漏えい箇所 (325mm) より高い位置にあるため追加の漏えいの可能性があった。このため、ポンプ吸込み管を交換することにより吸込み位置を下げ、令和 2 年 2 月 14 日に再度ポンプ起動設定値を 300mm に変更している。これにより、追加的な放射性物質の漏えいは生じていないものと評価する。

●水位計による移送
ポンプ吸込み制御値
<~2019.11.27>
起動設定値：400mm
停止設定値：330mm

<2019.11.27~
2019.12.22>
起動設定値：340mm
停止設定値：320mm

<2019.12.22~>
起動設定値：340mm
停止設定値：325mm
