1次スクリーニング結果

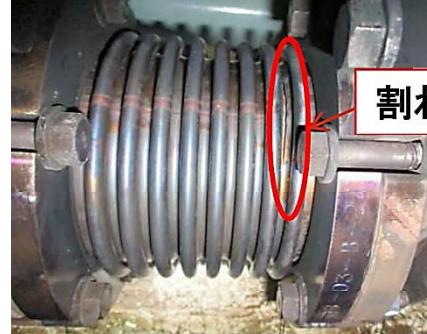
番号	件名	概要	更新日	担当	1次スクリーニング		
					基準／2次	INES	処理結果
国内 2017-62	非常用ディーゼル発電機(B)排気管伸縮継手の割れ	<p>2018-03-13、建設段階の当該機において、非常用ディーゼル発電機(EDG)-B の確認運転のためエンジンを起動した際に、排気ガス漏れが現場にて確認された。排気管伸縮継手の外観点検にて、ベローズに割れが確認された。メーク工場での調査にて、割れ箇所において、ベローズと内筒の接触痕と接触によるベローズの減肉箇所が確認された。減肉部には、き裂の進展とストライエーション状模様が確認された。さらに、一部のクランプ締付ボルトに緩みがあった。</p> <p>NUCIA 通番: 12916M ユニット: 島根発電所 3 号 発生日: 2018-03-29 更新日: 2019-11-06</p> <p>排気ガス漏れの直接原因: 排気管伸縮継手のベローズの割れ</p> <p>割れ発生のメカニズム: クランプ締付ボルトが緩んだことで、運転時に排気管の熱変位量及び振動振幅が大きくなることで、排気管伸縮継手の内筒とベローズが接触するようになり、ベローズが減肉し、当該部の応力が高くなるとともに、振動応力が増大して高サイクル疲労による疲労割れに至ったと推定される。</p> <p>根本原因: クランプ締付ボルトの締付保守不良</p> <p>再発防止策: 本格点検等に合わせ、クランプ締付ボルトの締付確認を行う。点検内容を作業要領書に明記する。</p>	2019-11-06	事務局	⑥	—	本件は、EDG の排気管伸縮継手のクランプ締付ボルトの据付け保守不良により生じた事例である。規制庁検査グループにて既に取り上げていることから、上記の基準によりスクリーニングアウトとする。
補足情報

<p>図 ベローズの割れ https://www2.nsr.go.jp/data/000268250.pdf</p>

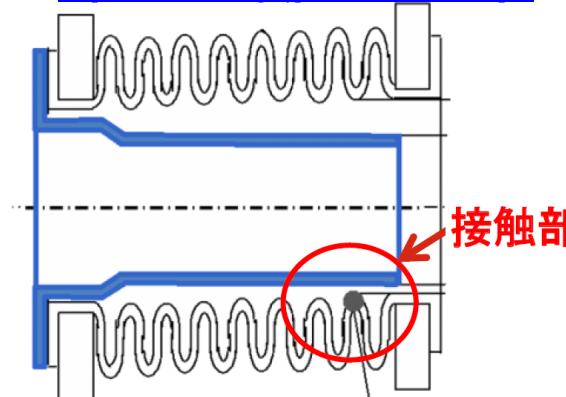
<p>図 ベローズと内筒の接触 https://www2.nsr.go.jp/data/000268250.pdf</p>

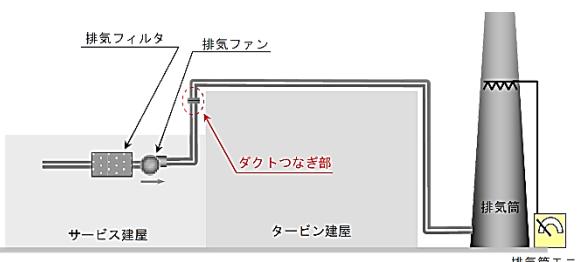
図 主排気ダクトの概略図

番号	件名	概要	受領日	担当	1次スクリーニング		
					基準/2次	INES	処理結果
国内 2018-48	サービス建屋換気空調系屋外ダクトのつなぎ部からの放射性物質を含まない空気の漏えい NUCA 通番: 12895M ユニット: 浜岡発電所 3 号 発生日: 2018-11-21 登録区分: 最終	<p>2018-11-20、サービス建屋屋上において、主排気ダクトカバーに腐食が確認され、当該腐食部より空気が流出していることを確認した。建屋内の換気放射線モニタ、排気筒モニタおよびモニタリングポストの指示値に有意な変化はない。当該腐食箇所に放射性物質による汚染もない。</p> <p>漏えいの確認されたダクトつなぎ部に閉止処置を施し、空気の漏えいがないことを確認した。</p> <p>腐食原因: 当該腐食箇所では、主排気ダクトカバーの開放端が上向きに取り付けられており、開放端部のゴムシートの劣化とともに雨水等が浸入・滞留し、腐食が発生・進展、貫通したと推定される。なお、浸入した雨水を排水するためのドレン抜き穴が設置されているが、主排気ダクトカバー底面には勾配がなく雨水が滞留しやすい構造であった。なお、その他の主排気ダクトカバーの構造が異なる箇所については、開放端が下向きもしくは、横向きに取付られており、雨水が浸入しにくく、さらにカバー底面に勾配があり雨水が滞留しづらく、滯留したとしても端管部に接液しない構造となっており、著しい腐食がないことが確認されている。</p> <p>再発防止策: 当該腐食箇所について、主排気ダクトカバーの取付向きの変更または構造変更を行う。再発防止策について、事業者間で水平展開する。</p>	2019-09-19	事務局	(2)	-	<p>本件は主排気ダクトからの空気漏えい事象である。原因是、雨水等がダクトカバーに侵入・蓄積し、貫通腐食に進展したこと。根本原因は、ダクトつなぎ部のダクトカバーの設計ミス又は施工・保守ミスである。設計・施工・保全関係者の疑問に思う態度も不足していたと考えられる。</p> <p>本件は事業者による品質管理に関わり、既に事業者間で水平展開が図られていることから、上記の基準によりスクリーニングアウトとする。</p>

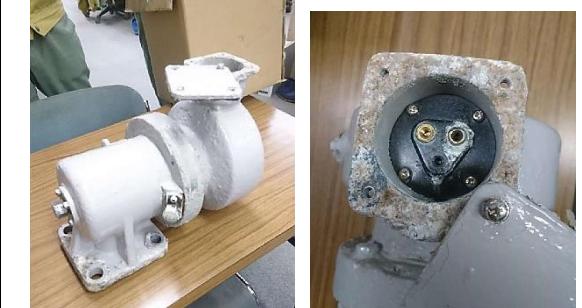
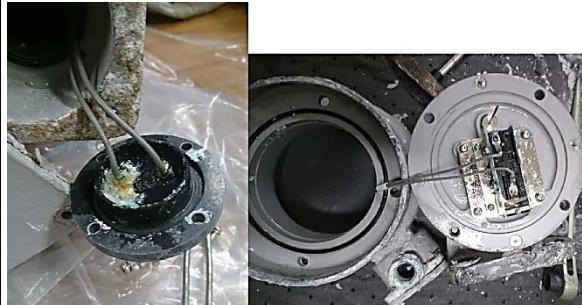
番号	件名	概要	受領日	担当	1次スクリーニング			
					基準/2次	INES	処理結果	
国内 2018-49	直結変圧器衝撃油圧リレーの作動 NUCIA 通番: 12957M ユニット: 浜岡発電所 5 号 発生日: 2019-02-16 登録区分:中間	<p>2019-02-16、直結変圧器衝撃油圧リレー(変圧器故障によるガス発生のため絶縁油の圧力が異常上昇すると、それを機械的に検出して動作する保護リレー)が作動し直結変圧器が停電した。停電に伴い、常用系母線の受電元が直結変圧器から補助変圧器へ切替わった。</p> <p>同時 22:21 に、以下の警報が点灯した。</p> <ul style="list-style-type: none"> ●「直結変圧器圧力リレー作動」* ●「直結変圧器圧力高 86G」* ●「発電機ロックアウトリレー-86G1 動作」、 ●「発電機ロックアウトリレー-86G2 動作」、 ●「発電機トリップ」、 ●「変圧器火災」*、 ●「変圧器消火装置作動」*、 ○「直結変負荷時タップ切替装置故障」*、 ○「補助ボイラ(A),(B)トリップ」*、 ○「R/B(OUT)No.4 エレベータ管制運転中」、 ○「エレベータ機械故障」* ●:衝撃油圧リレー作動による動作 ○:受電切替による動作 <p>続いて、常用系電源母線の受電元が直結変圧器から補助変圧器へ切替わった。</p> <ul style="list-style-type: none"> ・主要変圧器トリップ、 ・直結変圧器トリップ <p>現場にて、直結変圧器および補助変圧器の変圧器消火用水の実放水を確認。22:24 に火災でないことを確認。上記*の警報が順次消灯、変圧器への放水も自動停止。また、放水管からの絶縁油の排出はないことを確認。常用系母線受電切替後対応を実施・確認した。</p> <p>原因:端子衝撃油圧リレー端子部内側に浸入した水によって接点部分が導通したことと推定。変圧器本体に異常は確認されなかった。</p> <p>根本原因は、箱蓋部分のシール面表面の腐食およびパッキンの劣化が確認されたことから、保守不良と推定される。</p> <p>是正措置:当該衝撃油圧リレーは、新品に取替え、シリシング処理を施した。</p>	2019-05-10	事務局	②	—	補足情報

(左)衝撃油圧リレー前景 (右)端子部

(左)端子部内側 (右)リミット部
図 衝撃油圧リレー端子部写真

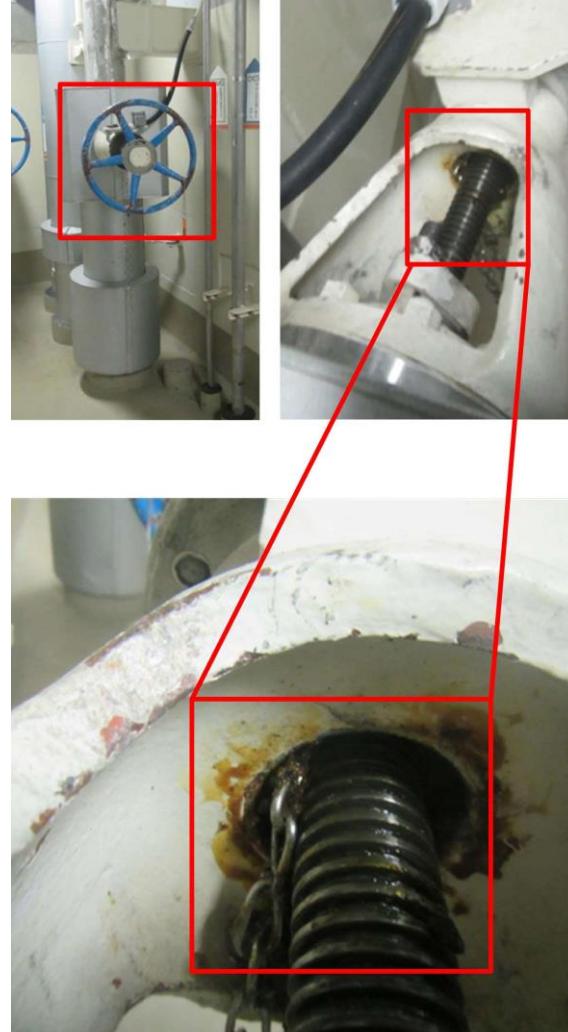
番号	件名	概要	受領日	担当	1次スクリーニング			
					基準/2次	INES	処理結果	
国内 2019-04	格納容器スプレイポンプフルフロー止弁の操作不能について NUCIA 通番: 13008M ユニット: 伊方発電所 3 号 発生日: 2019-08-16 登録区分: 最終 更新日: 2019-10-31	<p>2019-08-16、原子炉補助建屋 1 階(管理区域内)において、格納容器スプレイポンプの定期運転のため、格納容器スプレイポンプテストラインの弁を操作していたところ、弁蓋と弁棒の隙間に弁誤開放防止用の鎖が噛み込み、当該弁の操作ができなくなった。噛み込んだ鎖を工具を用いて外した後、弁の機能に異常がないことを確認した。本事象による環境への放射能の影響はない。</p> <p>なお、3 号機では施錠を外して操作を行う必要がある弁は 34 台あり、月 1 回の頻度で操作しているが、これまでに今回と同様な事象は発生していない。</p> <p>推定原因: 操作員が弁誤開放防止用鎖を弁ヨーク部にぶら下げた時に鎖と弁棒が接触し、弁の開操作により鎖が弁蓋と弁棒の隙間に噛み込まれた。</p> <p>対策: (1)社内規定に「弁操作を行う際には、弁から鎖を完全に取り外したのち操作する。」を明記し、運転員に周知する。(2)今回の事象を教訓とした資料を作成し、運転員の教育を実施する。</p>	2019-10-31	事務局	②	—	<p>本件は、格納容器スプレイポンプのテ스트ライン上の弁が操作できなくなった事例である。原因是、弁誤開放防止用の鎖が弁蓋と弁棒の間にさまたたため。鎖の状態を確認せずに弁操作してしまった人的過誤と推定されるが、これまでに同様な事象は発生していない。事業者は、本件から得た教訓(弁操作を行う前に鎖を完全に取り外す)を社内規定に取り入れ、教育も実施する。事業者間での水平展開も図られていることから、上記の基準によりスクリーニングアウトとする。</p>	
補足情報

図 当該弁の現地状況								
https://www.ensc.jp/pc/user/HOUDOU/h31/i010816/i010816.pdf
