国立研究開発法人日本原子力研究開発機構大洗研究所材料試験炉 二次冷却システムの冷却塔倒壊に係る報告に対する評価及び今後の対応 について（案）

令和 2 年 6 月 3 日
原子力規制委員会

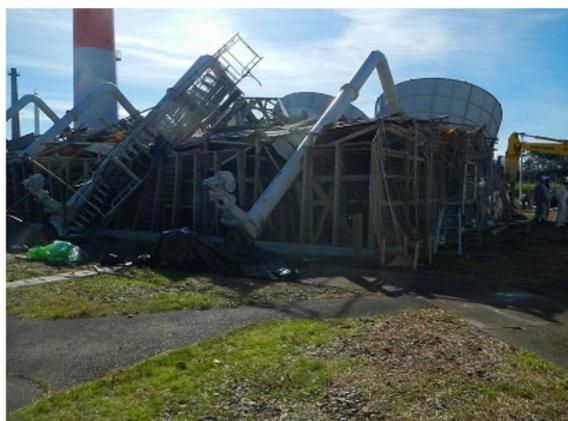
判断根拠： 本件は、冷却塔が木製筋かいの腐朽、台風による強風により倒壊に至った事象。

2次系冷却塔 倒壊状況

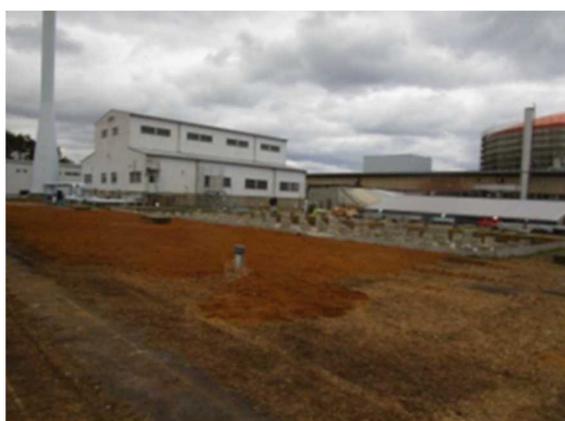
倒壊資機材撤去の状況（基礎台）

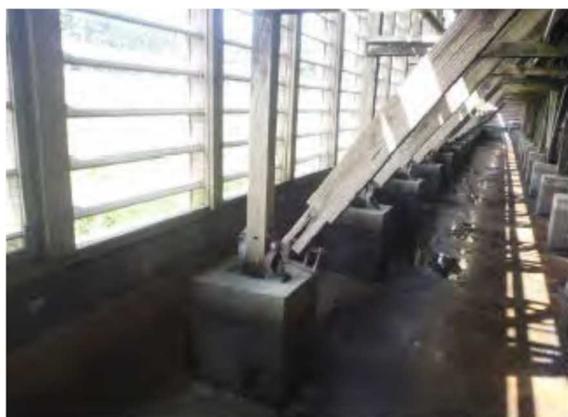
木材の腐朽によって残存面積がほとんどなかった木製筋かいが、水平荷重（風荷重）に対して最も影響を受ける真東の強風を受け、残存耐力を上回る荷重が発生した。

平成 18 年度から冷却塔を含め施設全体が長期運転停止状態としたことにより、繰り返しの乾湿などの木材の腐朽の条件が整い、木製筋かい内部の腐朽が進行した。使用環境の変化に伴う保守・点検計画の見直しを行っていなかった。

木製筋かい（倒壊前）

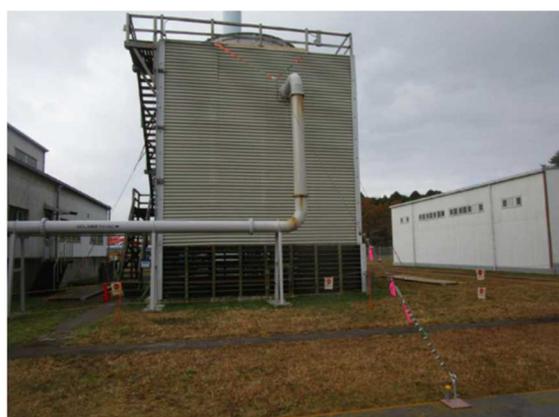
UCL系統冷却塔のワイヤーロープによる固定

一方、施設にある木造の構造材を用いた UCL 系統冷却塔* について、今回の原因調査の結果に基づき、一部の木製筋かいについて調査を実施し、有意な腐朽は認められなかったものの、同様な原因による事象が生じないように点検計画を見直した。
