東京電力ホールディングス株式会社福島第一原子力発電所 1 / 2号機排気筒ドレンサンプピット水位低下事象に係る同社からの報告に対する評価及び今後の対応について

令和 2 年 6 月 3 日
原子力規制委員会

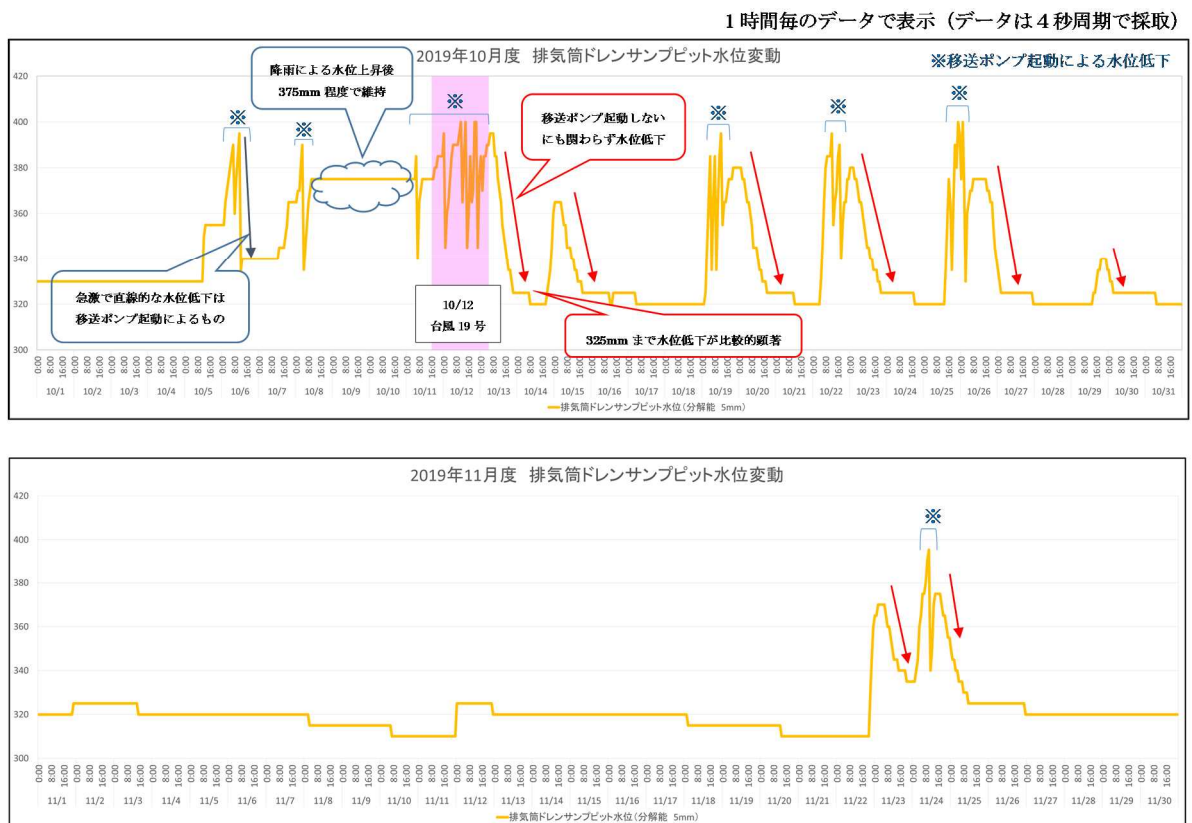
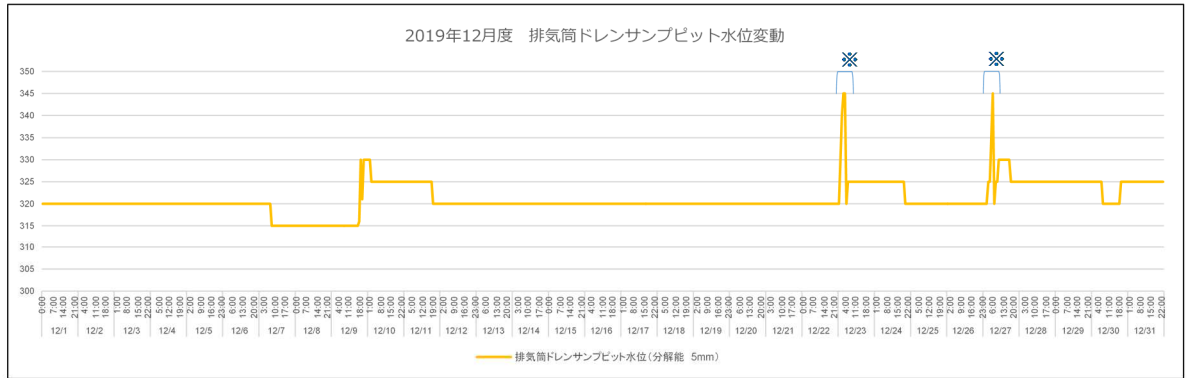
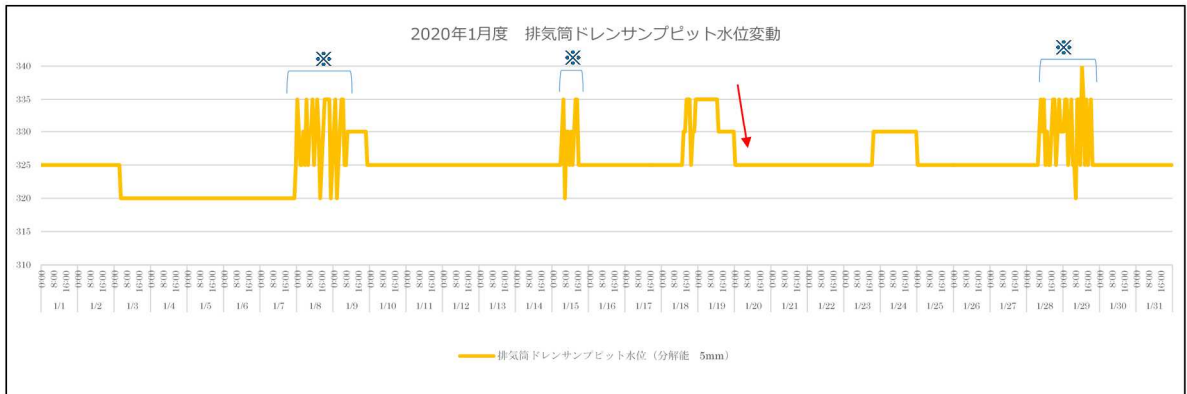
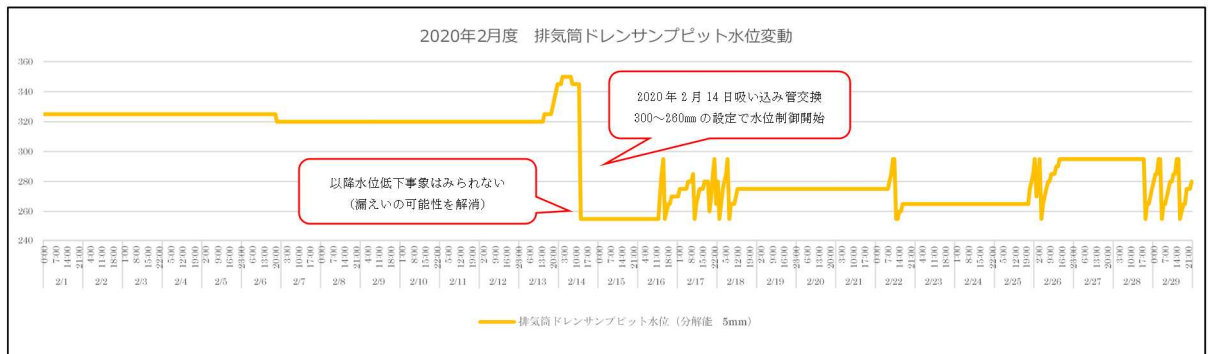
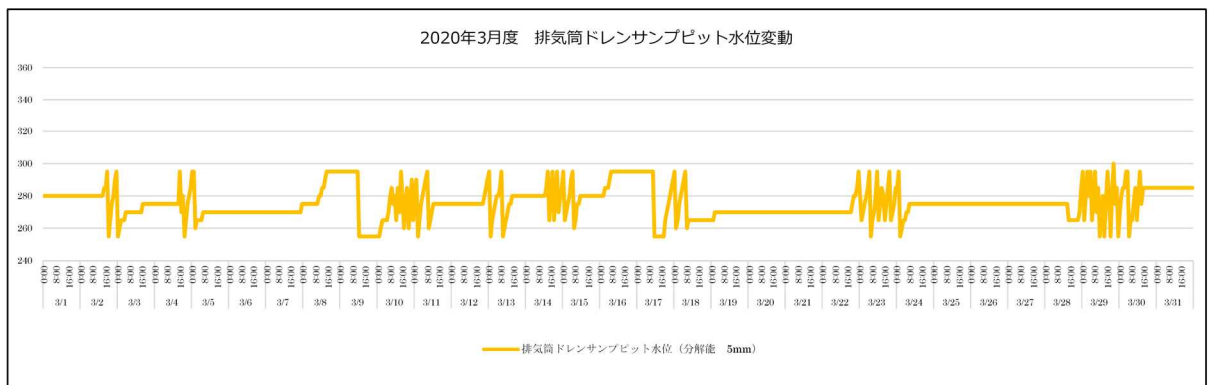
令和元年11月26日、東京電力ホールディングス株式会社（以下「東京電力」という。）福島第一原子力発電所1/2号機排気筒ドレンサンプピット（以下「当該ピット」という。）水位の降雨による変動を確認していたところ、ピット内に溜まった雨水の移送停止中に、当該ピット水位が低下し、ピット底面から325mmで水位が安定する傾向を確認した。

調査の結果、10月12日の台風19号通過以降から上記傾向が見られることを確認した。

当該ピット周辺は、高線量率であり詳細な調査を行うことが困難であるため、原因の特定には至っていないが、過去の当該ピットの水位の傾向を確認したところ、325mm で水位が安定していることから 325mm より上部の部分に漏えいの要因があるとしていることについては妥当であると考える。

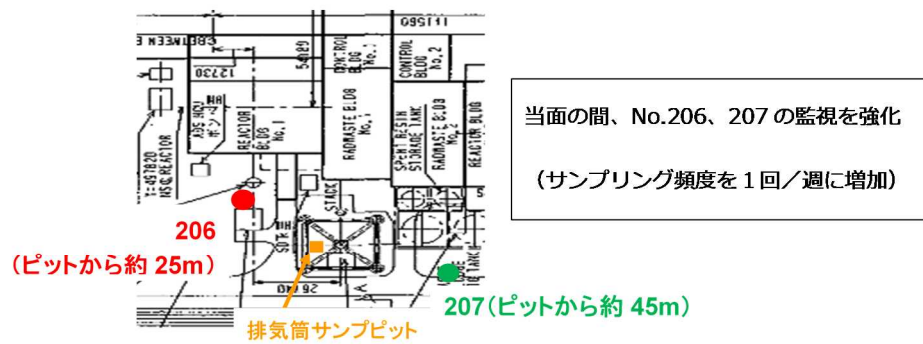
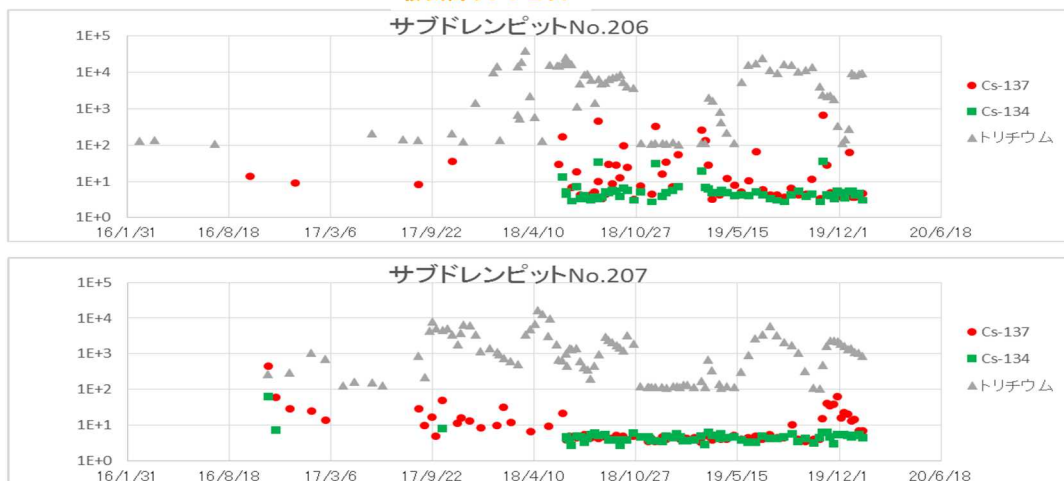
図4 周囲のサブドレンの分析結果 (東京電力報告書より抜粋)

また、周辺のサブドレン、構内排水路及び港湾内海水の分析結果に有意な変動はなく、外部への影響はなかったことから、漏えいによる汚染の範囲は当該ピット周辺に限定されるものと評価する。

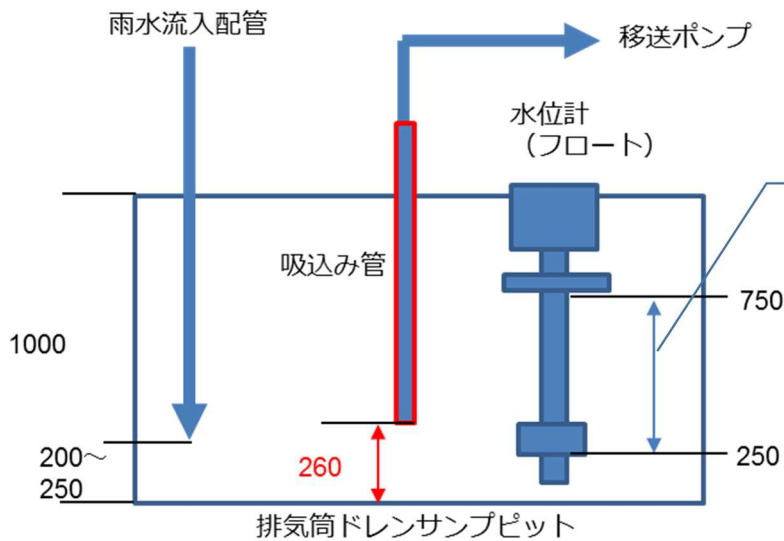
変更後

- 水位計による移送
ポンプ吸込み制御値
<2020.2.14>
起動設定値：300mm
停止設定値：260mm

吸込み下限値を 325mm から 260mm まで下げる。
水位管理を 325mm 以下で管理可能。
また、吸込み下限値を 250mm 以上とすることで、雨水流入配管の水封を維持。

当該ピット内に溜まった雨水を可能な限り低い状態にする(ピット底面から約 325mm 付近に保つ)ため、汲み上げ用の移送ポンプ起動及び停止設定値について、段階的に変更し、2月14日に吸込み管の交換を行い、表1の通り設定値を変更した。

移送ポンプ停止設定値については、雨水流入配管が1/2号機排気筒と繋がっているため、配管が水面から露出した場合、ダストが排気筒に流れ込み、上部から拡散する可能性があることから、水封を維持する必要があり、水位を250mm以上確保することとした。
