国立研究開発法人日本原子力研究開発機構大洗研究所材料試験炉 二次冷却系統の冷却塔倒壊に係る報告に対する評価及び今後の対応 について

令和2年6月3日
原子力規制委員会

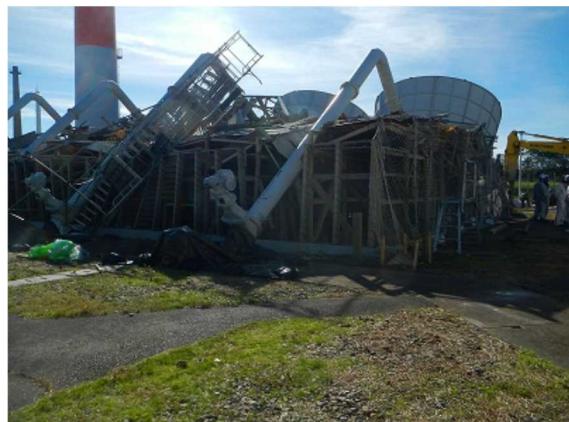
① 主要構造部材である木材内部の腐朽を把握できていなかった

木材の腐朽によって残存面積がほとんどなかつた木製筋かいが、水平荷重（風荷重）に対して最も影響を受ける真東の強風を受け、残存耐力を上回る荷重が発生した。

当該筋かいが風荷重により破断すると隣接する残存した筋かいがこれらの荷重を負担し、破断が連鎖的に進む構造であったが、そのことを把握していなかった。

平成18年度から冷却塔を含め施設全体が長期運転停止状態としたことにより、繰り返しの乾湿などの木材の腐朽の条件が整い、木製筋かい内部の腐朽が進行した。使用環境の変化に伴う保守・点検計画の見直しを行っていなかった。

2次系冷却塔 倒壊状況

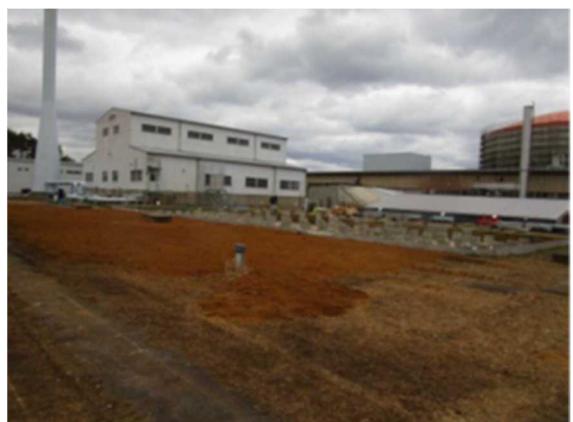
倒壊資機材撤去の状況（基礎台）

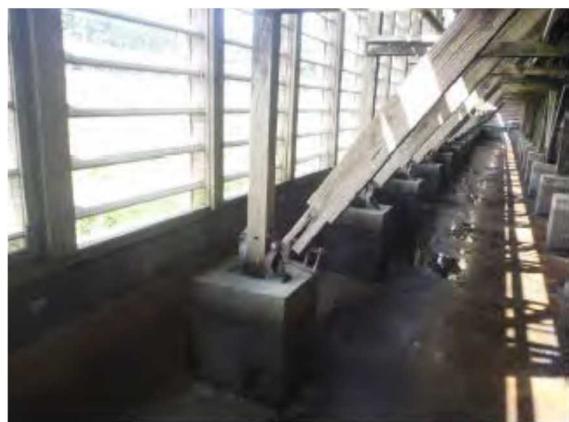
木材に対しては、これまでメーカーが推奨する目視点検は実施していたが、平成18年度から長期運転停止している状態において、木材内部の腐朽を考慮した点検（打音点検など）を行っていなかった。

木製筋かい（倒壊前）

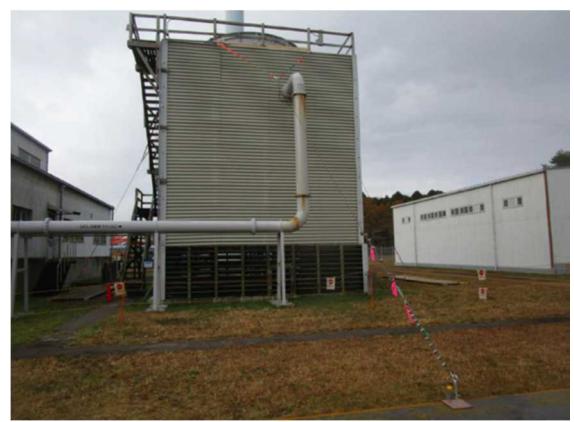
UCL系統冷却塔のワイヤーロープによる固定

一方、施設にある木造の構造材を用いたUCL系統冷却塔^{*}について、今回の原因調査の結果に基づき、一部の木製筋かいについて調査を実施し、有意な腐朽は認められなかつたものの、同様な原因による事象が生じないよう点検計画を見直した。
