# 3号機の原子炉圧力及び格納容器圧力の 挙動について

# 3号機の圧力挙動に関する主な論点

### 3号機格納容器からの漏えいと大量の蒸気放出について

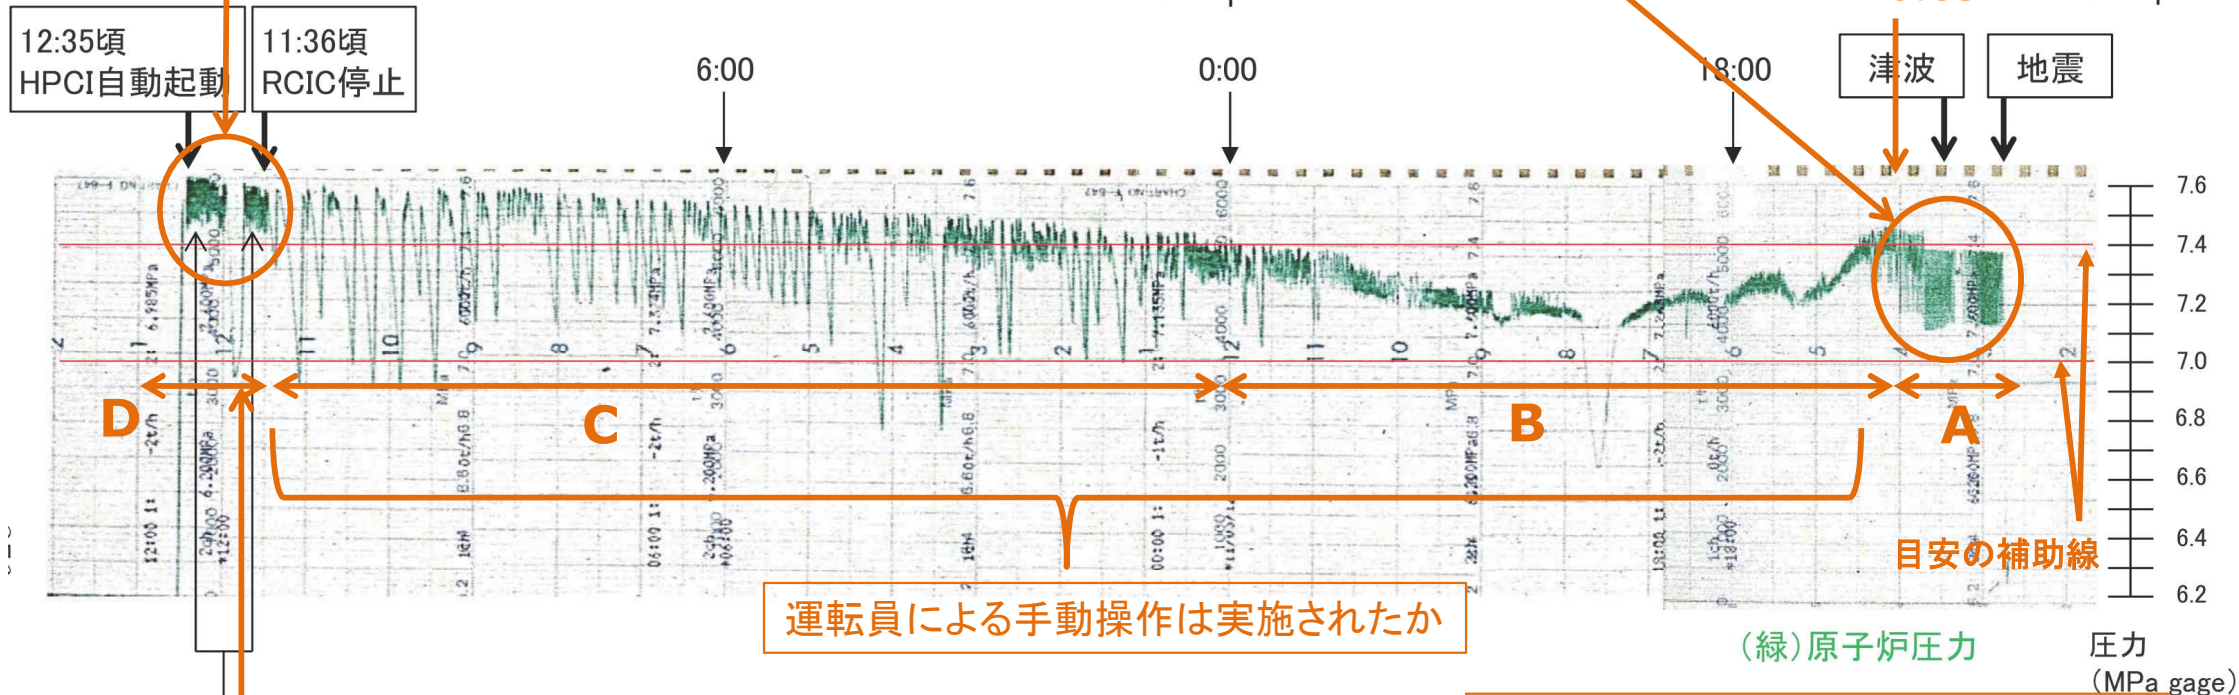
# 3号機RPV圧力

安全弁機能による動作か？

窒素の供給が復帰していれば、C弁が作動するのではないかな

逃し弁機能による動作

運転員による手動操作は実施されたか

SR弁の逃し弁機能の復帰値に至る前に原子炉圧力が上昇

「中央制御室にてスタンバイ状態への弁のリセット操作後、再起動操作が試みられたが、起動後すぐにタービン蒸気止め弁のトリップ機構のラッチが外れ、弁が閉まり停止した。」ことによる減圧か？

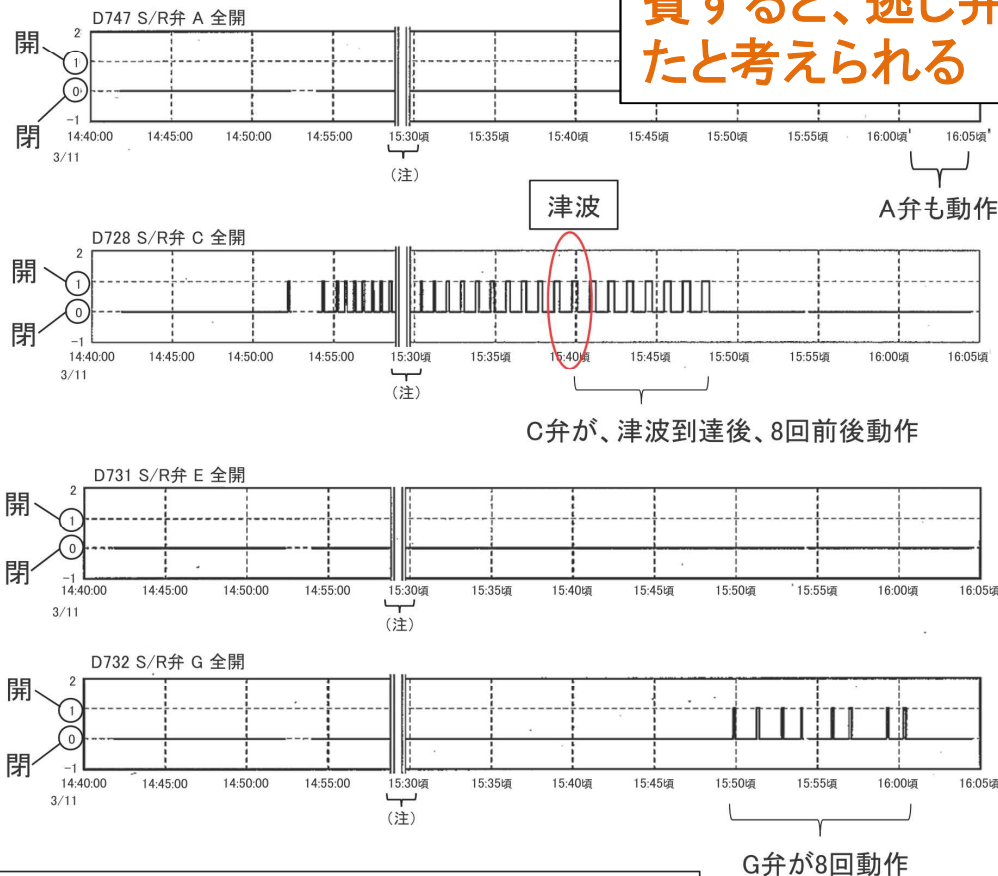
3号機 SR弁の動作

津波到達後は、アキュムレータの窒素を消費すると、逃し弁モードは動作不能になったと考えられる

C弁→G弁→A弁の順で動作

14:41:50～15:43:12、合計54回にわたりSR弁(C弁)の開閉が繰り返された(3号機アラームタイプに基づく)。  
14:59頃から約30分間の過渡現象記録装置データが欠落しているが、その前後のSR弁の開閉動作に関する記録は、アラームタイプ上の記録と整合する。  
なお、アラームタイプには、SR弁の開閉記録を含む接点Dデータが15:43:45までしかなく、15:50頃以降開閉動作を開始したG弁及びA弁の開閉に関する記録はない。

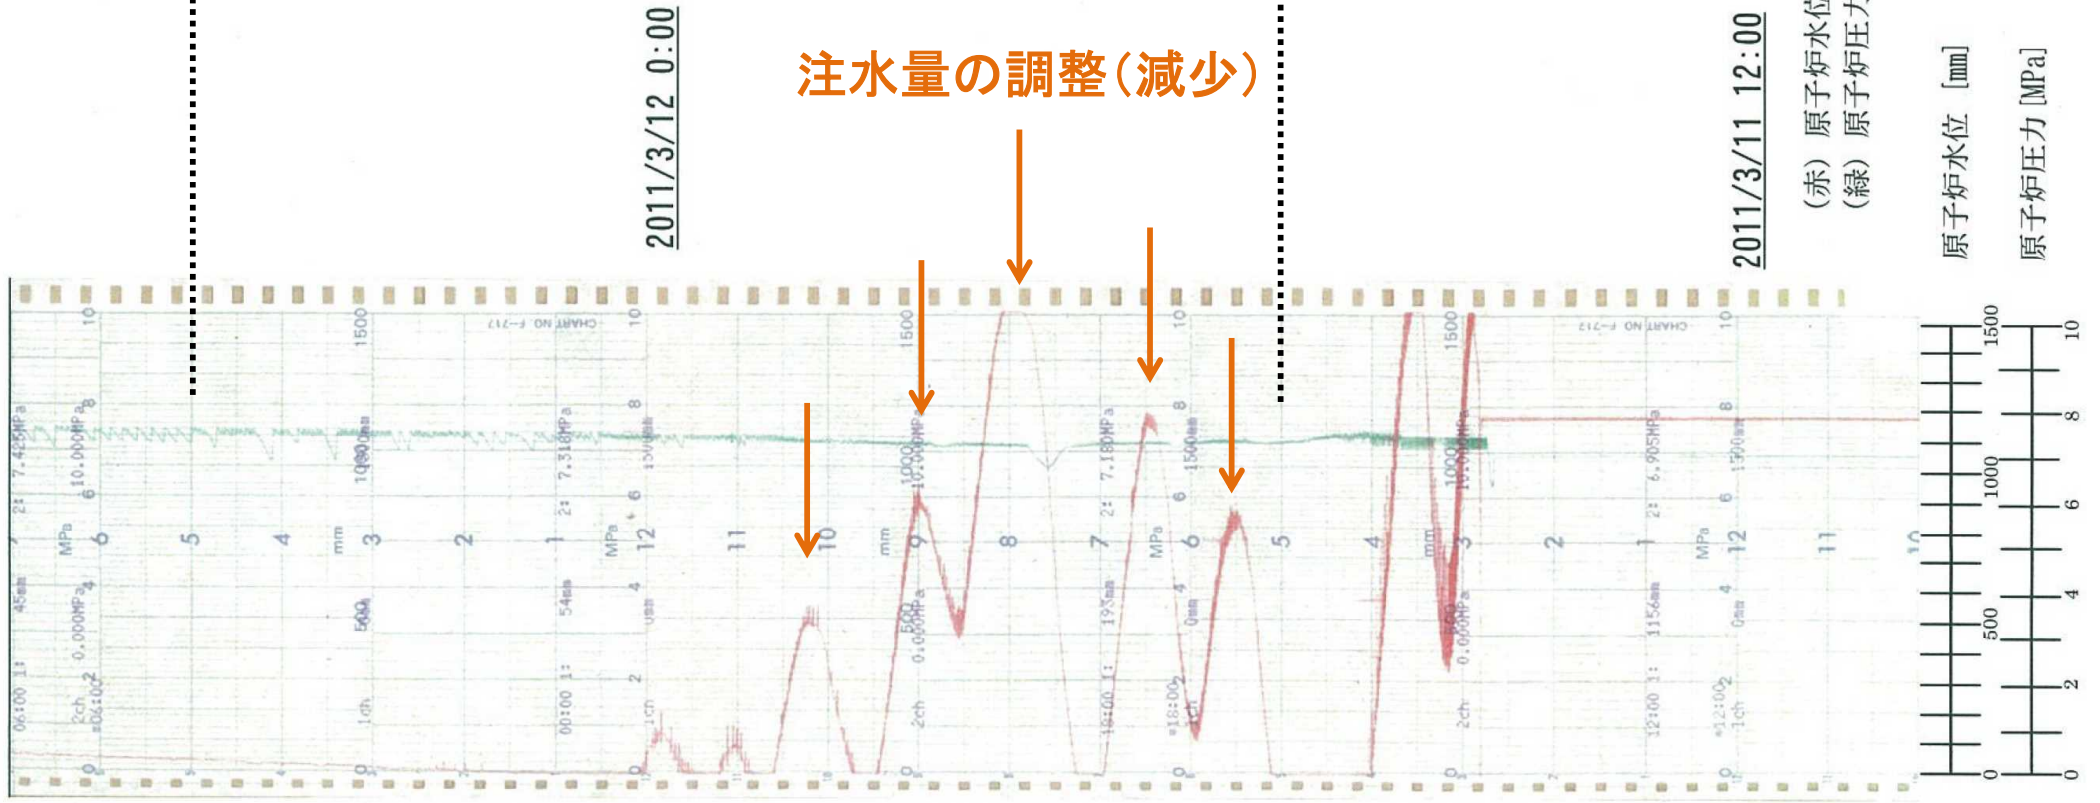
原子炉水位の変化から、概ね30分程度の間隔で注水量の調整をしていたのではないかと。  
他方、圧力振動をS/RVの手動操作とするには時間間隔が短すぎるのではないかと。

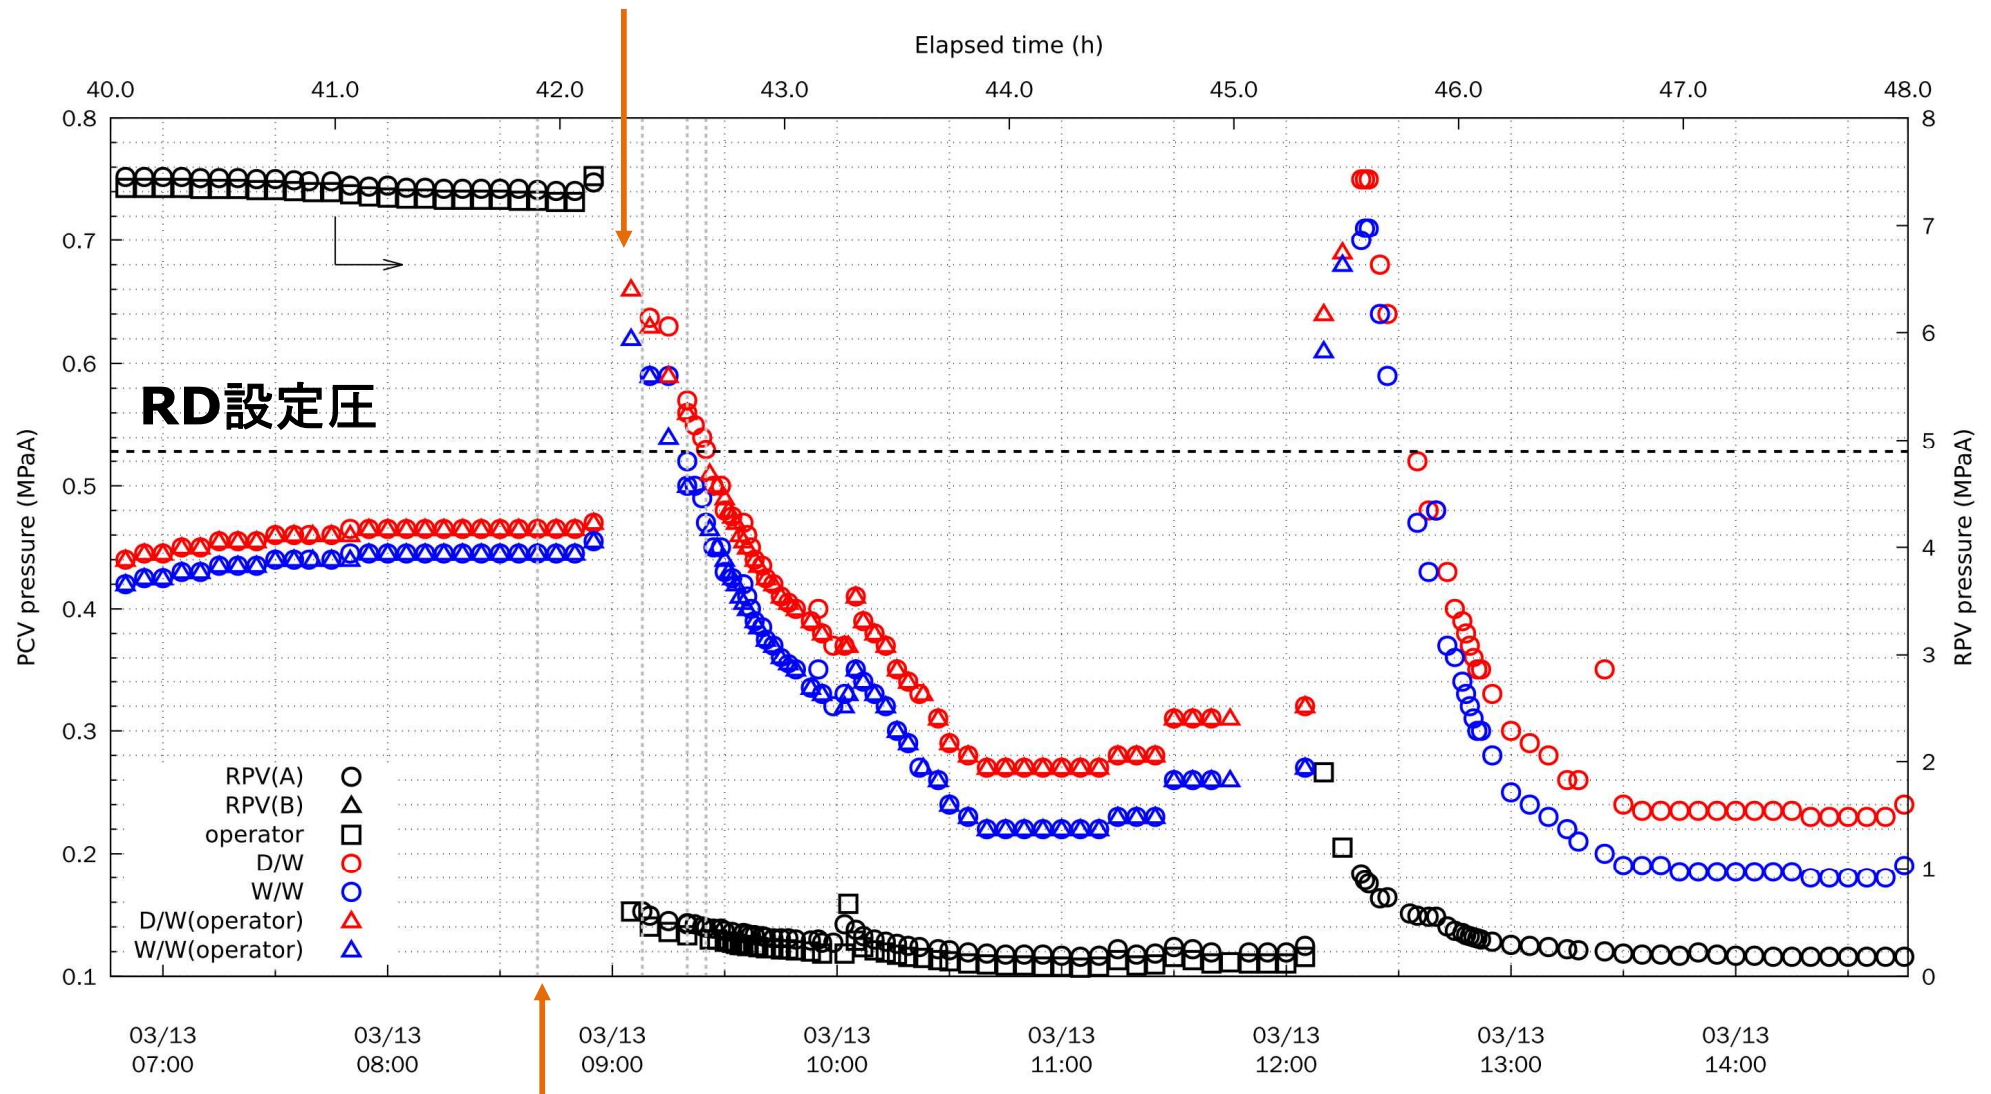
# ADS作動によるRD破損

ラプチャーディスクの破損により格納容器の減圧開始

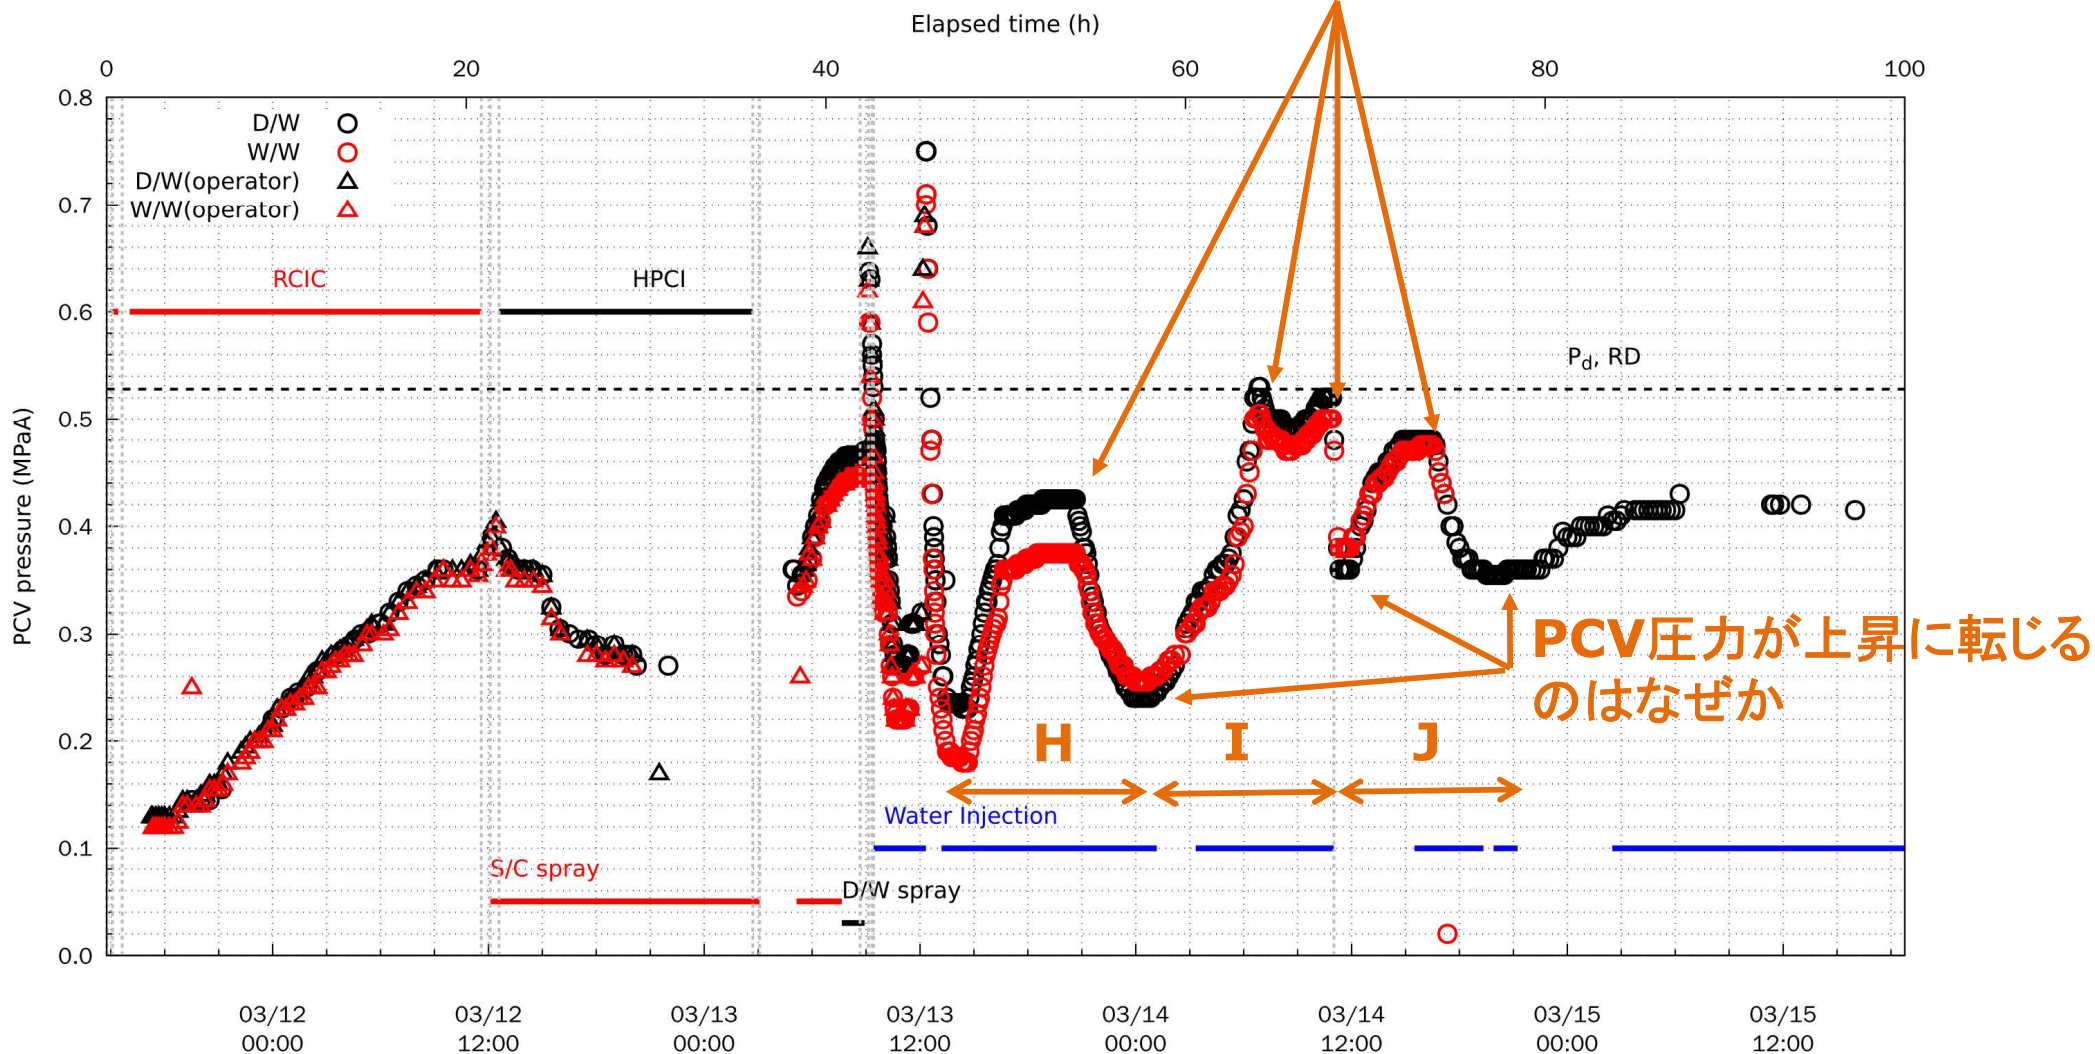
# 2回目のベント後の格納容器圧力

3回目以降のベントが失敗だった場合、  
PCV圧力が低下した原因は？

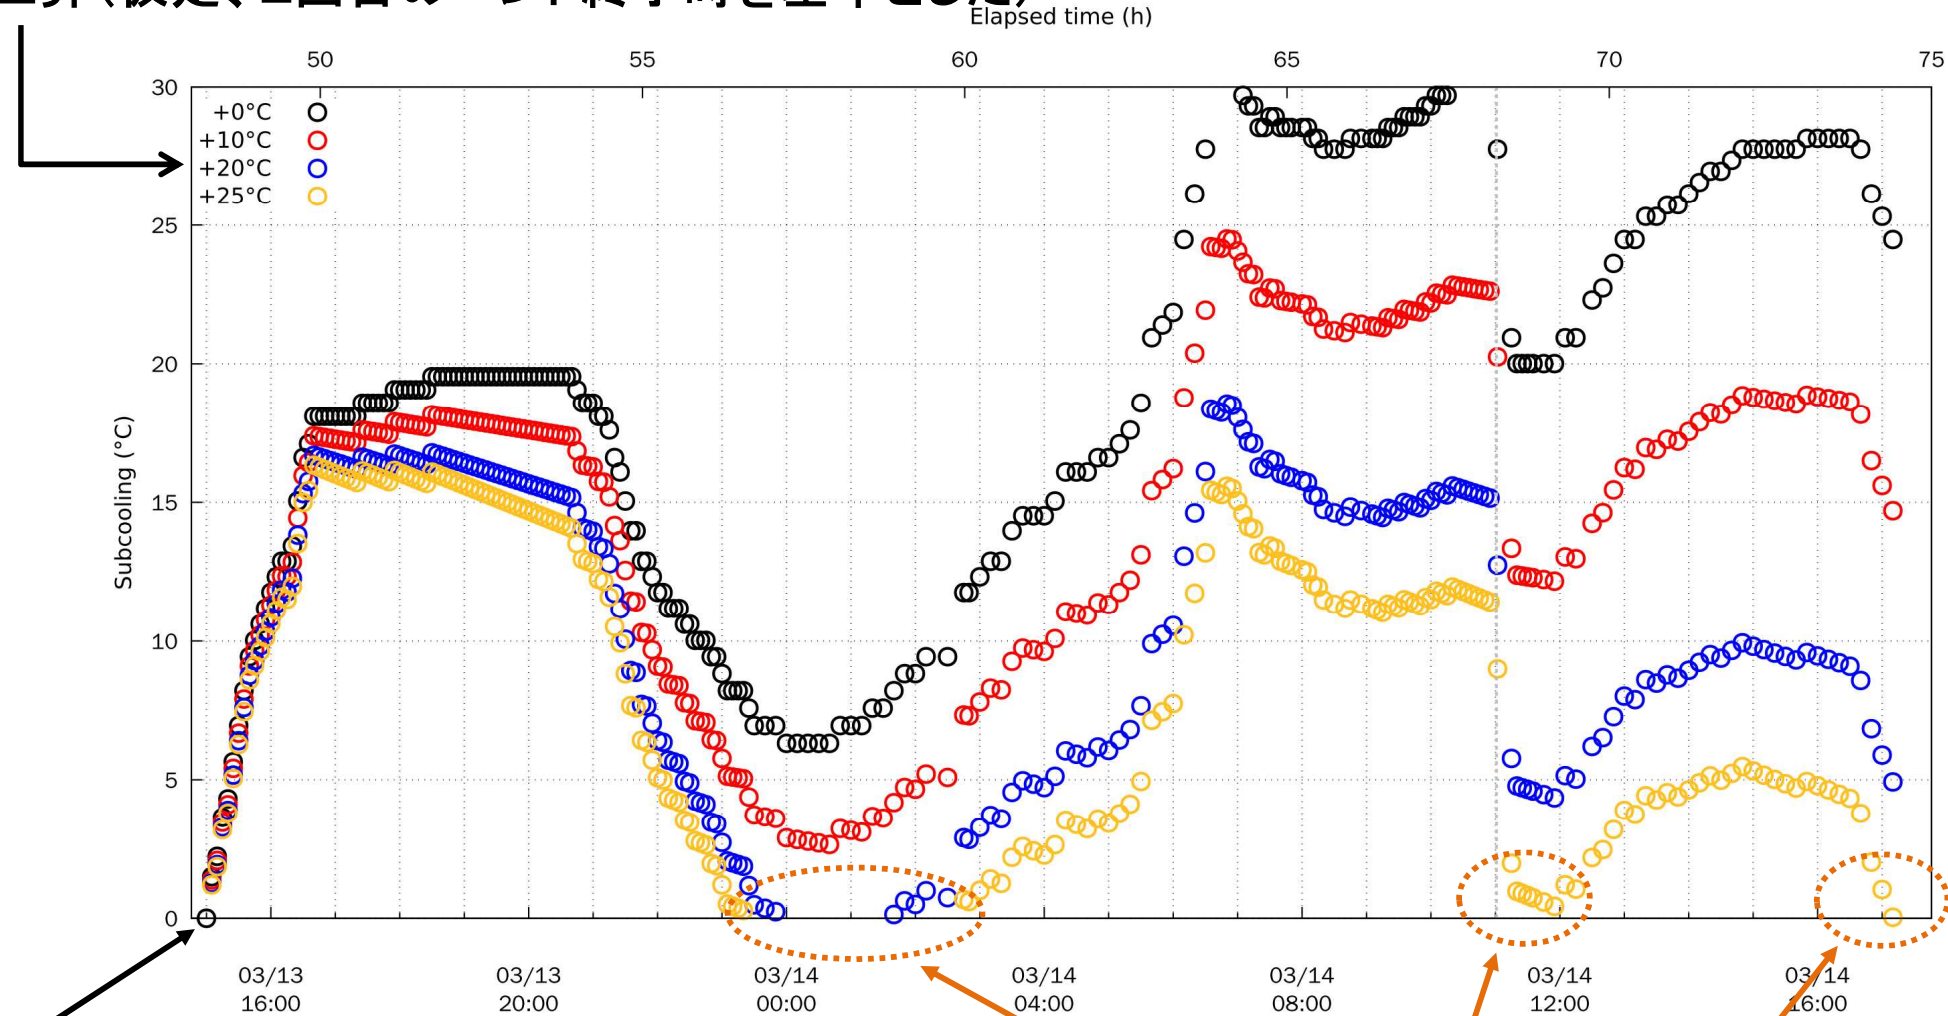
# ベント後のS/Pのサブクール

2回目のベント終了時  
は飽和状態と仮定

S/P水温が一定速度  
で上昇すると仮定

飽和状態に近く、減圧が停止

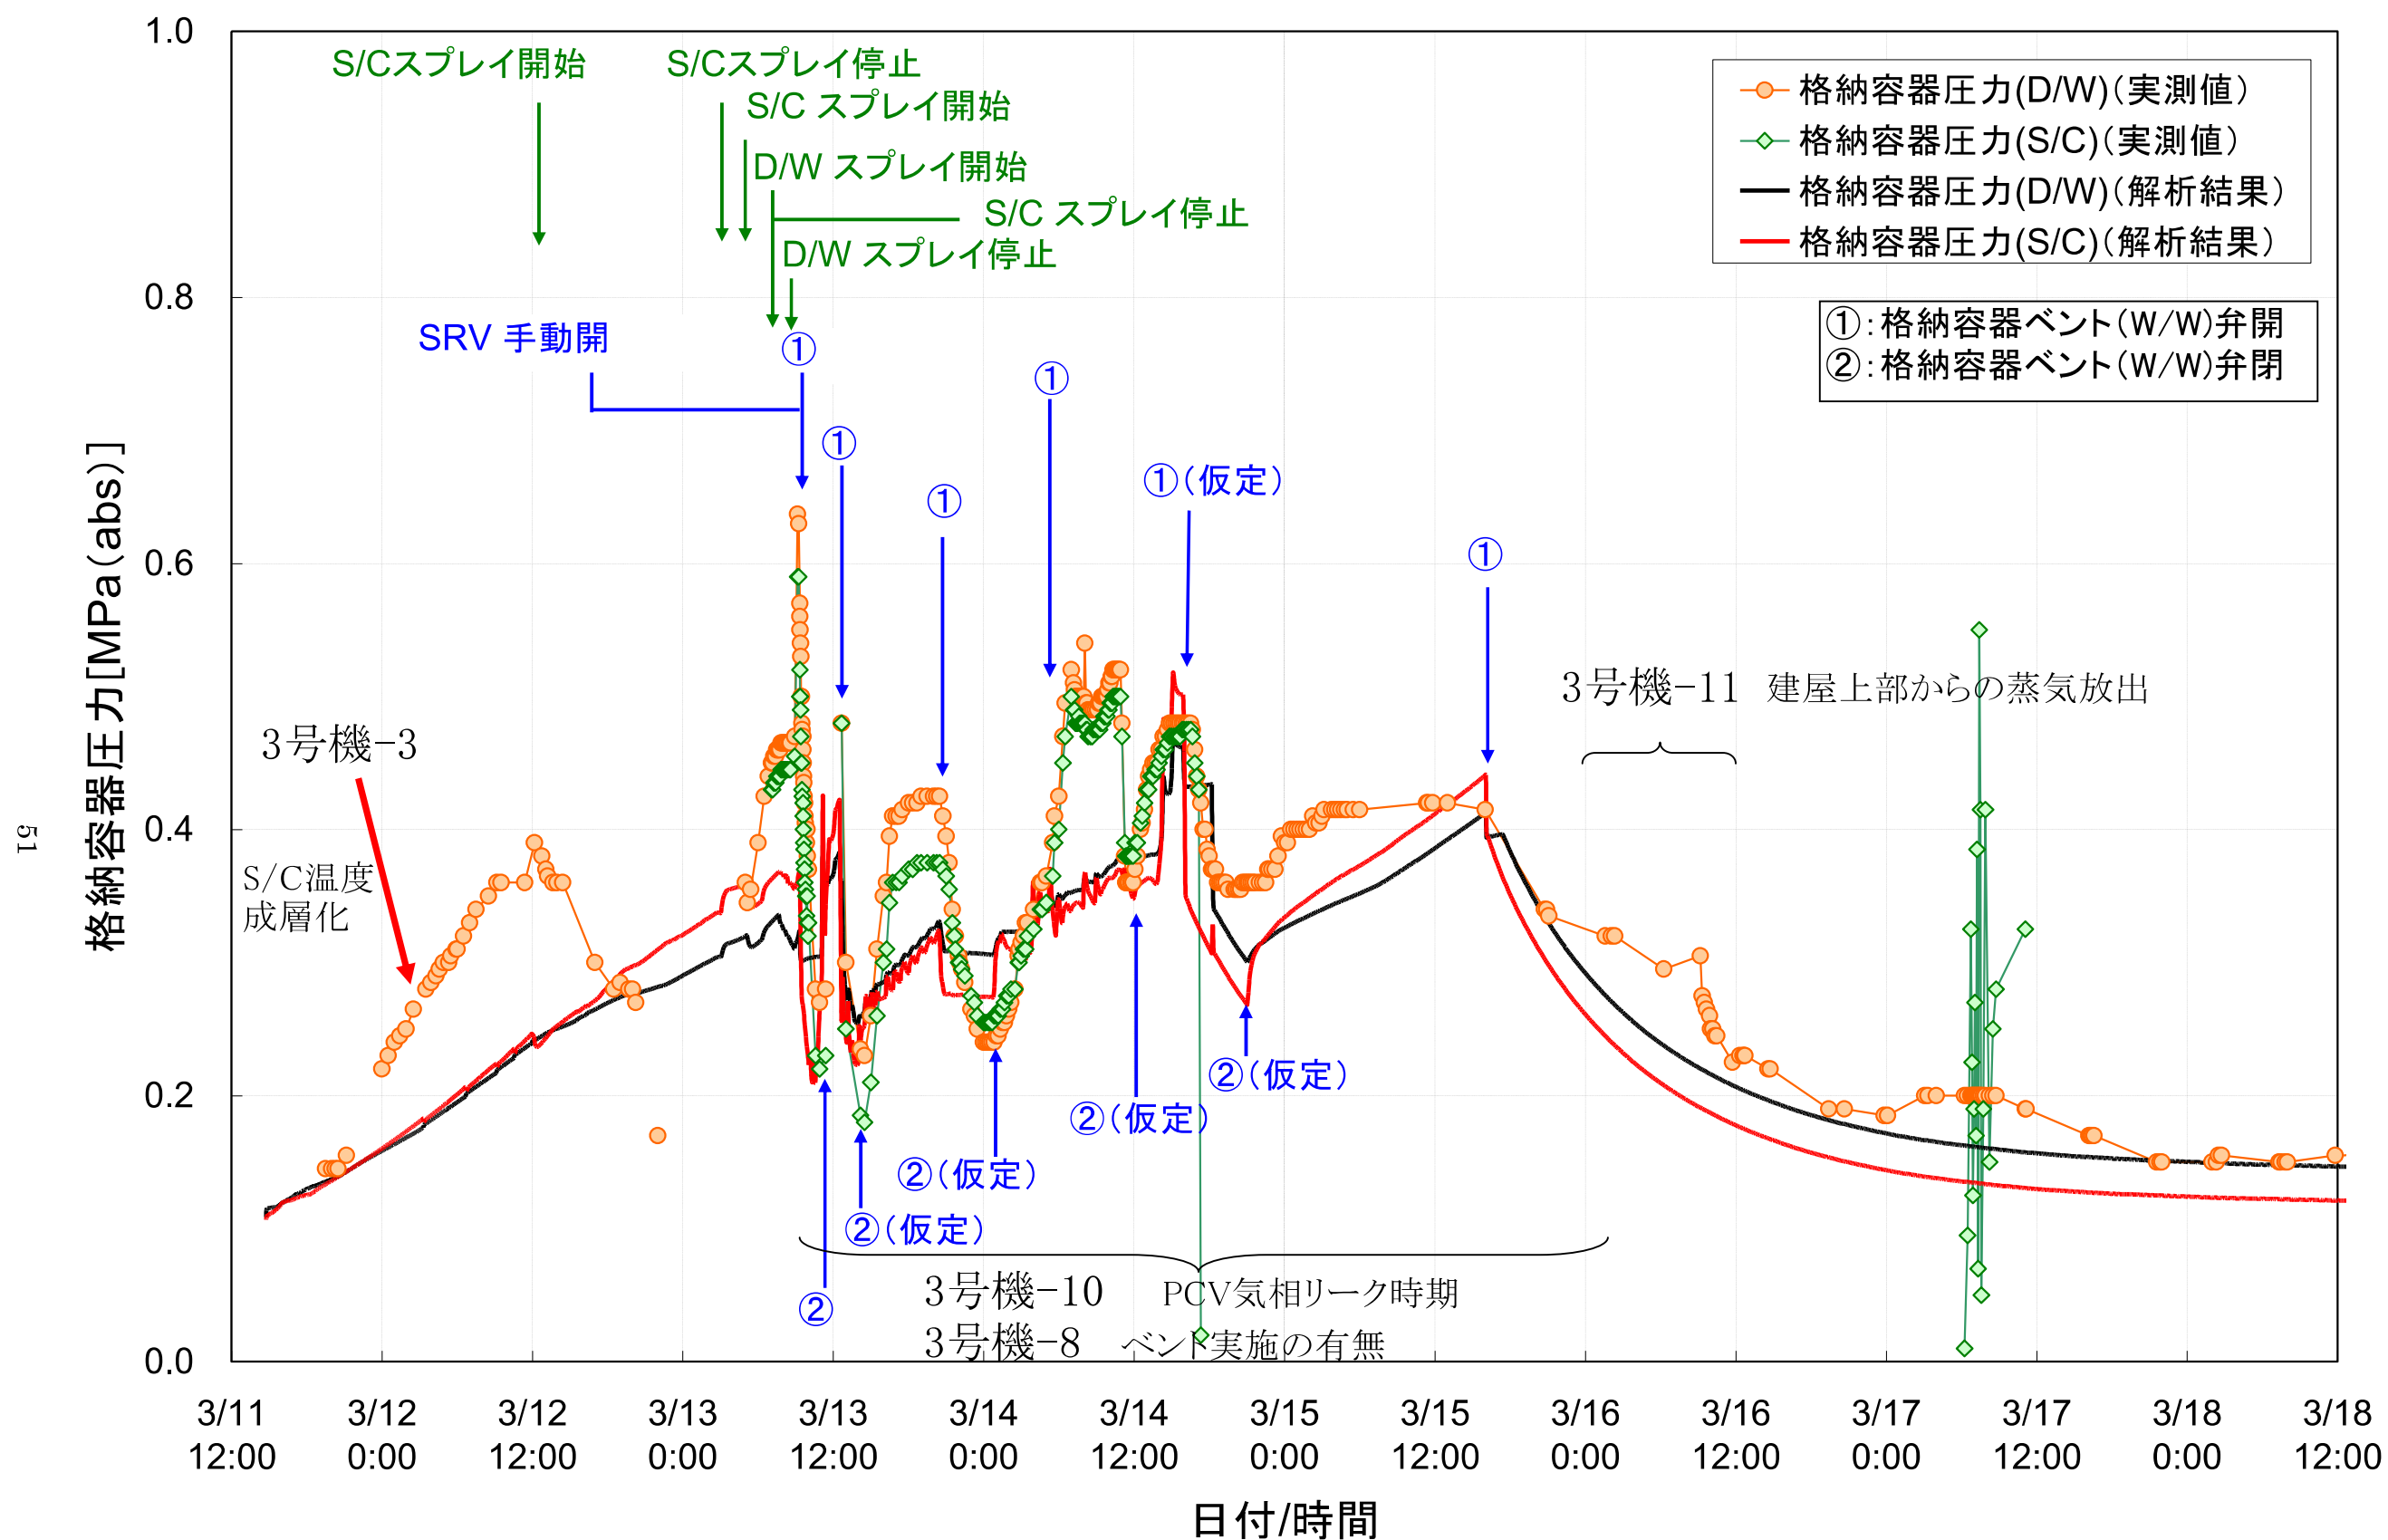
図 5.2.3 3号機の格納容器圧力挙動から抽出された課題

明らかに圧力上昇の要因があったためと考えられる。ドライウェルに圧力上昇の要因があった可能性については、原子炉圧力容器からドライウェルへの漏えいが起こっていたことが考えられるが、解析で格納容器圧力の上昇を再現するほどの大量の漏えいを想定した場合、3月12日12時過ぎから実施した圧力抑制室スプレイに伴う圧力の低下を再現できず、当該の可能性は低いと考えられる。一方、圧力抑制室プールの温度成層化の可能性について、RCICおよびSRVの排気口を模した排気試験においてそれぞれ温度成層化の傾向が確認できた。また、RCICの排気口はプール表層に位置していることからより温度成層化を促進すると考えられるが、3号機ではRCICが停止しないよう原子炉への注水量を調整し連続作動させていたため、温度成層化が促進されたと考えられる。したがって、3号機では圧力抑制室プールの温度成層化に伴い、格納容器圧力の上昇が早くなった可能性が高いことがわかった。

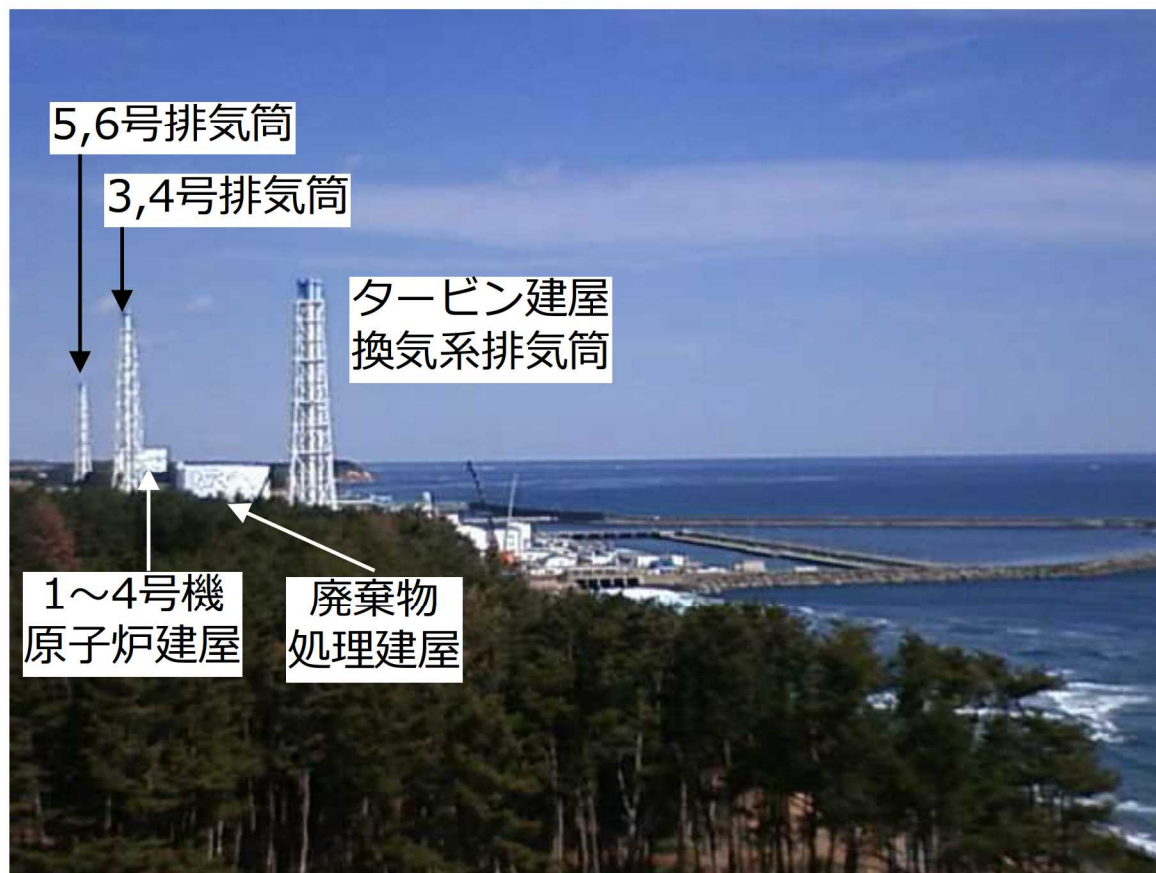
図1 福島第一原子力発電所ライブカメラの映像（撮影日 3月11日10時）  
上：ライブカメラ映像全体 下：原子炉建屋周辺拡大図

図1に3月11日10時00分の画像を示す。これは地震発生以前の画像であり、健全な状態の福島第一原子力発電所を捉えたものである。一番左の煙突状のものが5, 6号排気筒であり、その右側に見える煙突状のものが3, 4号排気筒であり、一番右側に見える煙突状のものがタービン建屋換気系排気筒である。この写真からは1, 2号排気筒が確認できないが、1, 2号排気筒は3, 4号排気筒のすぐ後ろにあり、重なってしまっていて見えていない。なお、余震による影響によるものか、ライブカメラの撮影角度が時間帯によって変わっているが、その角度によっては1, 2号機排気筒が見える場合がある。

タービン建屋換気系排気筒脇に見えている建物が廃棄物処理建屋である。3, 4号排気筒の後ろに見えている建物が、4号機の原子炉建屋であるが、原子炉建屋周辺拡大図からもわかる通り、ライブカメラからは1~4号機はほぼ一直線に並んでおり、1~3号機をライブカメラ映像から比較することは困難である。

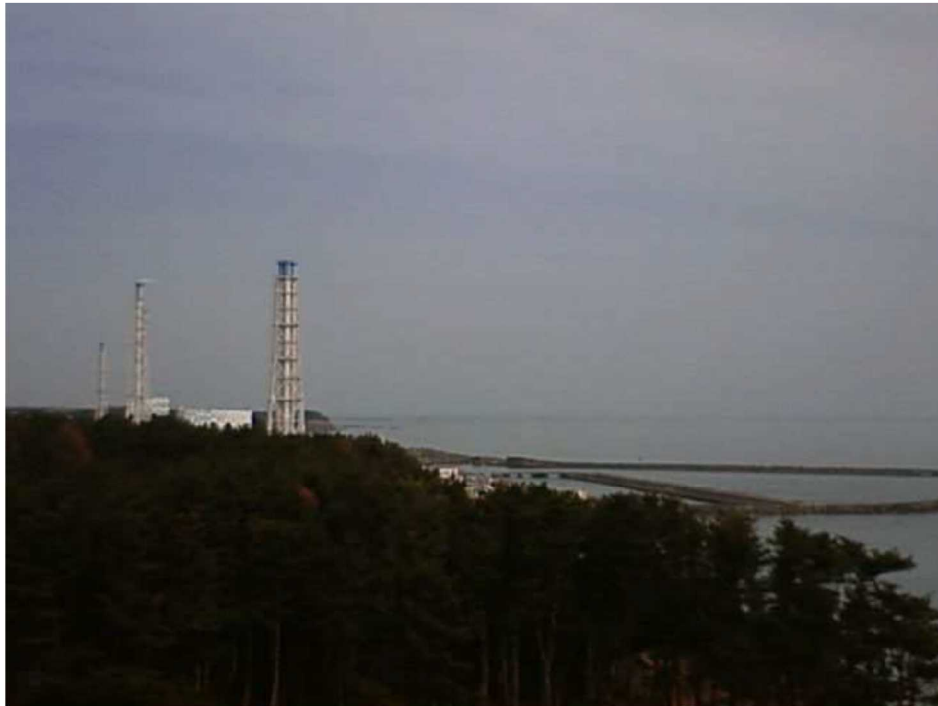
図2 福島第一原子力発電所ライブカメラの映像（撮影日 3月13日10時）  
 上：ライブカメラ映像全体 中： 3, 4号排気筒拡大図 下：原子炉建屋周辺拡大図

ントが成功したものと判断されているが、この画像はそれから約 40 分が経過した後の画像である。3, 4 号機排気筒部分の拡大図からもわかる通り、ベントにより水蒸気が放出されていることが確認できる。一方で、原子炉建屋部分に特異的な状況は観測されない。

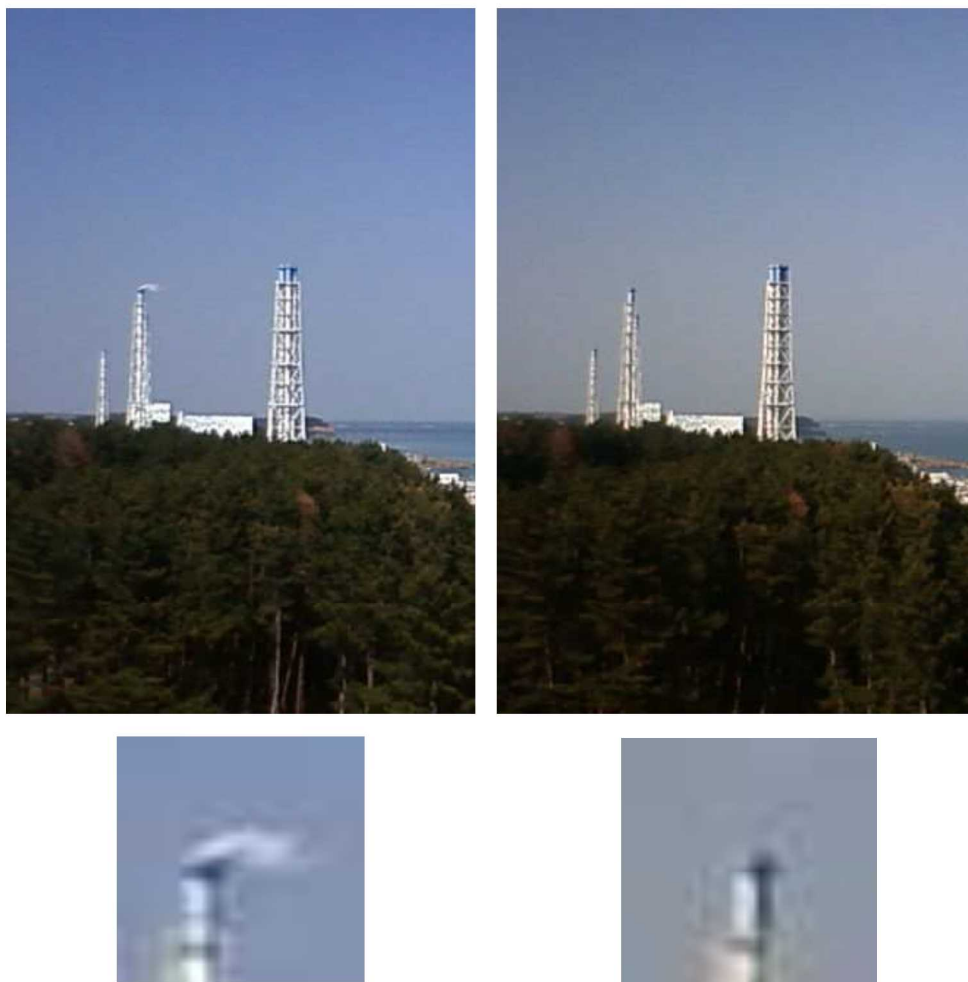
図3 福島第一原子力発電所ライブカメラの映像（抜粋）  
 （撮影日 左：3月13日13時 右：3月13日15時）  
 上：ライブカメラ映像（抜粋） 下：3,4号機排気筒拡大図

図 3 に 3 月 13 日 13 時 00 分および 3 月 13 日 15 時 00 分の画像を示す。記録上、11 時 17 分にベント弁が閉まってしまったことを確認し、12 時 30 分にベント弁開が確認されている（2 回目のベント操作）ことから、13 時 00 分のライブカメラ映像から確認できる水蒸気放出は、このベント操作が成功したことによるものと考えられる。15 時 00 分のライブカメラ映像では明確な水蒸気放出は確認できない。

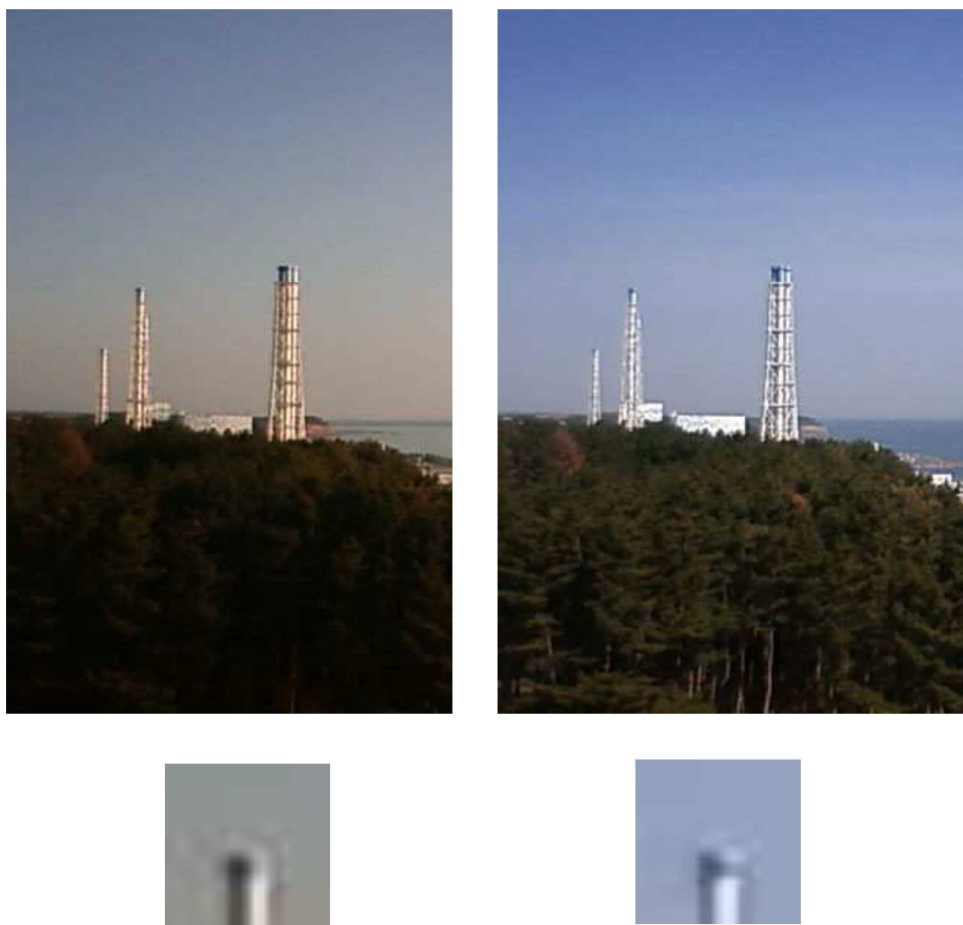
図4 福島第一原子力発電所ライブカメラの映像（抜粋）  
 （撮影日 左：3月14日7時 右：3月14日10時）  
 上：ライブカメラ映像（抜粋） 下：3,4号機排気筒拡大図

図 4 に 3 月 14 日 7 時 00 分および 3 月 14 日 10 時 00 分の画像を示す。記録上、6 時 10 分にベント弁（小弁）の操作を完了（4 回目のベント操作）しているが、いずれの時間帯にもライブカメラの映像からは明瞭な水蒸気放出は確認できない。ただし、小弁操作のため、蒸気流量が小さく、ライブカメラでの映像からは確認できなかった可能性は残る。

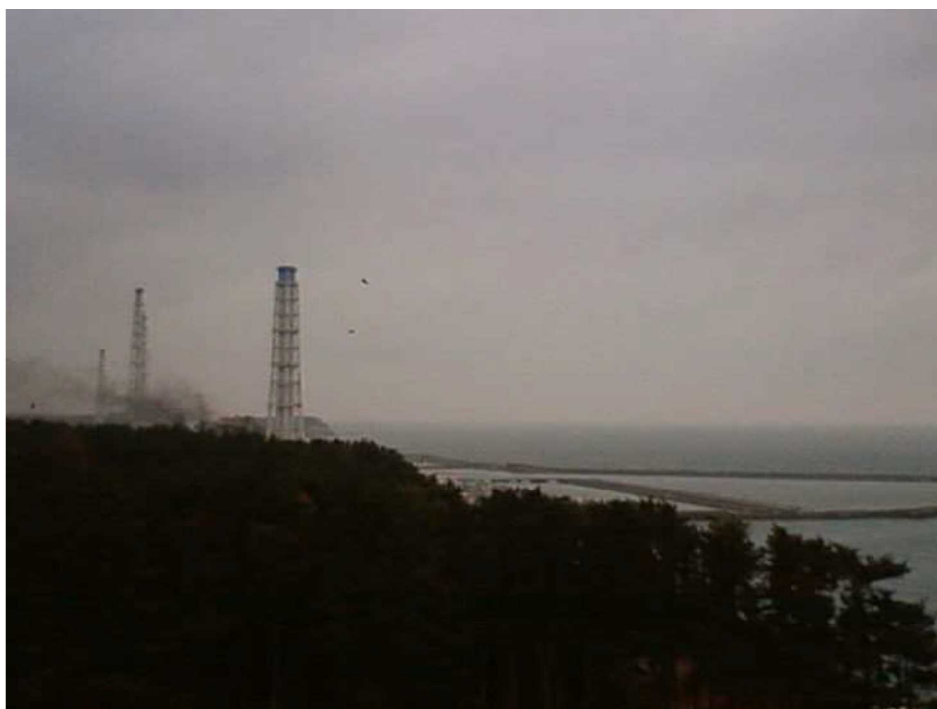
図5 福島第一原子力発電所ライブカメラの映像（撮影日 3月15日7時）  
 上：ライブカメラ映像全体 中： 3,4号排気筒拡大図 下：原子炉建屋周辺拡大図

図 5 に 3 月 15 日 7 時 00 分の画像を示す。この時点では、3, 4 号排気筒からの水蒸気放出は確認できないが、原子炉建屋周辺の拡大図を見ると、どの号機からかは特定できないものの、原子炉建屋上部からと考えられる水蒸気放出が確認できる。

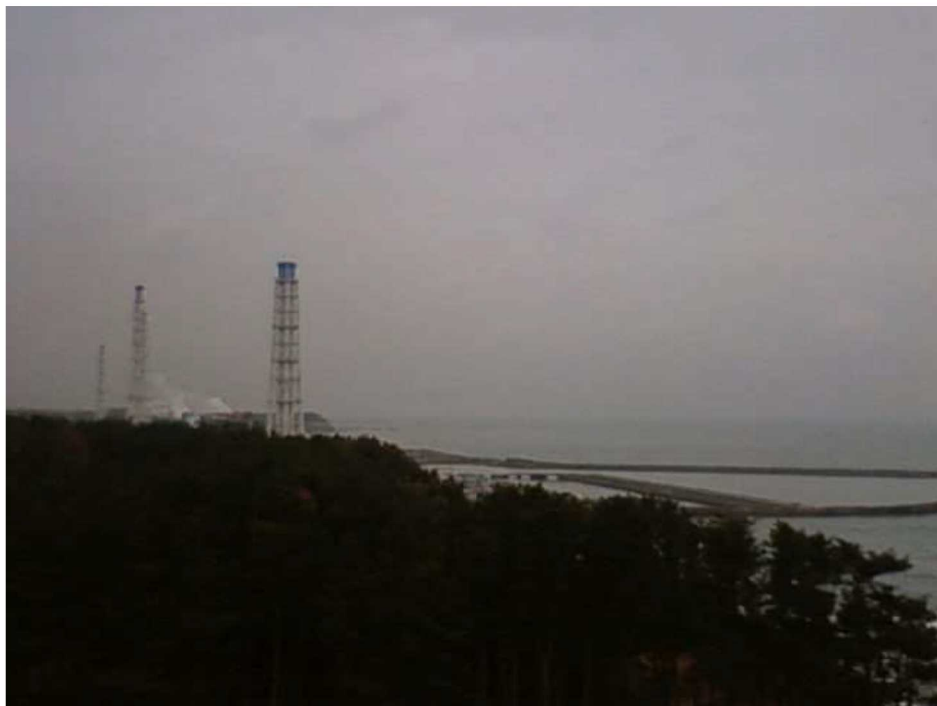
図6 福島第一原子力発電所ライブカメラの映像（撮影日 3月15日16時）  
 上：ライブカメラ映像全体 中： 3,4号排気筒拡大図 下：原子炉建屋周辺拡大図

図 6 に 3 月 15 日 16 時 00 分の画像を示す。この時点では、3, 4 号排気筒からの水蒸気放出は確認できないが、原子炉建屋周辺の拡大図を見ると、どの号機からかは特定できないものの、原子炉建屋上部からと考えられる水蒸気放出が確認できる。

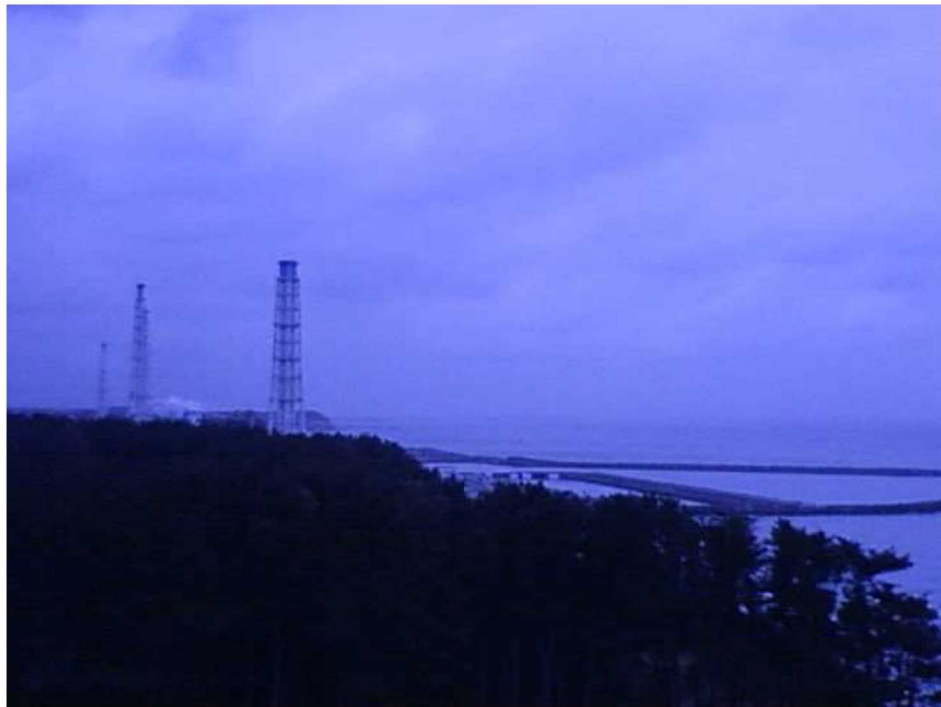
図7 福島第一原子力発電所ライブカメラの映像（撮影日 3月15日17時）  
 上：ライブカメラ映像全体 中： 3,4号排気筒拡大図 下：原子炉建屋周辺拡大図

図 7 に 3 月 15 日 17 時 00 分の画像を示す。記録上、16 時 05 分にベント弁開操作の小型発電機の取り換えを実施し、ベント弁の開操作を実施（5 回目のベント操作）しているが、ライブカメラの映像からは明瞭な水蒸気放出は確

認できない。一方で、16時00分の映像と同様に、原子炉建屋上部からと考えられる水蒸気放出は確認することができる。

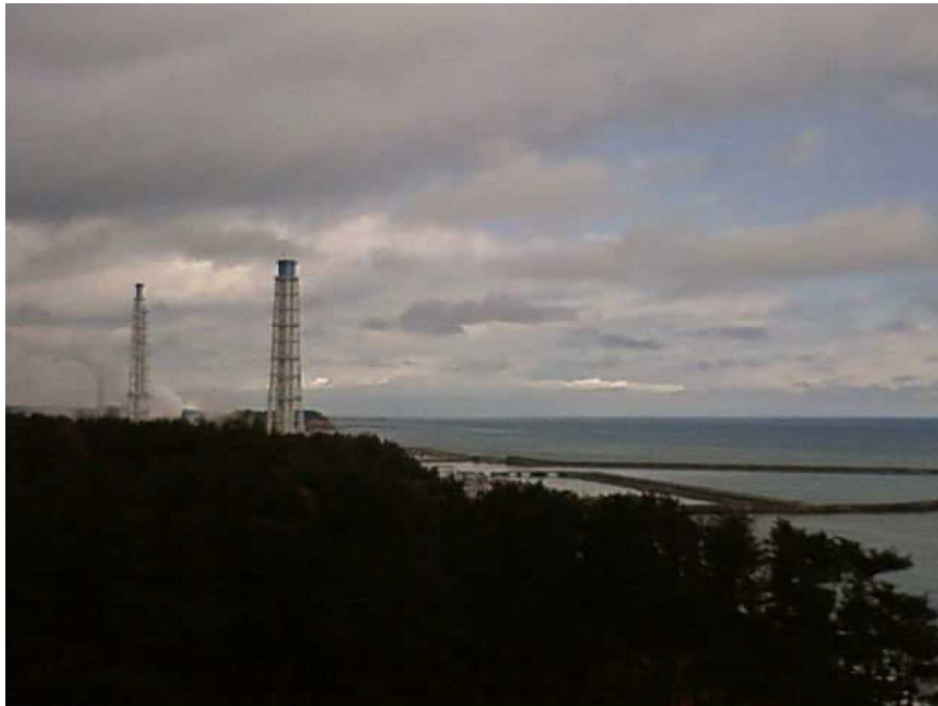
図8 福島第一原子力発電所ライブカメラの映像（撮影日 3月16日10時）  
 上：ライブカメラ映像全体 中： 3,4号排気筒拡大図 下：原子炉建屋周辺拡大図

図8に3月16日10時00分の画像を示す。この時点でも、3、4号排気筒からの水蒸気放出は確認できないものの、原子炉建屋上部からと考えられる水蒸気放出は確認することができる。これまでの映像では、廃棄物処理建屋の形状が明確に見えていたが、この時間帯では放出された水蒸気により一部が隠れるような状態となっている。そのため、この時間帯の原子炉建屋からの水蒸気放出、すなわち、格納容器からの漏えいは、かなり大規模であったものと考えられる。

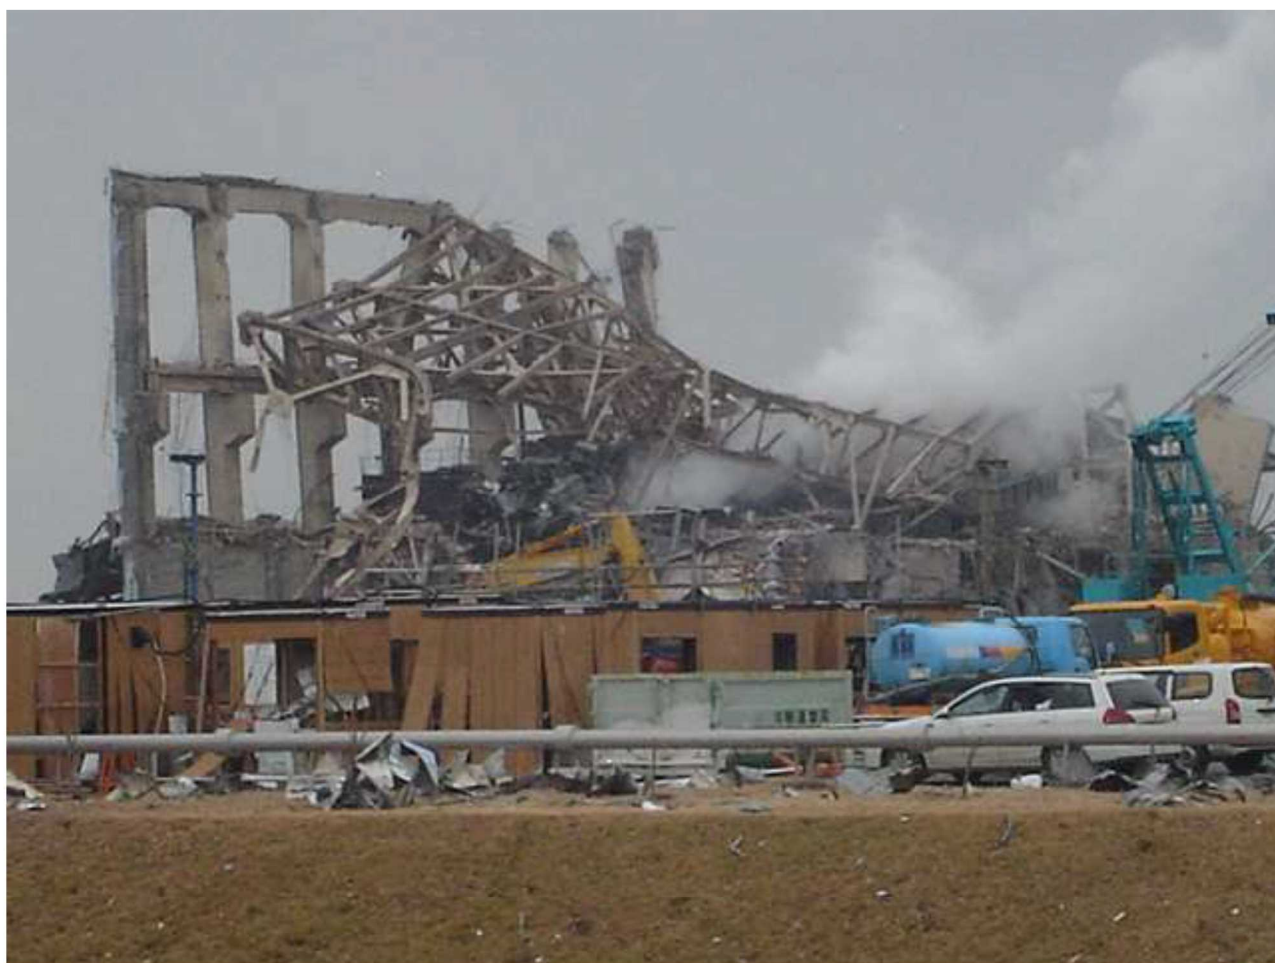
図9 3号機からの蒸気放出の様子（撮影日情報 3月15日7時31分）

図9に3月15日朝に撮影された画像を示す。この時点で、3号機原子炉建屋の上部からの水蒸気放出は始まっていることが確認できる。また、ライブカメラにて撮影された3月15日7時00分の映像に水蒸気が放出されているところから確認されていることから、この撮影日情報は概ね正しいものと考えられる。
