# 3号機の原子炉圧力及び格納容器圧力の 挙動について

# 3号機の圧力挙動に関する主な論点

### 3号機格納容器からの漏えいと大量の蒸気放出について

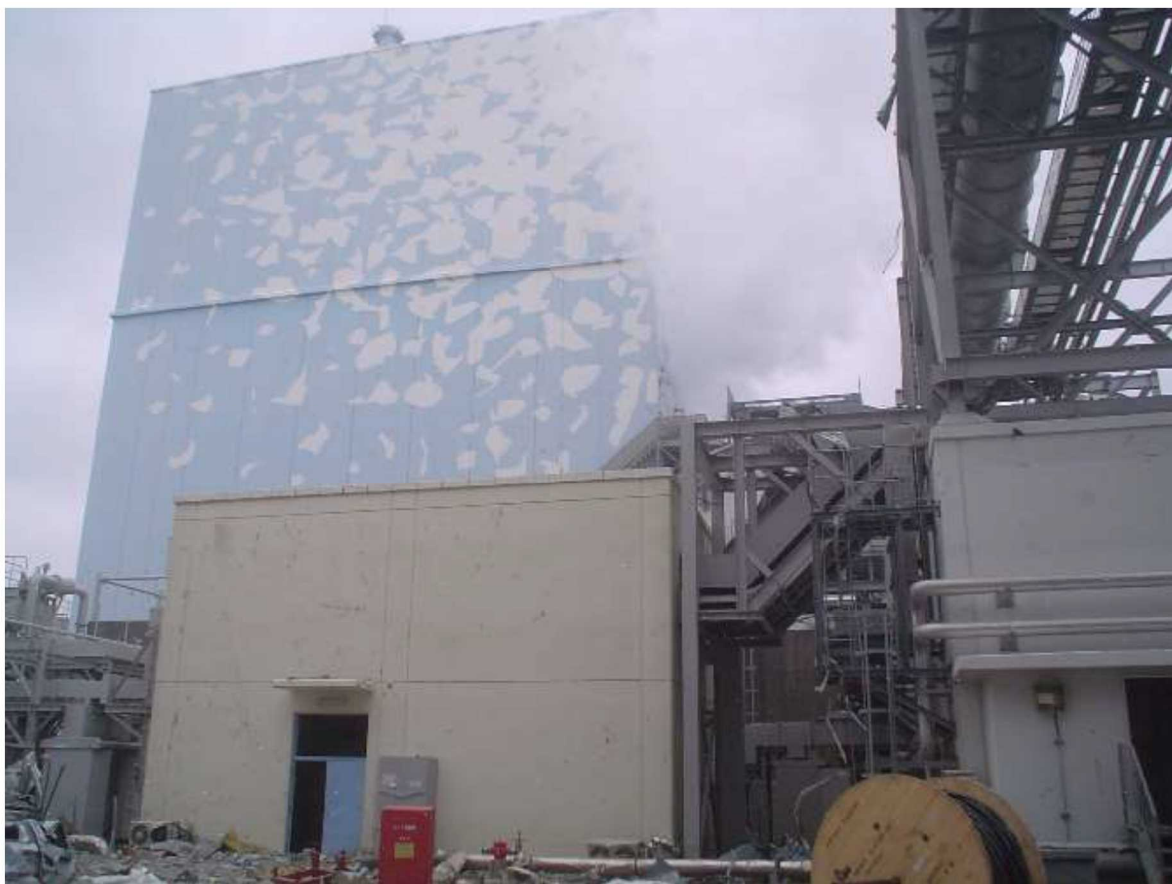
図 10 2号機からの蒸気放出の様子（撮影日情報 3月15日8時58分）

図10に3月15日朝に2号機の原子炉建屋を撮影した画像を示す。2号機原子炉建屋のブローアウトパネルは、1号機の水素爆発時に開いたことがわかっており、水蒸気はこのブローアウトパネルから放出されている。当社福島原子力事故調査報告書 別紙2 福島第一原子力発電所及び福島第二原子力発電所における対応状況について（平成24年6月版）においても、8時25分に原子炉建屋5階付近壁より白い煙（湯気らしきもの）があがっていることを確認、との記載があり、この撮影日情報についても概ね正しいものと考えられる。

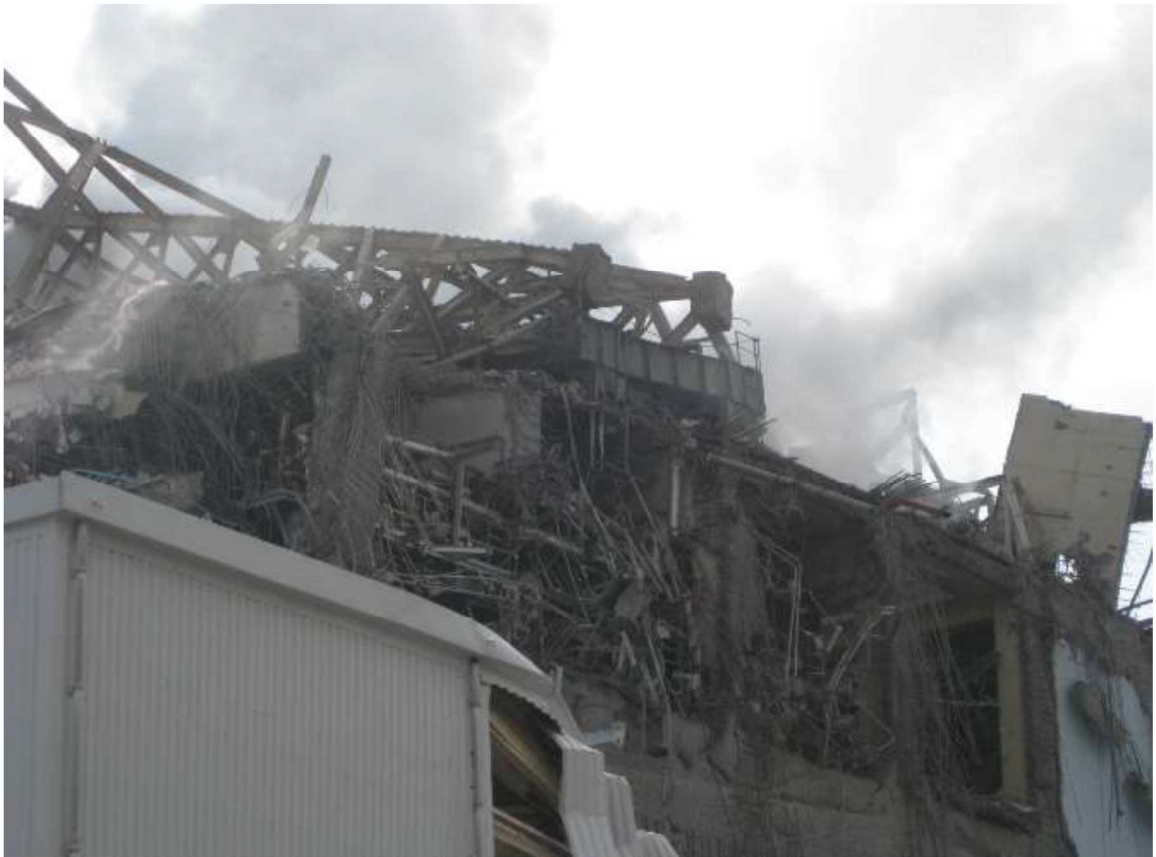
図 11 3号機からの蒸気放出の様子（撮影日情報 3月16日9時51分）

図11に3月16日朝に撮影された画像を示す。3号機原子炉建屋の上部からの水蒸気放出が継続していること確認できる。また、蒸気放出量は前日より多くなっているように見受けられる。これは、ライブカメラにて撮影された3月16日10時00分の映像とも整合していることから、この撮影日情報は概ね正しいものと考えられる。

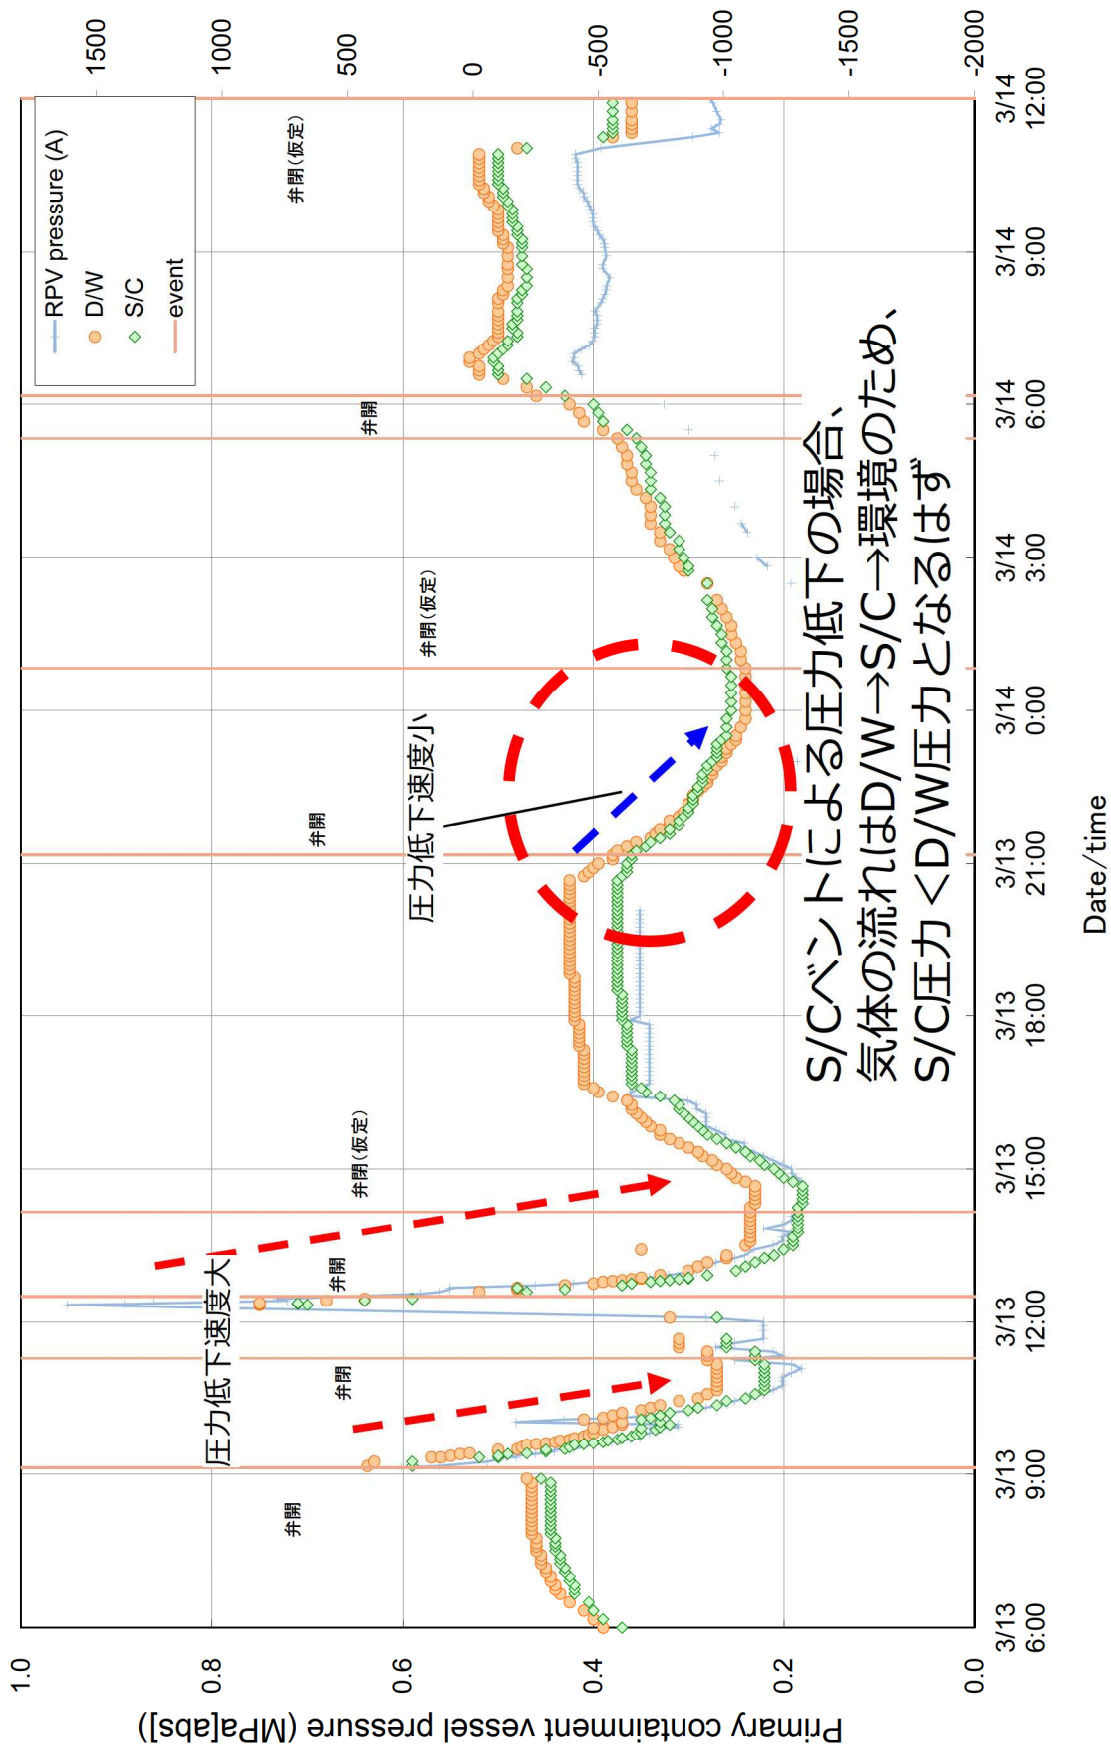
図 12 3 号機の格納容器圧力の変化 (3 月 13 日 6 時から 3 月 14 日 12 時)

この時間帯の格納容器圧力の変化を図12に示す。3号機は、添付資料3-3にて判明したHPCIの注水機能がHPCIの手動停止よりも早い時間に喪失していたことから、3月13日の5時頃には炉心損傷に至り、大量の水素が発生していたと推定されている。そのため、9時前まで継続している格納容器圧力の上昇は、非凝縮性ガスである水素が格納容器に移行してきたことが原因であると考えられる。また、9時頃の原子炉減圧時には、原子炉圧力容器内に存在していた水素が一気に格納容器に放出されることで、格納容器圧力が上昇し、ラプチャディスクの設定圧に到達したことで、ベントが実施されたものである。

この1回目のベントにおける格納容器圧力の変化をみると、9時10分の0.637MPa(D/W)、0.590MPa(S/C)から10時40分の0.270MPa(D/W)、0.220MPa(S/C)と、1時間30分の間に約0.4MPa低下しており、比較的速い減圧が起こっている。

めのボンベ交換作業が実施されたとの記録があるため、格納容器圧力が上昇している期間はベント弁が閉まっていた可能性も高い。いずれにしても、格納容器圧力の最大値と最小値がわかれば格納容器の減圧速度は評価可能であり、2回目のベント開操作時には、12時20分の0.750MPa(D/W)、0.700MPa(S/C)から13時35分の0.235MPa(D/W)、0.190MPa(S/C)と1時間15分の間に約0.5MPa低下するという、やはり比較的速い減圧が起きている。

このことから、ベントによる放出が実施された場合には、格納容器圧力の比較的早い減圧、すなわち、1時間当たり0.25MPa～0.4MPa程度の減圧が予想される。

この時間帯の半ばには、格納容器圧力の上昇が観測されたことに起因して、19時00分からベント弁操作のための仮設コンプレッサーのつなぎこみを実施している。その後、21時10分ごろにD/W圧力が低下したことにより、ベント弁が開となったとの判断がなされている（3回目のベント開操作）。この際の格納容器圧力変化は、20時40分の0.425MPa(D/W)、0.375MPa(S/C)から24時00分の0.240MPa(D/W)、0.255MPa(S/C)と3時間20分の間に約0.2～0.15MPaの低下であり、1回目、2回目のベントによる減圧と比較すると非常に減圧速度が遅い。

さらに注目すべきは、D/W圧力とS/C圧力の関係である。この時点では、発熱源はD/Wにあると考えられるため、D/W圧力>S/C圧力であることは妥当である。そのため、S/Cベントによる放出がある場合、D/WからS/Cに気体が行き、排気筒から放出されることになるが、その移行の際に、S/C内の水を押しのける必要があるため、ある程度の差圧が発生することになる。21時ごろまで、D/WとS/Cの圧力に0.05MPa程度の差があるのは、物理的には妥当な状況である。しかしながら、22時30分に0.285MPa(D/W)、0.290MPa(S/C)と圧力が逆転し、24時00分には0.015MPaだけS/C圧力の方が高いという状態になる。これがベントによる格納容器圧力低下であるとする、圧力が低いところから圧力が高いところに気体が流れることを意味するため、物理的にはあり得ない状況である。

そのため、3回目のベント開操作とされているところでは、圧力低下の要因はむしろD/W側にあると考える方が自然である。この場合の、D/Wからの漏えいとしては、高温条件でのシール部の劣化が考えられる格納容器上蓋部分からの漏えいが最も可能性が高いと考えられる。

この時間帯の後半には、4回目のベント操作が記録に残っている（14日6時10分に開操作完了）。このベント操作はベント弁（小弁）であり、弁が開いたとしても、その流路面積は小さく、排出可能な流量は小さくなる。そのため、この操作によって圧力低下がみられなかったことは、ベント弁が開かなかった可能

性とベント弁が開いたものの流量が小さく結果的に圧力が上昇した可能性の二通りが考えられる。しかしながら、3回目のベント操作が実施された頃にかけてしまっていた漏えい口は、閉まる理由がないためここからの漏えいは継続していたものと考えられる。

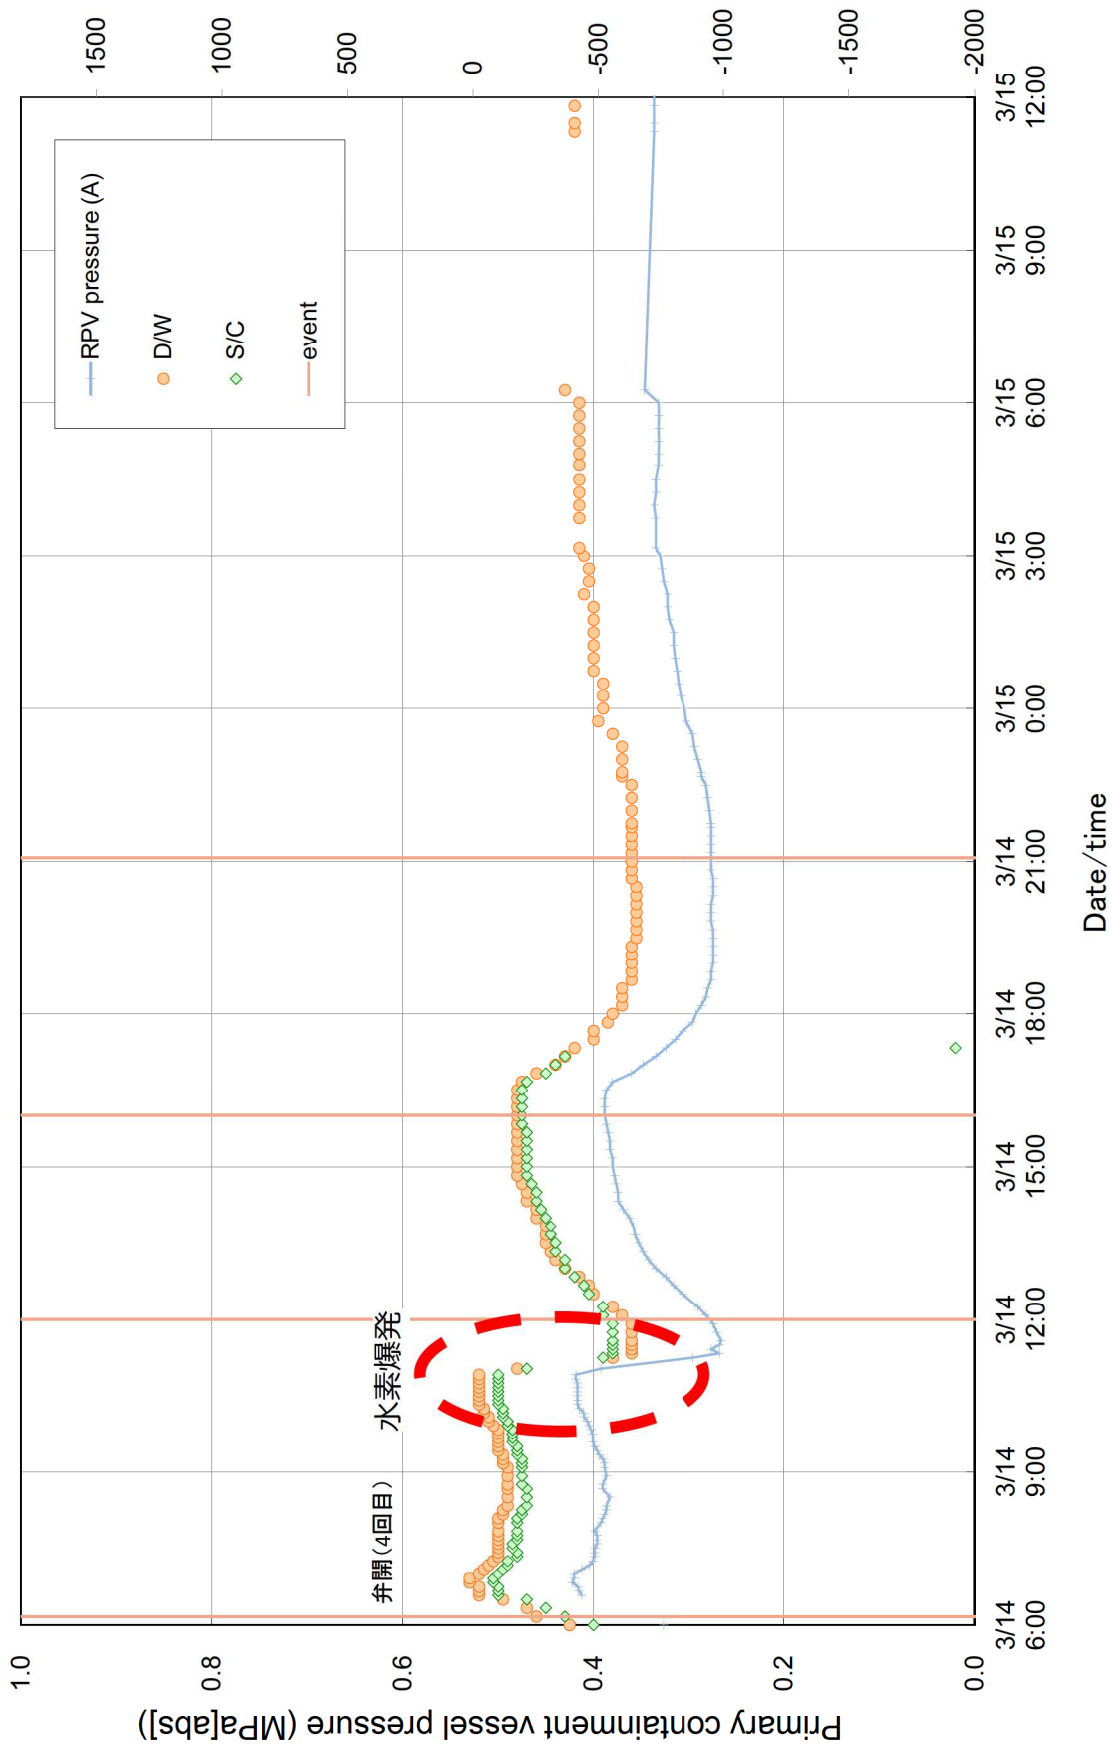
図 13 3 号機の格納容器圧力の変化 (3 月 14 日 9 時から 3 月 15 日 12 時)

この時間帯の格納容器圧力の変化を図13に示す。この時間帯では、3月14日11時には3号機で水素爆発が発生している。これは、原子炉建屋内に水素が漏えいしていたことが原因であり、3回目のベント操作が実施された頃には格納容器から原子炉建屋への漏えいが始まっていたとする推定は、現実の事故進展とも整合している。

なお、この水素爆発の発生前後も格納容器圧力が大きく低下していることが確認されている。この圧力低下の原因は明確ではないが、この際もD/W圧力とS/C圧力の逆転が発生しており、漏えいが発生しているとしても、D/W側に漏えいの原因があると考えられる。

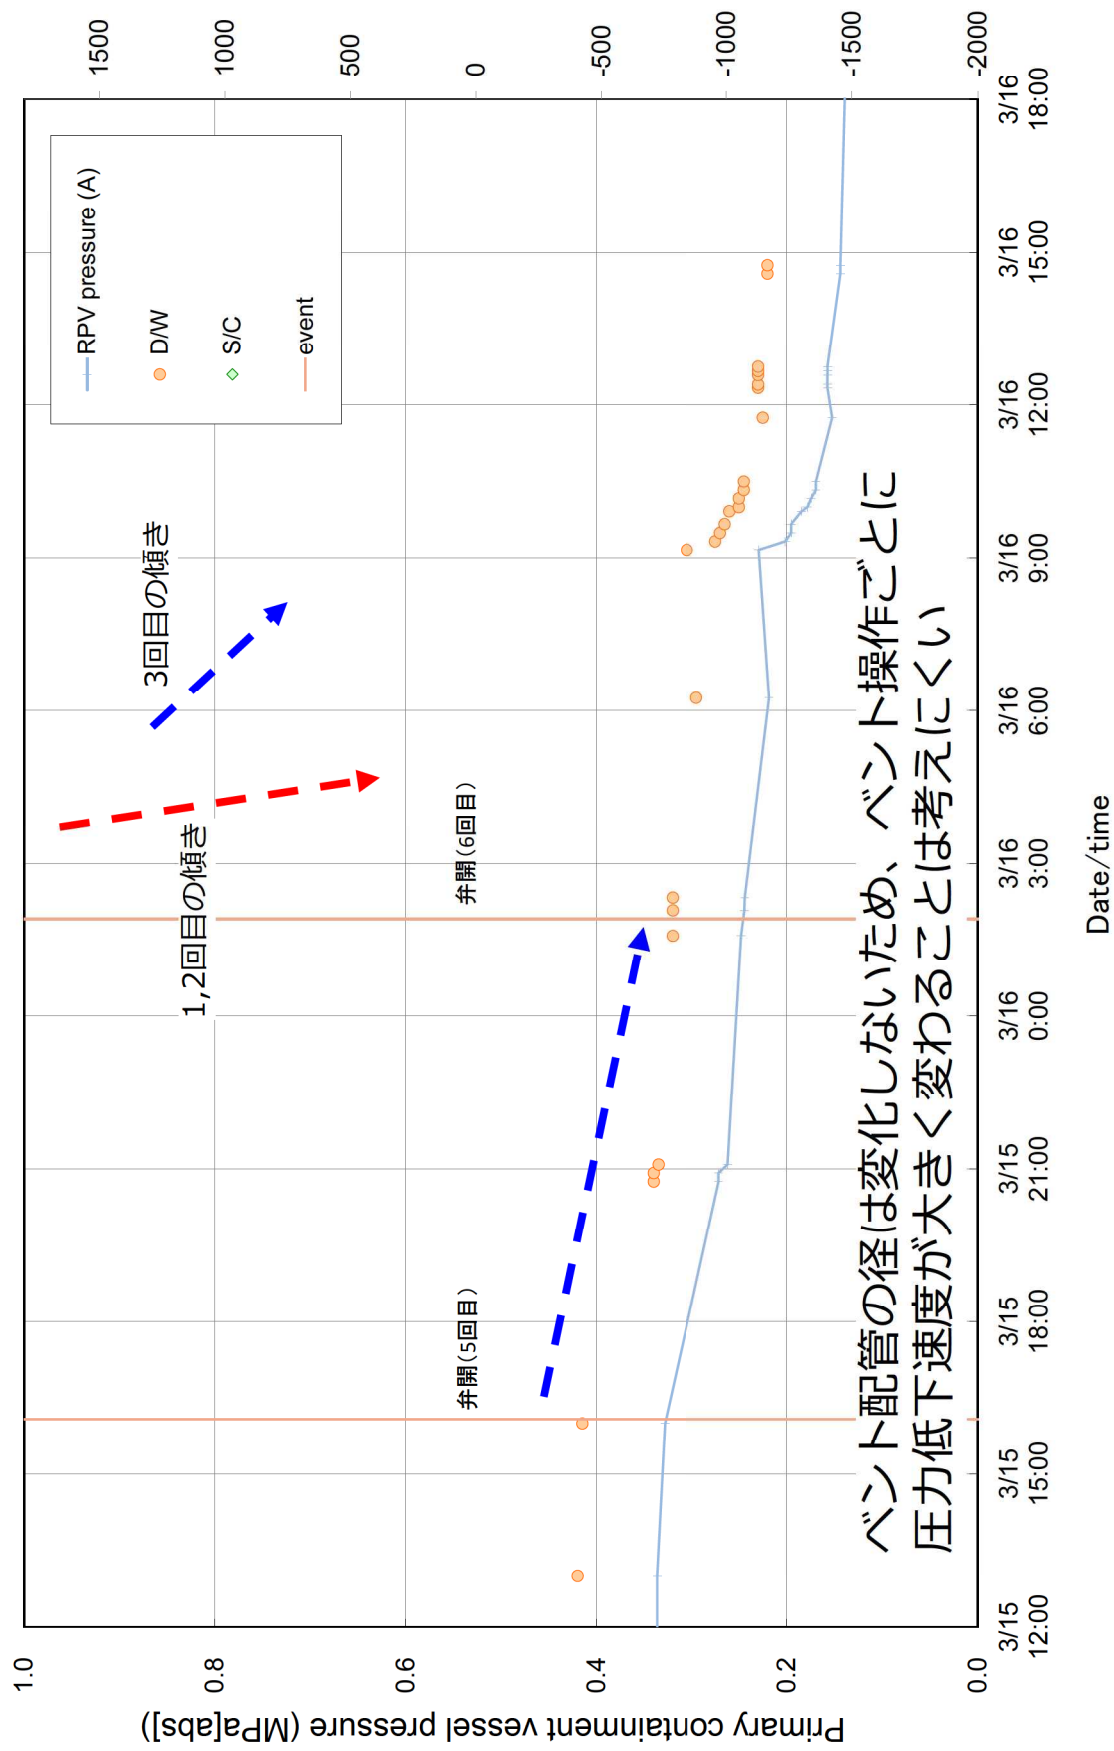
図 14 3 号機の格納容器圧力の変化 (3 月 15 日 12 時から 3 月 16 日 18 時)

この時間帯の格納容器圧力の変化を図14に示す。この時間帯では、記録上、5回目のベント開操作が実施されている。この際の、当社福島原子力事故調査報告書 別紙2の記載を以下に転記する。

16:00, S/C ベント弁 (AO 弁) 大弁, 小弁の電磁弁の励磁に用いていた小型発電機の故障により, 同弁が閉になったことを確認。その後, 16:05, 小型発電機を取替え, S/C ベント弁 (AO 弁) 大弁の電磁弁を励磁し, 開操作実施。

開操作は実施されたものの、その成否については明確とはなっていない。実際、この時の格納容器の圧力低下についてS/C圧力は測定されていないが、16時00分に0.415MPa(D/W)から21時05分に0.335MPa(D/W)と5時間で0.1MPa弱とベントによる放出の際に予想される減圧速度と比較して小さい。2.にて示したように、3月15日の朝から3号機原子炉建屋上部からの水蒸気放出が継続的に確認されていることから、このような緩やかな格納容器圧力低下は、格納容器からの直接放出によるものである可能性が高いと考えられる。
