# 1/2号機SGTS配管撤去に向けた 現場調査の実施状況について

2020年6月15日

東京電力ホールディングス株式会社

## 1. 1/2号機SGTS配管撤去に向けた現場調査の実施状況

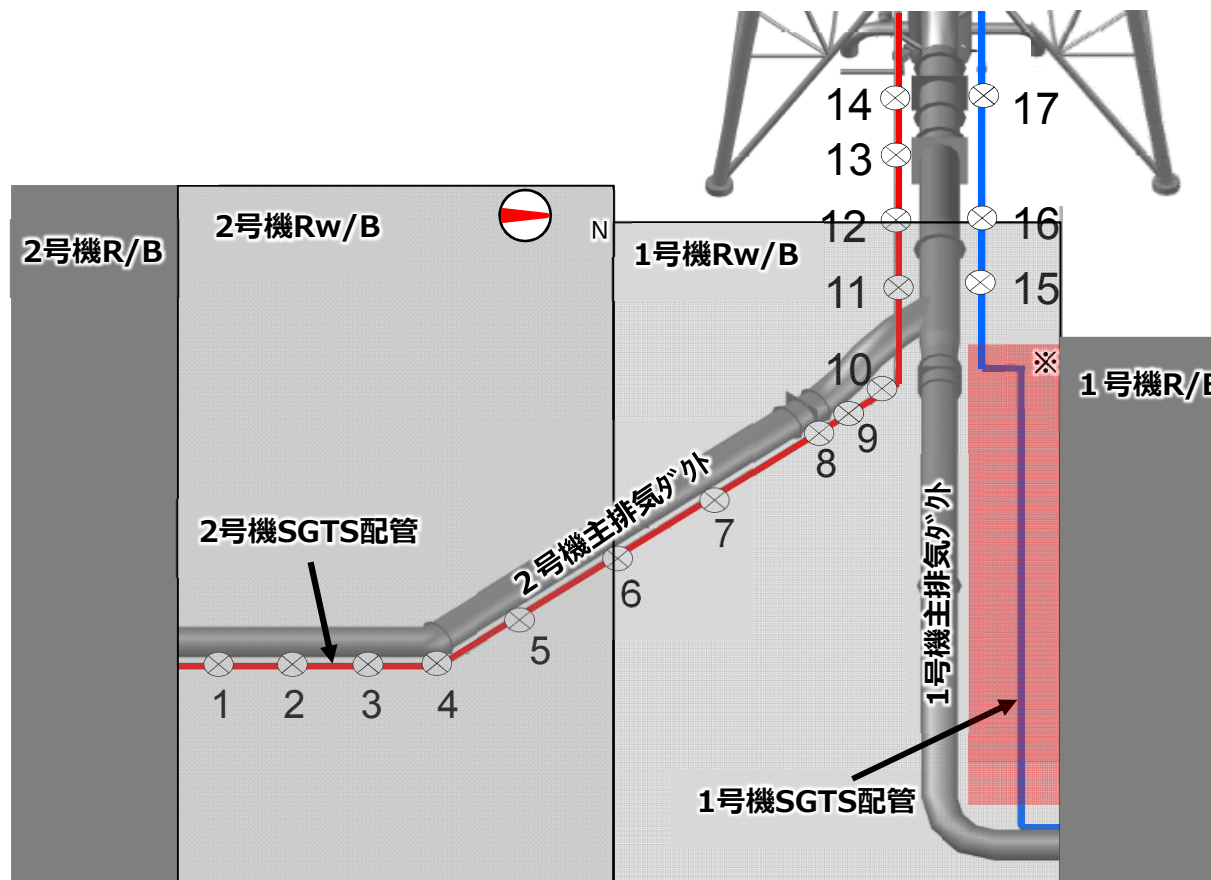
- ・ 1号及び2号Rw/B上部のSGTS配管近傍の放射線量を概ね3～5m間隔で測定を実施。
- ・ 測定ポイントのうち比較的高い放射線量はNo.8、No.9、No.13、No.14にみられ、最も高い値は、No.13の2号機SGTS配管表面から高さ0.1mの位置で約650mSv/hであった。

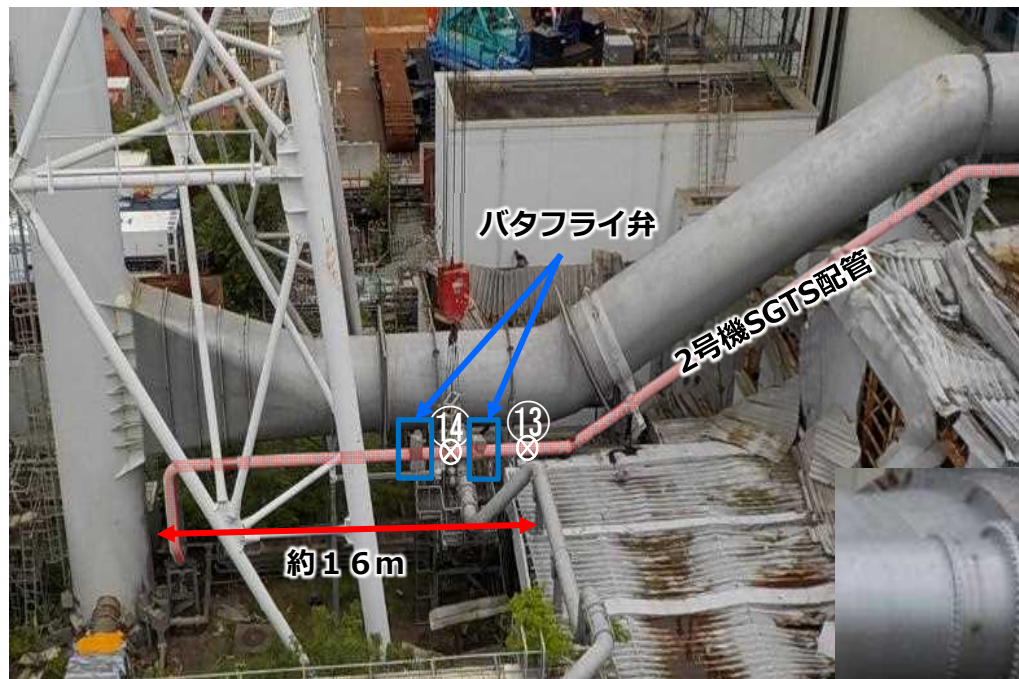
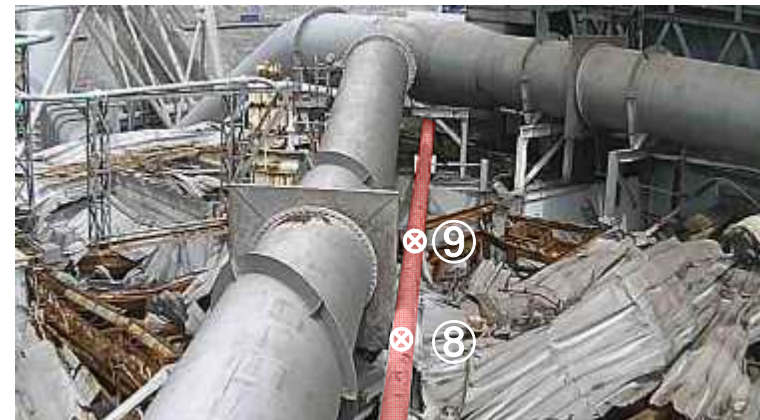
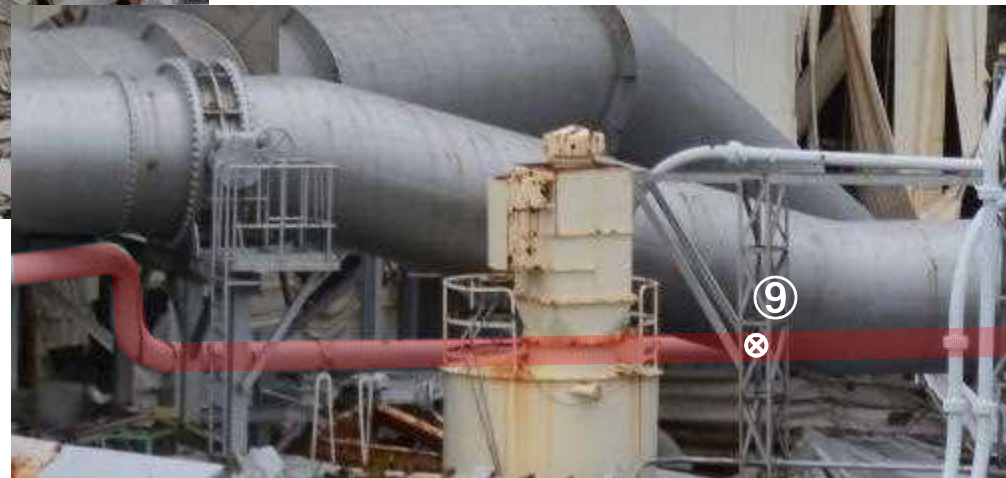
- ・ 高い放射線量が確認された、No.13(650mSv/h)及びNo.14(400mSv/h)付近にはバタフライ弁が設置されているため、放射性物質が止まりやすい環境も考えられる。
  - ・ 一方、No.8/9(⑧150mSv/h、⑨160mSv/h) に関しては水平配管部分であった。
- ※周辺からの影響を低減するためコリメートして測定。（測定方法はP3参照）

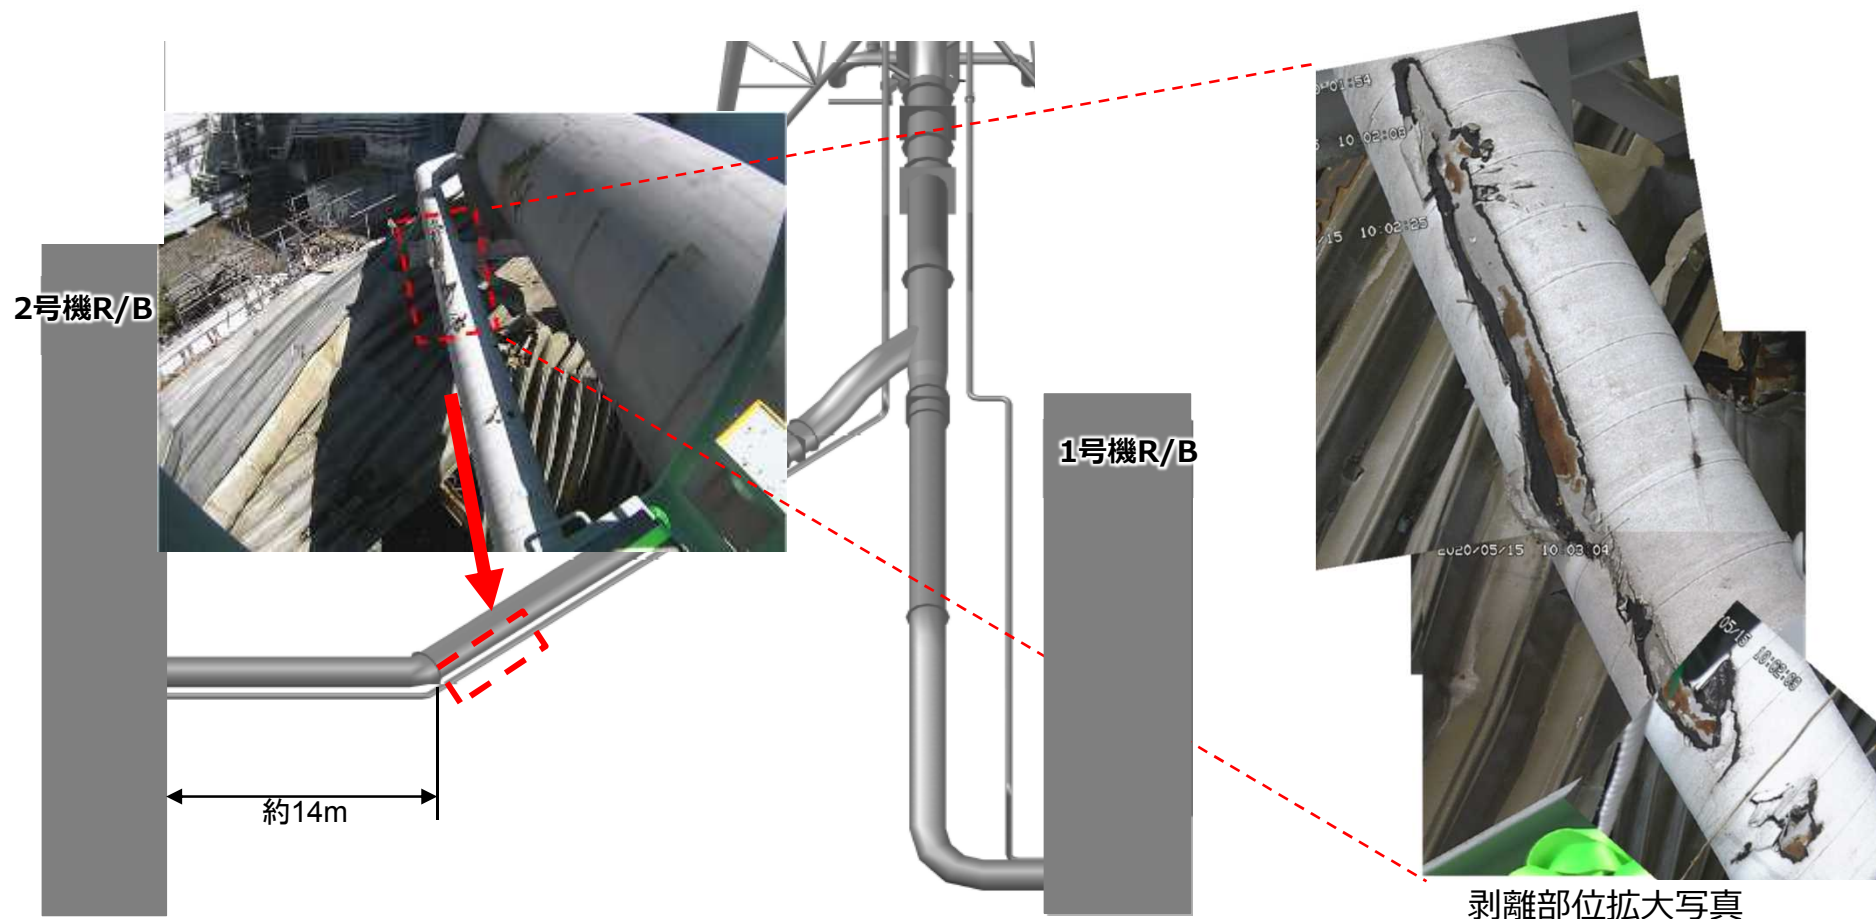
- ・線量測定を実施した範囲の配管外面の確認を実施。
- ・瓦礫の衝突が原因と思われる配管表面の防水・防食テープ剥離が確認されたが、雨水流入の原因となるような、割れ等は確認されなかった。

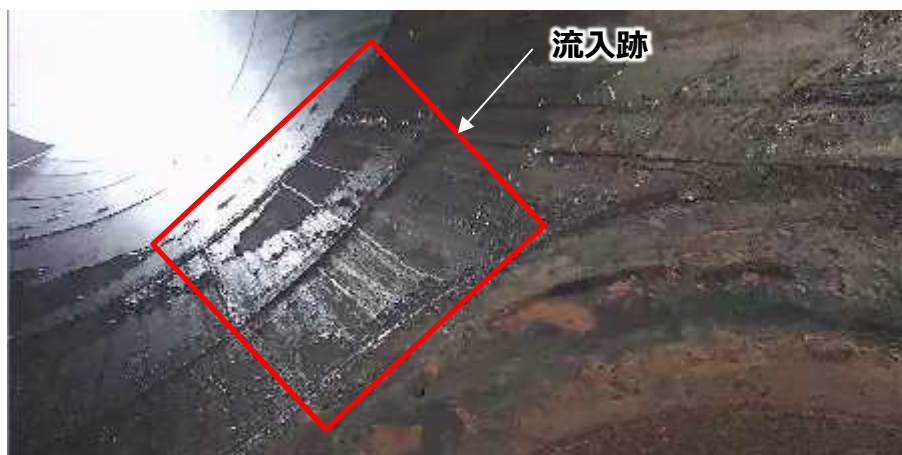
- ・ 配管穿孔箇所よりカメラを装着した操作ポールを排気筒内部へ挿入し、SGTS配管からの雨水流入の有無確認を実施。
- ・ 調査の結果、SGTS配管からの水の流れは確認されなかったため、流入は無いと判断。
- ・ なお、排気筒上部の雨水流入状況については、側面に雨水と思われる跡が確認された。

写真：排気筒内面状況（5/20雨天時）

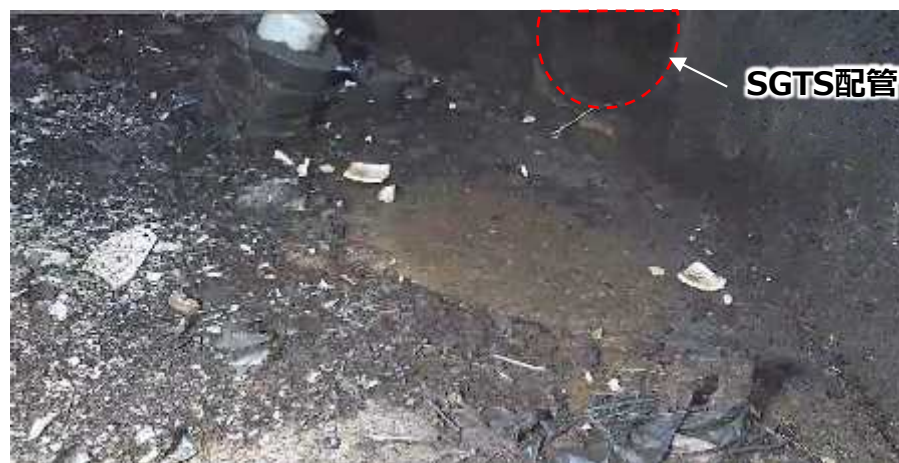
写真：SGTS配管状況（5/20雨天時）

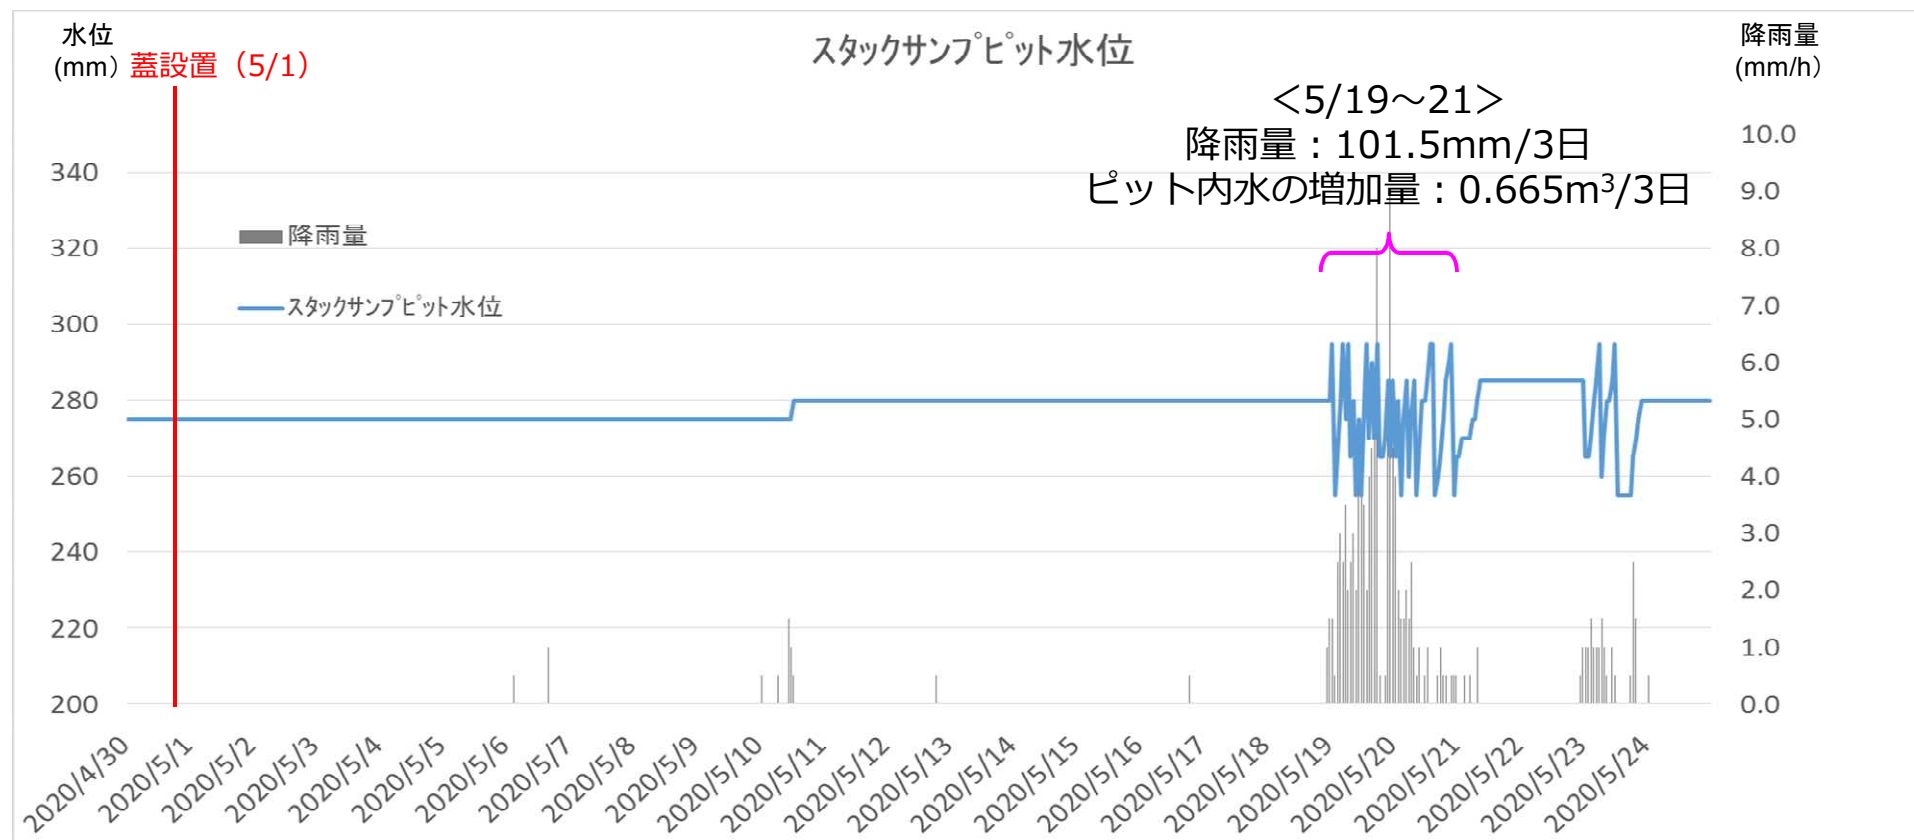
- 1 / 2号排気筒の解体が完了し、2020年5月1日に排気筒上部に蓋を設置。排気筒上部の開口は約99%閉塞された（蓋設置前：約8m<sup>2</sup>、蓋設置後：約0.1m<sup>2</sup>※）。
- しかしながら、蓋設置後も降雨によるピット内の水位変動が確認された。5/19～21の比較的まとまった降雨（降雨量101.5mm/3日）によるピットの内水の増加量（ピット水位上昇量から試算）は0.665m<sup>3</sup>/3日であった。
- 排気筒蓋の隙間面積と降雨量から排気筒蓋隙間からの雨水流入量を試算すると、約0.01m<sup>3</sup>/3日となる。
- 排気筒上部以外からのピットへの流入経路を探るため、ピット内部の調査を6月下旬頃計画。

※蓋側面切欠部と筒身段差部が重なる部分の面積。なお、蓋上部は可能な限り止水処理しており、雨水の流入はほぼ抑制できていると想定

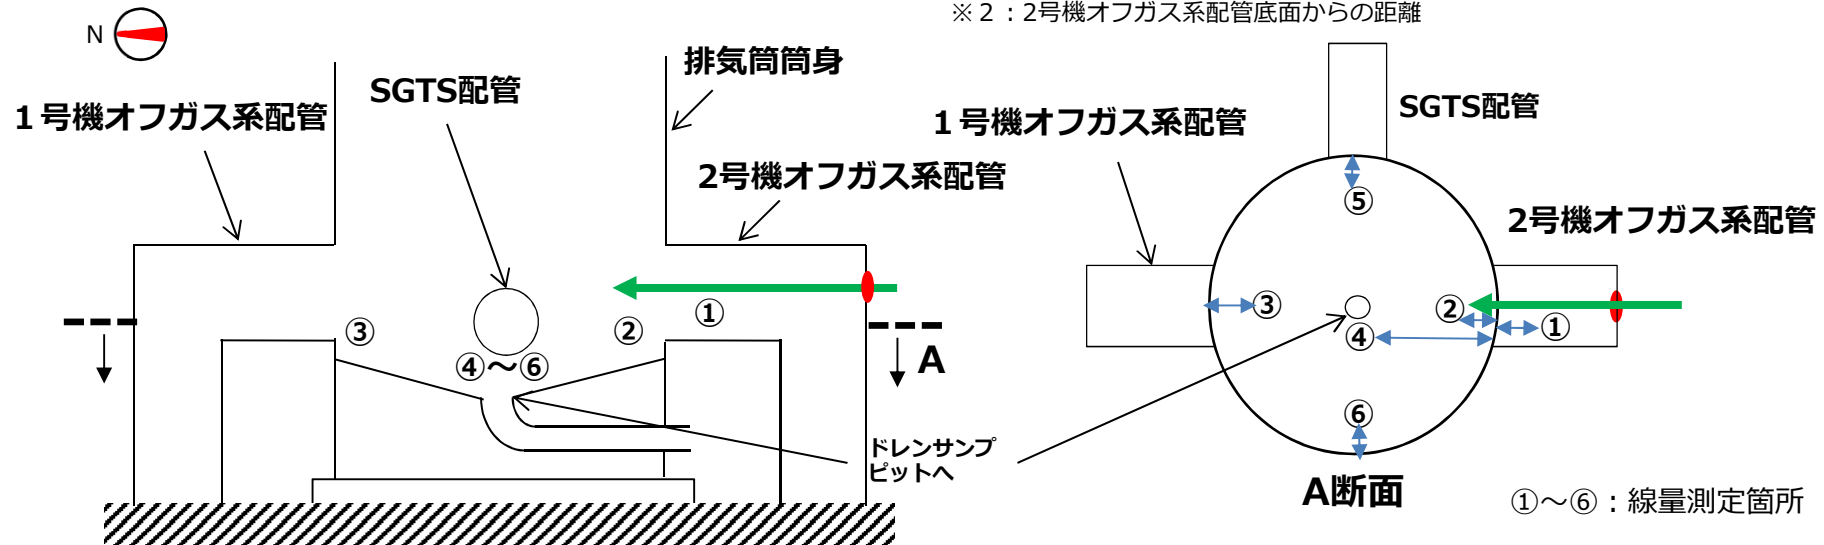
図 1 : 1/2号機排気筒下部断面図

- 配管穿孔箇所より線量計を装着した操作ポールを排気筒内部へ挿入し線量測定を実施。前回未実施の⑤⑥を測定し、最大で820mSv/hを確認。

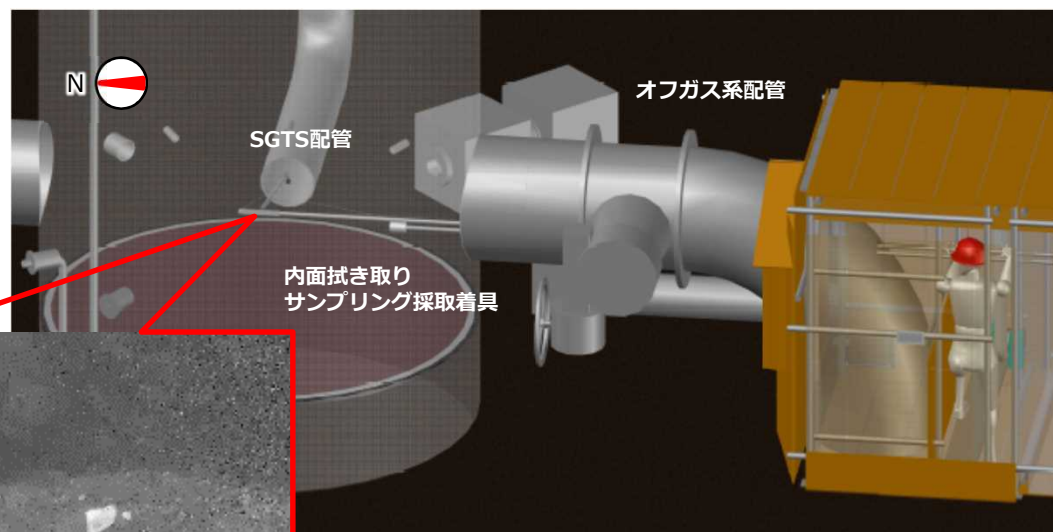
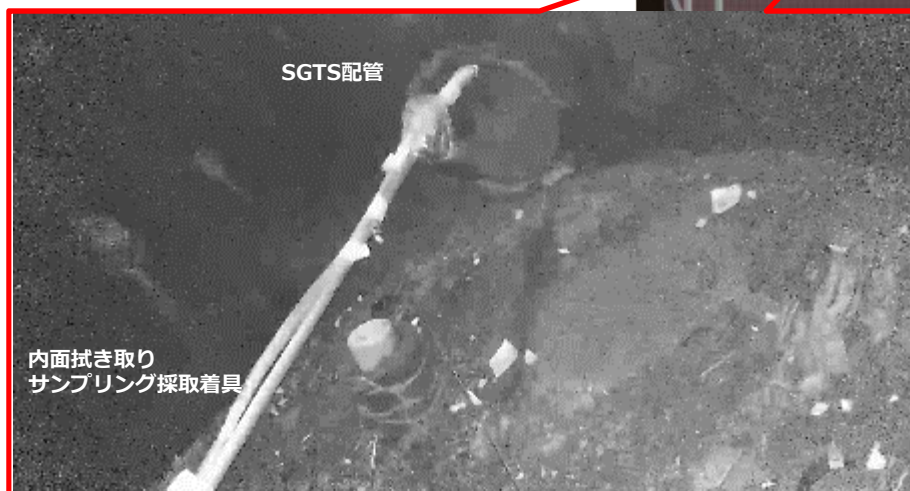
- 配管穿孔箇所（直径約10cm）より操作ポールを排気筒内部へ挿入し、SGTS配管内面の拭き取り（スミヤろ紙による）サンプリングを実施。

写真：内面拭き取りサンプリング状況
