東京電力福島第一原子力発電所における  
事故の分析に係る検討会  
第12回会合

議事次第

# 1～3号機原子炉建屋における線源調査について

## ～汚染密度、核種スペクトル測定の実施～

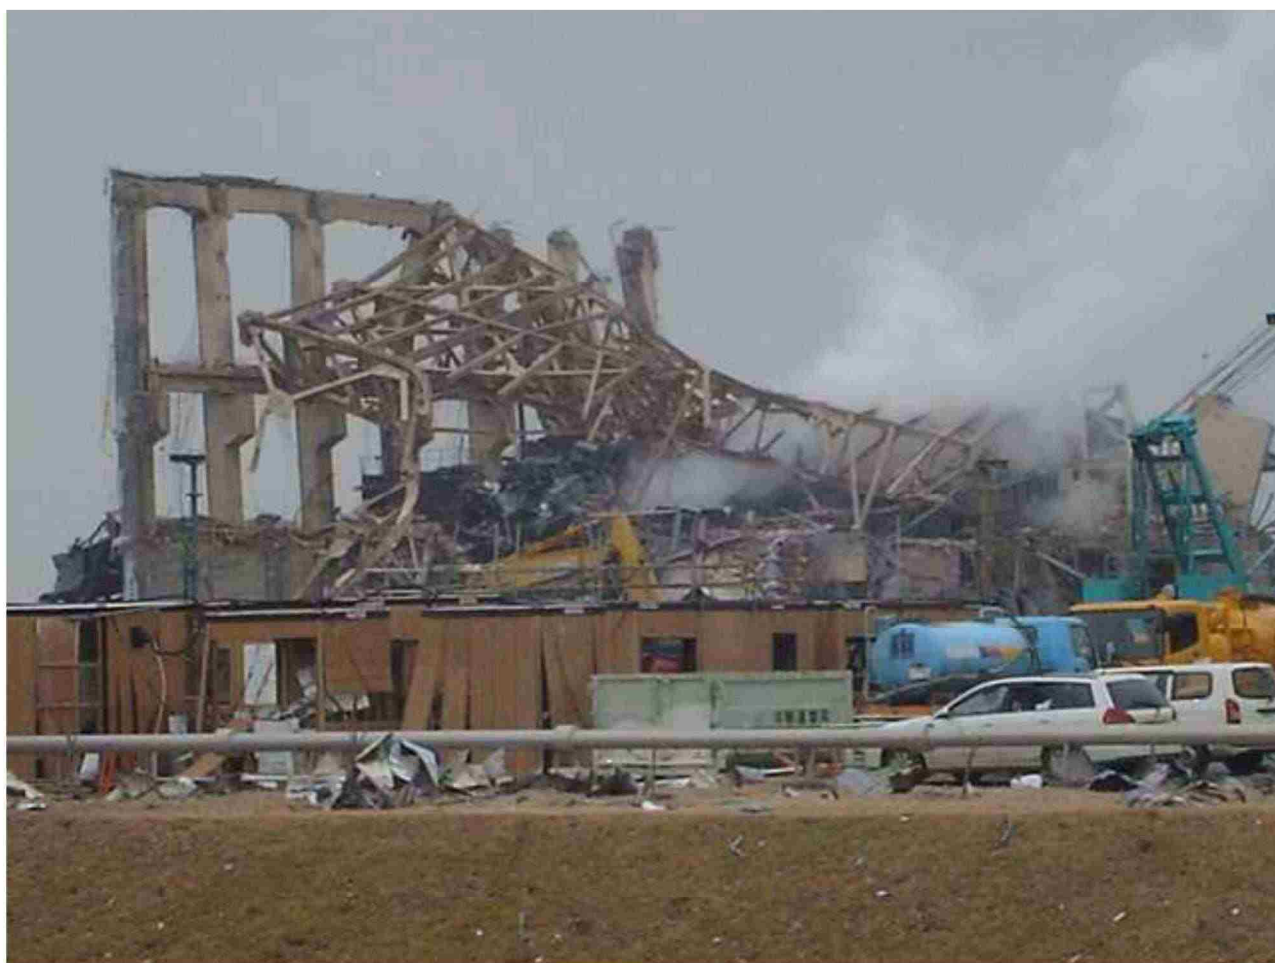
図9 3号機からの蒸気放出の様子（撮影日情報 3月15日7時31分）

デジタルカメラによる映像から、3号機は3月15日の朝には、原子炉建屋上部からの水蒸気放出が確認されており、この時点では、格納容器から漏えいした気体（水蒸気、放射性物質を含む）が直接環境に放出されるような状態になっていたものと考えられる。ただし、同じ3月15日朝に、2号機原子炉建屋のブローアウトパネルからも水蒸気が放出されていることが確認されており、添付資料2-9, 10の検討から、2号機からの放射性物質の放出もあったものとする。

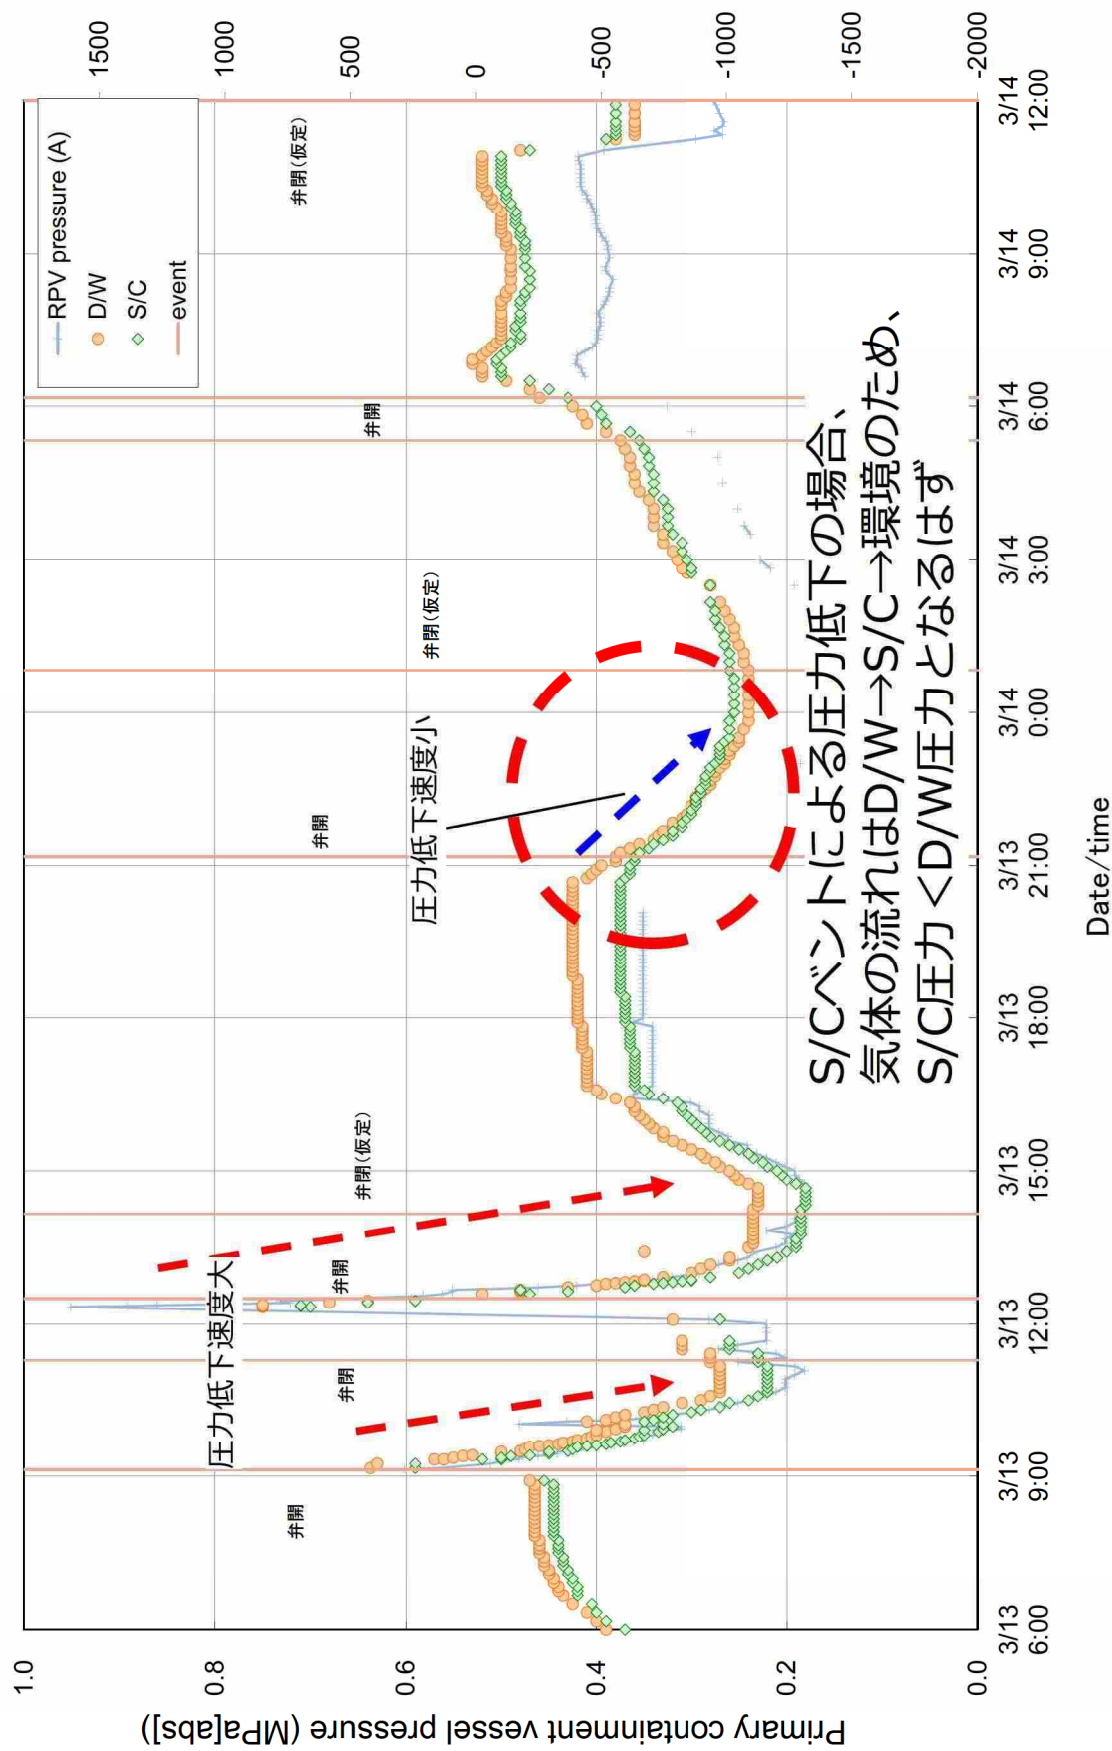
図 12 3 号機の格納容器圧力の変化 (3 月 13 日 6 時から 3 月 14 日 12 時)

この時間帯の格納容器圧力の変化を図 12 に示す。3 号機は、添付資料 3-3 にて判明した HPCI の注水機能が HPCI の手動停止よりも早い時間に喪失していたことから、3 月 13 日の 5 時頃には炉心損傷に至り、大量の水素が発生していたと推定されている。そのため、9 時前まで継続している格納容器圧力の上昇は、非凝縮性ガスである水素が格納容器に移行してきたことが原因であると考えられる。また、9 時頃の原子炉減圧時には、原子炉圧力容器内に存在していた水素が一気に格納容器に放出されることで、格納容器圧力が上昇し、ラプチャディスクの設定圧に到達したことで、ベントが実施されたものである。

そのため、3回目のベント開操作とされているところでは、圧力低下の要因はむしろD/W側にあると考える方が自然である。この場合の、D/Wからの漏えいとしては、高温条件でのシール部の劣化が考えられる格納容器上蓋部分からの漏えいが最も可能性が高いと考えられる。

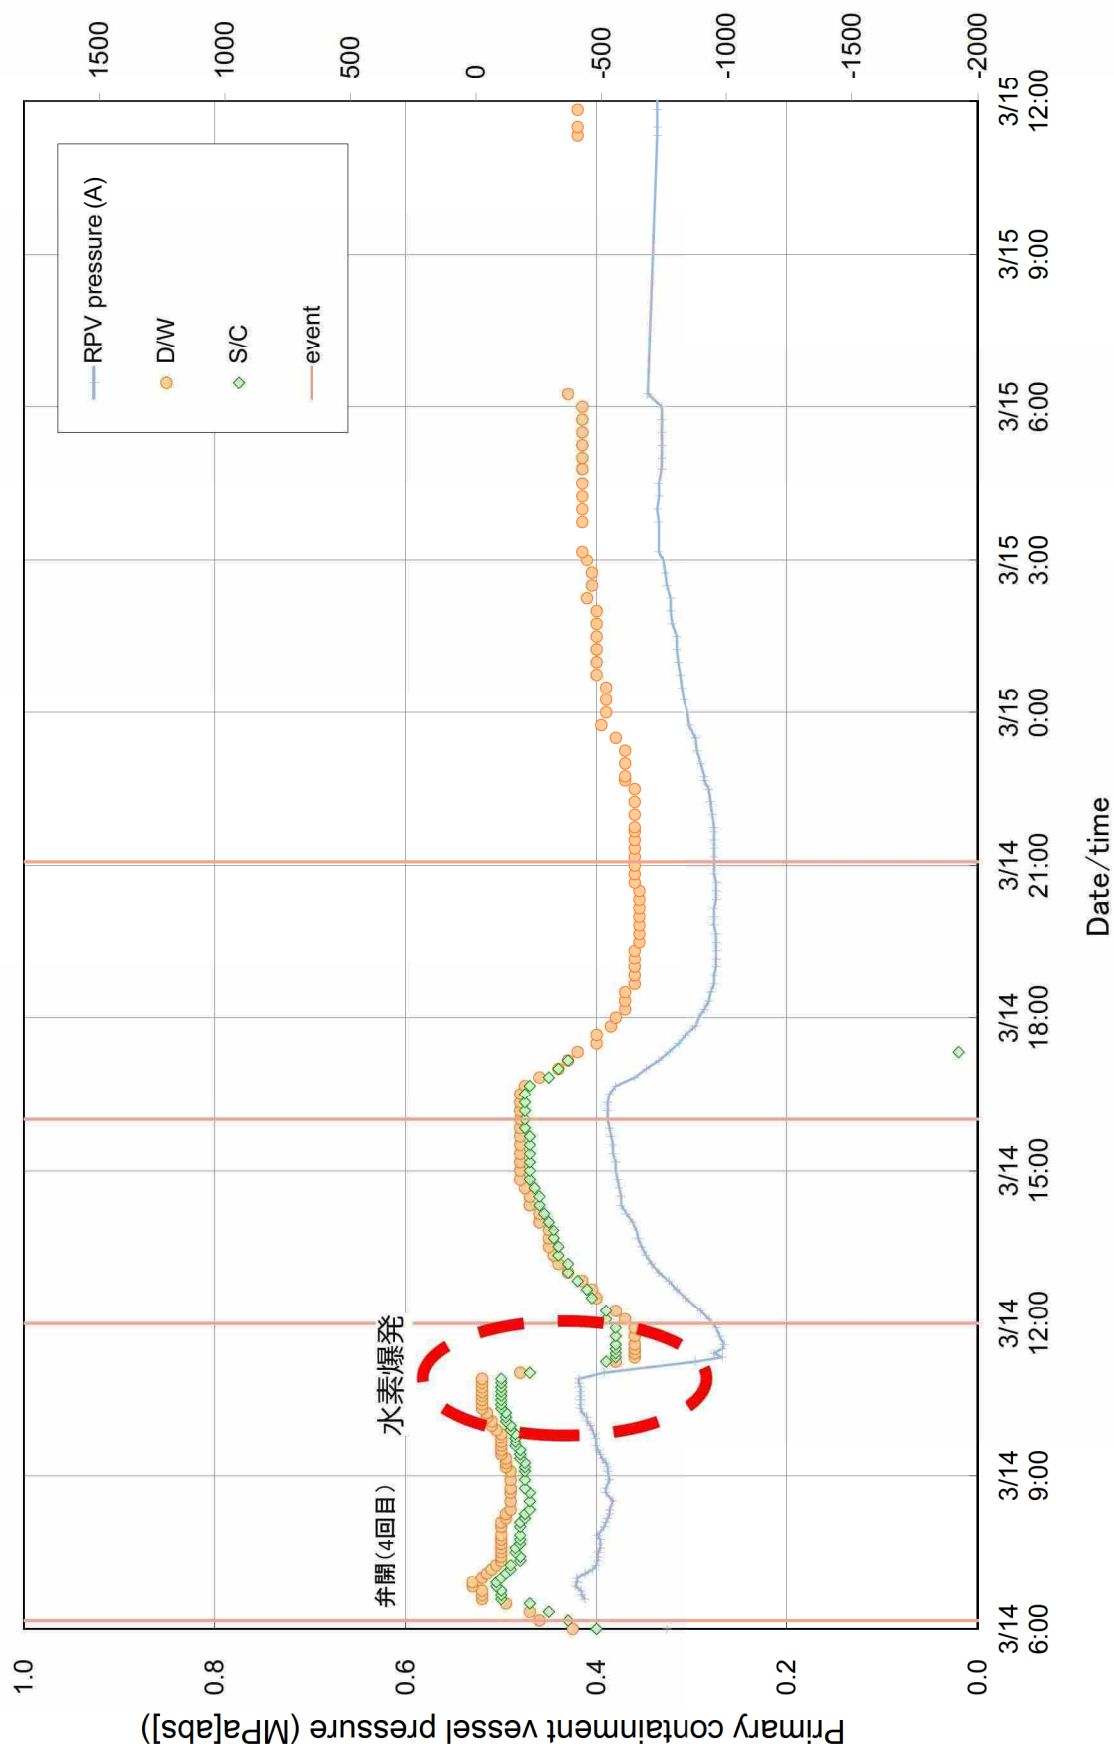
図 13 3 号機の格納容器圧力の変化 (3 月 14 日 9 時から 3 月 15 日 12 時)

この時間帯の格納容器圧力の変化を図13に示す。この時間帯では、3月14日11時には3号機で水素爆発が発生している。これは、原子炉建屋内に水素が漏えいしていたことが原因であり、3回目のベント操作が実施された頃には格納容器から原子炉建屋への漏えいが始まっていたとする推定は、現実の事故進展とも整合している。

なお、この水素爆発の発生前後も格納容器圧力が大きく低下していることが確認されている。この圧力低下の原因は明確ではないが、この際もD/W圧力とS/C圧力の逆転が発生しており、漏えいが発生しているとしても、D/W側に漏えいの原因があると考えられる。

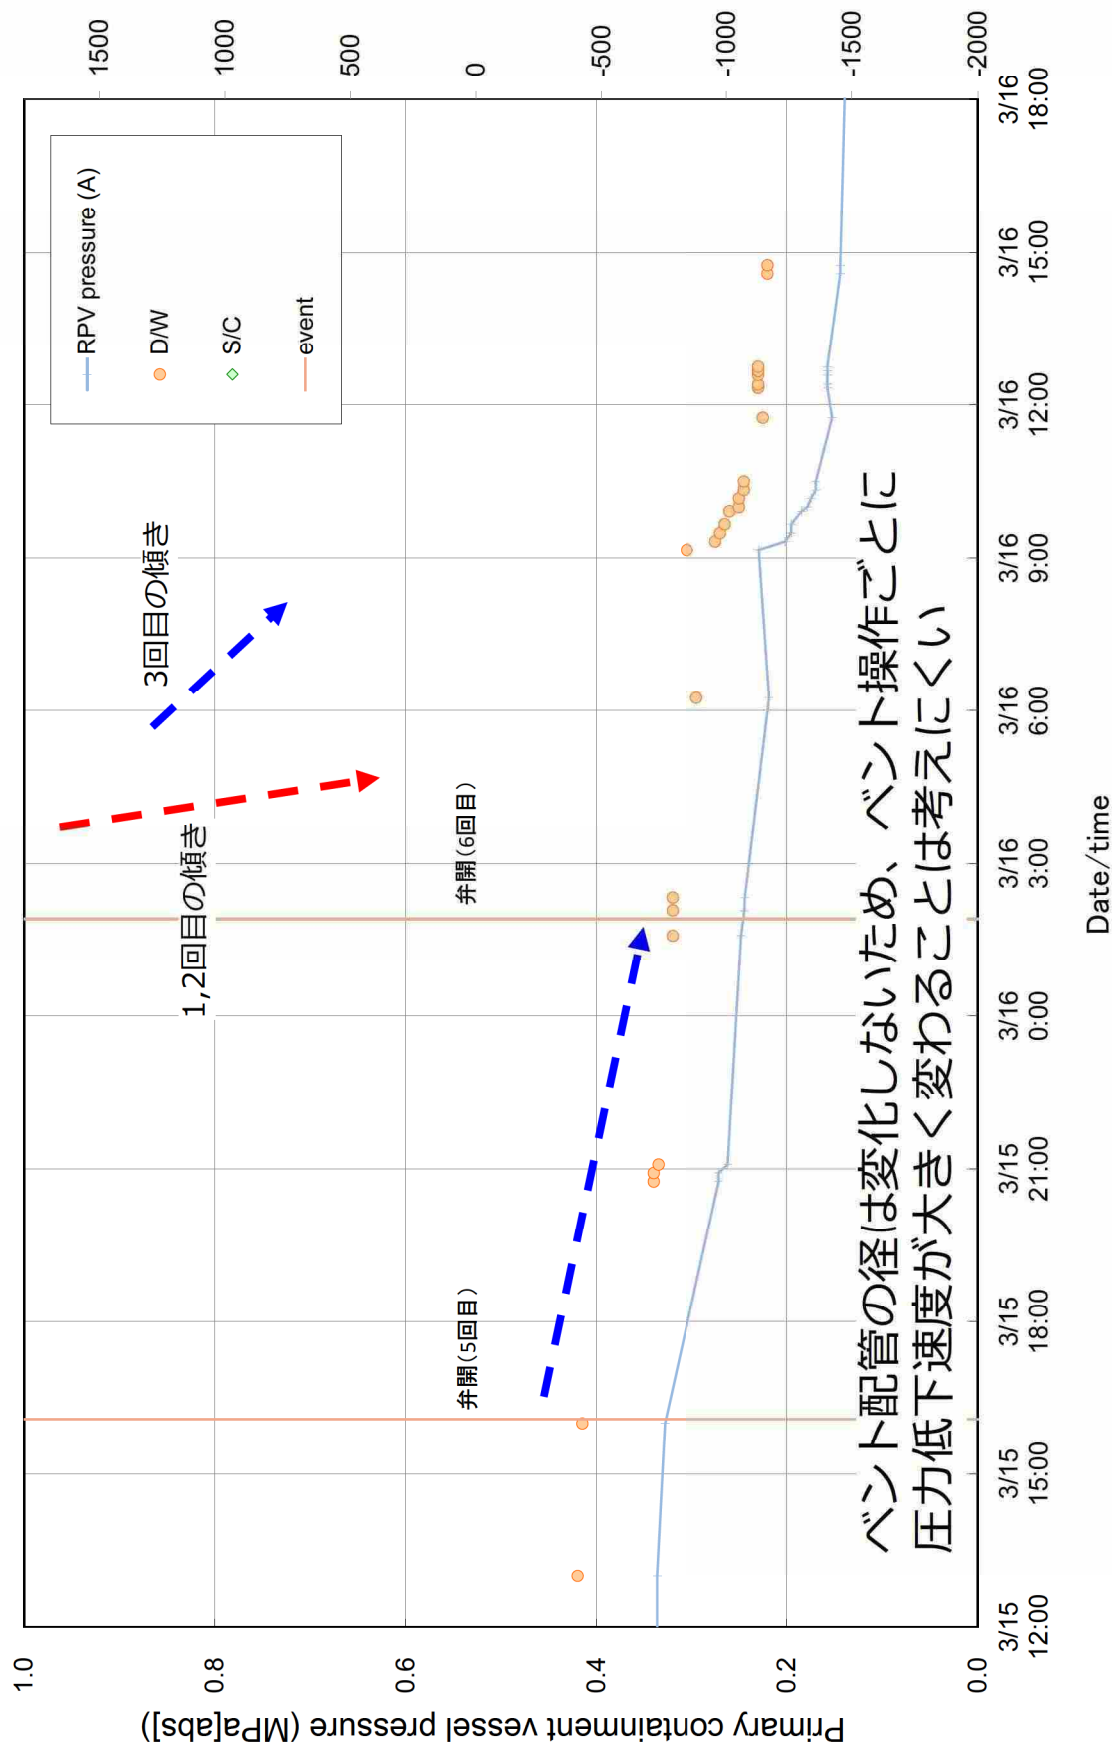
図 14 3 号機の格納容器圧力の変化 (3 月 15 日 12 時から 3 月 16 日 18 時)

また、原子炉への注水が安定的に実施されるようになったのは 3 月下旬であることから、3 月 16 日ごろの燃料デブリは良好な冷却状態にはなかったと推定されるため、ベントによる格納容器内の気体の放出ができなくなって以降は、過熱と格納容器漏えいのバランスで格納容器圧力が上昇したり下降していたりしたと考えられる。

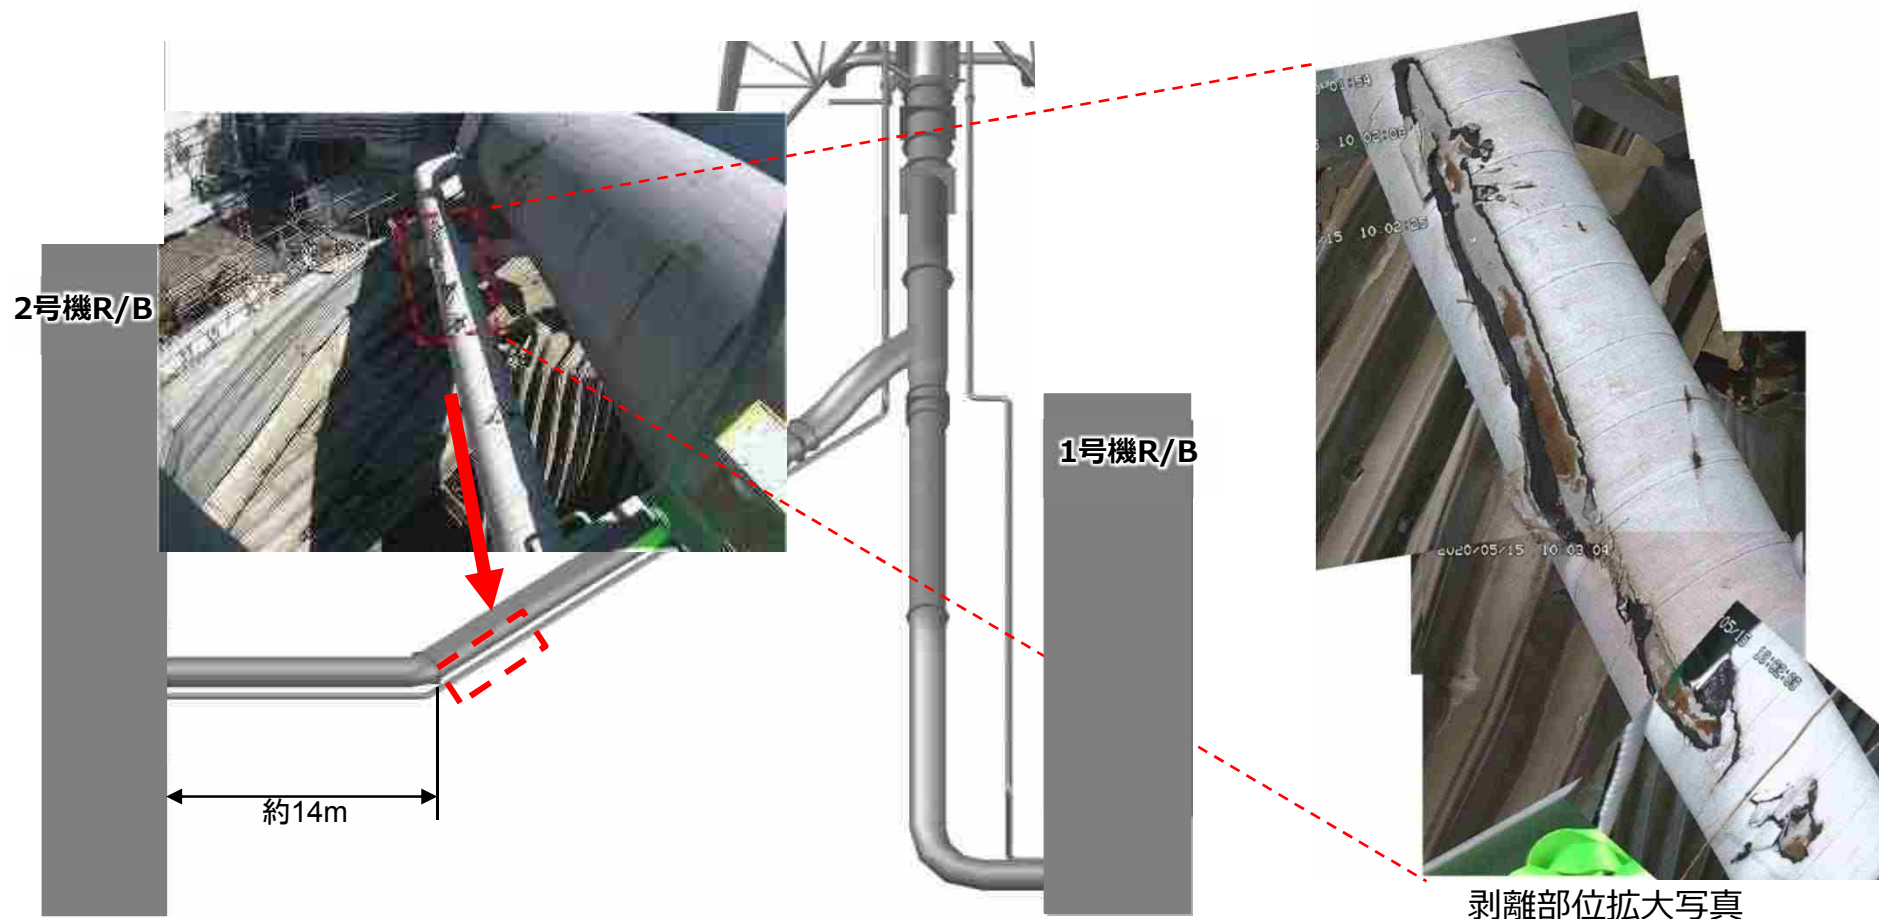
- ・線量測定を実施した範囲の配管外面の確認を実施。
- ・瓦礫の衝突が原因と思われる配管表面の防水・防食テープ剥離が確認されたが、雨水流入の原因となるような、割れ等は確認されなかった。

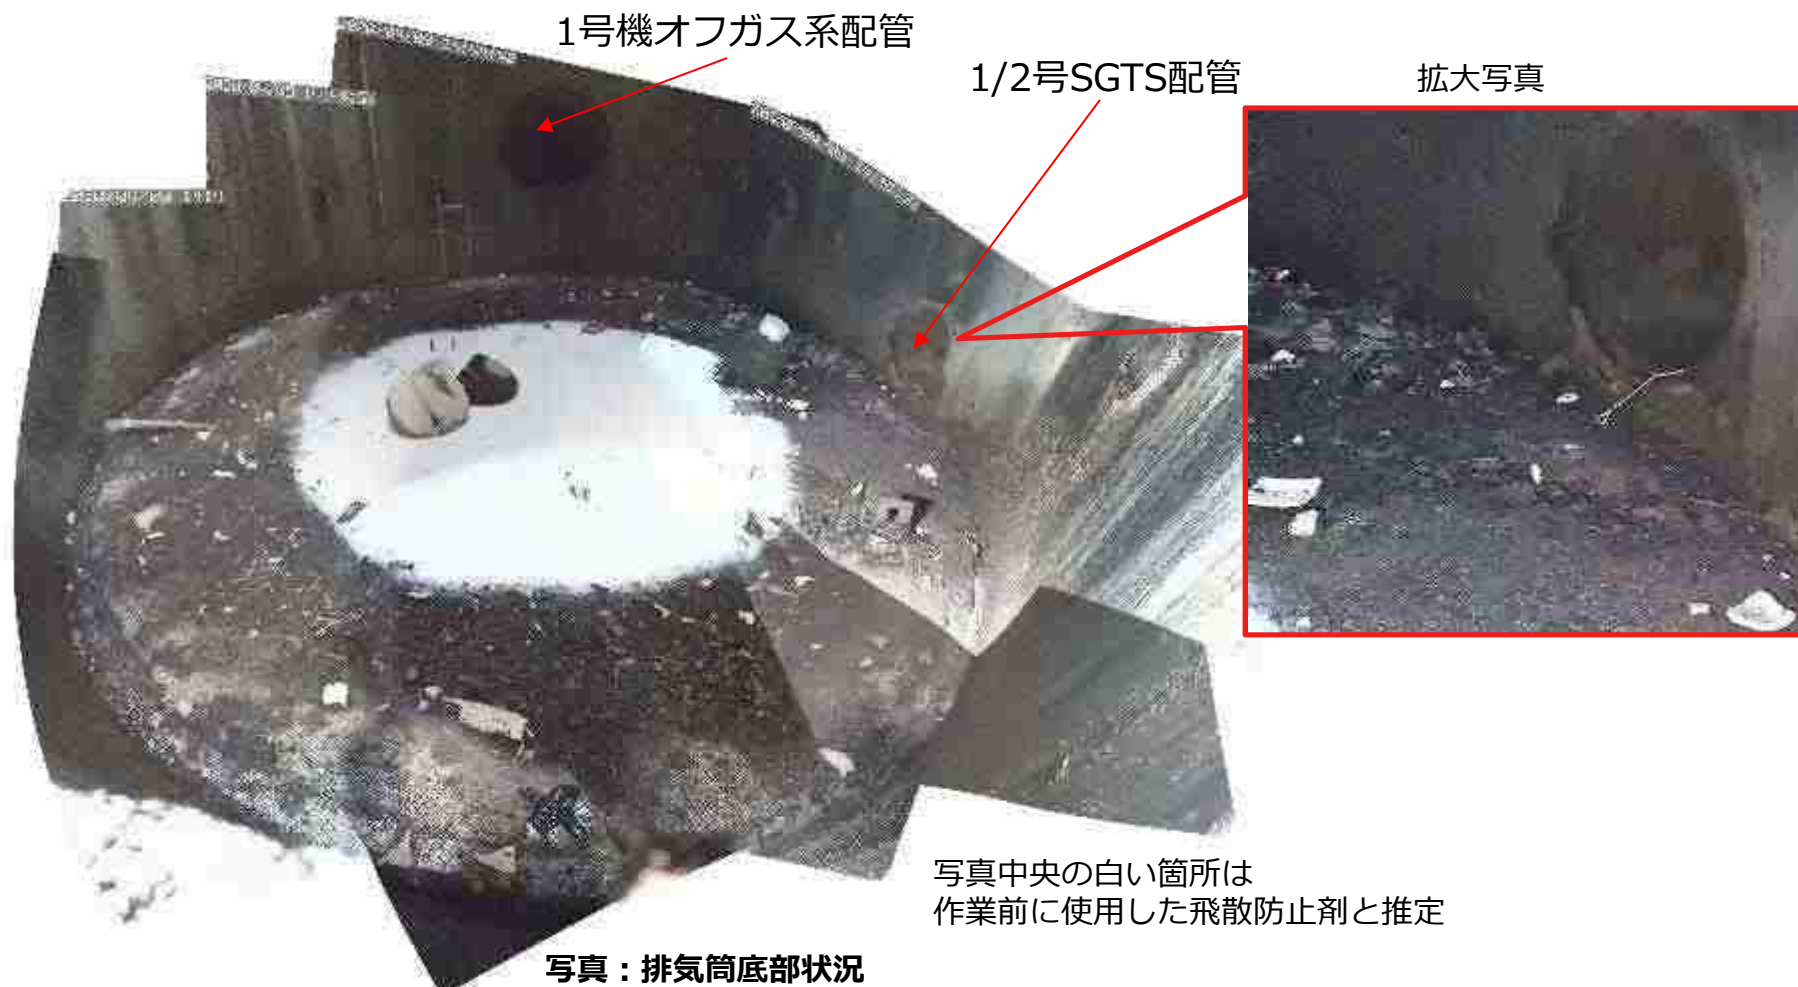
- ・ 排気筒底部にスラッジ等の堆積物および飛散防止剤が溜まっており、排気筒サンプドレン配管は確認できなかった。
- ・ SGTS配管からの水の流入は確認されなかった。今後、雨天時に再度内部確認を実施予定。

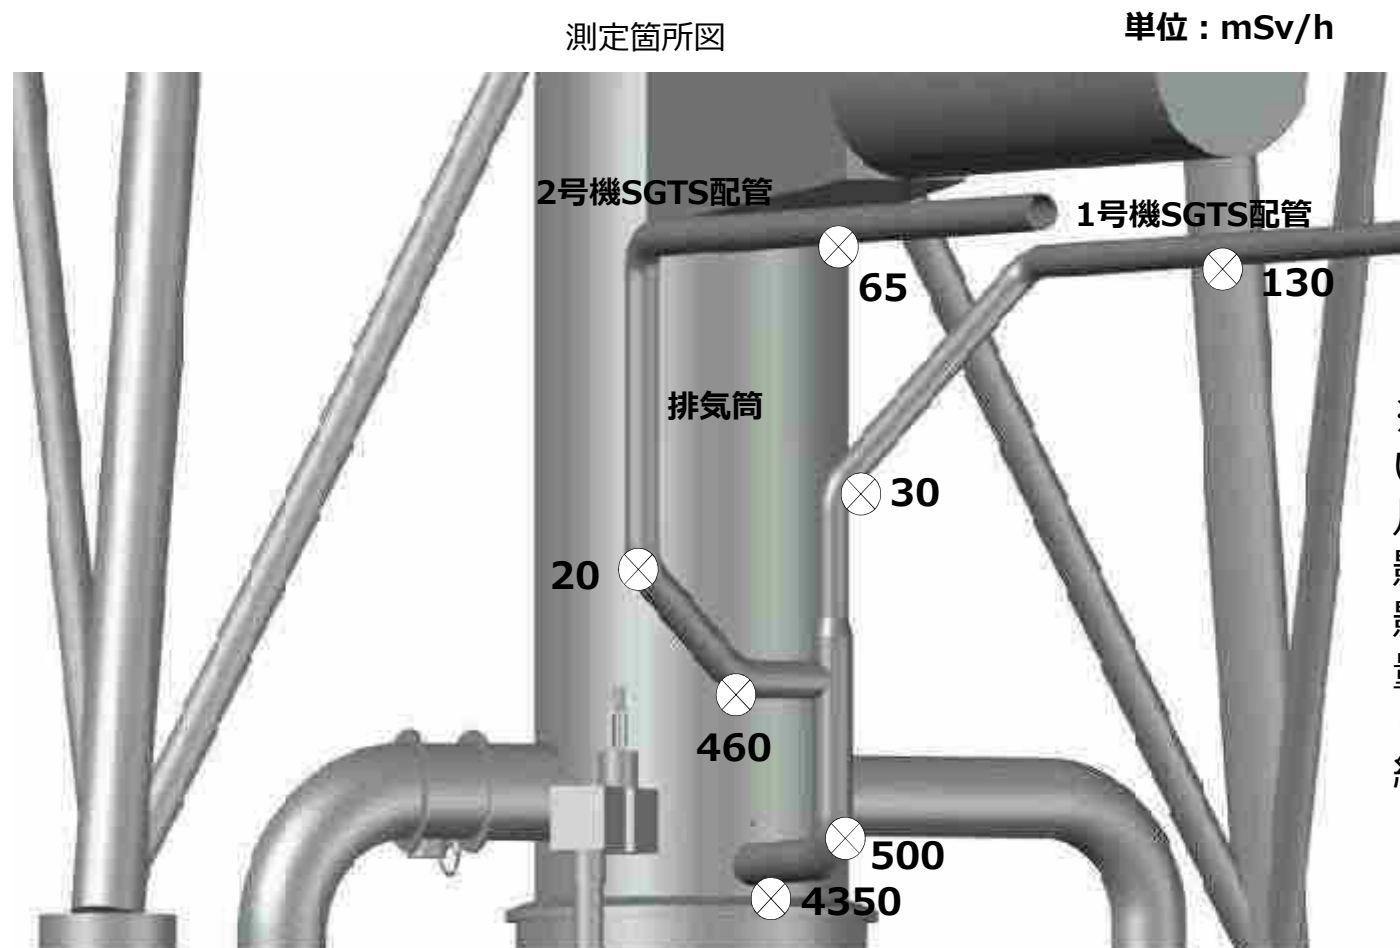
## 排気筒下部周辺SGTS配管の線量調査結果

2020年2月12日に実施した線量測定結果より、配管水平部が比較的高い箇所となり、最大で排気筒接続部にて約4.3Sv/hであった。

※排気筒接続部については、2013年12月にγカメラにより撮影している。その撮影結果を基に周辺線量率を点線源と仮定して評価した結果、約25Sv/hであった。
