## ○事故分析検討会における事故調査の進捗

### 第12回事故分析検討会において審議した事項に関するもの

1-3号機 原子炉建屋5階オペレーションフロアの環境の相違に応じた測定方法の選択について

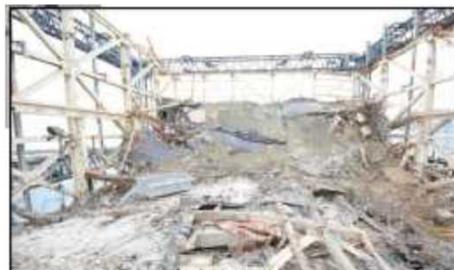
2017年3月30日廃炉・汚染水対策チーム会合/事務局会議  
「1号機オペレーティングフロア調査結果（中間）について」

シールドプラグのセシウム137による汚染は2・3号機と比較して極めて低いと推定。よって汚染箇所と汚染の原因となるFPガスの汚染範囲を特定することが必要。

特にオペフロ天井や壁等の汚染状況把握が事故時FPの放出の有無や経路を特定するための重要な情報となる。また、可能な限り面的な汚染の分布を詳細に把握することで、シールドプラグ隙間などに局在する高汚染箇所の影響を押さえる事が可能となる。

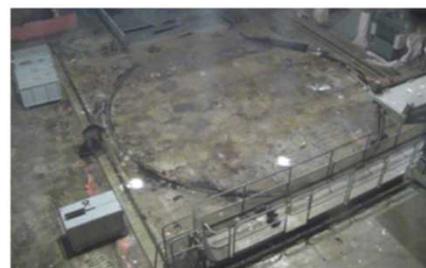
2018.11.6東京電力ホールディングス株式会社撮影

シールドプラグのセシウム137による汚染は3号機と比較しても高いと推定。測定されているのは、シールドプラグ上部から一層目裏面のみに存在するセシウム137であり、非常に高密度な汚染が面状に広がっていると推定される。なお、シールドプラグ表面も一定程度汚染していることも踏まえ、作業環境を整備するための効果的な遮へいや正確なセシウム137の量の推定には表面等の除染もしくはガンマカメラ等によりセシウム137の分布を測定することが必要。

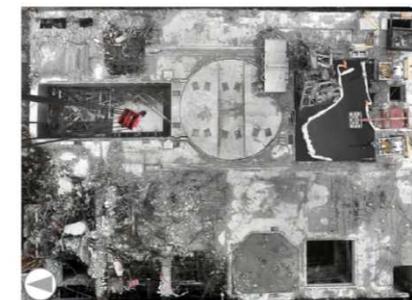
除染当初（撮影日2014年1月31日）

シールドプラグのセシウム137による汚染は高い水準と推定。オペフロ床面及びシールドプラグ表面はほぼ除染されていることから、放射線の効果的な遮へい及びシールドプラグ上部から一層目裏面の汚染密度の正確な推定が出来ていると考えられる。
