東北大学金属材料研究所附属量子エネルギー材料科学国際研究センターの
研究棟排気筒倒壊について

原子力施設故障等報告書

令和2年7月15日
国立大学法人東北大学

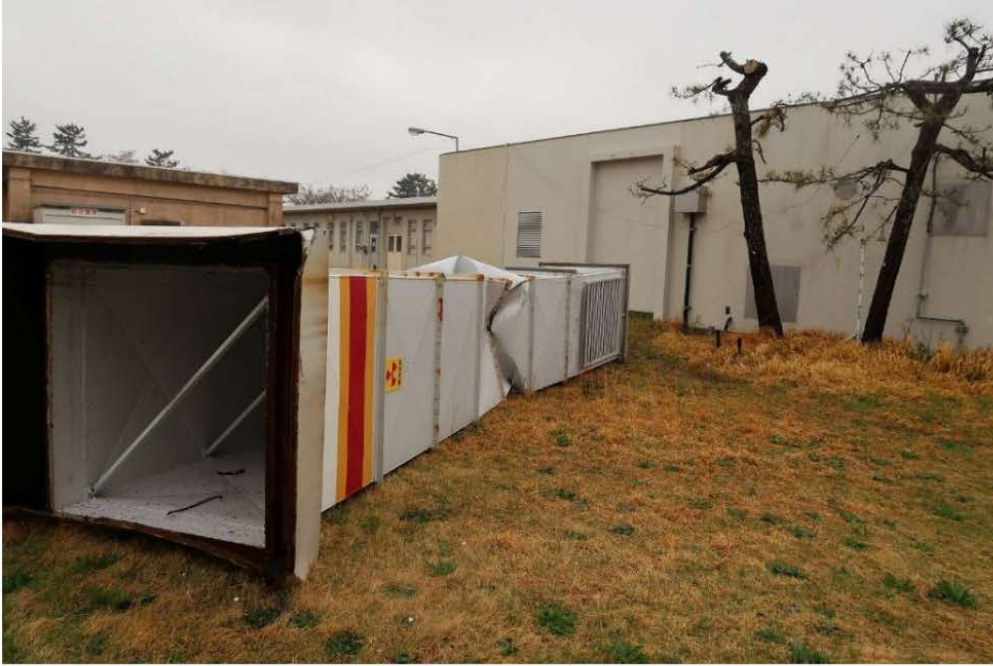
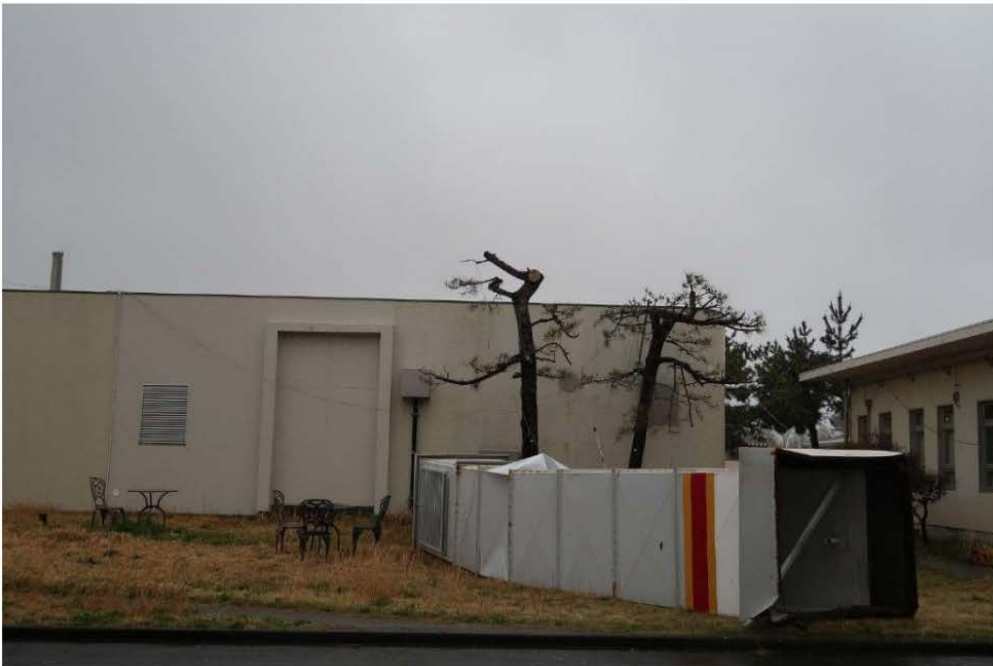
倒壊後の排気筒

4月13日14時30分頃、強風による排気筒の揺れを本事業所職員1名がアクチノイド元素実験棟2階から視認し、監視を始めた。当該職員は、14時55分、排気筒が倒壊し、研究棟屋根および研究棟南側の樹木に接触した後に研究棟南側芝生に落下するところを目撃した。当該職員は直ちに研究棟南側芝生に駆けつけた。倒壊・落下音を聞いた他の職員2名も直ちに駆けつけた。排気筒が損傷（穴あき、ひずみ）を受けた状態で芝生に落下していること（添付資料6）、研究棟屋根表面に損傷が生じていること（添付資料7）を認めた。負傷者の発生はなかった。

倒壊直後に撮影。

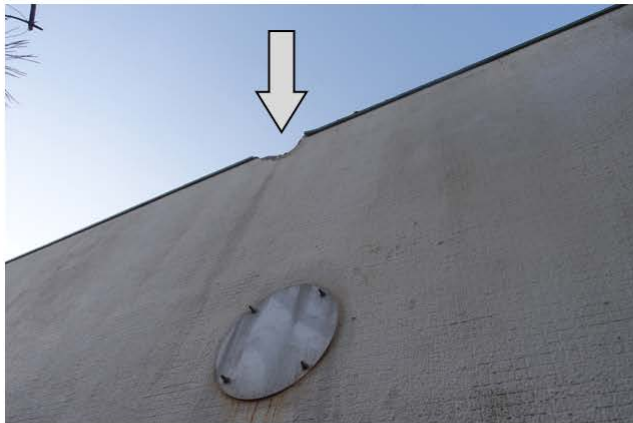
研究棟屋根表面の損傷部分

研究棟屋根表面の損傷部分を点検した(添付資料7)。屋根の立ち上がり部分の表面材およびコンクリートが、約50cm×約30cmの範囲で、最大深さ約10cmで欠損していた。損傷部周囲への亀裂の進展は見られなかった。また、排気機械室室内からの点検でも亀裂等の異常は見られなかった。以上より、この損傷が建屋の気密性保持に影響する可能性はないと判断した。

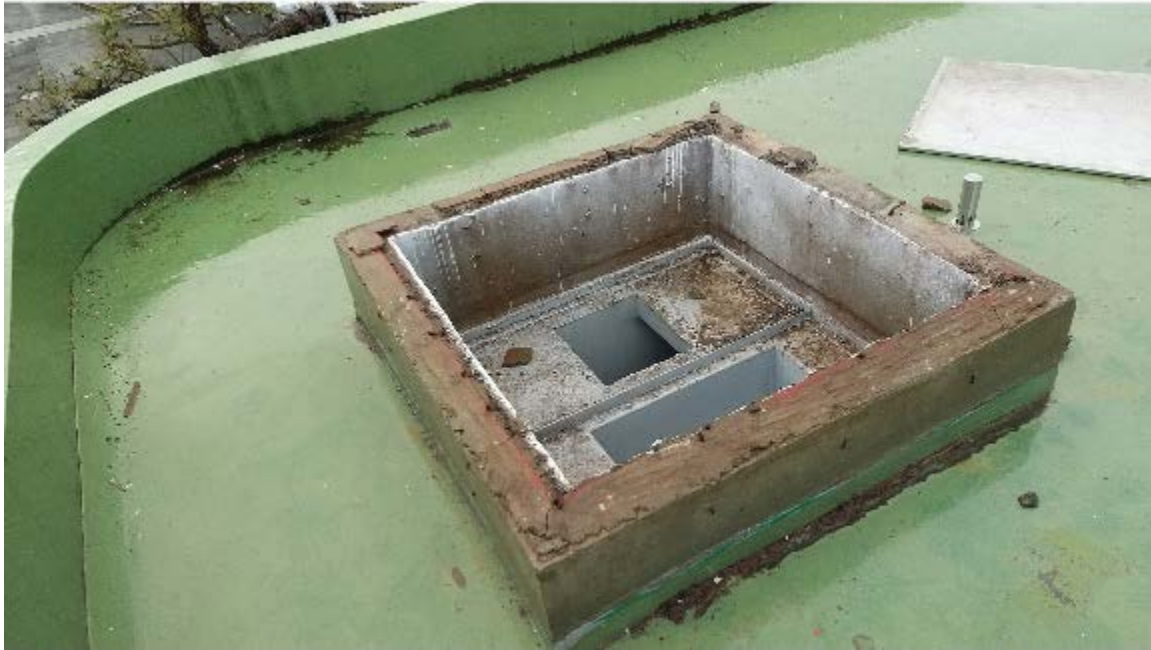
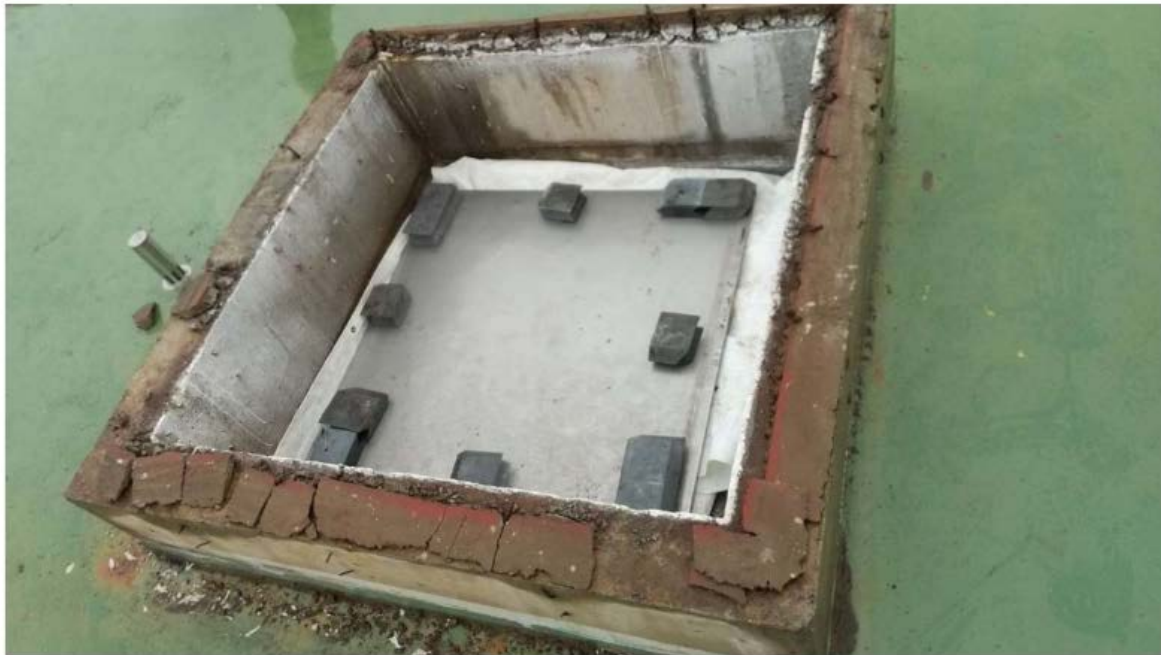
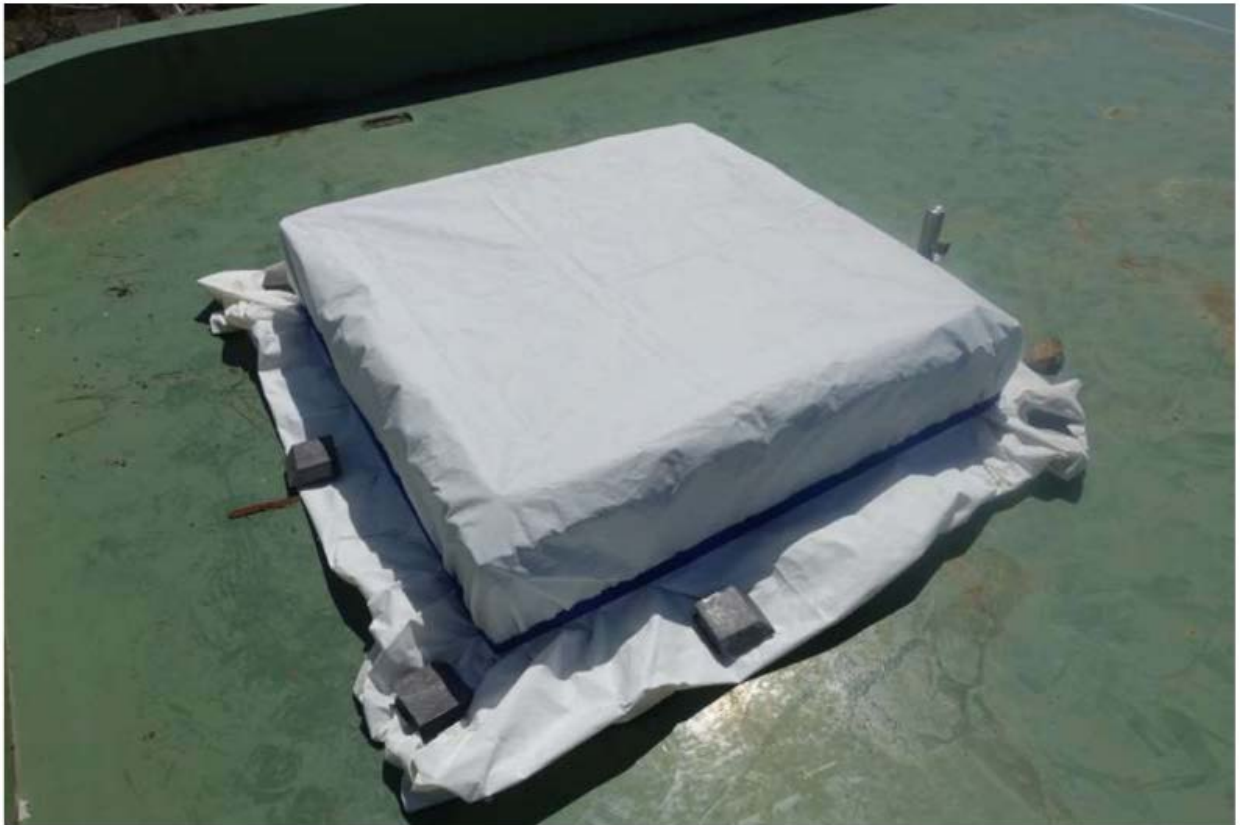
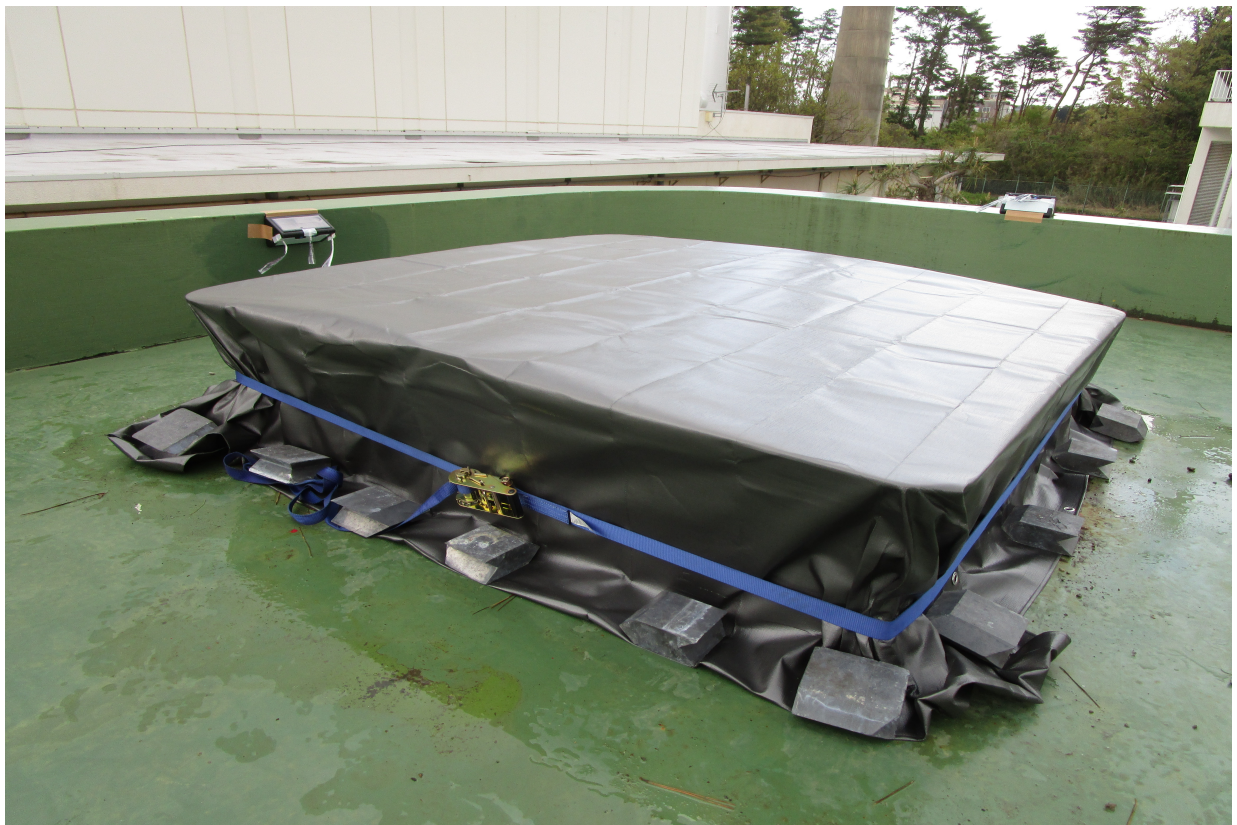
排気筒倒壊直後の、排気筒が設置されていた部位の写真を添付資料14に示す。排気第1系統および排気第2系統の合計2系統の開口部が見られる。これら開口部からの雨水の浸入を防ぐため、4月13日に、開口部をシートで覆った後に金属板で養生し、その上に重石として鉛ブロック(合計重量は約60kg)を載せた(養生第一段階。添付資料14)。強風により作業が難航したが、事象発生から約1時間30分後にこの作業は完了し、雨水の浸入は防止できるようになった。翌4月14日に、養生第一段階の

排気筒倒壊直後の開口部(4月13日撮影)

養生（第一段階）後の開口部(4月13日撮影)

養生（第二段階）後の開口部(4月14日撮影)

養生（第三段階）後の開口部(4月28日撮影)

開口部周辺について α/β 線自動測定装置（ALOKA JDC-3301B）により表面汚染密度測定を行った（添付資料 15）。すべての箇所検出限界未満であり、放射性物質による汚染は確認されなかった。養生第一段階を防災シートでさらに養生し、防災シートをラチェット式ベルトおよび重石で固縛した（養生第二段階。添付資料 14）。さらなる措置として、4 月 28 日に、養生第二段階で用いた防災シートを取り外したのちに屋根基礎部に木製の屋根を取り付け、木製屋根を耐候性に優れた防水シートで養生し、防水シートをラチェット式ベルトおよび重石で固縛した（養生第三段階。添付資料 14）。以上の措置により、開口部からの雨水浸入防止措置を強化し、空気の流出入も抑止した。これら養生の状態を 1 日に 1 回以上のパトロールおよびネットワークカメラで監視している。また、開口部周辺の表面汚染密度測定を 1 日 1 回行っている。

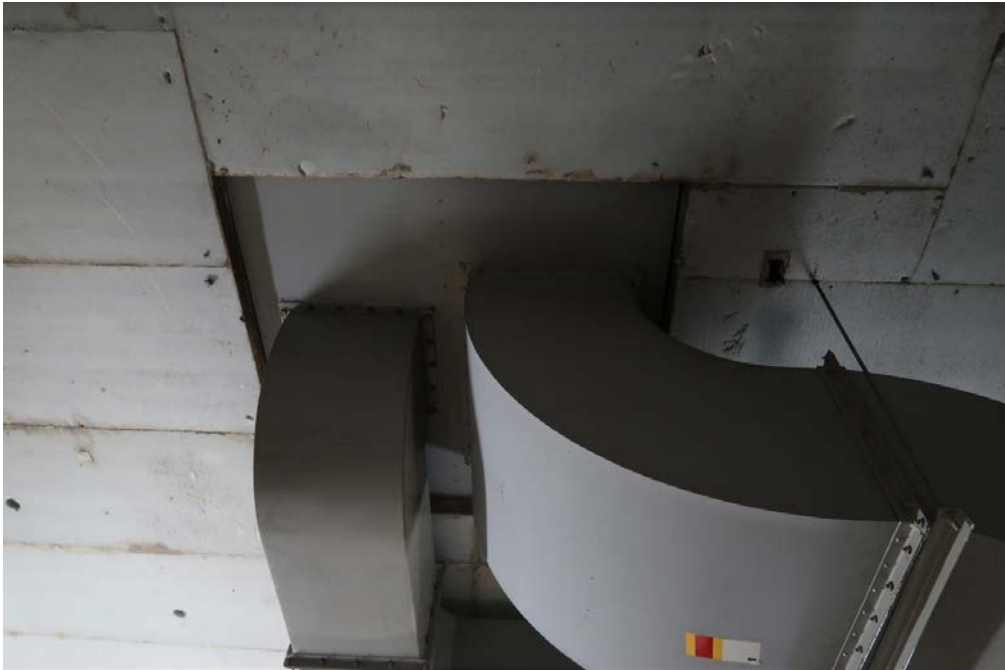
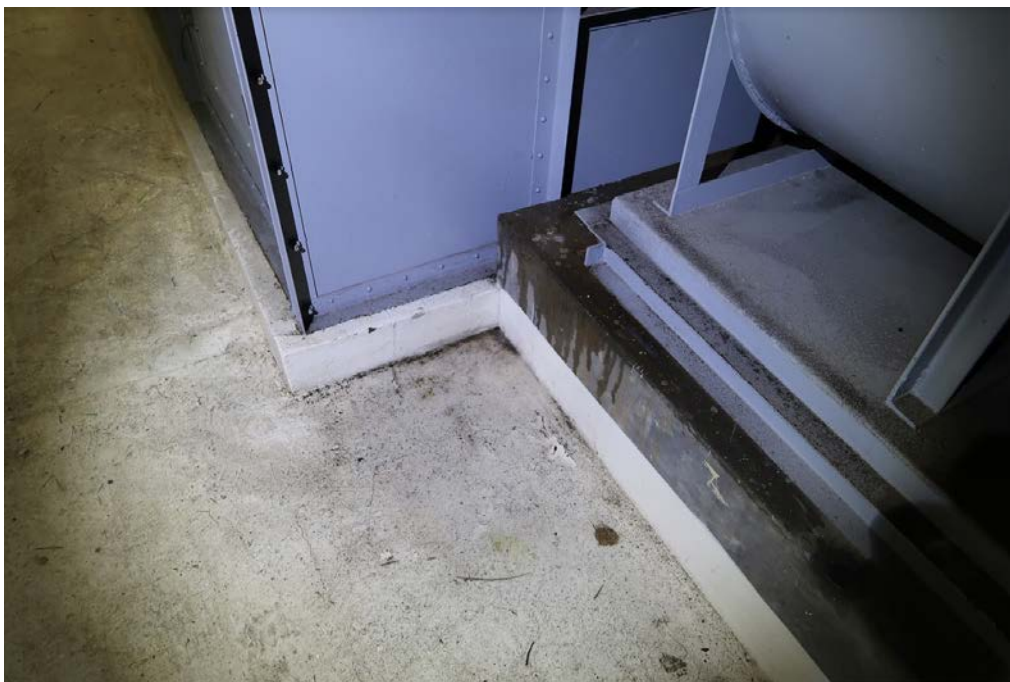
事象発生後、排気第 2 系統の排風機を停止させ、排気機械室を点検した。ダクトやその周辺に損傷はなかったが若干の雨水浸入が見られた（添付資料 16）。ダクト内の雨水は排風機底部より排水し、排気機械室床の雨水は拭き取りで除去した。浸入した雨水の総量は約 1 L であった。雨水および空気の流出入は研究棟屋根開口部に対する養生措置により止まった。HEPA フィルタおよびプレフィルタを点検したところ、雨水浸入は認められず、かつ、外観等の異常も認められないことから、HEPA フィルタおよびプレフィルタは健全と判断した。

排気機械室天井（研究棟屋根開口部の直下）

排気機械室床（研究棟屋根開口部の直下）

ダクト、HEPA フィルタ、プレフィルタ等に損傷はなかった。若干の雨水浸入があった。

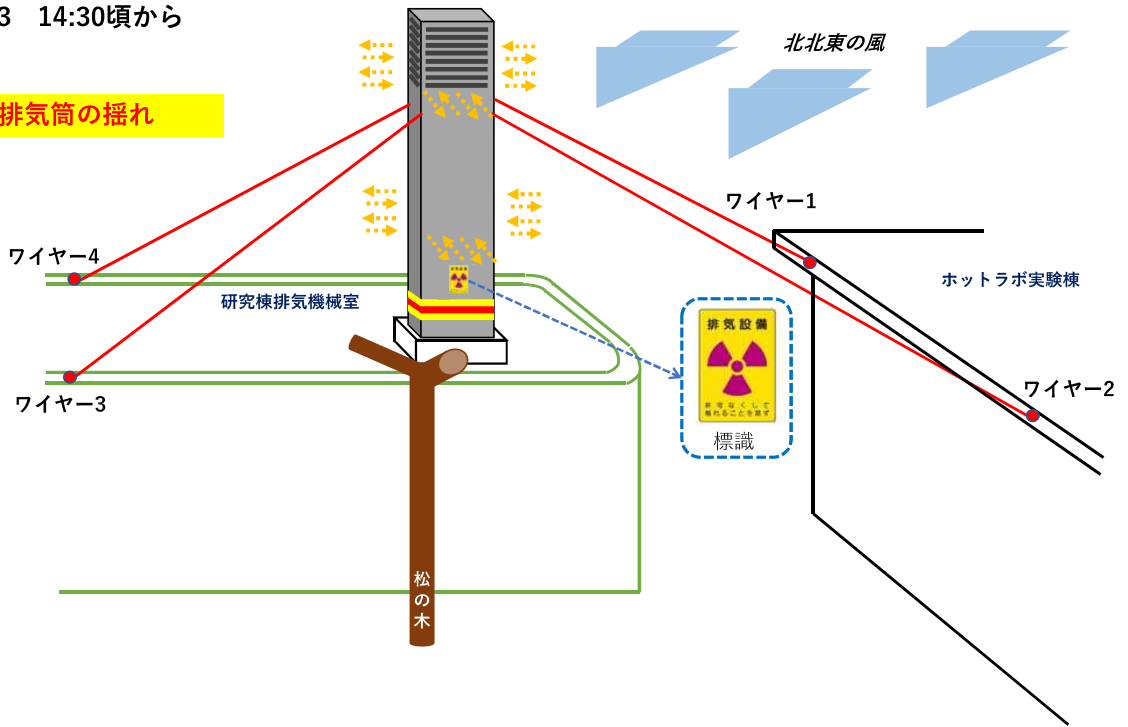
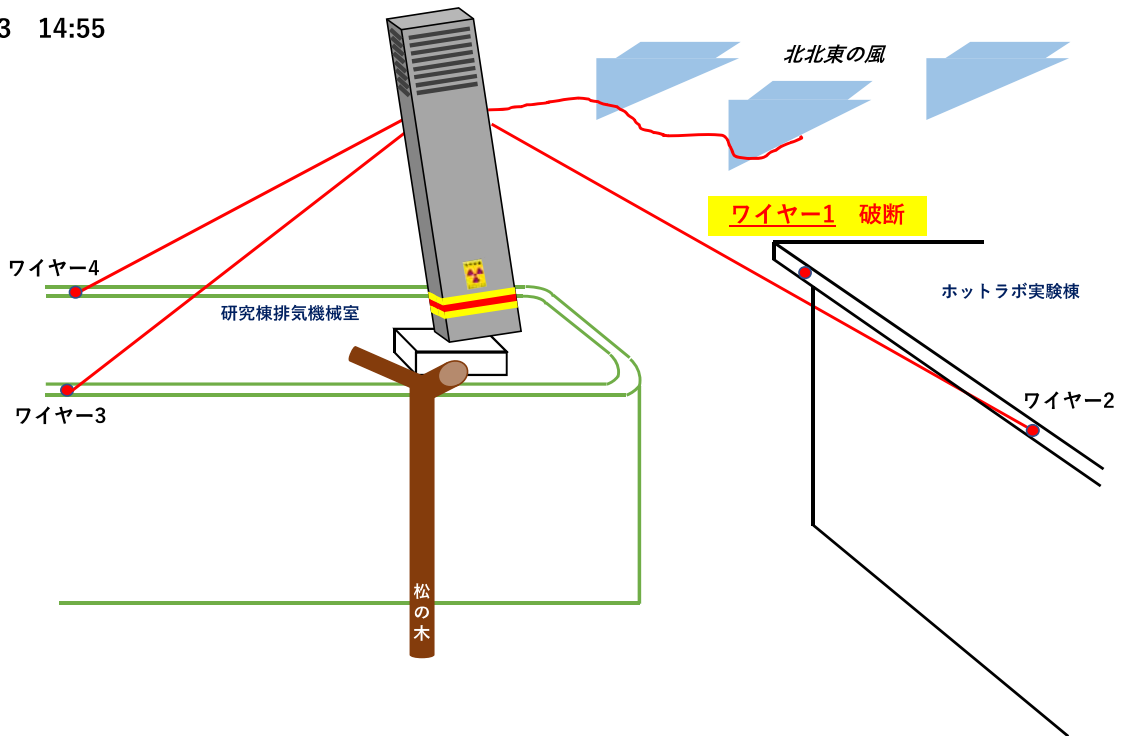
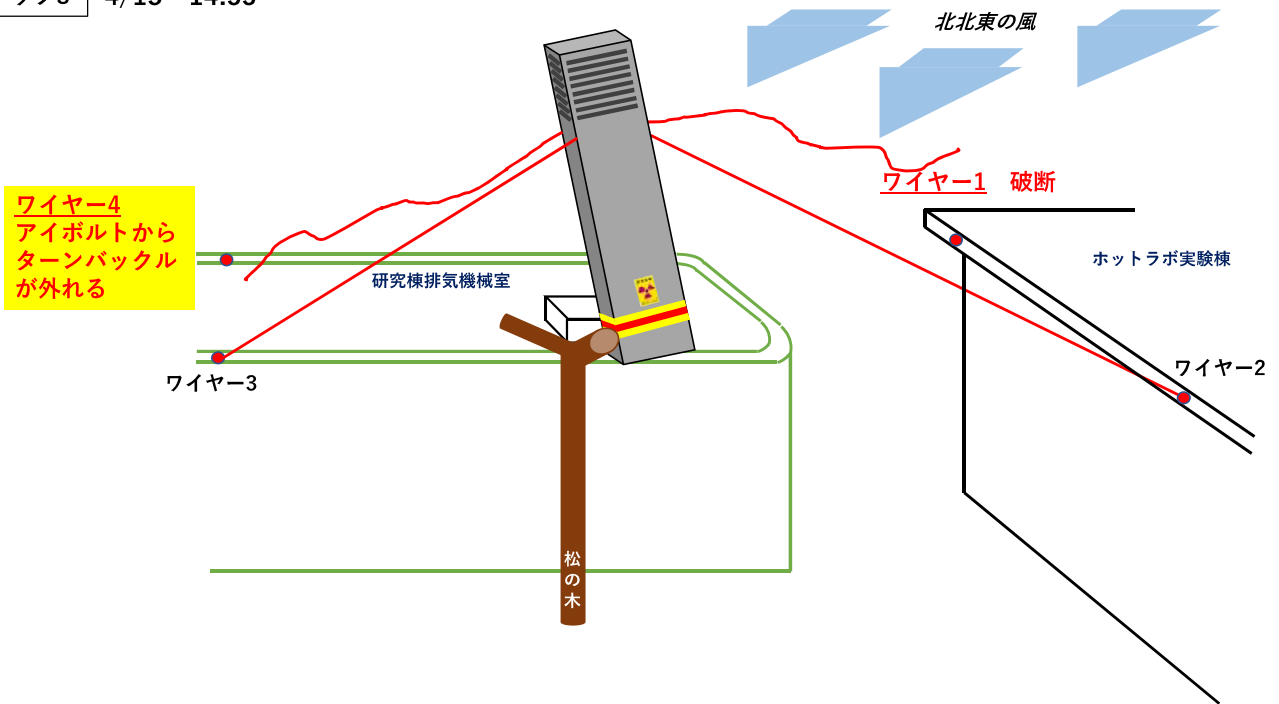
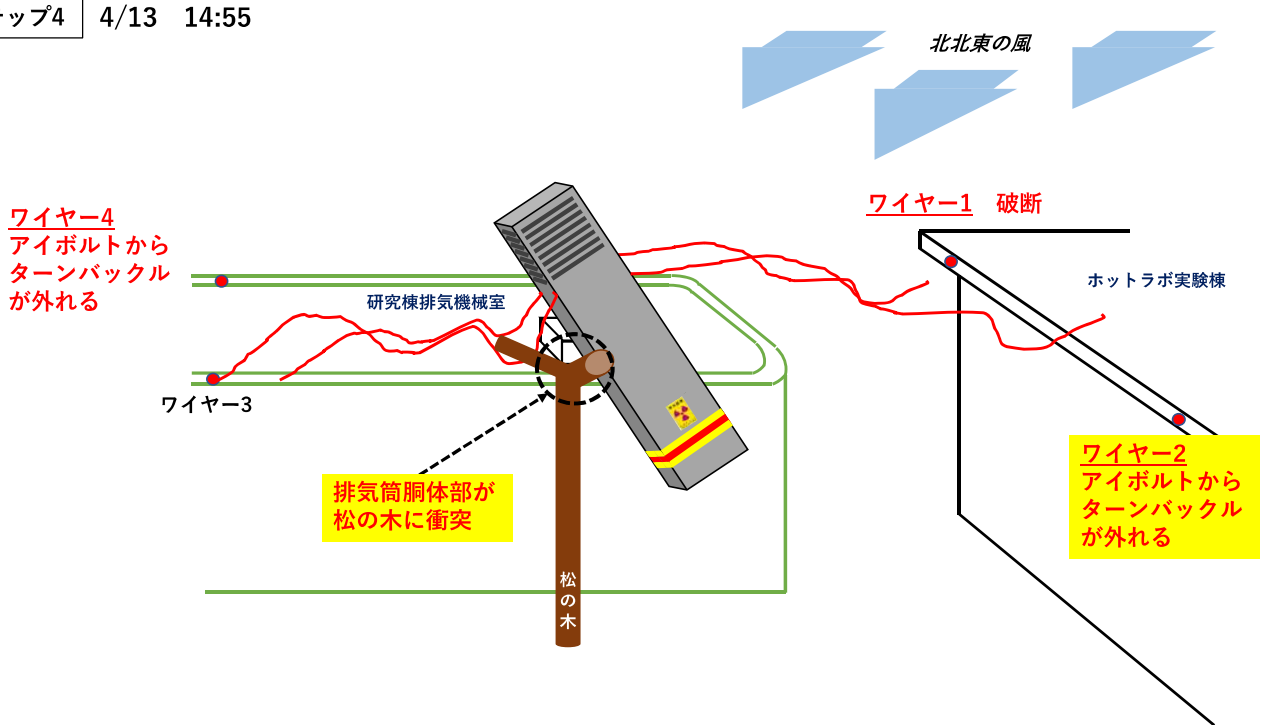
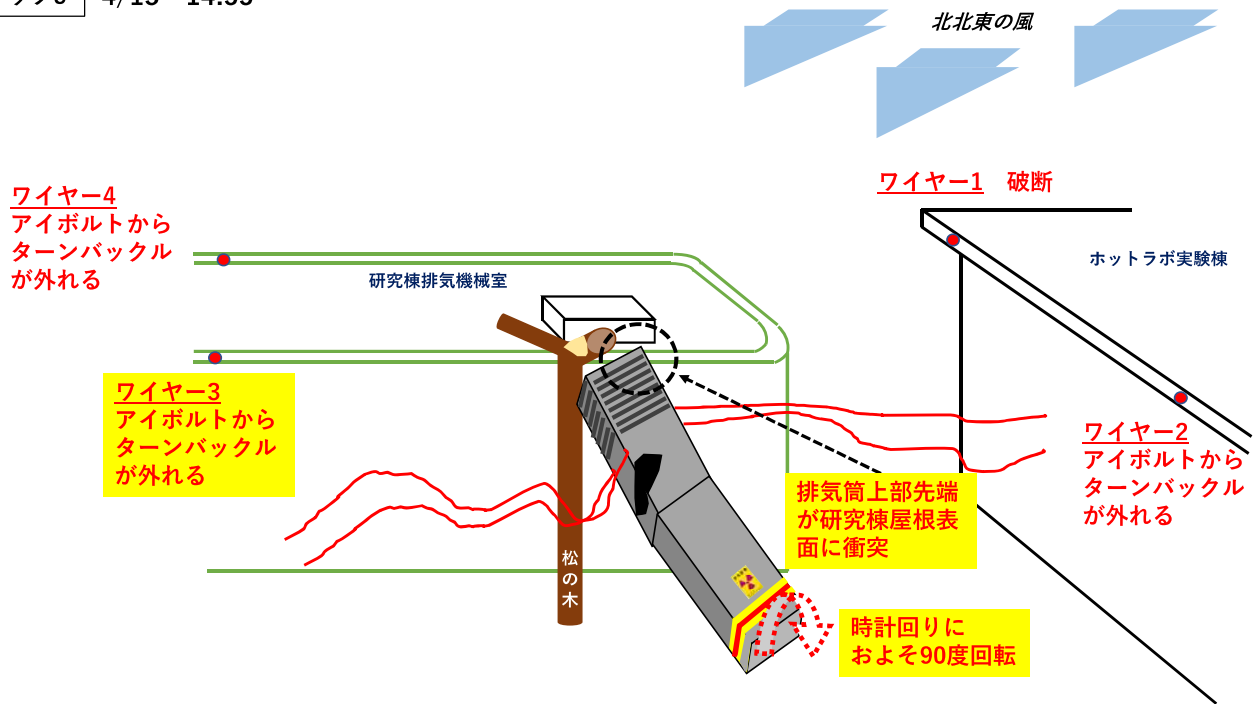
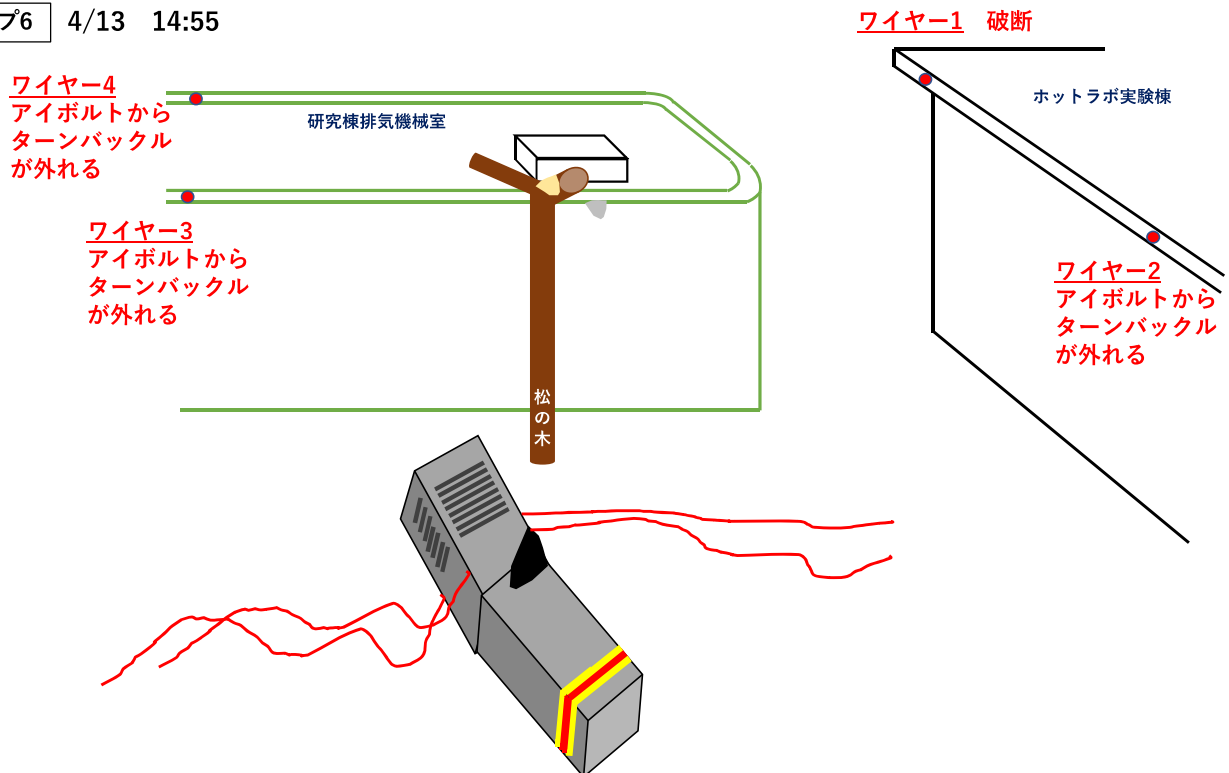
(ステップ 1) 14 時 30 分頃、強風による排気筒の揺れを確認した。

(ステップ 2) (以下、14 時 55 分頃) ワイヤー 1 が破断した。排気筒が傾き、屋根基礎部から外れた。

(ステップ 3) ワイヤー 4 を固定していたアイボルトからターンバックルが外れた (アイボルト、ターンバックルの写真は添付資料 21 も参照のこと)。

(ステップ 4) ワイヤー 2 を固定していたアイボルトからターンバックルが外れた。排気筒胴体部が研究棟南側の樹木 (松の木) に衝突した。

(ステップ 5) ワイヤー 3 を固定していたアイボルトからターンバックルが外れた。排気筒上部先端部が研究棟屋根表面に衝突した。排気筒底面部が研究棟南側芝生に接触した。その際、排気筒全体が時計回りにおよそ 90 度回転した。

(ステップ 6) 排気筒全体が研究棟南側芝生に倒壊した。

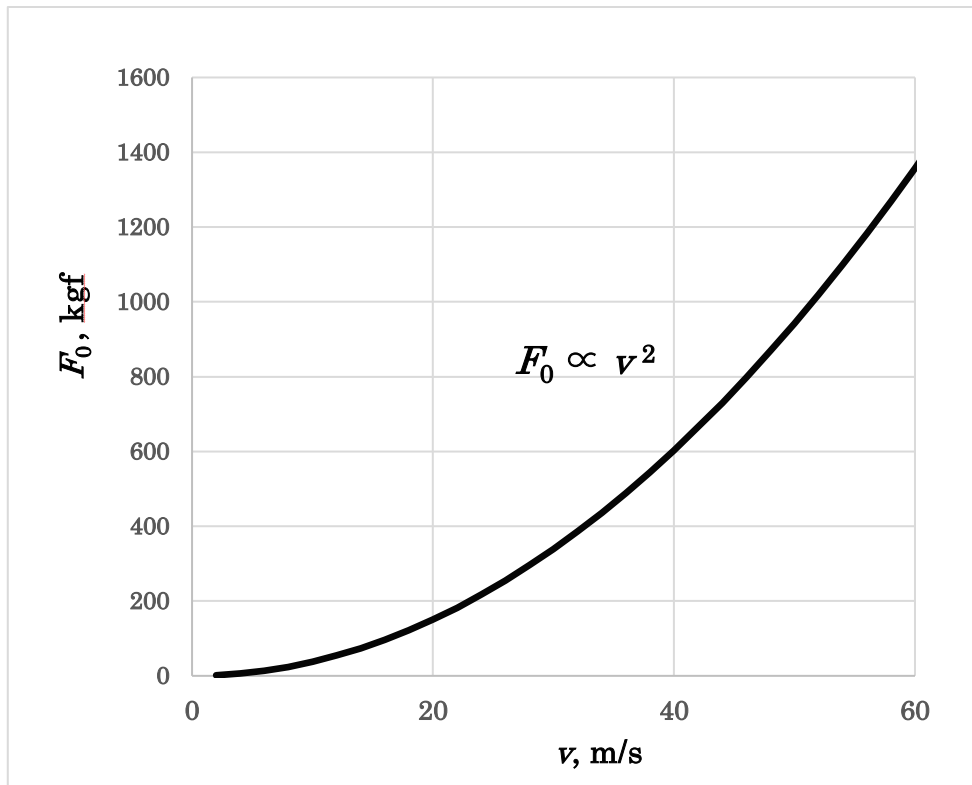
図 1：風速 v [m/s] の北からの風による風荷重 F_0 [kgf]。

図 1 より、30.9 m/s（令和元年 9 月の台風 15 号時の JAEA 大洗研究所気象観測塔での観測値）の風が排気筒に加わる力が最大の向きとなる真北から吹いたとき、 F_0 は約 360 kgf となる。本事象で想定される最大瞬間風速 35.3 m/s の北北東の風（真北から 22.5°）では、排気筒北面が受ける風荷重 F は、 $F = F_0 \times \cos 22.5^\circ = 465$ （図 1 より） $\times \cos 22.5^\circ =$ 約 430 kgf となる。

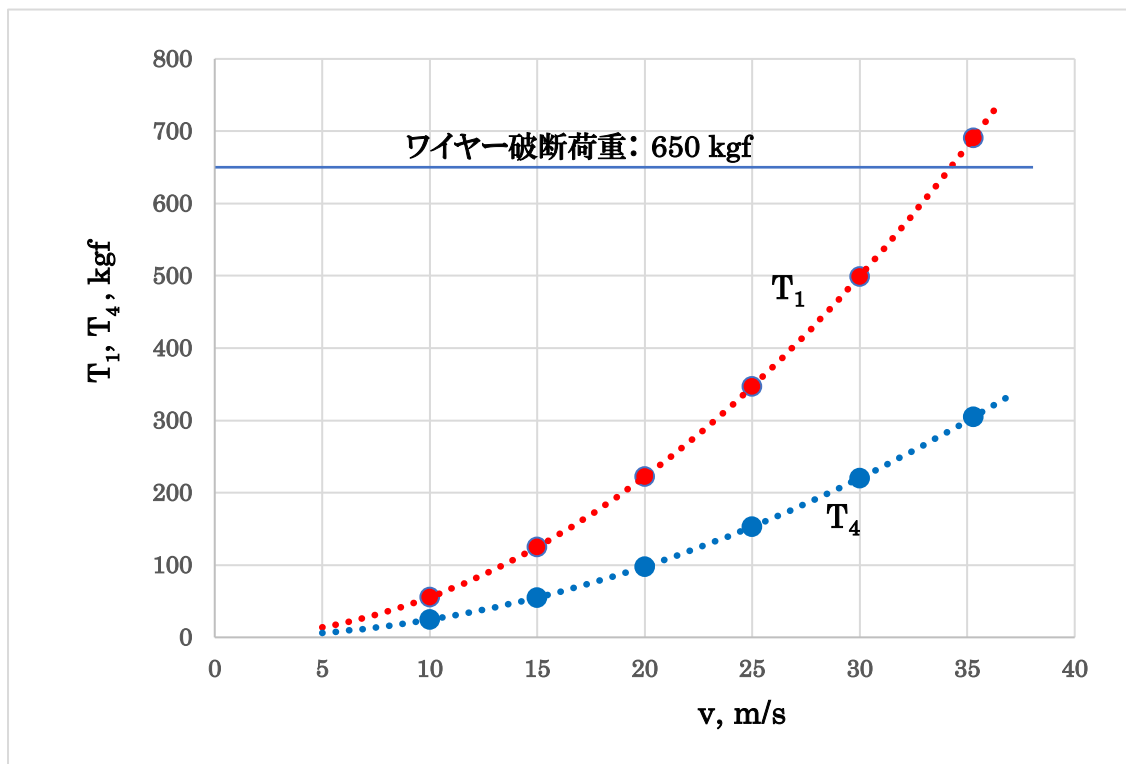
図3：風速 v の北北東からの風によってワイヤー1、ワイヤー4 に発生する張力 T_1 、 T_4 。

倒壊時にワイヤーが受けた荷重を評価したところ、ワイヤー 1 および 4 に発生した張力はそれぞれ約 690 kgf および約 300 kgf と推定された (添付資料 21)。ワイヤー 1 本あたりの耐荷重 (静的) は約 650 kgf であることを考えると、破断したワイヤー 1 では耐荷重を上回る張力が生じていた可能性がある。

図3より、風速 35.3 m/s（本事象時）では $T_1 = 691$ kgf、 $T_4 = 305$ kgf と求められた。販売元の製品情報によればワイヤー1本あたりの（静的な）耐荷重は約 650 kgf であるため、ワイヤー1では耐荷重を上回る張力が生じて破断した可能性が示唆された。なお、風速 30.9 m/s（令和元年9月の台風15号時）では $T_1 = 530$ kgf であり、ワイヤーの耐荷重よりも低い値である。

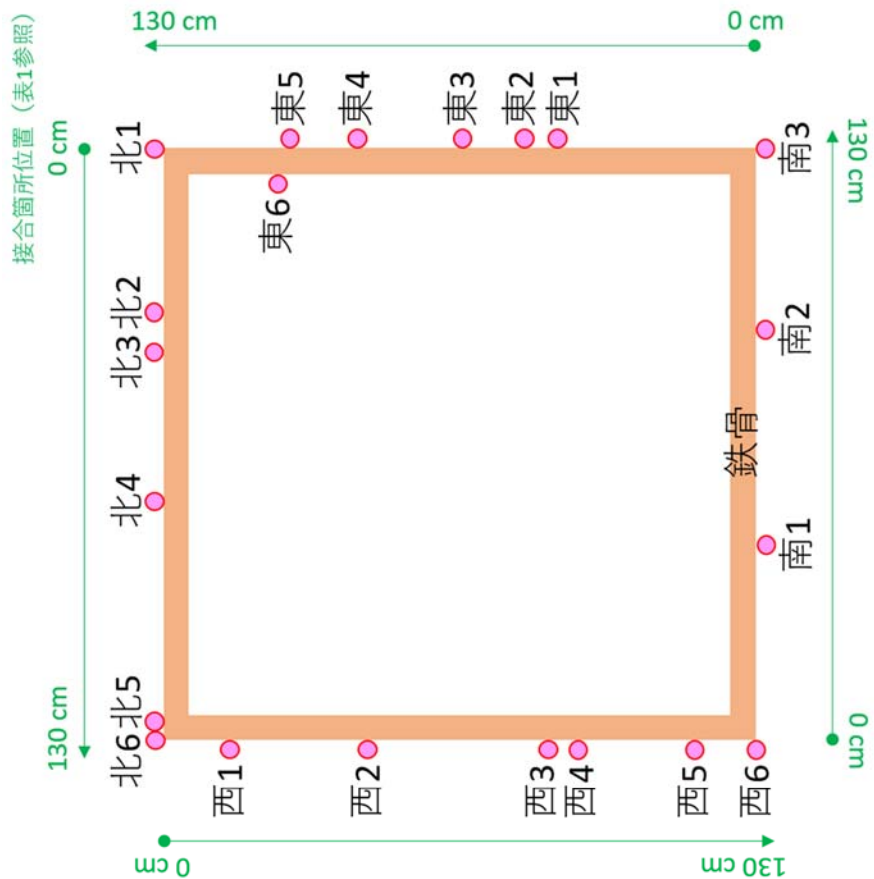
図 4 研究棟屋根基礎部と排気筒底面鉄骨部品との接合の模式図

排気筒底面の鉄骨部品 (添付資料 19 を参照) と屋根のコンクリート製基礎部との接合状態を調査した。結果を添付資料 22 に示す。鉄筋と鉄骨部品との接合は、両者の接触部を一点で溶接したのみという簡易的な施工方法で行われていた。すなわち、研究棟屋根基礎部から 21 本の鉄筋が顕出しており、それぞれの鉄筋を排気筒底面鉄骨部品に一点 (1 - 3 cm 程度の領域) のみで溶接することで排気筒を屋根

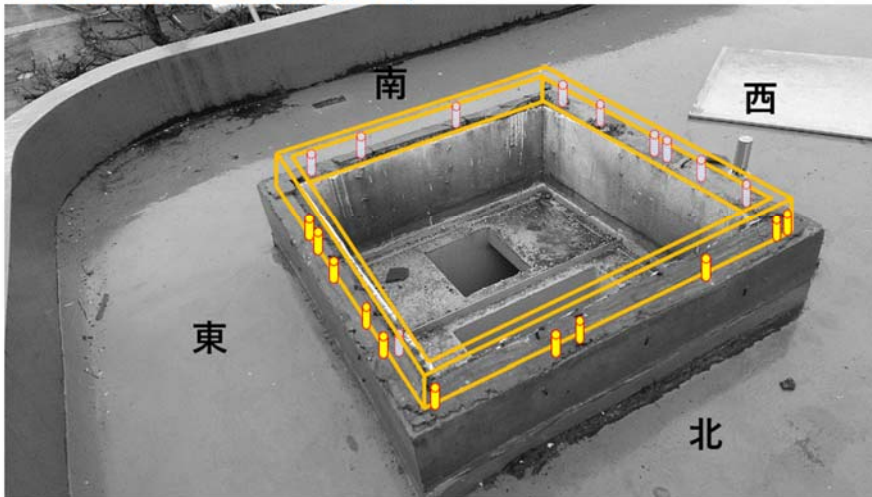
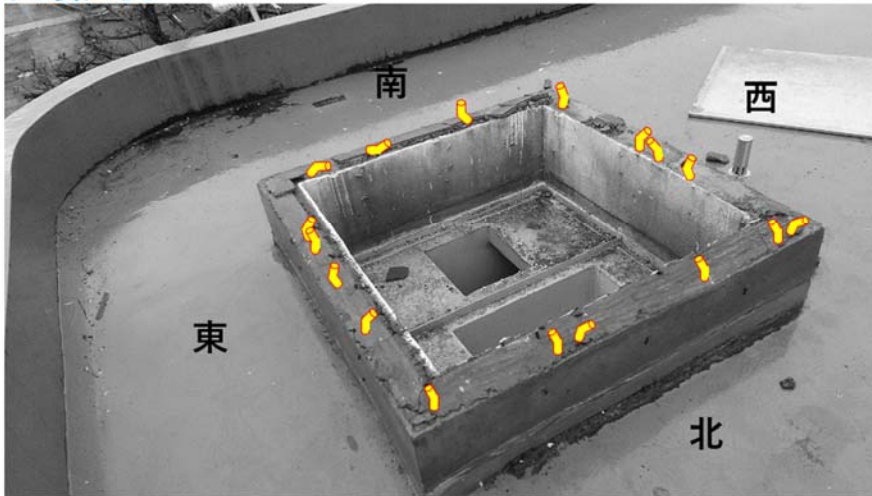
図 32 研究棟屋根基礎部と排気筒底面鉄骨部品との接合状態の時系列（推定）

破断（計 21 箇所）は全て溶接部で生じていた。いずれの破断箇所でも、破断面では腐食（錆）が進行しており、金属光沢を有する新しい破断面は見られなかった。したがって、全ての破断箇所において破断は本事象以前に起きていたものと考えられる。

7. 1. 4 で述べたように、排気筒は研究棟屋根基礎部鉄筋（計 21 本）に溶接されていたが、21 本の全ての鉄筋に関して、溶接箇所が本事象以前に破断していたと考えられる。破断の原因としては、経年による腐食等に伴う強度低下や外力（過去の強風や地震等による外力、その繰り返しによる疲労）およびこれらの重畳等が考えられる。このため、排気筒の風荷重に対する強度は本事象当日には建設時から大幅に低下していた可能性が高く、そのような状況下で、当日の強風（JAEA 大洗研究所気象観測塔では 14 時 40 分から 15 時 00 分までの間に地上高 10 m において最大瞬間風速 35.3 m/s、10 分間平均風速 15.6 m/s）によってワイヤーによる補強分を上回る転倒モーメントが排気筒に加わったことが本事象の直接的な原因と考えられる。

合計 21 本の鉄筋の接合について、18 箇所では鉄骨部品と鉄筋との溶接部が破断していた。3 箇所（東 6、西 1、西 5）では鉄筋と鉄筋との溶接部が破断していた。21 箇所の破断箇所のいずれにおいても破断面の腐食（錆）が進行しており、金属光沢を有する新しい破断面は見られなかった。したがって、21 箇所の破断箇所全てにおいて、破断は本事象以前に起きていた可能性が高い。

倒壊前には、全ての鉄筋について、溶接部（計21箇所）が破断していたと推定される。

(1) 接合部の強度および耐久性に関して、現行の建築基準法に準拠した設計および施工を行う。耐風性に関して、本センター立地における基準値は建築基準法施行令第87条により10分間平均風速34 m/sである(なお本事象時は10分間平均風速15.6 m/s)。接合方法は簡易的な溶接ではなくボルト締めとし、ボルトの緩みや腐食等経年劣化が生じた場合には交換等の保守管理が可能な構造とする。
