# 1/2号機排気筒ドレンサンプルピット 内部調査状況

2020年7月20日

東京電力ホールディングス株式会社

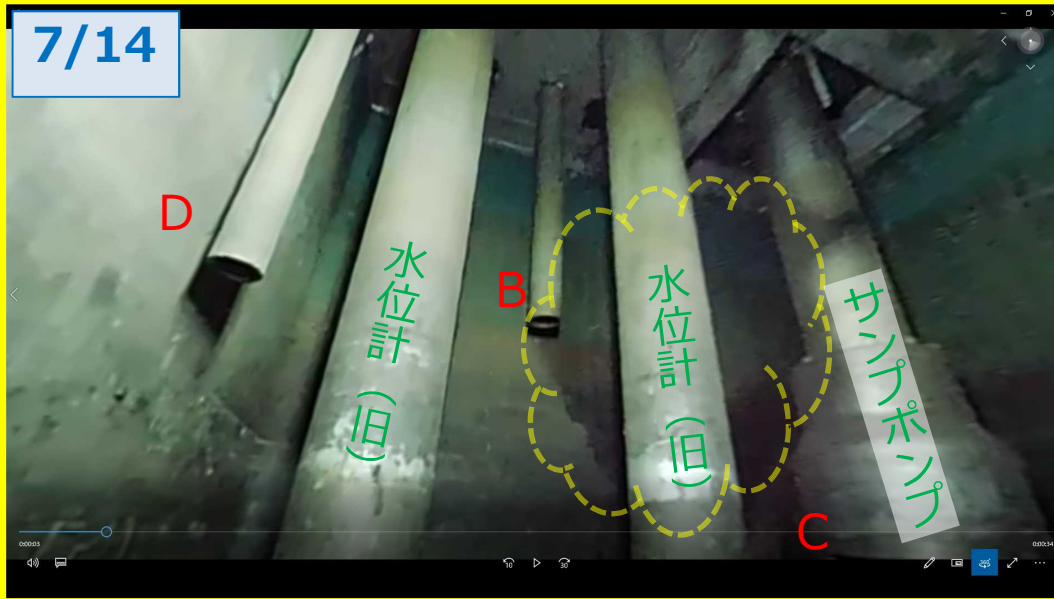
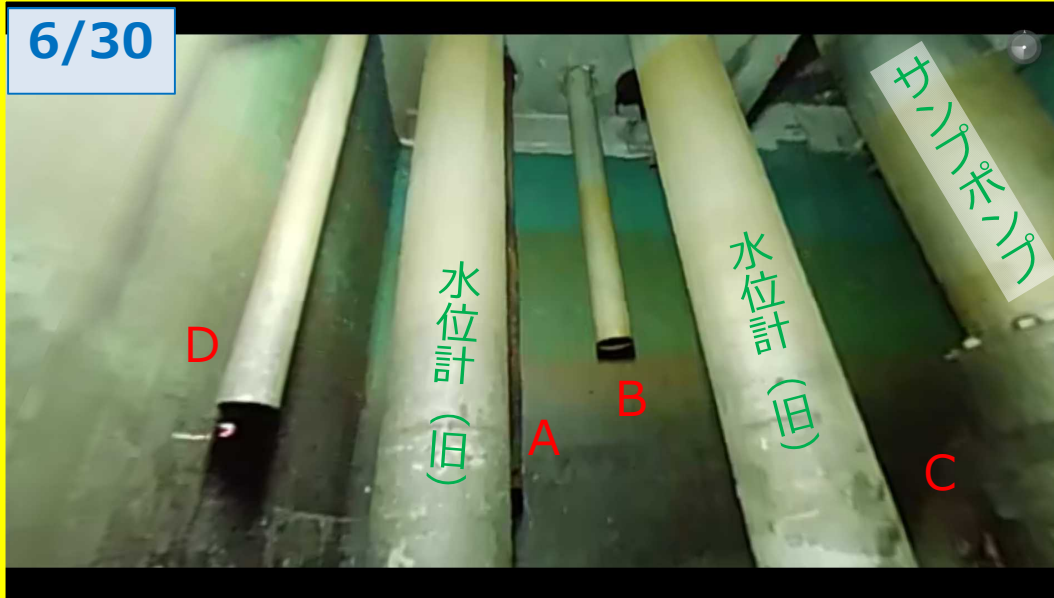
# 4. 1 / 2号機排気筒ドレンサンプルピット内部調査状況 (東)

- 内壁面の一部に濡れ跡を確認。
- それ以外は降雨有無による相違はみられない  
(配管からの流入は確認できなかった)  
(サンプルポンプミニフロー配管が脱落していることを6/30に確認済み)

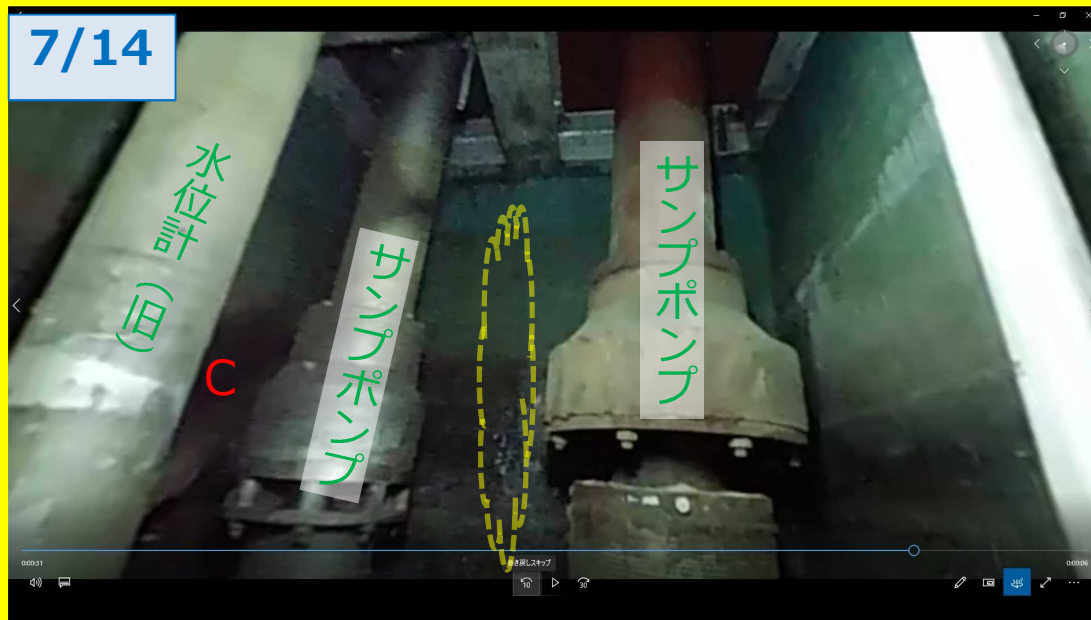
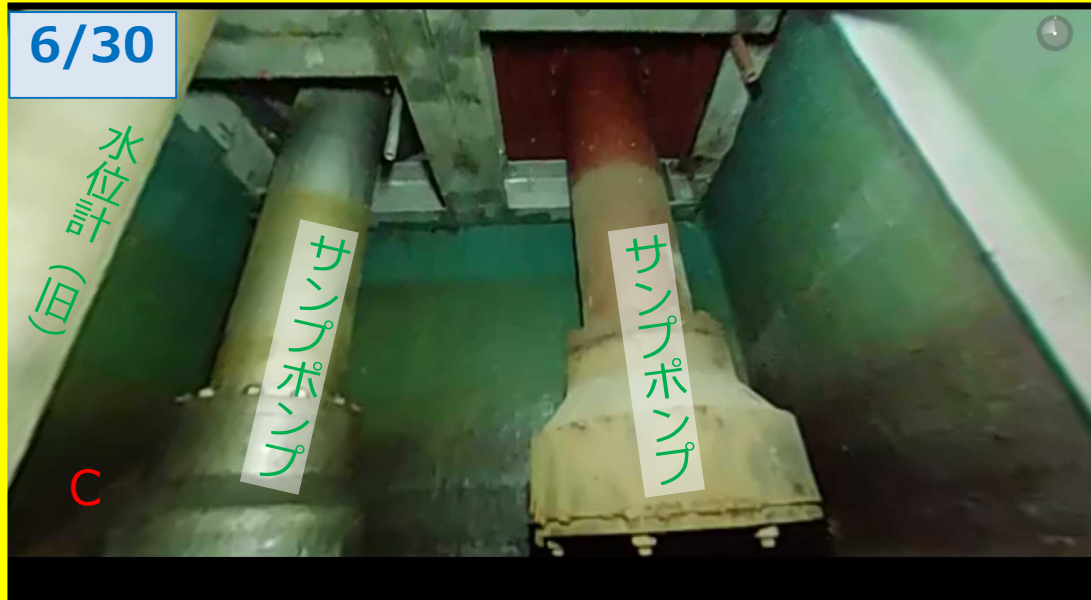
# 4. 1 / 2号機排気筒ドレンサンプピット内部調査状況 (南)

- 内壁面の一部に濡れ跡があり、下部の水面にわずかな揺らぎを確認。
- それ以外は降雨有無による相違はみられない

(サンプポンプミニフロー配管が脱落していることを6/30に確認済み)

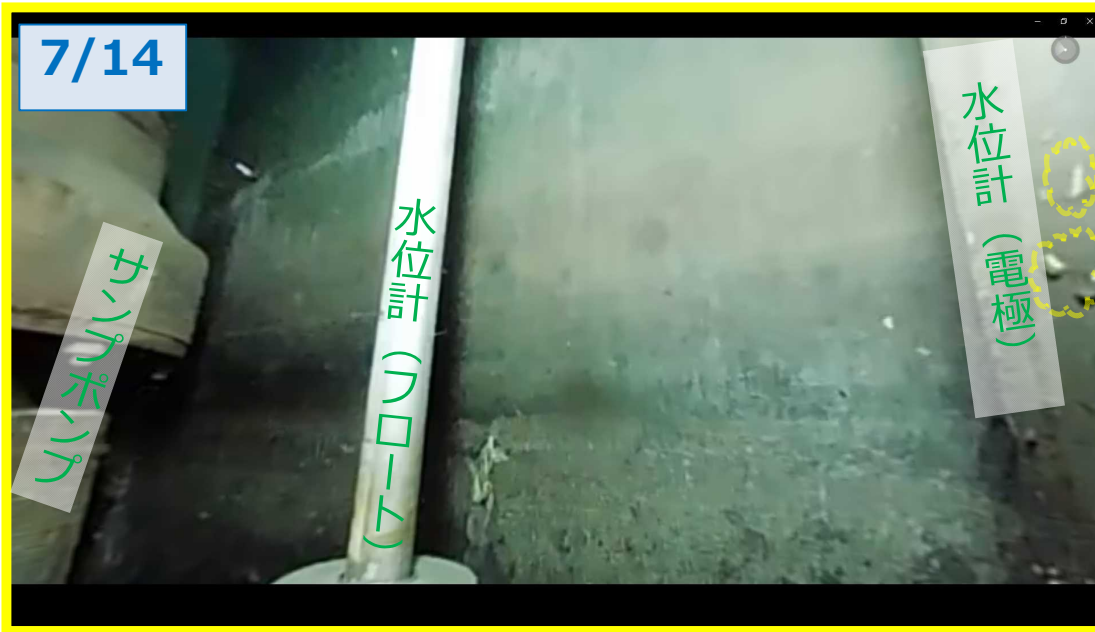
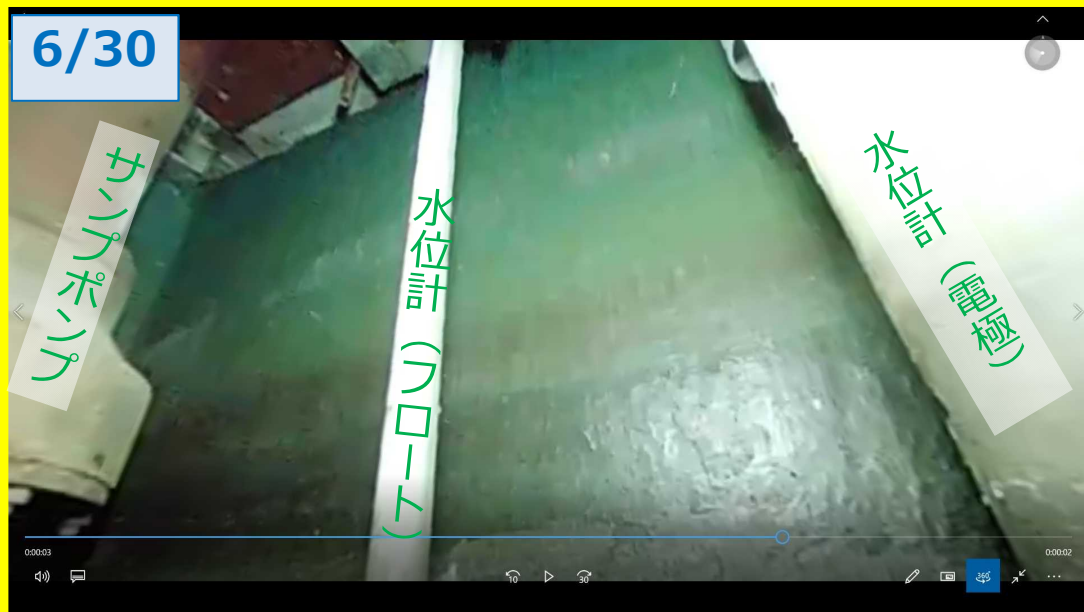
#### 4. 1 / 2号機排気筒ドレンサンプルピット内部調査状況（西）

- 電極式水位計に水滴を確認。
- それ以外は降雨有無による相違はみられない。

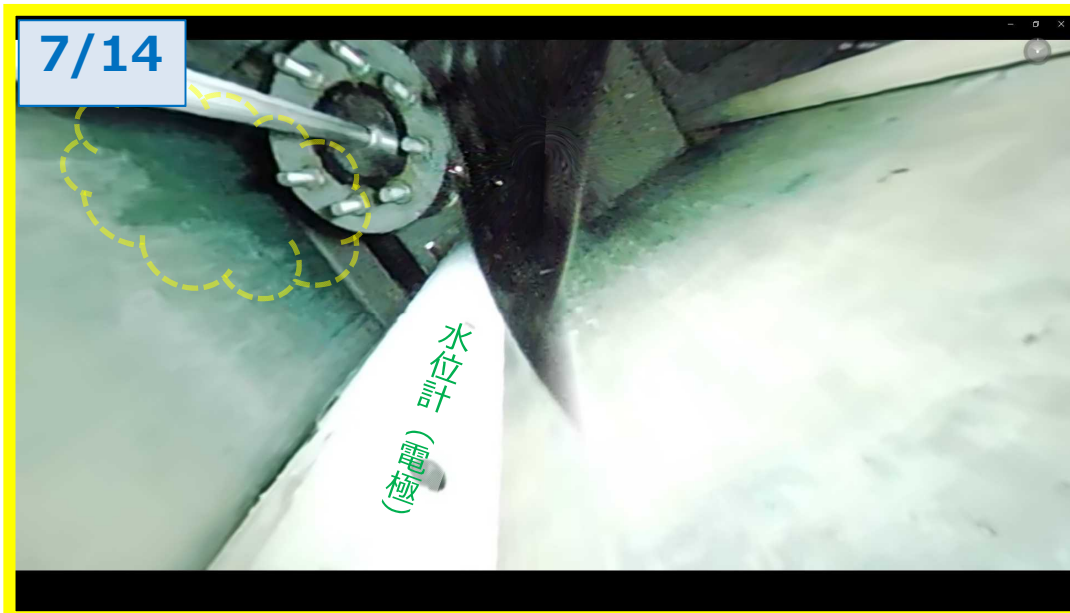
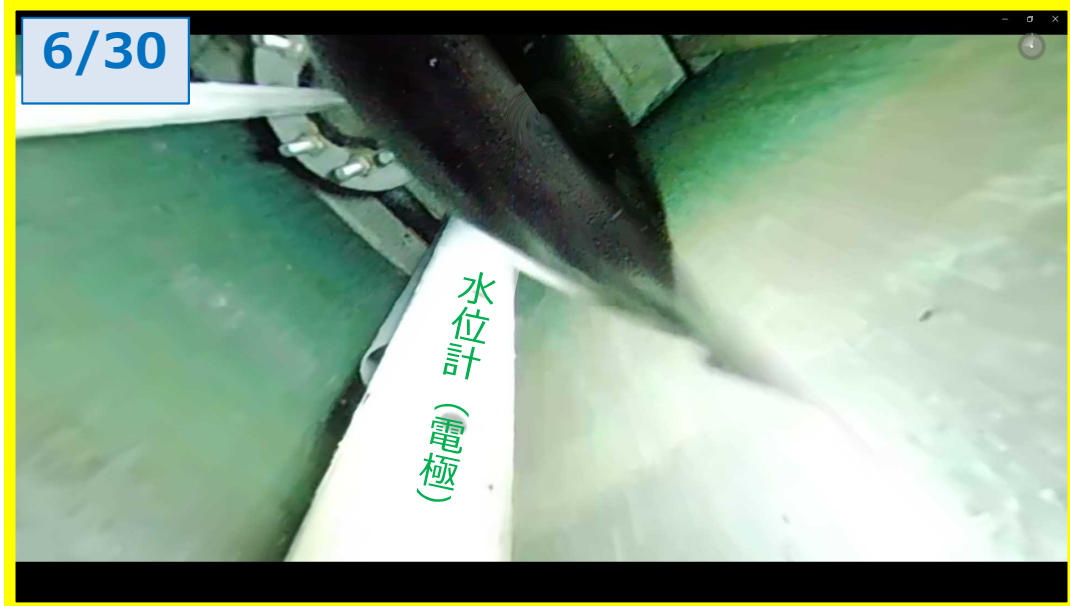
#### 4. 1 / 2号機排気筒ドレンサンプルピット内部調査状況（北西）

- 西面の上部に濡れ跡を確認。
- それ以外は降雨有無による相違はみられない。

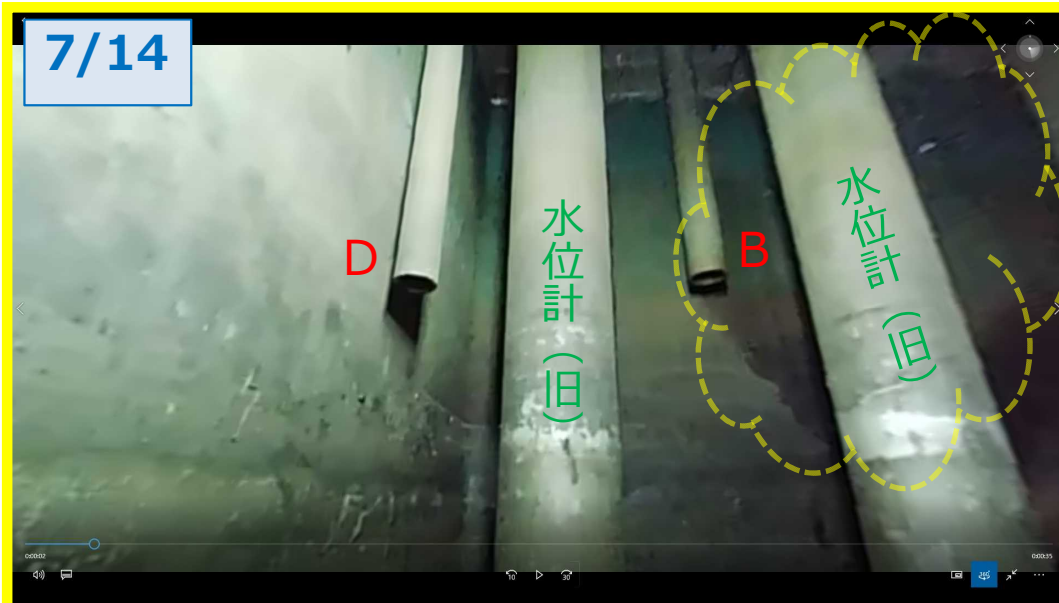
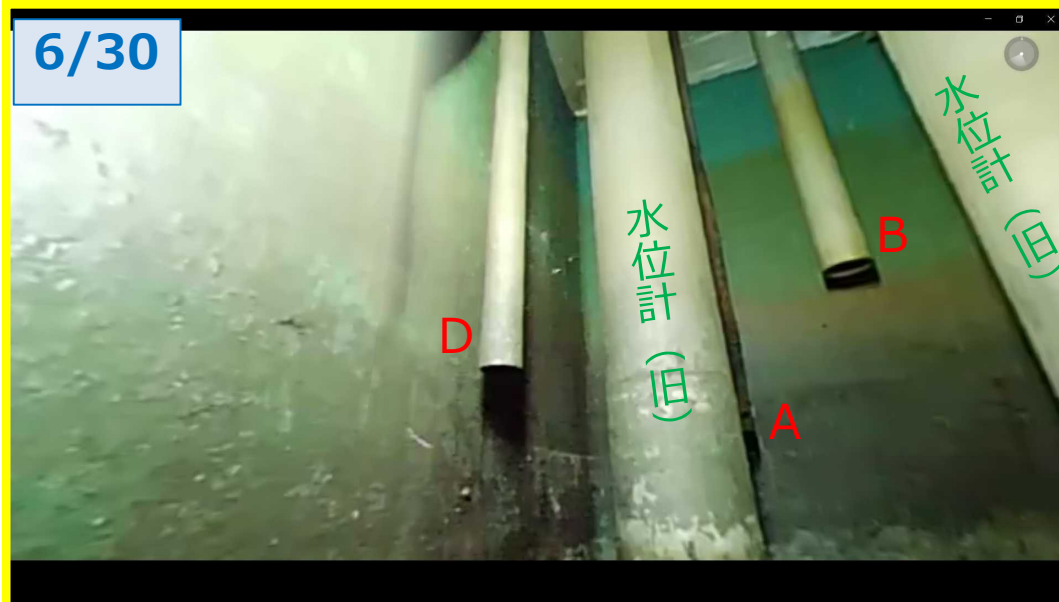
# 4. 1 / 2号機排気筒ドレンサンプルピット内部調査状況 (北東)

- 東面の一部に濡れ跡を確認。
- それ以外は降雨有無による相違はみられない。

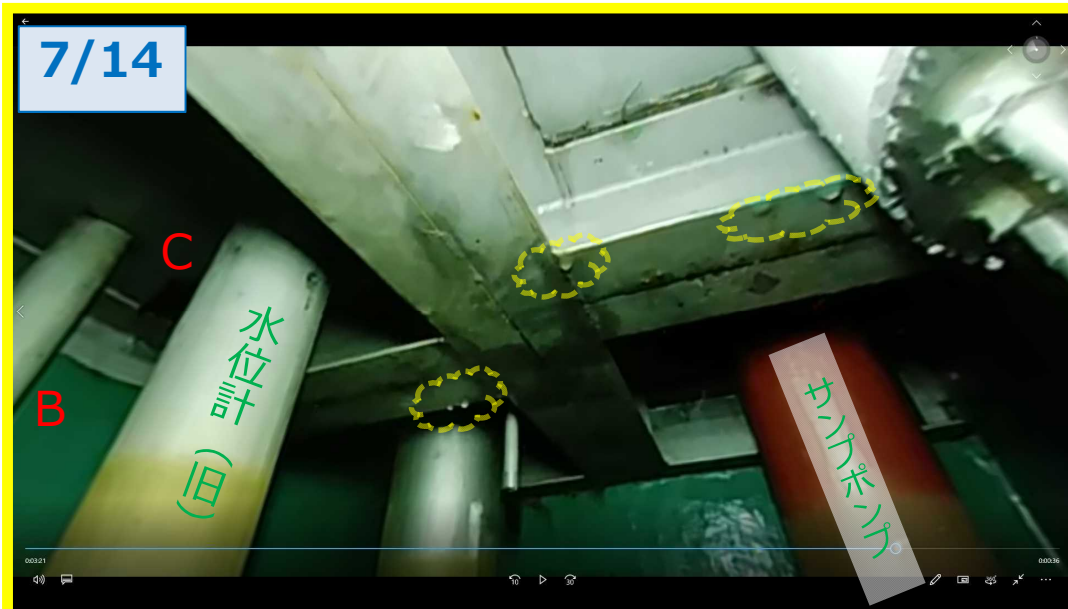
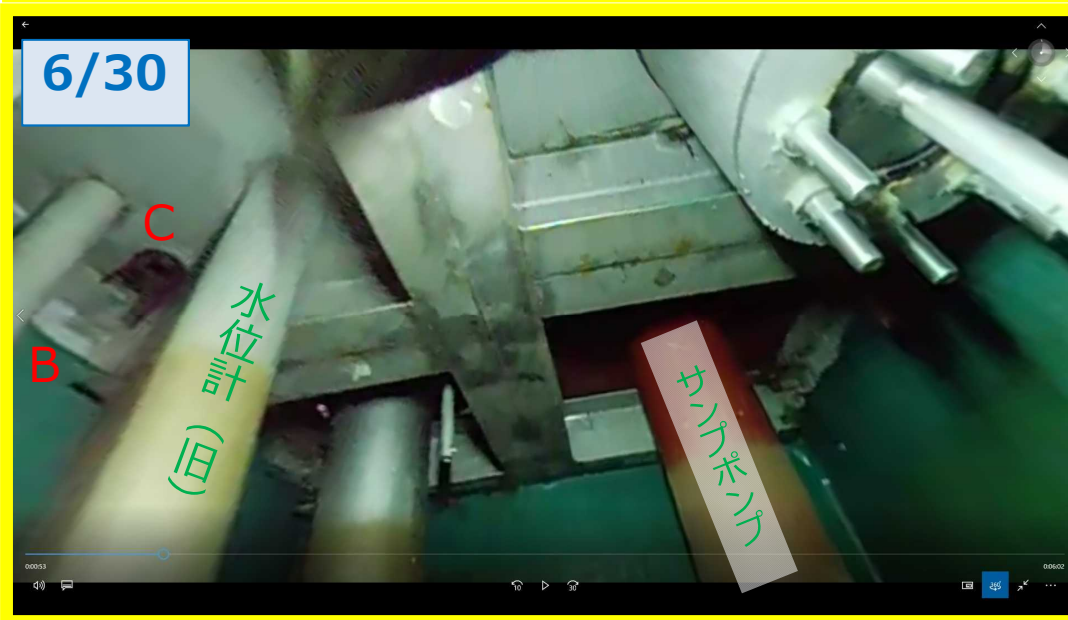
# 4. 1 / 2号機排気筒ドレンサンプピット内部調査状況（上部）

- 水滴があり、ピット下部に滴下していることを確認。

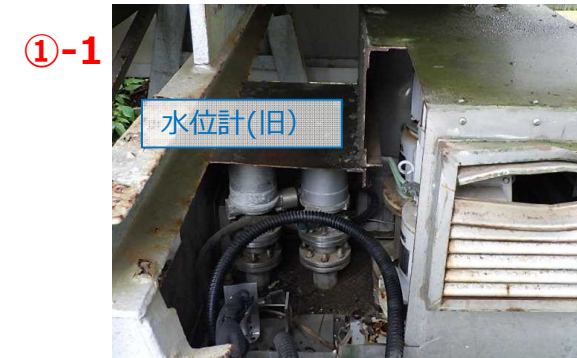
- ①-1 OG\*配管を伝いピット上部へ流入
- ①-2 ピット天板の隙間（コーキングの劣化等）から内部へ流入し滴下したと推定

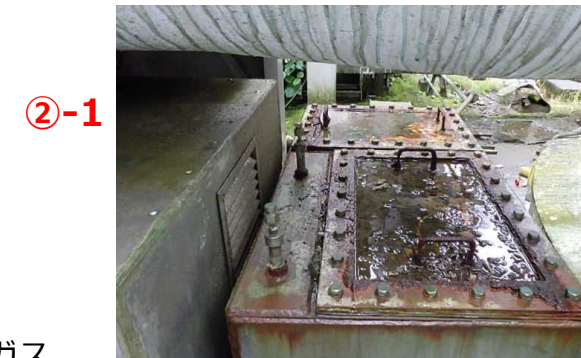
- ②-1 弁ユニットに直接（または配管を伝い）雨があたり、主に南側のピット上部へ流入
- ②-2 ピット天板の隙間（コーキングの劣化等）から内部へ流入し、南側壁面より流れたと推定

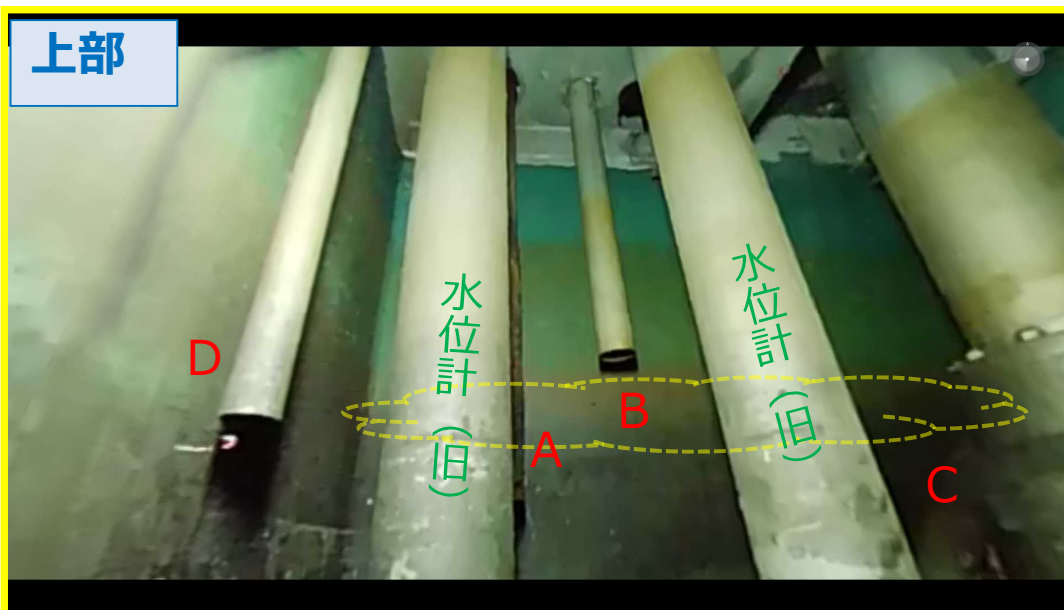
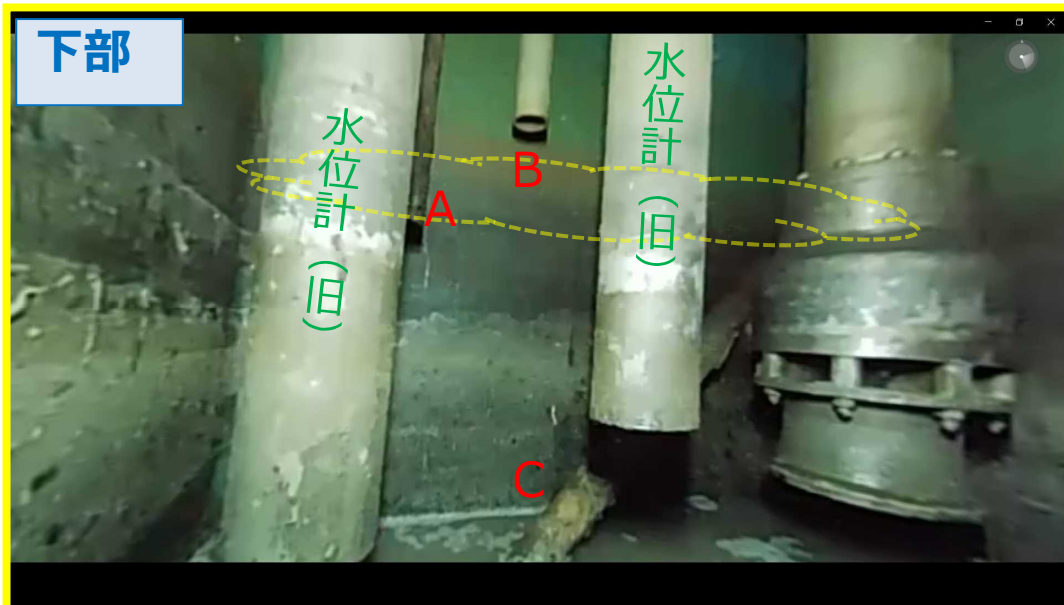
内壁面に流入／流出経路となるような跡は確認できなかった。  
配管については、サンプルポンプミニフロー配管が脱落していることを確認した。

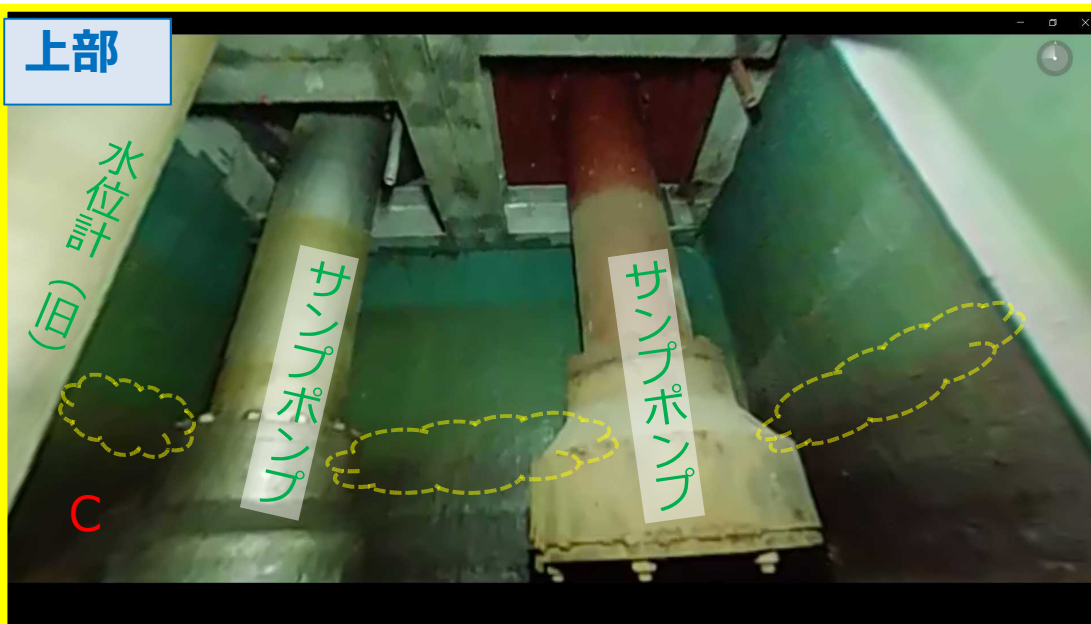
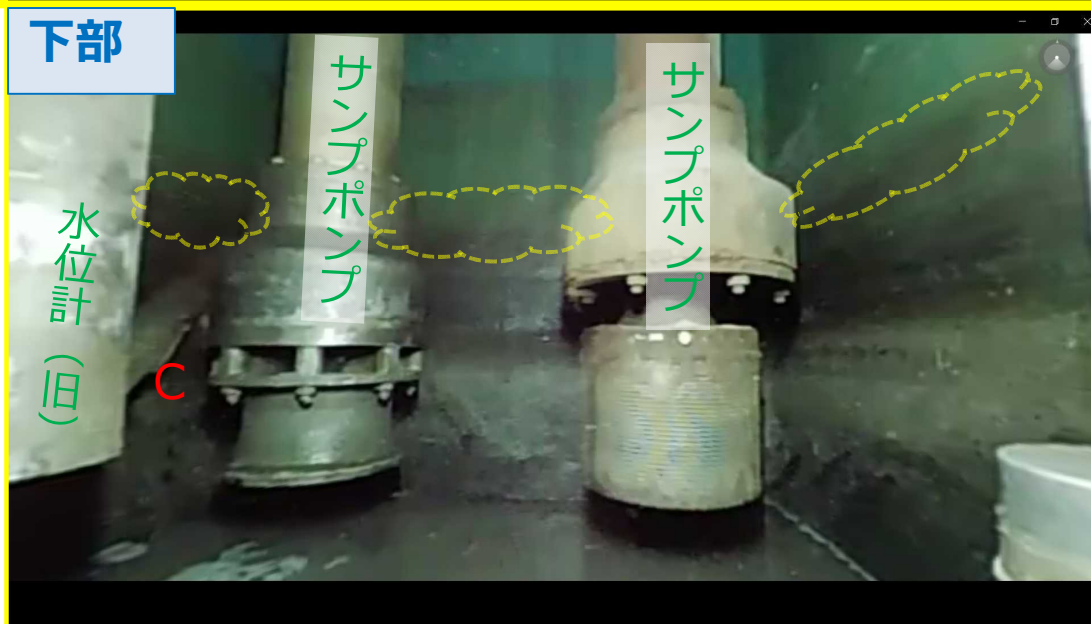
内壁面に流入／流出経路となるような跡は確認できなかった。  
配管については、サンプルポンプミニフロー配管が脱落していることを確認した。

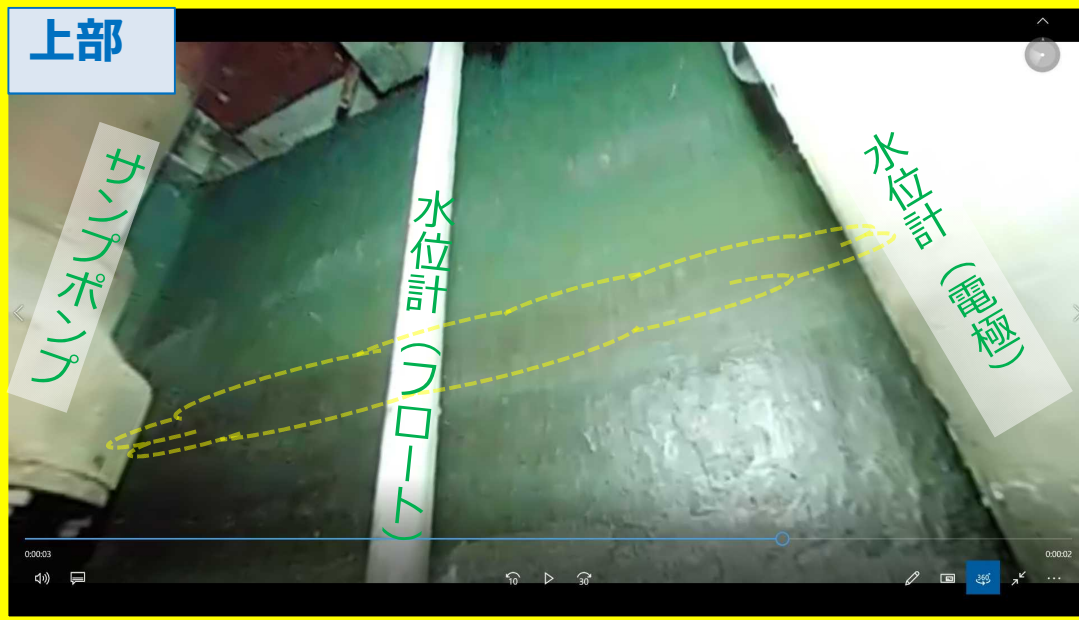
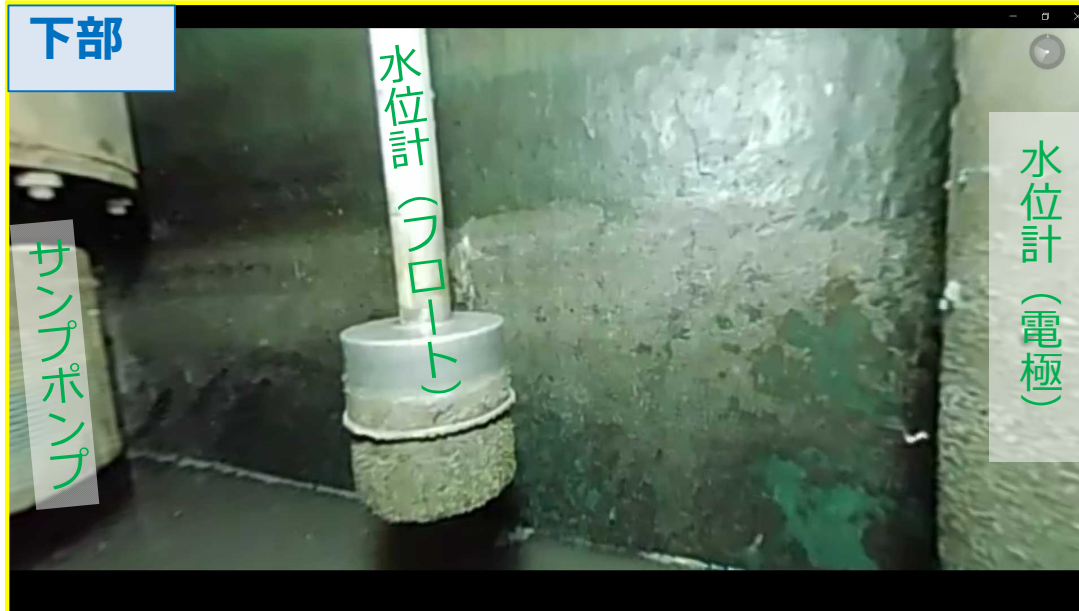
〈参考〉 6月30日内部調査状況（西）

内壁面に流入／流出経路となるような跡は確認できなかった。

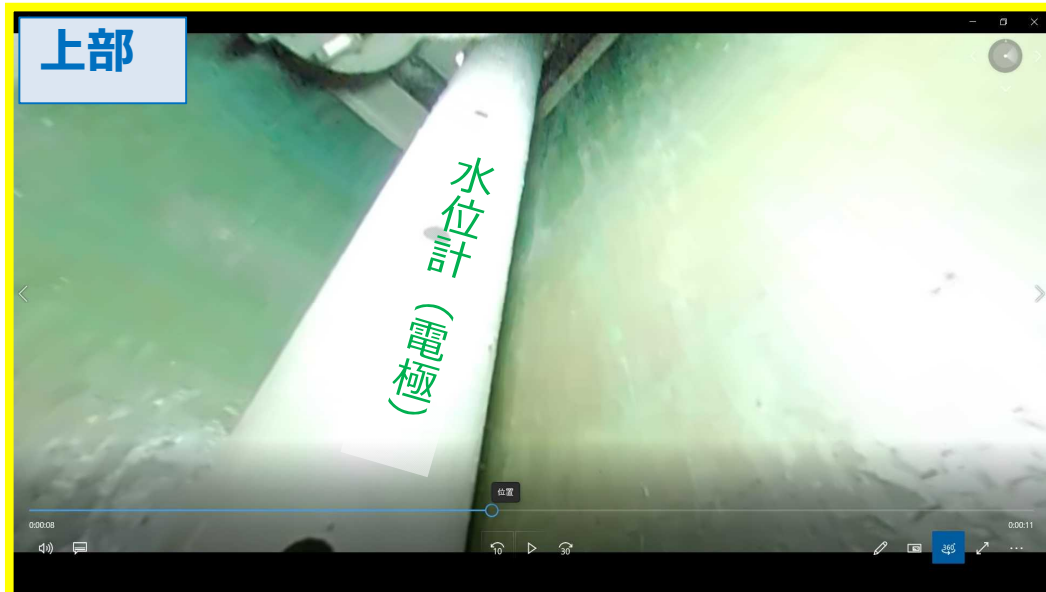
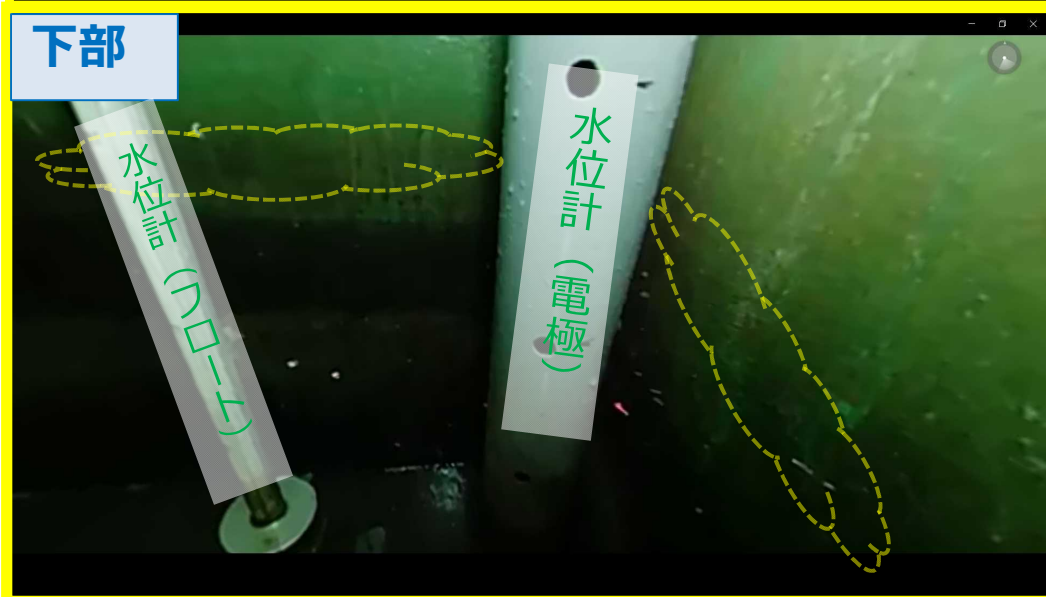
〈参考〉 6月30日内部調査状況（北西）

内壁面に流入／流出経路となるような跡は確認できなかった。

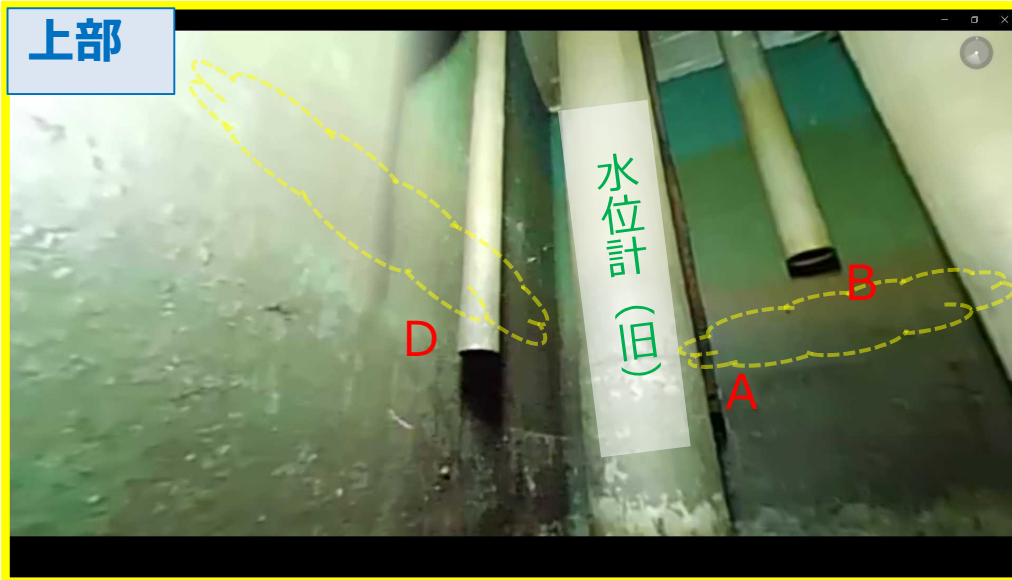
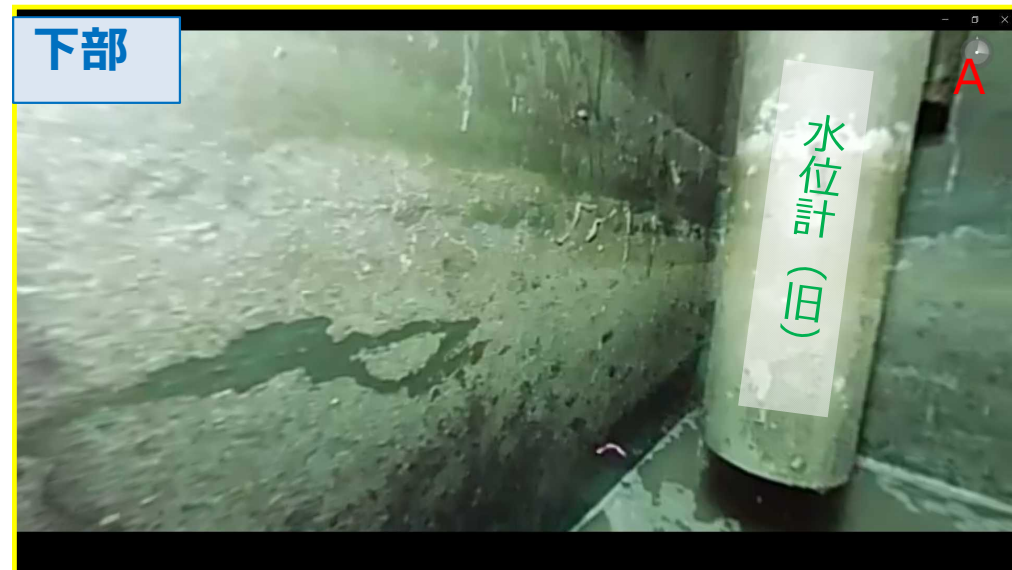
内壁面に流入／流出経路となるような跡は確認できなかった。
