1/2号機SGTS配管撤去に向けた 今後の調査方針について

2020年7月20日

東京電力ホールディングス株式会社

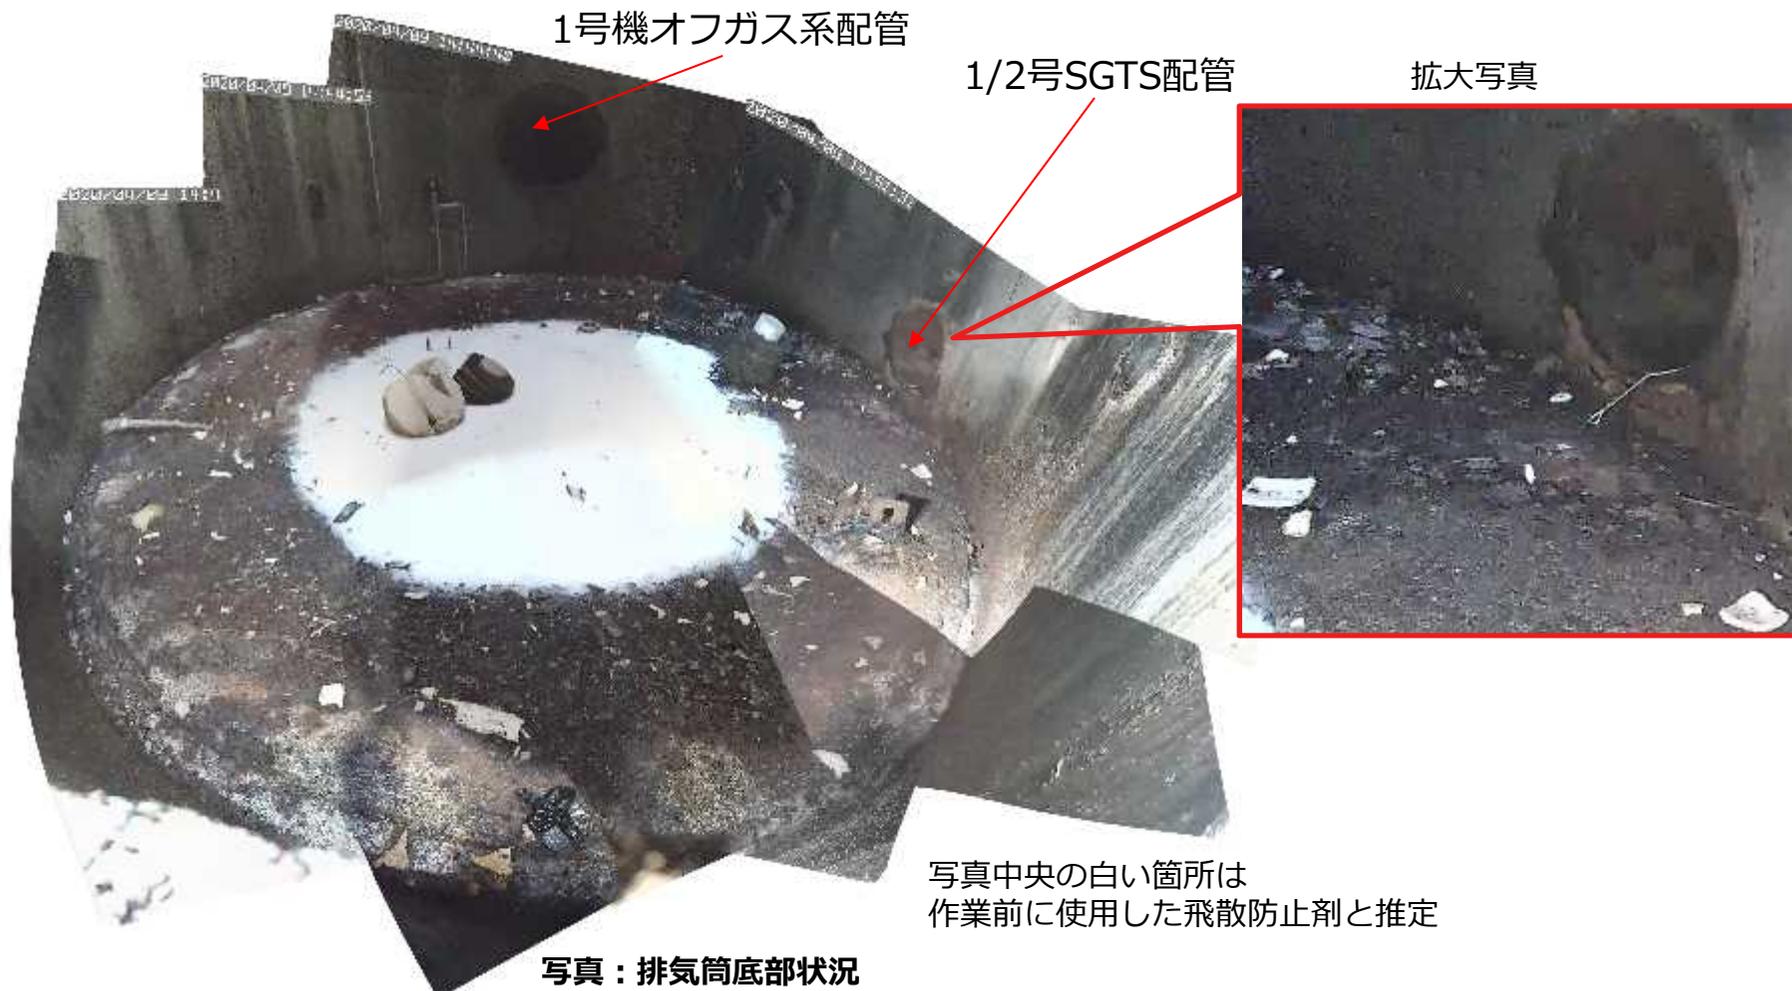
- ・ 排気筒底部にスラッジ等の堆積物および飛散防止剤が溜まっており、排気筒サンプドレン配管は確認できなかった。
- ・ SGTS配管からの水の流入は確認されなかった。今後、雨天時に再度内部確認を実施予定。

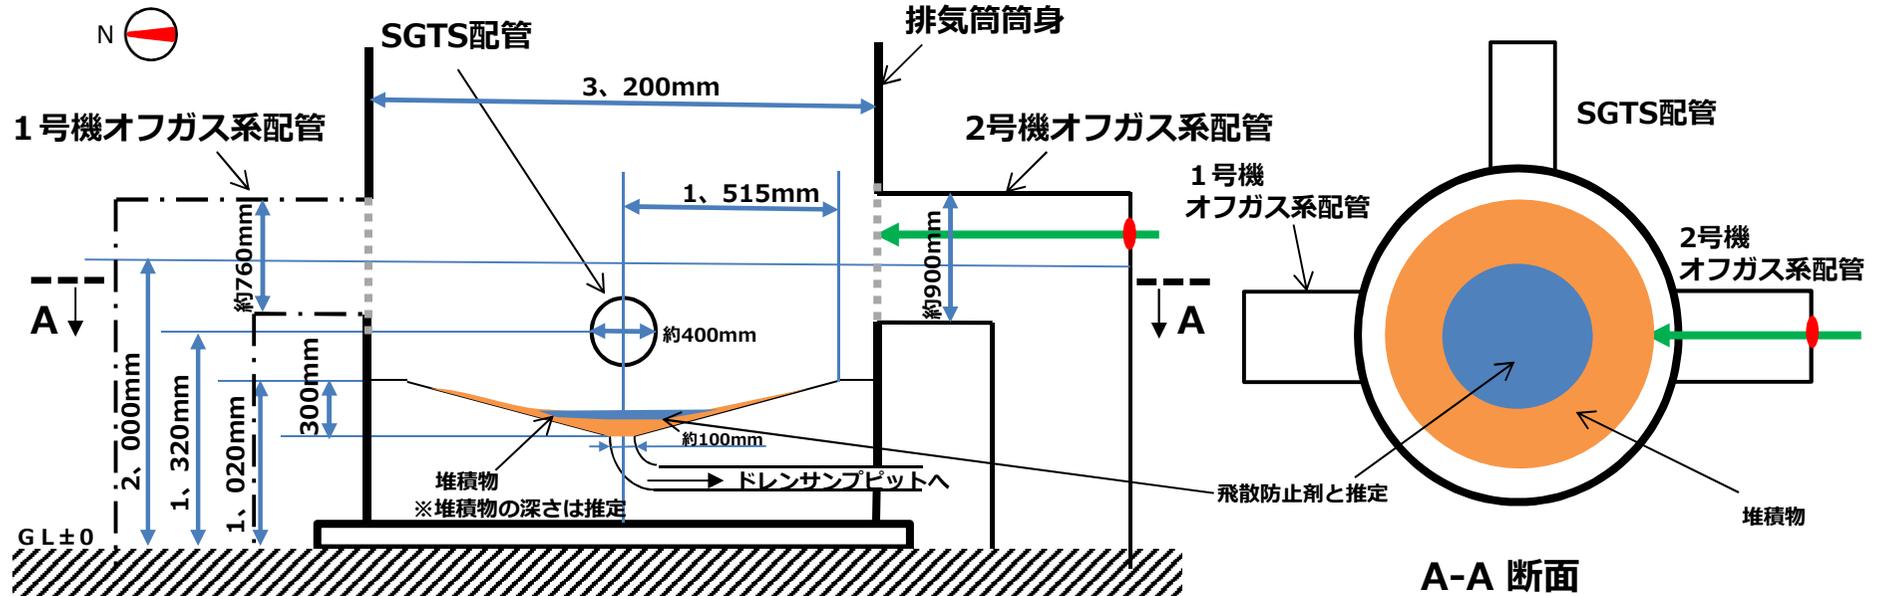
図2：1/2号機排気筒下部（堆積状況）断面図

- ・ホッパー（ろうと）部の容積は約0.7m³
- ・画像から堆積物は概ねホッパー全面に堆積しているが、図2に示す通り中央部が厚く外周方向に向けて薄く堆積している状態で外周部では錆びた地肌も確認できる。
- ・飛散防止剤はホッパー中央部の堆積物上に溜まっていることから、中央がやや沈みこんでいると考えられるため、堆積物の量は0.7m³より小さい。
- ・排気筒底部の堆積物は、経年的に劣化した排気筒内面のライニング片や錆、砂礫等であると考えるが、堆積した時期については排気筒設置後（約50年）のどの時期であるかは断定できない。

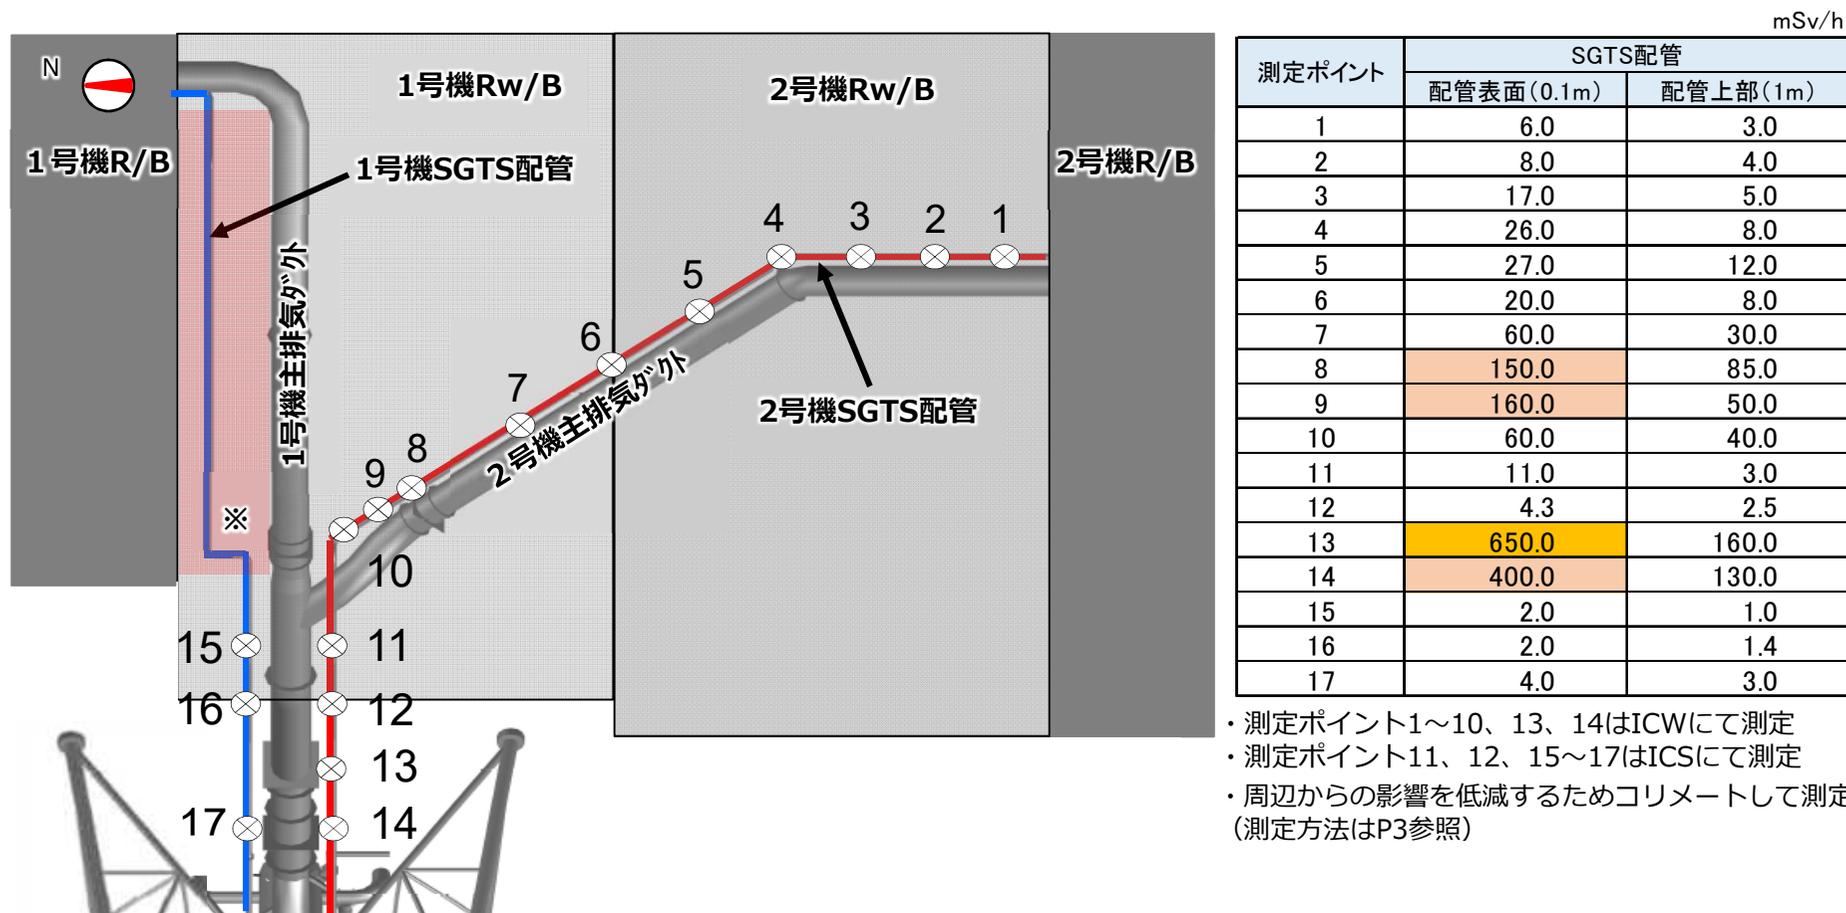
- ・ 1号及び2号Rw/B上部のSGTS配管近傍の放射線量を概ね3～5m間隔で測定を実施。
- ・ 測定ポイントのうち比較的高い放射線量はNo.8、No.9、No.13、No.14にみられ、最も高い値は、No.13の2号機SGTS配管表面から高さ0.1mの位置で約650mSv/hであった。

- ・ 高い放射線量が確認された、No.13(650mSv/h)及びNo.14(400mSv/h)付近にはバタフライ弁が設置されているため、放射性物質が止まりやすい環境も考えられる。
 - ・ 一方、No.8/9(⑧150mSv/h、⑨160mSv/h) に関しては水平配管部分であった。
- ※周辺からの影響を低減するためコリメートして測定。（測定方法はP3参照）

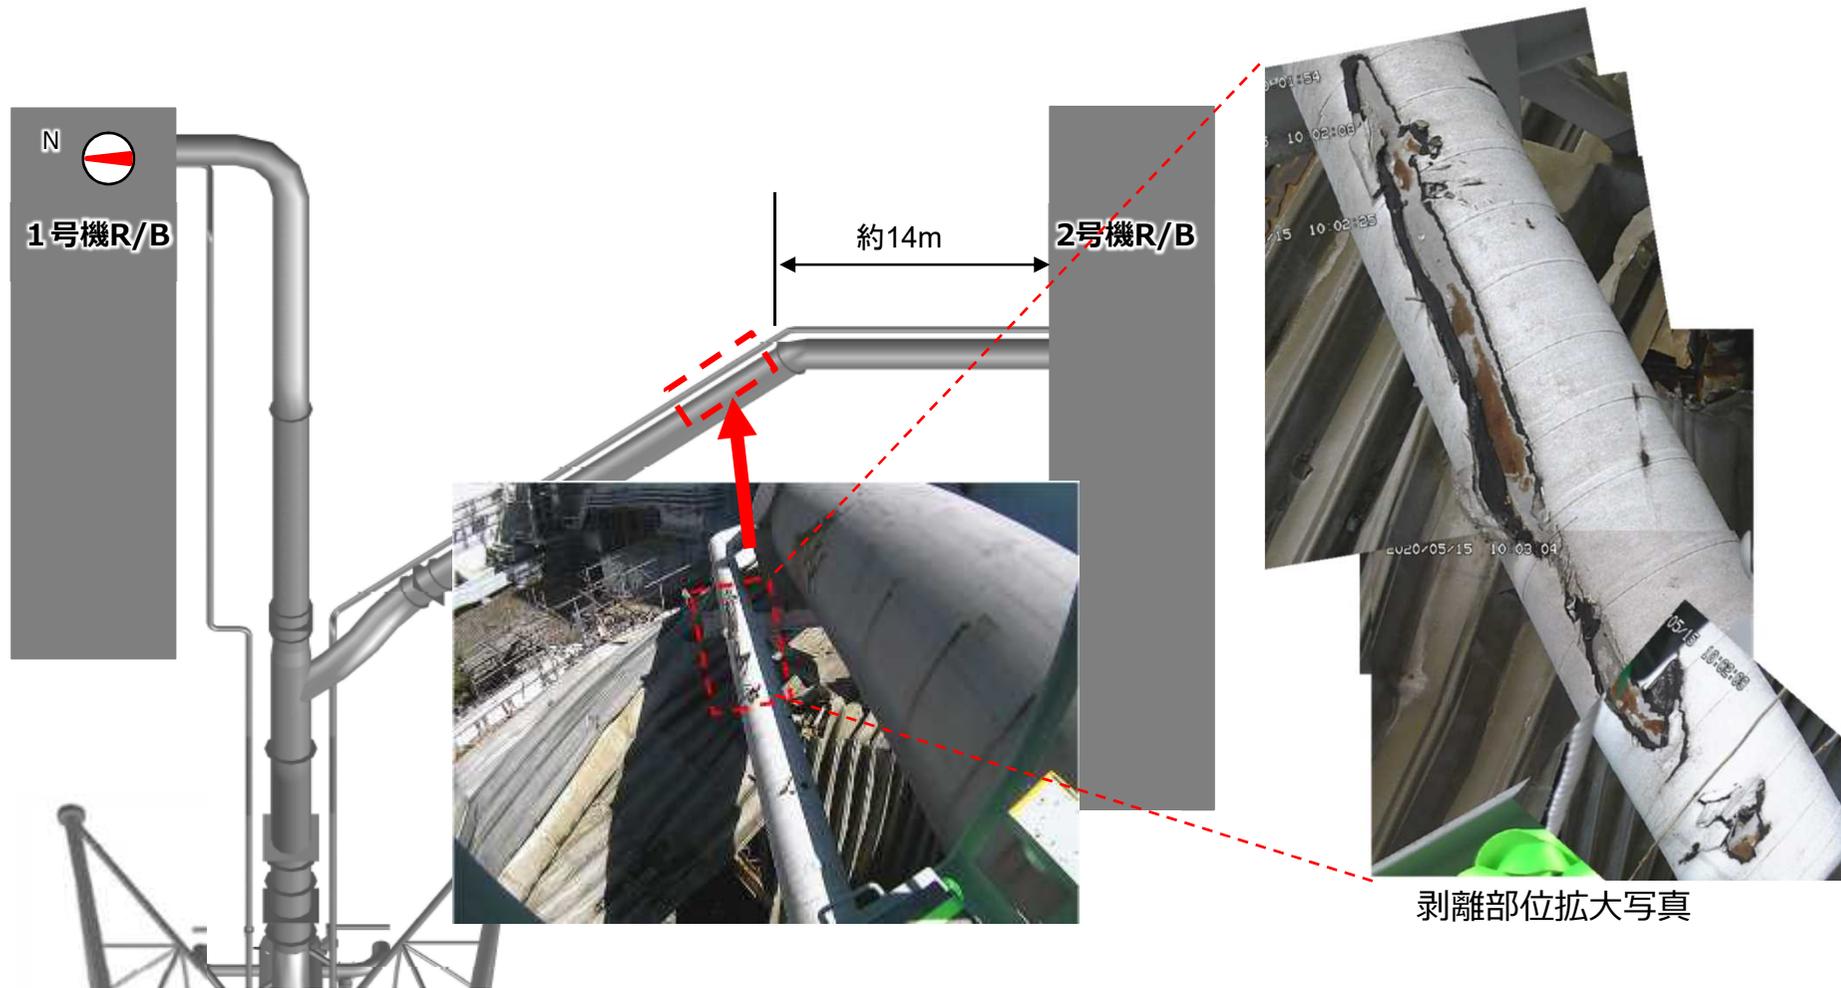
(1) 配管外面確認結果

- ・線量測定を実施した範囲の配管外面の確認を実施。
- ・瓦礫の衝突が原因と思われる配管表面の防水・防食テープ剥離が確認されたが、雨水流入の原因となるような、割れ等は確認されなかった。

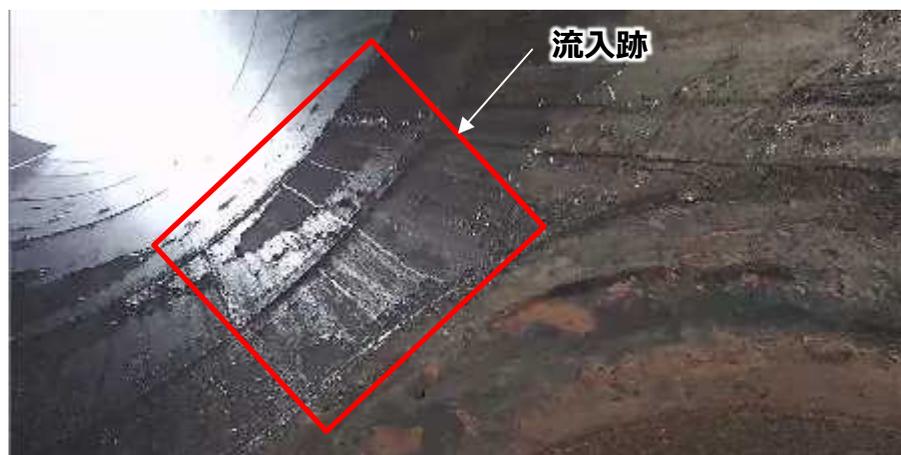
写真：排気筒内面状況（5/20雨天時）

- ・ 配管穿孔箇所よりカメラを装着した操作ポールを排気筒内部へ挿入し、SGTS配管からの雨水流入の有無確認を実施。
- ・ 調査の結果、SGTS配管からの水の流れは確認されなかったため、流入は無いと判断。
- ・ なお、排気筒上部の雨水流入状況については、側面に雨水と思われる跡が確認された。

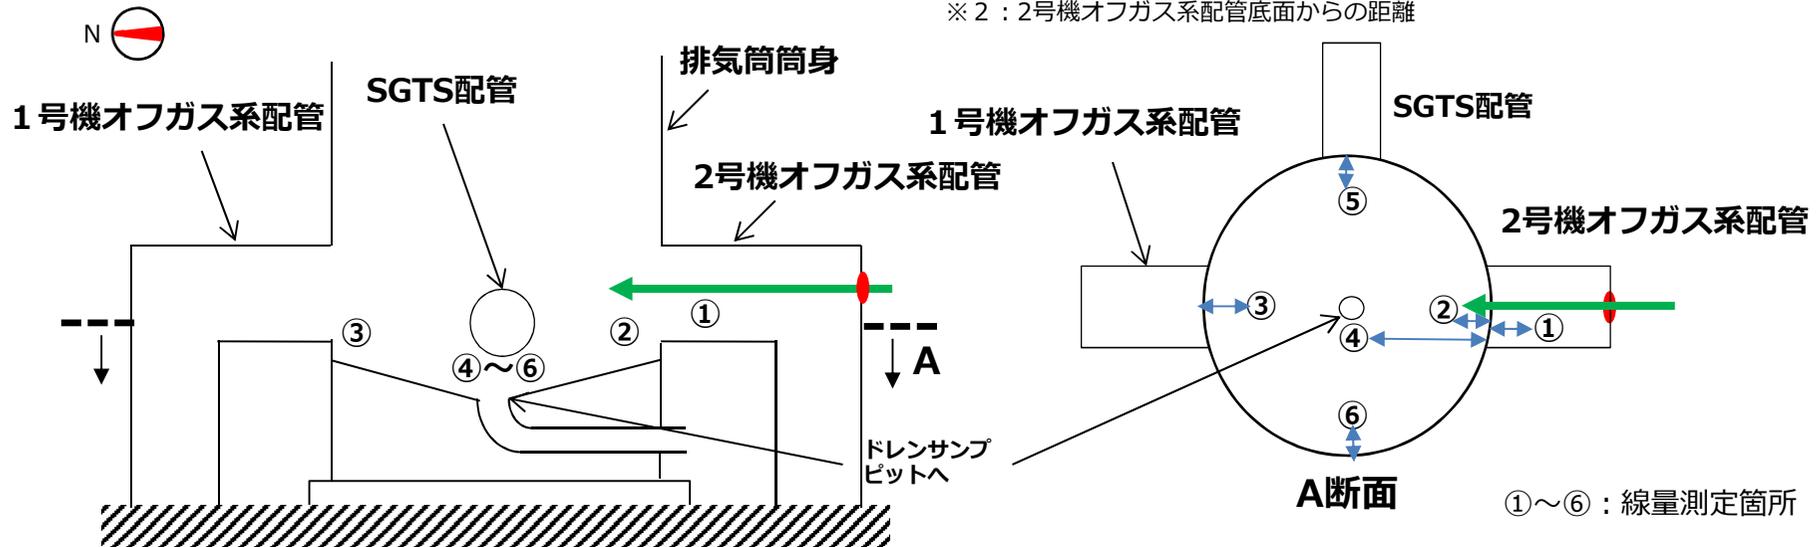
図1：1/2号機排気筒下部断面図

- 配管穿孔箇所より線量計を装着した操作ポールを排気筒内部へ挿入し線量測定を実施。前回未実施の⑤⑥を測定し、最大で820mSv/hを確認。

測定箇所	測定値 [mSv/h]	測定位置※1	
		排気筒底面から	排気筒内面から(A断面参照)
①	460	約0cm ※2	約-50cm
②	100	約55cm	約20cm
③	380	約10cm	約70cm
④	280	約25cm	約150cm
⑤	820	約50cm	約10cm
⑥	320	約25cm	約10cm

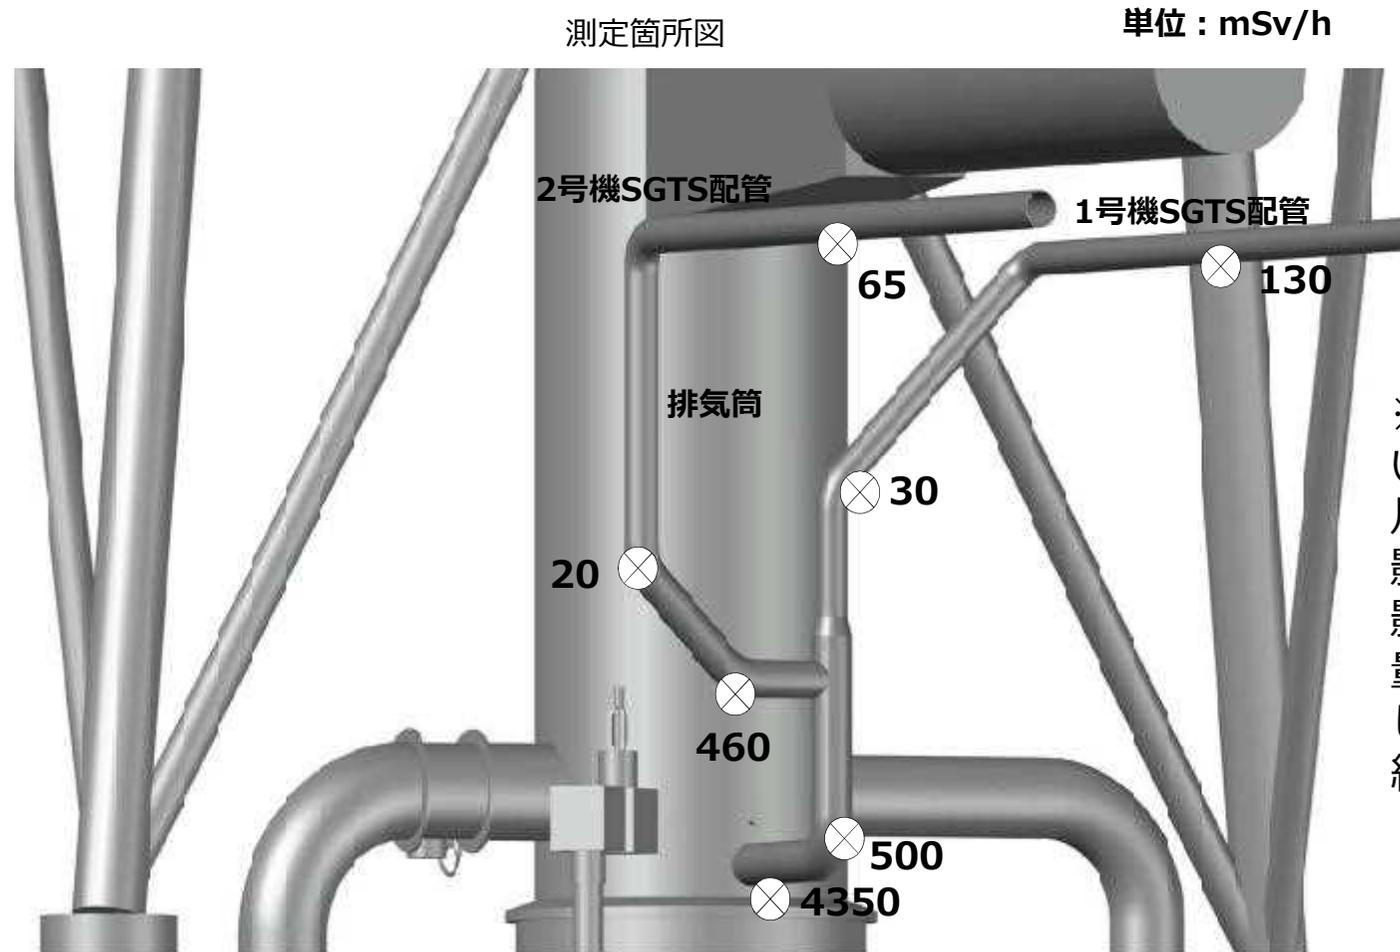
排気筒下部周辺SGTS配管の線量調査結果

2020年2月12日に実施した線量測定結果より、配管水平部が比較的高い箇所となり、最大で排気筒接続部にて約4.3Sv/hであった。

※排気筒接続部については、2013年12月にγカメラにより撮影している。その撮影結果を基に周辺線量率を点線源と仮定して評価した結果、約25Sv/hであった。
