福島第一原子力発電所1～3号機窒素ガス分離装置（B）窒素濃度指示不良に伴う運転上の制限からの逸脱に関する発電用原子炉施設故障等報告書の提出について

発電用原子炉施設故障等報告書

<p>件名</p>	<p>福島第一原子力発電所1～3号機 窒素ガス分離装置（B）窒素濃度指示不良に伴う運転上の制限からの逸脱について</p>
<p>事象発生の日時</p>	<p>令和2年5月1日 13時30分 （福島第一規則第18条第5号に該当すると判断した日時）</p>
<p>事象発生の場所</p>	<p>福島第一原子力発電所1～3号機</p>
<p>事象発生の発電用原子炉施設名</p>	<p>原子炉格納容器内窒素封入設備 監視装置</p>
<p>事象の状況</p>	<p>1. 事象発生時の状況 (1) 事象発生時の状況 令和2年4月24日、福島第一原子力発電所1～3号機において、原子炉格納容器内窒素封入設備（以下「窒素封入設備」という。）の窒素ガス分離装置^{*1}を（B/C）運転から（A/C）運転へ定例切替を行い、窒素ガス分離装置（B）を停止した。 当直員が、免震重要棟にある集中監視室の監視画面を確認したところ、窒素ガス分離装置（B）出口流量の指示値が低下しないことを確認した。なお、現場で対応していた当直員が、窒素ガス分離装置（B）本体に取り付けられている出口流量計の指示値は0 m³/hになっていることを確認した。 その後、現場で対応していた当直員が、窒素ガス分離装置（B）が設置されている現場コンテナ内を確認したところ、窒素ガス分離装置（B）の本体装置（以下「当該装置」という。）にある表示画面にて、窒素ガス分離装置（B）の運転状態を示すパラメータを集中監視室へ伝送する制御装置（以下「当該制御装置」という。）の電源異常を示す「FX3U-4AD 電源異常」警報（以下「当該警報」という。）が、4月21日2時14分に発生していたこと、また、当該制御装置の正面にある「24V」ランプ（電源が正常であることを示す）表示が消灯していることを確認した。 集中監視室にいる当直員が、監視画面にて窒素ガス分離装置（B）の関連パラメータを確認したところ、当該警報が発生した以降、出口流量、出口圧力、窒素濃度の指示値が一定（直線状態）となっており、窒素ガス分離装置運転中に見られる指示値の変動（ゆらぎ）がないことを確認した。なお、当該警報が発生した際、集中監視室にある窒素ガス分離装置（B）の故障を示す一括警報は発報していなかった。 当直長は、当該警報が発生した4月21日2時14分から、窒素ガス分離装置（A/C）運転への切り替えが完了した4月24日10時51分までの期間において、原子炉格納容器へ封入する窒素の濃度が99%以上を満足していることが確認できない状態であったことから、実施計画Ⅲ第1編第25条第2項

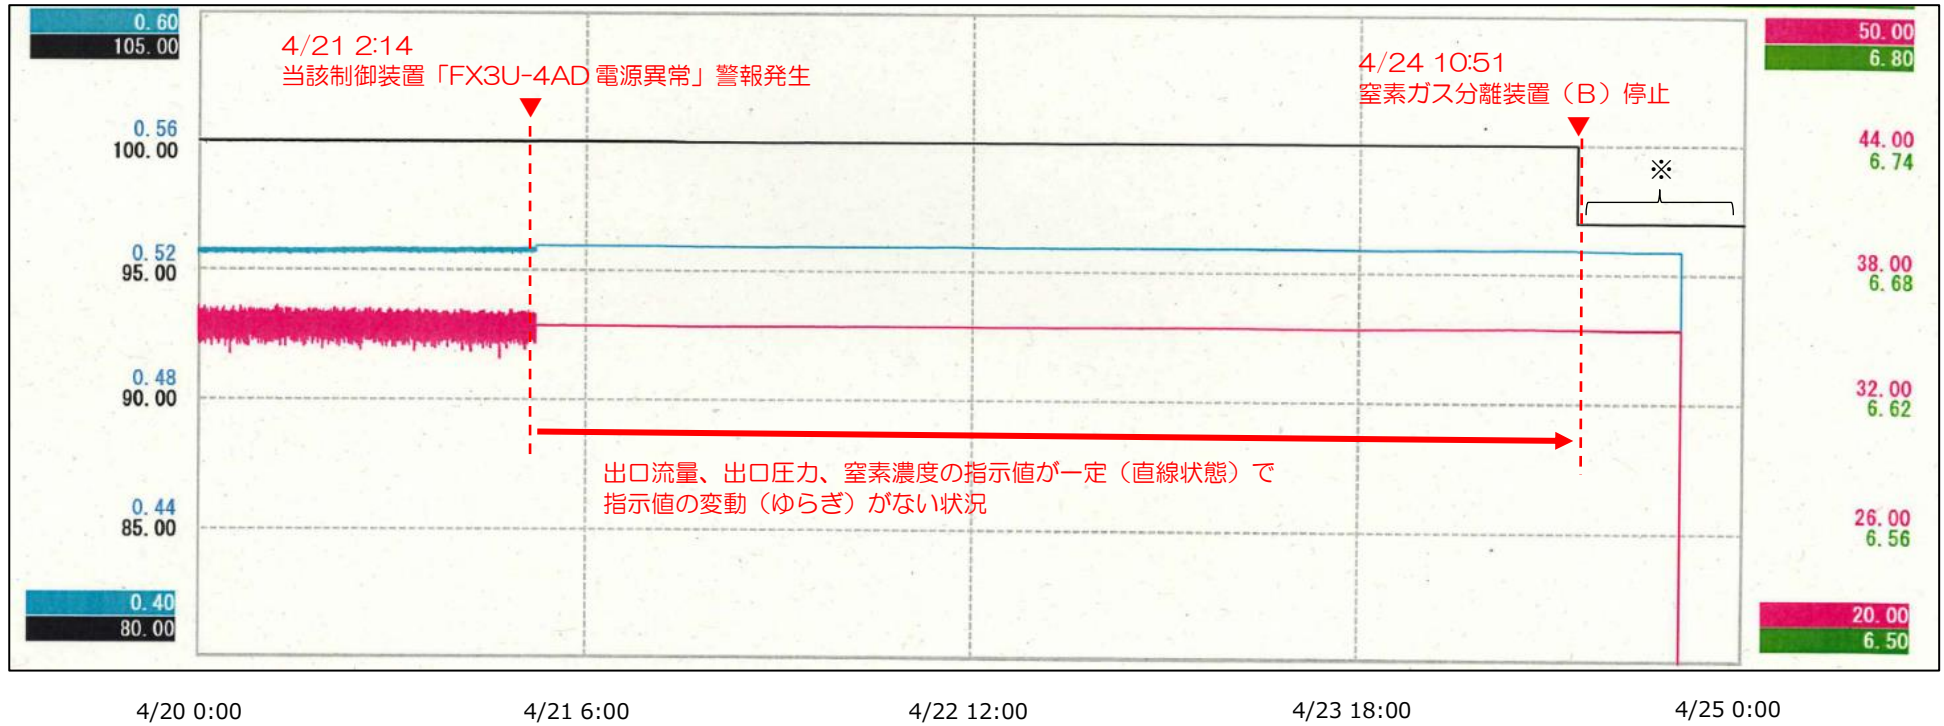
事象発生時の窒素ガス分離装置関連パラメータ

集中監視室にいる当直員が、監視画面にて窒素ガス分離装置（B）の関連パラメータを確認したところ、当該警報が発生した以降、出口流量、出口圧力、窒素濃度の指示値が一定（直線状態）となっており、窒素ガス分離装置運転中に見られる指示値の変動（ゆらぎ）がないことを確認した。なお、当該警報が発生した際、集中監視室にある窒素ガス分離装置（B）の故障を示す一括警報は発報していなかった。

※：窒素ガス分離装置 (B) を停止した以降も窒素濃度が97%で保持しているのは、停止信号が送られるとシーケンサから直接97%で保持する信号が出るためである。

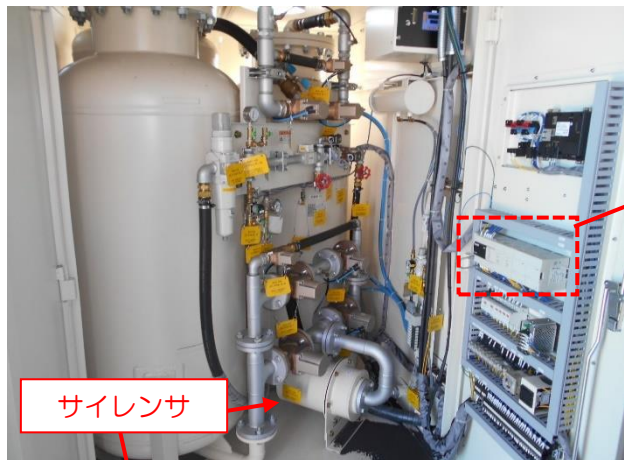
窒素ガス分離装置 (B) 現地調査結果
窒素ガス分離装置 (B) 当該装置の状況

確認された黒色の粉は、当該装置で使用している活性炭の色と同色であったことから、活性炭槽または吸着槽内に充填されていた活性炭が何らかの要因で細粒化し、当該装置内にあるサイレンサ^{※3}から排出された可能性がある。

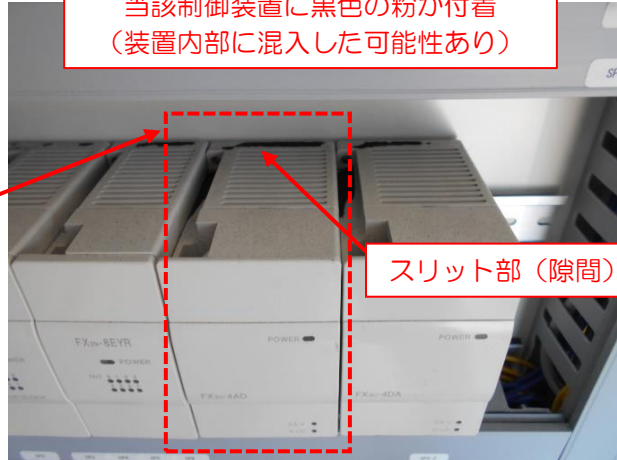
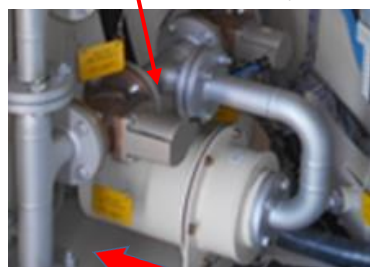
当該制御装置 (FX3U-4AD)

当該装置の状況を確認したところ、装置内の広範囲に黒色の粉が堆積していること、また、当該制御装置の上面にも黒色の粉が付着していることを確認した。当該制御装置の上面には放熱用のスリット部(隙間)があることから、黒色の粉が装置内部に混入した可能性がある。

当該制御装置に黒色の粉が付着
(装置内部に混入した可能性あり)

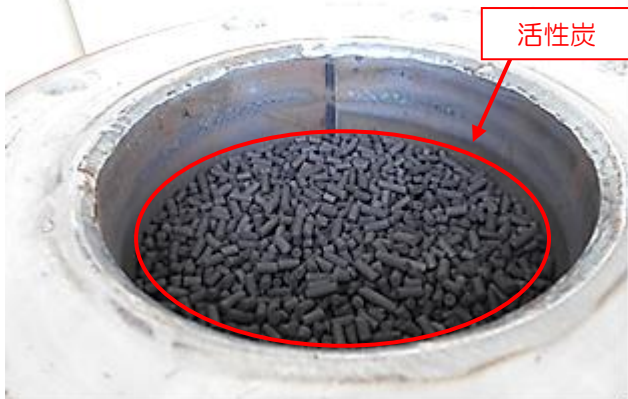
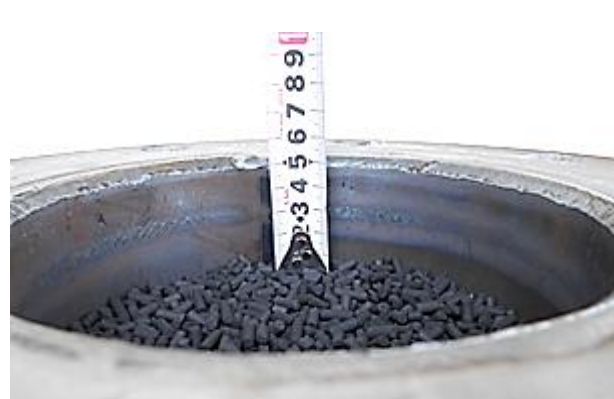
活性炭充填状況

活性炭槽内の状況を確認したところ、活性炭の充填状況に異常はなく、細粒化した形跡も確認されなかった。また、活性炭槽内に残圧が残っている状態で、活性炭槽の下流側にあるブロー弁を開けたところ、黒色の粉は排出されなかった。

以上のことから、当該装置に堆積していた黒色の粉は、活性炭槽内の活性炭が細粒化したものではないと判断した。

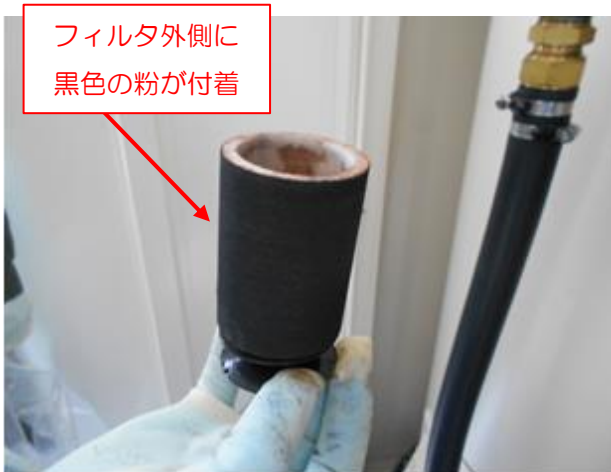
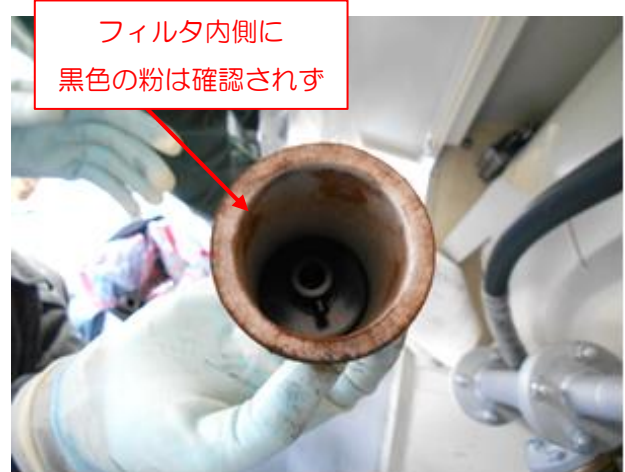
フィルタの状況

吸着槽の下流側にあるフィルタの状況を確認したところ、フィルタの外側には黒色の粉が付着していたが、フィルタの内側には確認されなかったことから、黒色の粉はフィルタにより捕集できており、フィルタから下流側には流出していない。

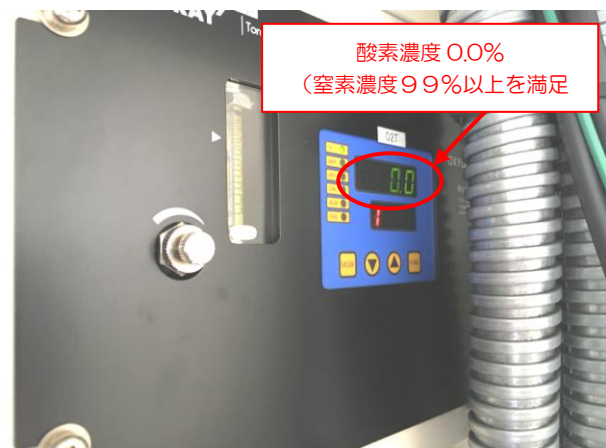
再現性確認

発電所から搬出した状態のまま、窒素ガス分離装置（B）を運転して再現性確認したところ、当該装置内にあるサイレンサから黒色の粉が排出された。

また、サイレンサから黒色の粉が排出された状態においても、窒素ガス分離装置（B）は窒素の濃度が99%以上のガスを精製できた。

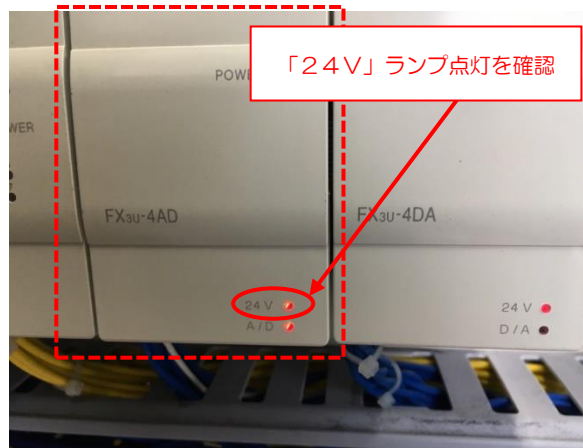
当該制御装置の状態確認
(新品交換後)

その後、当該制御装置を新品に交換したところ、当該警報は発生せず、「24V」ランプ表示は正常に点灯した。

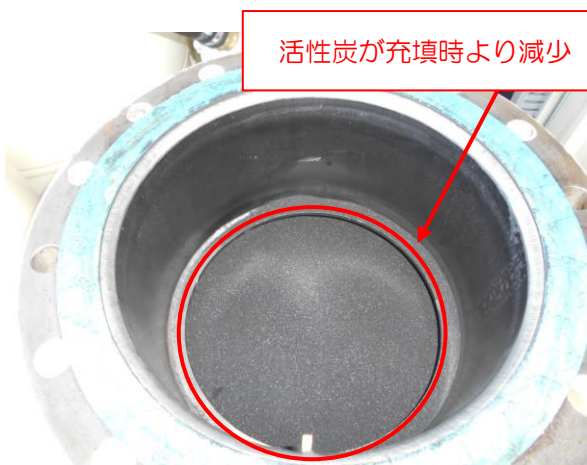
吸着槽 1

吸着槽内の状況を確認したところ、2台ある吸着槽のうち1台（吸着槽1）について、内部の活性炭が充填時より減少しており、一部が細粒化した状態となっていた。また、もう1台（吸着槽2）については、活性炭の充填状況に異常はなく、細粒化した形跡もなかった。

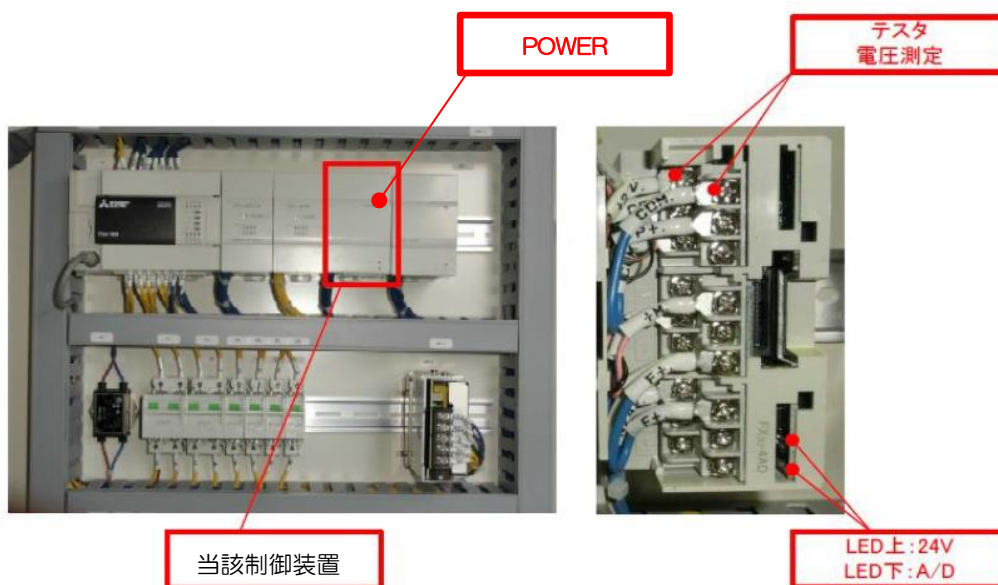
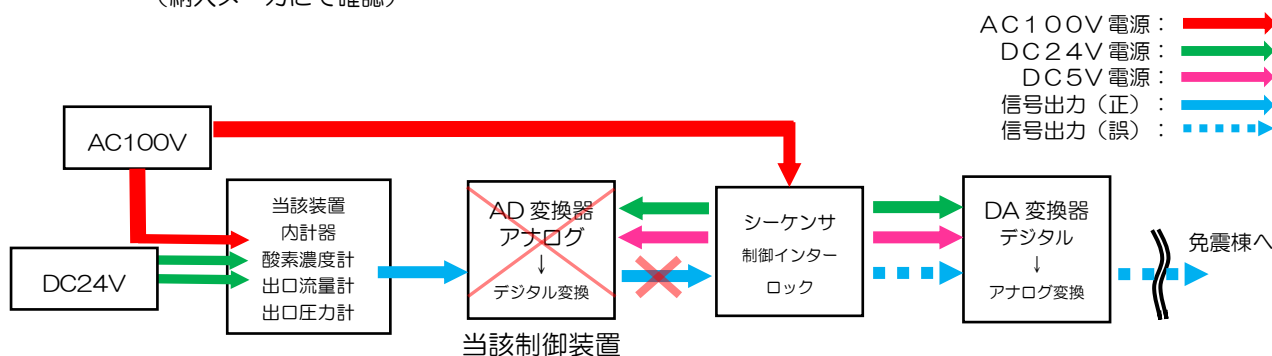
当該制御装置の点検結果

当該装置内にある制御装置の製造メーカーに当該制御装置を引き渡し、制御装置内部に異常がないか確認したところ、当該制御装置の内部に黒色の粉が付着していることを確認した。また、当該制御装置内部に断線がないか導通確認をしたところ、24V入力電源回路に使用しているヒューズが開放していた。なお、制御装置内部に塩害や腐食等の異常はなかった。（令和2年5月15日に確認）

以上のことから、細粒化した当該活性炭が当該装置内に飛散し、その一部が当該制御装置上面のスリット部から制御装置内部に混入したことにより、24V入力電源回路が短絡してヒューズが開放したため、当該制御装置への電源供給が喪失し、電源異常を示す警報が発生した。

当該制御装置の電源喪失により、計器信号をシーケンサに伝送できず、シーケンサ内で計器信号を保持したままの状態での出力されたため、集中監視室の監視画面に表示される関連パラメータの指示値が一定（直線状態）となった。

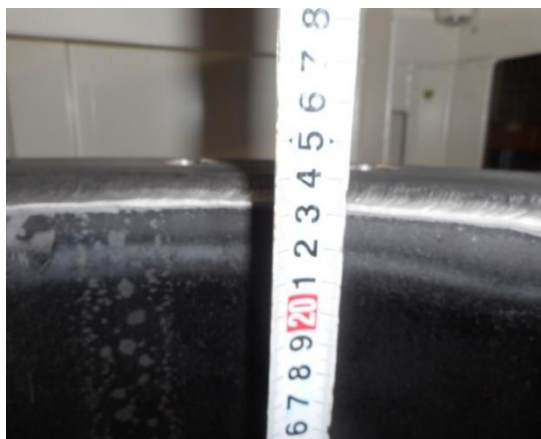
吸着槽1 充填高さ

吸着槽1の上蓋を取り外して当該活性炭の充填状況を確認したところ、吸着槽1に充填されている当該活性炭の高さがフランジ上面から230mm下にあり、製造メーカー工場出荷時の基準値（フランジ上面から40mm下）よりも190mm低下している状況であった。また、吸着槽内で活性炭を拘束させるために取り付けられている上部分散板と上部スポンジが斜めに傾いた状態であった。

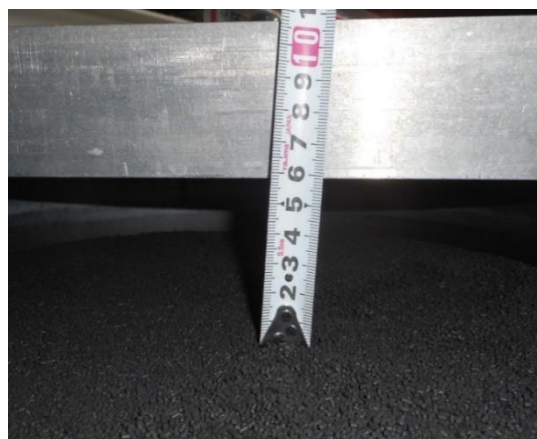
吸着槽2 充填高さ

なお、吸着槽2に充填されていた活性炭の高さはフランジ上面から57mm下であったが、上部分散板と上部スポンジにより活性炭は拘束された状態であった。（令和2年5月7日に確認）

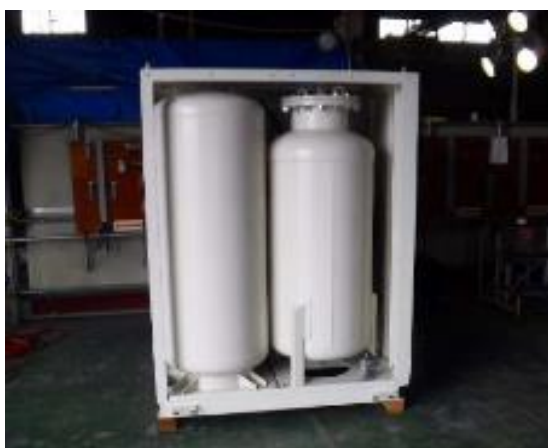
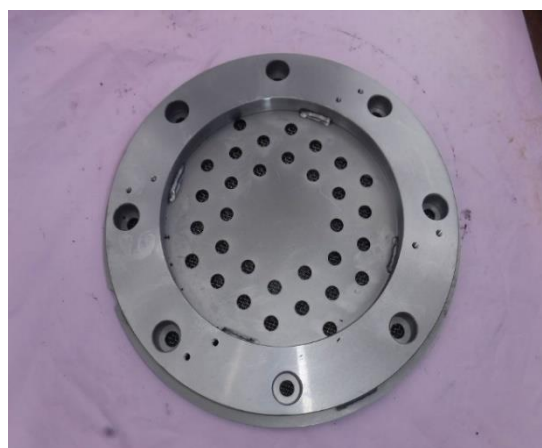
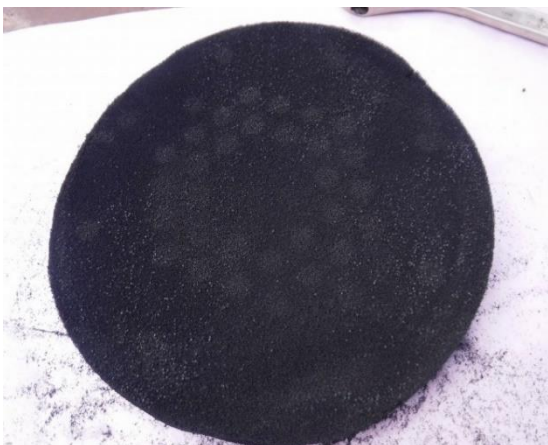
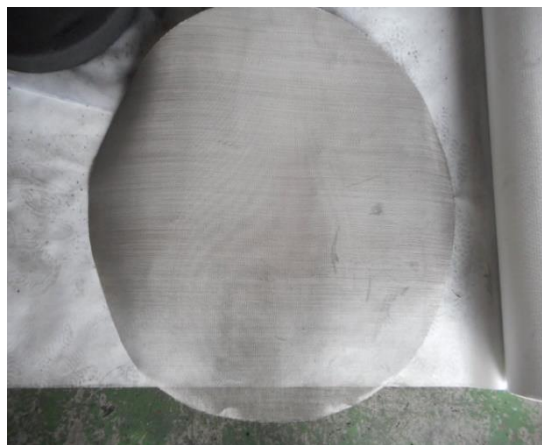
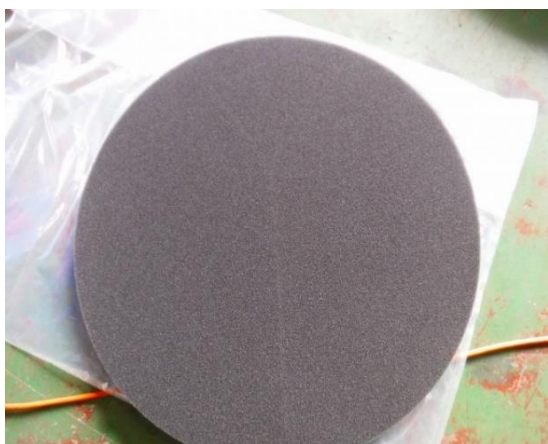
吸着槽1及びサイレンサの外観・内部点検結果

吸着槽1の外観及び内部点検を行ったところ、吸着槽1の外観及び内部にある支持構造物（上部分散板、上部スポンジ、下部仕切り金網、下部スポンジ）に変形・損傷等の異常はなかった。

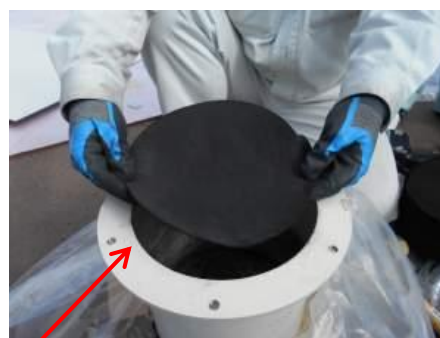
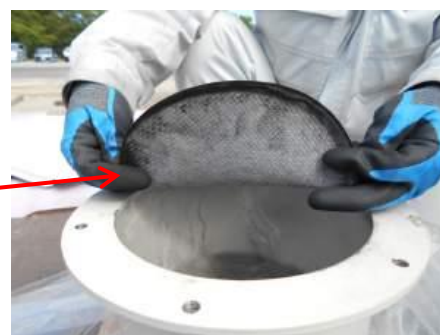
サイレンサの不織布

また、当該活性炭が排出されたサイレンサの内部点検も行ったところ、サイレンサ内部にある不織布全体に細粒化した活性炭が付着していたことから、不織布で捕集できなかった当該活性炭がサイレンサより排出されたものと推定した。（令和2年5月21日に確認）

サイレンサの不織布は本来白色であるが、全面的に細粒化した活性炭が付着していた。
なお、不織布裏面は白いままであった。
