# 東日本大震災を経験した免震建屋の状況

東 北 電 力 株 式 会 社  
東 京 電 力 ホ ー ル デ ィ ン グ ス 株 式 会 社  
日 本 原 子 力 発 電 株 式 会 社

2020年7月

## 建屋名称：免震重要棟

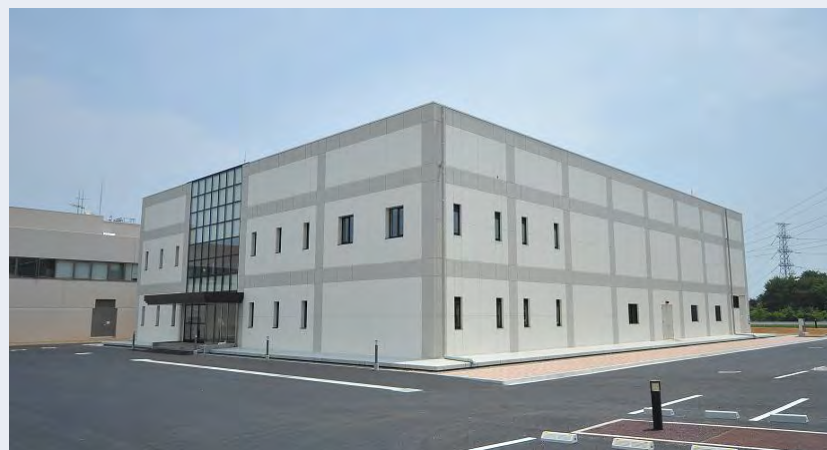
外観

- 標高30mを超える高台にあり、地震や津波による被害は見受けられなかった。
- 地震後に目視点検を実施し、建物が健全であると判断。また、免震装置およびダンパーにも有意な異常は認められなかった。
- 現在は、廃炉に関わる設備の監視、管理機能を持った建物として運用。
