#### ②小断層上端付近の詳細観察-海側壁面はぎとり転写試料(1/7)-

- R2.4.16審査会合以降, 斜面堆積物(Ts3ユニット)及び旧海食崖の分布状況を確認するため, 海側壁面のフリーフレームを撤去した。
- 当該範囲において, 南側壁面に認められるF-1断層に関連する小断層の走向方向の連続が認められることから, 小断層の上端付近について, はぎとり転写試料を用いて詳細観察を実施する。

## ③-1 小断層の上端付近の既往評価の整理

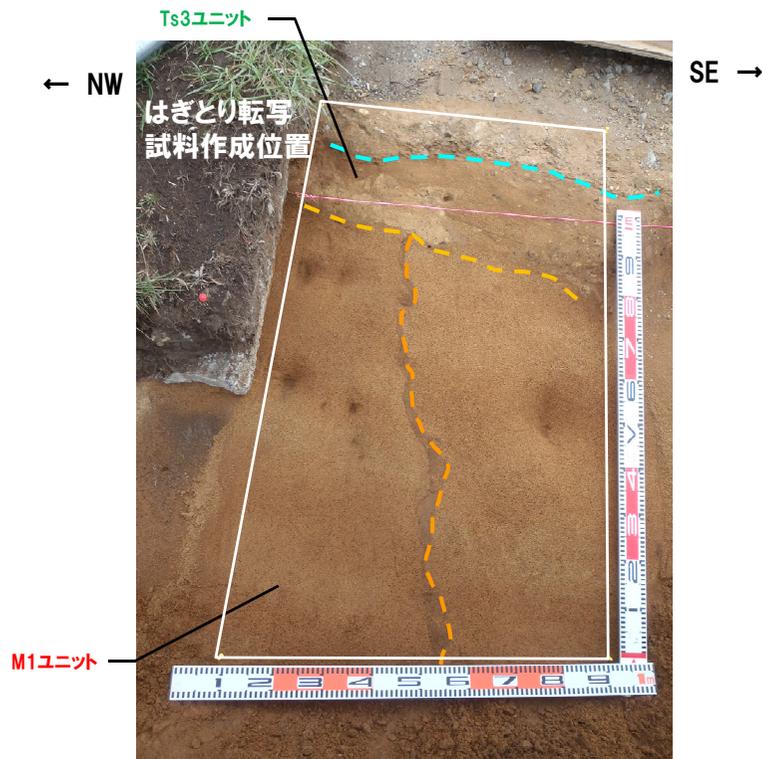
開削調査箇所(南側)海側壁面  
小断層上端付近 拡大写真(解釈線あり)

- 本はぎとり転写試料は、R2.4.16審査会合以降に、海側壁面において作成したものである。
- 小断層は、以下の状況から、Ts3ユニットに変位・変形を与えていないと判断される。
  - ・小断層は、M1ユニットに変位を与えており、Ts3ユニットの基底面直下まで剪断面が連続する。
  - ・小断層に見かけ鉛直変位量の減衰は認められない。
  - ・Ts3ユニットの基底面に、小断層による変位は認められない。
  - ・Ts3ユニット中に、剪断面は認められない。

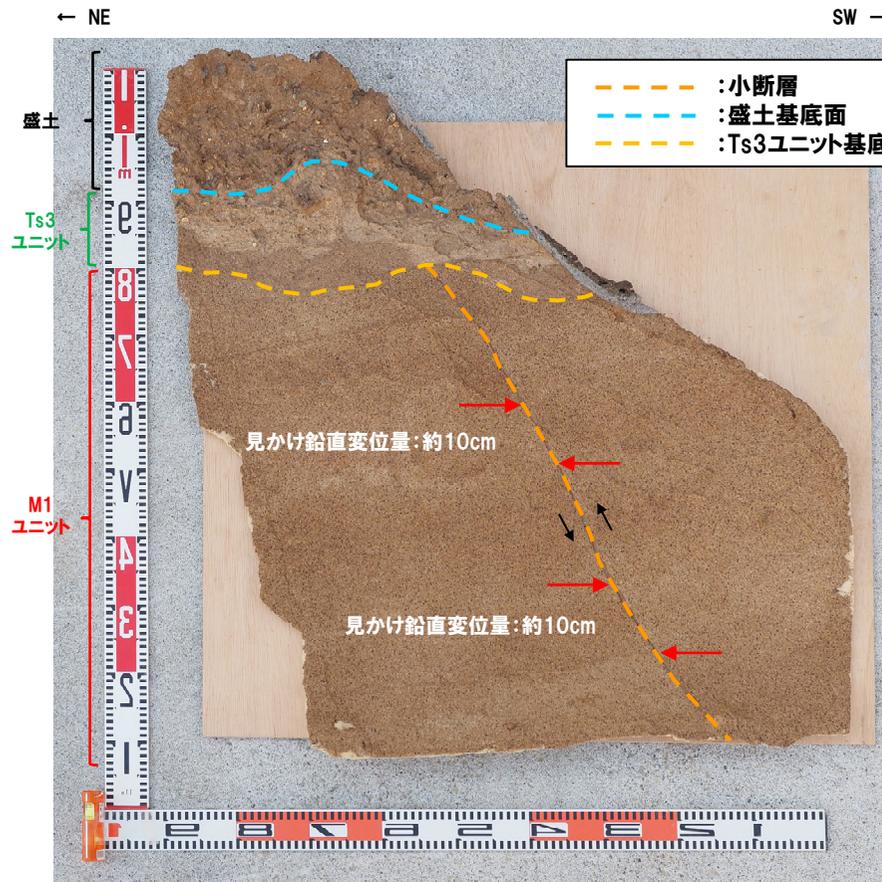
南側壁面はぎとり転写試料\* 写真(左右反転)(解釈線あり)

○本はぎとり転写試料において、小断層は以下の状況が確認されることから、Ts3ユニットに変位・変形を与えていないと判断される。

- ・小断層は、M1ユニットに変位を与えており、Ts3ユニットの基底面直下まで剪断面が連続する。
- ・小断層に見かけ鉛直変位量の減衰は認められない。
- ・Ts3ユニットの基底面に、小断層による変位は認められない。
- ・Ts3ユニット中に、剪断面は認められない。

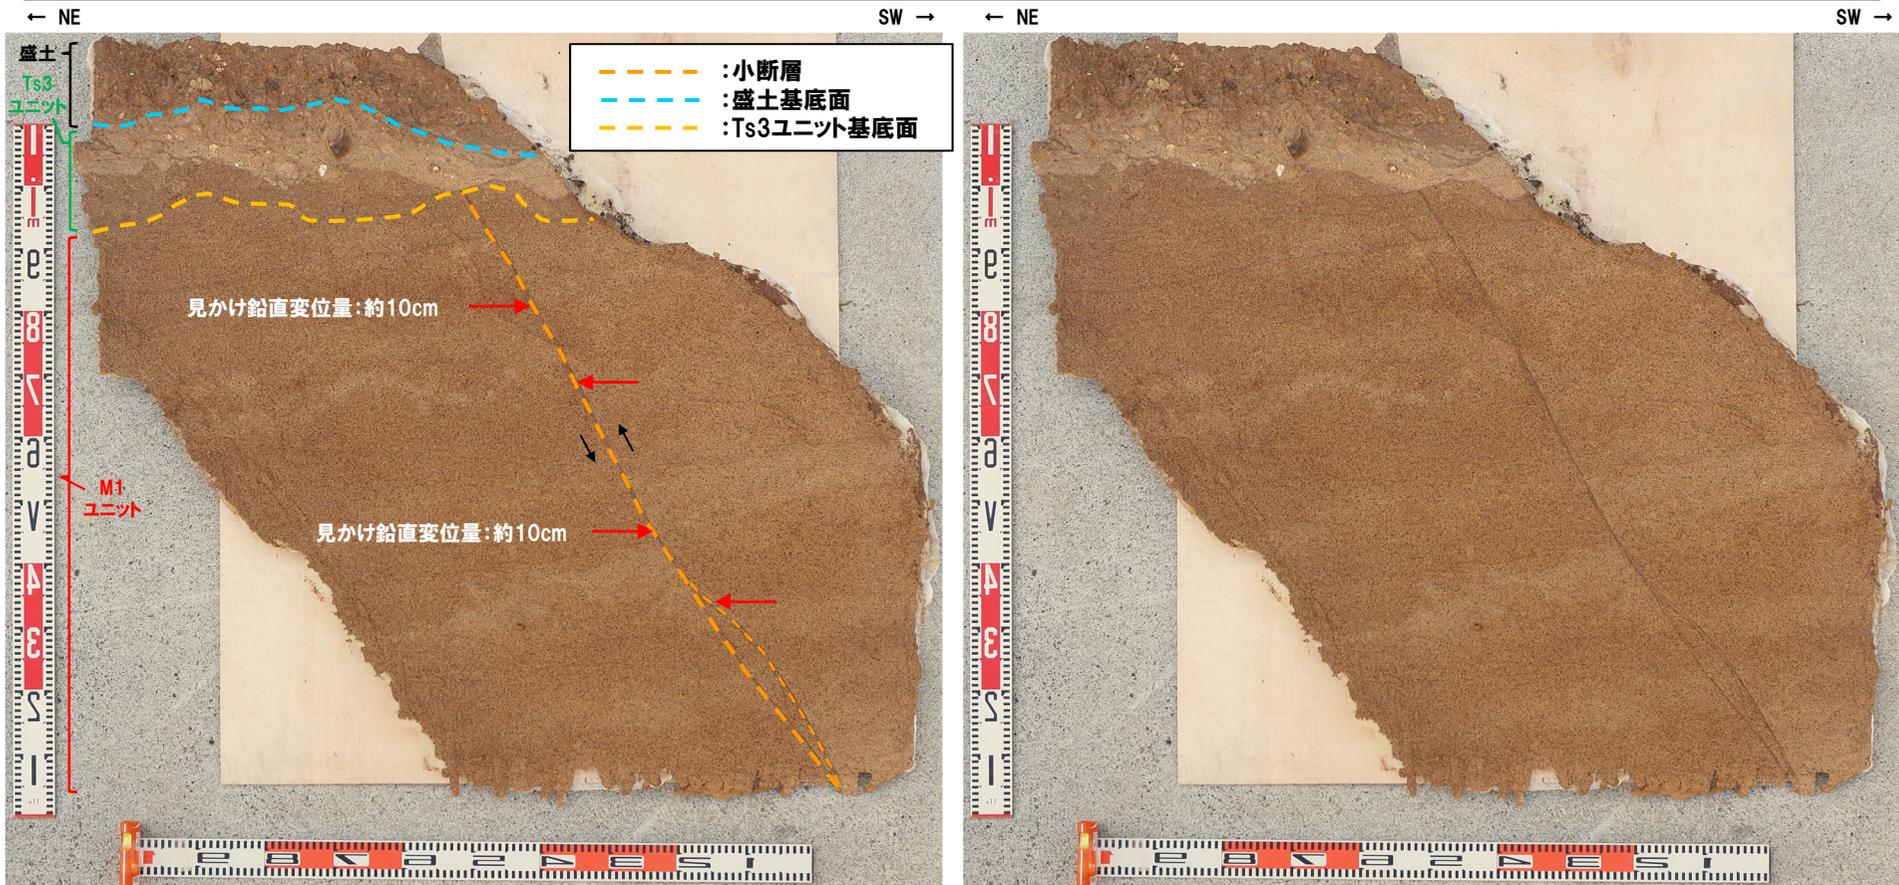
南側壁面はぎとり転写試料※ 写真(左右反転)(解釈線あり)

○本はぎとり転写試料において、小断層は以下の状況が確認されることから、Ts3ユニットに変位・変形を与えていないと判断される。

- ・小断層は、M1ユニットに変位を与えており、Ts3ユニットの基底面直下まで剪断面が連続する。
- ・小断層に見かけ鉛直変位量の減衰は認められない。
- ・Ts3ユニットの基底面に、小断層による変位は認められない。
- ・Ts3ユニット中に、剪断面は認められない。

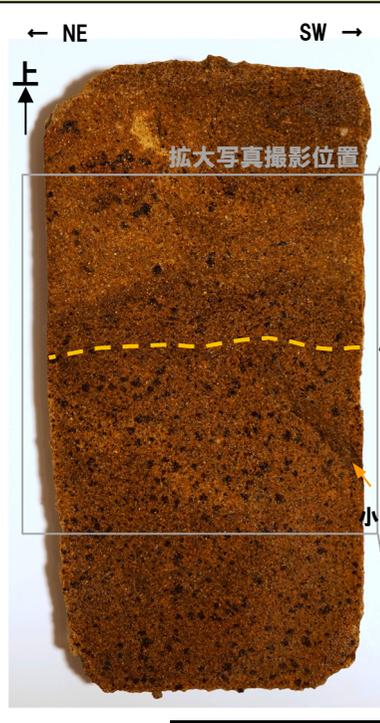
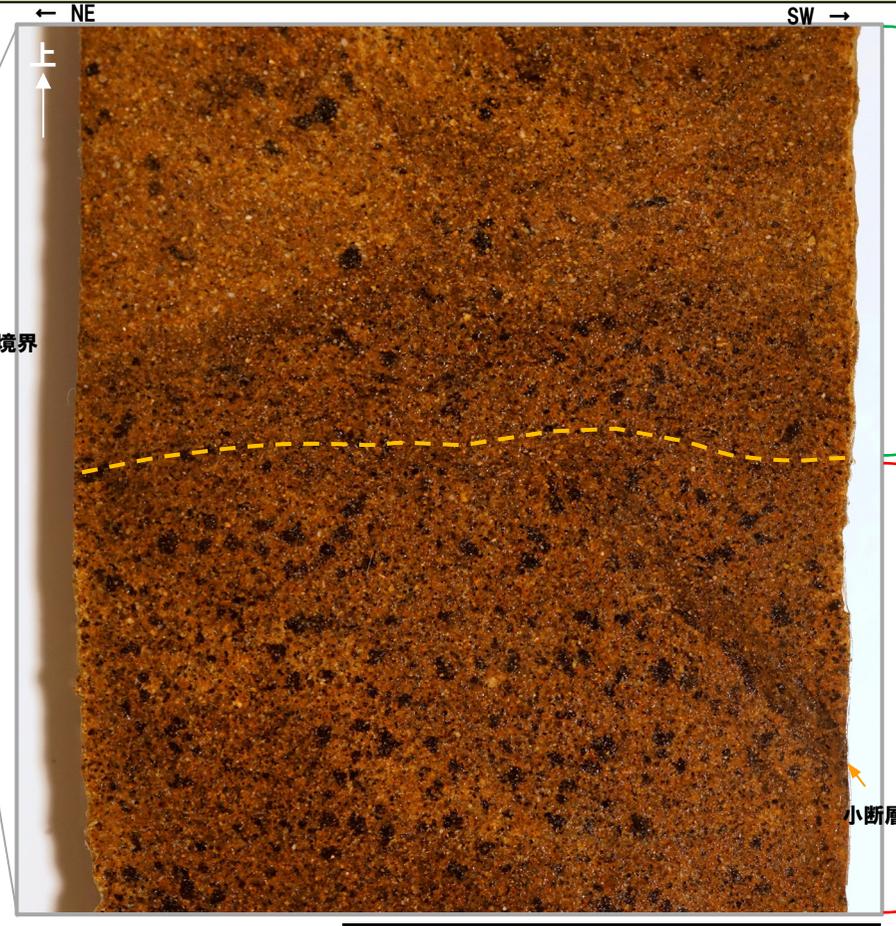
傾斜方向研磨片拡大写真(左右反転, 解釈線あり)

- R2.4.16審査会合において提示した研磨片において、小断層上端部の状況を確認するため、新たに研磨面を作成し、観察を行った。
- R2.4.16審査会合において提示した研磨面(P274~P275参照)と同様に、小断層は以下の状況が確認されることから、Ts3ユニットに変位・変形を与えていないと判断される。
  - ・小断層は、M1ユニットに変位を与えており、Ts3ユニットの基底面直下まで剪断面が連続する。
  - ・小断層に見かけ鉛直変位量の減衰は認められない。
  - ・Ts3ユニットに剪断面は認められない。

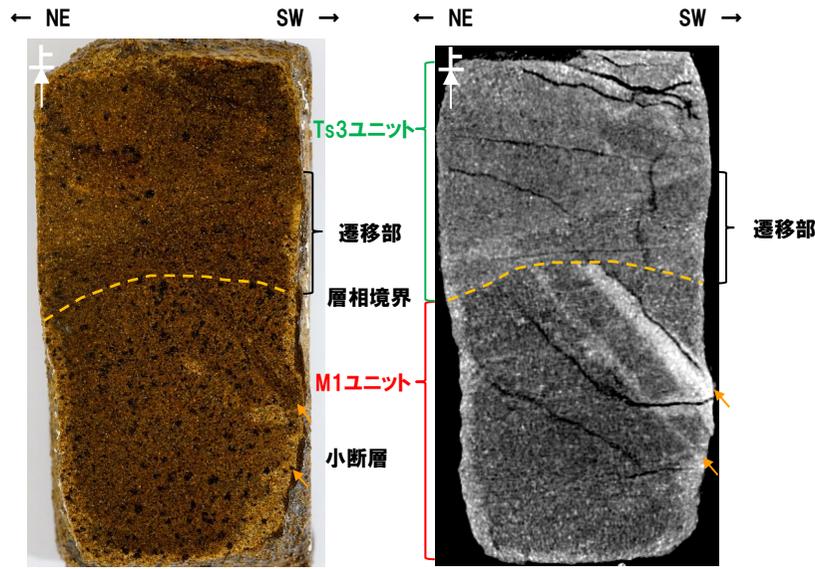
傾斜方向研磨片  
(解釈線あり)

- ・ブロック試料を用いた研磨片観察結果及びX線CT画像観察結果(例:左下写真)
- ・ブロック試料採取前の壁面において作成したはぎとり転写試料を用いた地質構造の観察結果(例:右下写真)
