## PWR 制御棒駆動機構のサーマルスリーブ破損について(状況報告)

令和 2 年 8 月 19 日

技術基盤課

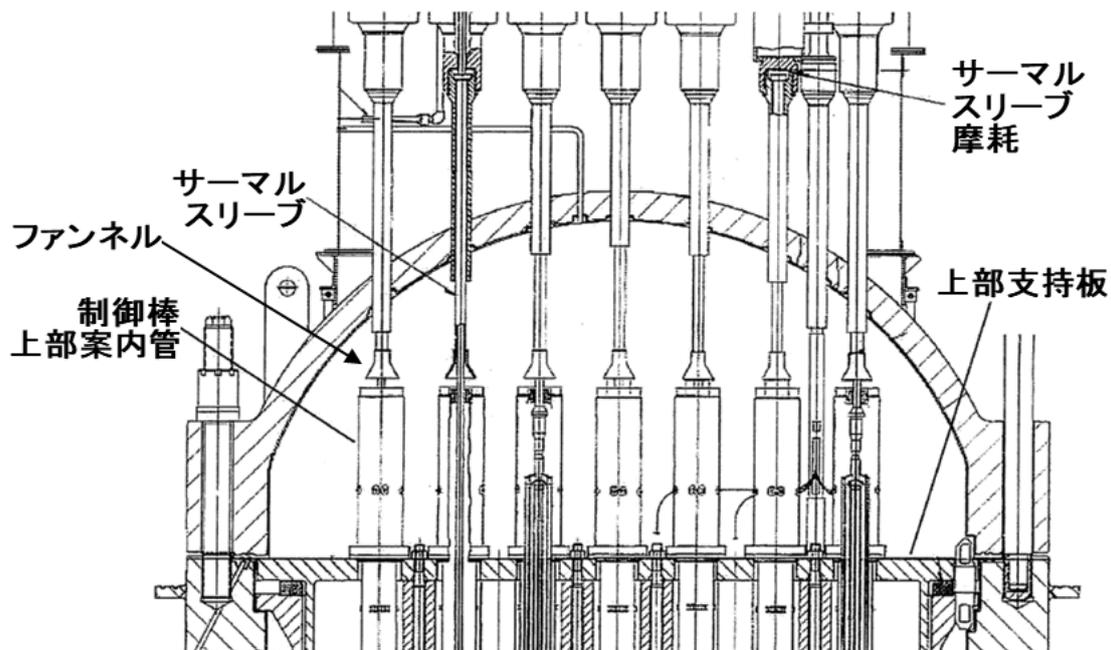
図 1 PWR 上蓋領域の断面とサーマルスリーブ[3]

2017-12-13、仏国ベルビル 2 号機(PWR、1310 MWe)にて CRDM 動作試験中に、中央部の制御棒が固着したことが報告された。最初、当該制御棒の炉心へのステップイン動作が困難になり、その制御棒を自由落下させたところ、全挿入する前に止まった。その後の評価によって、サーマルスリーブ本体が上部フランジ周囲で摩耗脱離し、リング状残片が CRDM 貫通管筐体内に残ったことがわかった。このリング状残片が制御棒動作に干渉したと推測されている。[1][2][3]

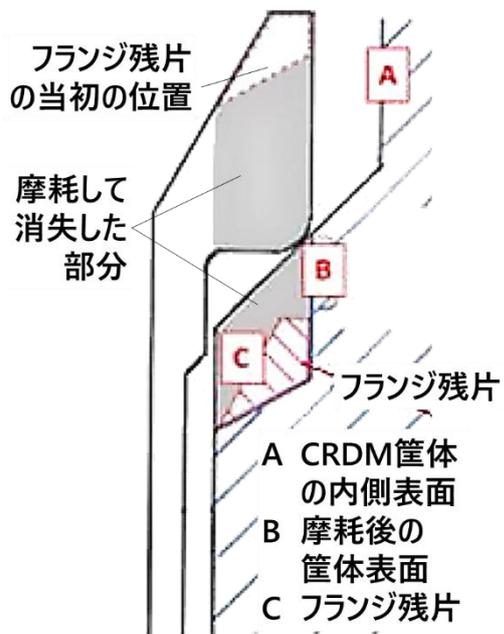
図 2 サーマルスリーブ摩耗のイメージ図[3]

それによると、サーマルスリーブの摩耗そのものは、2007年に最初に発見された。基本的に摩耗は原子炉容器内の CRDM 貫通管下部直下のサーマルスリーブ外面と、ファンネル直上のサーマルスリーブ内面で発見され、その原因は制御棒駆動軸との接触である。この時は、こうした摩耗がサーマルスリーブ上部フランジでも発生するとは、想定も評価もされなかった。

2014年に、米国プラント1基において、サーマルスリーブ上部フランジの摩耗が初めて報告されている。摩耗が見つかったのは、2本のサーマルスリーブ(制御棒駆動軸が挿入されていない)である。この時は、サーマルスリーブフランジの摩耗は、ファンネルの位置を設計時から変更したと相関がある可能性が指摘され、残りの全てのサーマルスリーブの位置を測定したが、摩耗はあったが許容範囲であり、運転に与える影響はほとんどなく、安全上の影響度も低いと評価されている。

サーマルスリーブ上部フランジの摩耗が進むと、サーマルスリーブ下端のファンネルが下降する。利用可能な点検データから得られるファンネル下降速度は、95%信頼性で 0.03 in/EFY (0.8 mm/EFY)、99%信頼性で 0.04 in/EFY (1.0 mm/EFY)であった。EFYとは、実効全出力年である。ベルビル2号機の場合は、0.1 in/EFY (2.5 mm/EFY)と報告されている。

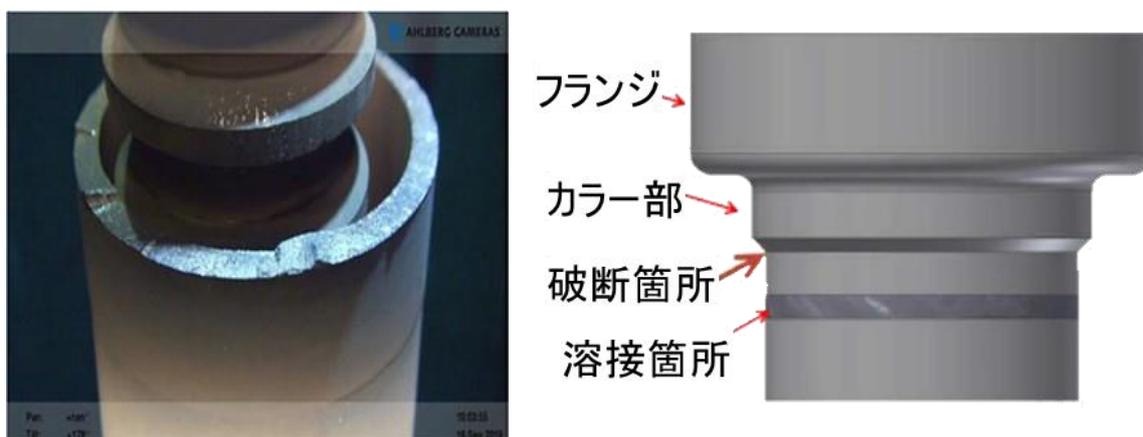
図 4 サーマルスリーブ破断箇所[9]

IRS8837 では、WH 製 PWR で、2019 年の計画停止中に、CRDM のサーマルスリーブが破断し外れているのが確認されたことが報告されている。破断箇所はフランジの摩耗領域直下のカラー部であった。制御棒の動作が妨げられた証拠はないが、この状態が修正されなければ、安全上の危険性があると報告されている。[7][9]

破断推定原因は、①フランジ摩耗領域直下にはカラー部があり、その形状変化部には応力集中が生じ、②機械的疲労及び破損に関連する欠陥とされ、長期間の頂部プレナム内の流動振動による荷重が作用し、疲労割れに至ったと推測されている。これらの条件を満たし、影響を受ける可能性が考えられるプラントは、以下の WH 製 PWR とされている。

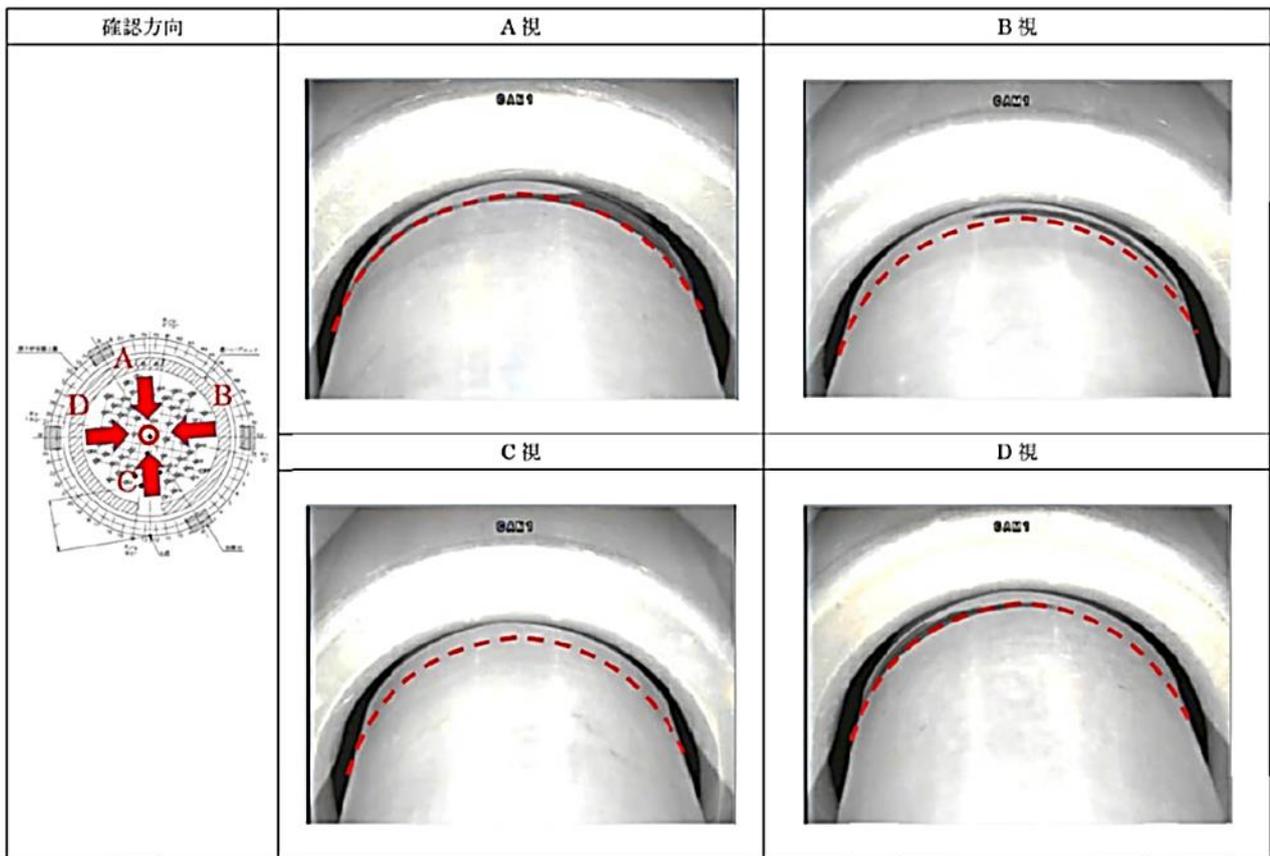
図 5 国内 PWR の中央 CRDM 管台下端側から撮影したサーマルスリーブ写真[10]

- サーマルスリーブを含む上蓋の取替 (VHR) が多くの PWR で行われており、摩耗感度の高い原子炉容器頂部バイパス流量が比較的高い標準型 4 ループ PWR においても、総じて実効全出力年が仏／米国で摩耗が確認された PWR より短い。(表 1)
- 摩耗はサーマルスリーブの回転に関係すると推測されているが、国内のサーマルスリーブ振れ止め金具構造(リング式)は、仏／米国のパッド式より損耗しにくい。
- 米国で 2014 年に見つかった顕著な摩耗は特殊なサーマルスリーブで見つっているが、同サーマルスリーブは国内では使用されていない。
- サーマルスリーブの使用期間が比較的に長い国内プラントにおいて、カメラによる目視調査が行われた。複数本を調査したが、サーマルスリーブの降下・落下は認められていない。(図 5)
- サーマルスリーブ摩耗に影響すると考えられている原子炉容器頂部プレナム内の流動を数値流体力学(CFD)を用いて解析した。標準型 4 ループ PWR の上蓋中央付近にて、最大のワークレート(摺動速さと接触荷重の積)が生じることを確認した。この傾向は、仏国の事象と一致する。
- 実効全出力年(EFPY)が国内最長の PWR において、サーマルスリーブの降下速度を測定し、最大で 0.8 mm/EFPY であることを確認した。この速度は、米国報告にある 95%信頼値(0.03 in/EFPY)とほぼ一致するが、この速度ではプラント寿命中にサーマルスリーブが摩耗により問題となることはないと考えられる。

--- : 構造上、サーマルスリーブと CRDM 管台下端部が接触する位置
