1次スクリーニング結果(案)

2020-08-19
 技術基盤課

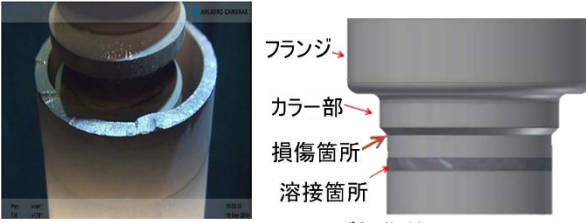
番号	件名	概要	受領日	担当	1次スクリーニング				
					基準/2次	INES	処理結果		
IRS8837		<p>本報告は、ウェスティングハウス社(WH)から、Part 21 2019-39として報告されたものであり、仏国で見つかったサーマルスリーブ摩耗・分離とは異なる形態のサーマルスリーブの破損事象である。</p> <p>あるウェスティングハウス社(WH)製 PWR で、2019 年の計画停止中に、制御棒駆動機構(CRDM)のサーマルスリーブが破損し外れているのが確認された。破損は、サーマルスリーブ管の全断面においてフランジの摩耗領域直下で発生。サーマルスリーブに関する今までの運転経験と異なり、摩耗とは形態の異なるサーマルスリーブ劣化に関連する欠陥が特定された。影響を受けたプラントデータによると、フランジカラー領域に亀裂のような兆候を有する場所がある。制御棒の動作が妨げられた証拠はないが、WH社は、保守的にこの状態が修正されなければ、実質的な安全上の危険性(SSH)を生じる可能性があるとして報告した。</p> <p>事象原因:①フランジ摩耗領域直下にはカラー部があり、その形状変化部には応力集中が生じる。②機械的疲労及び破損に関連する欠陥。以上から、長期間の頂部プレナム内の流動振動による荷重が作用し、疲労割れに至ったと推測される。</p> <p>安全評価:①制御棒の機能性は、LTR-NRC-18-34で報告されているフランジ摩耗(Part 21 2018-10)だけでなく、それと同時に別のサーマルスリーブ管の破損・分離によっても悪影響を受ける可能性がある。②この状態は、PWROG-16003-P改訂2で設定されたフランジ摩耗基準に達する前に発生する可能性がある。③今までにPWROG-16003-P改訂2、およびNSAL-18-1は、今回の運転経験を言及していない。④この状態を監視及び修正しない場合、複数の制御棒の挿入が阻害されSSHが発生する可能性がある。</p> <p>ただし、これがSSHをもたらす可能性は低い。この経験が初めて見つかったものだから。WH社は、影響を受けたプラントが、現在の運転サイクル中に制御棒が2本以上固着することはないと考えている。たとえ複数の制御棒固着が発生したとしても、そのような事象は、許可取得者のATWS解析によって包絡されている。既知の摩耗条件及び摩耗率に基づくと、プラントは、少なくとも1サイクルの間、または目視検査を実施する次の機会まで安全に運転することができる。</p>	2020-01-09	事務局	2次へ	-	<p>本件は、PWRのCRDMのサーマルスリーブの破損事象の報告()である。この事象は、IN2018-10「サーマルスリーブフランジ摩耗による制御棒固着」とは異なる破損モードである。</p> <p>本事象にはCRDMの運転時間が関わることから、国内PWRでただちに発生する問題とは考えにくい。IN2018-10と合わせて2次スクリーニングに移行する。</p> <p>「Part 21 2019-00-39より抜粋」</p> <p>影響を受ける可能性のあるプラントは、次のWH社設計プラントである:①T-Coldプラントとして知られる、原子炉容器頂部バイパス流量が大きい状態で運転されているプラント。②フランジの直下にカラー(又は上部センタリングパッドリング)を有するサーマルスリーブが用いられているプラント。</p> <p>Asco 2, Braidwood 1/2, Byron 1/2, Callaway, Catawba 1/2, Comanche Peak 1/2, Doel 4, Hanbit 1/2, Kori 3/4, Maanshan 1/2, Seabrook, Sizewell B, Tihange 3, Vogtle 1/2, Wolf Creek</p> <p>関連文献</p> <p>Part 21 2019-00-39, https://www.nrc.gov/docs/ML2006/ML2006J583.pdf</p> <p>Part 21-2018-01-01, https://www.nrc.gov/docs/ML1819/ML1819A275.pdf</p> <p>Part 21 2018-01 00, https://www.nrc.gov/docs/ML1814/ML1814B678.pdf</p> <p>NSL-18-1, https://www.nrc.gov/docs/ML1819/ML1819A275.pdf</p>

<p>図 サーマルスリーブ損傷箇所</p>						
			<p>https://www.nrc.gov/docs/ML2006/ML2006J583.pdf</p>						
赤点線枠内は国際機関との取り決めにより公開できません。

Part 21 2019-39	原子炉容器貫通制御棒駆動機構サーマルスリーブの切断損傷		補足情報						
			<p>是正措置:①この欠陥を知らせるために、WH社は、2020年初頭に影響を受ける許可取得者に書信を提供する予定。②その書信は、今後の検査ガイダンスに関する最新の推奨事項を提供する予定。</p> <p>背景情報: 仏国PWRにおける制御棒駆動機構(CRDM)サーマルスリーブの劣化はIRS8732で報告された。2018-05にウェスティングハウス社(WH)より、Part 21 2018-10が報告された。サーマルスリーブフランジ部摩耗に着目したもので、摩耗が進展し、サーマルスリーブが分離すると、制御棒動作に影響を与える潜在的リスクがある。又、サーマルスリーブ摩耗が、より進展し易いのは、原子炉容器頂部バイパス流量が大きいT-Coldプラントとしている。</p>

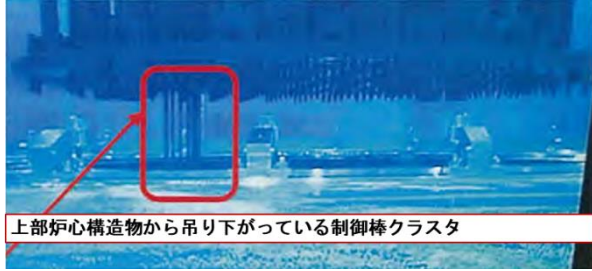
番号	件名	概要	受領日	担当	1次スクリーニング		
					基準/2次	INES	処理結果
国内 2019-17 法令報告	原子炉容器上部炉心構造物吊り上げ時の制御棒引き上がりについて 更新日: 2020-03-24 NUCIA 通番: 13071T ユニット: 伊方発電所 3号 発生日: 2020-01-12 登録区分: 中間	<p>2020-01-12、第15回定期検査中に、原子炉からの燃料取出の準備作業のため、原子炉容器上蓋を開放し、制御棒クラスタと駆動軸との切り離しを行った後、原子炉容器の上部炉心構造物を吊り上げていたところ、制御棒クラスタ1体が上部炉心構造物とともに引き上げられていることを確認した。その後、上部炉心構造物を吊り下ろして当該制御棒クラスタと駆動軸が結合されていないことを確認した後、再度上部炉心構造物を吊り上げ、当該制御棒クラスタが引き上がらないことを確認した。引抜き操作を行っていない制御棒が管理位置から移動したこと、その際、炉心に燃料体が装荷された状況であったことから、法令報告に該当すると判断した。なお、本事象による外部への放射能の影響はない。</p> <p>作業記録や海外事例などの詳細調査から、制御棒クラスタと駆動軸の切り離し操作自体に問題となる点はなかった。制御棒クラスタと駆動軸との切り離し作業の作業手順の確認から、次の推定直接原因(メカニズム)が特定された。</p> <p>①駆動軸取り外し軸下降時、ロックボタン廻りに付着したスラッジ(一次冷却材系統機器由来の鉄酸化物)が位置決めナットと接手の間に挟まり、駆動軸取り外し軸が詰まった。 ②その状態で制御棒クラスタに駆動軸を着座させた後、駆動軸が制御棒クラスタのスパイダ頭部内へ沈み込む不完全結合状態となり、上部炉心構造物吊り上げ時に制御棒クラスタも引き上がった。</p> <p>推定根本原因: 駆動軸着座後に制御棒クラスタと駆動軸が再結合するような状態を確認する手順がなかったこと。</p> <p>再発防止対策: ①上部炉心構造物吊り上げ時の水中カメラによる監視を引き続き実施。②駆動軸取り外し軸が下降時にスタックしていないことを、駆動軸取り外し軸の押し下げ動作状況により確かめるため、駆動軸取り外し工具の指示管のマーキング位置を確認する手順を追加。③さらに、駆動軸着座後の再度の重量確認および位置計測(ベースプレート高さ)をする手順を追加。④制御棒クラスタのスパイダ頭部内には、プラント運転中などに発生したスラッジが堆積する可能性があることから、定期検査毎に使用済燃料ピット内で制御棒クラスタ(次サイクルで使用するもの)のスパイダ頭部内の状況を確認し、堆積物が確認された場合は除去。</p>	2020-03-24	事務局	⑥	0	<p>本件は、意図しない制御棒の引き抜き事象である。一次冷却水中のホウ酸濃度が高く維持され、制御棒挿入状態に関わらず未臨界は維持されるため、安全重要度は低い。既に、原子力規制委員会への法令報告も完了していることから、上記の基準によりスクリーニングアウトとする。</p>

<p style="text-align: center;">図 制御棒クラスタ水中写真</p>		
					<div style="display: flex; justify-content: space-between;"> <div style="width: 48%;"> <p>駆動軸取り外し工具の指示管(インジケータースタッド)のマーキング位置確認【ステップ⑧】</p>

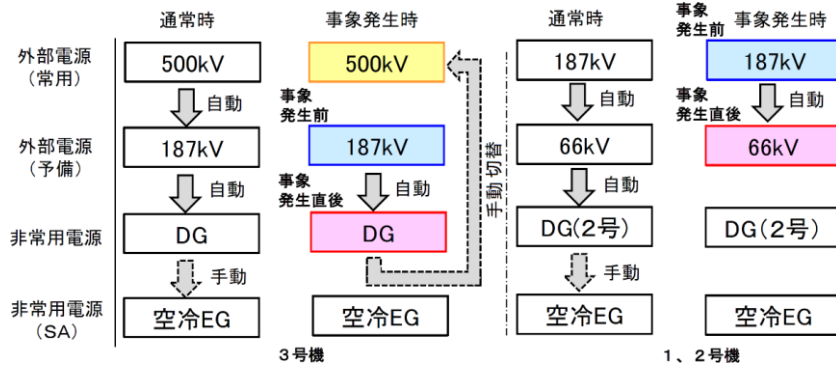
図 1 通常時と事象発生時の所内電源系統の切替え状況

2020-01-25、伊方発電所 1,2号機の屋内開閉所において、187kV 母線保護継電装置の取替えに伴い、母線連絡遮断器の健全性確認試験(方向試験と呼ぶ。)を行うため、母線切替を順次行っている際に、母線保護リレーが動作し、乙母線に接続されている 187kV 送電線 4 回線すべての遮断器が開放して受電が停止した。その結果、数秒間であるが、伊方発電所の全号基(1号廃止措置中、2号恒久停止中、3号定検停止中)が同時外部電源喪失した。

4 回線遮断後(15:44)、直ちに、3号機は、起動した非常用ディーゼル発電機(EDG)から受電し(15:44)、その後、500kV 送電線からの受電に切替えた(15:51)。1,2号機は、遮断直後に 66kV の予備系統から受電した(15:44)。その後、設備故障が確認された回路を隔離し、翌 17:13 に、187kV 送電線の 3 回線が回復した。本事象による環境への放射能の影響はない。

187kV 送電線 4 回線すべての遮断器が開放した直接原因は、伊方南幹線 1 号線乙母線遮断器の短絡故障により、大洲変電所からつながる 4 回線のすべての母線保護リレーが働いたためである。当該遮断器の短絡故障の発生メカニズムは：①当該遮断器の開閉を行う内部部品の結合部分に、ごく稀に隙間が生じる構造となっていたため、放電が発生し、放電に伴う発熱により結合部が損耗し、隙間が拡大した。②遮断器開閉時に結合部の擦れが生じることで金属片が落下し、相間短絡が発生したと推定されている。

遮断器の相間短絡に対する是正措置は次のとおりである。①当該遮断器(1 台)の絶縁操作軸、可動接触子等の損傷部品を新品に取替える。なお、187kV ガス絶縁開閉装置のすべての遮断器について、ギャップ放電の発熱による溶融が進展していないことは確認済み。②同一構造および使用状態が同じ遮断器(13 台)について、計画的に遮断器の内部開放点検を行い異常がないことを確認する。③それら遮断器は今後も部分放電診断、内部異物診断を定期的実施し、状態監視しつつ、恒常的な対策について検討していく。

しかしながら、本件を踏まえ事業者では、全号基外部電源喪失の発生リスクを下げるため、寄与因子②に関わる回避策を提案している。すなわち、方向試験の負荷に 3号機ではなく、模擬負荷(仮設)を充てることである。これにより、全号基外部電源喪失リスクは下げられる。

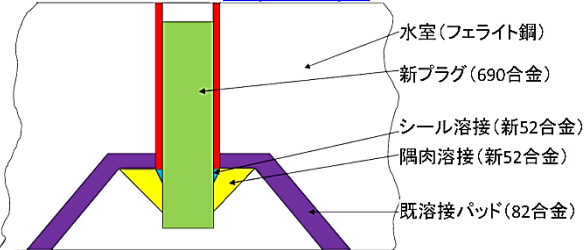
番号	件名	概要	受領日	担当	1次スクリーニング		
					基準/2次	INES	処理結果
IRS8829			2020-01-09	事務局	④	—	<p>本件は、PWR プラントにおいて燃料交換停止中の巡回で、蒸気発生器(SG)ドレンラインからの漏えい痕を見つけた事例である。ピンホール漏えいのため、運転中は検知されず、安全性への影響は低い。漏えい原因は、SG 水室とドレンライン接続部のシール溶接の PWSCC。根本原因は、当該溶接部の PWSCC 感受性が高いことを把握し監視体制をとっていながら、予防保全などの対策を取らなかったこと。</p> <p>国内 PWR の SG は、ドレンラインを有さない。また、ピンホール漏えいが起こったシール溶接材の PWSCC 感受性が高いことは既知問題である。よって、上記基準によりスクリーニングアウトとする。</p>
					<p>補足情報</p> <p>参考公開資料(第 15 回燃料交換停止)</p>   <p>参考図 SG 土台部の白色堆積物 https://community.magnoxsocioeconomic.com/wp-content/uploads/2017/11/Sizewell-B-refuelling-outage-15-photos.pdf</p>   <p>参考図 修理後のシール溶接部 https://community.magnoxsocioeconomic.com/wp-content/uploads/2017/11/Sizewell-B-refuelling-outage-15-photos.pdf</p>

<p>参考図 SG ドレンライン修理 http://www.onr.org.uk/pars/2018/sizewell-b-17-013.pdf</p>		
赤点線枠内は国際機関との取り決めにより公開できません。

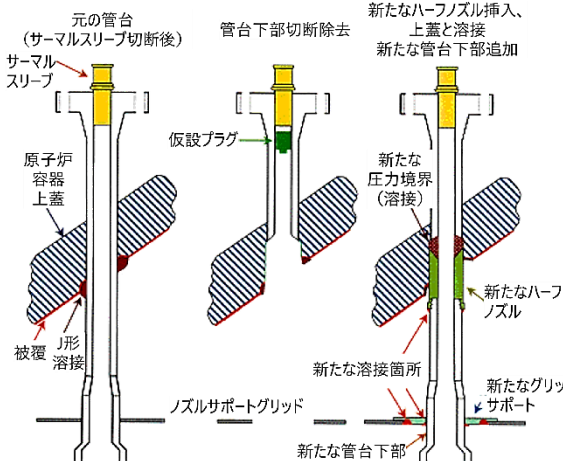
番号	件名	概要	受領日	担当	1次スクリーニング		
					基準/2次	INES	処理結果
IRS8850		2018-11-10、米国パリセード原子力発電所(PWR、805 MWe、燃料交換停止中)にて、原子炉容器上蓋のベアメタル検査の際、管台 25 の領域に壁貫通欠陥を示す乾燥ほう酸が確認された。この欠陥は、最初の超音波探傷試験(UT)では確認されなかったが、UT 結果の再評価により、漏えい経路の指示と一次冷却水応力腐食割れ(PWSCC)の軸方向欠陥特徴が確認された。この結果を踏まえ、再評価したところ、4 つの管台(33,34,35,36)のレビューが必要とされた。管台 33 は PWSCC と一致する特徴指示を有し、管台 36 には、表面破壊の PWSCC タイプの欠陥が見つかった。管台 34 と 35 は許容可能と判断された。これらを踏まえ、管台 25、33、36 は修理された。	2020-03-25	事務局	④	—	<p>本件は、PWR 上蓋の CRDM 管台に壁貫通欠陥が見つかった事例である。原因は、PWSCC であり、原因は材料が PWSCC 感受性の高いインコネル 600 だったこと、検査方法・手順が未熟だったこと。さらに、運転経験反映が不十分だったこと。</p> <p>国内 PWR においては、インコネル 600 を用いた上蓋は 690 に交換が進められ、対応済みであることから、上記基準によりスクリーニングアウトとする。</p>
LER255 /2018-00301	原子炉压力容器上蓋管台貫通部における欠陥	安全評価:ほう酸による原子炉容器上蓋の損耗はない。運転中、管台 25 の欠陥による安全上の重要性は最小。当該発電所の原子炉容器検査プログラムは、ASME コードケース 729-4(压力容器上蓋貫通部の修理)の要件に適合。この事象による公衆の一般的な安全性、原子力、産業、放射線安全性への影響はない。	補足情報				
IIR255 /2019002	NRC 統合検査報告書	原因:PWSCC。管台材料は、PWSCC の感受性の高いインコネル 600 合金材であった。 寄与因子:保守業者(Framatome 社)によると、過去 10-15 年のほとんどすべてが外面(OD)表面欠陥なので、OD 起点(欠陥兆候)の有無が、原子炉容器検査の焦点となっていた。

<p>元の管台 (サーマルスリーブ切断後) 管台下部切断除去 新たなハーフノズル挿入、上蓋と溶接 新たな管台下部追加</p> <p>サーマルスリーブ 原子炉容器上蓋 仮設プラグ 新たな圧力境界(溶接) 新たなハーフノズル</p> <p>J形溶接 新たな溶接箇所 新たなグリッド サポート</p> <p>ノズルサポートグリッド 新たな管台下部</p> <p>参考図 パリセードにおけるハーフノズル溶接修理方法による管台修理概念図</p> <p>https://jopss.jaea.go.jp/pdfdata/JAEA-Review-2006-027.pdf</p>

是正措置:1)管台 25、33 で観察された欠陥特性について、ジャストインタイム(JIT)訓練を実施。その訓練を、全ての欠陥管台を確実に特定できるように、残りの再検査に適用。2)Framatome 社は、内表面テンパービードハーフノズル溶接修理方法を用いて、欠陥管台を修理した。原子炉容器は供用状態に戻った。3)今後の検査では、この運転経験に基づく事前訓練が必要となる。対象の管台が特定されたら、欠陥のあるすべての管台に適切に対処できるように ECT を含む技術が使用される。4)自己評価により特定された弱点は以下の通り:①原子炉容器検査の監視に関する管理基準がない。②認可取得者には、作業前説明会と UT データ分析者の独立性に対して、請負業者向けに手順要件を設ける気力が欠如。③2013 年に発生した類似事象(LER400/2013-003)を反映させていない。5)原子炉容器上蓋検査契約では、UT 漏えい経路検出するための手順と訓練を要件化する。					
赤点線枠内は国際機関との取り決めにより公開できません。

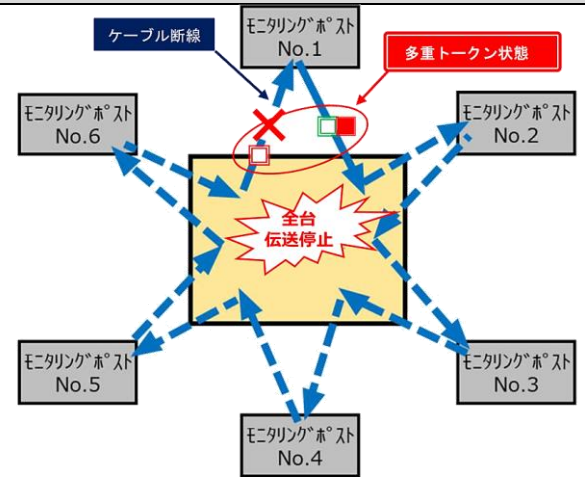
<p>凡例 □: トークン ■: 計測値 →: 伝送ケーブル □: 新たなトークン</p> <p>図 伝送が停止した状態(多重トークン状態)</p>
