東京電力福島第一原子力発電所における  
事故の分析に係る検討会  
第13回会合

# 福島第一原子力発電所3号機の水素爆発

～ 複数段階事象の可能性について～

2020年9月3日

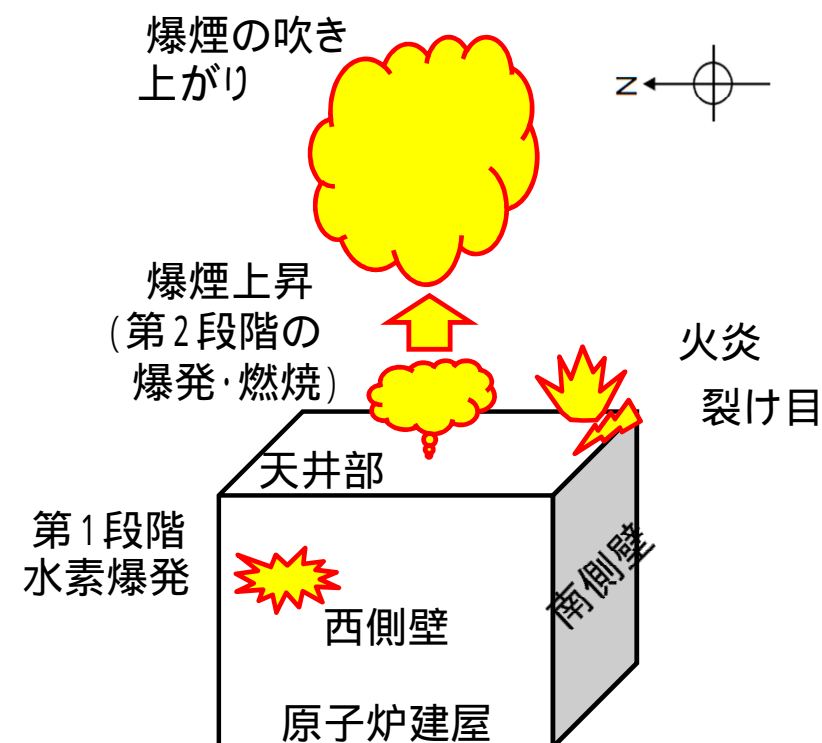
## 4. 複数段階事象仮説

RB内で北西部に大きな損傷を与える第1段階の水素爆発(RB4階の可能性もある。)

RB南東側天井部に裂け目が生じ、火炎発生

これとは別に、RB中央天井部から第2段階の爆発・燃焼による爆煙上昇

残存水素が燃焼しつつ爆煙を吹き上げる

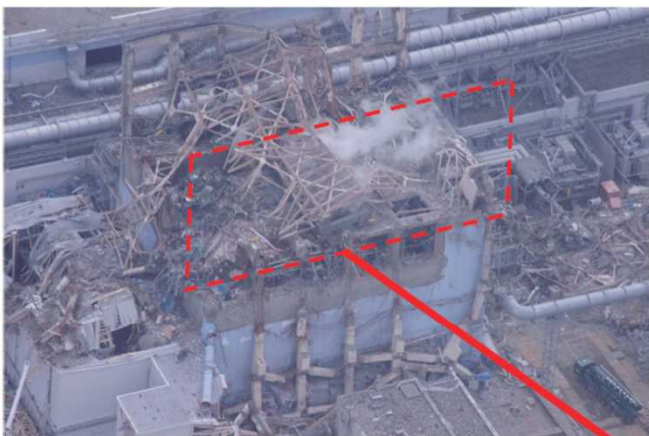
【西側壁面】

- 3号機の破損が北西部で激しい。
- 3号機5階東側の5階柱が上部で西側に折れ曲がっている。

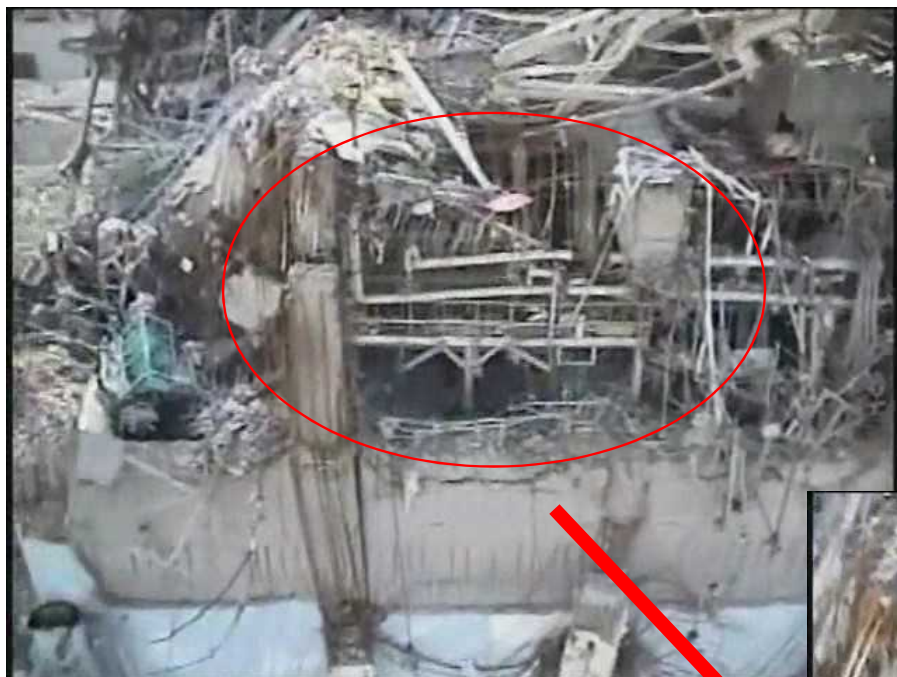
## ○3号機原子炉建屋 北西部(5階、4階)の損傷

柱、壁の全壊。

北西部の柱、壁、  
床が全壊。

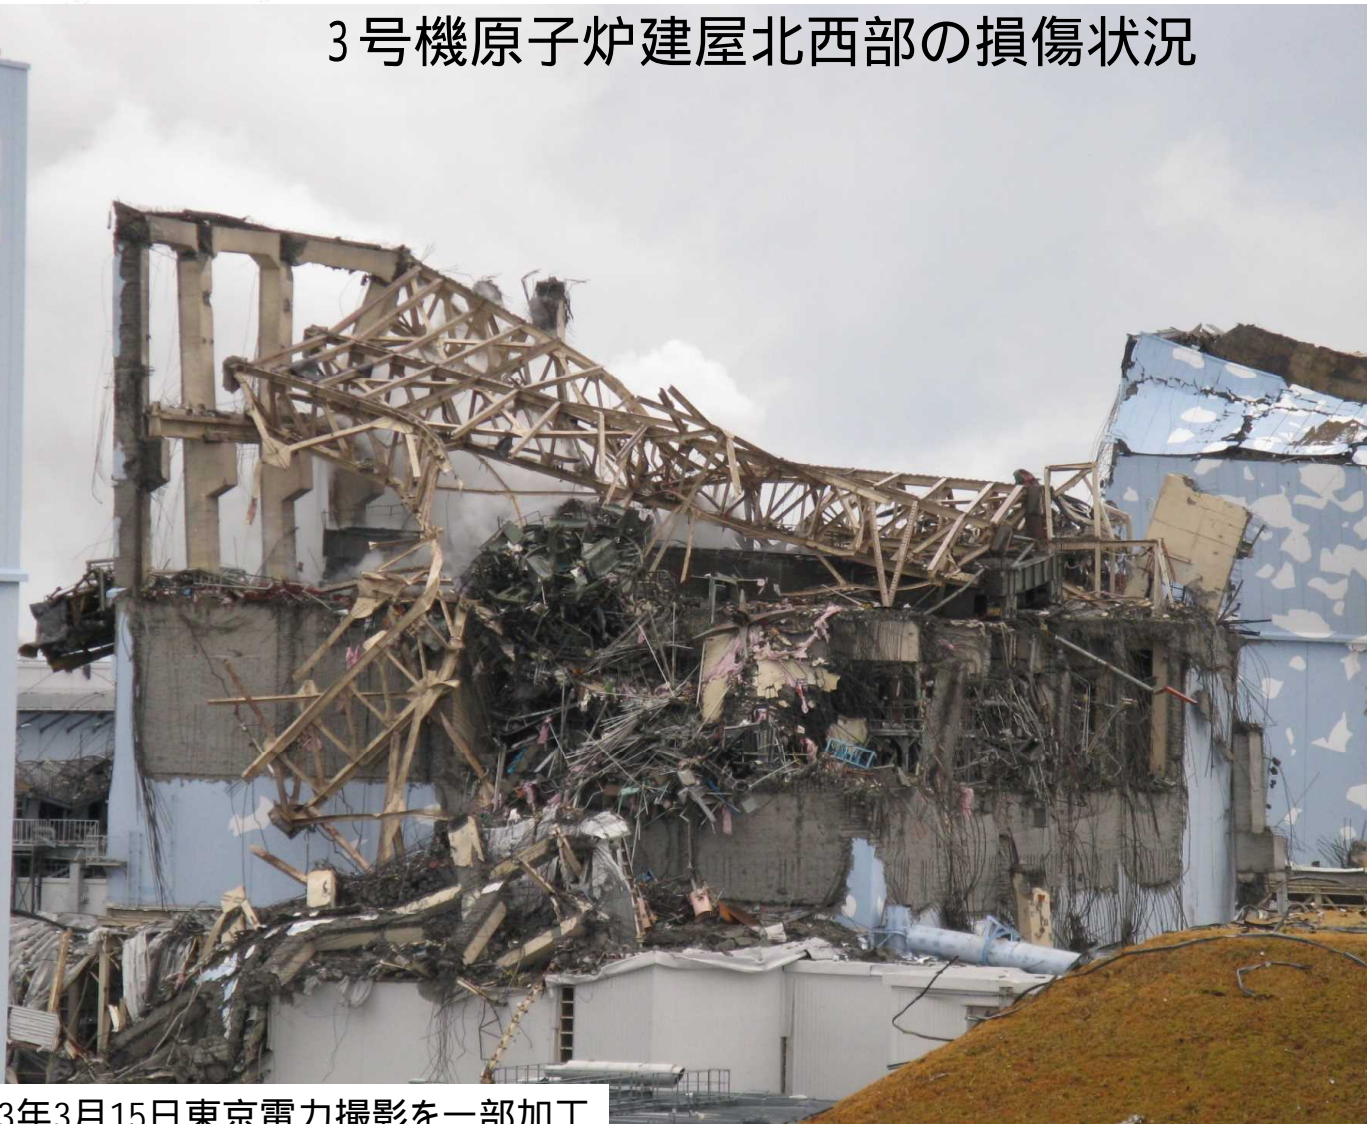
## 3号機原子炉建屋北西部の損傷状況

3号機R/Bの損傷状況を見ると、3号機R/B5階東側はコンクリート柱が残存し、床も原形をとどめているのに対し、R/B5階西側はコンクリート柱も全て滅失し、R/B4階北西側は垂直方向のコンクリート柱、天井や水平方向に走るコンクリート製支柱が滅失し、同フロア内にあった設備の一部が建屋外側方向へ露出するなど、3号機R/B北西側の5階及び4階が特に激しく損傷している。そうすると、例えば3号機R/B5階に水素が蓄積されていたところ、5階南東部付近で着火し、同空間に蓄積していた水素に燃焼波が伝ばする中で、音速を超え、北西部付近で爆ごうに至り、5階床が抜けるなどして、4階以下にも爆風が広がっていった可能性がある<sup>144</sup>。

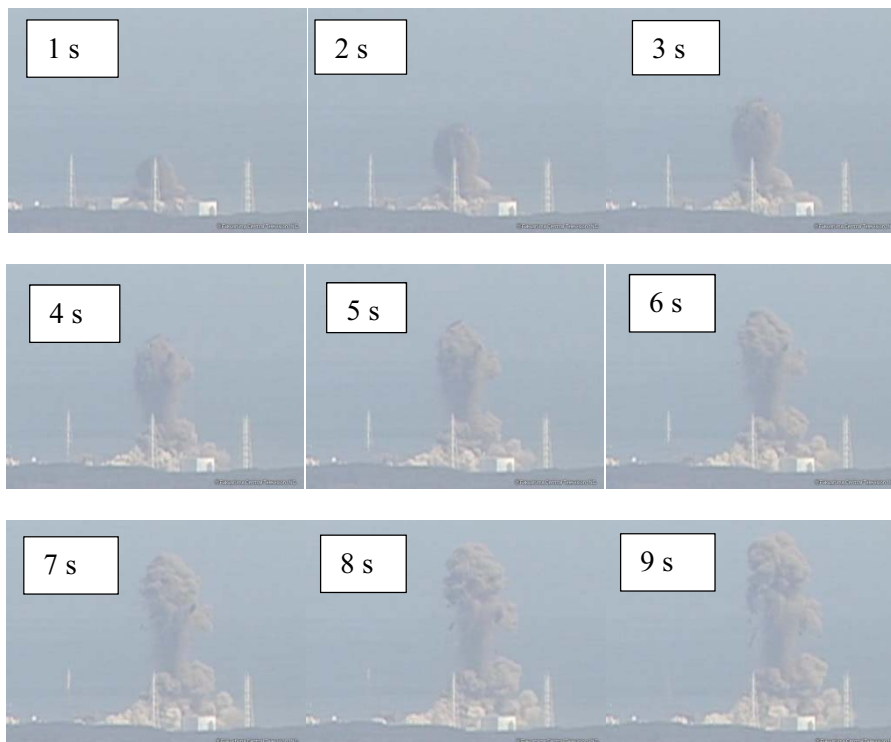
**Figure 6-11.** Images of 1F3 explosions at 1-second intervals. (Courtesy of FCT [214])

Figure 6-11 shows one-second interval snapshots from Fukushima Central Television Company, LTD (FCT) videos capturing the 1F3 explosion for the first 9 seconds (about the duration of the explosion).[214] Figure 6-12 shows millisecond-time scale snapshots of images before and after the appearance of a “flash fire” (an orange flame) which first appeared in the 0.099-s frame and disappeared in the 0.495-s frame.

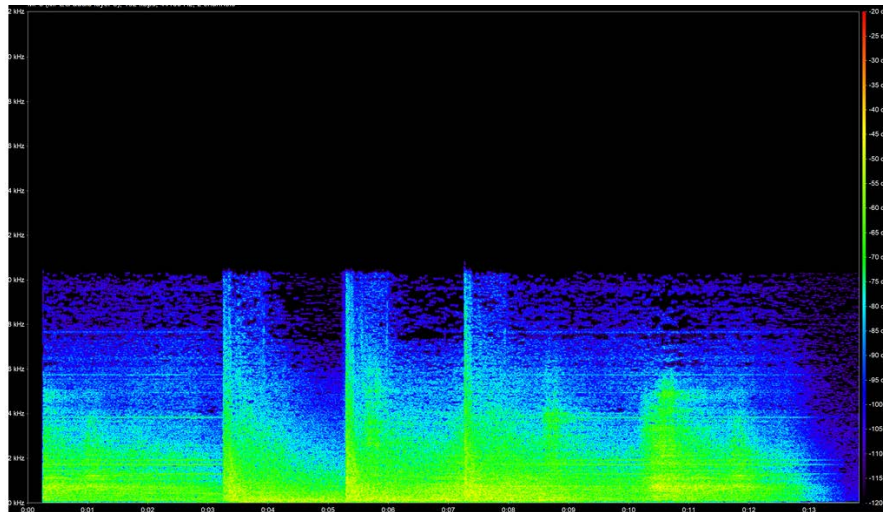
**Figure 6-13.** Sonic frequency analysis of 1F3 reactor building explosion video. Acoustic wave examination shows a large peak replicated three times at approximately 2 second intervals; discussions with FCT indicate that video had no sound detection capabilities (Courtesy of SNL, [218, 219])

In an effort to further explore the 1F3 explosion, signal analysis software was used to examine the video sound frequency. As shown Figure 6-13, the resultant sound frequencies found on the audio appeared like an echo. Upon contacting the video owners, [218, 219] it was determined that the audio was not an echo but was added to the video after it was filmed.

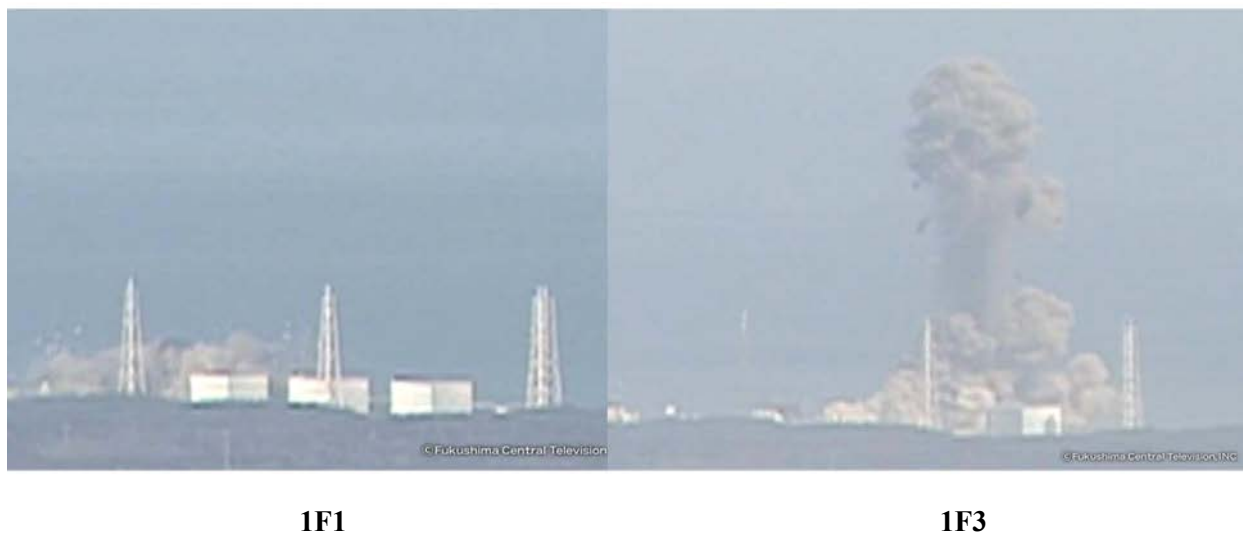
**Figure 6-14.** Images of 1F1 explosion compared with 1F3 explosion. (Courtesy of FCT [214])

U.S. evaluations indicate that the explosion at 1F3 was a multi-mode combustion, and thus was quite different in appearance and much more energetic (Figure 6-14). There appeared to be at least two modes of combustion involved in the explosion. The first was similar to the 1F1 explosion which was a deflagration of hydrogen (and possibly CO) accumulated in the operating bay (5<sup>th</sup> floor). The flame front apparently propagated to the 4<sup>th</sup> floor (based on damage seen in Figure 6-3) and resulted in the deflagration of flammable gaseous mixture accumulated in the 4<sup>th</sup> floor at that time. This first mode of combustion occurred inside the reactor building and could not be seen in the available video until the initial bursting of the 1F3 reactor building. Following the bursting of the 1F3 reactor building, the top floor of the reactor building became roof-less, and the second mode of combustion began in an open air on top of the reactor building. The second mode was combustion of a hydrogen (and possibly CO) gas cloud in an open air in the form of a rising and expanding spherical fireball over the reactor building (Figures 6-11 and 6-12). The second mode of combustion was directed vertically with an almost perfect spherical fireball appearing above the building and shooting up high into the sky (about three times the vent stack height). Large chunks of materials appeared to be carried upward with the fireball. Unlike the explosion at 1F1, available 1F3 images indicate that concrete pillars on the building top floor were highly damaged. The “smoke” resulted from fire ball appeared in darker color of dust and debris than that of the 1<sup>st</sup> mode of combustion, which appeared white (in the image) and remained at lower elevations close to the building (Figure 6-11).

loss of resolution for details.) It is then expected that most of the combustible gas mixture would be consumed in the first deflagration and the explosion would be over. However, this is not the case for the 1F3 explosion. Following the bursting of the reactor building due to deflagration, there was a huge fireball burning immediately over the reactor building. For this to happen, there must be an additional source of combustible gases (which did not exist in the 1F1 explosion) that fueled the fireball combustion. This point is further discussed in Section 6.2.6.

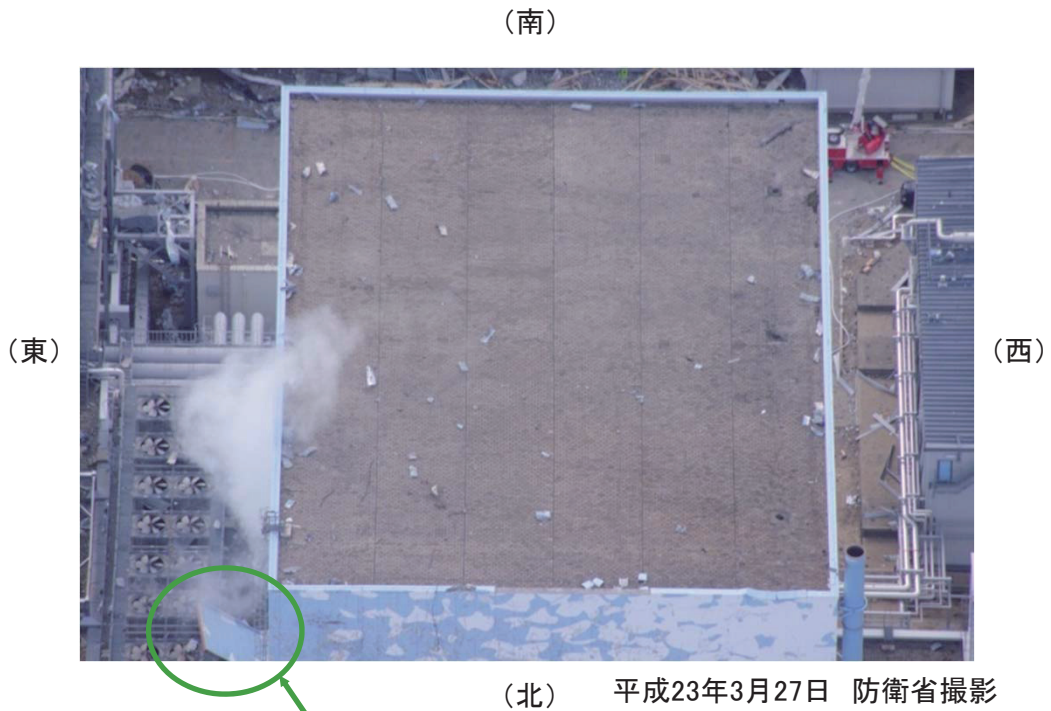
ブローアウトパネルが脱落

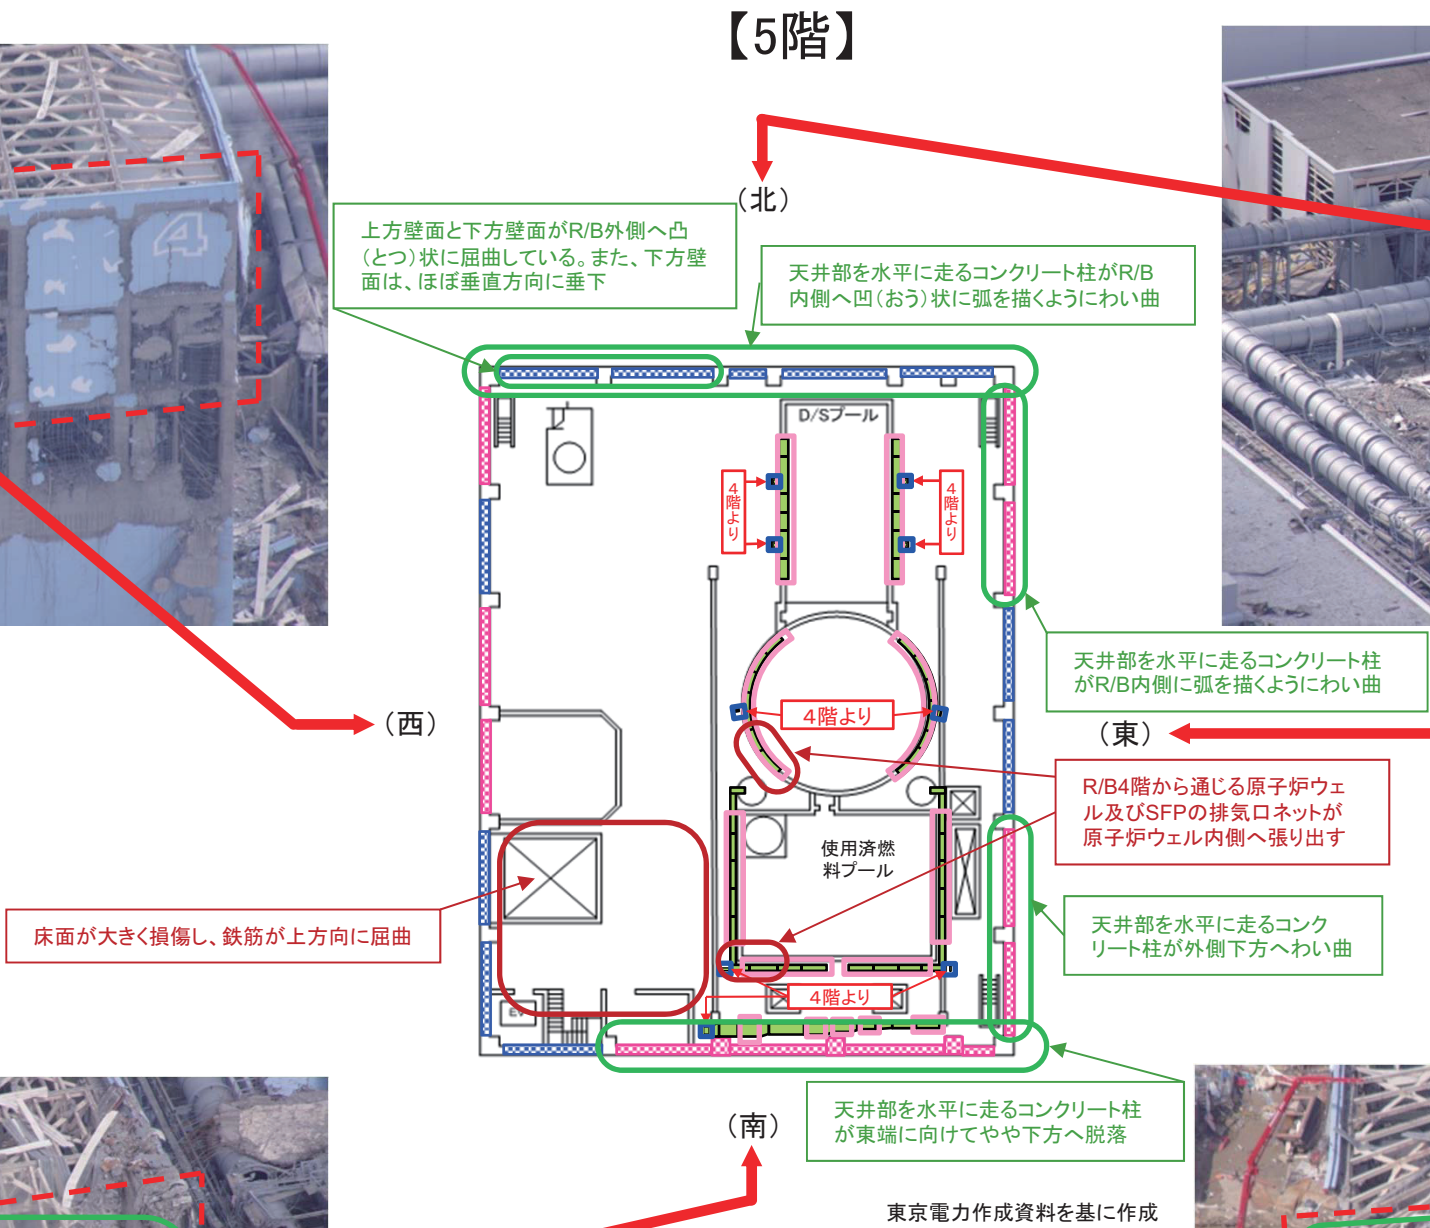
5階フロア床の損傷が大きい箇所の直下付近の床面が下方に変形し、排気ダクトの残がいと推定されるがれきが多数存在

排気ダクトが粉碎されて原形をとどめておらず、4階床が爆発の影響で3階方向へ沈下
