# 福島第一原子力発電所3号機の水素爆発

～ 複数段階事象の可能性について～

2020年9月3日

説明者 原子力規制特別国際交渉官

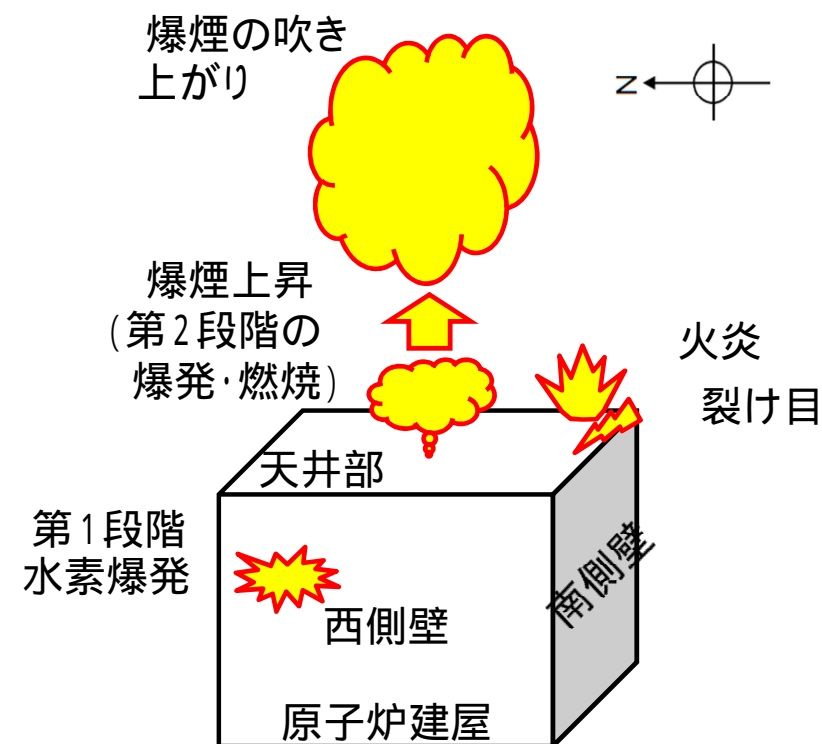
## 4. 複数段階事象仮説

RB内で北西部に大きな損傷を与える第1段階の水素爆発(RB4階の可能性もある。)

RB南東側天井部に裂け目が生じ、火炎発生

これとは別に、RB中央天井部から第2段階の爆発・燃焼による爆煙上昇

残存水素が燃焼しつつ爆煙を吹き上げる

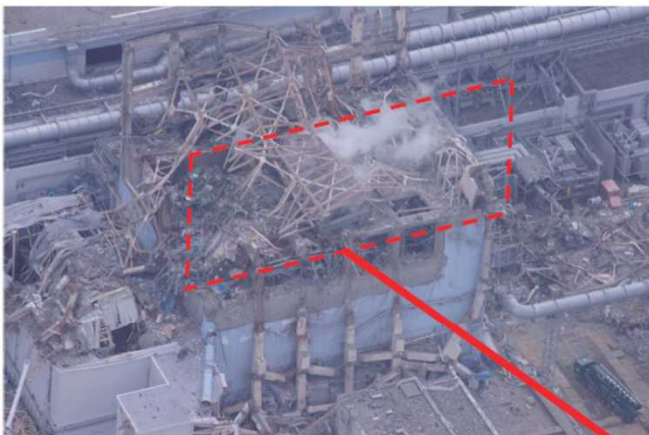
【西側壁面】

- 3号機の破損が北西部で激しい。
- 3号機5階東側の5階柱が上部で西側に折れ曲がっている。

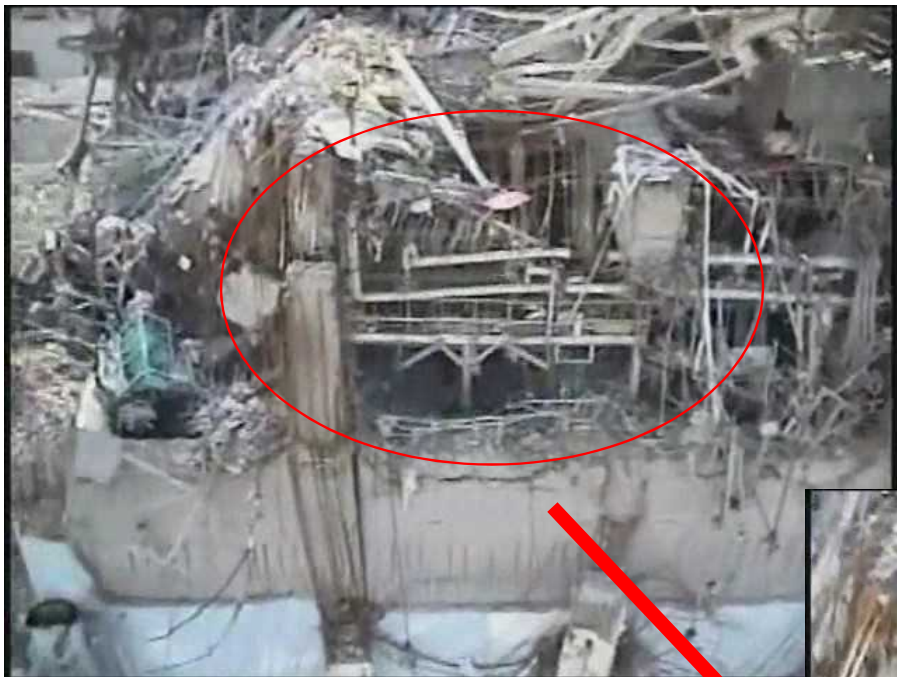
# ○3号機原子炉建屋 北西部(5階、4階)の損傷

柱、壁の全壊。

北西部の柱、壁、床が全壊。

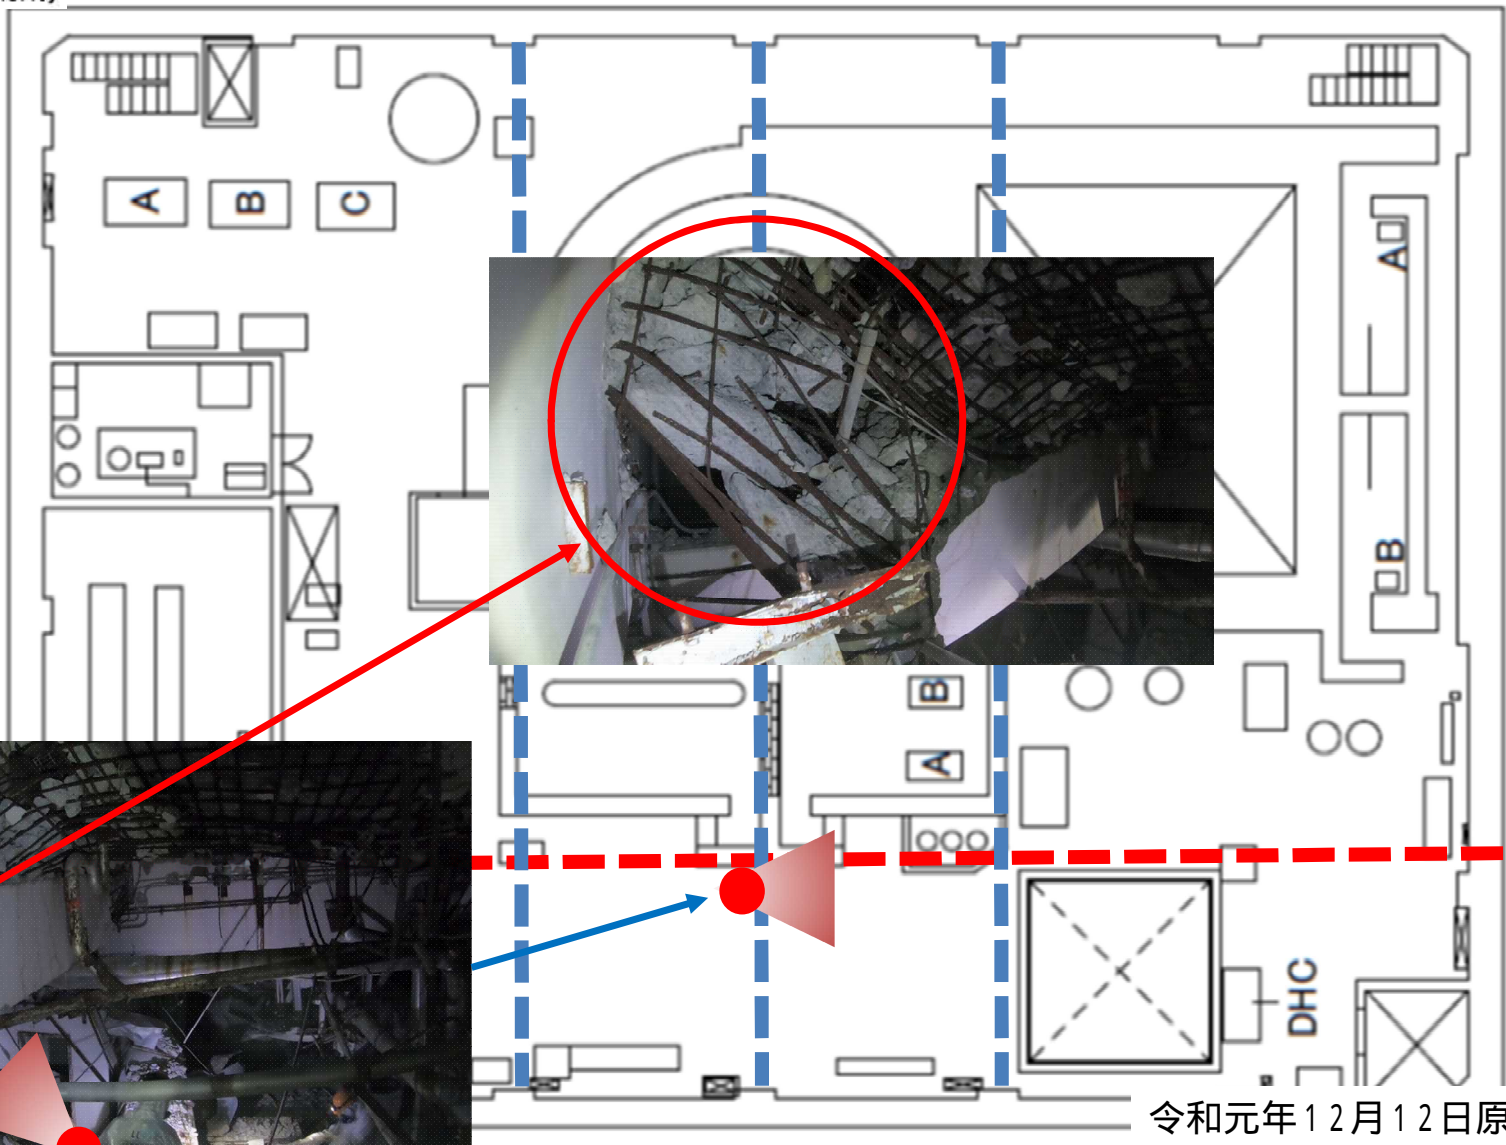
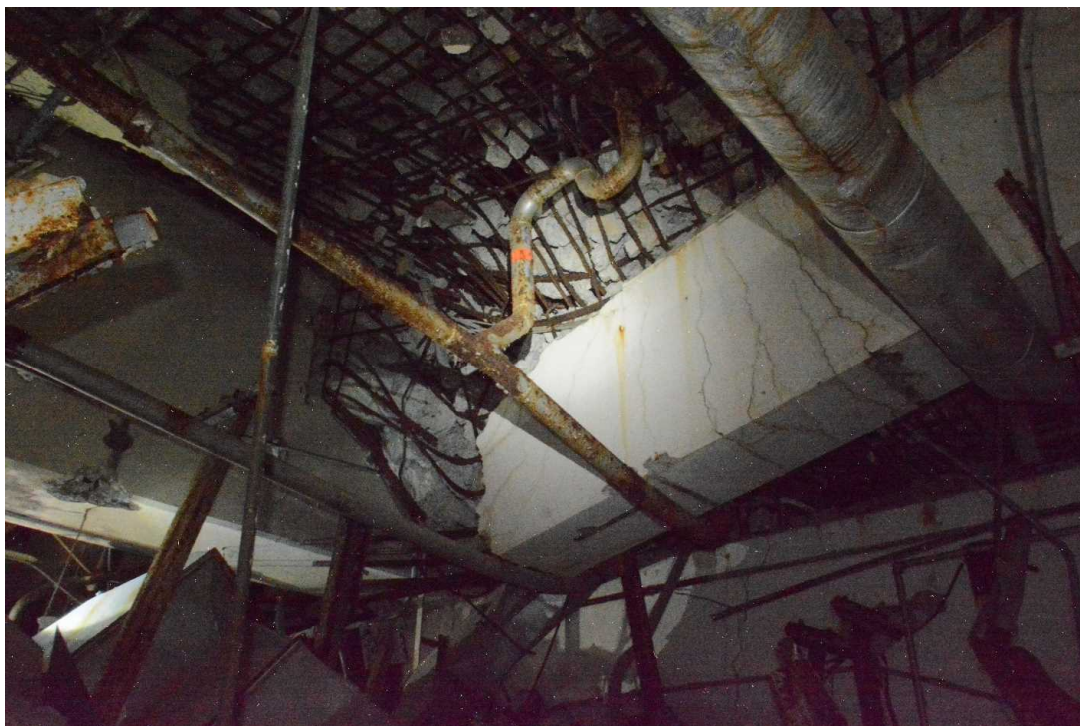
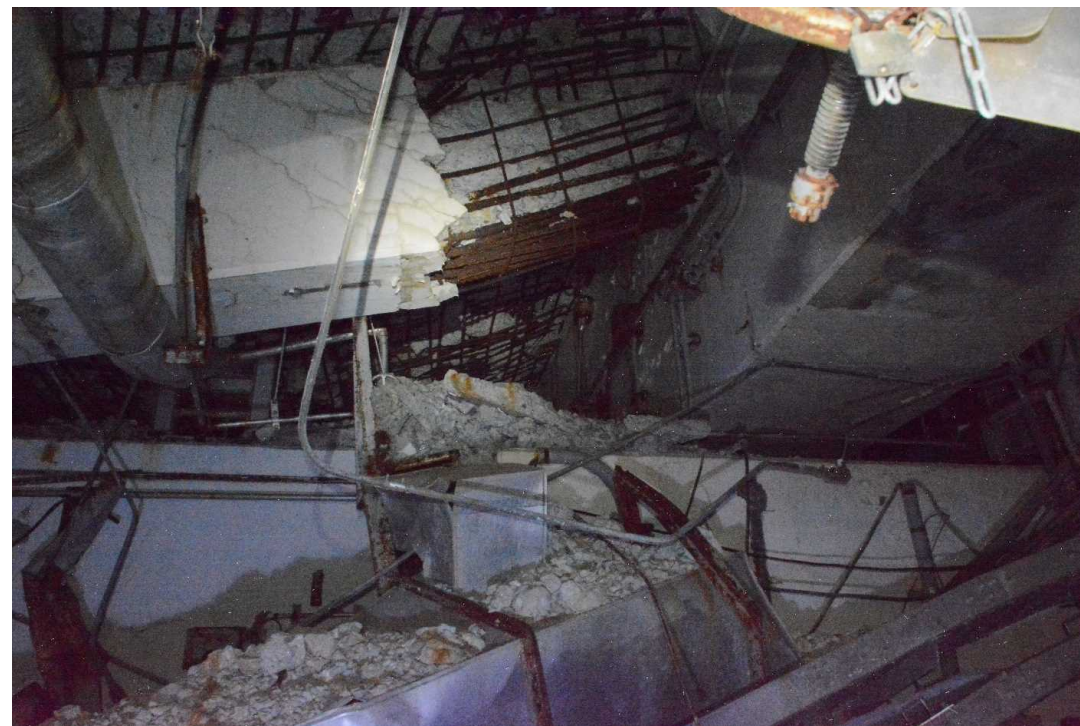
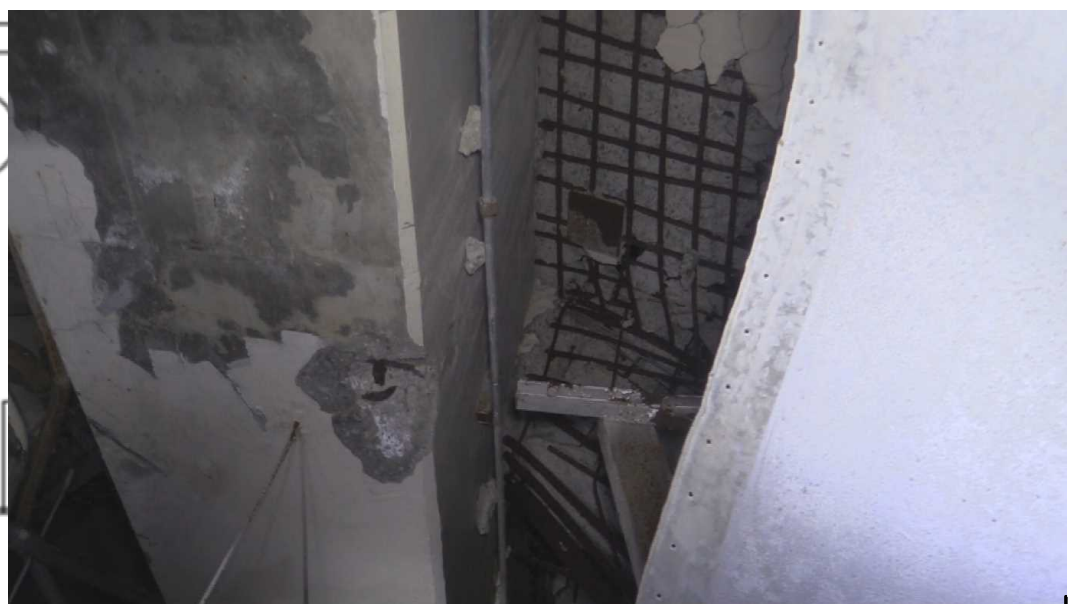
3号機原子炉  
建屋 3階  
[小梁]

## 5 - 3) 3号機3階天井部梁の折損

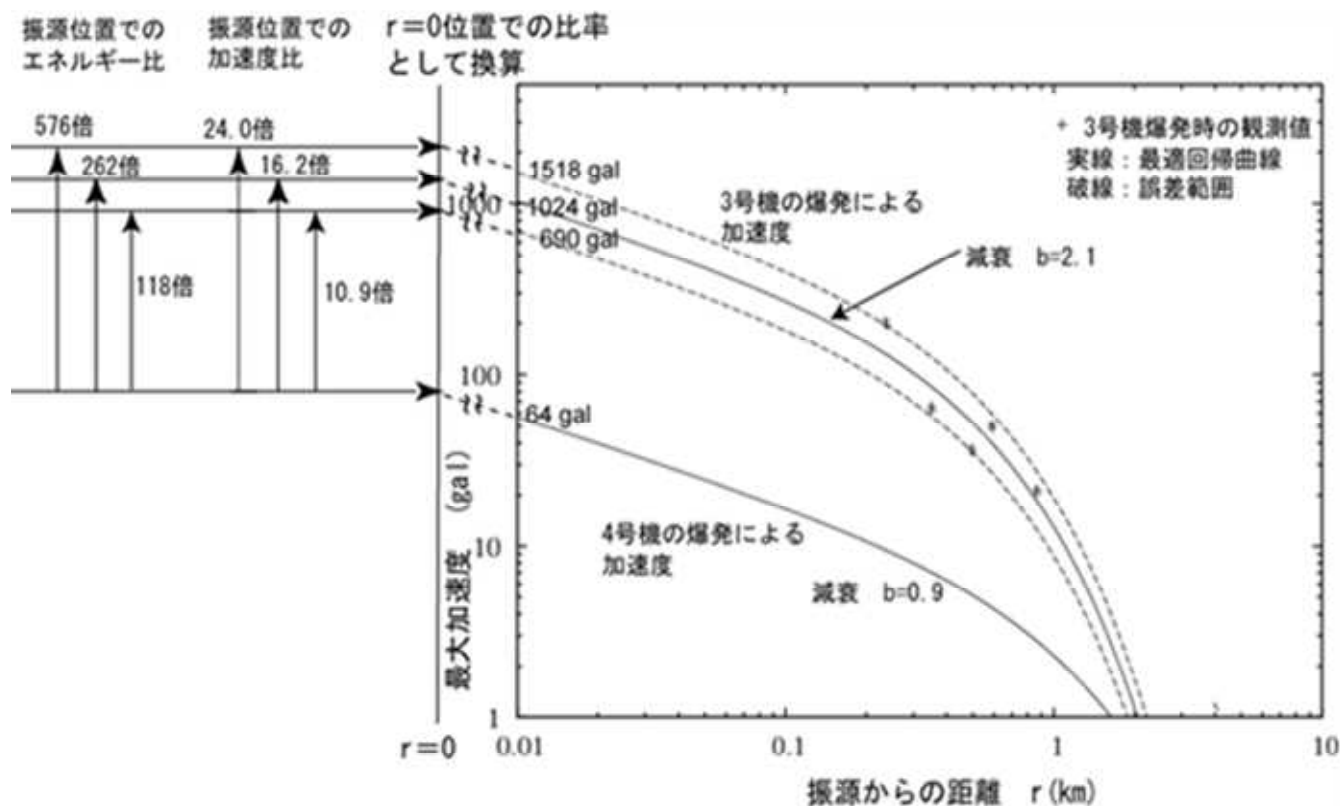
距離減衰特性に基づく、3及び4号機爆発による観測波振幅比の推定

- ・ [3号機爆発に伴う振源付近での観測波振幅]/[4号機爆発に伴う振源付近での観測波振幅]は約16倍(エネルギー比で約260倍)である。
- ・ [1号機爆発に伴う振源付近での観測波振幅]/[3号機爆発に伴う振源付近での観測波振幅]は16倍よりも小さいと推察できる。

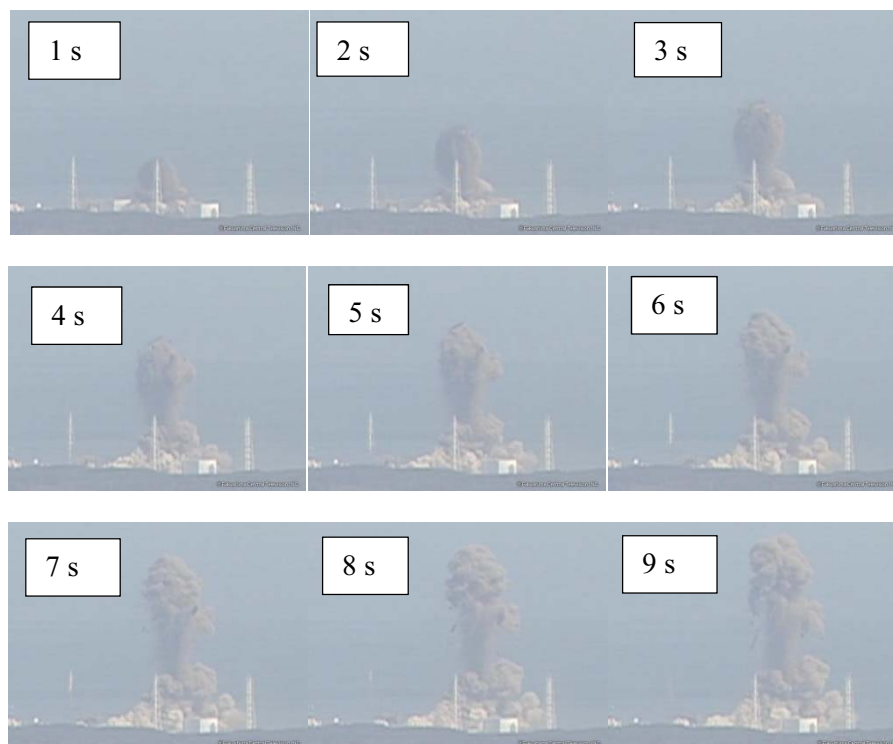
**Figure 6-11.** Images of 1F3 explosions at 1-second intervals. (Courtesy of FCT [214])

Figure 6-11 shows one-second interval snapshots from Fukushima Central Television Company, LTD (FCT) videos capturing the 1F3 explosion for the first 9 seconds (about the duration of the explosion).[214] Figure 6-12 shows millisecond-time scale snapshots of images before and after the appearance of a “flash fire” (an orange flame) which first appeared in the 0.099-s frame and disappeared in the 0.495-s frame.

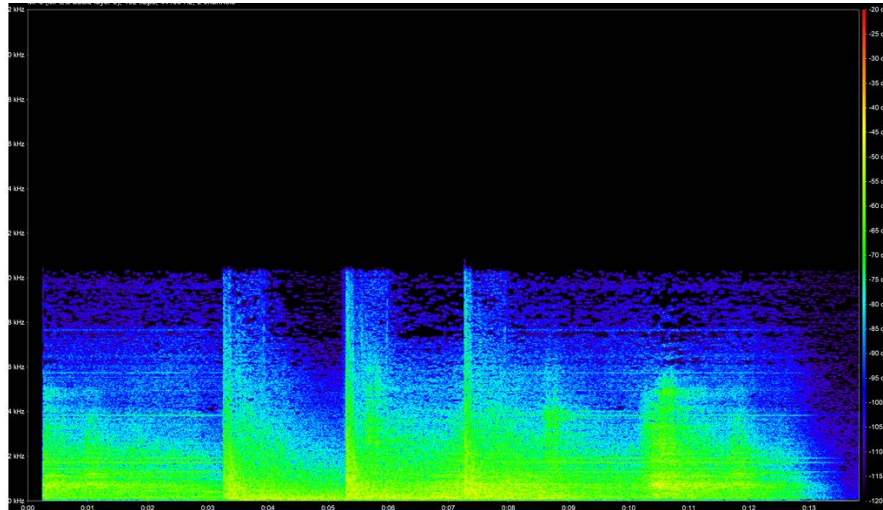
In an effort to further explore the 1F3 explosion, signal analysis software was used to examine the video sound frequency. As shown Figure 6-13, the resultant sound frequencies found on the audio appeared like an echo. Upon contacting the video owners, [218, 219] it was determined that the audio was not an echo but was added to the video after it was filmed.

**Figure 6-13.** Sonic frequency analysis of 1F3 reactor building explosion video. Acoustic wave examination shows a large peak replicated three times at approximately 2 second intervals; discussions with FCT indicate that video had no sound detection capabilities (Courtesy of SNL, [218, 219])

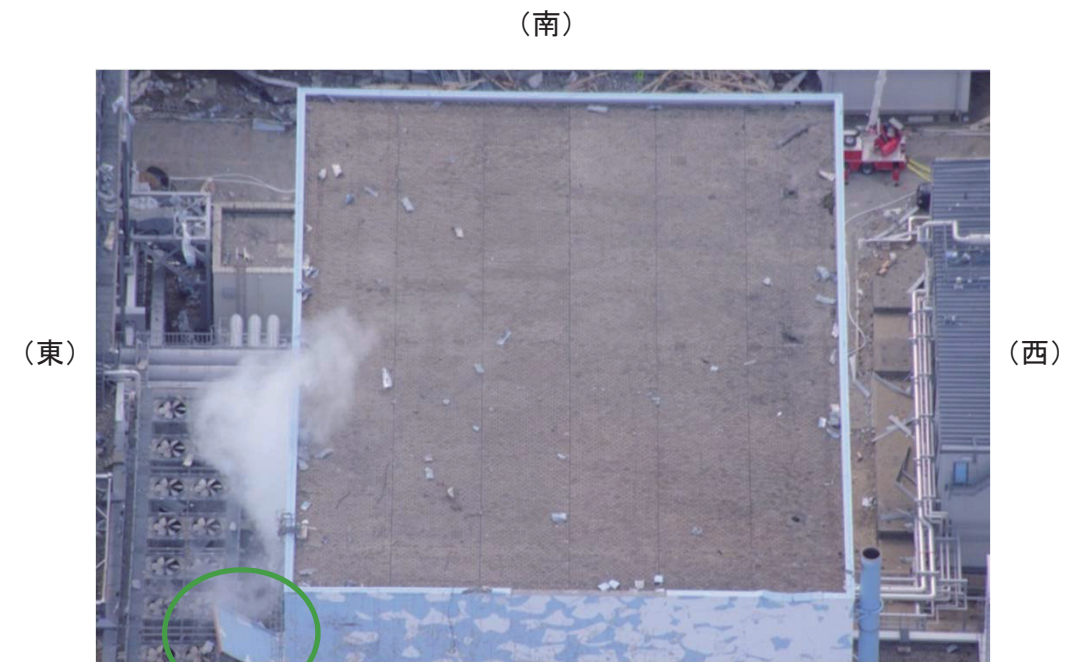
ブローアウトパネルが脱落

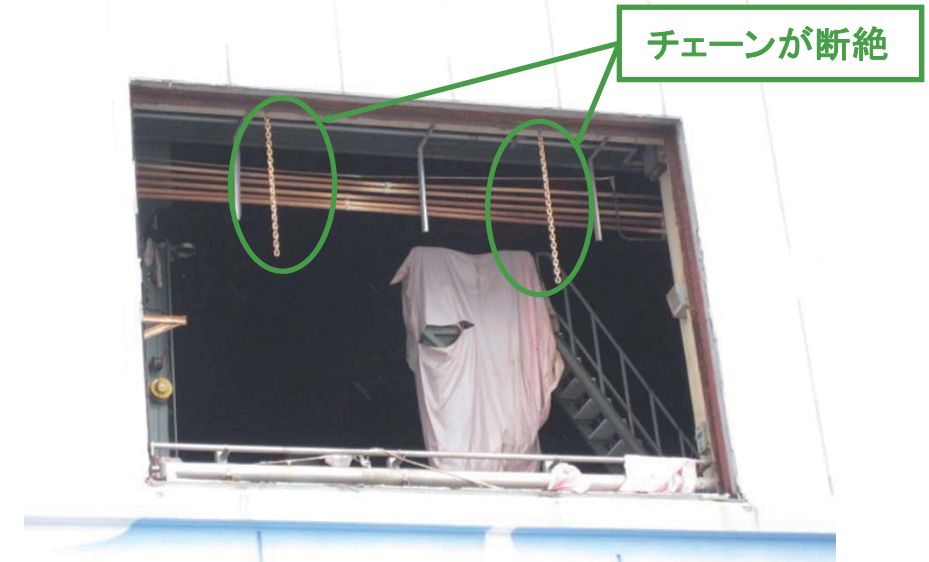
【ブローアウトパネル開口部】

チェーンが断絶

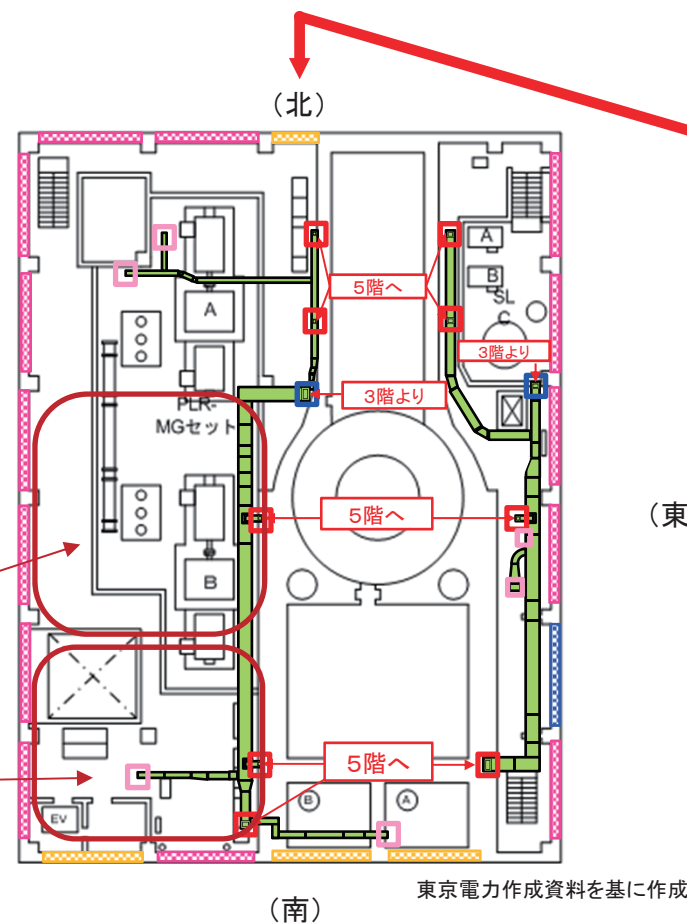
【4階】

5階フロア床の損傷が大きい箇所の直下付近の床面が下方に変形し、排気ダクトの残がいと推定されるがれきが多数存在

排気ダクトが粉碎されて原形をとどめておらず、4階床が爆発の影響で3階方向へ沈下
