# 現地調査の実施状況について

2020年9月3日

東京電力福島第一原子力発電所事故対策室

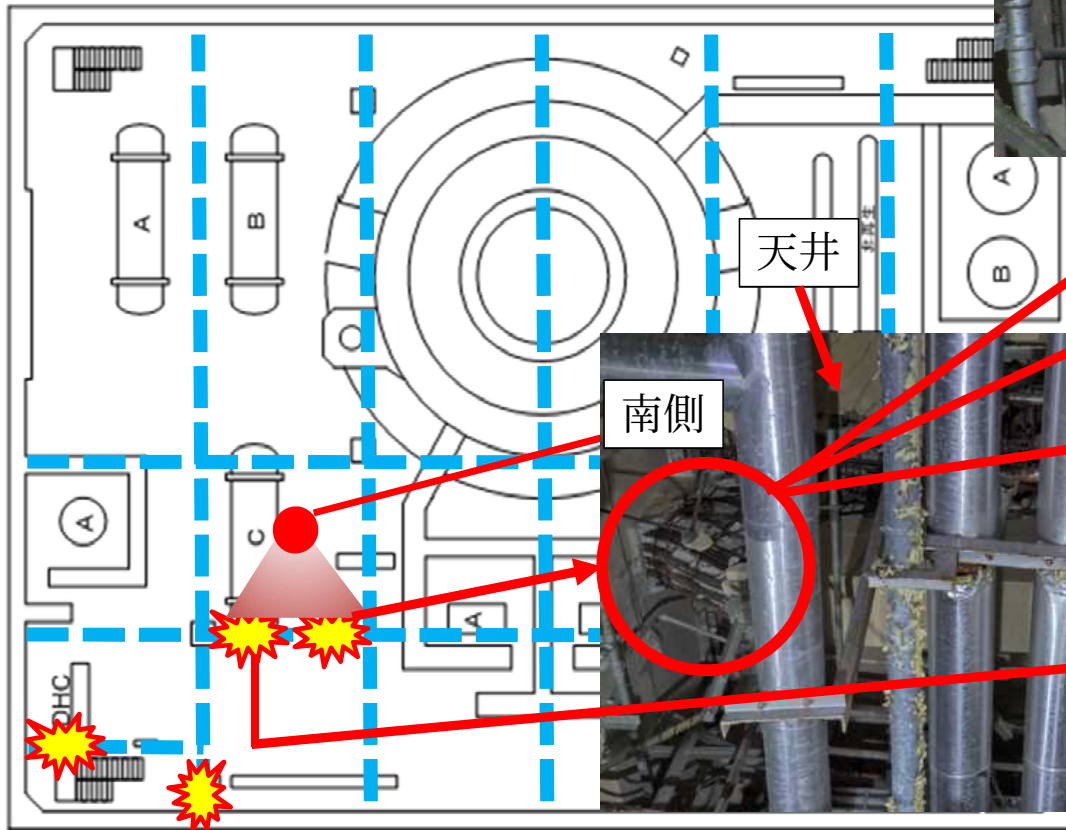
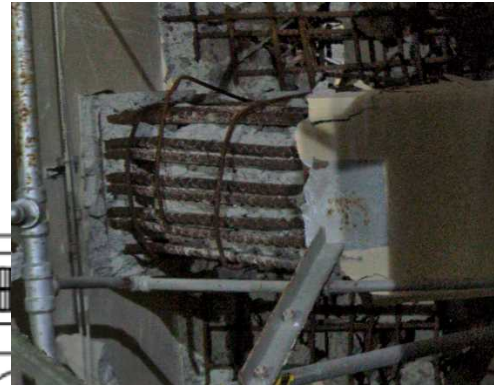
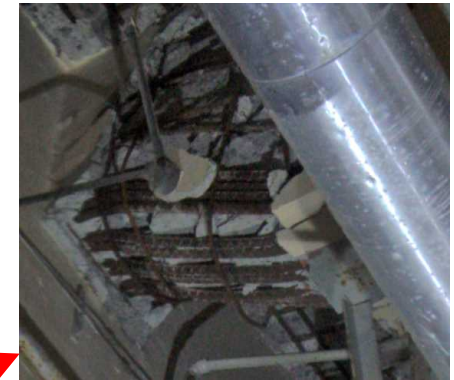
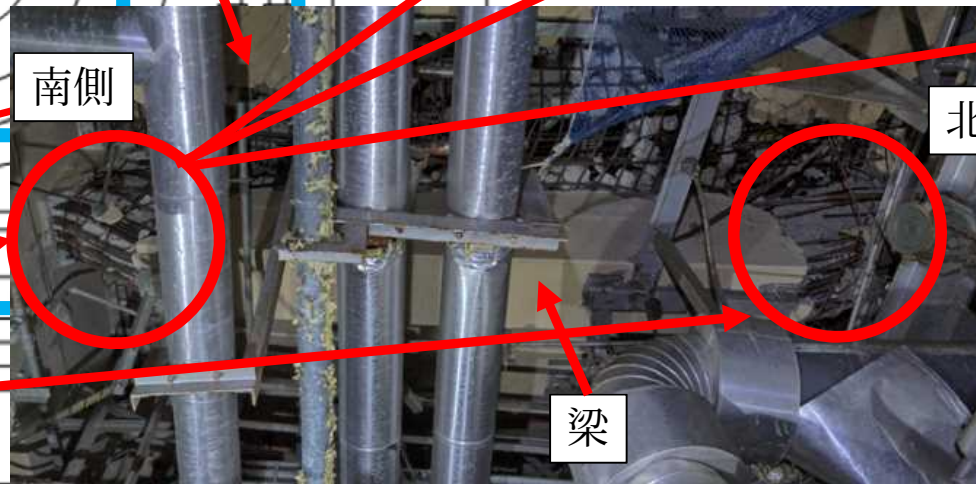
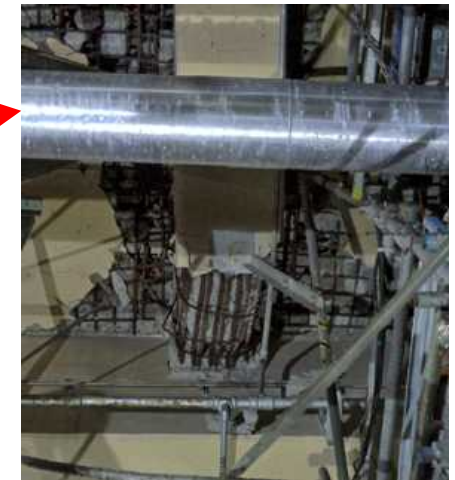
4号機R/B 2階

# ○4号機原子炉建屋2階梁の損傷状況

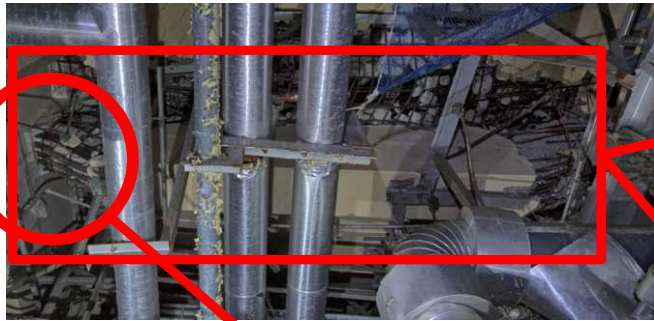
下から見た状況

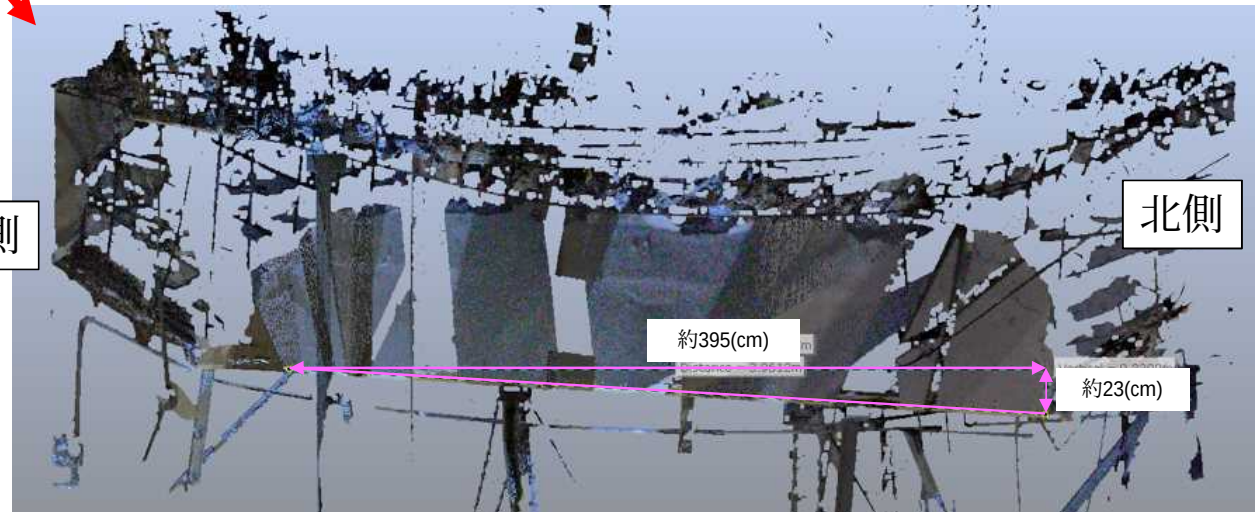
横から見た状況

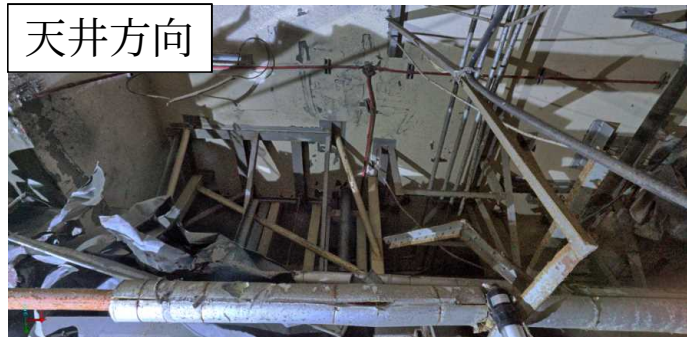
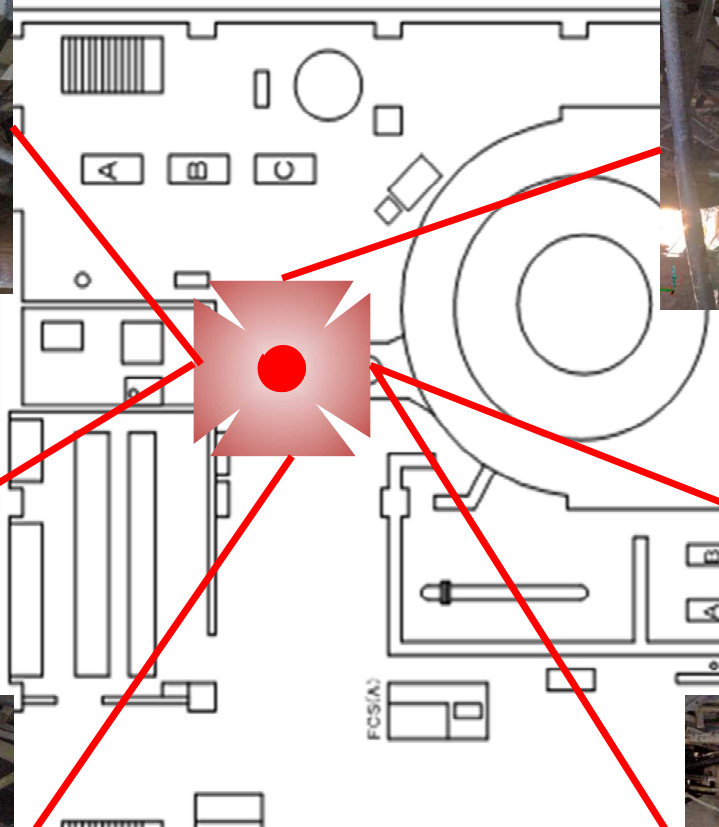
# 4号機原子炉建屋3階の状況 (北側CRDリペア室付近)

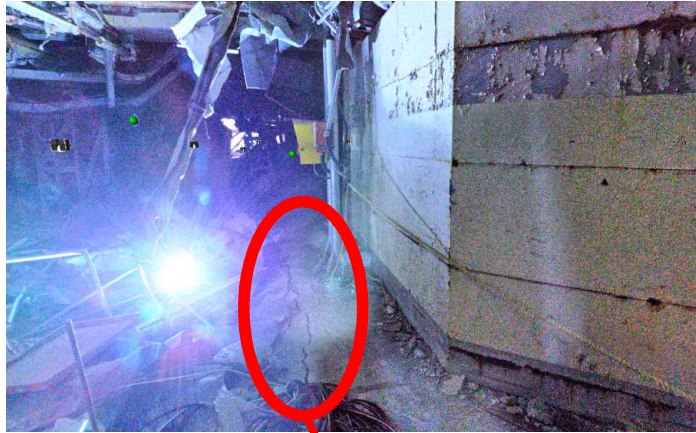
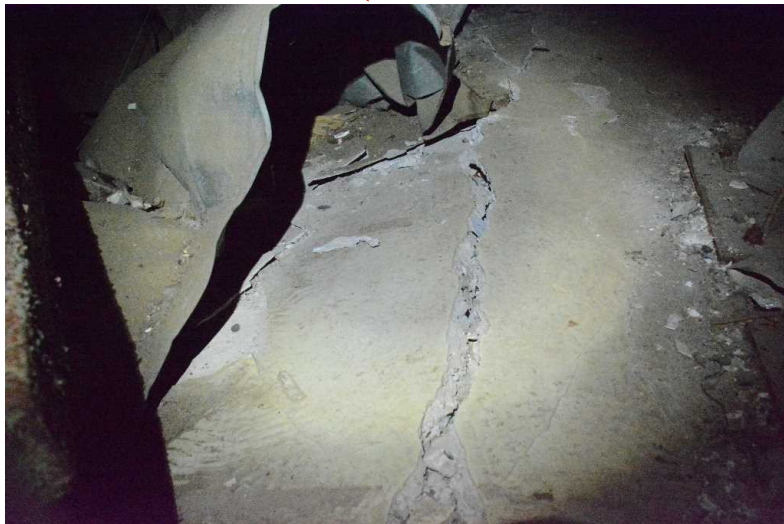
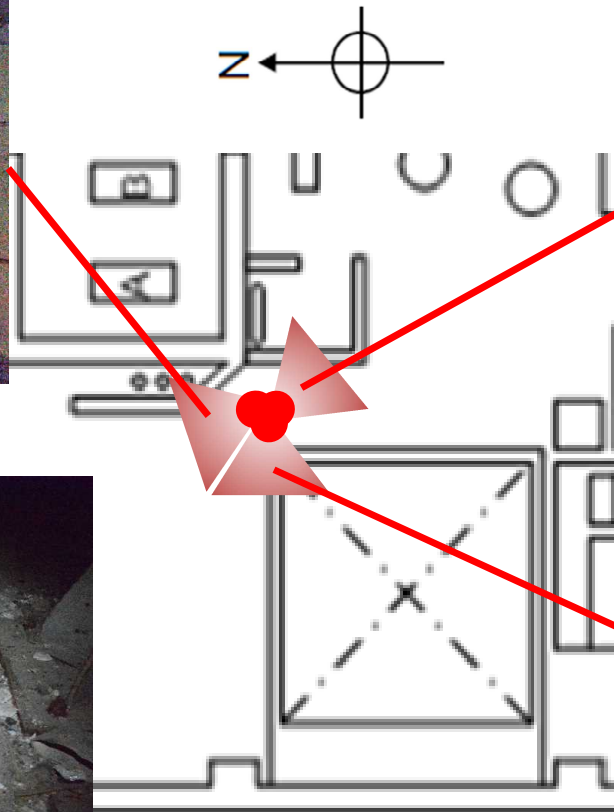
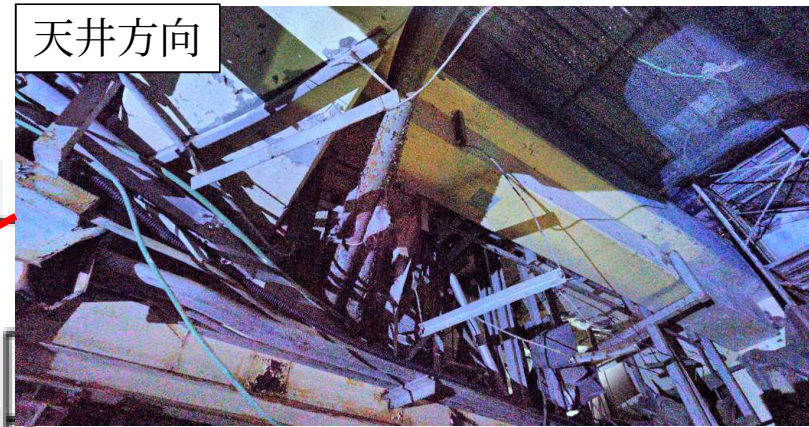
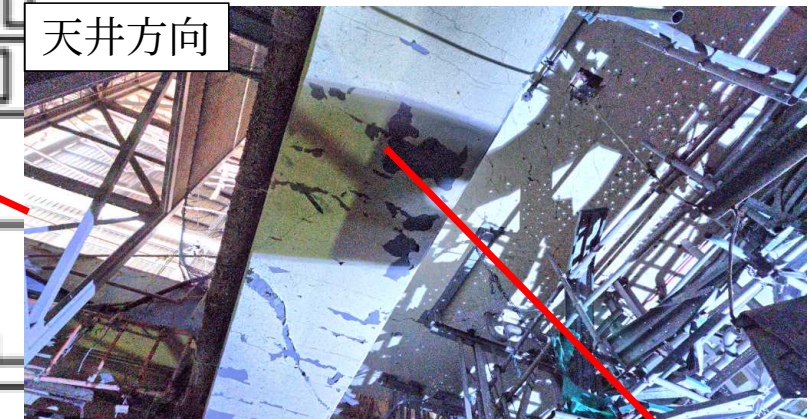
## 4号機原子炉建屋3階の状況 (南西側ハッチ付近)

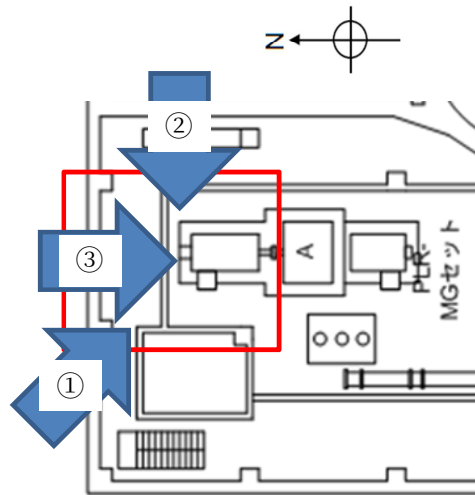
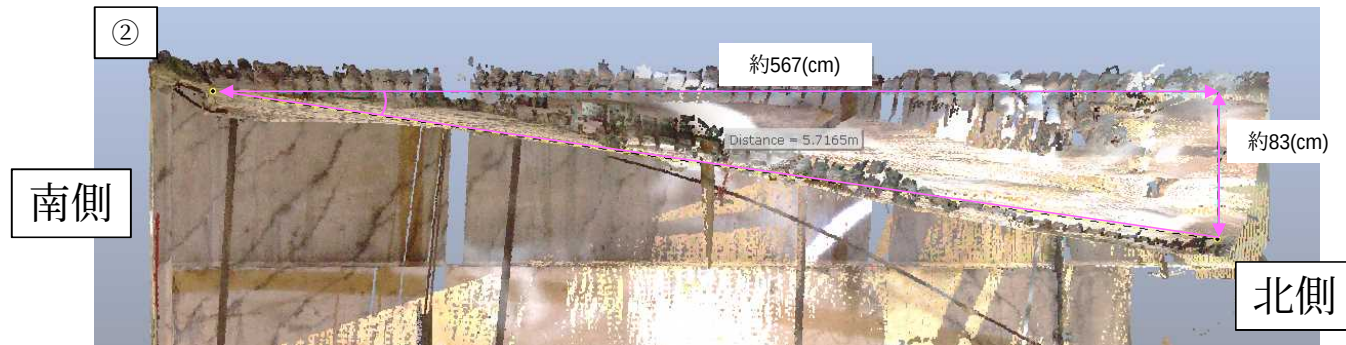
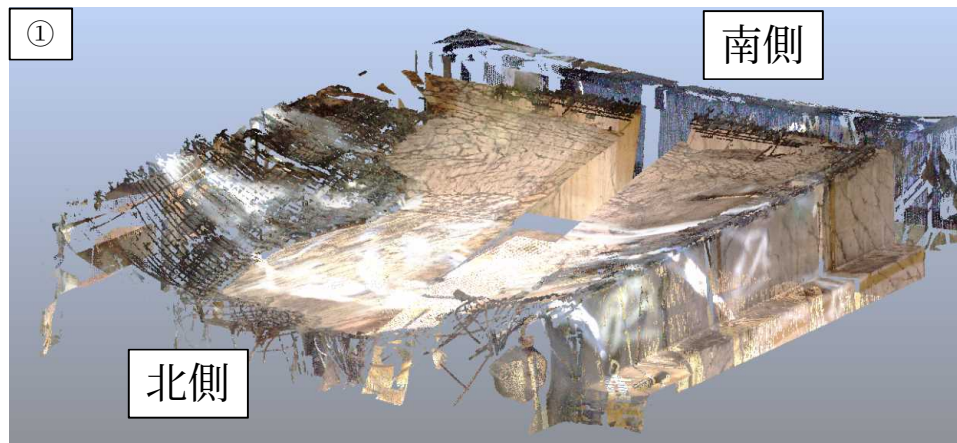
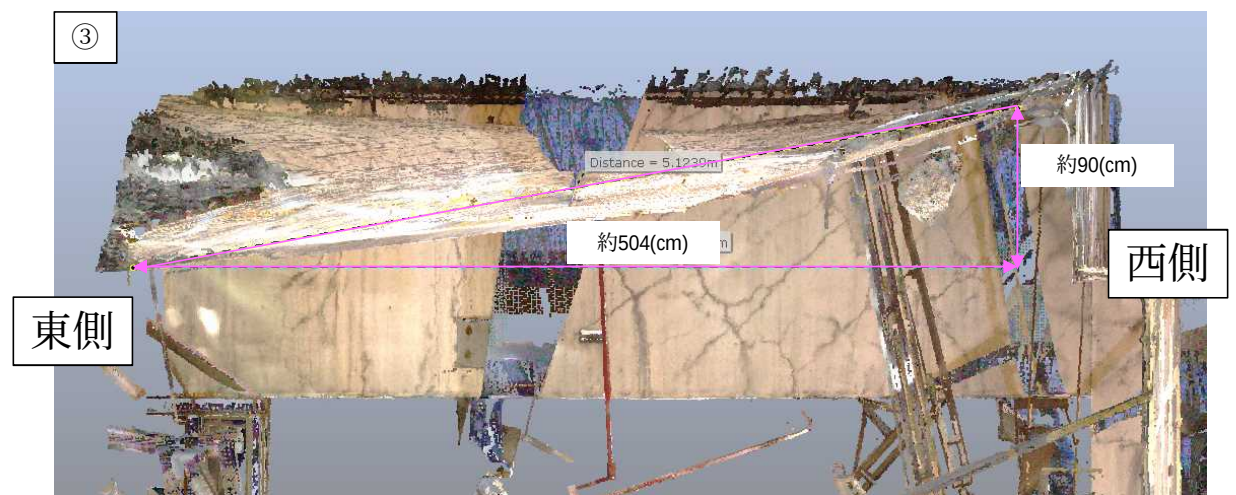
## 4号機原子炉建屋4階の状況 (北西側天井)

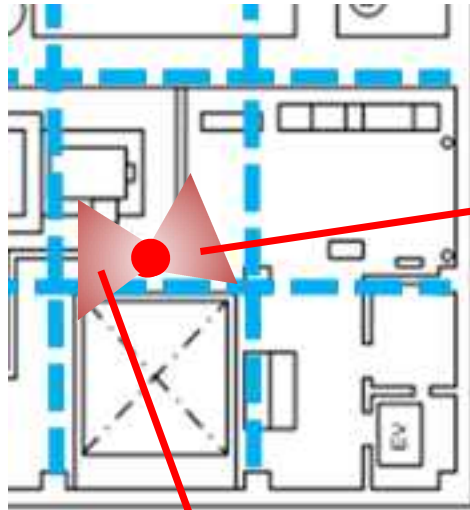
梁

## 4号機原子炉建屋4階の状況 (南西側の梁)
