金属片による伝熱管の減肉可能な性調査の流れ

異物形状および伝熱管との接触状態の推定

金属片と伝熱管の接触時における摩耗形態の推定

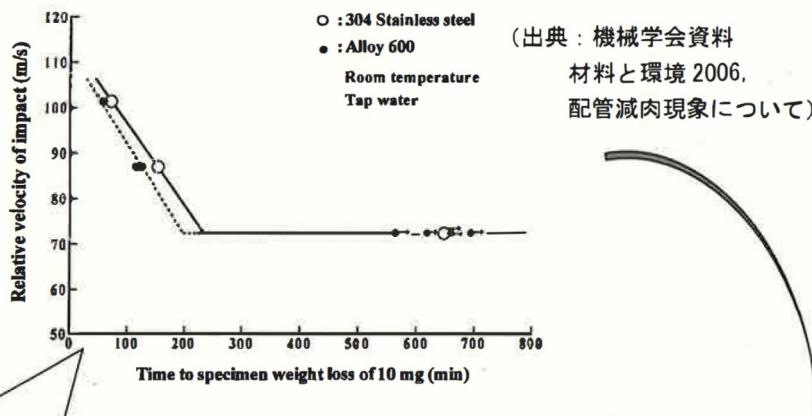
図1 ウォータージェットテストによる限界流速

TT600 製伝熱管のエロージョンが発生する限界流速は約 70m/s 以上であり、当該部の実機流速は 3m/s 以下であることからエロージョンの発生可能性はない。

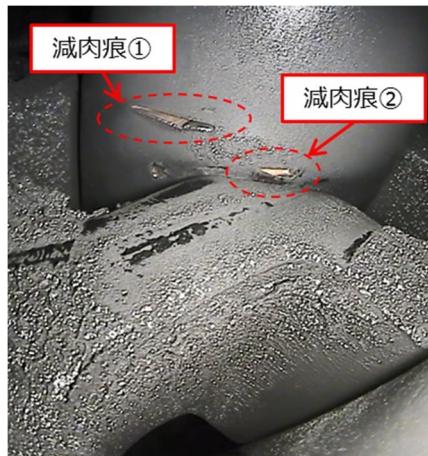
図1 C-SG減肉痕の外観

C-SGで回収した金属片が2箇所の減肉痕（図1）と接触するには、次の通り2つの姿勢をとる必要があるものと推定した。

- 最初に金属片の角部が減肉痕②の位置で接触（伝熱管と管支持板の隙間に挟まり拘束※）し、管支持板に対して角度を持った姿勢が維持され摩耗減肉が進展した（図2）。
- 減肉痕②の位置で減肉深さが28%まで進展すると、金属片の拘束は緩和され、金属片はより安定な姿勢（管支持板下面に張り付く状態）に変化するとともに②の減肉痕を与えた角部が減肉痕①の位置に移動し、深さ56%に至るまで摩耗減肉を与えた（図3）。
- 金属片が減肉痕①の位置で伝熱管と接触している間は、管支持板下面との接触も想定されるが、管支持板下面で認められた接触痕の位置は整合している（図4）。

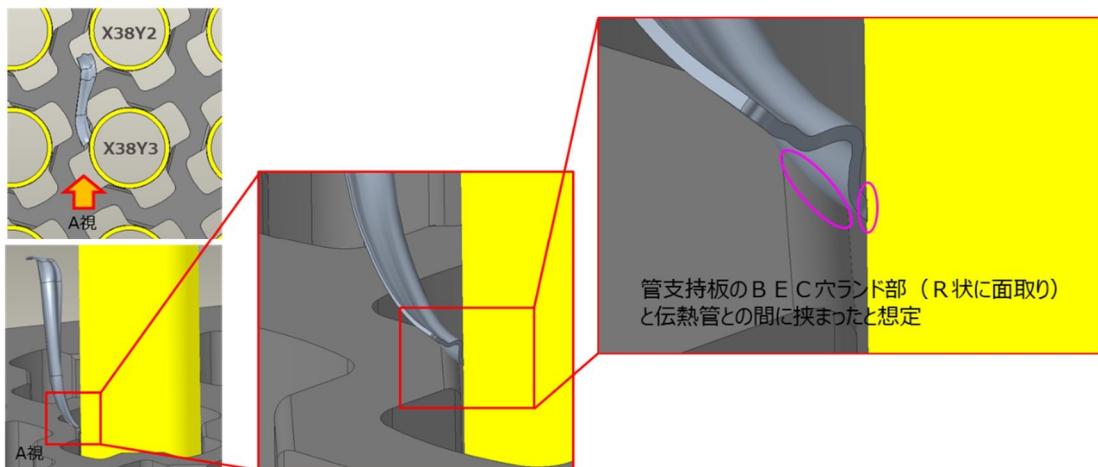
参考図1 減肉痕①での接触状態の詳細イメージ

- ・管支持板B E C穴のランド部は、角部にR状の面取りが施されており、また、ランド部と伝熱管の間には約 0.2mm（公称値）の隙間がある。
- ・金属片の厚みは約 0.2mmであることから、幾何学的にこの隙間に挟まることが可能であり、またランド部の角部はR状であることから、金属片は管支持板に対して角度を持った状態で挟まることが可能である。
- ・従って、C-SGで回収した金属片については、高浜4号機前回定期検査で想定された異物のように、流体力の作用で管支持板表面に押さえつけられなくとも、端部がB E C穴ランド部と伝熱管の隙間に挟まった状態で支持され、管支持板下面に保持された可能性があると考えられる。

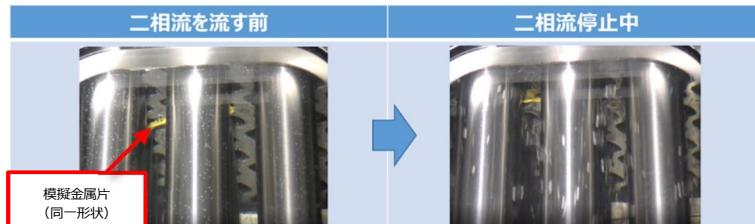
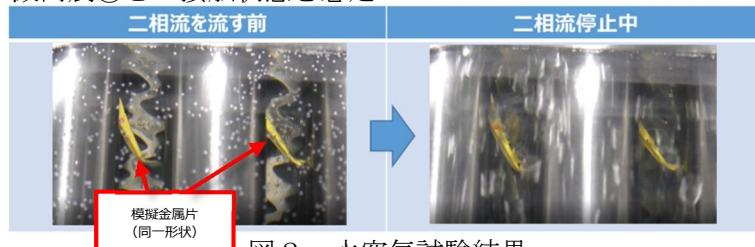
図2 水空気試験結果

試験装置内の水一空気二相流中で、模擬金属片は接触状態として推定した減肉痕①および減肉痕②の2姿勢とも、管支持板下面で維持されることを確認した（図2参照）。

また、減肉痕①の結果から、C-SGの金属片と同等の大きさである他の想定異物についても、管支持板下面に張り付く可能性を確認した。

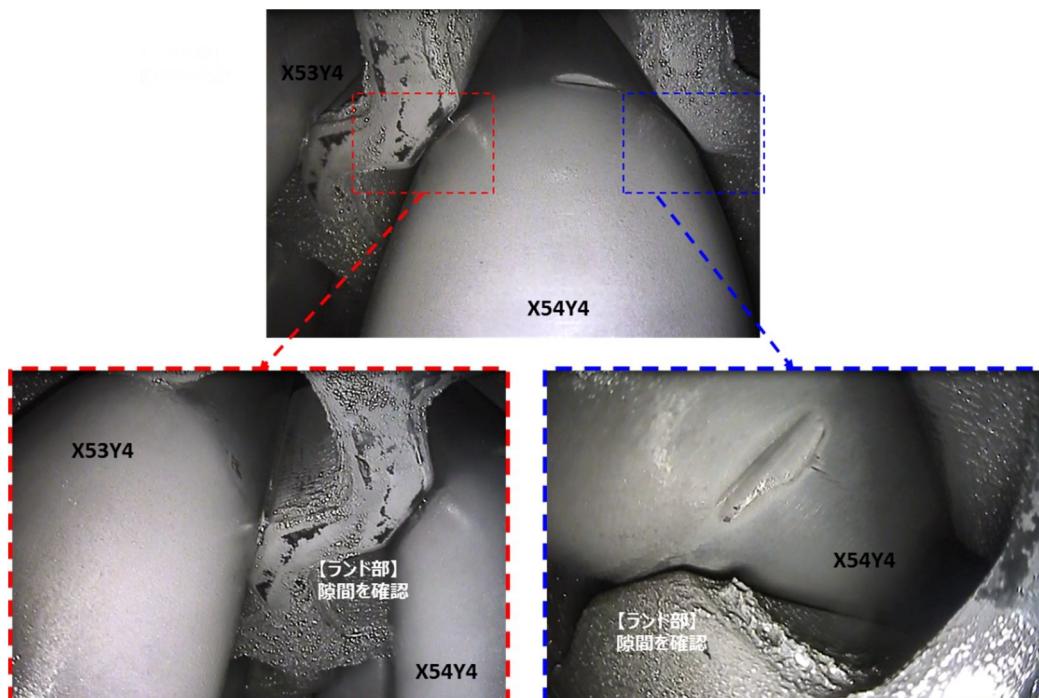
図3-1 伝熱管とランド部の隙間確認結果（B-SG : X54, Y4）

そこで、本想定の実機との整合性を確認するため、減肉が認められた伝熱管について、第3管支持板のB E C穴ランド部との隙間を目視にて確認した結果、一定の隙間が認められた（図3参照）。

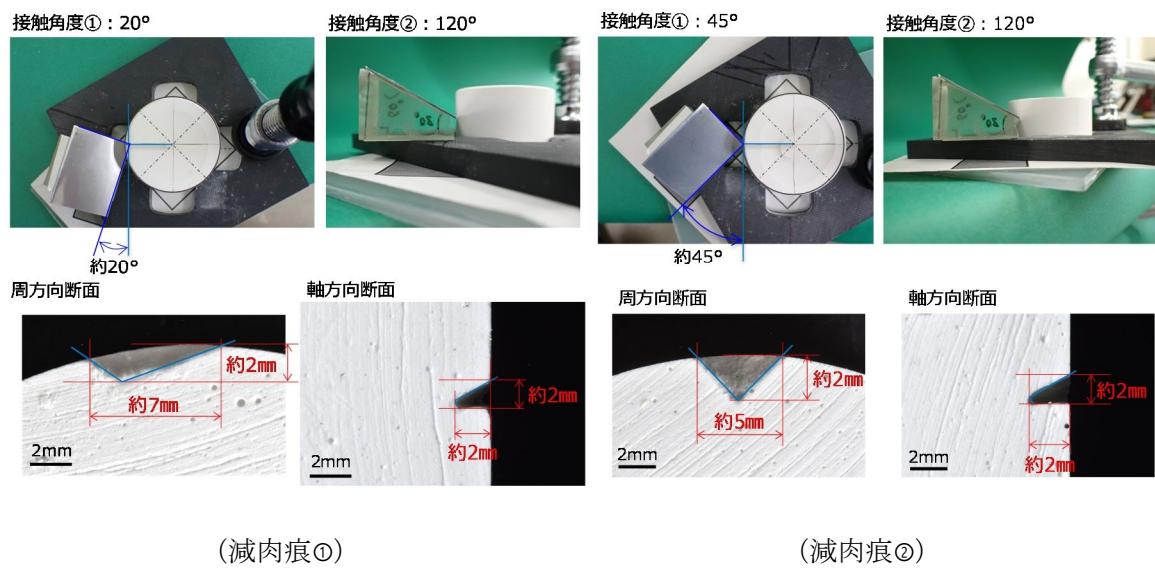
図1-3-1 減肉試験で取得した減肉形状（C-SG : X38, Y3）

減肉試験の結果、図1-3に示す減肉形状を取得した。また、取得した減肉形状の寸法を実機相当に補正し整理した結果を表1-2に示す。

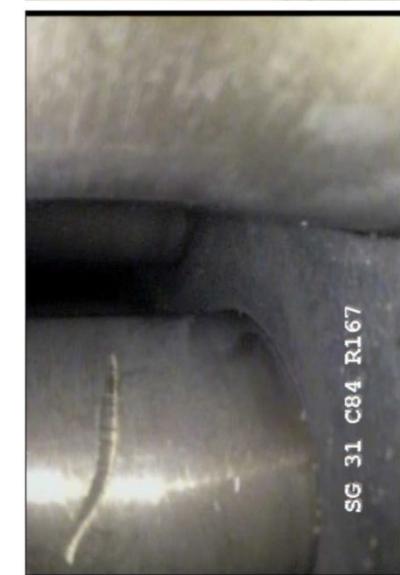
ガスケット片による減肉発生（2013年）

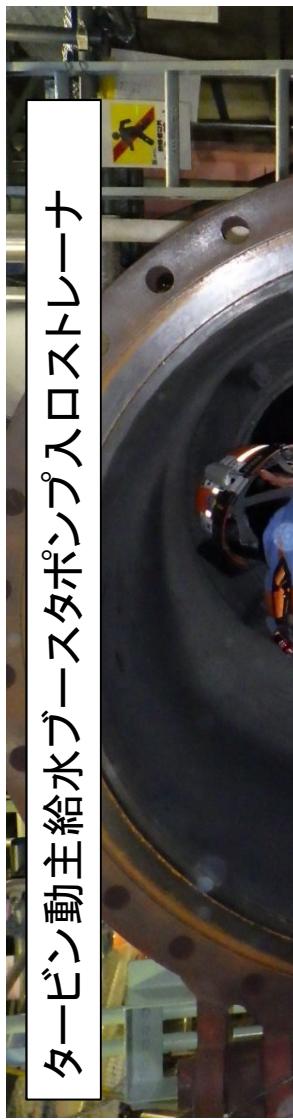
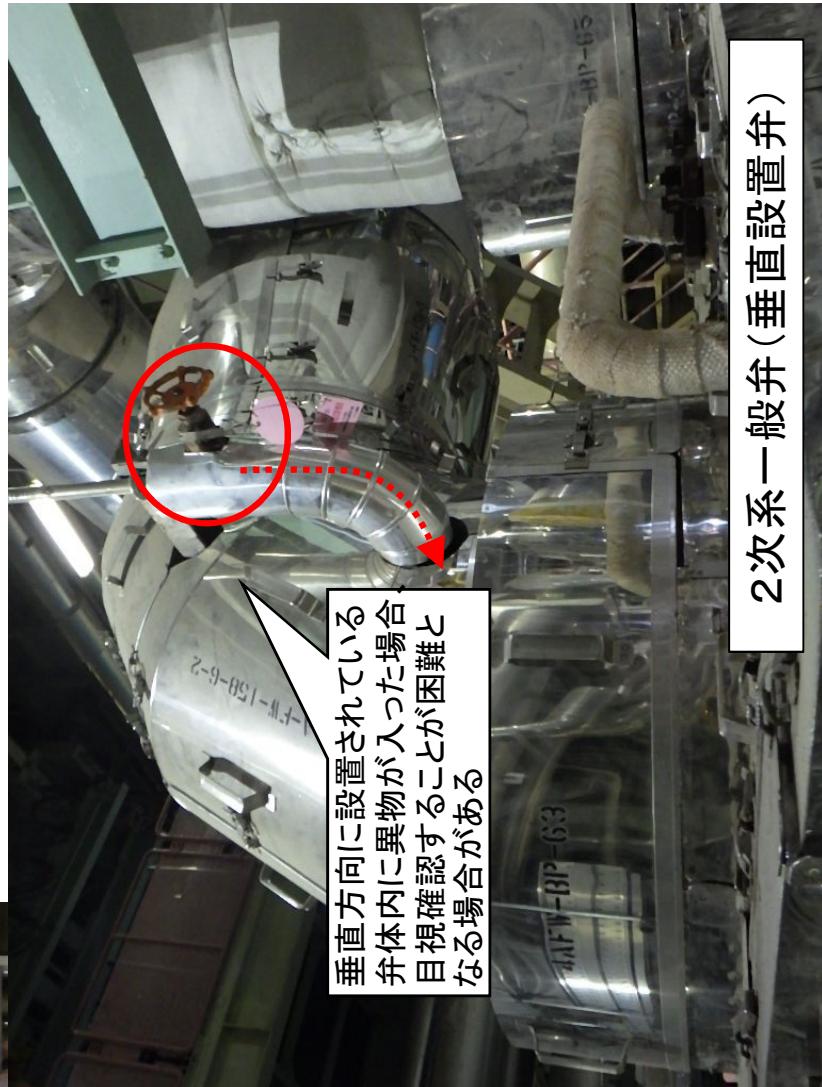
垂直方向に設置されている
弁体内に異物が入った場合、
目視確認することが困難となる場合がある

ストレーナ分解点検時に、
垂直管に異物が落下した
場合、目視確認が困難となる可能性がある

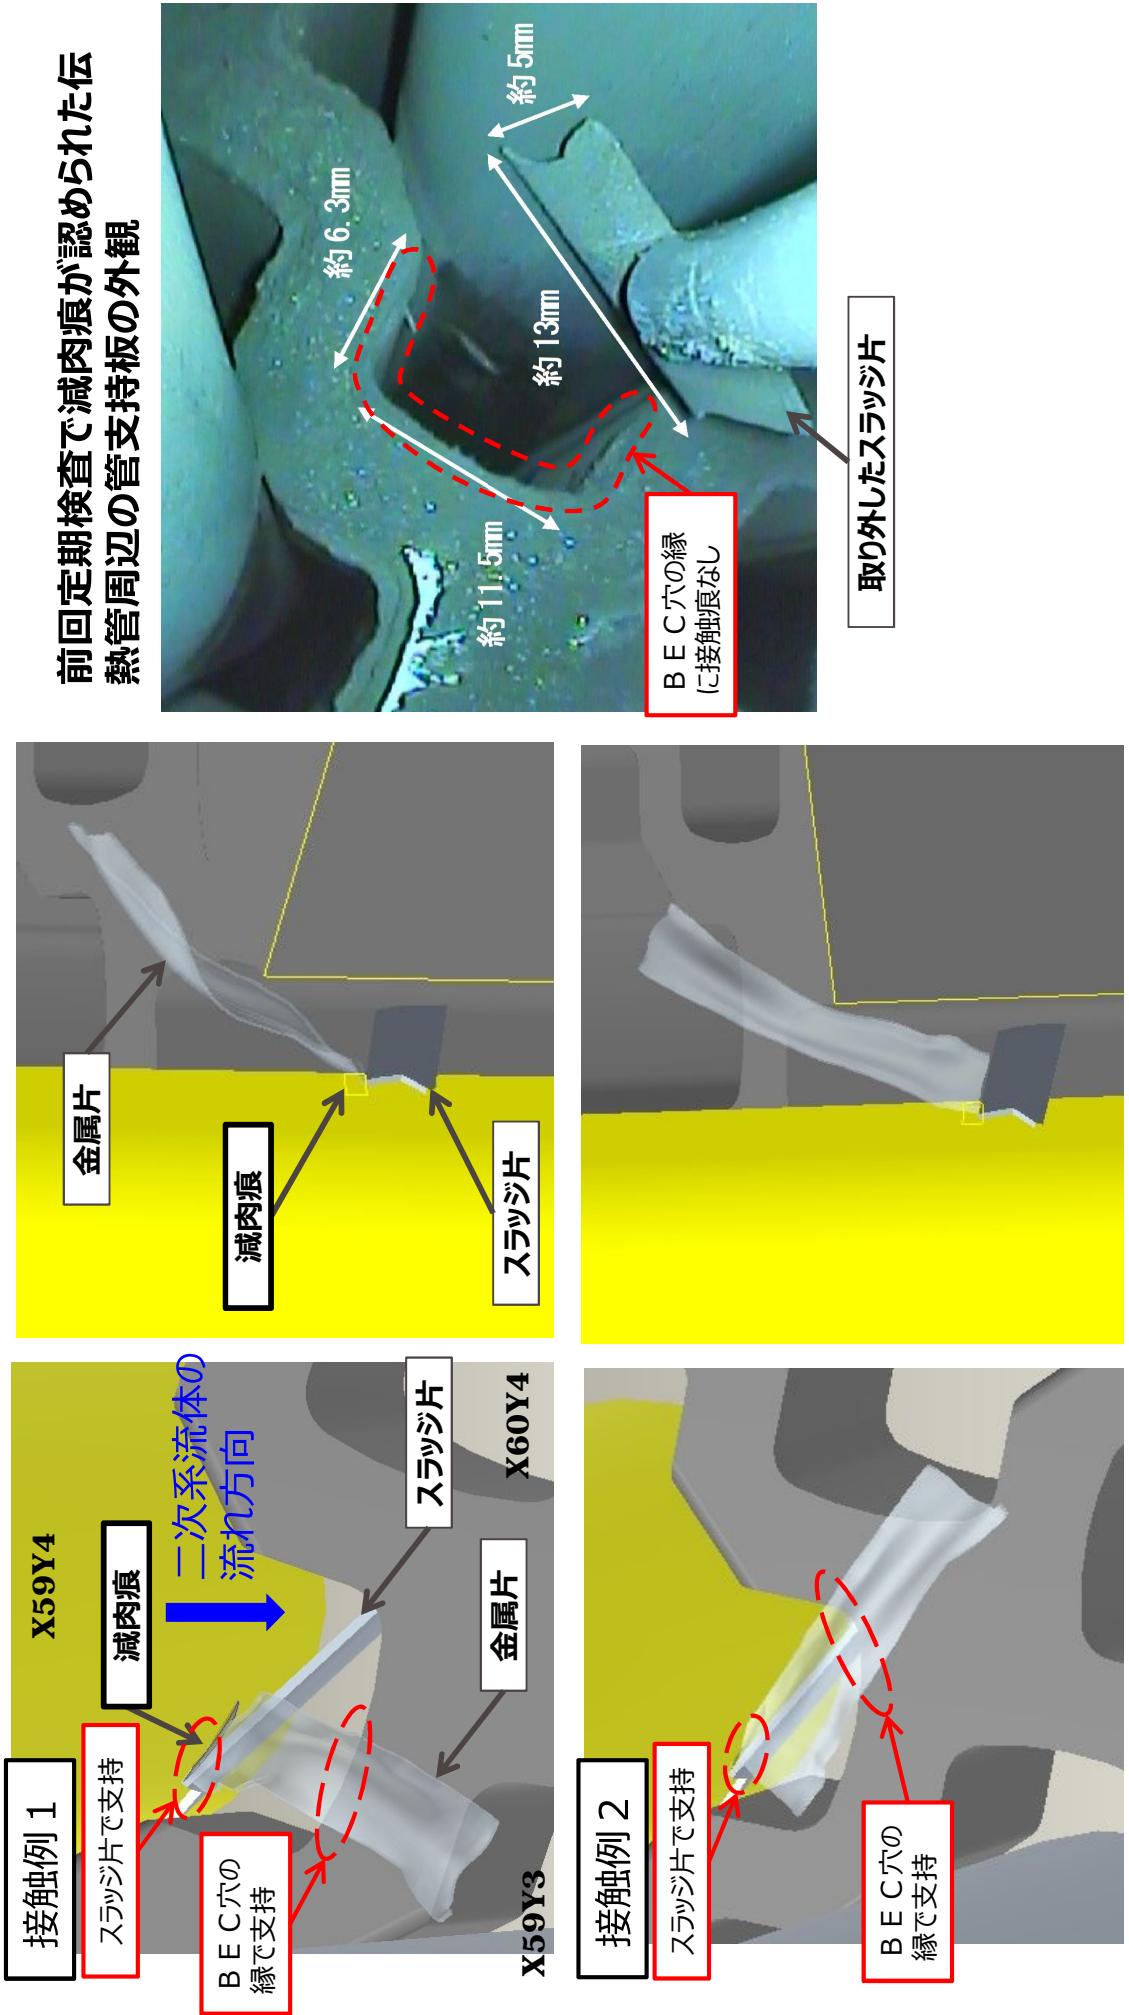
A-SGで確認した金属片について

- △ A-SGの金属片が前回定期検査で認められた減肉痕の位置（BEC穴下面よりも約5mm上側）で伝熱管と接触するには、金属片が管支持板BEC穴の縁で支持される姿勢（接触例1もしくは2）をとする必要があるが、当該BEC穴周辺に接触痕は認められない。
- △ 従って、当該金属片が前回の減肉事象の原因である可能性は低いと考える。
