高浜発電所3号機 蒸気発生器伝熱管の損傷について

## 発電用原子炉施設故障等報告書

件名	高浜発電所3号機 蒸気発生器伝熱管の損傷について										
事象発生の日時	2020年2月18日 13時00分 (技術基準に適合していないと判断した日時)										
事象発生の場所	高浜発電所3号機 原子炉格納容器内										
事象発生の発電用原子炉施設名	原子炉冷却系統施設 一次冷却材の循環設備 蒸気発生器 (BおよびC)										
事象の状況	<p>1. 事象発生の状況</p> <p>高浜発電所3号機(加圧水型軽水炉、定格電気出力87万kW、定格熱出力266万kW)は、2020年1月6日より第24回定期検査中であり、3台ある蒸気発生器(以下、「SG」という。)の伝熱管<sup>*1</sup>全数について、健全性を確認するため渦流探傷試験<sup>*2</sup>(以下、「ECT」という。)を実施した。</p> <p>その結果、B-SGの伝熱管1本およびC-SGの伝熱管1本について、管支持板<sup>*3</sup>付近に、外面からの減肉とみられる有意な信号指示<sup>*4</sup>が認められたことから、実用発電用原子炉及びその附属施設の技術基準に関する規則第18条並びに第56条に適合しておらず、実用発電用原子炉の設置、運転等に関する規則第134条に該当することを、2020年2月18日13時00分に判断した。</p> <p><sup>*1</sup> SGの中で1次冷却材(1次側)と給水(2次側)の熱交換を行う逆U字形の管群。1次冷却材は入口管板部(高温側)から入り、給水と熱交換後に出口管板部(低温側)へ流れる。</p> <p><sup>*2</sup> 高周波電流を流したコイルを伝熱管に挿入することで伝熱管に渦電流を発生させ、伝熱管の欠陥により生じる渦電流の変化を電気信号として取り出すことで欠陥を検出する試験(ECT; Eddy Current Test)。全周に対して渦電流の発生と検出を別々のコイルを用いた24組のコイルで伝熱管の欠陥による渦電流の変化を信号として検出する。</p> <p><sup>*3</sup> 伝熱管を支持する部品。</p> <p><sup>*4</sup> ノイズレベル(雑音信号レベル)を超える信号であって、SG管支持板等の外部構造物あるいは伝熱管の形状等に起因する信号(疑似信号)ではない信号指示。</p> <p>2. ECT結果</p> <p>(1) 検査期間</p> <p>2020年 2月 2日～2020年 2月18日(定期事業者検査終了日)</p> <p>探傷検査・データ整理期間 2020年 2月 2日～2020年 2月15日</p> <p>解析・評価検査期間 2020年 2月16日

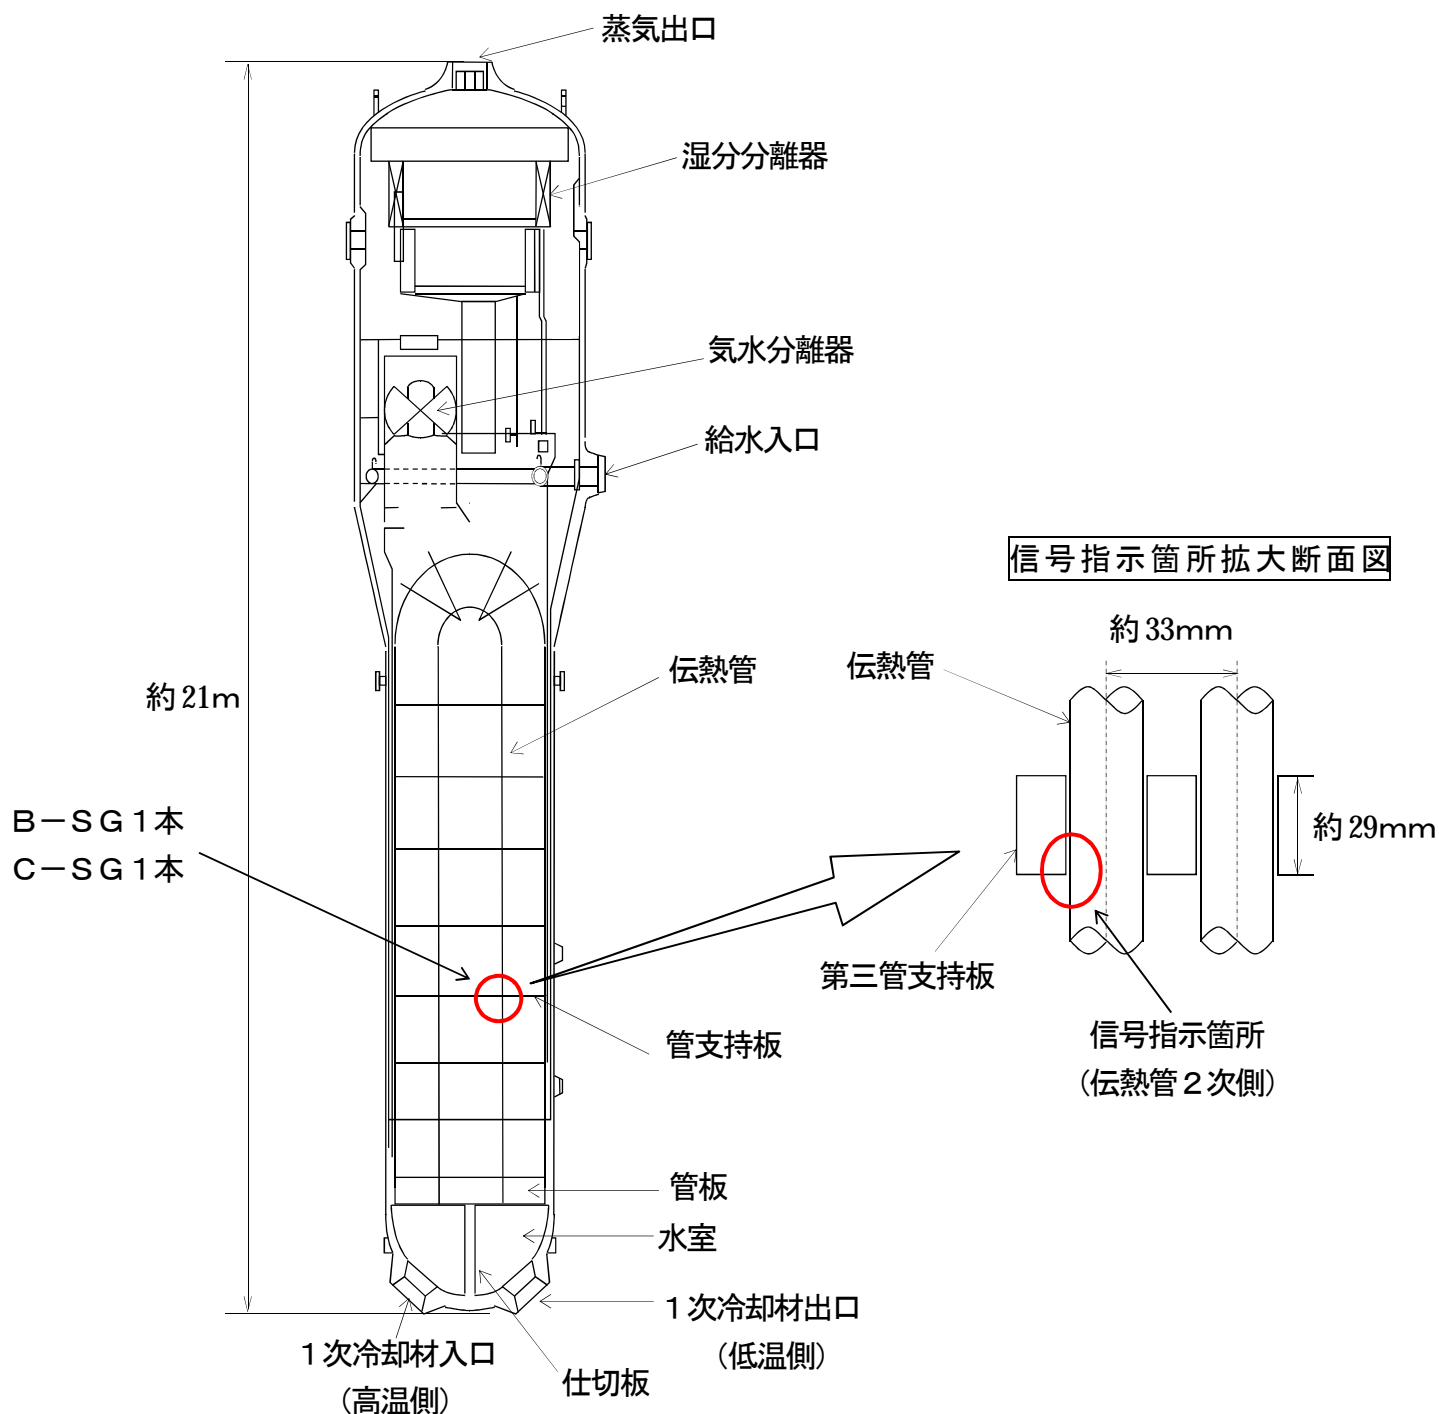
SG伝熱管信号指示箇所概要図 (SG管支持板部)

第三管支持板 X54, Y4：減肉率 約32%

第三管支持板 X38, Y3：減肉率 約28%、約56%

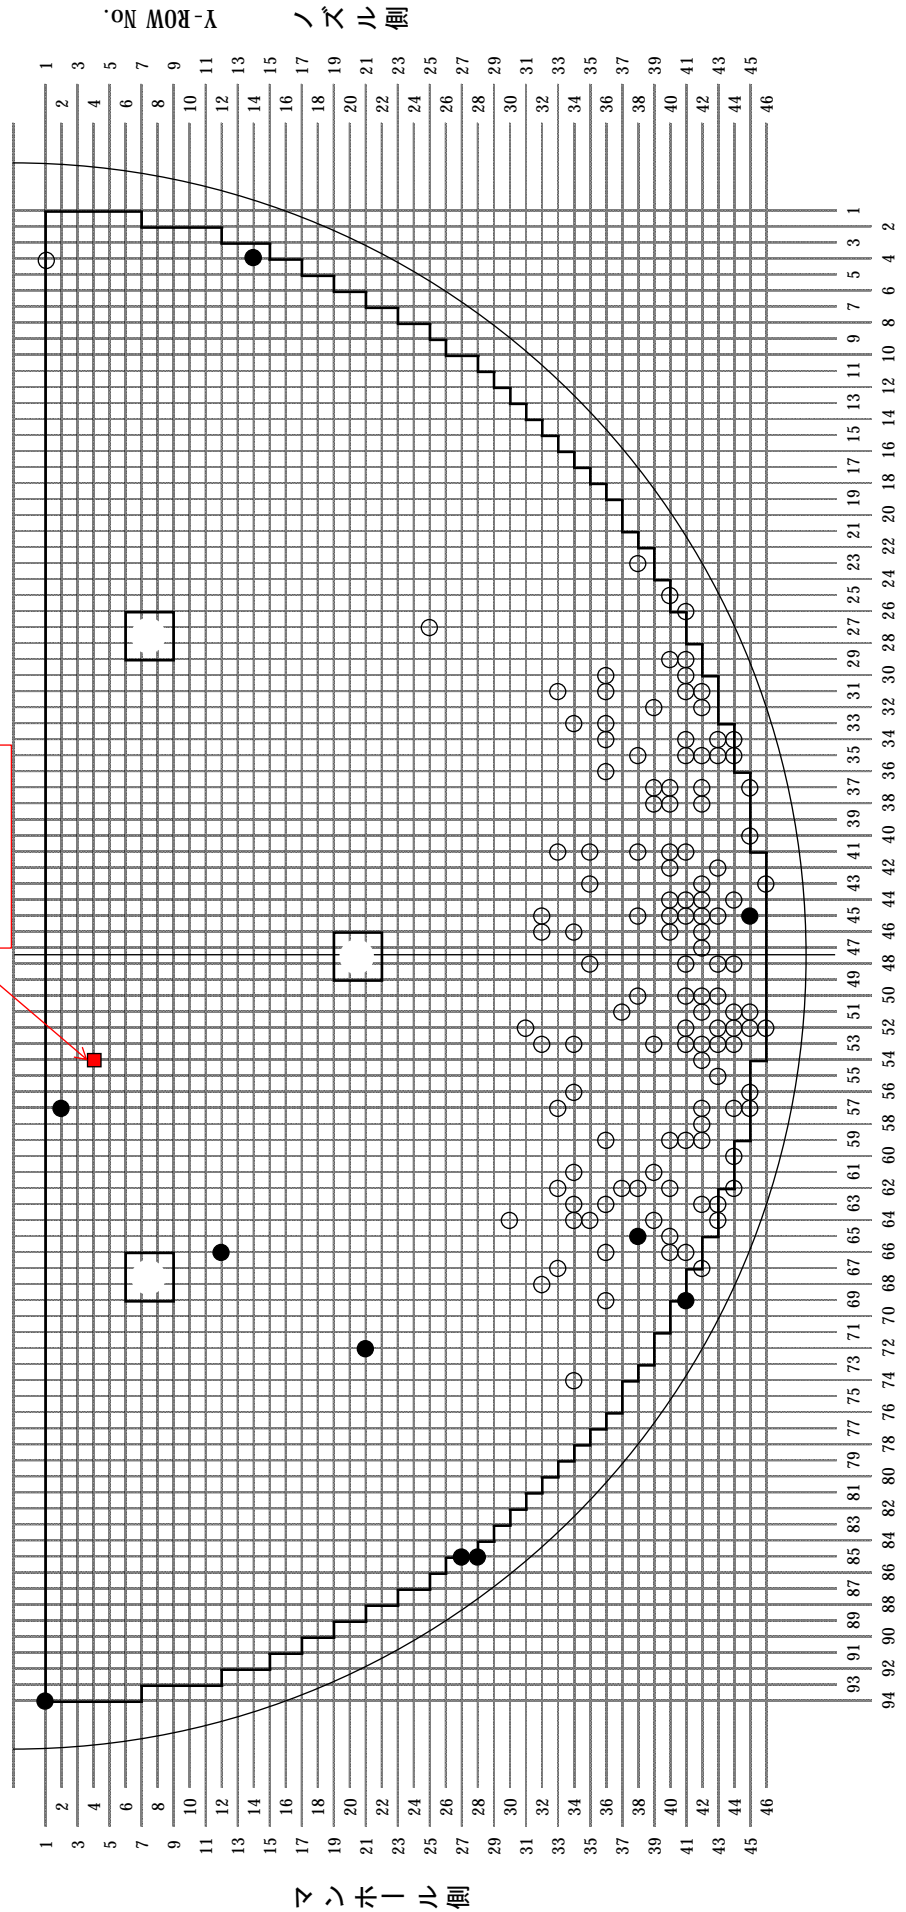
＜第三管支持板＞  
有意な信号指示管  
(X54-Y4)

周方向約4.0mm、軸方向約1.0mm (X54, Y4)

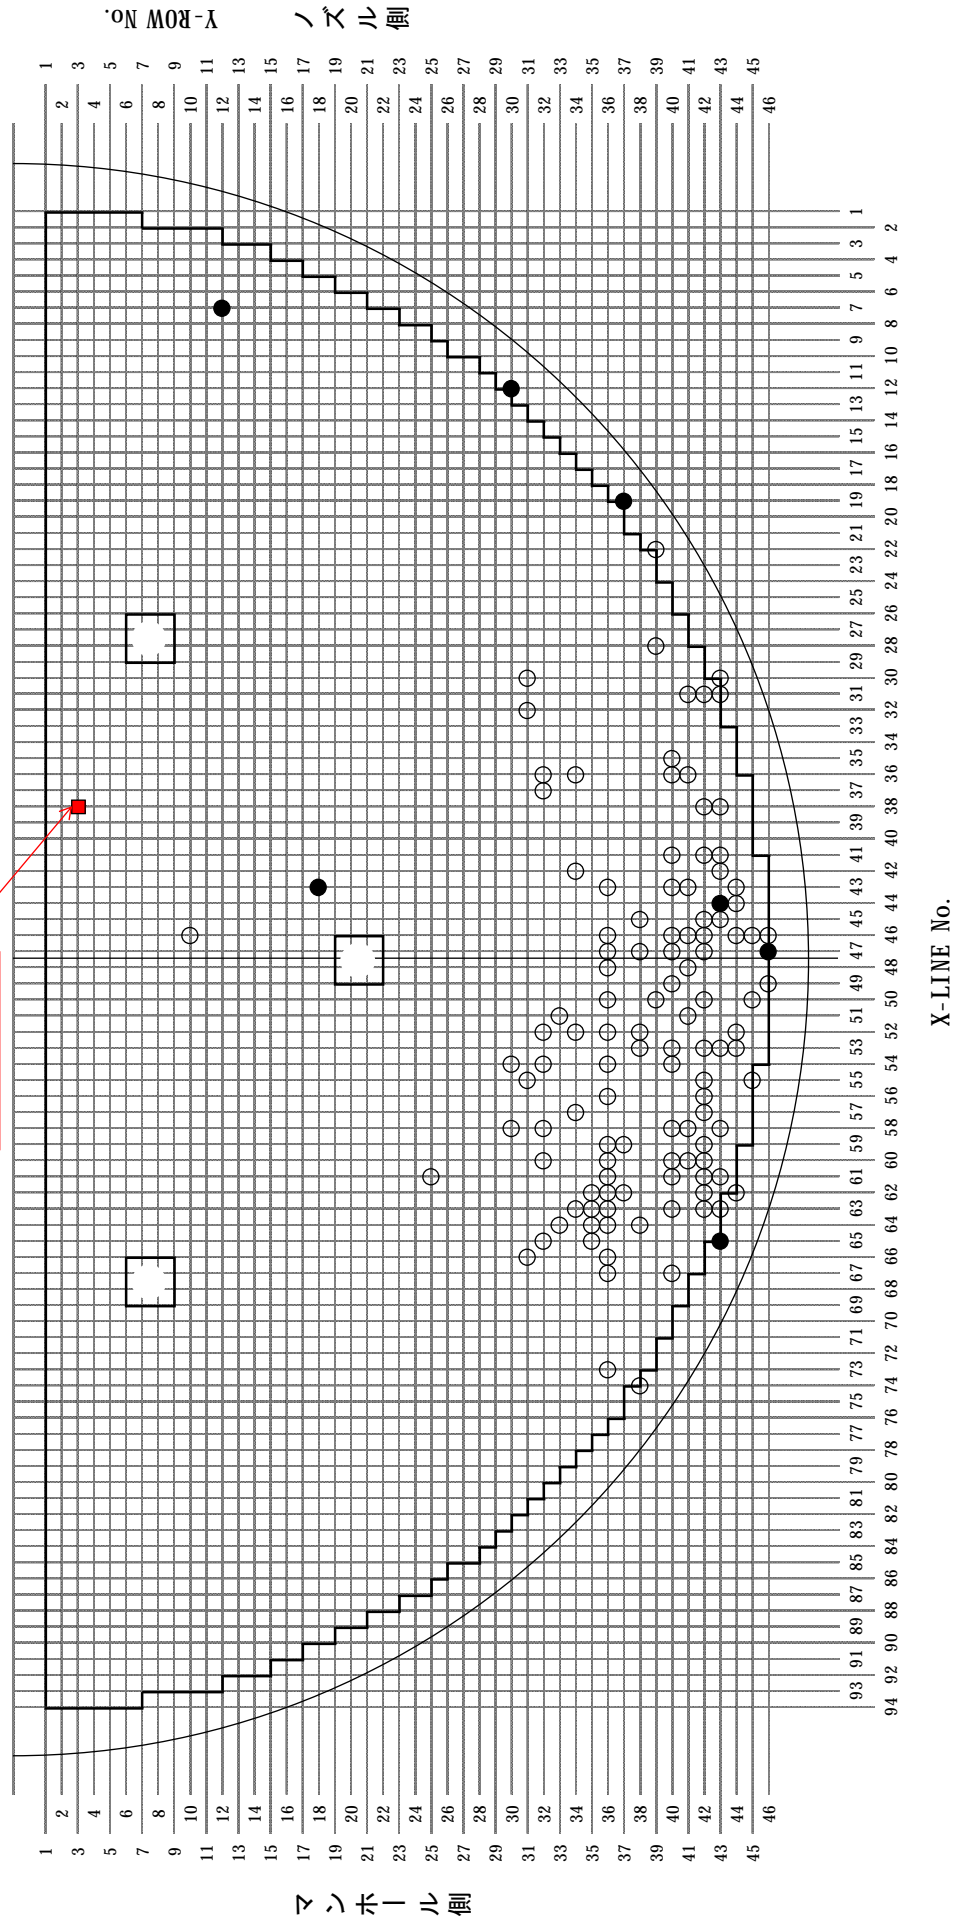
<第三管支持板>  
 有意な信号指示管  
 (X38-Y3)

周方向約1.0mm、軸方向1.0mm以下 (X38, Y3)

周方向約4.0mm、軸方向1.0mm以下 (X38, Y3)

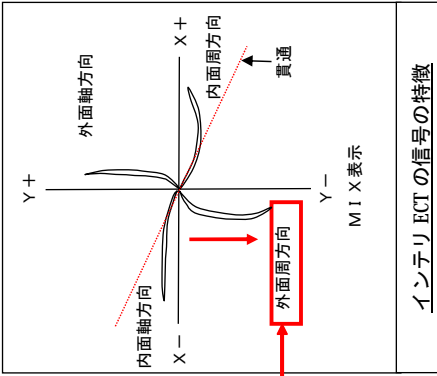
位置情報 深さ  
C3B -15.0 32 %

(1) 内面軸方向信号の特徴との比較  
インテリ ECT の信号の特徴と今回の当該信号を比較したところ、今回の当該信号は 400kHz および MIX の位相角で Y- 方向の外周方向向きの特徴を示している。そのため、伝熱管内面 (1 次側) からの損傷ではないと考えられる。

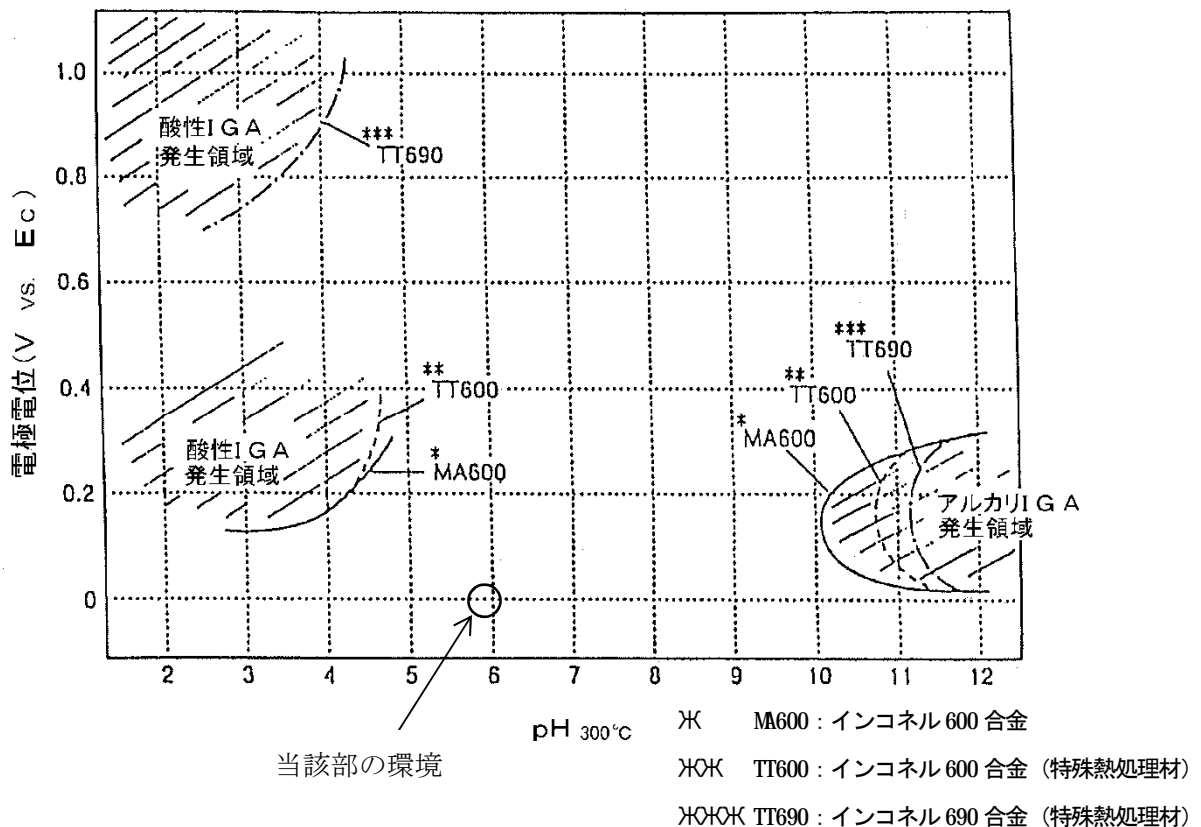
図 粒界腐食割れの発生領域

高浜発電所3号機 SG の至近サイクルについて、通常運転中の SG 器内水質（バルク水の水質）を用いたクレビス部 pH 計算の結果、クレビス部での pH は平均 5.9 と、高温での中性点（pH：5.5）近傍の値であった。

TT600 合金の粒界腐食割れ（IGA）の感受性領域を下図に示すが、IGA が発生する環境になく、IGA 発生の可能性はないものと考えられる。

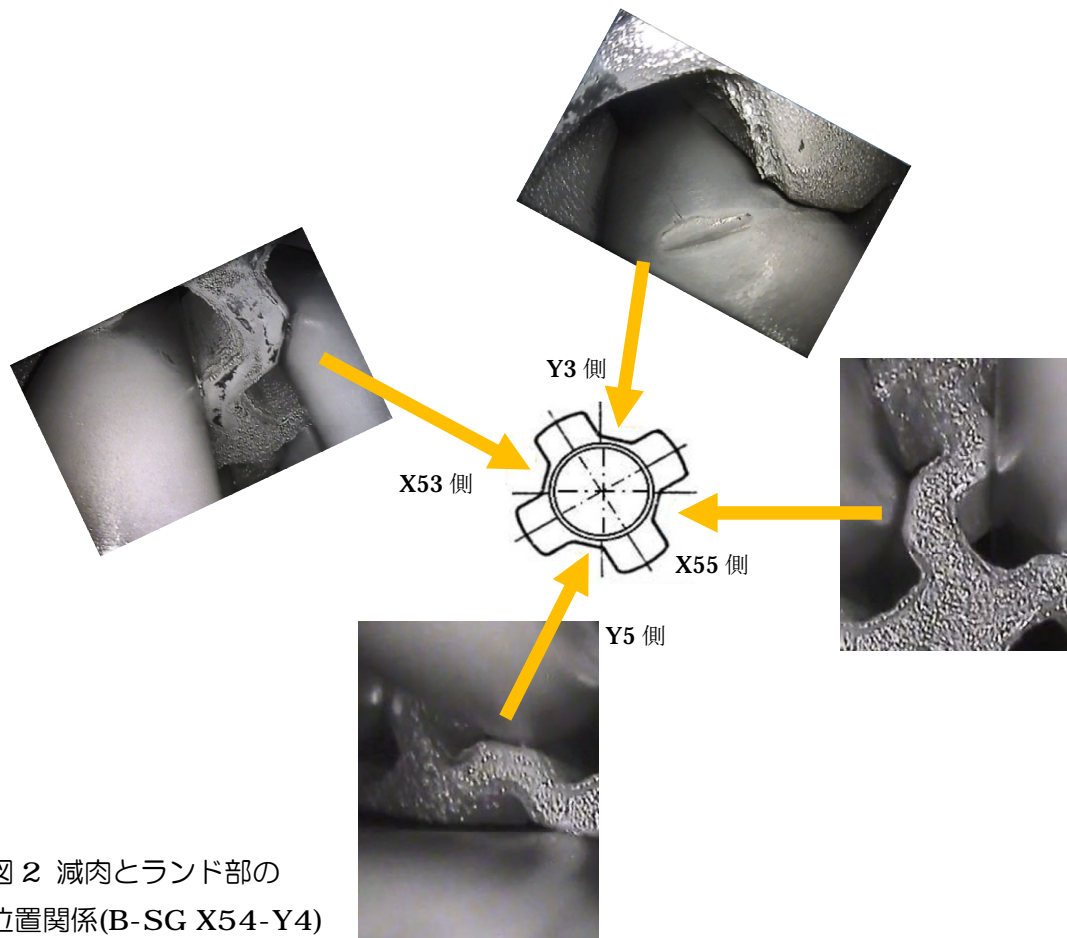
図2 減肉とランド部の位置関係(B-SG X54-Y4)

管支持板との接触により摩耗減肉が発生したのであれば、4箇所管支持板ランド部に減肉が生じることになるが、目視点検の結果からは4箇所管支持板ランド部の減肉は確認できなかったため、管支持板との接触・摩耗によって発生した減肉ではないと考えられる。

今回、減肉指示が確認された位置の目視点検を行った結果、図 2～図 3 に示すとおり、減肉は管支持板下端位置にしか発生していない、かつ、ランド部の位置に発生していない、又はランド部の位置に発生していても接触部 4 ヶ所のうち 1 ヶ所しか発生していないことから、前述の傾向とは異なり、減肉が管支持板との接触・摩耗によって発生した可能性はないと考えられる。

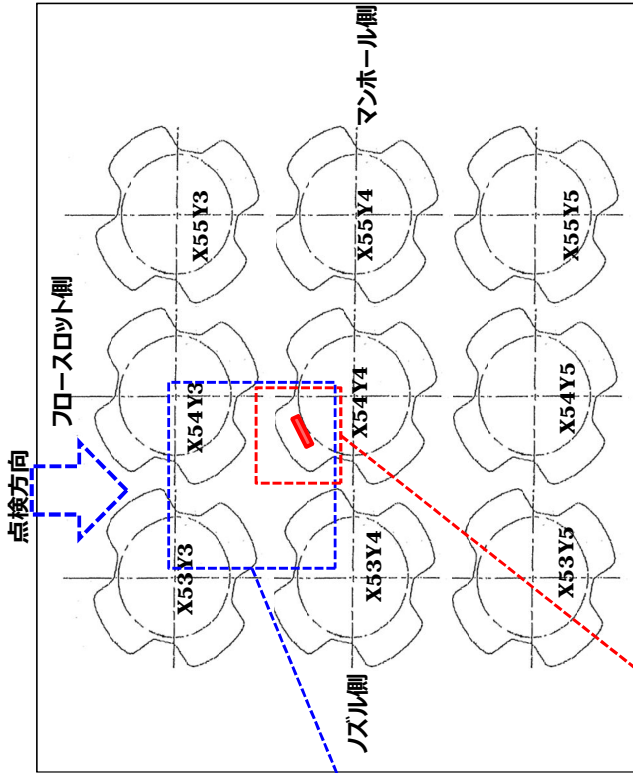
対象：第三管支持板下面 伝熱管 X54, Y4 @Cold

第三管支持板 (減肉率 約32%) :

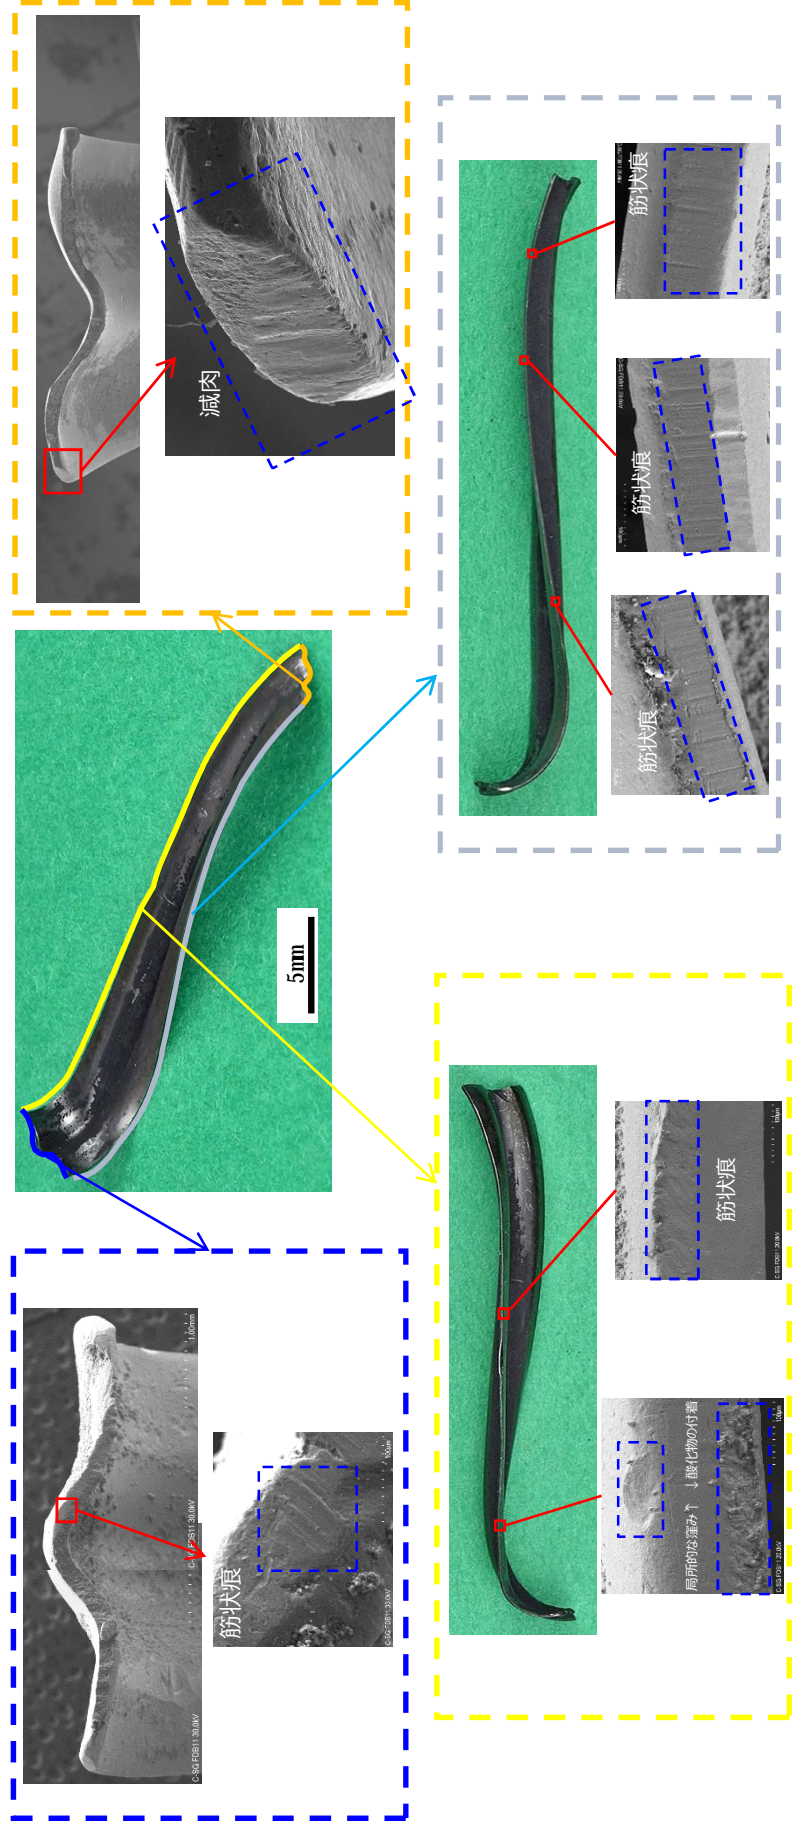
- ・渦巻きガスケットのワイヤ材の一部と思われる。
- ・SEM観察等の結果から、部分的な筋状の擦れ跡、打痕、摩擦など、いくつかの痕跡が確認できた。

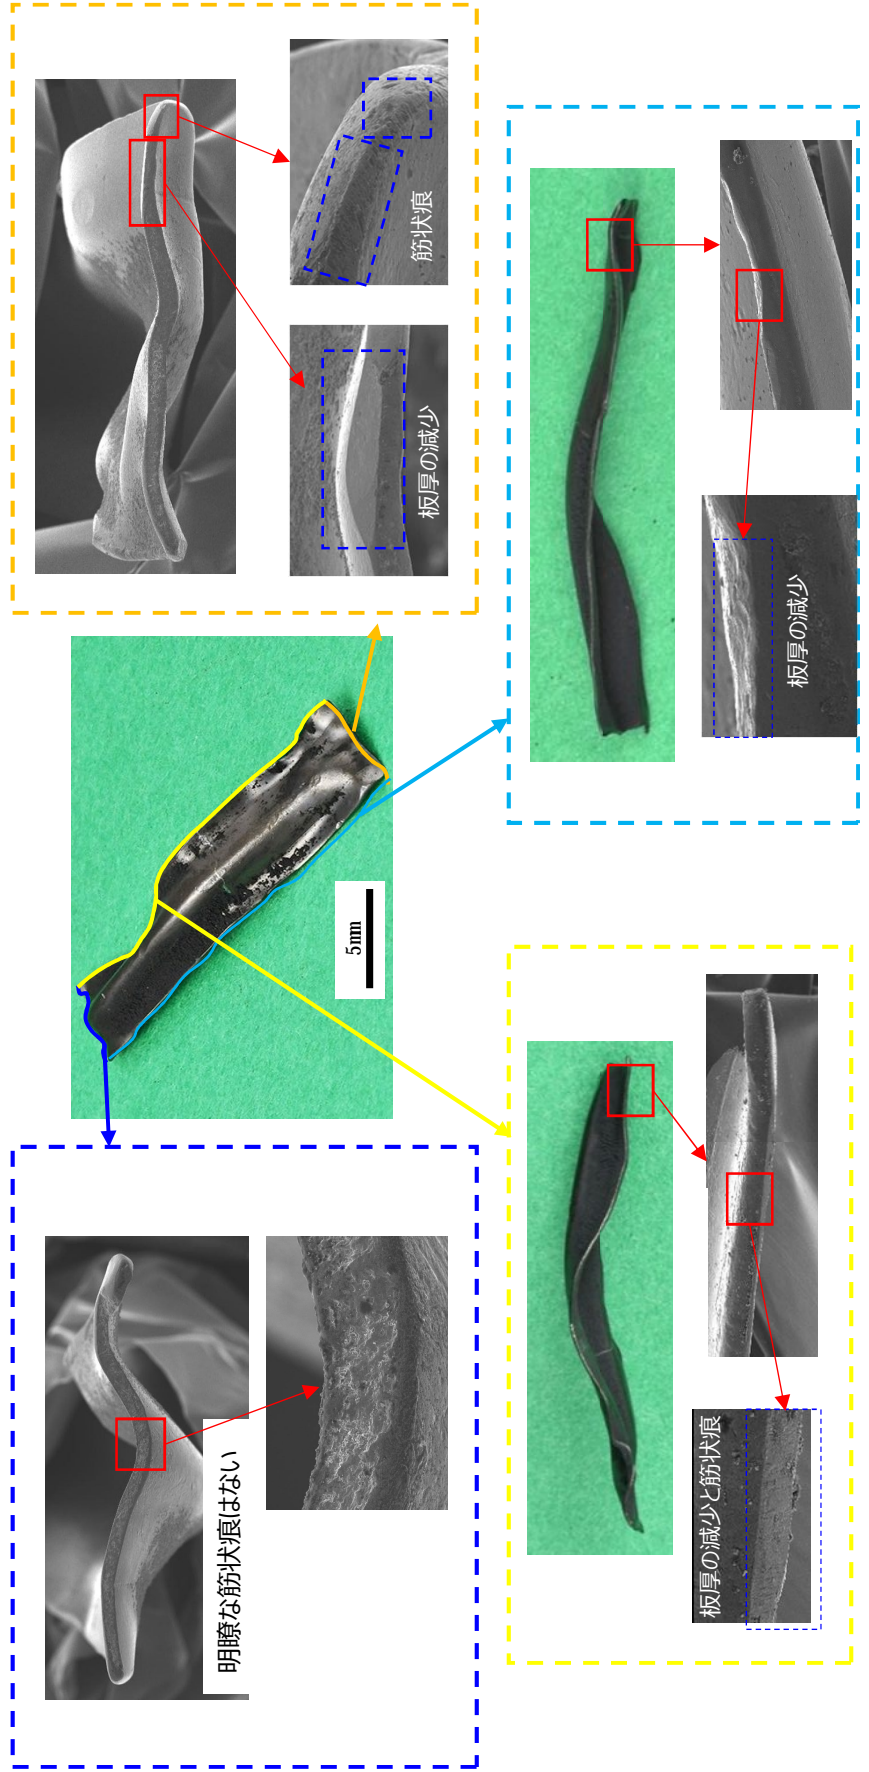
< A-SGで確認した金属片 >

- ・渦巻きガセットのフープ材の一部と思われる。
- ・SEM観察等の結果から、部分的な筋状の擦れ跡、摩耗など、いくつかの痕跡が確認できた。

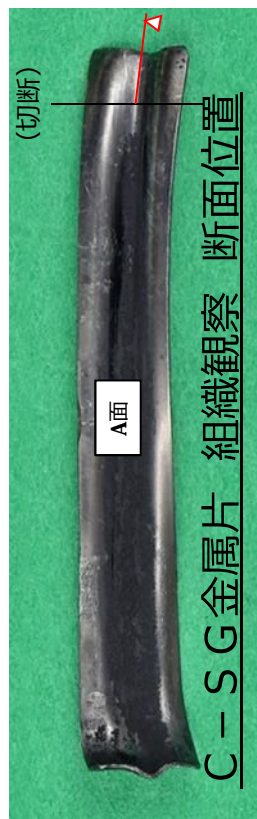
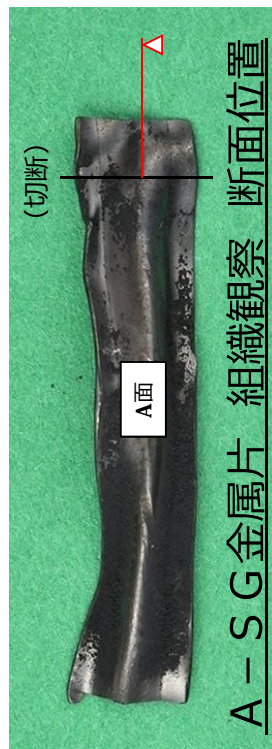
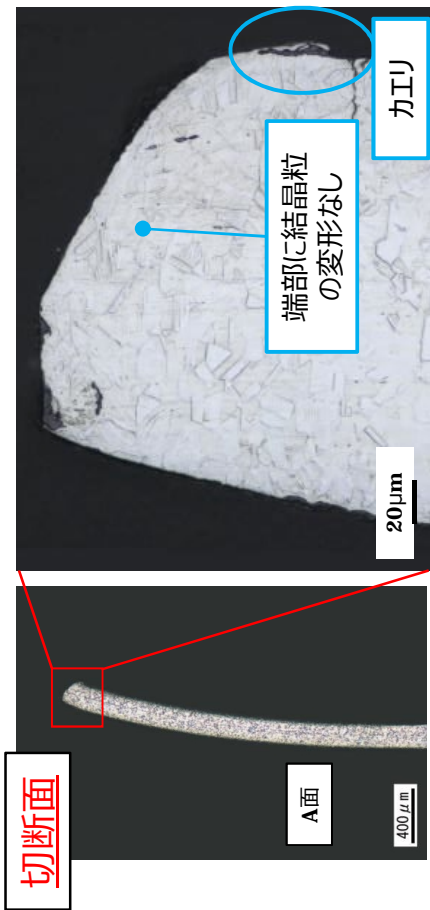
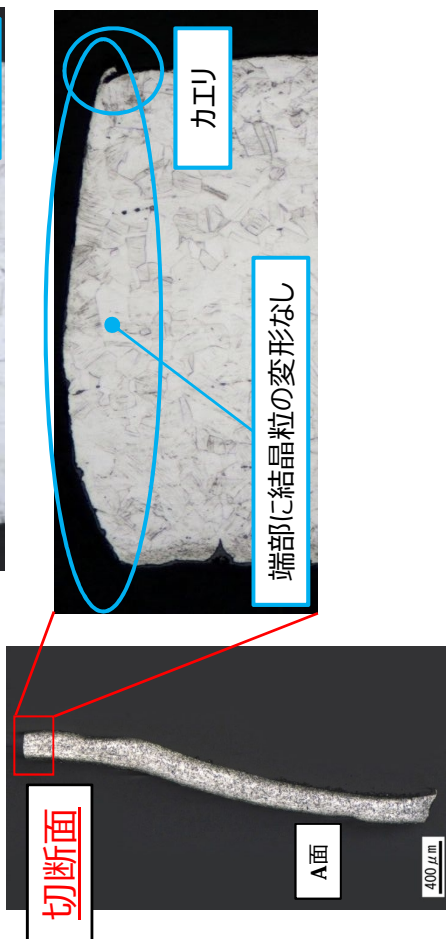
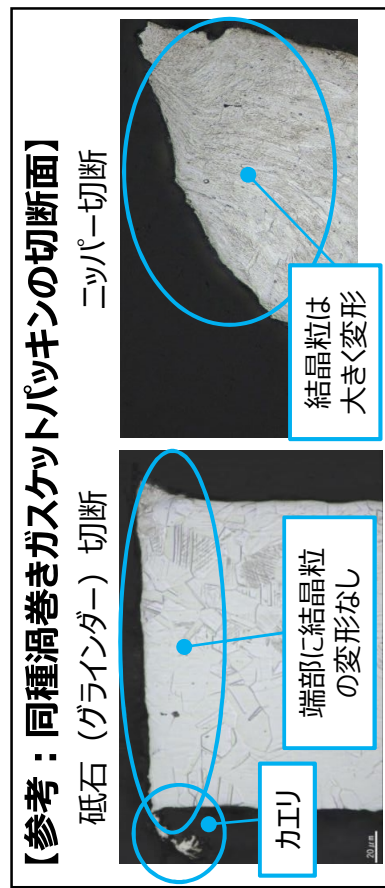
A、C-SGで確認した金属片と同様のフープ材を様々な方法で切断した試験材の切断面と金属片の切断面をSEMにより観察、比較した結果、金属片はせん断破壊や低サイクル疲労などの過大な荷重が負荷されて破断したものではなく、グラインダー等の砥石により切断されたものである可能性が高いことを確認した。

端部の結晶組織には変形が認められずまたカエリが残っていることから、せん断破壊や低サイクル疲労のよう  
に過大な荷重により塑性変形を伴う破壊モードではなく、  
砥石切断のように結晶組織に塑性変形を伴わない破壊モードで小片状になったと推定

⇒金属片はニッパーで細断されたものではない

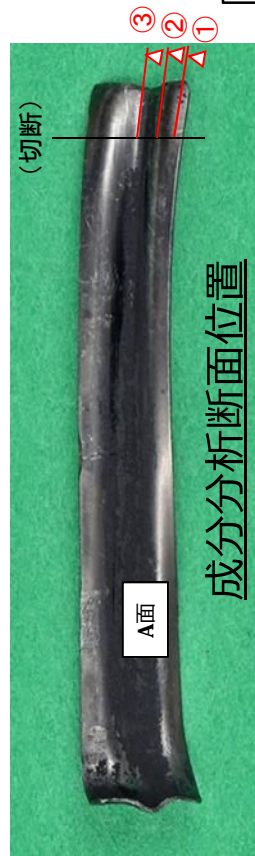
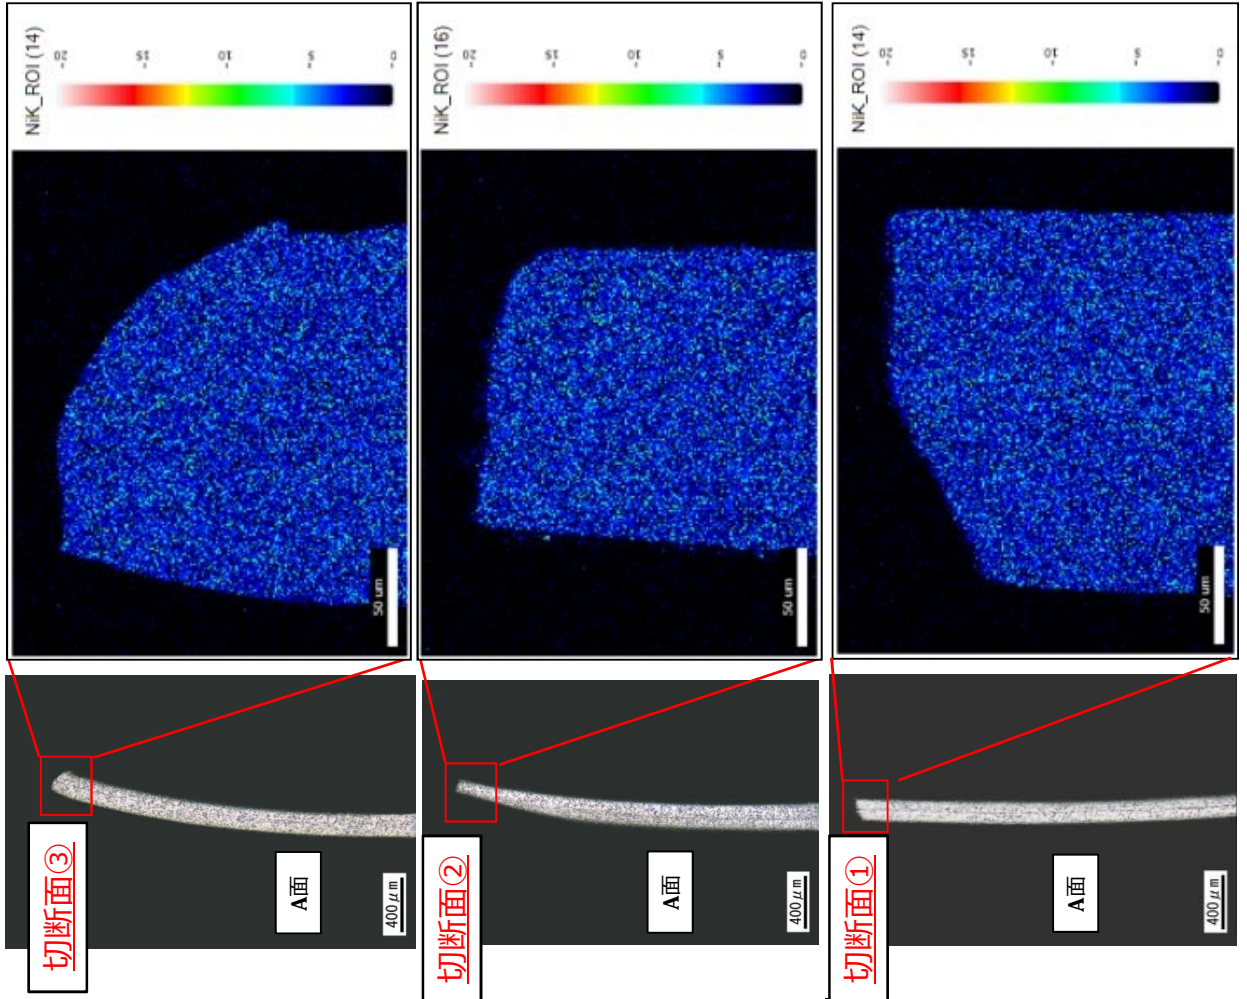
- 化学分析の結果、どの切断面においても、表層には伝熱管の成分と考えられるNi成分は検出されなかった。  
 なお、過去の美浜3号機の異物によるSG伝熱管外面の摩耗減肉事象（2000.9.1損傷確認）のように、原因となった異物の表面の付着物分析を行った結果、スラッジの主成分であるマグネサイト以外は認められなかった事例はある。

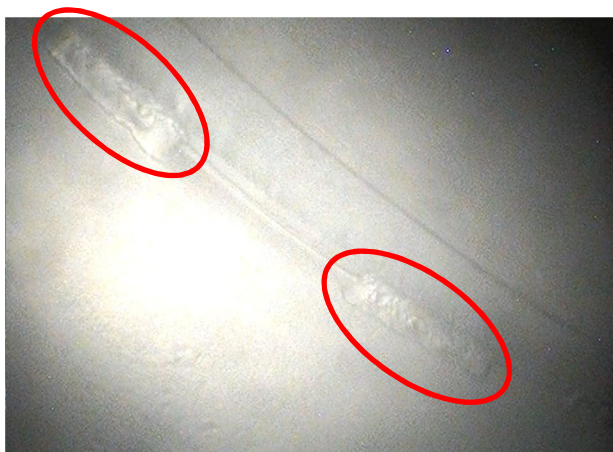
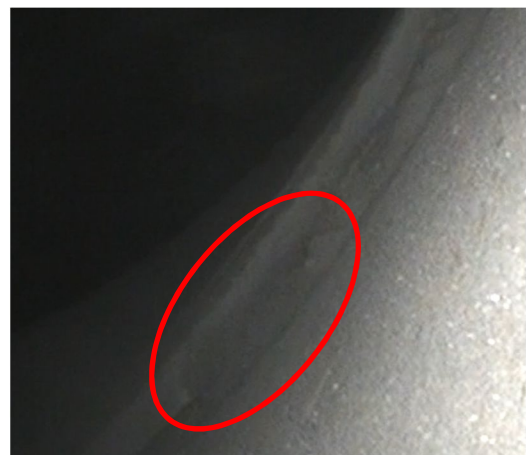
したがって、給水内管裏当金の溶接部について、給水内管の中で流速が高い給水内管 T 継手近傍の裏当金を目視確認した結果、裏当金本体および裏当金を仮止めするための隅肉溶接に損傷は発見されず、これらが脱落して接触物となった可能性はないことが確認できた。

目視点検の結果、給水内管内部全周にわたり裏当金が脱落せず設置されている様子が確認できた。また、隅肉溶接も剥離等がない様子が確認できた。（代表：B-SG）

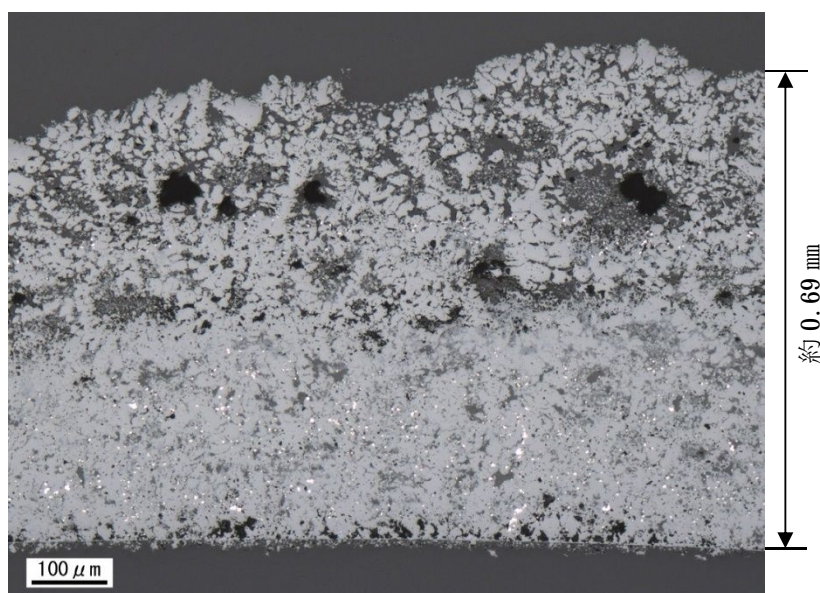
図1 高浜3号機 最上段（第7）管支持板上から採取したスラッジの断面観察例

伝熱管表面のスケールはマグネタイト粒子の付着がベースとなって形成されるため、スケール内には必ず空隙が生じる（図1参照）。そのため、スケールが伝熱管から剥離して生じたスラッジ自体は脆いものであり、伝熱管との相互作用を考えた際にも、スラッジ内の構造上脆弱な箇所を起点として破壊が進展し、伝熱管に有意な損傷を与える可能性は低い。
