「もんじゅ」の燃料体取出し作業の進捗状況について

2020年9月8日

日本原子力研究開発機構 (JAEA)

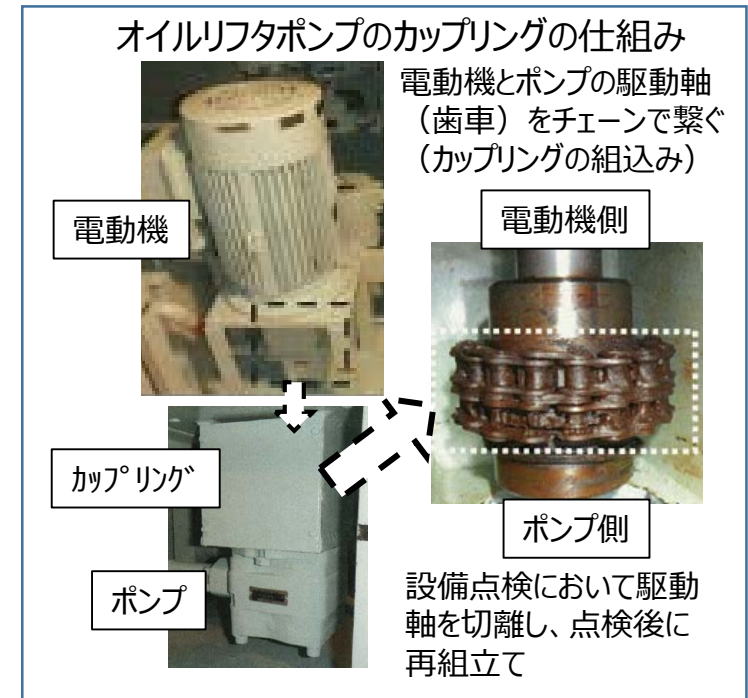
1次主循環ポンプAモータ上部軸受部内スラスト軸受への供給系統概要

- ◆ 7月21日23：50、1次主冷却系循環ポンプAをポニーモータAによる運転中に潤滑油系オイルリフト用ストレナ出口圧力がゼロを指示していることを確認したことから、7月22日1：18に1次主冷却系ポニーモータAを停止し、1次主冷却系潤滑油系オイルリフトポンプA-A※（以下「オイルリフトポンプA-A」）を停止した。
※1次主冷却系潤滑油系オイルリフトポンプとは、1次主循環ポンプのポニーモータによる運転時、主モータ上部軸受部内スラスト軸受に潤滑油膜を形成させるための高圧油を供給する油ポンプ。
- ◆ その際、オイルリフトポンプ本体に電動機からの駆動力を伝達するカップリング部より異音を確認したため、オイルリフトポンプA-Aのカップリング部の開放点検を実施したところ、カップリング部のスプロケット(歯車)及びチェーンが損傷していることを確認した。

- ◆ 直近2019年7月の電動機点検において、カップリングの既設品再組込みの際に sprocket（歯車）とチェーンの元位置合わせを実施しなかったため、フレッチング摩耗が発生し、sprocket及びチェーンが損傷した。

- ◆ 2009年度の保全計画制定時に点検周期をポンプ52M、電動機76Mとしたことにより、電動機単独で点検することになった。
- ◆ それまではポンプの点検において行っていたカップリングの組込みに関し、電動機の点検においても行うことになったが、発注仕様書に当該組込みを記載しなかったことから、点検要領書にカップリングの取付けに係る記載があるものの、機械作業員の確保や元位置合わせの記録採取を含む具体的な作業手順の記載がなかった。

- ◆ 調達管理における指示事項の不足と捉え、当該点検に関し、今後、発注仕様書及び点検要領書の記載内容を改める。また、それらの歯止めとして調達管理及び点検保守に係るQMS文書に、調達する際には取合いに不明確な点がないか確認するなどのチェックポイントを設けるとともに記録を残す等の見直しを行う。さらに、関係者への周知・教育により、更なる業務水準の向上に取り組む。
- ◆ 水平展開として、同様に分解点検の点検周期が異なる機器について、設備の健全性確認（記録確認を行い、記録のないものについては現場を確認）を行うとともに、不明確な記載を確認した発注仕様書及び点検要領書については修正を行う。
- ◆ 今回の事象については、調達管理上の課題と考えており、継続して調達管理の改善と強化に取り組んでいく。

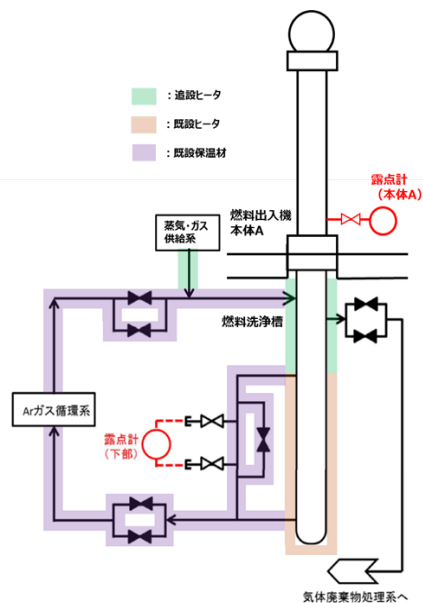
燃料洗浄槽の改造範囲

◆ グリッパに付着したナトリウムが湿度の高い燃料洗浄設備において水酸化物に変化し、その後、炉外燃料貯蔵槽に浸漬した際に吸湿した水酸化物表面にナトリウムがさらに付着し、グリッパの爪の狭い隙間に噛み込んだと推定した。

◆ 燃料洗浄設備及び付属する配管の湿度を測定した結果、除湿プロセスにおいて十分に温度が上がっていない (100℃以下) 配管を確認した。

◆ 除湿プロセスにおいて100℃以下であった配管に予熱ヒータ・保温材を追加した。

◆ 対策により、燃料洗浄設備の湿度が低下 (露点0℃→-20℃~-30℃以下) したことを確認した。

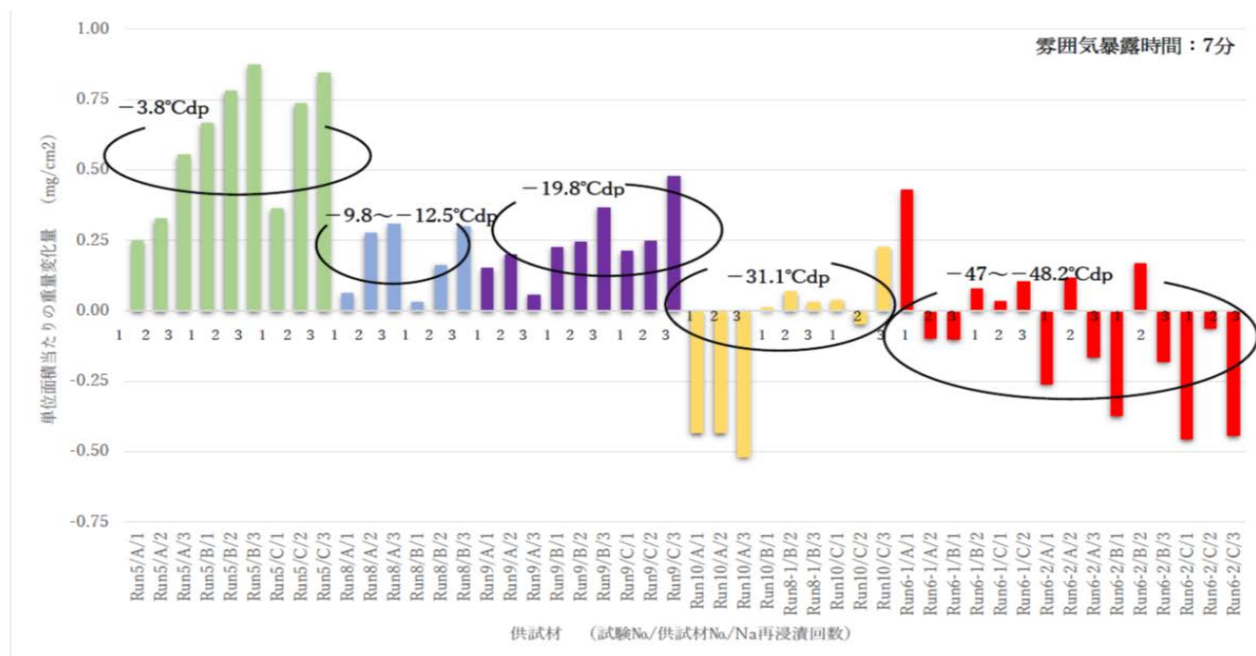
試験片を用いてナトリウム浸漬・湿分雰囲気に保管を繰り返す試験の結果

また、この対策の有効性に関し、ナトリウム化合物の蓄積について、グリッパと同一材料の試験片をナトリウム浸漬/湿分雰囲気暴露を繰り返す試験を行い、露点-30℃以下では蓄積がなくなり、露点-20℃では露点0℃の半分程度になることを確認した。

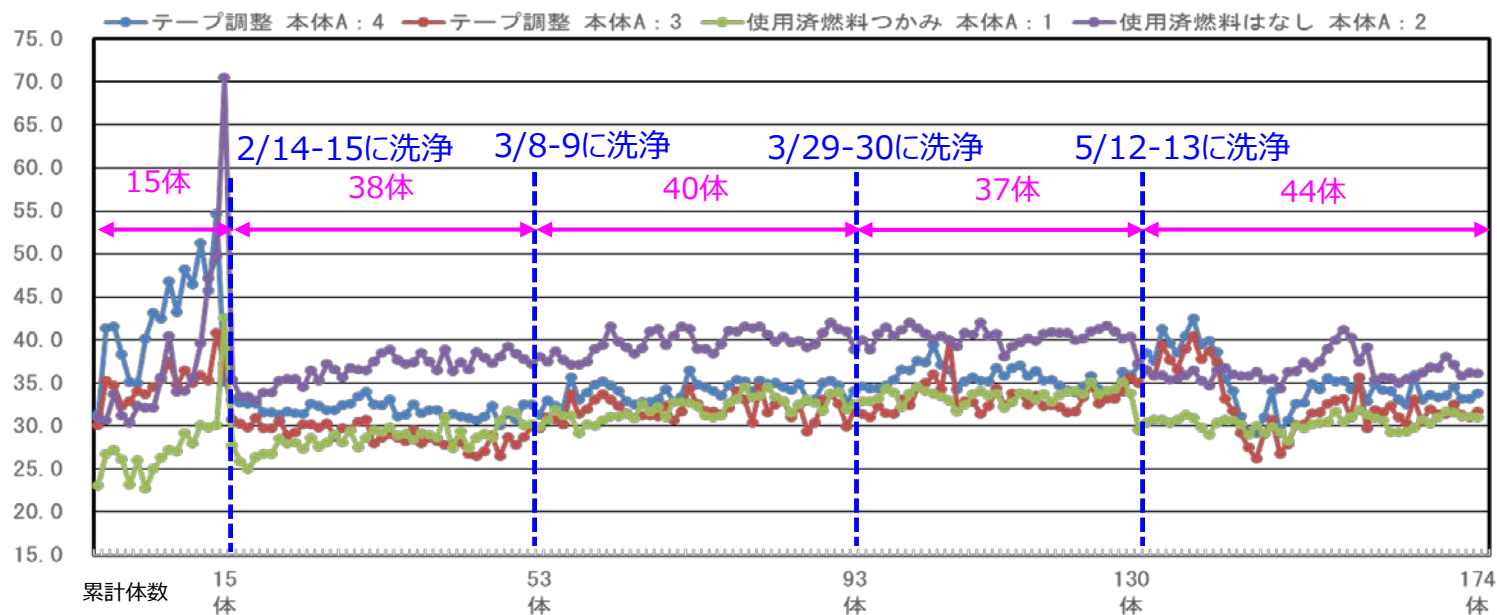
燃料出入機本体Aの爪開閉トルクの推移 (単位: N・m)

- ◆対策（燃料洗浄設備の除湿強化）を実施した上で、燃料体の処理を2月5日に開始した。
 - ◆2月12日の15体目の処理中にトルクが上昇したことから、2月14～15日にグリッパを洗浄した。
このトルク上昇については、処理作業開始前にドリップパン洗浄のために燃料出入機本体Aを燃料取扱機器洗浄槽に接続したことにより、グリッパ表面に付着していたナトリウムが化合物になったと推定した。
 - ◆その後、16体目～174体目の158体の処理を行った間、爪開閉トルクは25～42N・mの範囲で安定しており、グリッパの洗浄が必要となるトルク上昇はなかった。
- ⇒ 燃料洗浄槽の除湿対策の効果があったものと評価、次回以降対策を継続する。

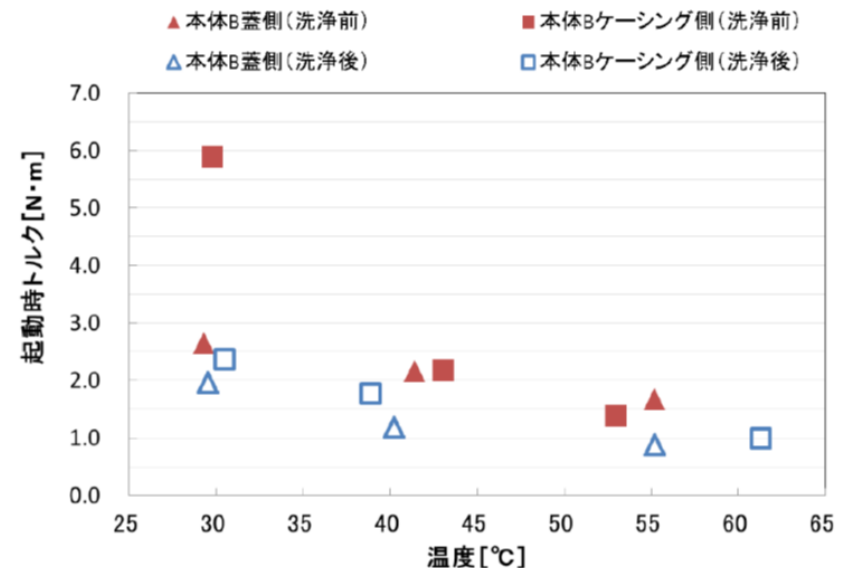
単体での使用済みメカニカルシールの洗浄前後のトルク変化

- ◆ 爪開閉トルクと昇降トルクの関係から摺動抵抗トルクの増大が原因であると推定したことから、2019年3月の分解点検の際、グリッパ爪はなし動作時の摺動部について全体及び各部のトルクを確認したところ、
 - 全体のトルク： 2019年1月末の50N・m程度から調査した時点では34N・mに低下していた。
 - 各部のトルク： メカニカルシールのトルクが23.5N・mに上昇し、評価値全体の約3分の2を占めていた。
- ◆ メカニカルシールのトルクが上昇した要因として、使用による経時変化の他、環境温度の変化も原因である可能性を疑った。
 - 2018年8月～2019年1月に徐々に増加したトルクが2019年3月には減少していた。
 - 同事象の発生を懸念していた本体 A（約200℃）においては発生しない。
 - 一般的な用途とは異なり、低速回転（約5rpm）で断続的に使用している。
- ◆ 治具を用いた簡易トルク測定により、使用済メカニカルシールについて、温度が低くなるとトルクが上昇してばらつきも大きくなること、表面の洗浄により摩耗粉等を除去するとトルクが低下すること（右下図）を確認した。

⇒メカニカルシールが機器納入以来未交換であったことから、以下の対策を立案した。

- 1) 摺動部品の新品交換
- 2) 新品シールの耐久試験によるトルク変動特性の確認

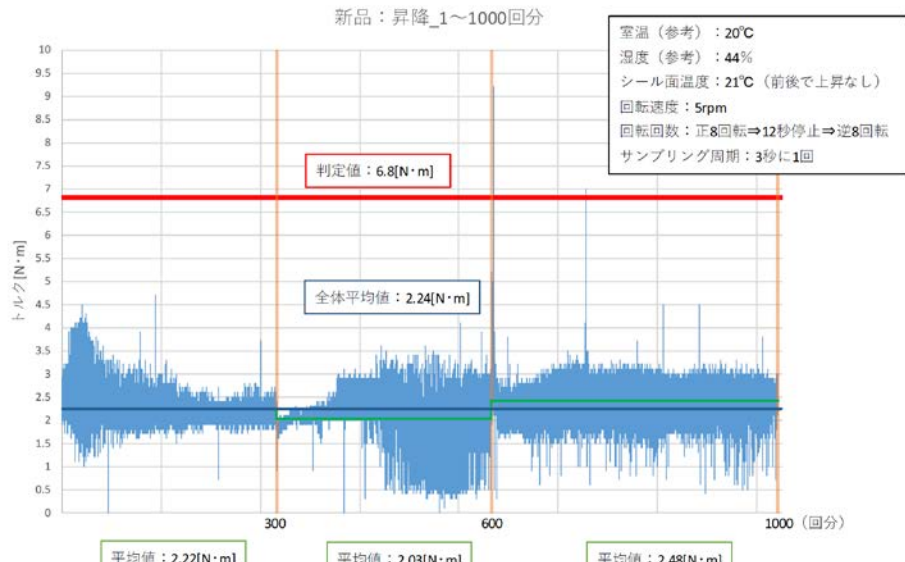
耐久試験でのメカニカルシールのトルク長期安定性

約20℃の雰囲気中で1000回のグリッパ昇降(500体の取扱いに相当)を模擬した連続動作を実施した結果、約2.2N・mと判定値6.8N・mに対して十分に低く安定していることを確認した。

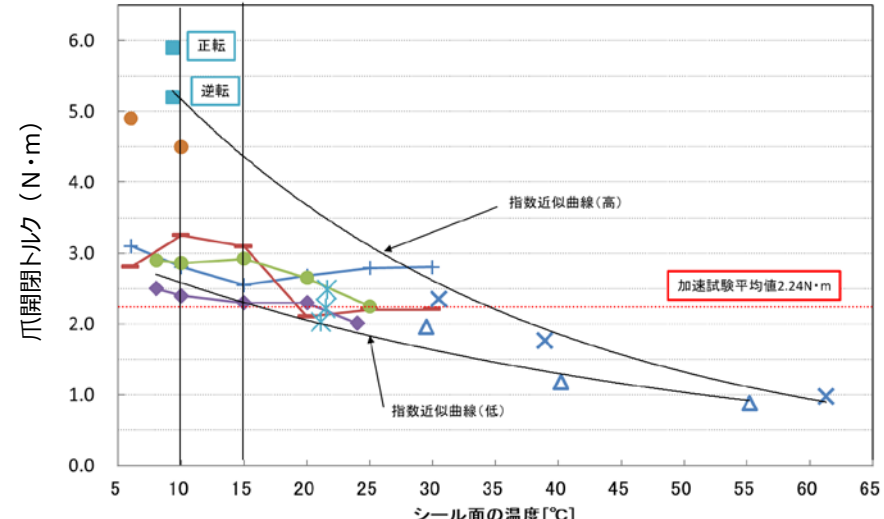
単体試験でのメカニカルシールのトルクの温度依存性

再度トルク上昇が発生したことから、15℃以下を含めた温度特性を測定した結果、新品シールについても25℃以下におけるトルクの上昇傾向とばらつき増加傾向を再確認した。

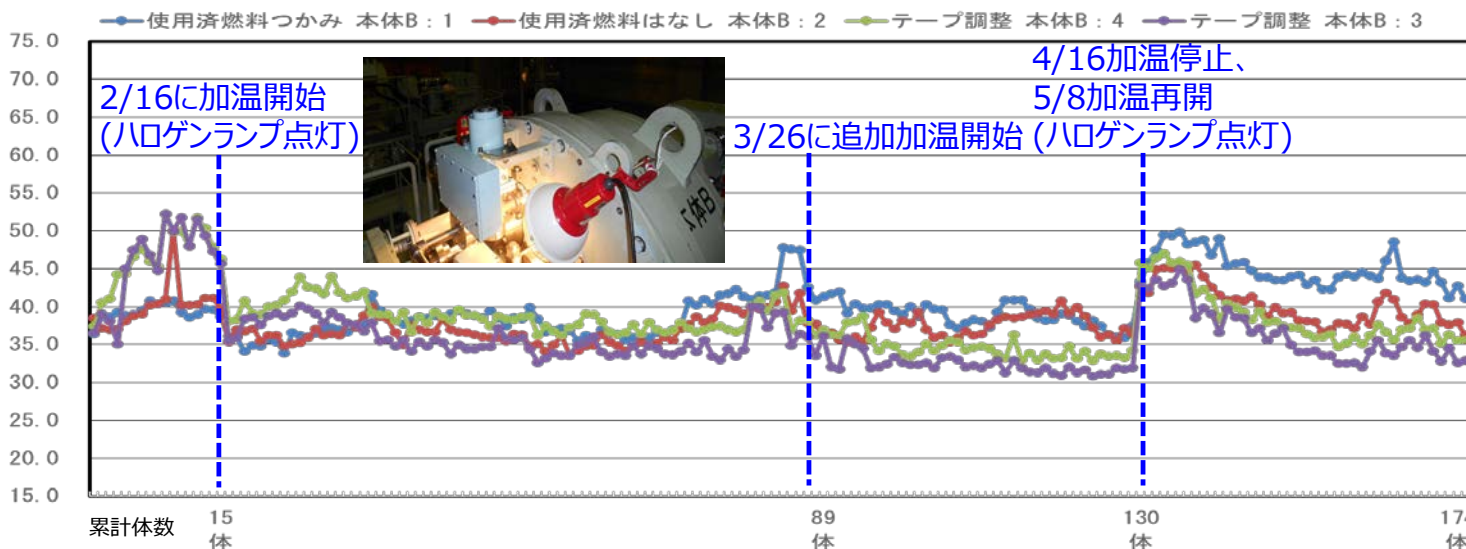
燃料出入機本体Bの爪開閉トルクの推移 (単位 : N・m)

- ◆ 対策を実施した上で、燃料体の処理を2月5日に開始した。
- ◆ 燃料体の処理作業開始当初、トルクが36～52N・mと高めで推移したため、2月16日より本体Bのグリッパ駆動装置付近を外側から加温（ハロゲンランプ点灯、約20℃以上）する対応を開始したところ、16体目～174体目の158体の処理を行った間、爪開閉トルクは、30～50N・mで安定した。

◆ なお、5月8日の一時的なトルク上昇については、中間点検の間に加温を停止したことによる低温における表面状態（摩耗粉）の影響と考えている。

⇒開始前後の対策の効果が十分に現れていると考えており、次回以降、対策を継続する。

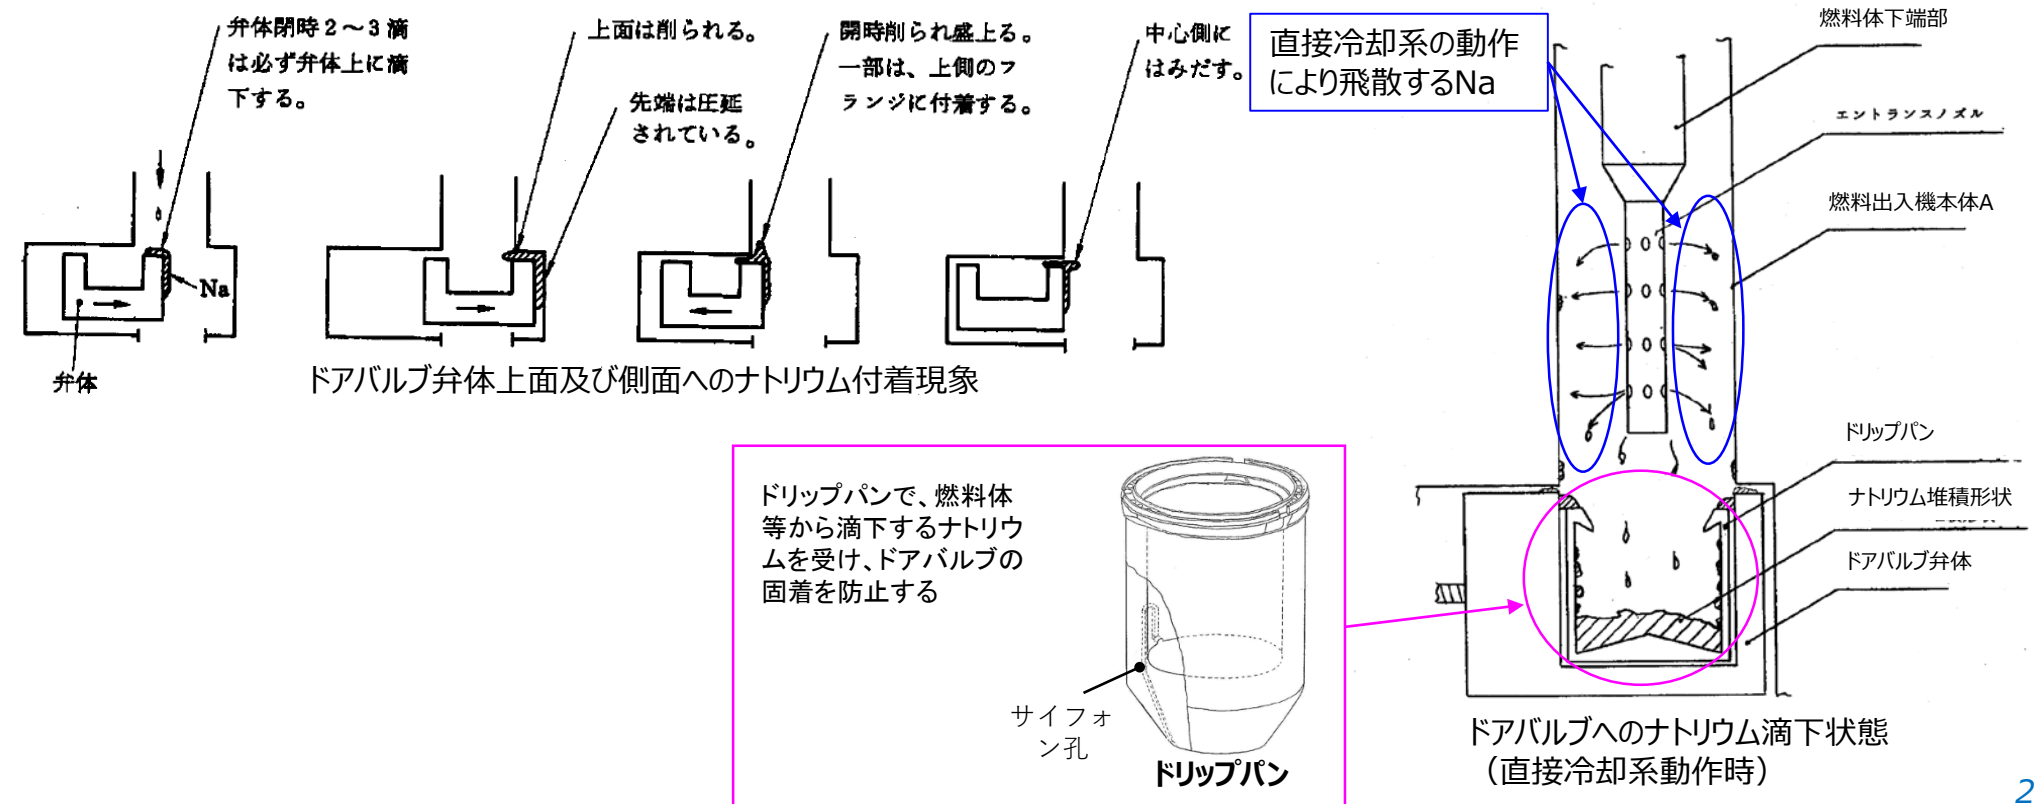
- ◆燃料出入機本体Aドアバルブのナトリウム付着によるシール漏れが発生した。

- ◆直接冷却系の動作により、燃料体下部のエントランスノズルから側方にナトリウムが飛散、飛散したナトリウムがドアバルブの弁体上面及び側面に付着、不純物と反応してナトリウム化合物となり弁体の全開動作を妨げるとともに潮解して弁体下部のシール面に付着してシール漏れを引き起こすと推定した。

- 1) 直接冷却系を停止することにより、側方へのナトリウム飛散による弁体へのナトリウム付着を低減する。
- 2) 燃料洗浄槽の除湿対策を実施することにより、ナトリウム化合物の生成を防止する。

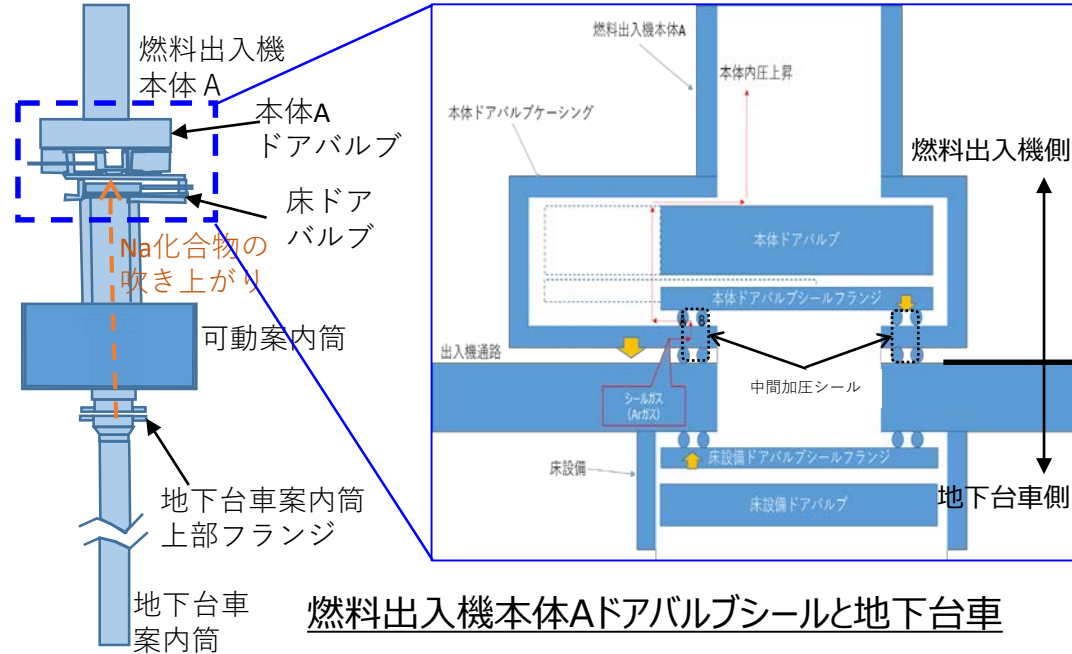
燃料出入機本体Aドアバルブシールと地下台車

◆本体Aのドアバルブの中間加圧シールからArガスが本体A内部に漏れたことにより、「シール漏れ」警報が3回発報した。

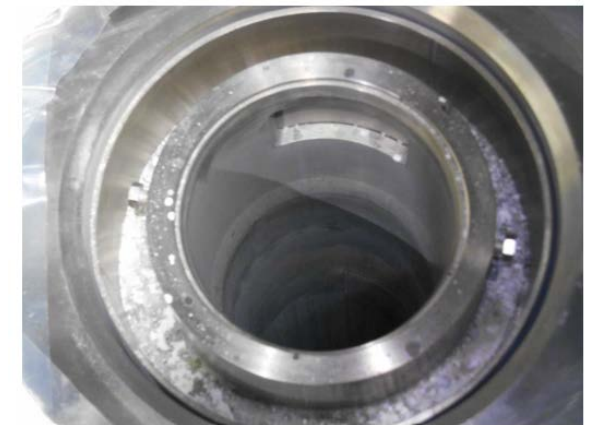
地下台車案内筒上部フランジのNa化合物付着状況

◆過去点検で地下台車の案内筒に本体Aグリッパから滴下したナトリウム化合物が付着していることを確認しており、今回も粉体状のナトリウム化合物が付着していることを確認した（右下写真）。また、地下台車と本体Aの接続時に地下台車側の圧力が高く、本体A側にArガスの吹き上がりがあることを確認した。

◆これらから、地下台車に存在する粉体状のナトリウム化合物が圧力差で本体Aに吹き上がる際に、グリッパ洗浄等で残留した水分により潮解し、シールに付着したと推定し、地下台車の案内筒上部及び内部を清掃した。さらにグリッパ洗浄直後は模擬燃料体搬入を行わず、地下台車接続をしないこととした。

⇒これらの対策以降、シール漏れ警報は発報しなかった。今後については模擬燃料体を搬入しないため、地下台車を使用しないことから、追加対策は、不要である。
